**ESTUDO DA ESTRUTURA SEMAFÓRICA DA AVENIDA  
PEDRO MIRANDA EM COMPARAÇÃO COM A  
LEGISLAÇÃO VIGENTE**

Trabalho de Conclusão de Curso apresentado como requisito para obtenção de grau do Curso de Bacharelado em Engenharia Civil da UFPA. Orientador: Profº. Dr. Marcelo Figueiredo Massulo Aguiar

CUNHA, L. H. S; **ESTUDO DA ESTRUTURA SEMAFÓRICA DA AVENIDA PEDRO MIRANDA EM COMPARAÇÃO COM A LEGISLAÇÃO VIGENTE.** 2019. 46f. Monografia (Trabalho de Conclusão de Curso de Bacharelado em Engenharia Civil) - na Universidade Federal do Pará, Belém – Pará.

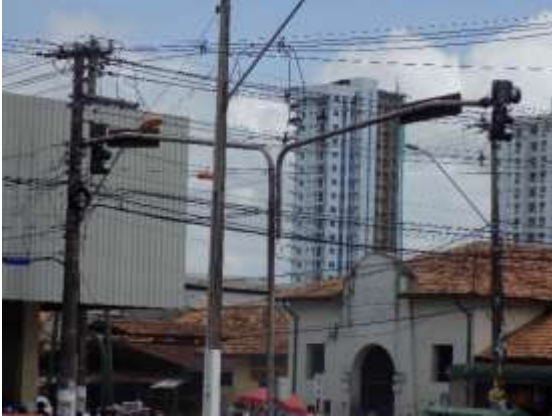
**Figura 4.1:** GF sem anteparo

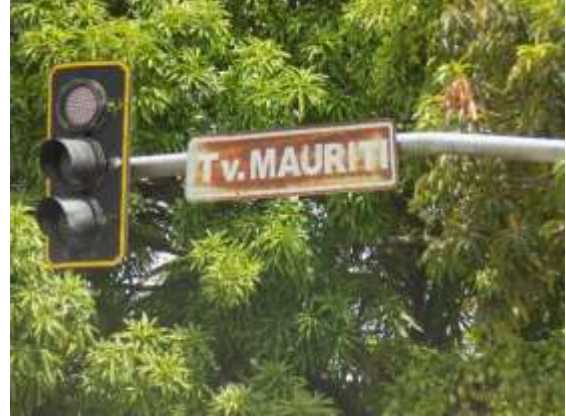
**Figura 4.2:** GF sem pestana

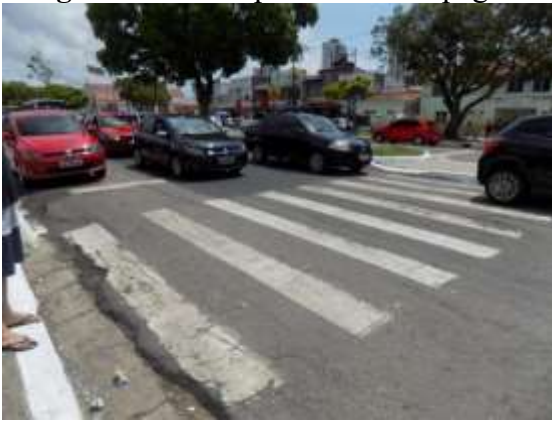
**Figura 4.3:** LRE parcialmente apagada

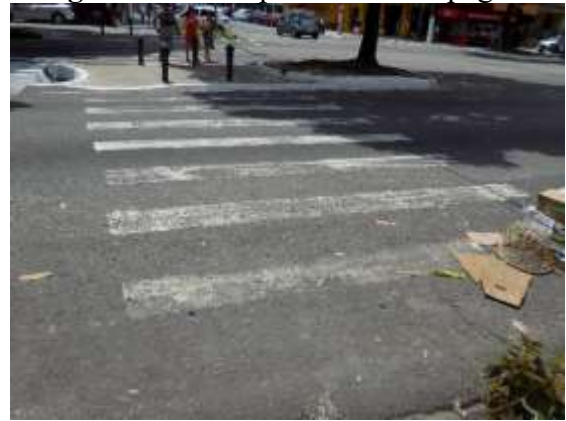
**Figura 4.4:** FTP parcialmente apagada

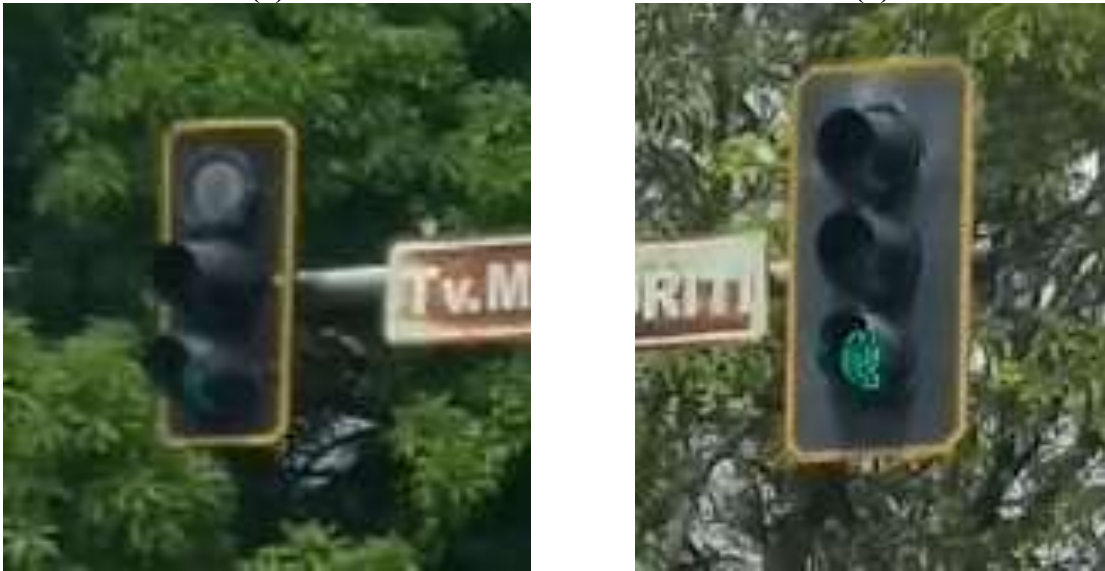
Ainda no cruzamento CS-05 foi possível encontrar uma diferença de dimensões em dois anteparos das faixas centrais da Av. Pedro Miranda, onde, visivelmente é possível perceber que um possui dimensão transversal superior ao outro, não sendo possível medi-los, devido à dificuldade em acessar os elementos suspensos a mais de cinco metros de altura, como mostra a figura 4.5.

**Figura 4.5:** Anteparos com dimensões diferentes no CS-05  
(a) (b)

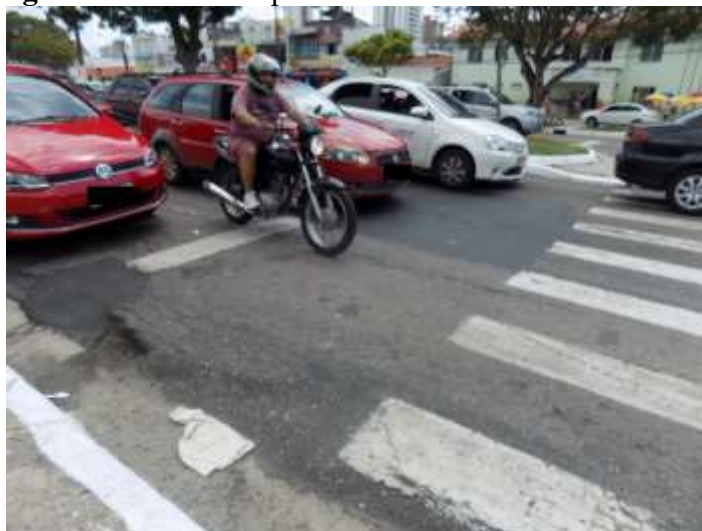
A ausência da pestana mostrada na figura 4.6 é um agravante no que tange à questão da visibilidade dos condutores na via. Nesse caso, sem a pestana, os condutores que passam pela FC da Av. Pedro Miranda no CS-05 (sentido Centro → Bairro) têm dificuldade de perceber se o foco vermelho está aceso ou apagado, podendo avançar o sinal e provocar colisão lateral com os veículos quem segue pela Tv. Mauriti (sentido Marco → Sacramento), frear os veículos de forma brusca ou mesmo atrasar saída no cruzamento. Vale ressaltar que os anteparos e pestanas são de grande importância nesse caso, porque são responsáveis por criar contraste visual nos semáforos. O outro problema verificado foi em relação à LRE que se encontra parcialmente apagada. É possível ver que, diante do semáforo fechado para veículos, os condutores param os carros em cima de onde deveria estar bem visível a LRE, provavelmente por não vê-la, como mostra a figura 4.6.

**Figura 4.6:** Veículos parados em cima da LRE no CS-05

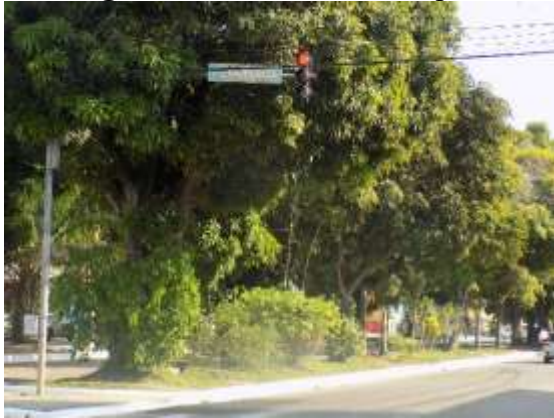
**Figura 4.7:** GF-33 sem anteparo

Nesse cruzamento (GF-33) nenhum dos GF garante ao condutor em movimento a visualização de pelo menos dois focos vermelhos como determina o CONTRAN. Não há GF secundário de aproximação cumprindo a exigência. Em caso de queima de um dos focos luminosos, o GF ficará prejudicado e oferecerá risco aos condutores que transitam na via.

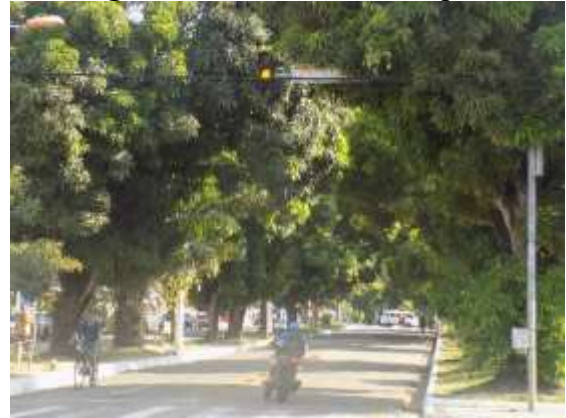
**Figura 4.8:** GF-31 sem anteparo

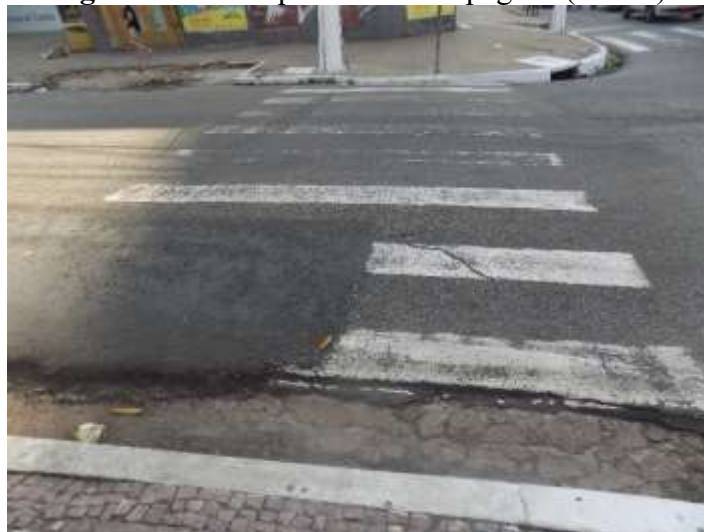
Outra irregularidade encontrada foi na FTP da FL sentido Centro → Bairro, que se encontra parcialmente apagada após uma recente manutenção na via, como mostra a figura 4.9.

**Figura 4.9:** LRE parcialmente apagada (CS-08)

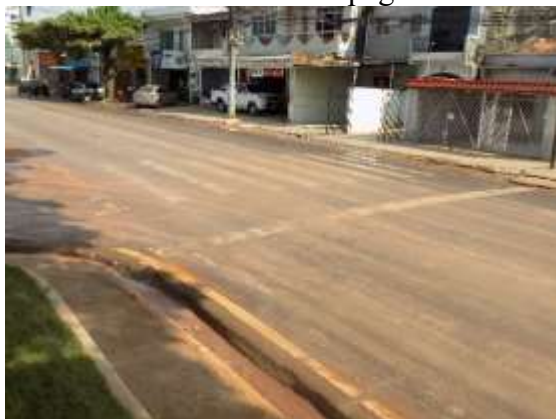
Uma das irregularidades encontrada neste cruzamento foi a ausência de anteparos em alguns grupos focais projetados sobre a via. Além disso, as LRE e FTP deste cruzamento encontram-se bastante apagadas, como as instaladas junto ao GF-01, que faz com que os

condutores parem os veículos em cima da LRE ou após a mesma, como mostram as figuras 4.13 e 4.14.

**Figura 4.13:** LRE e FTP do grupo focal GF-01 intensamente apagadas

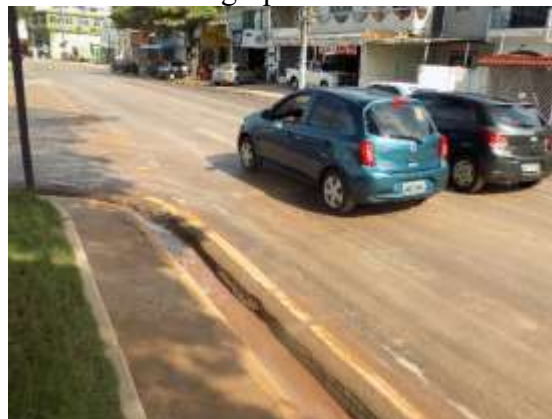
**Figura 4.14:** Veículos parados em cima da LRE do grupo focal GF-01

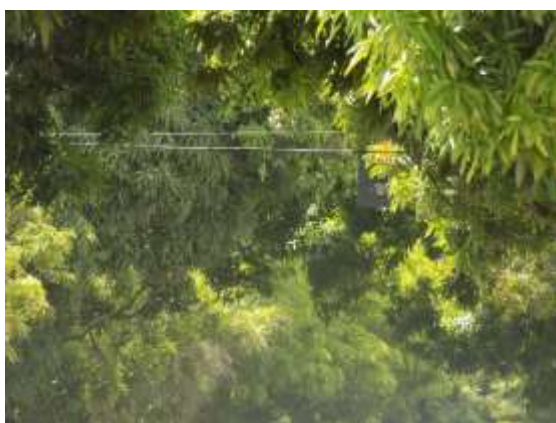
**Figura 4.15:** GF com anteparo sem orla
