UNIVERSIDADE FEDERAL DO PARÁ
CAMPUS UNIVERSITÁRIO DE TUCURUÍ
FACULDADE DE ENGENHARIA CIVIL

**ANÁLISE DAS MANIFESTAÇÕES PATOLÓGICAS EM CONCRETO ARMADO:
ESTUDO DE CASO EM UMA INSTITUIÇÃO DE ENSINO EM TUCURUÍ/PA,
BRASIL.**

Trabalho de Curso apresentado à Faculdade de Engenharia Civil, do Campus Universitário de Tucuruí, da Universidade Federal do Pará, como requisito parcial para obtenção do título de Bacharel em Engenharia Civil.

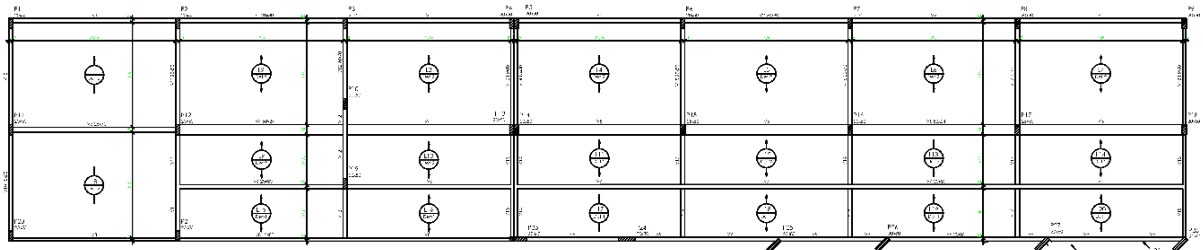
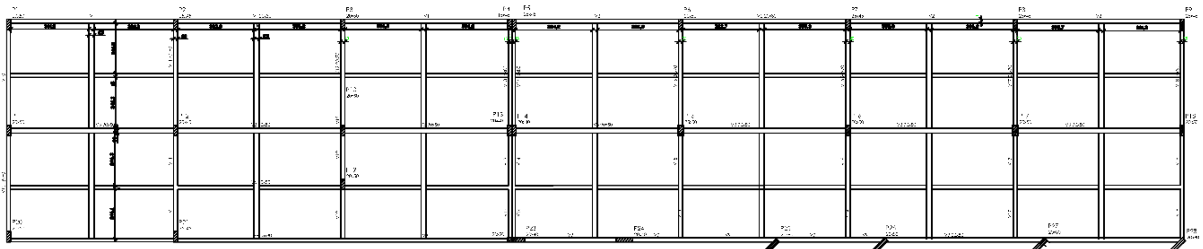
Figura 9 - Comparativo entre o projeto estrutural original e o As built.
Projeto original

A análise comparativa entre o projeto estrutural original e o As Built do edifício revelou divergências significativas na execução. Essas modificações, que possivelmente alteram o comportamento estrutural da edificação, são apresentadas visualmente na Figura 9, que ilustra as principais diferenças entre o projeto e a configuração construída.

Conforme a Figura 9 e a análise documental, identificou-se a presença de vigas em cruz em todas as salas, elementos ausentes nas plantas originais. Além disso, foram observadas mudanças nas dimensões das seções de vigas e pilares em relação ao projeto inicial. A estrutura

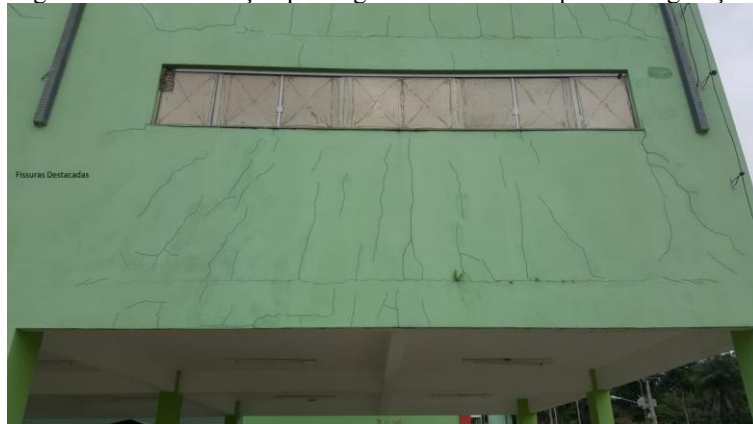
Figura 10 - Manifestação patológica identificadas após a inauguração.

Diante da ocorrência dessas anomalias, que incluíam fissuras visíveis de diversas tipologias em elementos estruturais e não estruturais, foi informado, durante entrevista com a engenheira responsável pelo campus, um laudo técnico foi elaborado em 2019 por um engenheiro civil. Este documento teve como objetivo identificar as manifestações patológicas, avaliar a segurança estrutural do edifício e propor intervenções. Embora reparos tenham sido realizados nas áreas afetadas após o laudo, é importante notar que essas intervenções não incluíram reforços estruturais. A Figura 10 ilustra visualmente algumas das manifestações patológicas identificadas no período pós-inauguração, evidenciando a natureza dos problemas que motivaram a avaliação técnica inicial.

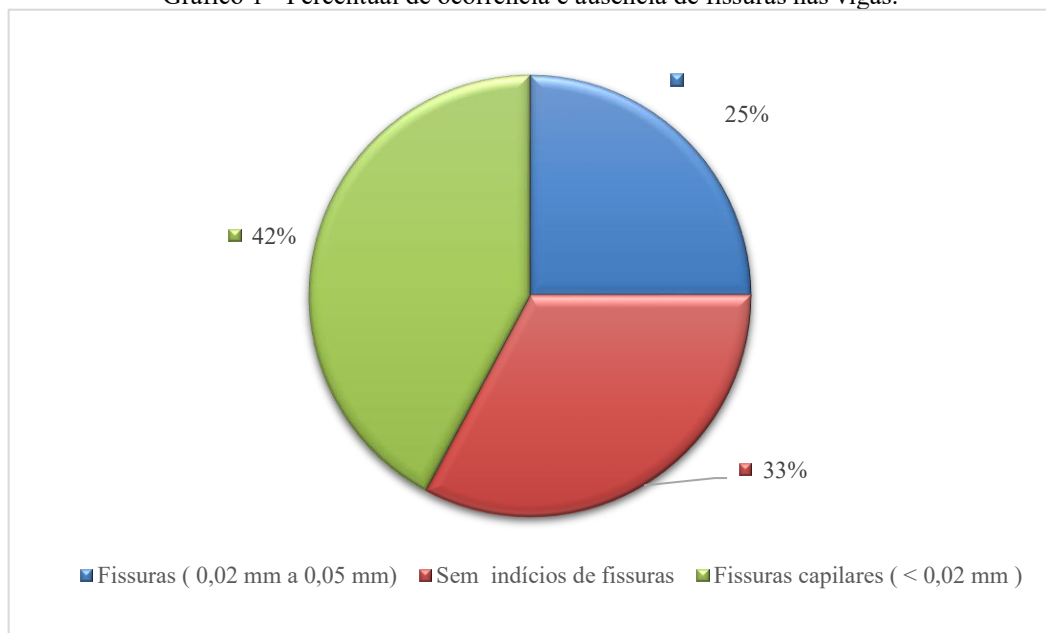
Gráfico 1 - Percentual de ocorrência e ausência de fissuras nas vigas.

Das 64 vigas inspecionadas, 27 apresentaram fissuras capilares (abertura < 0,2 mm) e 16 exibiram fissuras com aberturas entre 0,2 mm e 0,3 mm. Notavelmente, 21 vigas não apresentam fissuras. O mapeamento concentrou-se nas vigas dispostas em cruz, contabilizando 43 vigas afetadas, dos quais 17 pertencem ao primeiro pavimento e 26 ao segundo. O Gráfico 1 apresenta a distribuição percentual dessas ocorrências, evidenciando que a maioria corresponde a fissuras capilares, enquanto as fissuras mais abertas representam cerca de um terço do total.

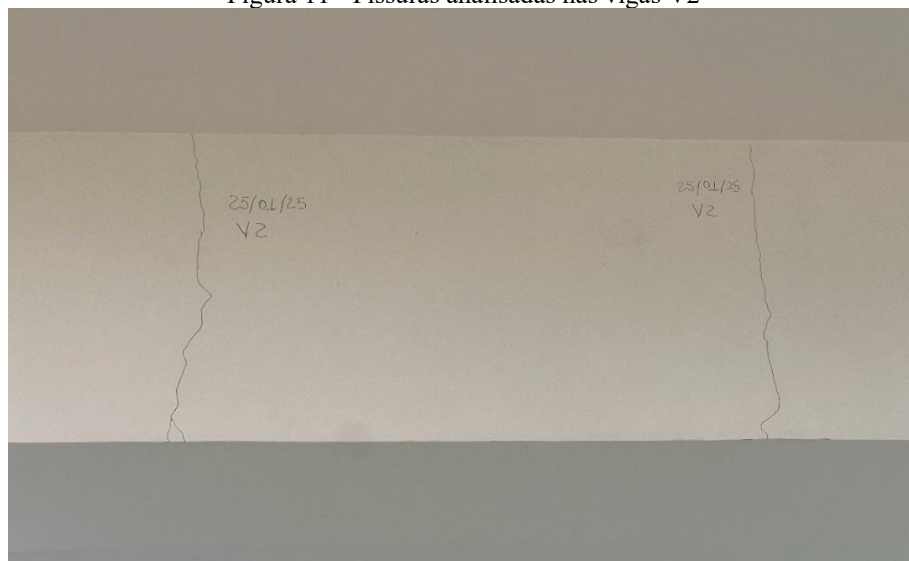
Figura 11 - Fissuras analisadas nas vigas V2

A Figura 11, exemplifica a ocorrência dessa falha que consiste em duas fissuras capilares que surgem na região central do vão das vigas. Esse tipo de fissura geralmente indica problemas de flexão devido a uma sobrecarga ou erro de projeto e/ou execução.

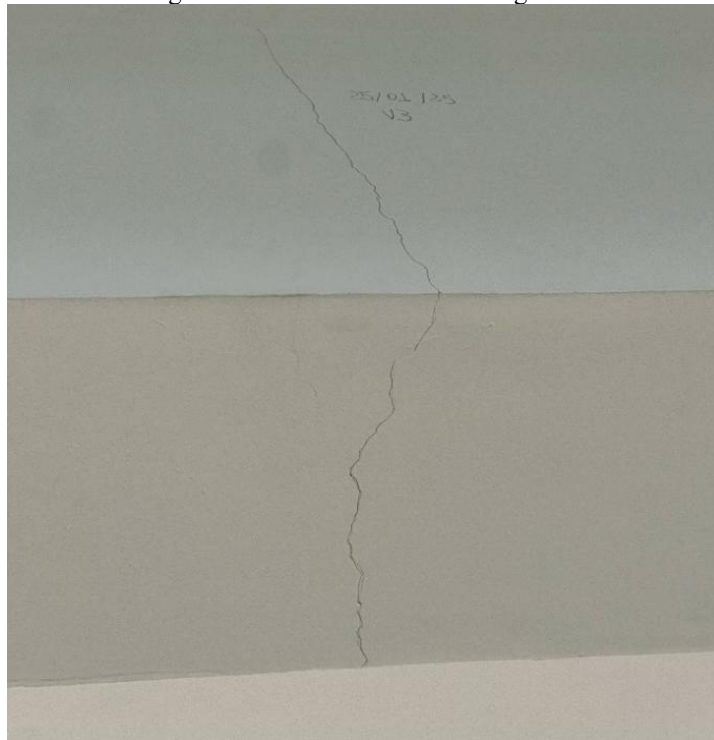
Figura 12 - Fissura analisada na viga V3.

A Figura 12 apresenta um exemplar de uma das fissuras próxima dos apoios, cuja manifestação patológica se estende, contornando as faces laterais da viga. Este padrão indica uma propagação tridimensional da fissura.

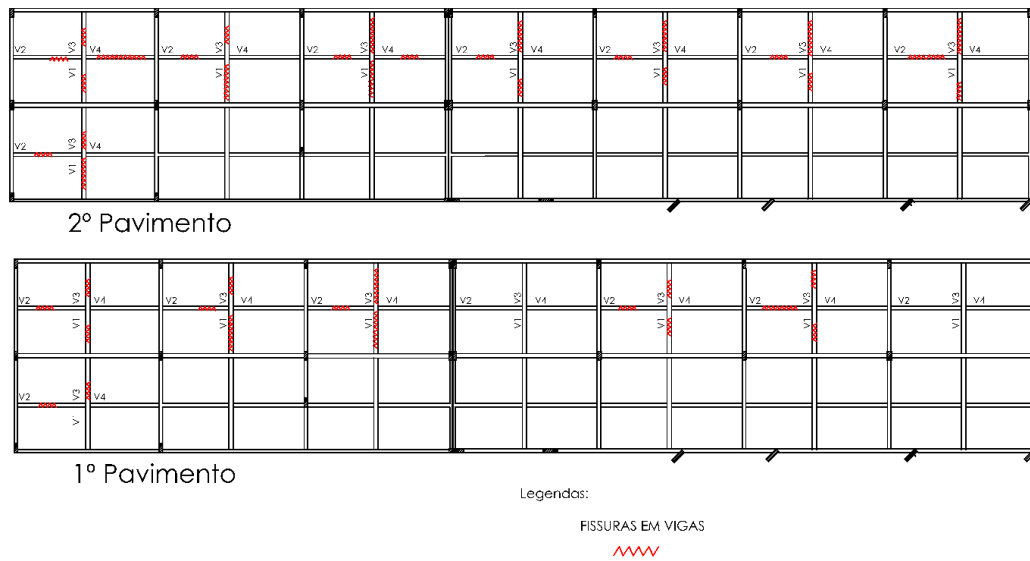
Figura 13 - Mapa de danos da edificação.

O mapa de danos da edificação, apresentado na Figura 13, revela a distribuição detalhada das vigas que apresentam fissuras em todos os pavimentos. Através de uma análise visual do mapa, é possível observar que a concentração de fissuras é nitidamente maior no segundo pavimento. Essa predominância sugere que tal andar esteve sujeito a maiores esforços ou possui menor capacidade de resistência.

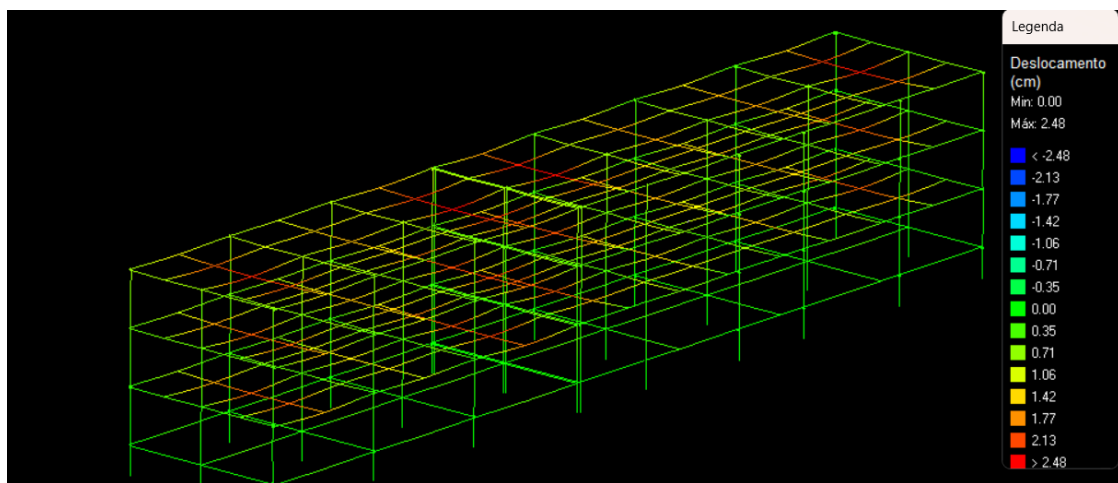
Figura 15 - Pórtico Unifilar: Deslocamentos Imediatos no ELS

Conforme apresentado na Figura 15, a deformada inicial da estrutura sob cargas imediatas já evidencia os pontos de maior deslocamento. Embora estes forneçam uma visão preliminar, a verificação normativa, conforme a ABNT NBR 6118:2023, exige a consideração da flecha total, que incorpora os efeitos da fluência do concreto ao longo do tempo. Para garantir a aceitabilidade sensorial e evitar manifestações patológicas, a flecha total não deve ultrapassar o limite de $L/250$. A análise da flecha total revelou que diversas vigas em ambos os pavimentos excederam este limite normativo, confirmando que a estrutura apresenta deformações excessivas em condições de serviço.

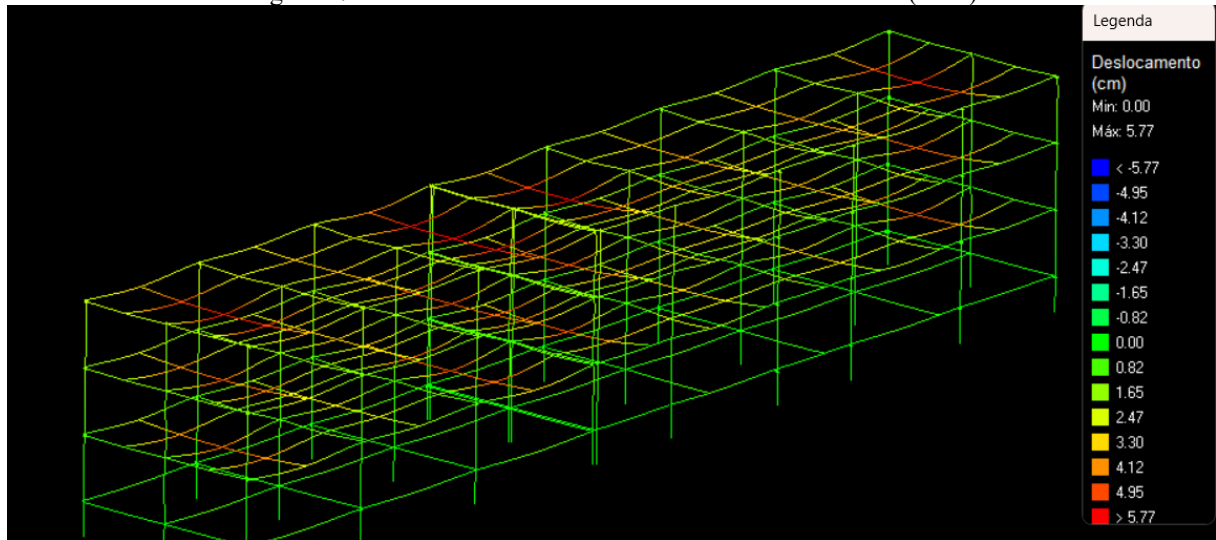
Figura 17 - Deformada da Estrutura no Estado Limite Último (ELU)

No Estado Limite Último, a análise visa garantir a segurança da estrutura frente à ruína. Para isso, foram verificados a estabilidade global, por meio dos deslocamentos sob cargas majoradas, e os esforços solicitantes nos elementos estruturais. A Figura 17 apresenta a deformada global da estrutura, a escala de cores indica os deslocamentos, que atingem um máximo de 5,77 cm nas áreas mais críticas (em vermelho).

Conforme apresentado na Figura 17, como a estrutura se comporta sob as cargas máximas de cálculo, evidenciando que as maiores deformações ocorrem nos vãos centrais dos pavimentos superiores, sendo eles as vigas em cruz. Embora o software não tenha apontado problemas de instabilidade global, esses deslocamentos em ELU são a base para o cálculo dos esforços finais nos elementos.

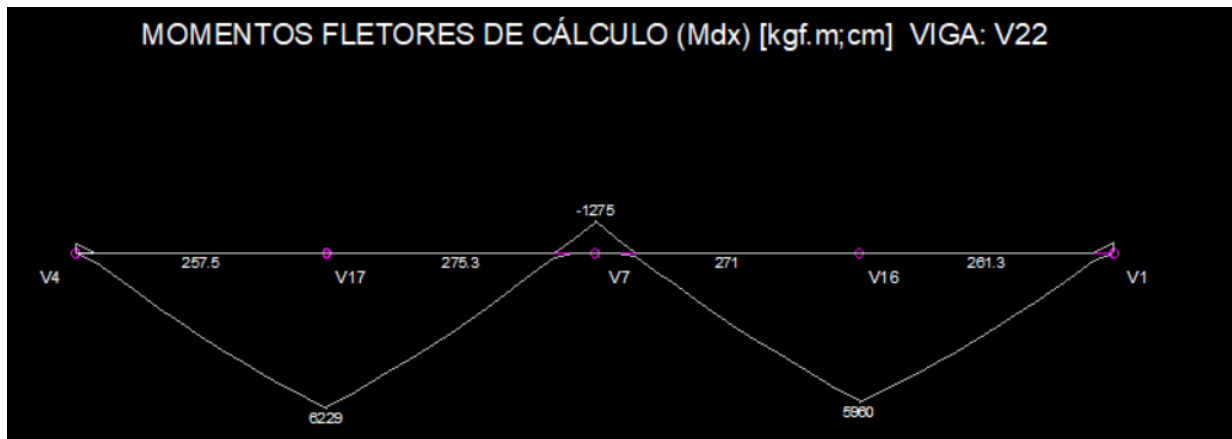
Figura 18 - Diagrama de Momento Fletor (DMF) da Viga V22 no 2º Pavimento (ELU)

O Diagrama de Momento Fletor (DMF), apresentado na Figura 18, expõe os resultados da análise de flexão. Foi constatado um momento fletor de cálculo (M_d) máximo de 6229 kgf.m no centro do vão. Este resultado é significativo, pois o ponto de esforço máximo coincide exatamente com a localização das fissuras verticais de flexão observadas em campo. A magnitude deste momento, embora suportada pela armadura dimensionada, é a força motriz que causa as tensões de tração e, conseqüentemente, a fissuração visível na face inferior da viga.

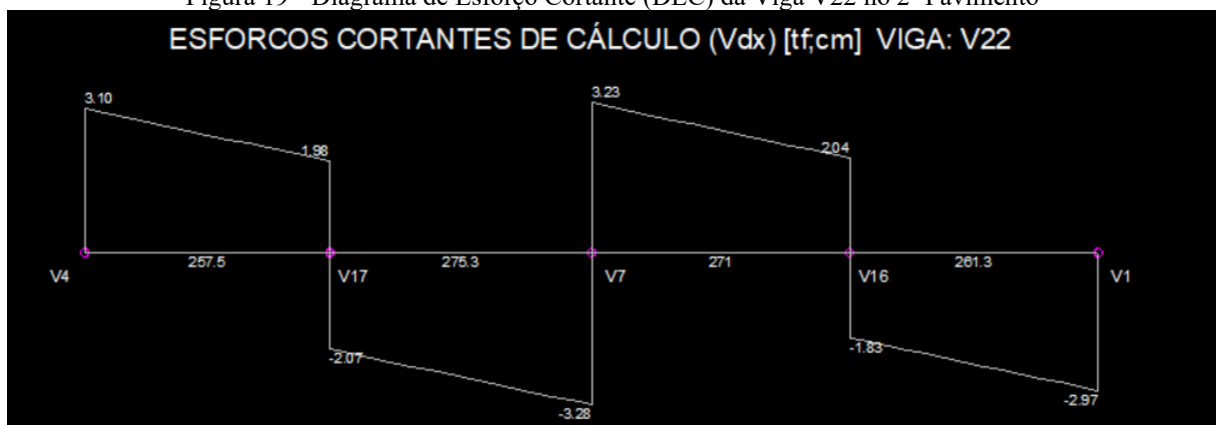
Figura 19 - Diagrama de Esforço Cortante (DEC) da Viga V22 no 2º Pavimento

Os resultados da análise de cisalhamento estão apresentados no Diagrama de Esforço Cortante (DEC) na Figura 19. A simulação apontou um esforço cortante de cálculo (Vd) máximo de 3,28 tf na região do apoio V17. Este resultado comprova que as maiores tensões de cisalhamento ocorrem nas extremidades da viga. Tal esforço justifica plenamente o surgimento das fissuras inclinadas a 45° mapeadas próximo aos apoios, uma vez que o cisalhamento induz tensões de tração na diagonal. A conformidade da armadura transversal (estribos) com a segurança no ELU não impede que a manifestação da anomalia ocorra, validando a correlação entre o esforço calculado e o dano observado.
