UNIVERSIDADE FEDERAL DO PARÁ  
CAMPUS UNIVERSITÁRIO DE TUCURUI  
FACULDADE DE ENGENHARIA CIVIL

**AVALIAÇÃO PRELIMINAR PARA IMPLANTAÇÃO DE UM SISTEMA  
DE GERÊNCIA DE PAVIMENTOS EM TUCURUÍ-PA – ESTUDO DE  
CASO: BAIRRO DA COHAB**

Trabalho de Conclusão de Curso apresentado como parte dos requisitos necessários para a obtenção do grau de Bacharel em Engenharia Civil, na Faculdade de Engenharia Civil da Universidade Federal do Pará.

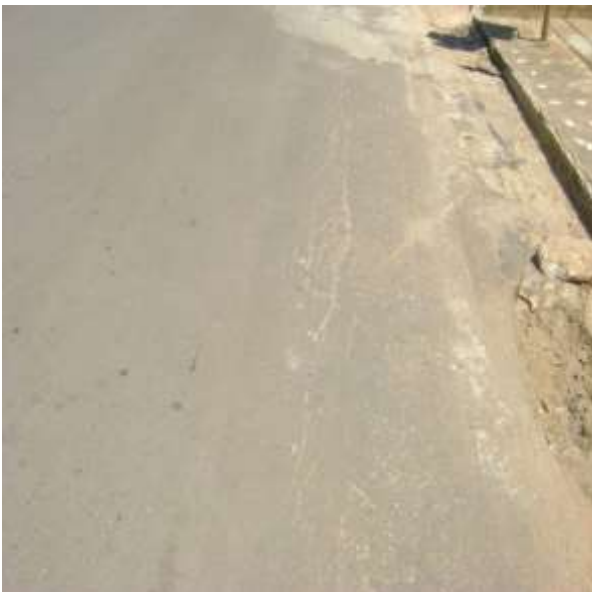
Figura 4.8C: Avenida Perimetral – Trinca de retração.

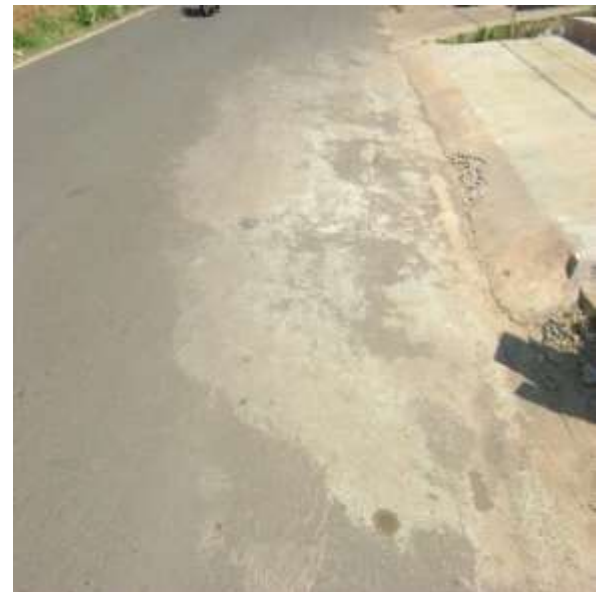
Figura 4.8D: Avenida Perimetral – Presença de derrame de materiais na via.

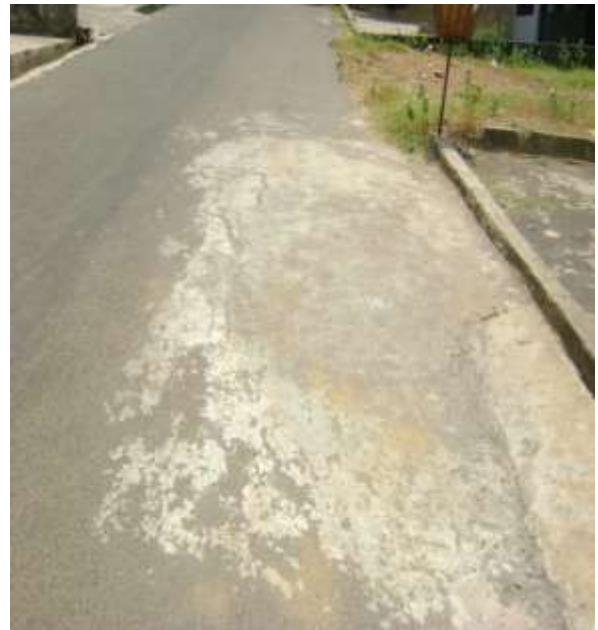
Figura 4.14B: Ala 02 – Presença de derrame de materiais.

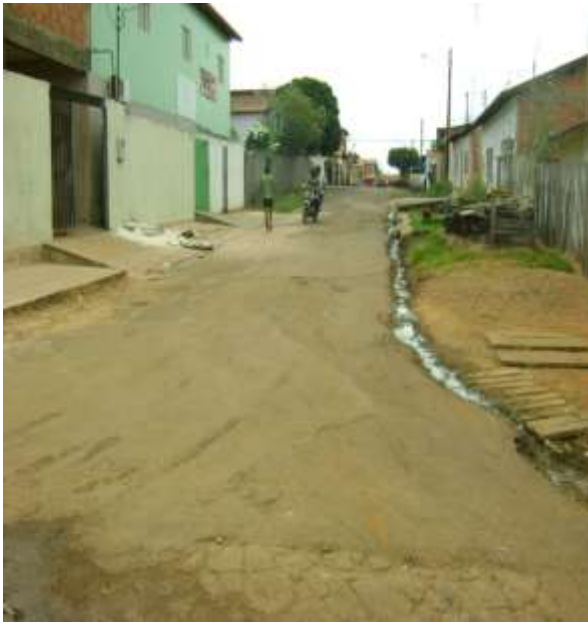
Figura 4.17A: Ala 05 – Vista frontal e presença de trincas de reflexão.

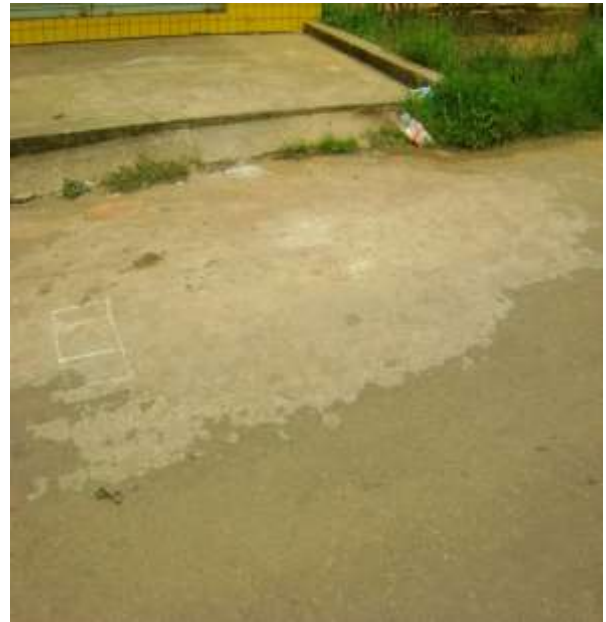
Figura 4.17B: Ala 05 – Presença de derrame de materiais.

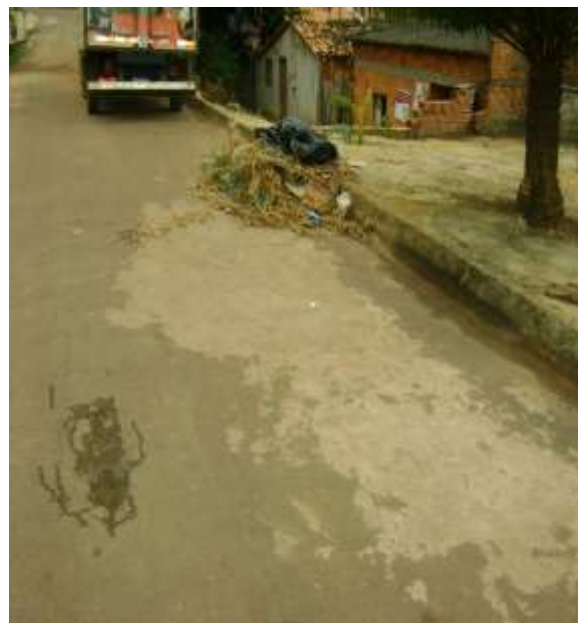
Figura 4.19B: Ala 07 – Presença de derrame de materiais.

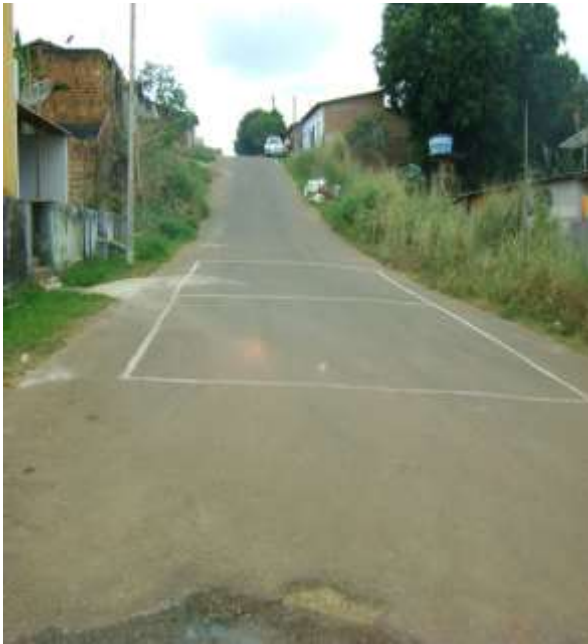
Figura 4.20A: Ala 08 – Vista frontal no final do logradouro e presença de panela.

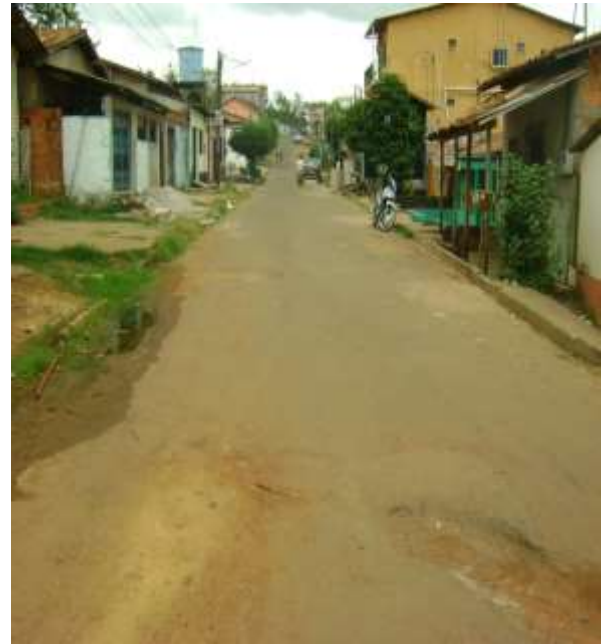
Figura 4.20B: Vista frontal no início do logradouro e presença de panela.

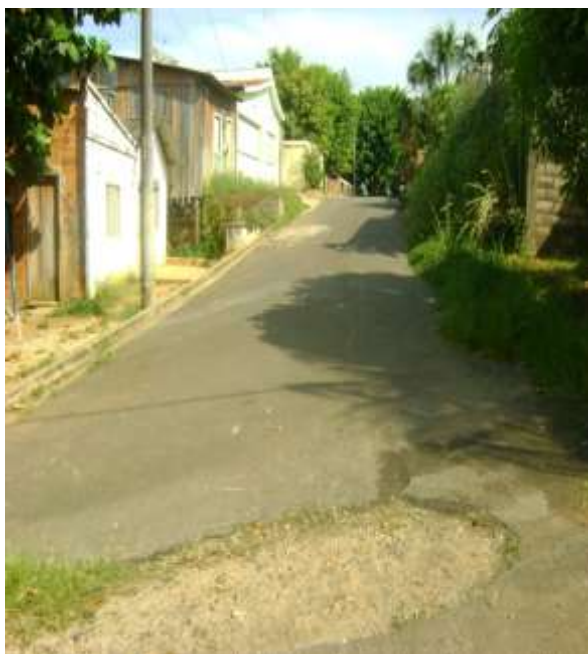
Figura 4.21A: Ala 09 – Vista frontal no início do logradouro e presença de derrame de materiais.

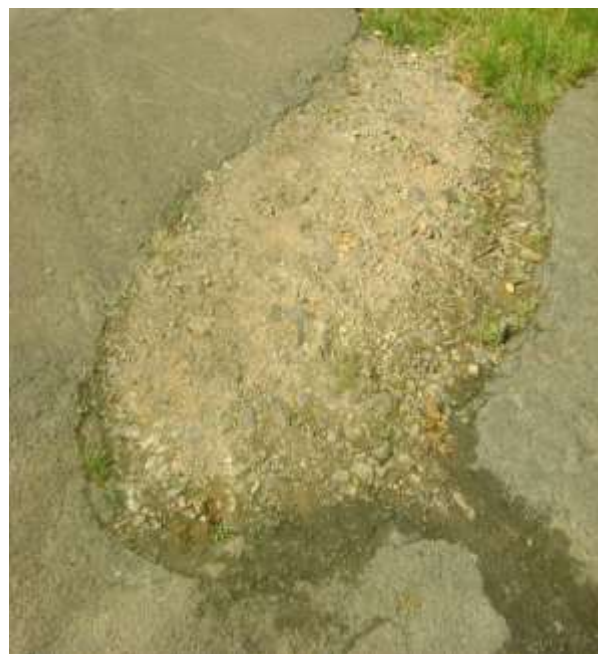
Figura 4.21B: Ala 09 – Presença de derrame de materiais.

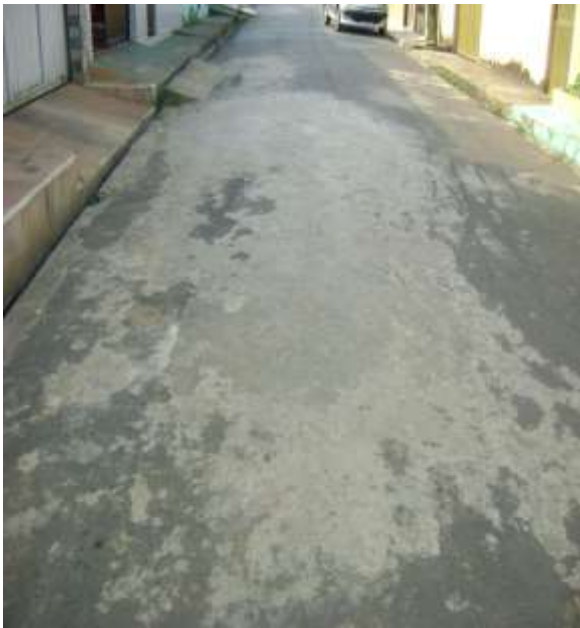
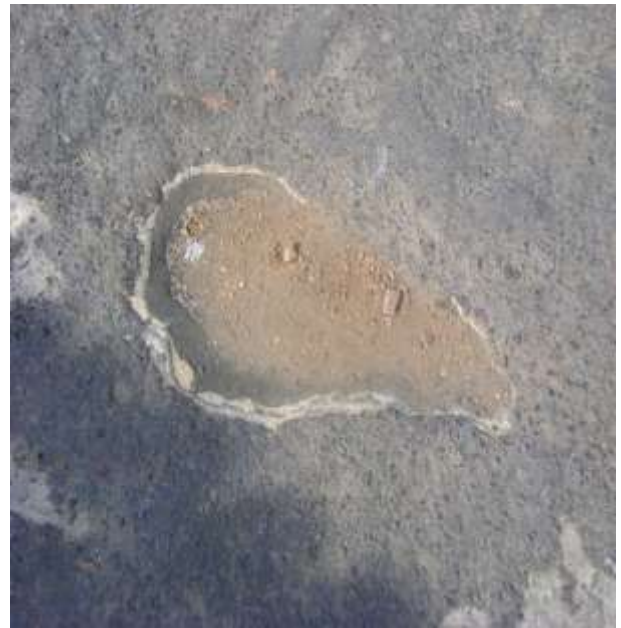
Figura 4.23A: Ala 11 – Presença de derrame de materiais. Figura 4.23B: Ala 11 – Presença de panela.

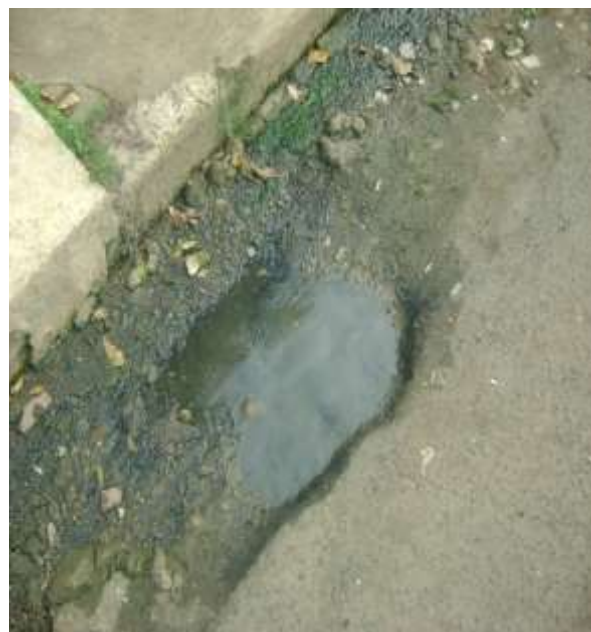
Figura 4.24B: Ala 13 – Presença de panela.

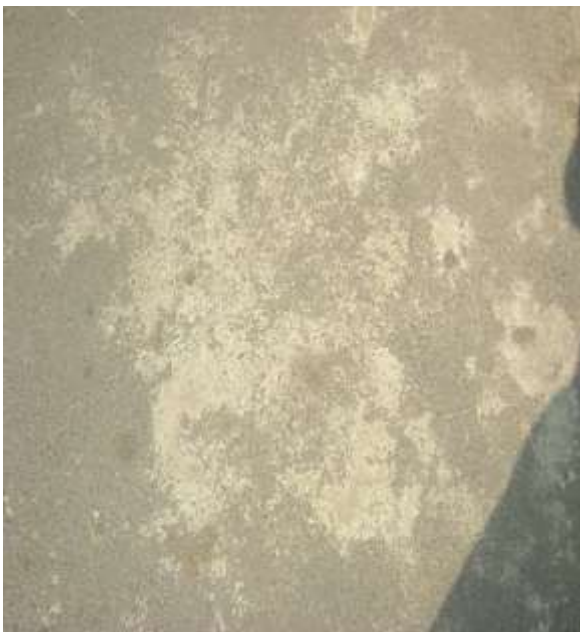
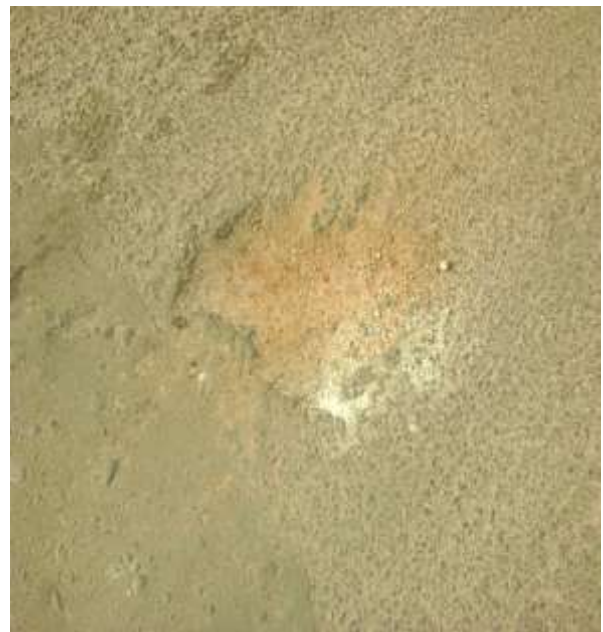
Figura 4.25A: Ala 14 – Presença de derrame de materiais. Figura 4.25B: Ala 14 – Presença de panela.

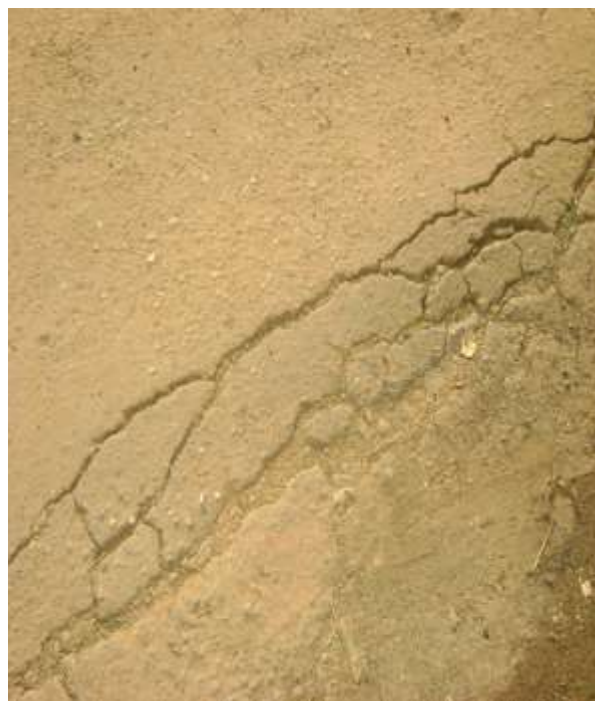
Figura 4.29B: Rua Juscelino Kubischek – Presença de trincas de retração.

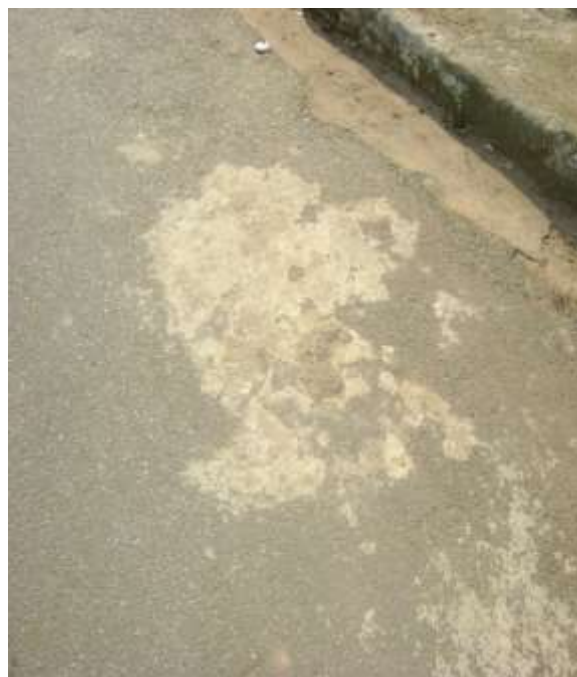
Figura 4.30B: Rua dos Jasmins – Presença de derrame de materiais.

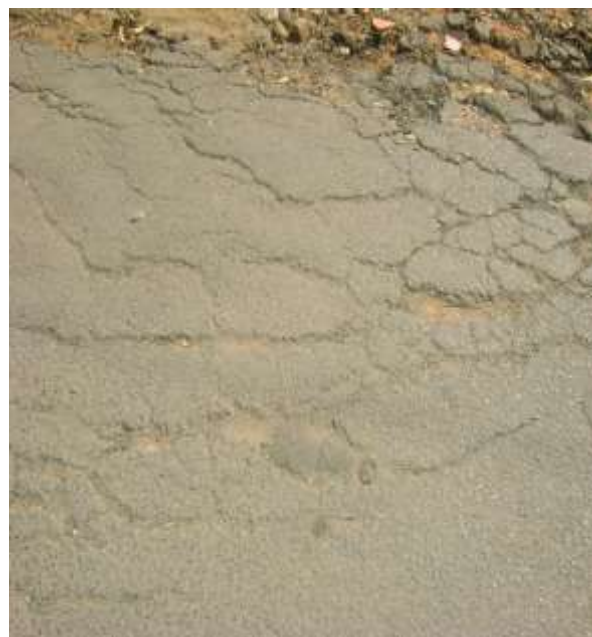
Figura 4.31B: Rua das Rosas – Presença de trincas de retração.

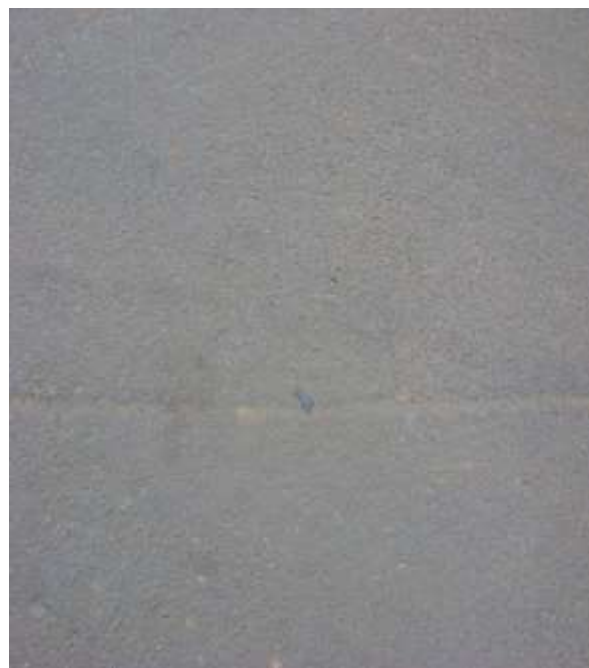
Figura 4.32B: Rua dos Cravos – Presença de desgaste superficial na via.

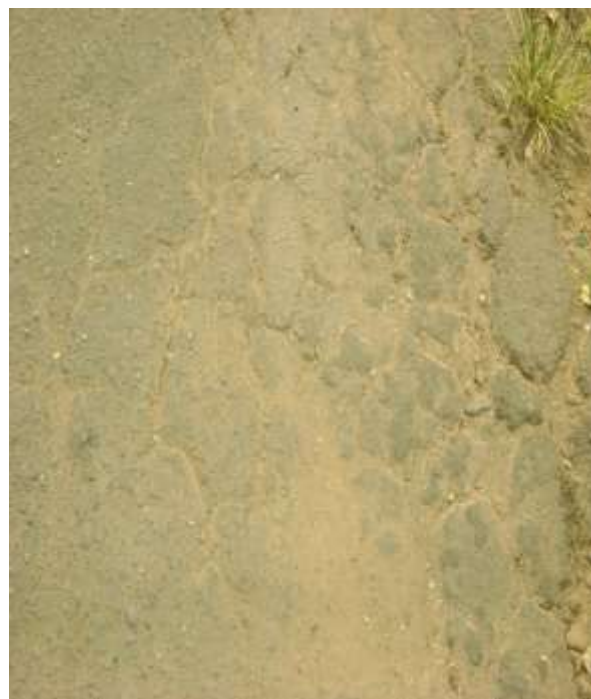
Figura 4.33B: Rua São Raimundo – Presença de trincas de reflexão.

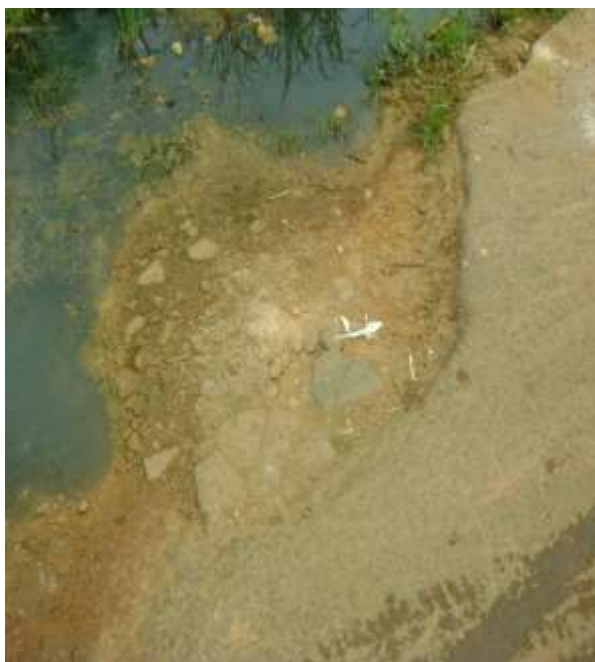
Figura 4.34A: Travessa W1 – Presença de panela.

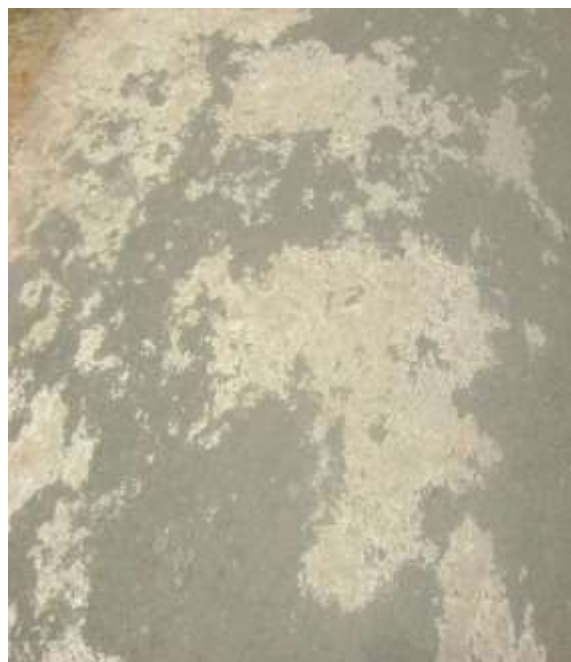
Figura 4.34B: Travessa W1 – Presença de derrame de materiais.

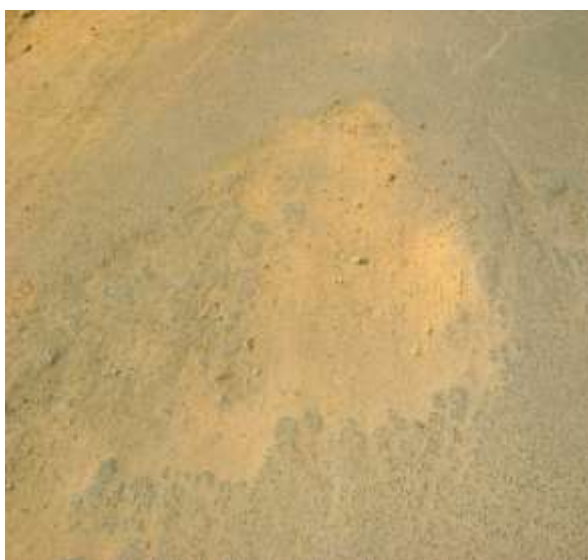
Figura 4.36A: Travessa W3 – Presença de panela.

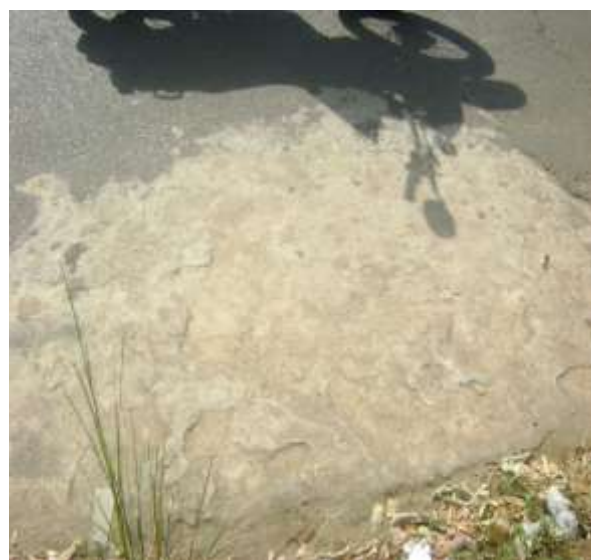
Figura 4.36B: Travessa W3 – Presença de derrame de materiais.

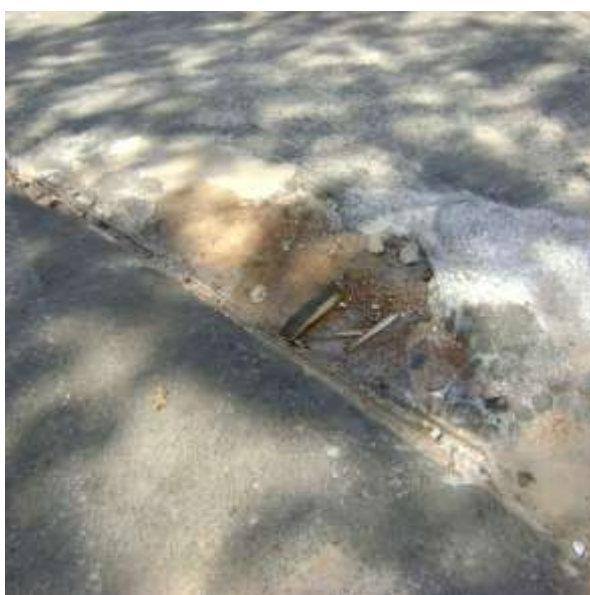
Figura 4.37A: Travessa W4 – Presença de panela, desgaste superficial e derrame de materiais.

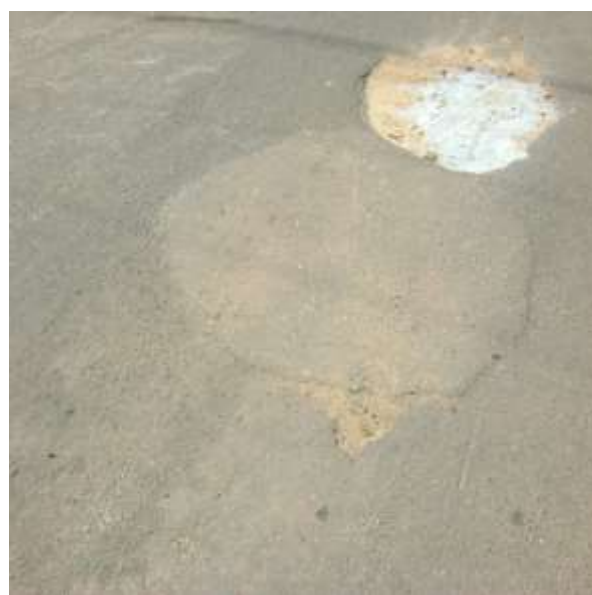
Figura 4.37B: Travessa W4 – Presença de panela, remendo e desgaste superficial.

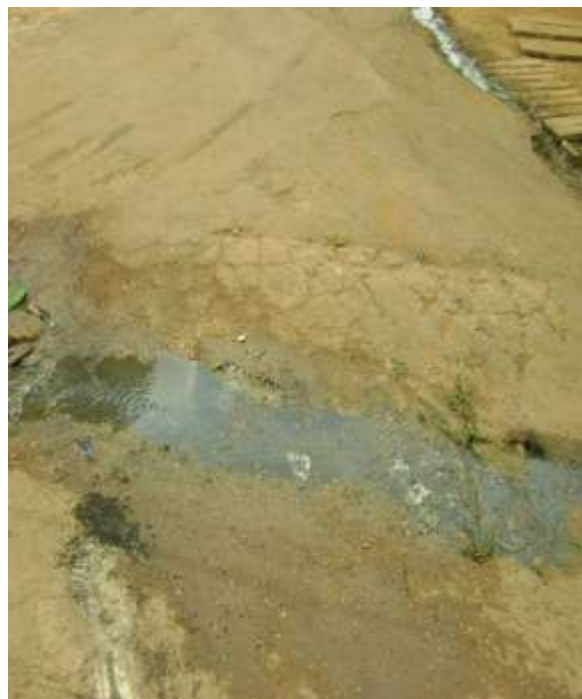
Figura 4.38B: Travessa W9 – Presença de panela na via.

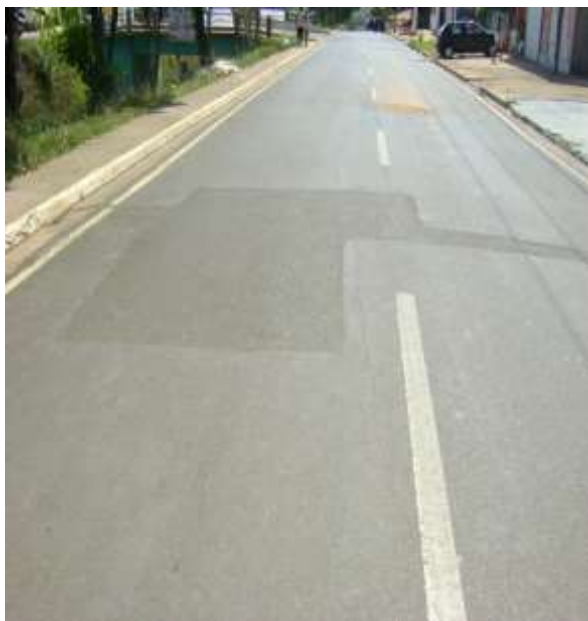
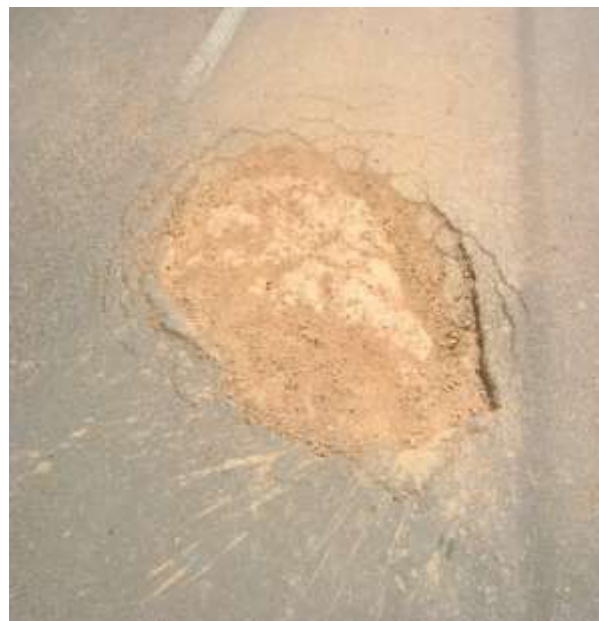
Figura 4.40A: Avenida W0 – Vista frontal do logradouro e presença de remendo. Figura 4.40B: Avenida W0 – Presença de panela.

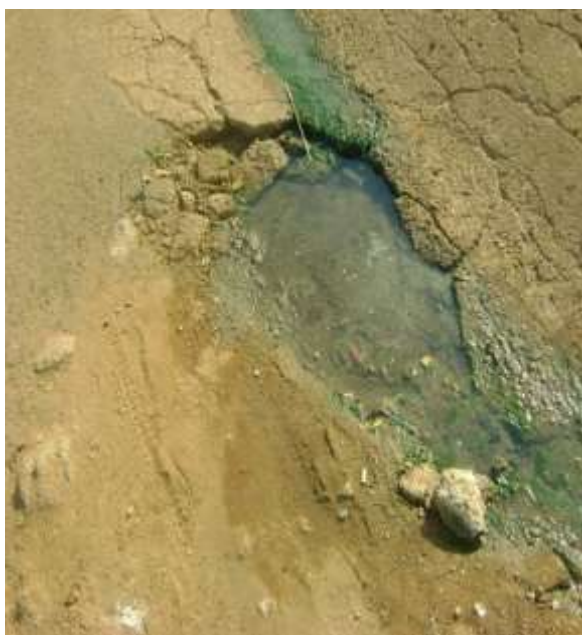
Figura 4.41A: Avenida Sete de Setembro – Presença de panela.

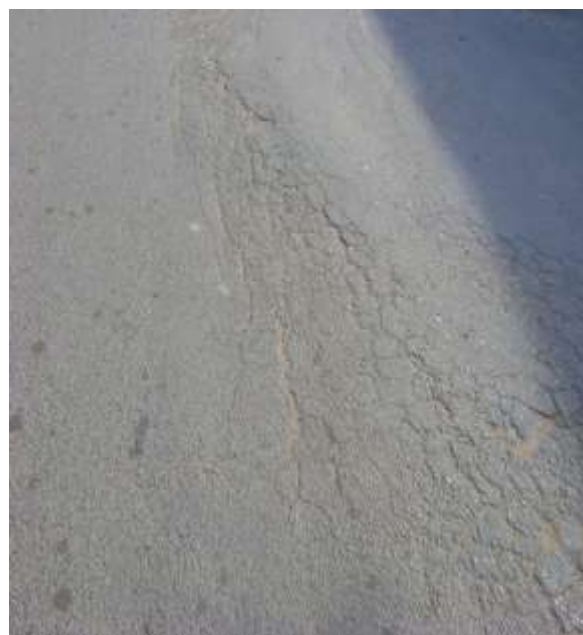
Figura 4.41B: Avenida Sete de Setembro – Presença de trincas de reflexão.

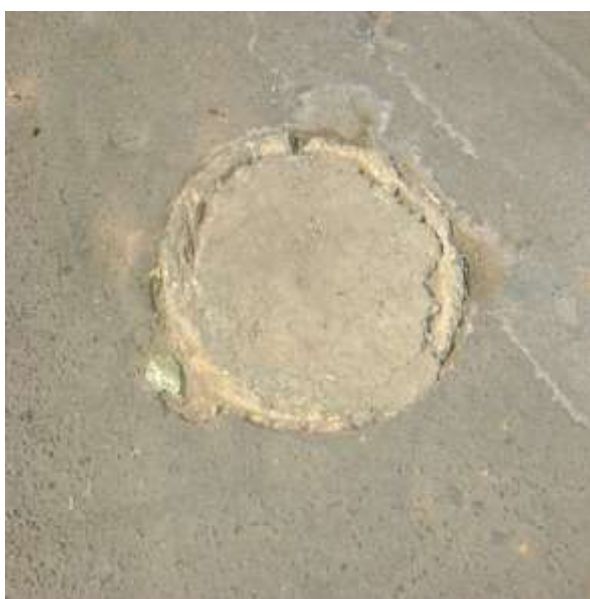
Figura 4.42A: Avenida 31 de Março – Presença de remendo de conservação em PV.

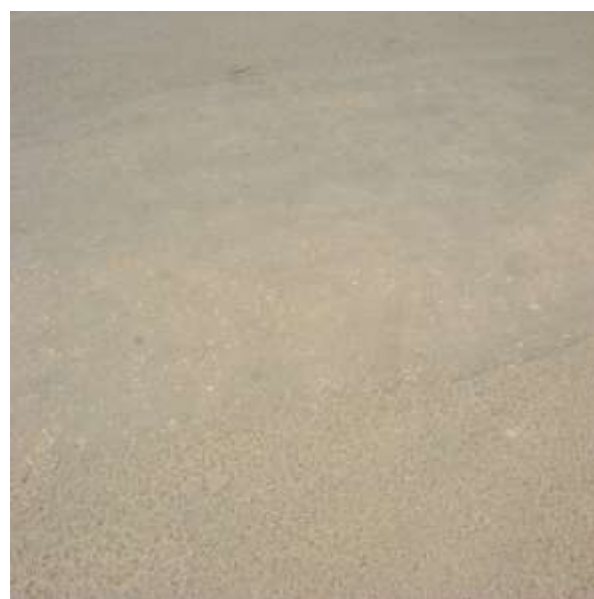
Figura 4.42B: Avenida 31 de Março – Presença de desgaste superficial no logradouro.

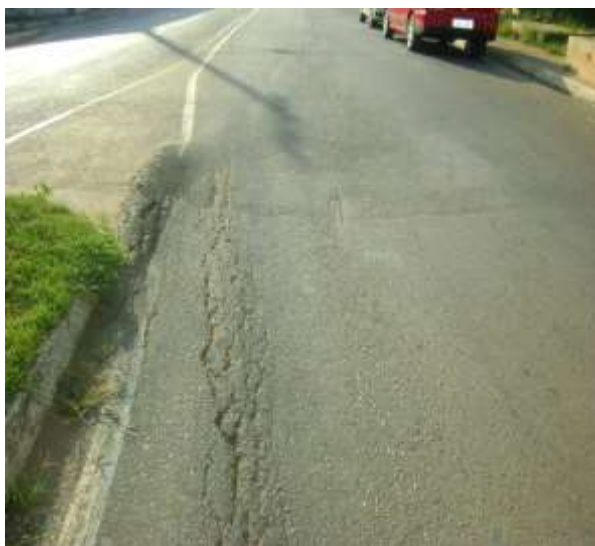
Figura 4.43A: Avenida Tancredo Neves – Afundamento nas trilhas de roda sem solevamento lateral no logradouro.

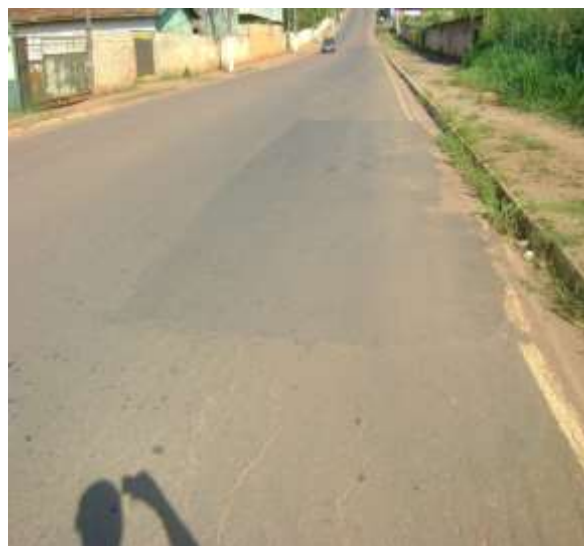
Figura 4.43B: Avenida Tancredo Neves – Presença de remendo e trincas de retração no logradouro.
