AVALIAÇÃO OBJETIVA DE PAVIMENTOS PELO MÉTODO DO LEVANTAMENTO VISUAL CONTÍNUO: Um estudo de caso da PA-483 (Alça Viária do Pará) e PA-151.

Trabalho de Conclusão de Curso, apresentado a Faculdade de Engenharia Civil do Instituto de Tecnologia da Universidade Federal do Pará, requisito final para obtenção do grau de Bacharel em Engenharia Civil.

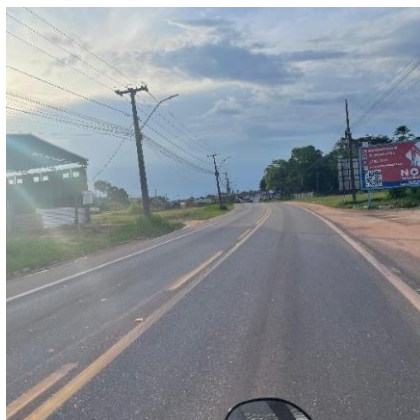
Figura 16 – Elementos de drenagem superficial nos: (a) Trecho 01 com obstrução por vegetação. (b) Trecho 02 em trecho com ausência de elementos de drenagem. (c) Trecho 03 com obstrução por vegetação. (d) Trecho 04 com ausência de elementos de drenagem.

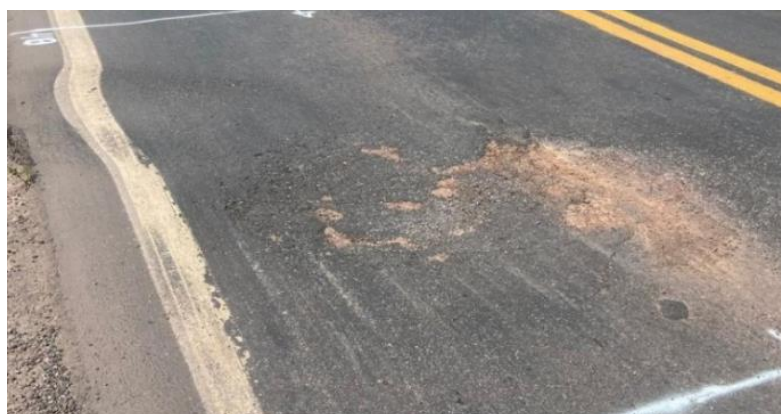
Figura 18 – Ondulações e trincas interligadas tipo “jacaré”, com erosão nas bordas, presentes no trecho crítico.

Por meio da Figura 17, nota-se que o pavimento do trecho crítico apresentou alguns defeitos como ondulações, além de trincas interligadas do tipo “couro de jacaré” com erosão acentuada nas bordas das trincas. A ondulação se concentrou à borda da pista de rodagem. Esse tipo de defeito surge devido aos esforços tangenciais (frenagem ou aceleração) do tráfego intenso quando se há problemas na dosagem da mistura asfáltica ou falta de aderência entre a base e o revestimento (SHRP, 1993).

Na Figura 18 são mostradas manifestações patológicas na superfície do pavimento, evidenciadas pela presença de trincas interligadas tipo “couro de jacaré”, que indicam um processo avançado de fadiga. Esse desgaste é acentuado pela

presença de erosão nas bordas das trincas, o que contribui para a desagregação do material superficial e expõe camadas mais profundas à ação de agentes externos, como a água.

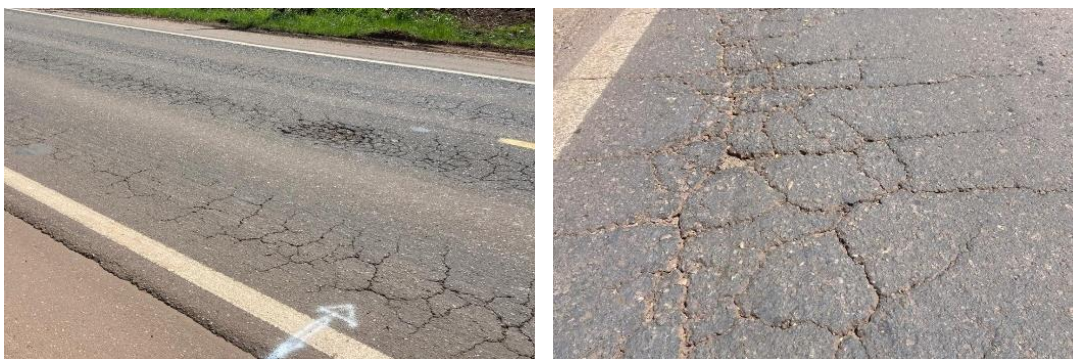
Outro defeito evidente são as trincas por fadiga, onde observou-se sinais de desagregação, no qual o pavimento se desintegra e deixa material solto, como fragmentos de asfalto e agregados, iniciando a formação de panela. Esses defeitos geralmente indicam desgaste estrutural causado por cargas repetidas aplicadas sobre o pavimento.

Figura 19 – Trincas interligadas do tipo “jacaré” presentes no trecho crítico.

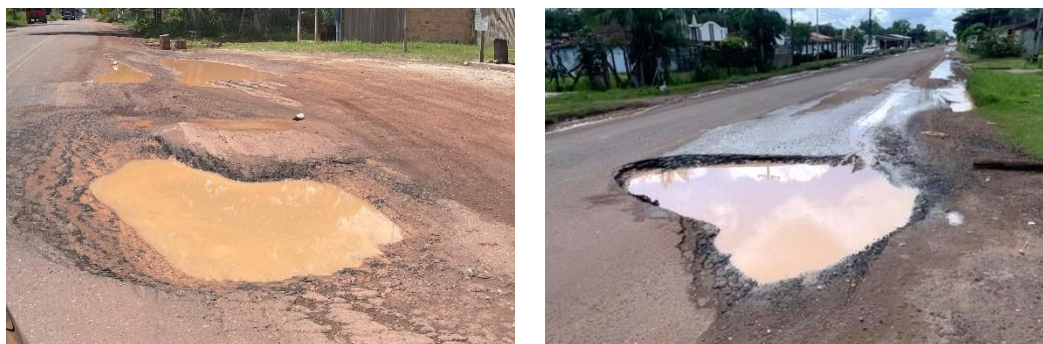
Figura 20 – Painéis de alta severidade presentes no trecho crítico.

Do mesmo modo, a estrutura do pavimento do Trecho 4, no mês de maio, foi marcada pela presença de painéis de grandes extensões e alta severidade, conforme exposto na Figura 20. Ressalta-se que estas painéis apresentaram como característica comum as suas concentrações nas bordas do pavimento. Segundo *Abed et al. (2023)* e *Fernandes Jr. (1999)* esse tipo de defeito pode ser resultado da fragmentação causada por trincas por fadiga, desgaste ou remoção localizada de partes do revestimento, sob a ação do tráfego e a presença de água na estrutura, no qual sua causa pode ser associada a falhas estruturais, segregação da mistura e drenagem insuficiente.

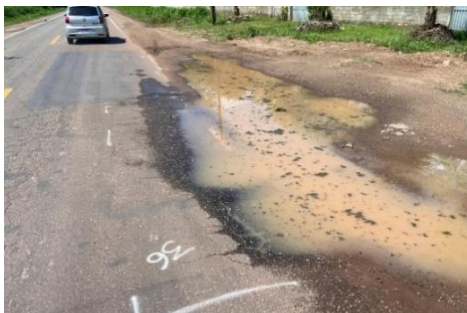
Figura 21 – Ineficiência e ausência dos elementos de drenagem no trecho crítico.

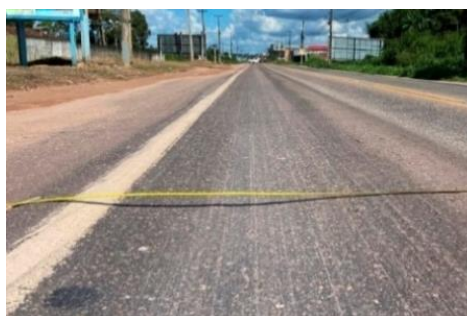
Figura 22 – Afundamento de consolidação de trilha de roda presente no trecho 1.

Esse defeito manifesta-se por depressões longitudinais na superfície do pavimento e está geralmente associado à consolidação das camadas de base ou sub-base, à sobrecarga repetida de veículos pesados e à ação da água infiltrada, que compromete a resistência do material granular subjacente. Além do mais, essa deformação pode ser potencializada pelas temperaturas diárias altas e regulares, características da região em que está inserida. A constância desse defeito evidencia a sensibilidade do pavimento frente às condições de carregamento, drenagem e temperatura no trecho avaliado (CHOUDHARY; GAUTAM, 2024).

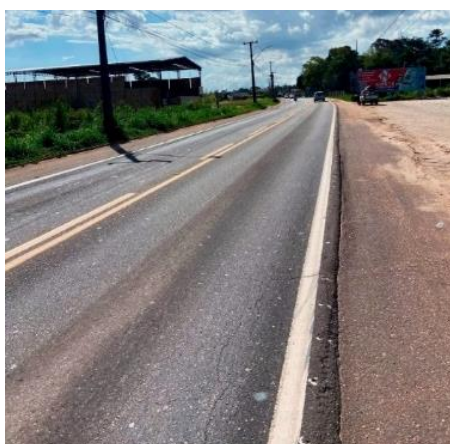
Observa-se ainda uma tendência de crescimento na frequência do afundamento, culminando em sua ocorrência máxima em julho, quando foi registrado em todos os 20 segmentos (Figura 23). Esse comportamento pode estar associado ao aumento da temperatura nesse período, que favorece a instabilidade da mistura asfáltica e potencializa o avanço deste tipo de defeito. Medina e Motta (2015), destacam que a elevação de temperatura interfere em diversas propriedades das misturas asfálticas, como a redução do módulo de resiliência, que as torna mais deformáveis, e da resistência à tração. Por outro lado, o envelhecimento do ligante asfáltico, intensificado por variações térmicas, contribui para o aumento do desgaste e para a rigidez excessiva da mistura, acelerando a deterioração do pavimento.

Figura 23 – Afundamentos de trilha de roda no Trecho 1 no mês de julho.

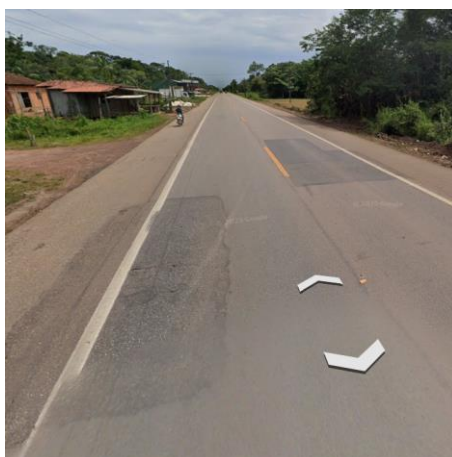
Figura 24 – Registro de remendos observadas em março no Trecho 2.

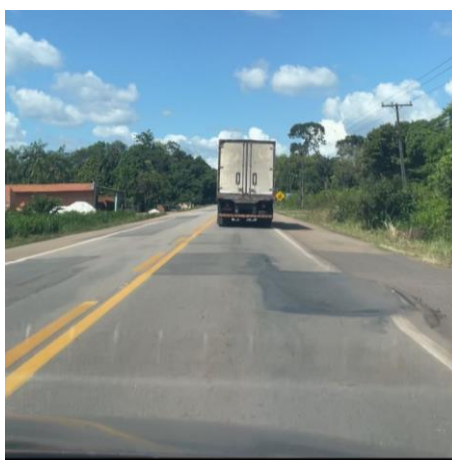
Em sequência, no Trecho 3, vide ilustração no Gráfico 5, verificou-se a predominância dos remendos (Figura 25), que se mantiveram em todos os meses com incidência máxima, atingindo 95,2% dos segmentos de forma ininterrupta.

Figura 25 – Registro de remendos observadas em julho no Trecho 3
