**UNIVERSIDADE FEDERAL DO PARÁ
INSTITUTO DE TECNOLOGIA
FACULDADE DE ENGENHARIA CIVIL**

**ANÁLISE DE MANIFESTAÇÕES PATOLÓGICAS DE REVESTIMENTO EM
EDIFICAÇÕES NOS QUARTÉIS DO CORPO DE BOMBEIROS MILITAR DO
PARÁ: ESTUDOS DE CASOS**

**BELÉM/PA
2024**

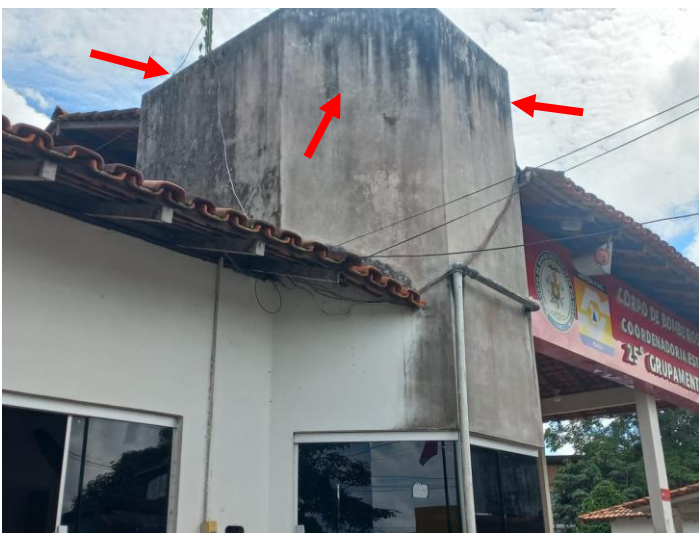
Quadro 1 – Manchas de microrganismos, fachada do 25° GBM.

ESTUDO DE CASO 1	
Data da inspeção: 06/03/2024	
Manifestação Patológica:	Manchas de microrganismos
Localização:	Fachada do quartel
Mecanismo:	Água da chuva escoava livremente pela parede devido a ausência de pingadeira, tornando o ambiente favorável a proliferação de mofos e bolores
Origem:	Etapa de projeto
Possível causa:	Água da chuva
Terapia:	Instalação de pingadeira, remoção do manchamento, retirar a camada de pintura e realizar pintura impermeabilizante

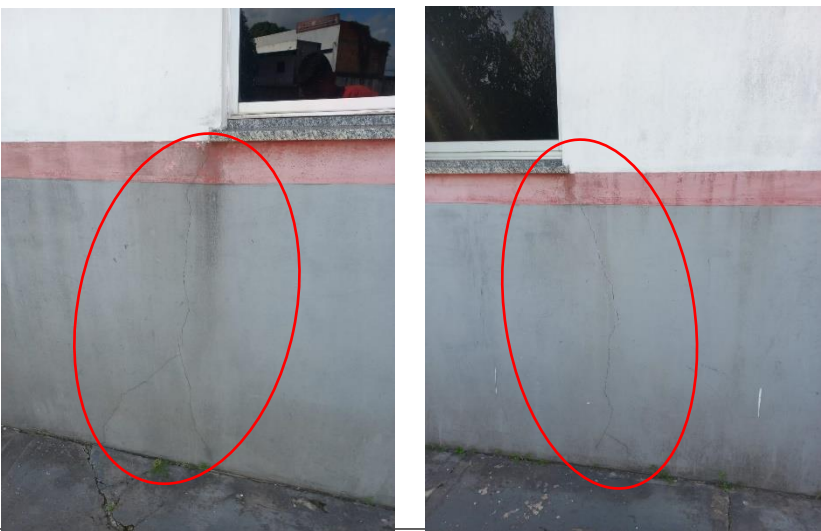
Quadro 2 - Fissuras nos cantos da janela, sala de reunião do 25° GBM.

No Quadro 2 é possível notar a existência de fissuras (aberturas menores que 0,5 mm) nos cantos inferiores da janela e pela configuração apresentada (saindo das extremidades da abertura) tem como causa a atuação de sobrecargas verticais (THOMAZ, 1986). Segundo Sampaio (2010), isso ocorre, pois, a abertura de vãos em alvenarias gera uma concentração de tensões ao redor dos mesmos.

ESTUDO DE CASO 1	Data da inspeção: 06/03/2024
Manifestação Patológica:	Fissuras nos cantos da janela
Localização:	Parede externa da sala de reunião
Mecanismo:	As sobrecargas verticais geram tensões concentradas nas extremidades do vão da janela, que devido a ausência de verga e contraverga, causam a fissuração
Origem:	Etapas de projeto e execução
Possível causa:	Atuação de sobrecargas verticais
Terapia:	Instalação de verga e contra verga na janela, preenchimento da fissuração com selante acrílico e realização do acabamento

elementos estruturais responsáveis por distribuir as tensões nas extremidades dos vãos (MONTES *et al*, 2020 apud MAMEDE, 2001). Ademais, deve-se preencher as fissuras com selante acrílico (SOUSA *et al*, 2022), aguardar a secagem do material por 24 horas para dar início a regularização da superfície, e após esta, finalizar com a pintura (CORDEIRO; BARBOSA; BOAS, 2021).

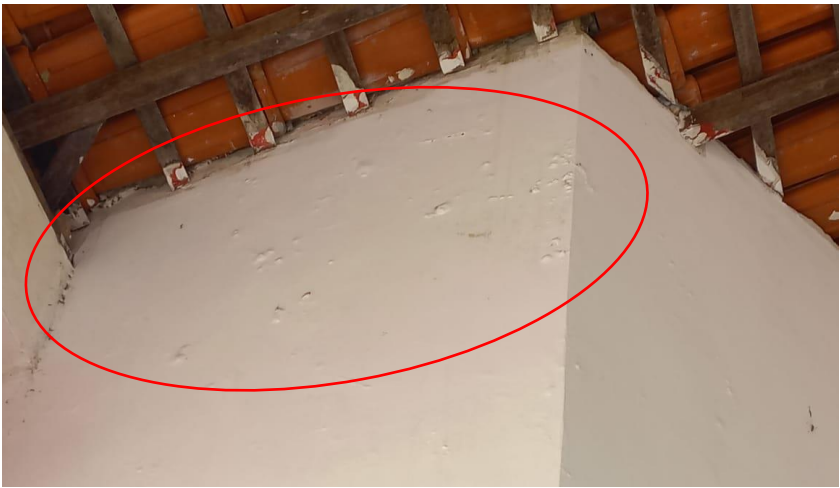
Quadro 4 - Bolhas na pintura, pátio externo do 25° GBM.

No Quadro 4 é possível notar o aparecimento de bolhas na pintura. Essa manifestação é frequentemente observada quando a pintura é aplicada sobre substratos que não foram devidamente secos ou quando a umidade penetra através de fissuras e falhas na impermeabilização. Segundo Souza e Ripper (1998), a formação de bolhas pode ser um indicativo de problemas relacionados à umidade ascendente ou infiltração, agravando-se em regiões onde não há proteção adequada contra a umidade. Pode-se observar que as bolhas aparecem próximas a junção do telhado com a alvenaria.

ESTUDO DE CASO 1	Data da inspeção: 06/03/2024
Manifestação Patológica:	Bolhas na pintura externa
Localização:	Pátio externo
Mecanismo:	Transição da água do meio externo para o meio interno por meio de fissuras, gerando infiltração
Origem:	Etapa de projeto e materiais
Possível causa:	Umidade e infiltração
Terapia:	Remoção das partes soltas, seguido de lixamento da área, aplicação de fundo preparador e acabamento final

Como solução, deve-se identificar e reparar qualquer infiltração ou falha na impermeabilização da superfície. Após isso, é essencial remover as camadas de tinta danificadas e deixar a parede secar completamente antes da aplicação de novos revestimentos (SOUZA; RIPPER, 1998). Também é recomendado o uso de tintas específicas com propriedades impermeabilizantes para garantir maior proteção contra a umidade no futuro.

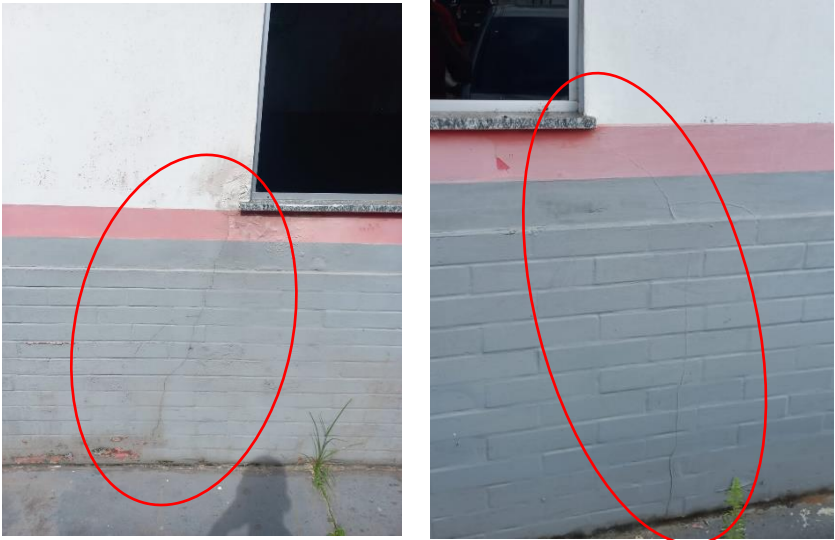
Quadro 5 - Fissuras nos cantos da janela, sala de vistorias do 25° GBM.

O Quadro 5 revela fissuras nos cantos inferiores da janela, cuja origem é similar àquela discutida no Quadro 2 do item 4.1. Esse padrão de fissuras indica um problema recorrente relacionado a movimentações estruturais específicas da edificação.

ESTUDO DE CASO 1	Data da inspeção: 06/03/2024
Manifestação Patológica:	Fissuras nos cantos da janela
Localização:	Parede externa da sala de vistorias
Mecanismo:	As sobrecargas verticais geram tensões concentradas nas extremidades do vão da janela, que devido a ausência de verga e contraverga, causam a fissuração
Origem:	Etapas de projeto e execução
Possível causa:	Atuação de sobrecargas verticais
Terapia:	Instalação de verga e contra verga na janela, preenchimento da fissuração com selante acrílico e realização do acabamento

Portanto, a solução será realizada conforme descrito, com a instalação de vergas e contravergas no vão da janela, além do preenchimento da trinca com selante

acrílico, seguindo as etapas descritas no item. Esse procedimento visa corrigir as movimentações que ocasionam fissuras, reforçando a estrutura ao redor do vão.

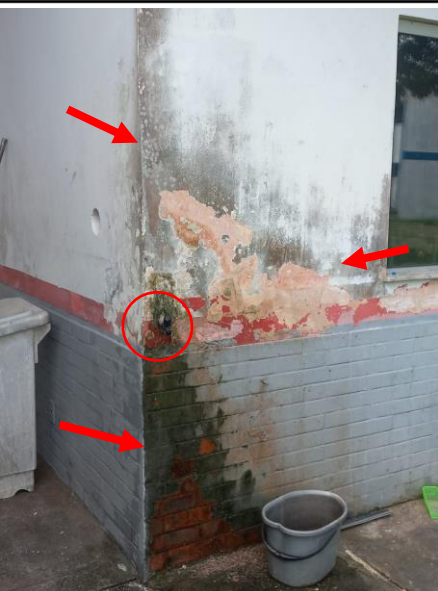
Quadro 6 - Manchas de microrganismos, mancha de umidade e descolamento de pintura, na cozinha do 25° GBM.

No Quadro 6, observa-se o surgimento de manchas de microrganismos, além de descolamento de pintura, degradação do revestimento e acúmulo de limo. A infiltração, proveniente da falta de estanqueidade na tubulação de água fria – especialmente na área da torneira –, cria condições favoráveis a essas manifestações. Souza (2008) aponta que a exposição contínua à umidade tende a causar manchas localizadas, gotejamento e danos aos revestimentos e à estrutura de alvenaria.

ESTUDO DE CASO 1	
Data da inspeção: 06/03/2024	
Manifestação Patológica:	Manchas de microrganismos, mancha de umidade e descolamento de pintura
Localização:	Parede externa do alojamento
Mecanismo:	A umidade advinda do vazamento da tubulação, torna o ambiente favorável a proliferação de microrganismos. Além disso, prejudica a aderência da pintura com a camada de reboco
Origem:	Etapa de execução
Possível causa:	Umidade advinda da tubulação de água fria
Terapia:	Reparar tubulação, remoção do manchamento, retirar a camada de pintura e realizar pintura impermeabilizante

Para resolver o problema, recomenda-se identificar e eliminar a fonte de infiltração com a vedação adequada da tubulação de água fria, seguida da secagem da área afetada. Após a secagem, é indicado remover as camadas comprometidas de

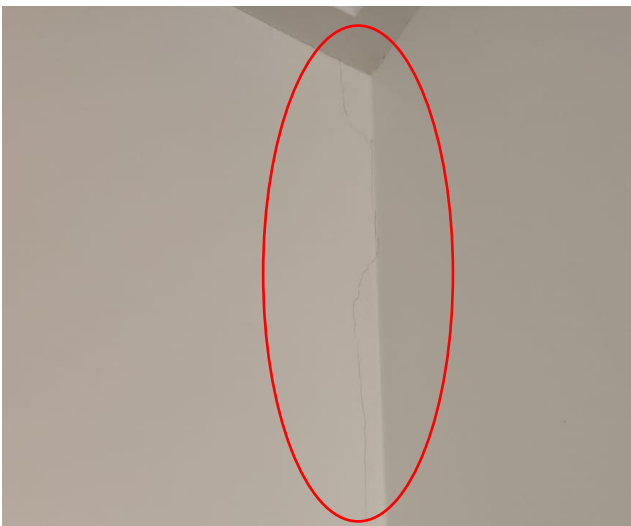
Quadro 8 - Fissura no encontro de pilar e alvenaria, na sala da administração do GSE.

No Quadro 8 é possível notar a existência de fissuras verticais no encontro da alvenaria com os pilares. As fissuras no encontro entre alvenaria e pilares são frequentemente causadas pela diferença nas propriedades dos materiais utilizados, como concreto e alvenaria, que reagem de maneira diferente a fatores como temperatura e umidade (MARCONDES, 2018). Essa incompatibilidade gera tensões no contato entre os elementos, resultando em fissuras.

ESTUDO DE CASO 2	Data da inspeção: 19/03/2024
Manifestação Patológica:	Fissura no encontro de pilar e alvenaria
Localização:	Sala interna do bloco administrativo
Mecanismo:	A estrutura transmite os esforços aos quais está submetida para a alvenaria
Origem:	Etapa de projeto
Possível causa:	Atuação de sobrecarga na alvenaria
Terapia:	Aplicação de revestimento de proteção

Como solução pode-se aplicar um revestimento que possibilite essa dissipação de tensão ocasionado pelo encontro desses dois elementos construtivos. De acordo com Helene e Terzian (2015), uma solução eficaz para evitar fissuras no encontro entre alvenaria e pilar é a aplicação de revestimentos de proteção flexíveis (tela galinheiro). Esses revestimentos atuam como uma barreira, absorvendo as pequenas movimentações dos materiais e evitando que as tensões geradas resultem em fissuras visíveis na superfície.

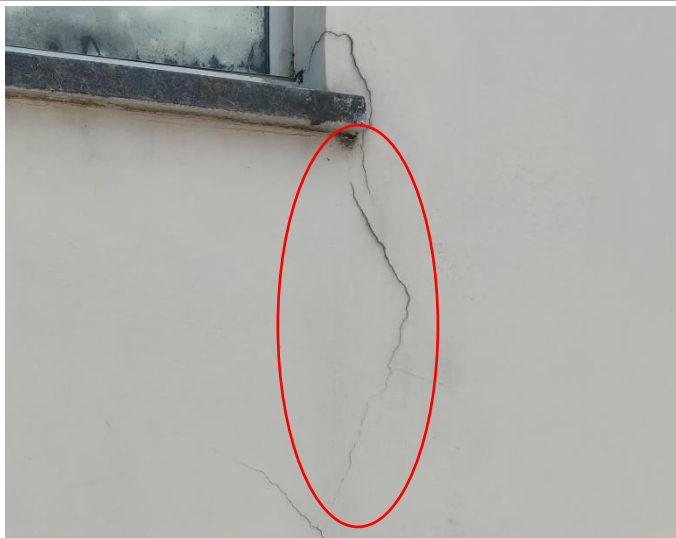
Quadro 9 - Fissura no canto da janela, no alojamento do GSE.

Ao observar o Quadro 9, nota-se a presença de fissuras no canto inferior direito da janela, sua causa é a mesma apresentada no Quadro 2 do item 4.1.

ESTUDO DE CASO 2	Data da inspeção: 19/03/2024
Manifestação Patológica:	Fissura no canto da janela
Localização:	Parede externa do alojamento
Mecanismo:	As sobrecargas verticais geram tensões concentradas nas extremidades do vão da janela
Origem:	Etapa de projeto e execução
Possível causa:	Atuação de sobrecarga na alvenaria
Terapia:	Instalação de verga e contra verga na janela, preenchimento da fissuração com selante acrílico e realização do acabamento

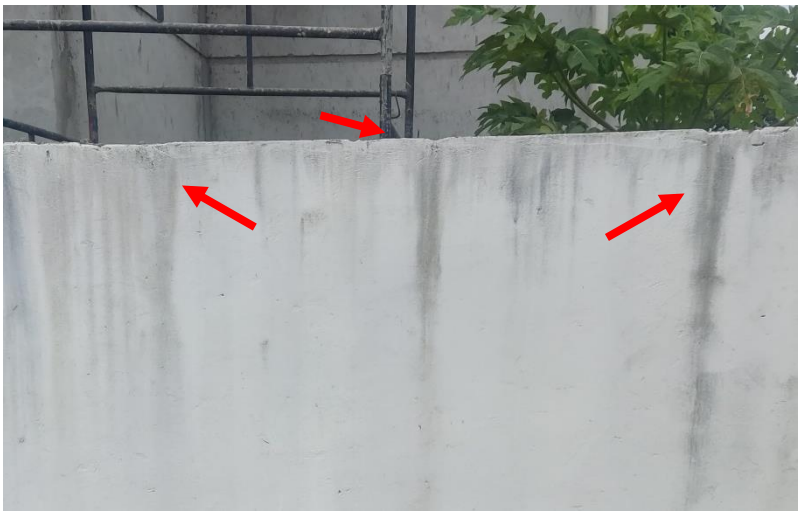
Quadro 10 - Manchas de microrganismos, muro externo do GSE.

ESTUDO DE CASO 2	
Data da inspeção: 19/03/2024	
Manifestação Patológica:	Manchas de microrganismos
Localização:	Muro externo nos limites do quartel
Mecanismo:	Água da chuva escoava livremente pela parede devido a ausência de pingadeira, tornando o ambiente favorável a proliferação de mofo e bolores
Origem:	Etapa de projeto
Possível causa:	Água da chuva
Terapia:	Instalação de pingadeira, remoção do manchamento, retirar a camada de pintura e realizar pintura impermeabilizante

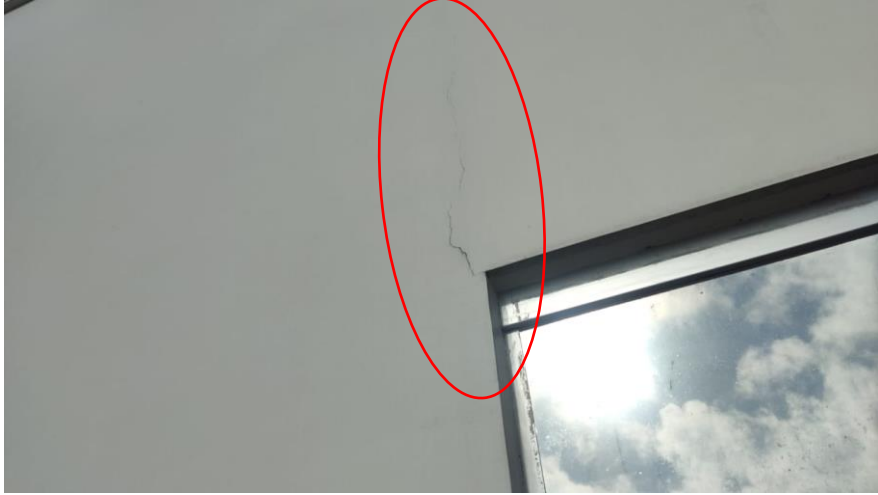
Quadro 11 - Fissura no canto da janela, na cozinha do GSE.

ESTUDO DE CASO 2	
Data da inspeção: 19/03/2024	
Manifestação Patológica:	Fissuras no canto da janela
Localização:	Parede externa da cozinha
Mecanismo:	As sobrecargas verticais geram tensões concentradas nas extremidades do vão da janela, que devido a ausência de verga e contraverga, causam a fissuração
Origem:	Etapas de projeto e execução
Possível causa:	Atuação de sobrecargas verticais
Terapia:	Instalação de verga e contra verga na janela, preenchimento da fissuração com selante acrílico e realização do acabamento

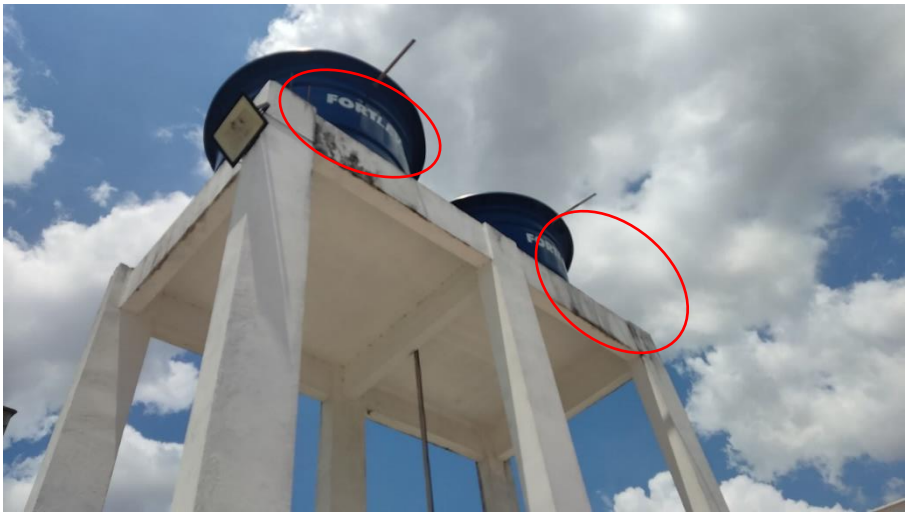
Quadro 12 - Manchas de microrganismos, no castelo da caixa d'água do GSE.

ESTUDO DE CASO 2	Data da inspeção: 19/03/2024
Manifestação Patológica:	Manchas de microrganismos
Localização:	Castelo da caixa d'água
Mecanismo:	Água da chuva escoava livremente pela parede devido a ausência de pingadeira, tornando o ambiente favorável a proliferação de mofo e bolores
Origem:	Etapa de projeto
Possível causa:	Água da chuva
Terapia:	Instalação de pingadeira, remoção do manchamento, retirar a camada de pintura e realizar pintura impermeabilizante

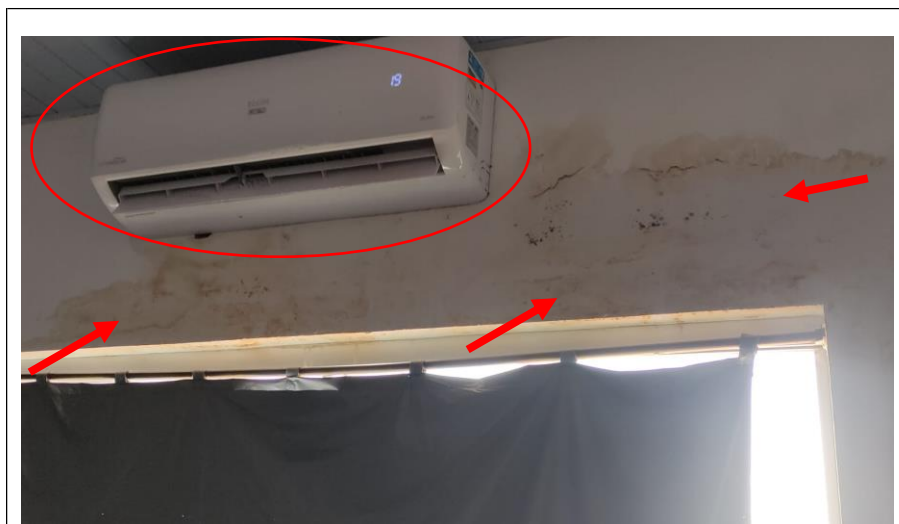
Quadro 13 - Mancha de umidade, na sala administrativa do 3° GBM.

ESTUDO DE CASO 3		Data da inspeção: 09/03/2024
Manifestação Patológica:	Mancha de umidade por infiltração	
Localização:	Sala administrativa	
Mecanismo:	Transição da água da tubulação do ar-condicionado para o meio interno gerando infiltração	
Origem:	Etapa de projeto e materiais	
Possível causa:	Umidade e infiltração	
Terapia:	Tratamento da fonte de infiltração, remoção das camadas danificadas e impermeabilização das áreas úmidas

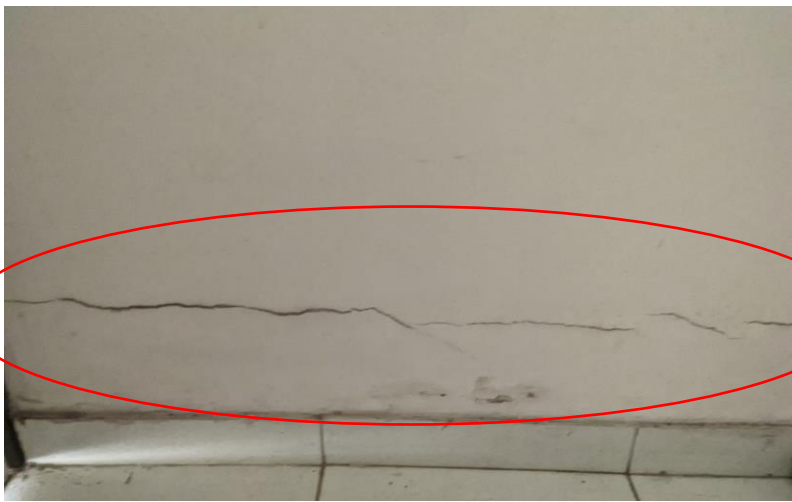
Quadro 14 - Trinca horizontal, no banheiro da sala administrativa do 3° GBM.

ESTUDO DE CASO 3	Data da inspeção: 09/03/2024
Manifestação Patológica:	Trinca horizontal na base da alvenaria por umidade do solo
Localização:	Banheiro da sala administrativa
Mecanismo:	Parte inferior da alvenaria absorve umidade do solo por capilaridade
Origem:	Etapa de projeto e materiais
Possível causa:	Umidade do solo
Terapia:	Remoção das camadas danificadas e impermeabilização do alicerce

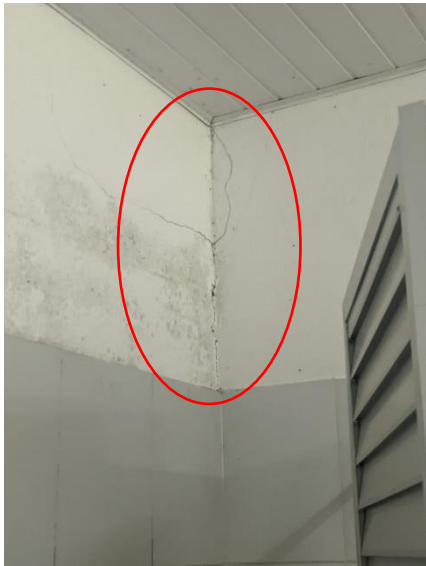
Quadro 15 - Fissura no encontro de pilar e alvenaria, no banheiro do alojamento do 3°.

ESTUDO DE CASO 3	Data da inspeção: 09/03/2024
Manifestação Patológica:	Fissura no encontro de pilar e alvenaria
Localização:	Parede interna banheiro do alojamento
Mecanismo:	A estrutura transmite esforços aos quais esta submetida para a alvenaria, que possui uma resistência menor, ocasionando a fissura.
Origem:	Etapa de projeto
Possível causa:	Atuação de sobrecarga na alvenaria
Terapia:	Aplicação de revestimento de proteção

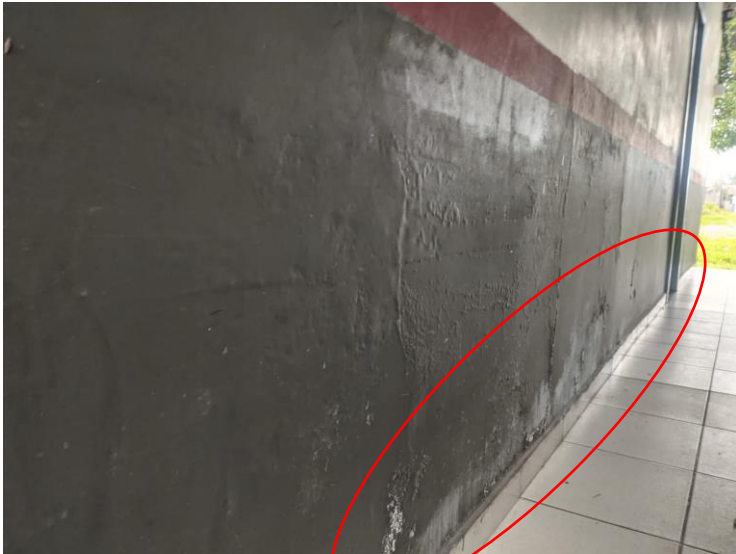
Quadro 16 - Eflorescência na base da alvenaria, na administração do 3° GBM.

ESTUDO DE CASO 3	
Data da inspeção: 09/03/2024	
Manifestação Patológica:	Eflorescência na base da alvenaria
Localização:	Parede externa da administração
Mecanismo:	Possivelmente os sais do solo foram transportados por capilaridade para a superfície do revestimento devido a uma falha na impermeabilização, que após a evaporação da água formou a mancha esbranquiçada
Origem:	Etapas de projeto e execução
Possível causa:	Sais dissolvidos na umidade ascendente do solo
Terapia:	Remoção das eflorescências, impermeabilizar a área afetada, garantir o funcionamento adequado do sistema de drenagem

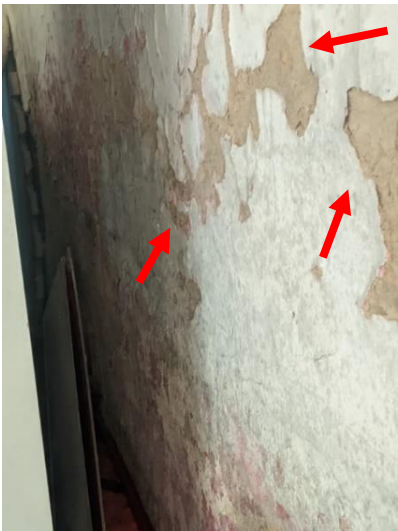
Quadro 17 - Descolamento de pintura com reboco, no almoxarifado do 3º GBM.

ESTUDO DE CASO 3	
Data da inspeção: 09/03/2024	
Manifestação Patológica:	Descolamento de pintura com parte do reboco
Localização:	Parede do almoxarifado
Mecanismo:	A presença de material orgânico na argamassa de reboco, causa um efeito expansivo no revestimento
Origem:	Etapa de material
Possível causa:	Presença de material orgânico na argamassa
Terapia:	Remover reboco comprometido, realizar novo reboco e nova pintura

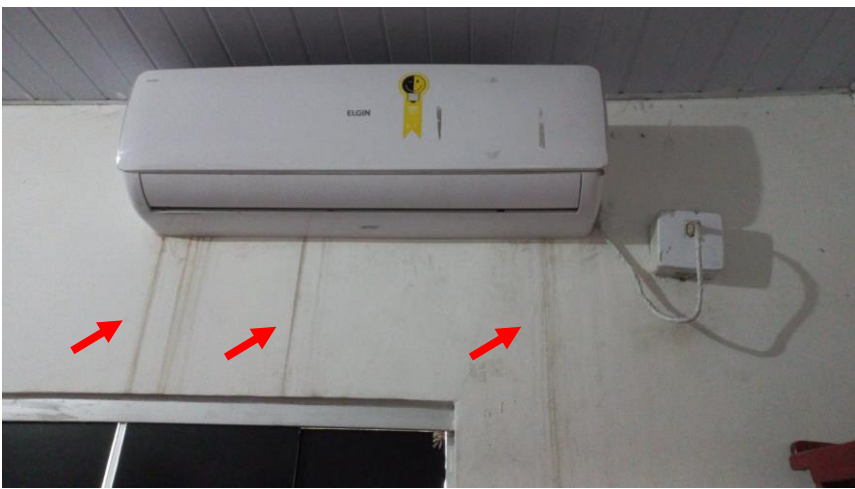
Quadro 18 - Mancha de umidade, no alojamento do 3° GBM.

ESTUDO DE CASO 3		Data da inspeção: 09/03/2024
Manifestação Patológica:	Mancha de umidade	
Localização:	Alojamento	
Mecanismo:	Manchas decorrente do gotejamento de água da condensação do ar-condicionado	
Origem:	Etapa de projeto e materiais	
Possível causa:	Condensação no ar-condicionado	
Terapia:	Remoção das camadas danificadas, limpeza e secagem da área molhada e impermeabilização do local

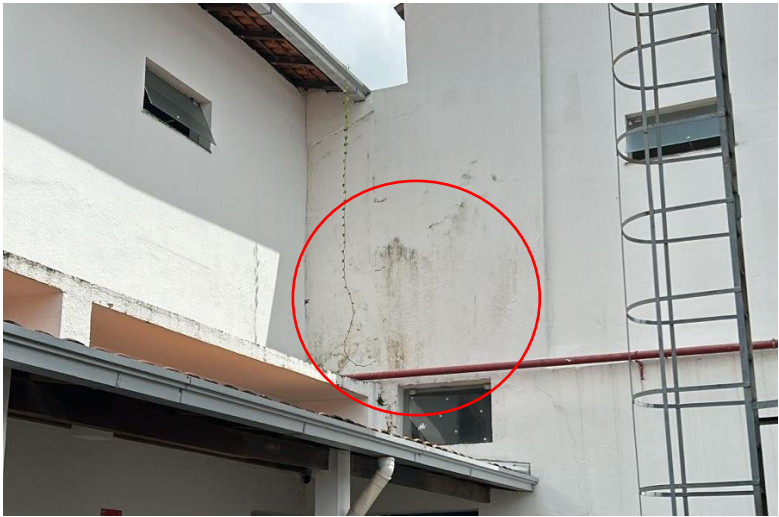
Quadro 19 - Manchas de microrganismos, no bloco administrativo do 21° GBM.

ESTUDO DE CASO 4	
Data da inspeção: 10/03/2024	
Manifestação Patológica:	Manchas de microrganismos
Localização:	Parede externa do 2º pav. do bloco administrativo
Mecanismo:	Água da chuva escoava livremente pela parede devido a ausência de pingadeira, tornando o ambiente favorável a proliferação de mofo e bolores
Origem:	Etapa de projeto
Possível causa:	Água da chuva
Terapia:	Instalação de pingadeira, remoção do manchamento, retirar a camada de pintura e realizar pintura impermeabilizante

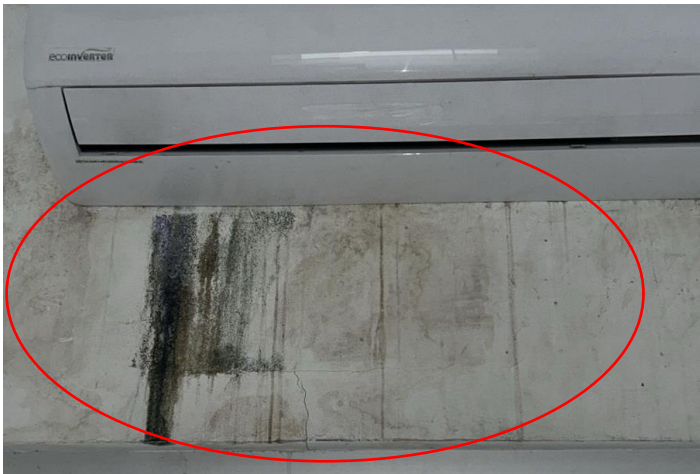
Quadro 20 - Mancha de umidade e de microrganismos, no alojamento do 21° GBM.

ESTUDO DE CASO 4		Data da inspeção: 10/03/2024
Manifestação Patológica:	Manchas de microrganismos e de umidade	
Localização:	Alojamento	
Mecanismo:	O gotejamento abaixo do ar-condicionado e da condensação do ambiente torna propício o desenvolvimento de microrganismos	
Origem:	Etapa de projeto e execução	
Possível causa:	Vazamento no ar-condicionado e condensação	
Terapia:	Reparar tubulação , remoção do manchamento, retirar a camada de pintura e realizar pintura impermeabilizante

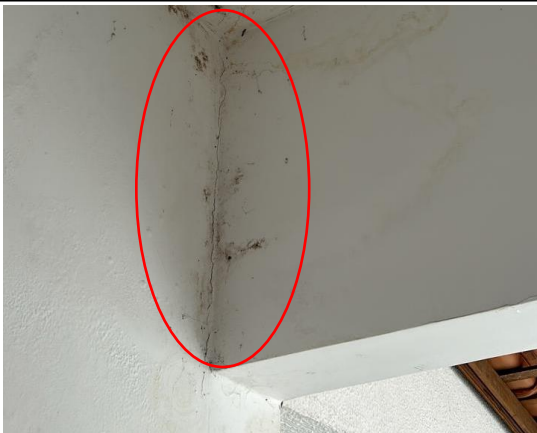
Quadro 22 - Fissura no encontro de pilar e alvenaria, no Pátio externo do 21° GBM.

ESTUDO DE CASO 4	
Data da inspeção: 10/03/2024	
Manifestação Patológica:	Fissura no encontro de viga e alvenaria
Localização:	Pátio externo
Mecanismo:	A estrutura transmite os esforços aos quais está submetida para a alvenaria
Origem:	Etapa de projeto
Possível causa:	Atuação de sobrecarga na alvenaria
Terapia:	Aplicação de revestimento de proteção

para vedação, a fim de evitar a infiltração de umidade, que pode agravar o problema (OLIVEIRA, 2019 apud THOMAZ, 1986).

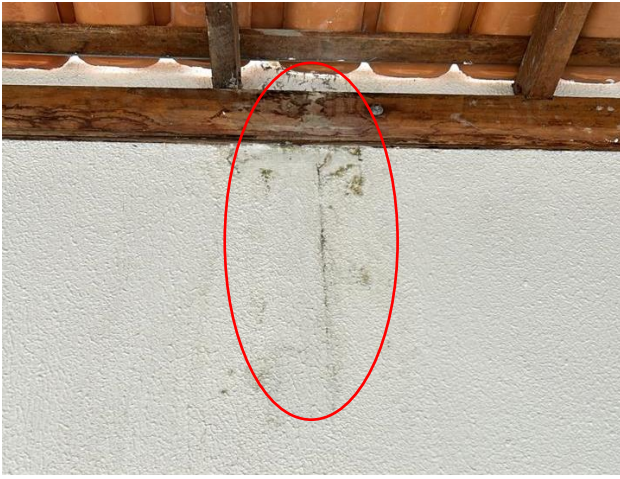
Quadro 23 - Mancha de umidade, no pátio externo do 21° GBM.

ESTUDO DE CASO 4	Data da inspeção: 10/03/2024
Manifestação Patológica:	Manchamento causado por infiltração da água da chuva
Localização:	Pátio externo
Mecanismo:	Água da chuva escoou pela parede devido à ausência de vedação entre alvenaria e cobertura, tornando o ambiente favorável à proliferação de mofo e bolores
Origem:	Etapa de projeto
Possível causa:	Água da chuva
Terapia:	Vedação adequada, remoção do manchamento, retirar a camada de pintura e realizar pintura impermeabilizante

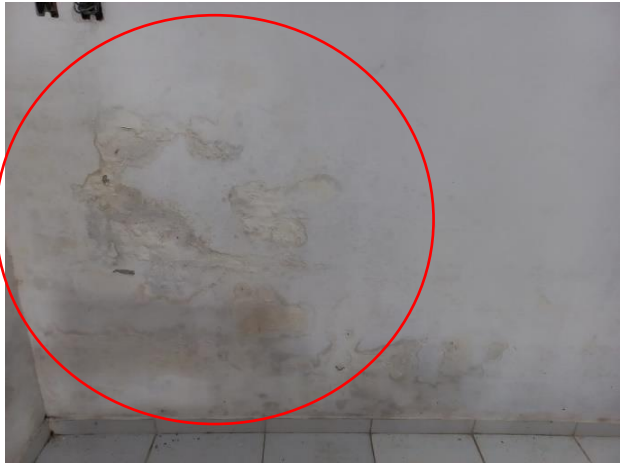
Quadro 24 - Mancha de umidade, na sala de reunião do 21° GBM.

ESTUDO DE CASO 4	Data da inspeção: 10/03/2024
Manifestação Patológica:	Mancha de umidade
Localização:	Sala de reunião
Mecanismo:	Há infiltração de água através das paredes, possivelmente devido a falhas de impermeabilização ou vazamentos na tubulação do banheiro
Origem:	Etapa de projeto e execução
Possível causa:	Umidade resultante de vazamento da tubulação do banheiro
Terapia:	Identificação e eliminação do foco de infiltração, remoção do revestimento danificado e pintura com tinta impermeabilizante

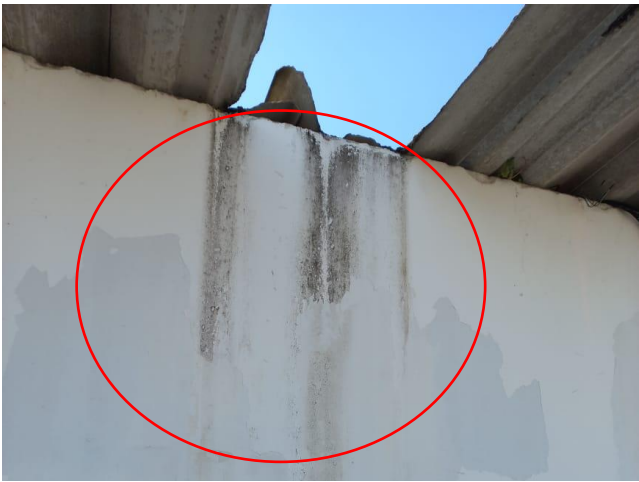
Quadro 25 – Manchas de microrganismos, na cozinha do 30° GBM.

ESTUDO DE CASO 5	
Data da inspeção: 22/03/2024	
Manifestação Patológica:	Manchas de microrganismos
Localização:	Parede externa da cozinha
Mecanismo:	Água da chuva escoava livremente pela parede devido a uma falha na cobertura, tomando o ambiente favorável a proliferação de mofos e bolores
Origem:	Etapa de uso
Possível causa:	Água da chuva
Terapia:	Manutenção da cobertura, remoção do manchamento, retirar a camada de pintura e realizar pintura impermeabilizante

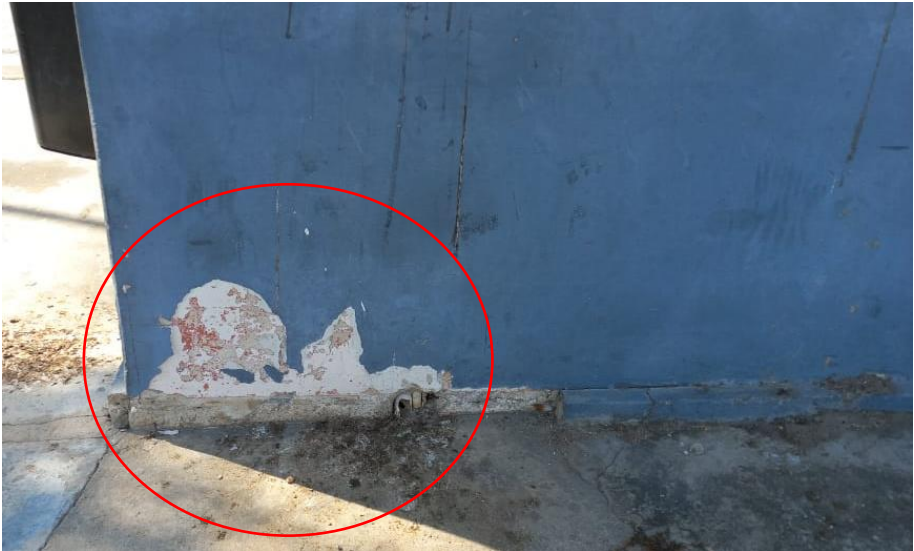
Quadro 26 - Descolamento de pintura, no lavabo externo do 30° GBM.

ESTUDO DE CASO 5	
Data da inspeção: 22/03/2024	
Manifestação Patológica:	Descolamento de pintura
Localização:	Lavabo da área externa
Mecanismo:	A água advinda do solo por ascensão capilar torna o revestimento umidade causando uma falha de aderência entre o reboco e a pintura
Origem:	Etapa de projeto e execução
Possível causa:	Umidade por ascensão capilar
Terapia:	Remoção de pintura, barreira impermeabilizante e realização de pintura impermeável

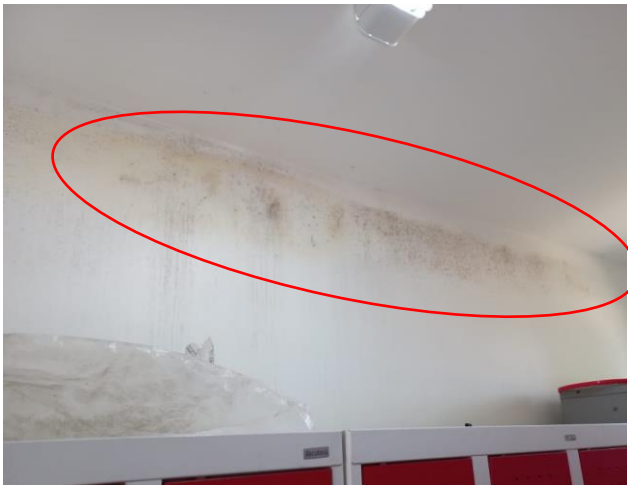
Quadro 29 - Manchas de microrganismos, no vestiário do 30° GBM.

ESTUDO DE CASO 5	
Data da inspeção: 22/03/2024	
Manifestação Patológica:	Manchas de microrganismos
Localização:	Parede interna do vestiário
Mecanismo:	A água advinda do banheiro, após condensação, deposita-se na região superior da parede devido a falta de ventilação adequada, tornando o ambiente favorável a proliferação de mofo e bolores
Origem:	Etapa de projeto
Possível causa:	Água de condensação
Terapia:	Ventilação adequada no vestiário, remoção da mancha, remoção de pintura, barreira impermeabilizante e realização de pintura impermeável

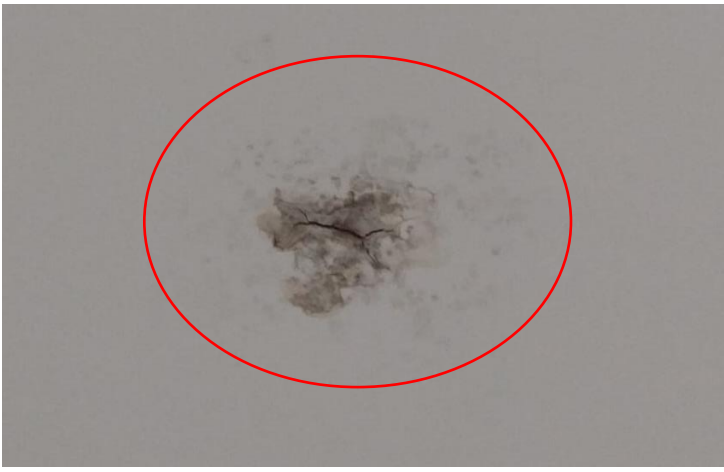
Quadro 30 - Mancha de umidade e de microrganismos, no alojamento do 30° GBM.

ESTUDO DE CASO 5	
Data da inspeção: 22/03/2024	
Manifestação Patológica:	Manchas de microrganismos
Localização:	Forro do alojamento
Mecanismo:	Mancha decorrente de alta umidade que se infiltra pela laje impermeabilizada inadequadamente
Origem:	Etapas de projeto e execução
Possível causa:	Acúmulo de água no forro
Terapia:	Impermeabilização da laje, remoção da mancha, limpeza e secagem da área molhada e realização de nova pintura

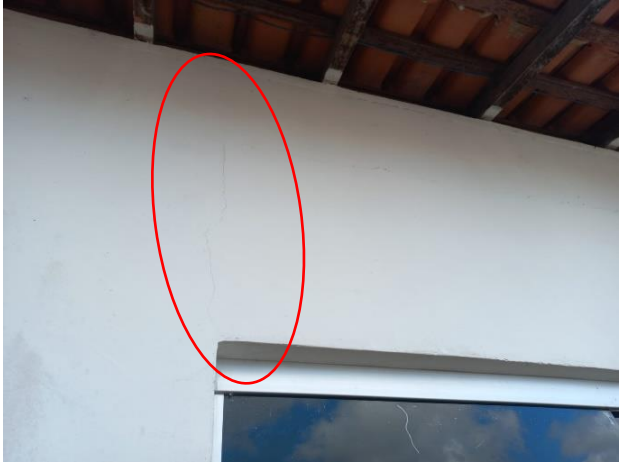
Quadro 36 - Fissuras nos cantos da janela, na sala do 1° GBM.

ESTUDO DE CASO 6	
Data da inspeção: 24/03/2024	
Manifestação Patológica:	Fissura no canto da janela
Localização:	Parede externa da sala
Mecanismo:	As sobrecargas verticais geram tensões concentradas nas extremidades do vão da janela
Origem:	Etapa de projeto e execução
Possível causa:	Atuação de sobrecarga na alvenaria
Terapia:	Instalação de verga e contra verga na janela, preenchimento da fissuração com selante acrílico e realização do acabamento
