**ANÁLISE DE RECALQUE DIFERENCIAL EM BLOCOS DE  
CONCRETO COM BASE EM MONITORAMENTO DE CAMPO: Um  
Estudo de Caso Geotécnico**

Trabalho de Conclusão de Curso apresentado a Faculdade de Engenharia Civil do Instituto de Tecnologia da Universidade Federal do Pará, como parte dos requisitos para obtenção do título de Bacharel em Engenharia Civil

O presente estudo de caso foi realizado no Armazém 10, também denominado Galpão 10, localizado às margens da Baía do Guajará, integrante do conjunto de armazéns que compõem o Porto de Belém, no estado do Pará. A edificação, construída em estrutura metálica há mais de um século, foi implantada em área originalmente litorânea, sendo necessária a regularização do terreno por meio de aterro proveniente de dragagem da Baía do Guajará. A contenção do aterro foi executada mediante a construção do muro de cais do Porto de Belém, constituído por blocos pré-fabricados (Teixeira, 2005).

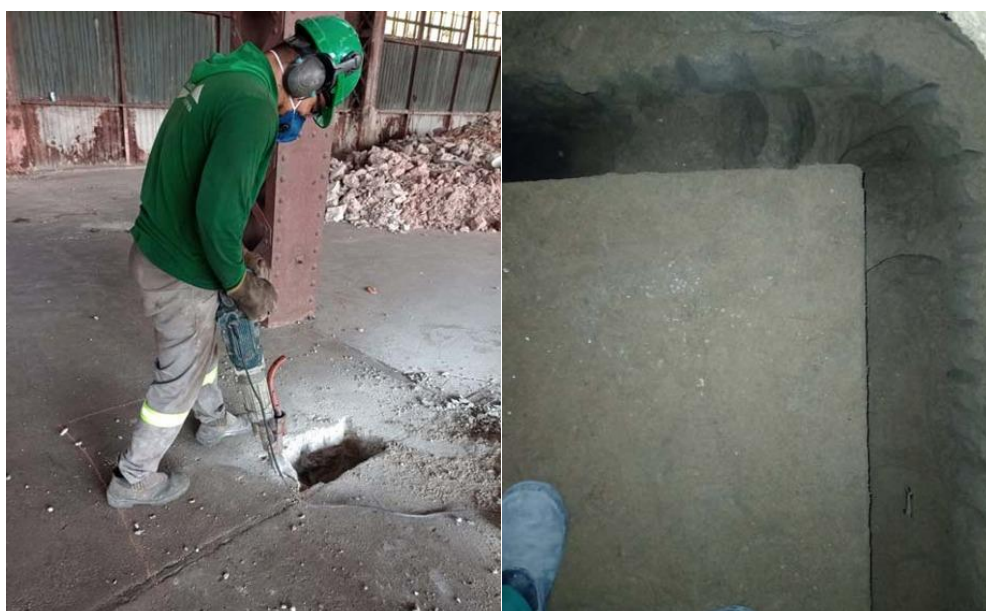
**Figura 12:** Verificação das fundações existentes.

Foram realizadas escavações para verificação das dimensões das fundações (Figura 12), sendo observado que se trata de fundação direta, tipo bloco de fundação com seção quadrada  $3,00 \times 3,00 \text{m} \times 0,50 \text{m}$ . A distribuição dos blocos está apresentada na Figura 13.

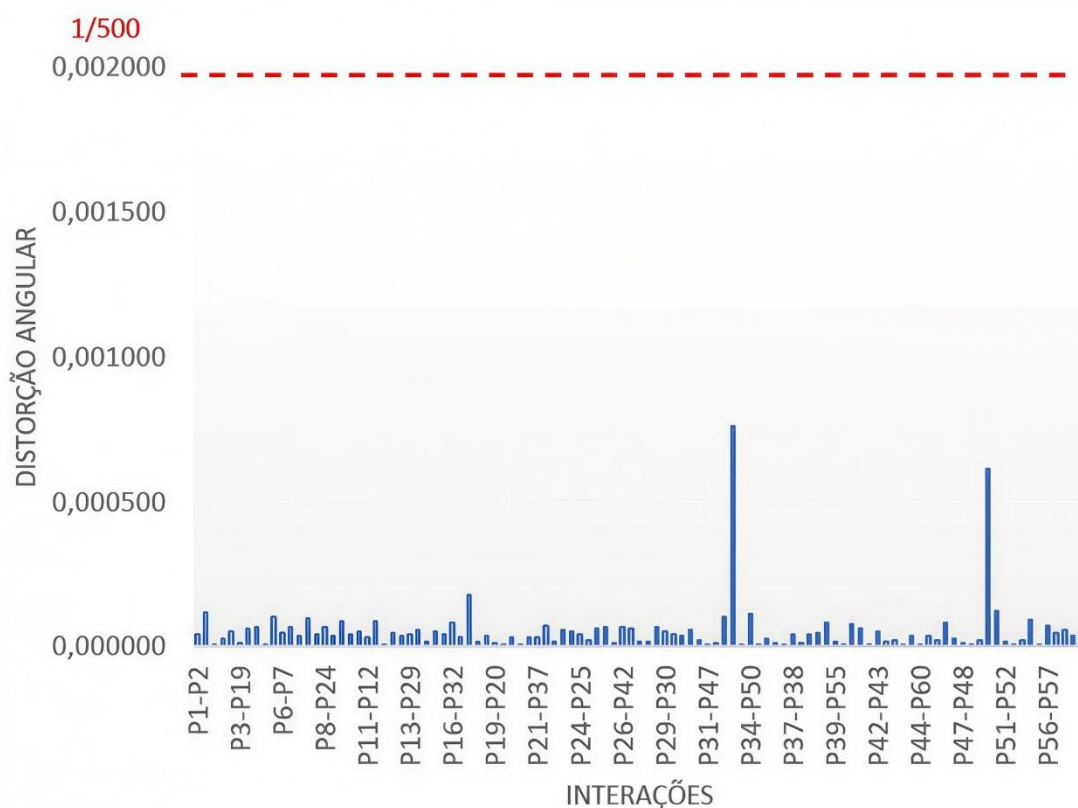
**Figura 21:** Distorção angular no pavimento térreo.

Apesar dos desníveis verificados serem significativos, a análise das distorções angulares entre os pilares demonstra que os valores obtidos permanecem dentro dos limites admissíveis. O valor mais crítico observado no pavimento térreo foi da ordem de  $1/1314$ , enquanto no pavimento superior foi de  $1/2532$ , conforme destacado nos Anexos B e C, os quais, apesar de representarem a condição mais desfavorável entre os pontos analisados, ainda encontram-se inferiores aos limites usualmente adotados como aceitáveis, conforme a literatura. Dessa forma, sob o ponto de vista das distorções angulares, não se caracteriza situação de instabilidade iminente. Nas Figuras 21 e 22 foram ilustradas as distorções angulares evidenciadas no pavimento térreo e superior, respectivamente.

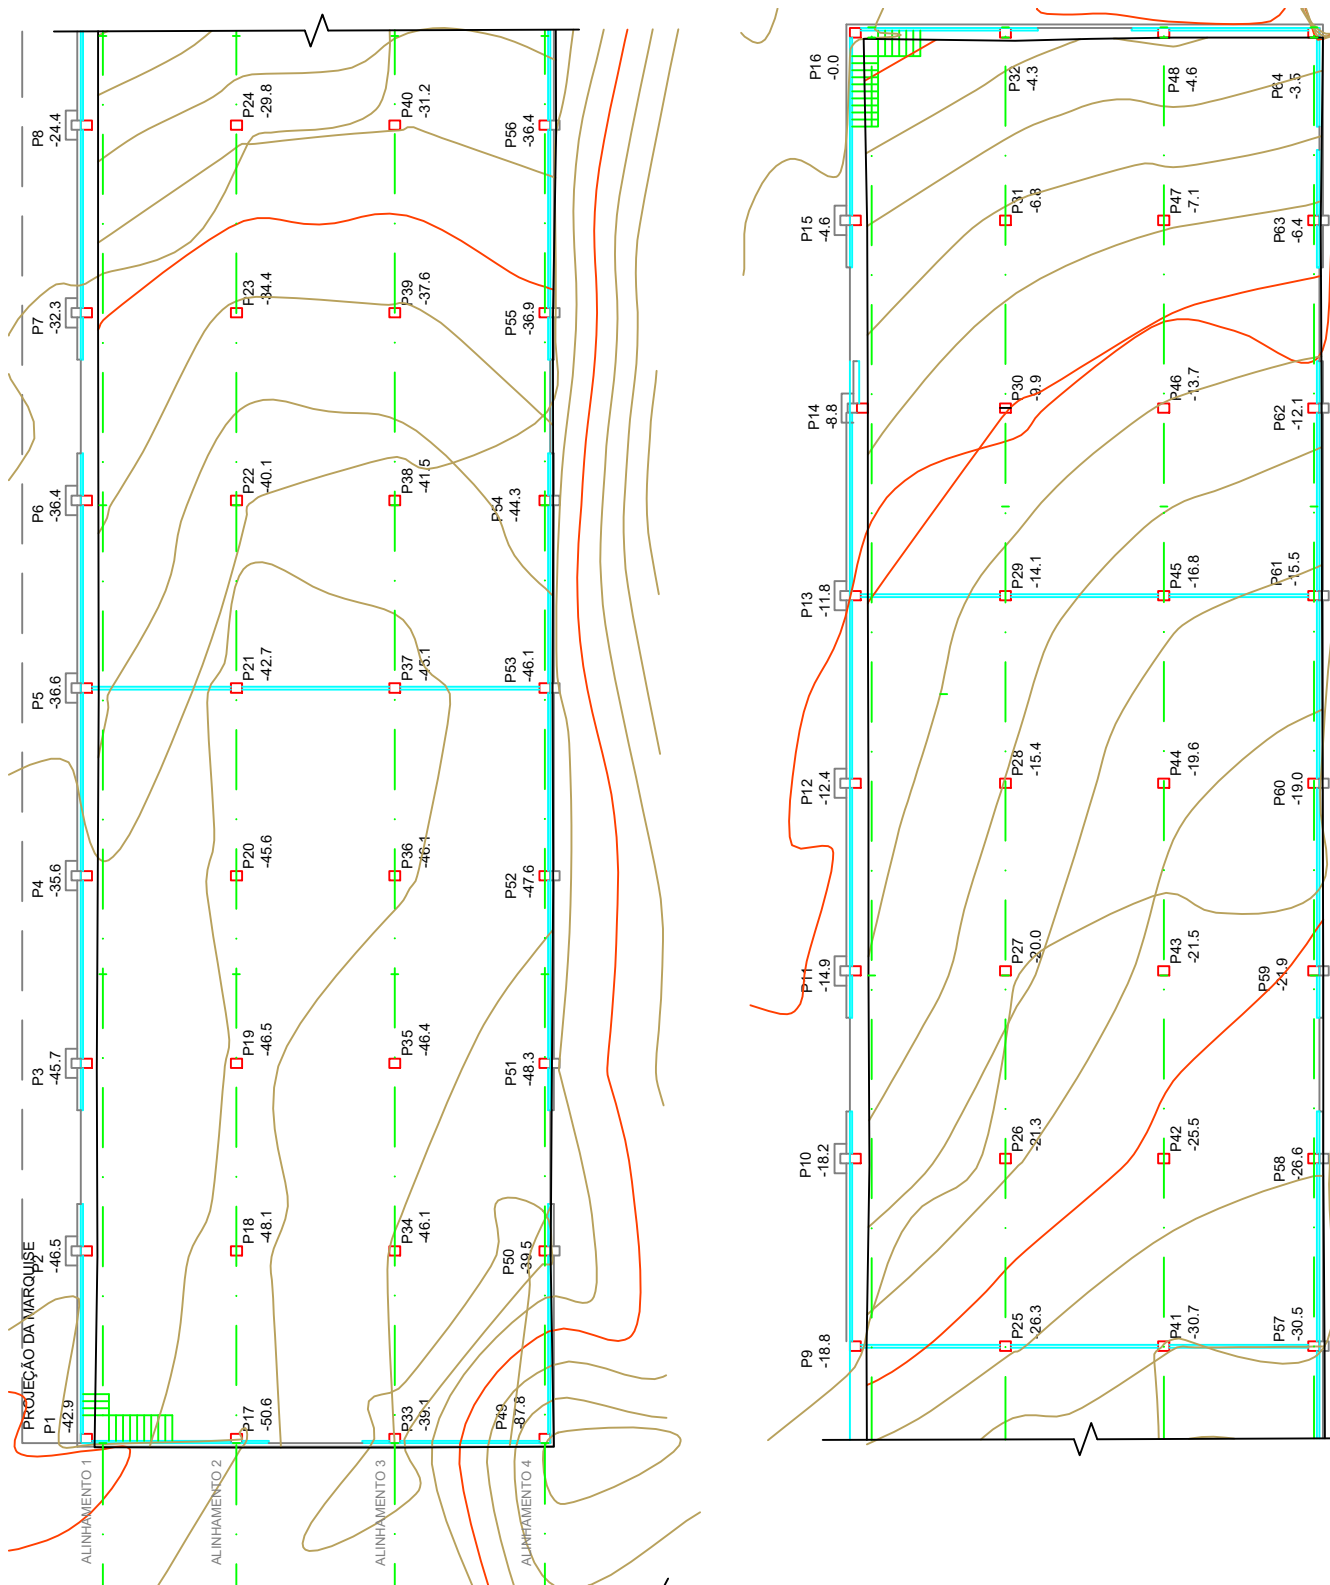
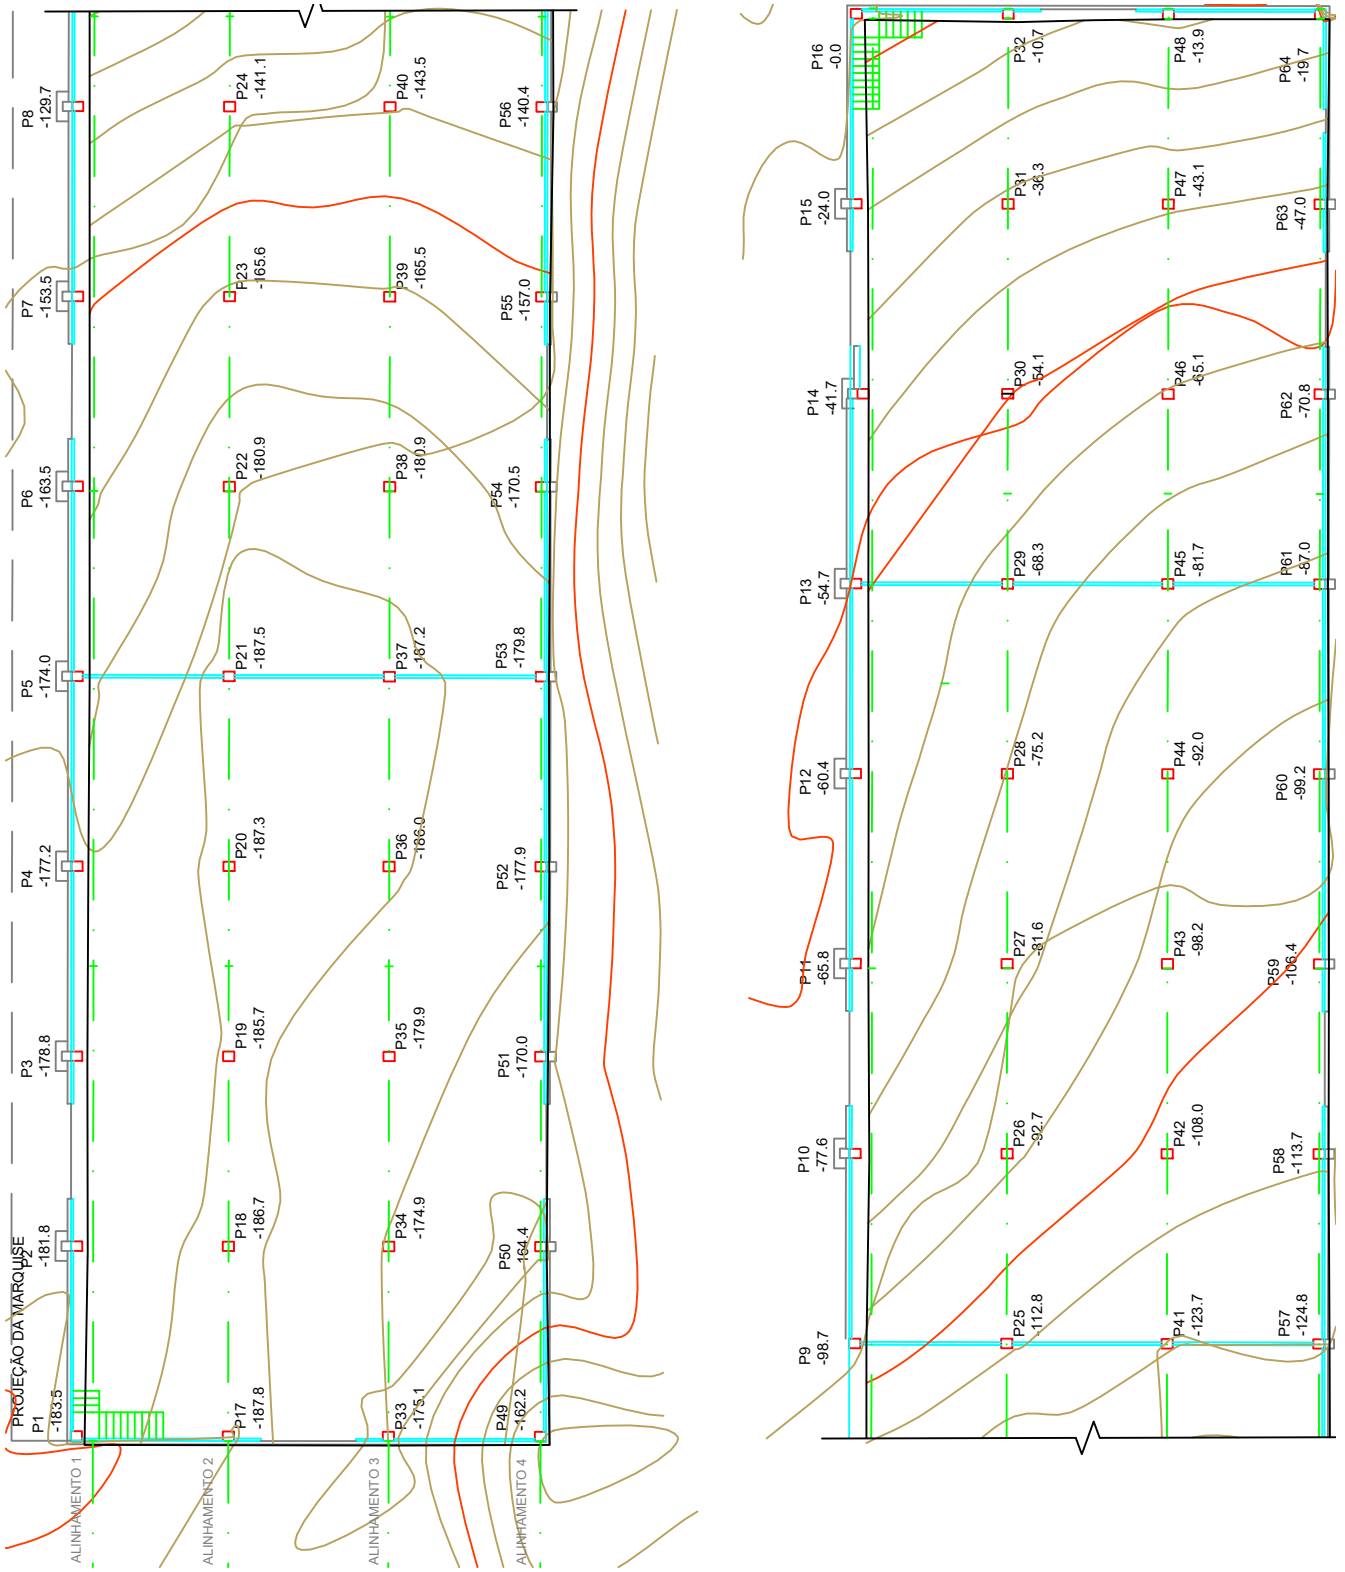
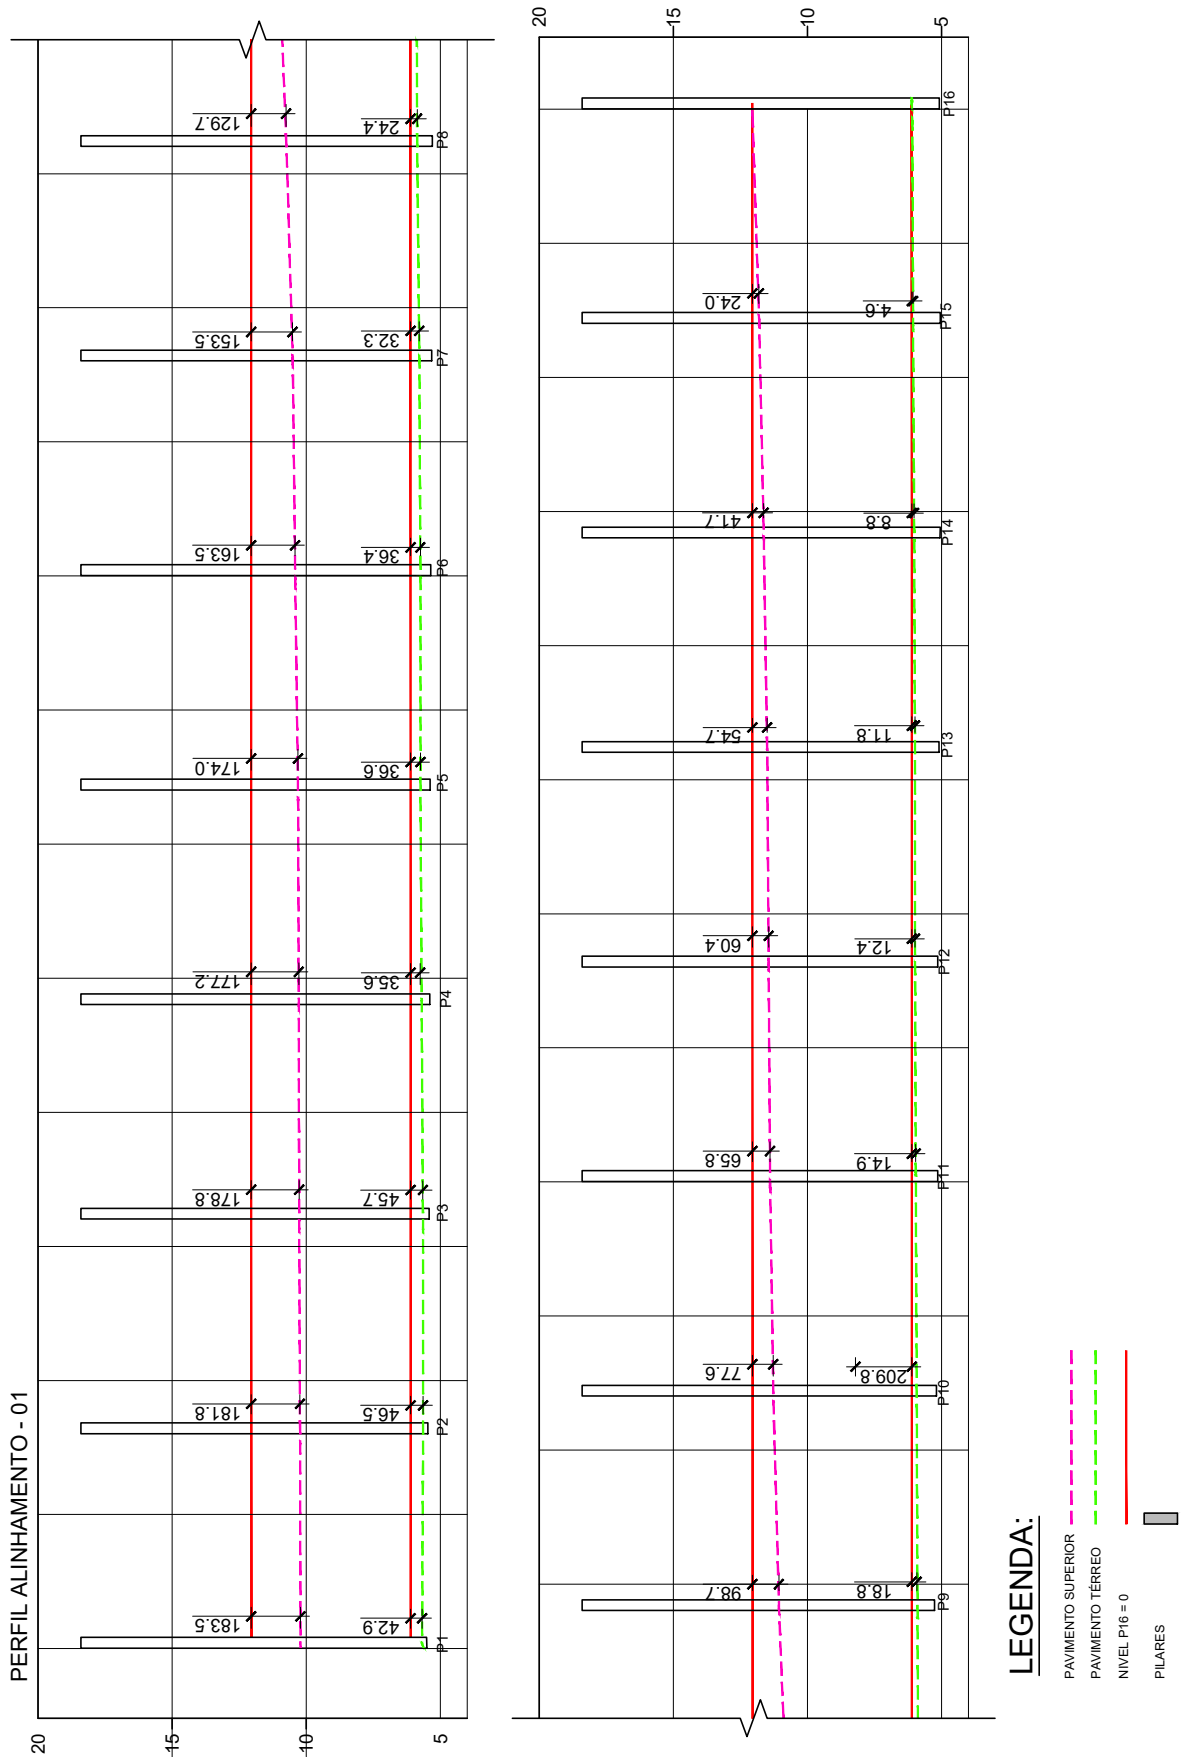
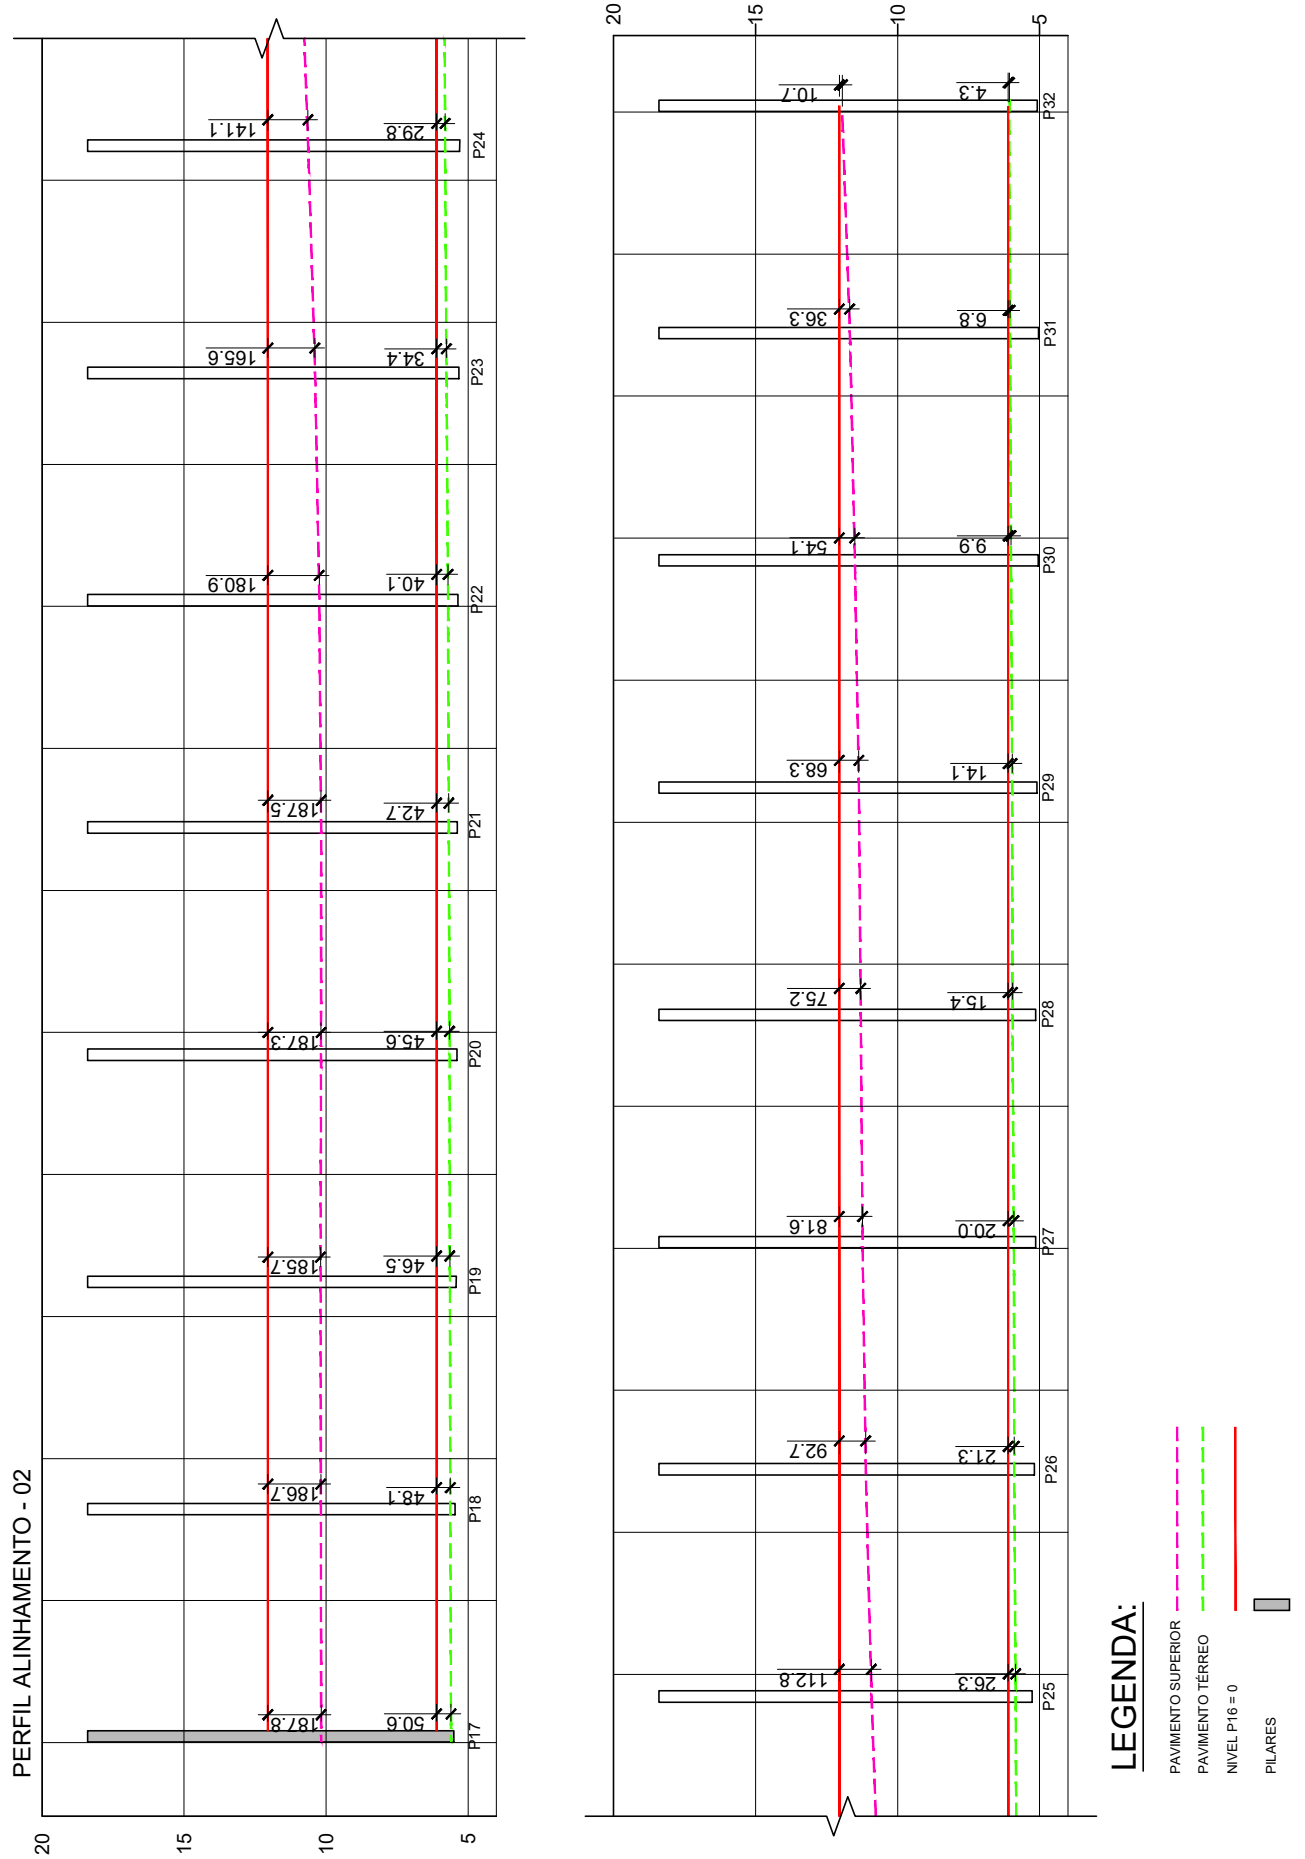
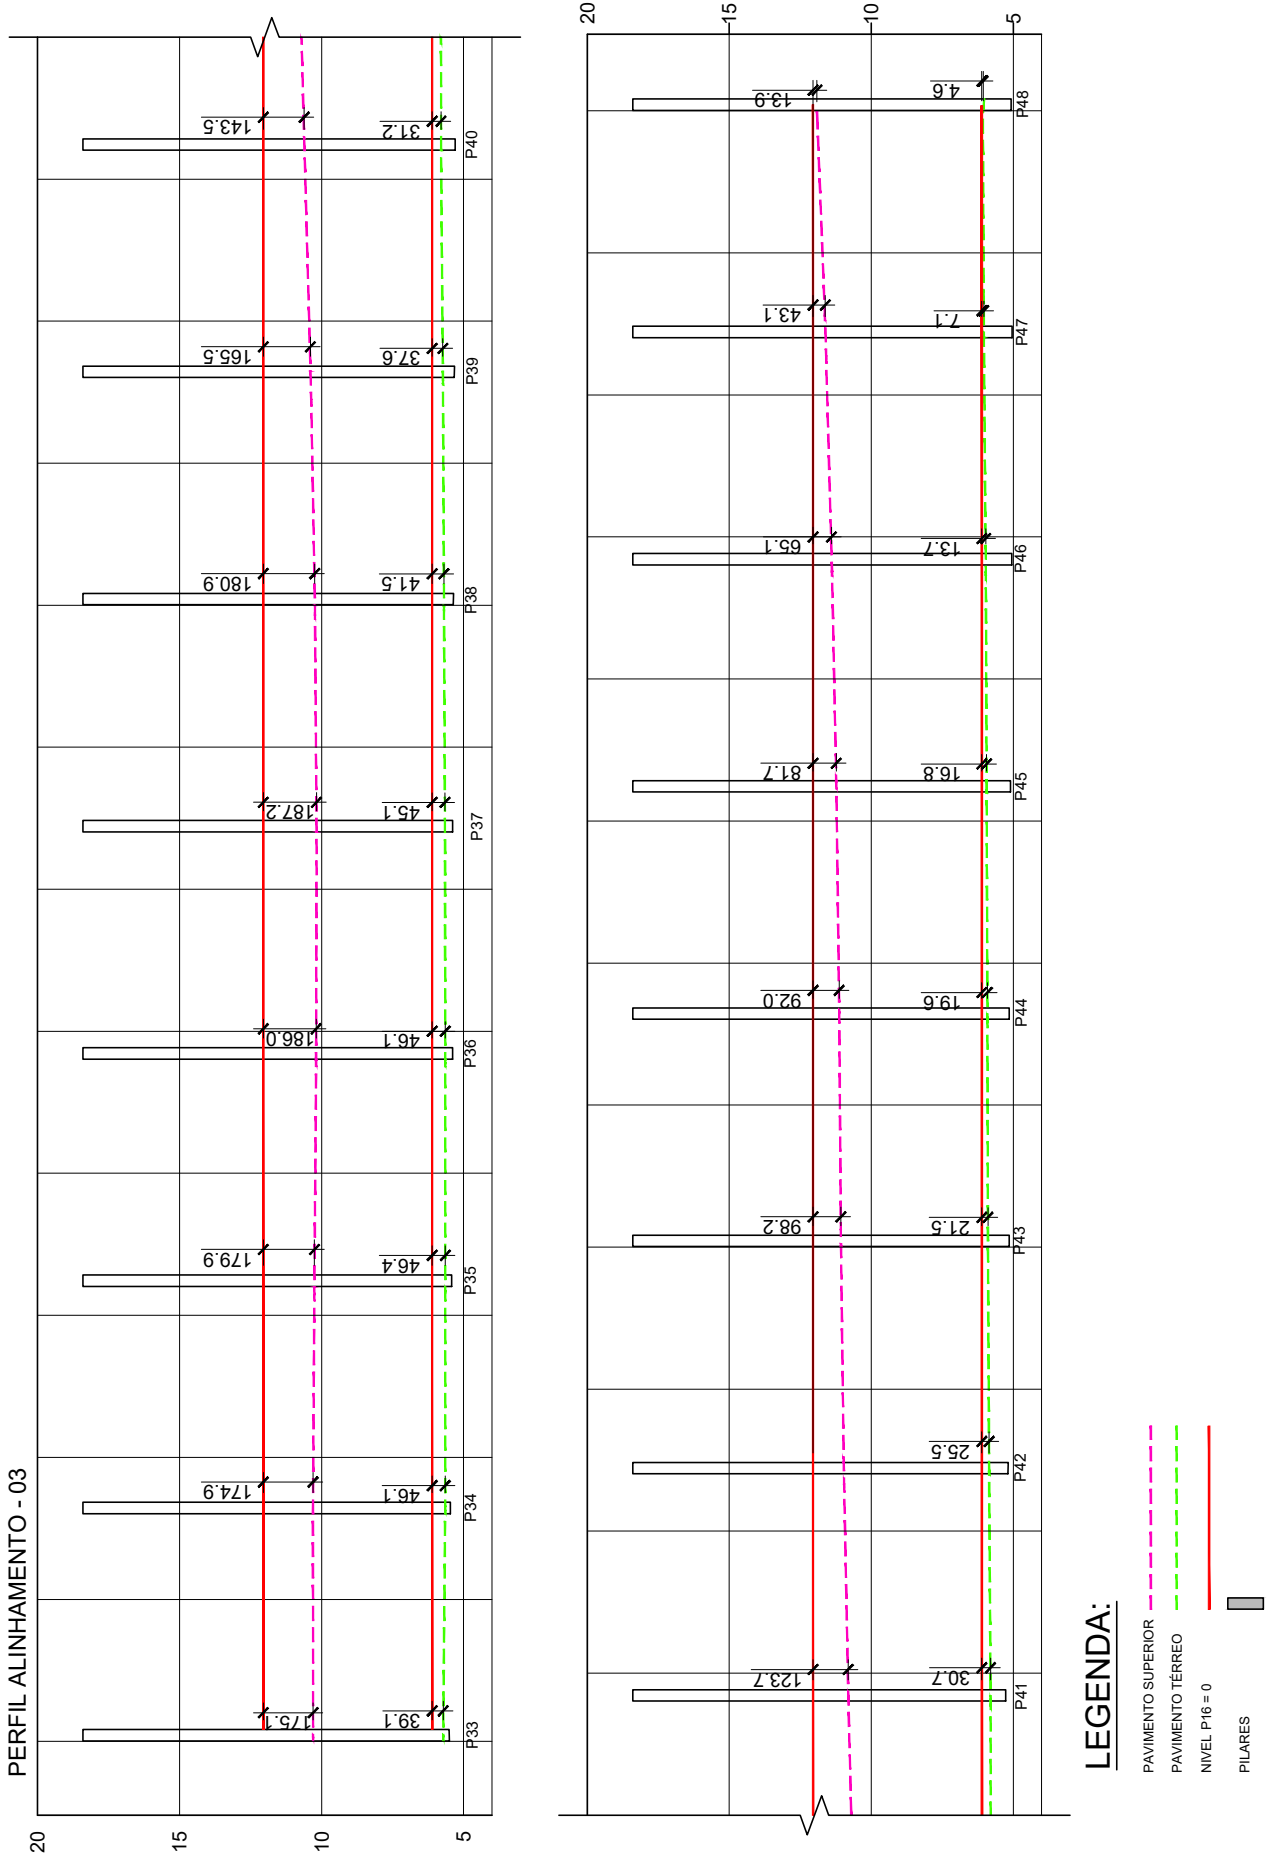
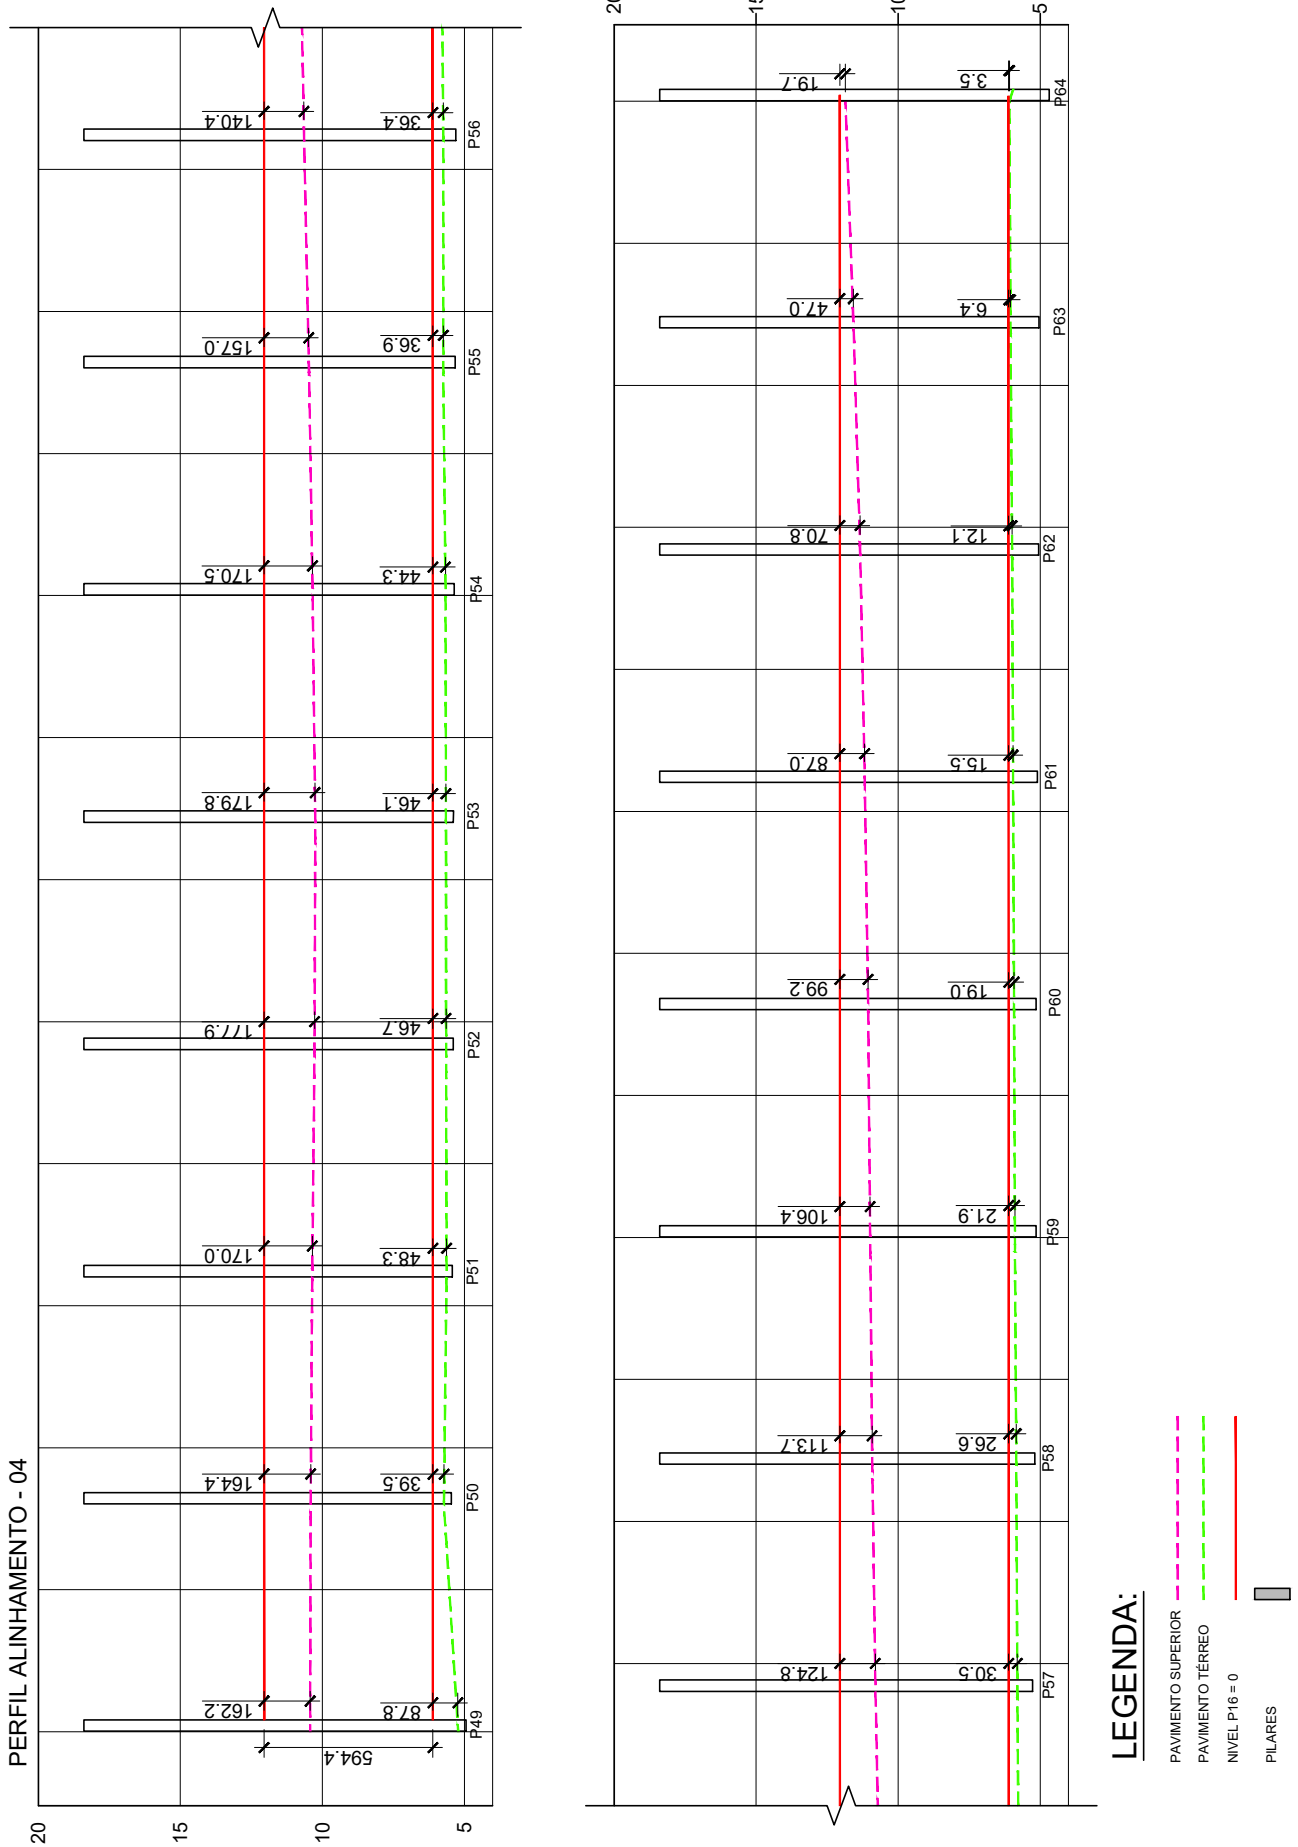
Observando as Figuras acima é possível perceber que os maiores desníveis se concentram predominantemente à esquerda do galpão. Essa concentração espacial dos recalques indica comportamento não uniforme da fundação, possivelmente relacionado à heterogeneidade do aterro dragado utilizado na implantação da edificação, que pode apresentar variações de compactação e compressibilidade.

Ademais, há a possibilidade de perda ou rearranjo do material de aterro que ocorreu anteriormente à execução do embrechamento entre os blocos do muro do cais. Nessa região específica, a fuga de finos pode ter sido mais acentuada, especialmente em função da ação das marés e da movimentação hidráulica, reduzindo o confinamento lateral do aterro e promovendo vazios internos. Esse processo tende a provocar acomodação progressiva do solo e, conseqüentemente, maiores recalques diferenciais.

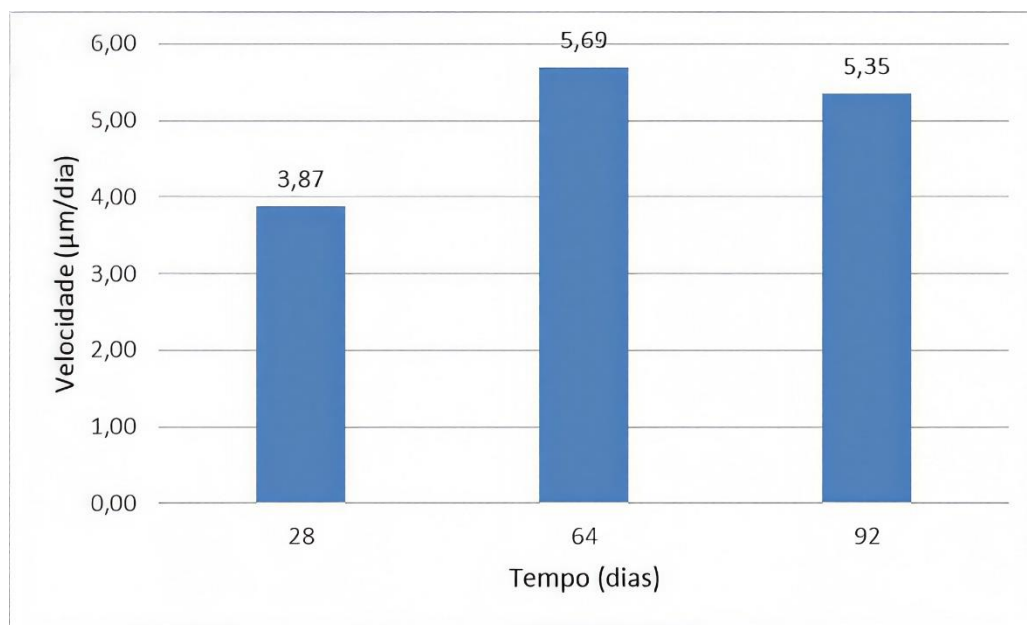
**Figura 29:** Velocidade média do recalque total x tempo total.

Após as 04 (quatro) leituras de instrumentação para verificação do comportamento das fundações para acompanhamento do seu desempenho através de controle de recalque, verificou-se que os níveis de recalques experimentados pela edificação possuem características de estabilização, denotando que tais efeitos que ocorreram ao longo do tempo, demonstram na atualidade, cenários de baixa velocidade média global de acomodação da ordem de  $5\mu\text{m}/\text{dia}$ , indicando condição de estabilidade compatível com os limites de aceitabilidade para o tipo de estrutura em análise, conforme a Tabela 1.

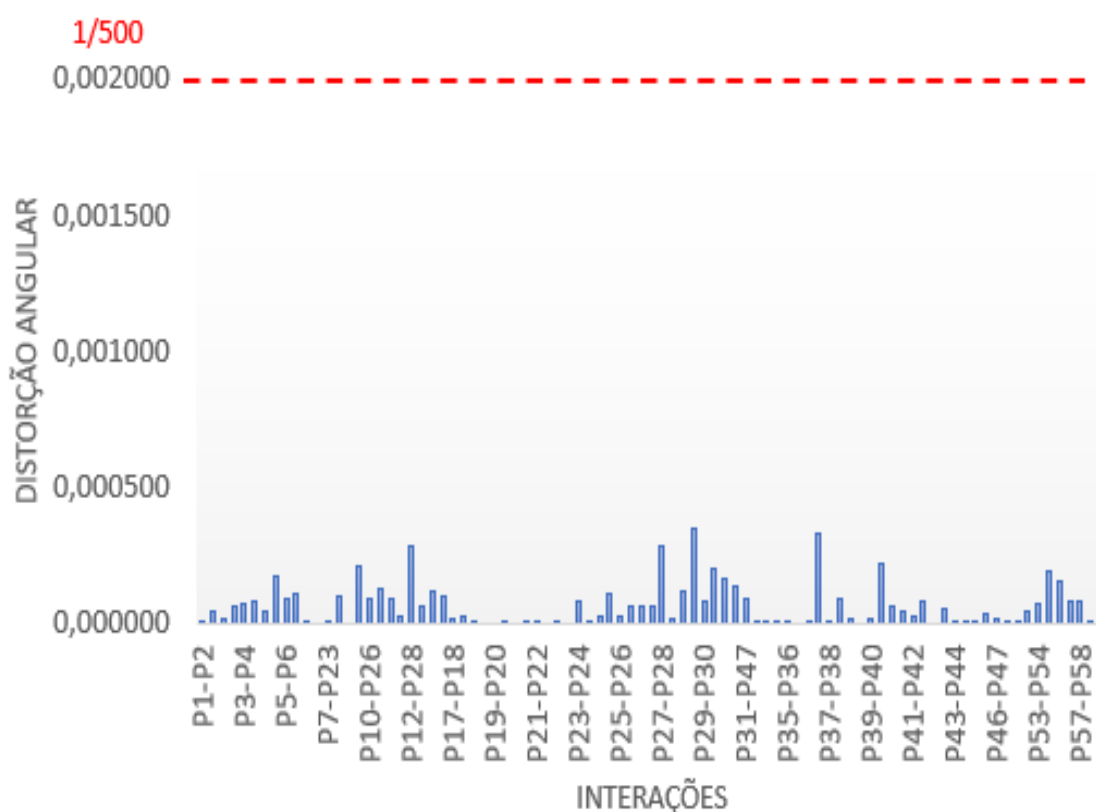
**Figura 30:** Distorção angular entre pilares.

Associada à baixa velocidade média de recalque, foi constatado que nenhuma das distorções angulares estão acima dos limites estabelecidos na literatura, conforme a Figura 4, inclusive, os valores das distorções encontram-se significativamente abaixo dos limites permitidos, apresentando a maior igual a  $1/2909$ , como destacado na Figura 30 e no Anexo H.
