UNIVERSIDADE FEDERAL DO PARÁ
INSTITUTO DE TECNOLOGIA
FACULDADE DE ENGENHARIA CIVIL

MANUTENÇÃO PREDIAL: a importância de manutenções preventivas, um estudo de caso
no prédio de Engenharia Química localizado na Universidade Federal do Pará — campus
Belém

BELÉM — PA
2024

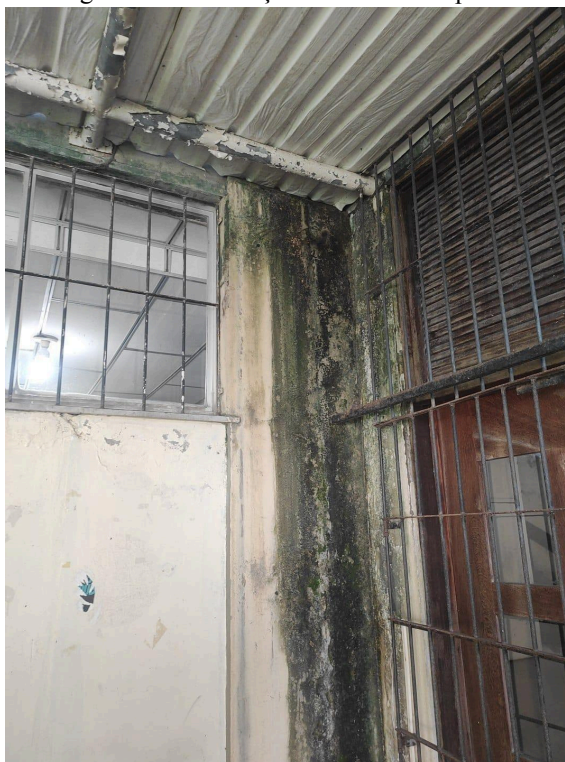
Figura 9 — Infiltração na entrada do prédio

Logo na entrada do prédio observou-se a presença de manifestações patológicas em um grau bastante avançado (Figura 3), além da umidade proveniente de uma infiltração, há a presença de manchas, fungos e limo. Sua provável causa deve-se a falta de vedação entre a cobertura e a estrutura do prédio, resultando em uma área que recebe grande incidência de água da chuva. Sugere-se uma revisão da cobertura, a fim de detectar possíveis pontos de infiltração e corrigir com a utilização de manta asfáltica para uma boa vedação, além disso, deve-se verificar a existência de rufo, este impede que a água infiltre na parede. Somado a isso, faz-se necessária a análise dos pontos de acúmulo de água, bem como a exigência de calha e condutores para captação das águas pluviais. Para esta situação, há também uma preocupação referente a estrutura, pois devido ao longo tempo de exposição a umidade, pode-se ter sofrido corrosão de armadura e possíveis danos estruturais. Sua recuperação pode abranger além de acabamento, tornando assim os custos bem maiores.

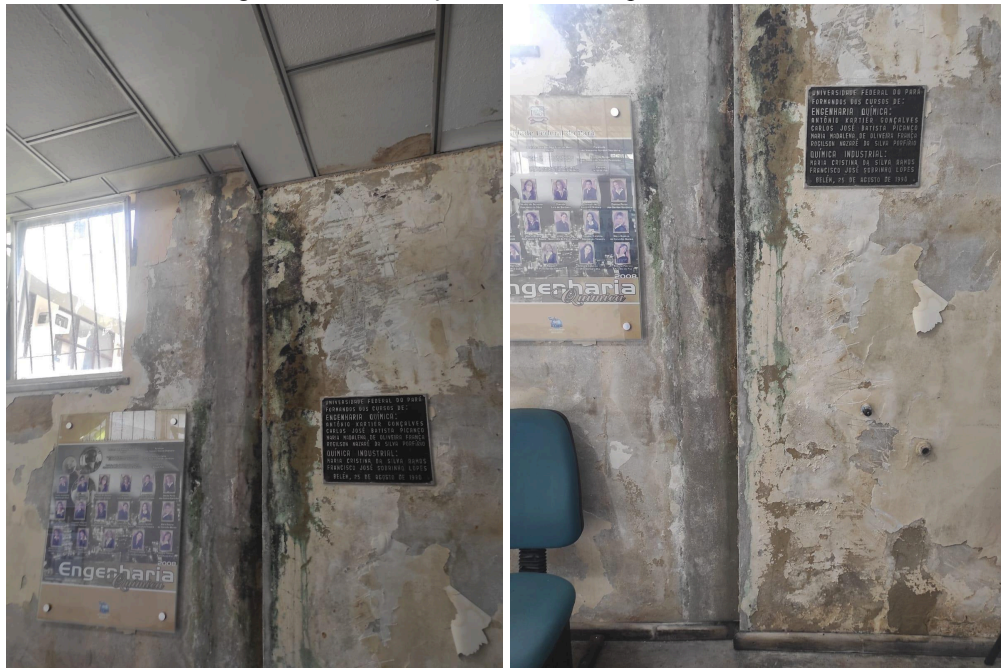
Figura 10 — Infiltração no interior do prédio no térreo

No interior do prédio, no térreo (Figura 4) foram constatados mais pontos de infiltração, além das manchas e fungos, observou-se a presença de descascamento da pintura e reboco pulverulento e houve um comprometimento do forro. Essas manifestações patológicas estão atreladas a umidade em pontos de infiltração como trincas e fissuras. Novamente, nota-se o grau avançado e significativo das anomalias, sugerindo ser um problema com demasiado tempo.

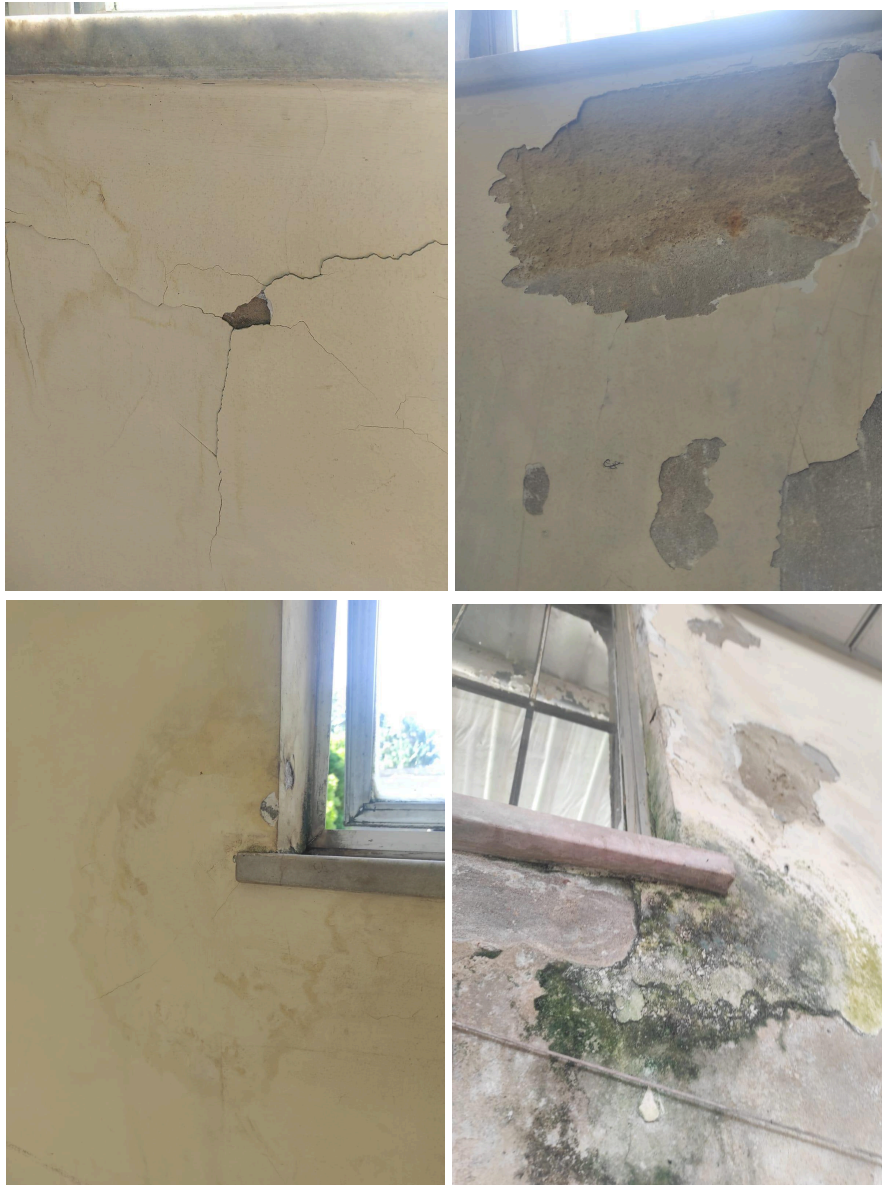
Figura 11 — Infiltrações no interior do prédio no térreo, próximas a janelas

Foram observados também, pontos de infiltração próximos a janelas no térreo (Figura 5), acompanhados de manifestações patológicas tais como: descascamento de pintura, reboco pulverulento, manchas, fungos, etc. Para esta situação, percebe-se que o problema pode ser proveniente de uma vedação inadequada na janela e peitoril ou até mesmo de um problema na pingadeira. Sua correção se aplica além da vedação e do ajuste no ângulo da pingadeira, precisando também refazer o acabamento da parede.

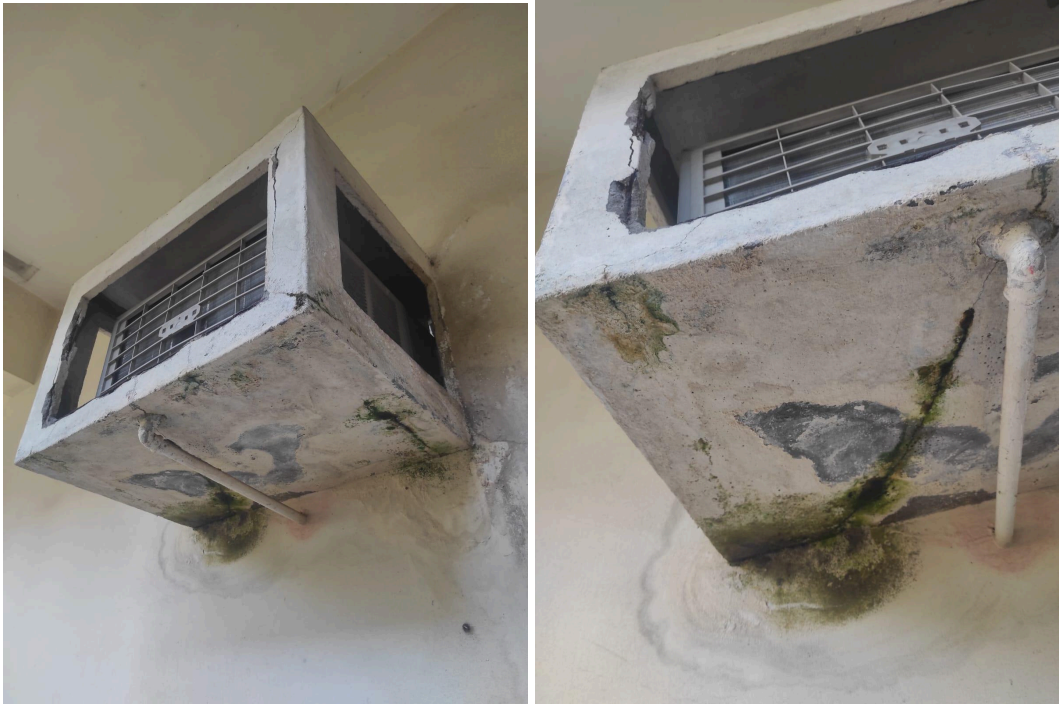
Figura 12 — Infiltrações no interior do prédio no térreo, no abrigo de ar-condicionado

Nesta situação (Figura 6), a infiltração se demonstra proveniente do ar-condicionado, possivelmente relacionado a um problema no dreno. Neste caso, observa-se que uma simples correção poderia ter sido aplicada, no entanto, com o passar do tempo, além das infiltrações e suas patologias agregadas, tem-se um comprometimento da estrutura que abriga o aparelho, apresentando risco as pessoas que trafegam próximo ao local.

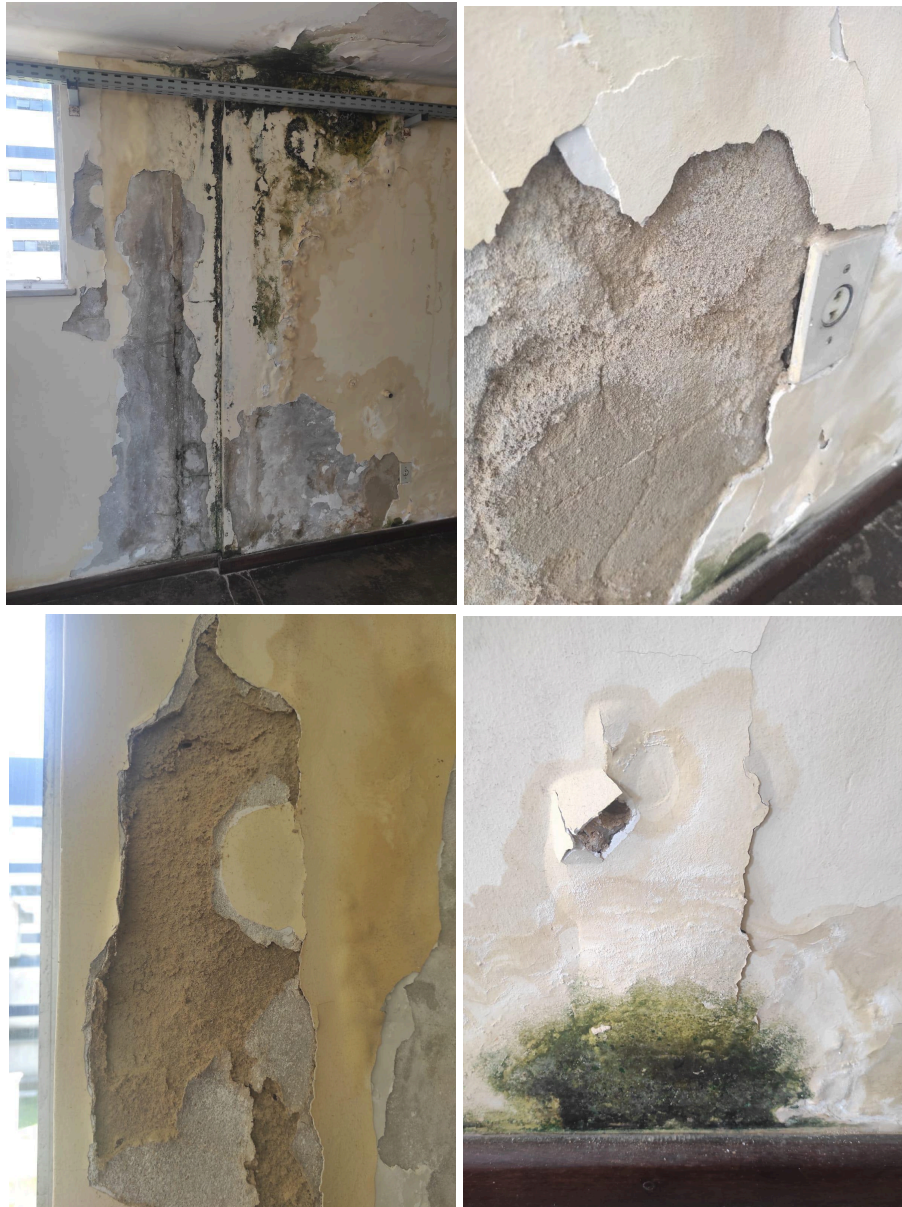
Figura 13 — Infiltrações no interior do prédio no 1º pavimento

No pavimento superior, encontrou-se novamente um grande ponto de infiltração próximo (Figura 7), notou-se ser um problema presente já há um tempo considerável devido à evolução das patologias encontradas. Observou-se um acúmulo grande de fungos, manchas, limo, boa parte do reboco comprometido com bastante pulverulência, pintura descascando, observou-se que o forro também foi comprometido, além de existir um risco quanto as instalações elétricas próximas à infiltração. Esta situação, também, necessita de correção externa com uma análise do telhado, porém, devido ao tempo de exposição das patologias, necessita de um tratamento interno, com troca do reboco e novo acabamento.

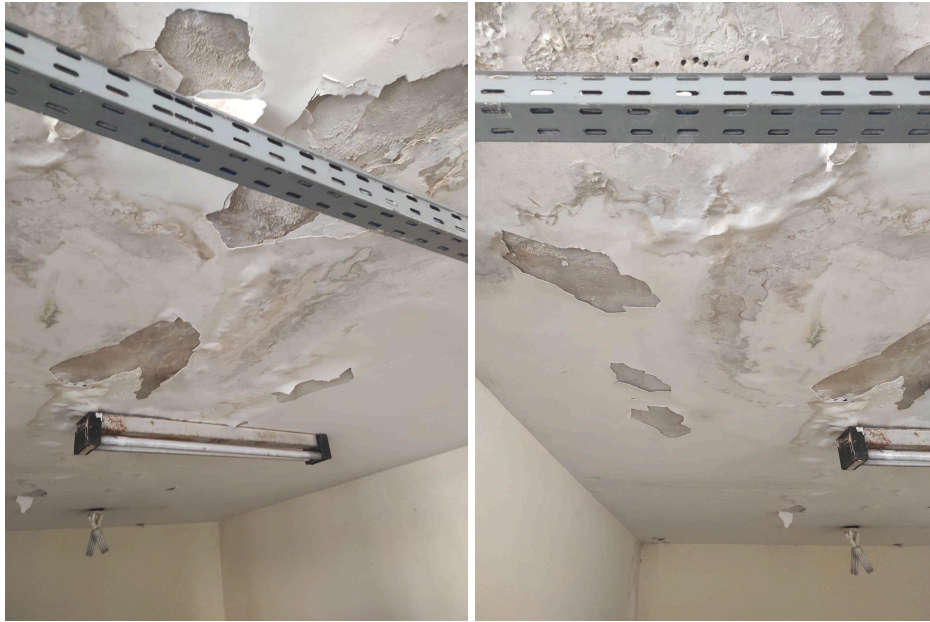
Figura 14 — Infiltrações no interior do prédio, no forro, no 1º pavimento

No interior do prédio, no 1º pavimento foram detectadas infiltrações no forro (Figura 8), estas ocasionaram descascamento de pintura, bolhas e manchas, podendo também ter comprometido as instalações elétricas presentes. Possivelmente, deverá ser tratado com uma impermeabilização no telhado, além de todas as correções de acabamento que serão necessárias.

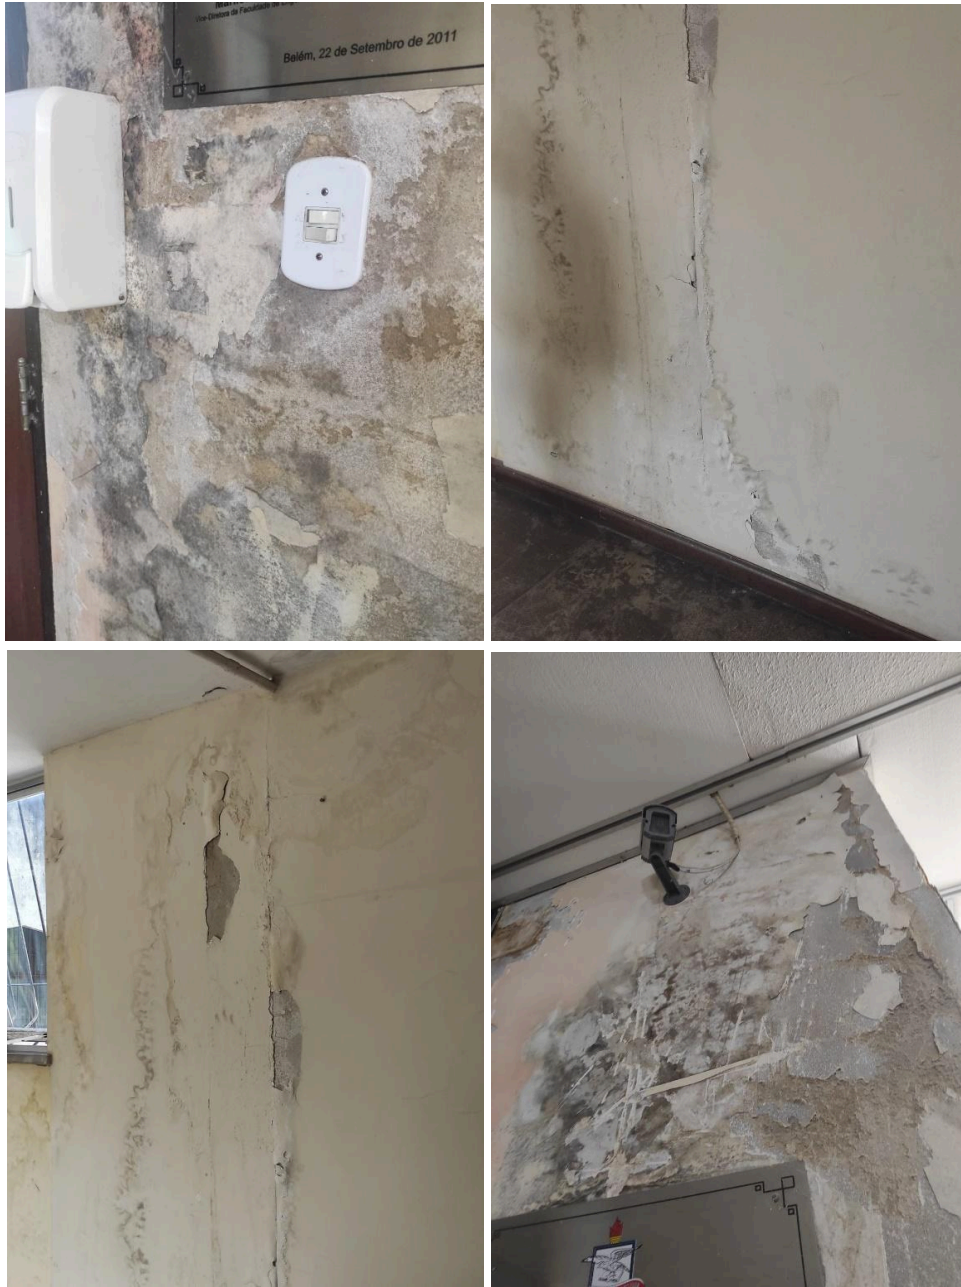
Figura 15 — Infiltrações no interior do prédio, no 1º pavimento

No interior do prédio, no 1º pavimento, foram detectadas mais infiltrações pelos corredores (Figura 9), estas apresentaram descascamento de pintura, bolhas, manchas, reboco pulverulento, estando próximas também de instalações elétricas. Além de revisão do telhado e suas devidas impermeabilizações, necessita-se de um olhar para as paredes externas do prédio para solucionar este problema, o acabamento das paredes também deverá ser refeito.

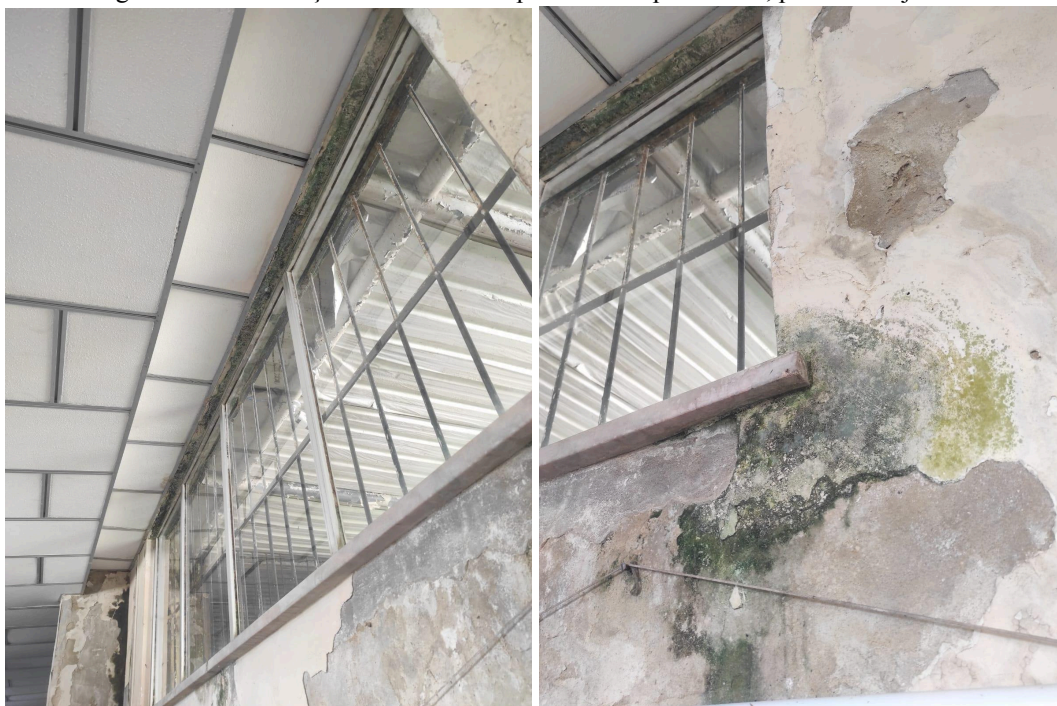
Figura 16 — Infiltrações no interior do prédio no 1º pavimento, próximas a janelas

No interior do prédio, no 1º pavimento foram detectadas mais infiltrações próximas a janelas (Figura 10), nota-se que além de problemas na vedação da janela e possível ângulo inadequado da pingadeira, as infiltrações também podem vir da estrutura do telhado, se houver ausência de rufo e vedação adequada entre o telhado e a parede externa. Estas infiltrações ocasionaram o descascamento de pintura, manchas, fungos e reboco pulverulento, necessitando além das correções de vedação, também correções no acabamento.

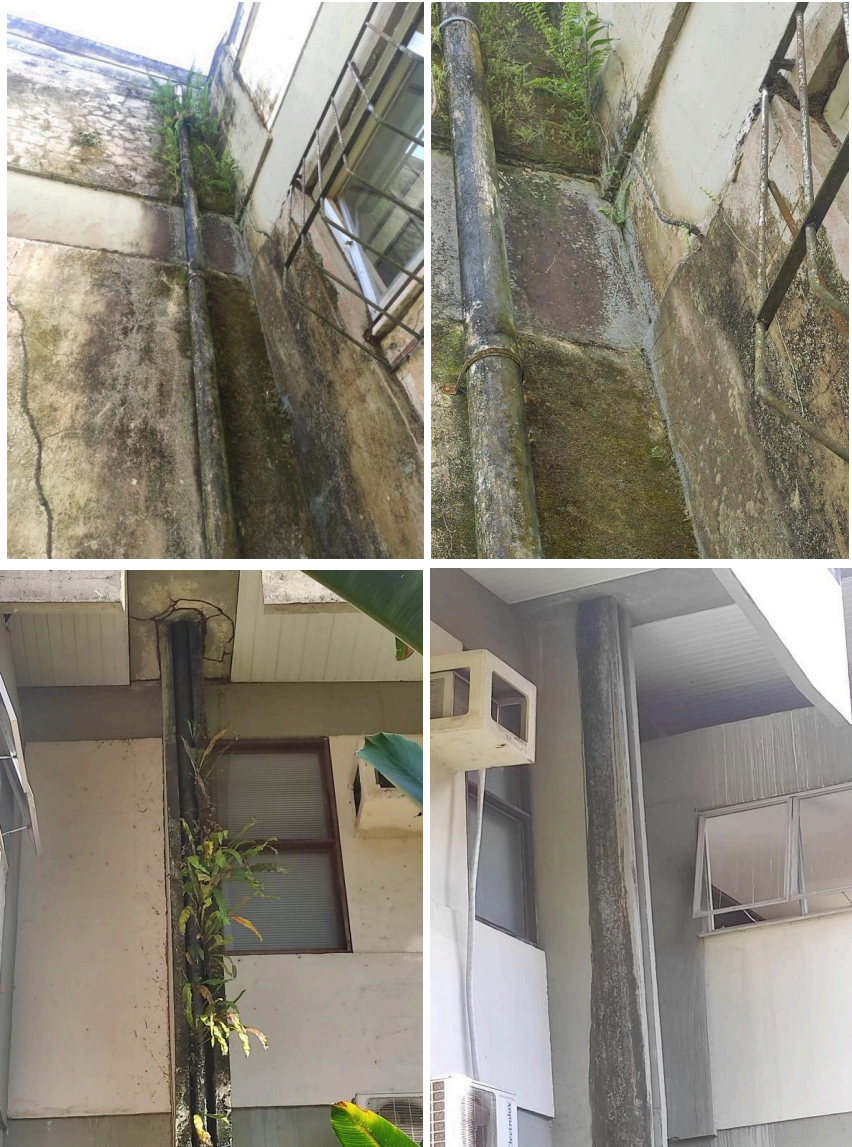
Figura 17 — Infiltrações externas

No exterior do prédio, foram detectadas marcas de infiltrações severas (Figura 11), observou-se que nos pontos próximos às descidas de água pluvial, há um grande acúmulo de manchas, limo, fungos e até mesmo de vegetação. Esses pontos devem estar atrelados as infiltrações internas do prédio, podendo também estar gerando possíveis danos estruturais a edificação. A simples limpeza das calhas e desobstrução dos condutores verticais de forma periódica poderiam ter minimizado esses danos. Neste estado, uma revisão geral deve ser realizada, com substituição de condutores, limpeza, desobstrução, impermeabilização e vedação das calhas e condutores, novo acabamento externo com impermeabilização, além de possíveis reparos estruturais.

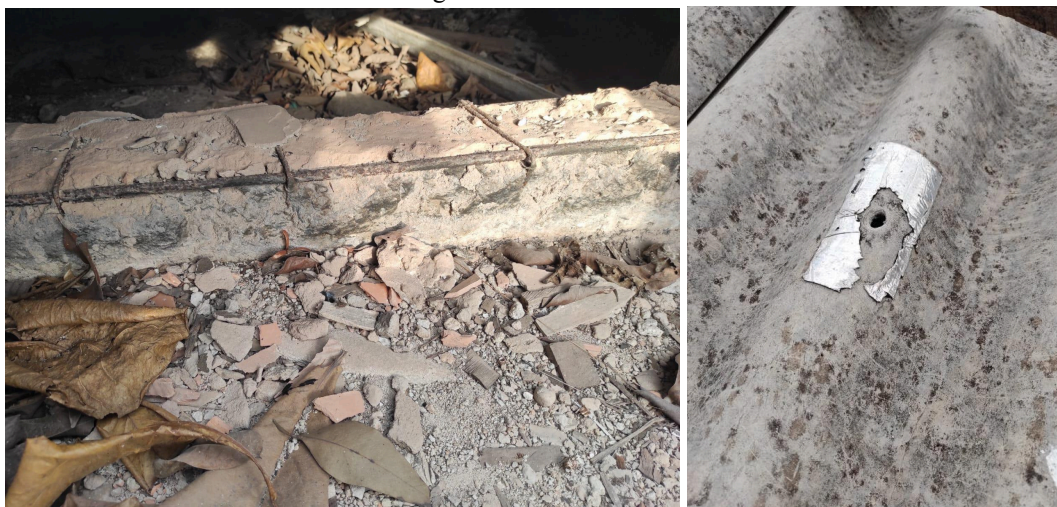
Figura 18 — Cobertura

Na cobertura (Figura 12) foram detectadas telhas rachadas, ressecadas, sem os parafusos e, portanto, representando pontos de acesso à água. Além disso, após o afastamento de algumas telhas, foi possível observar a área da laje com muitos materiais inservíveis acumulados. Foi constatado também, a viga invertida da laje com a armadura exposta em vários pontos, apresentando possíveis patologias estruturais e representando risco a segurança da edificação.

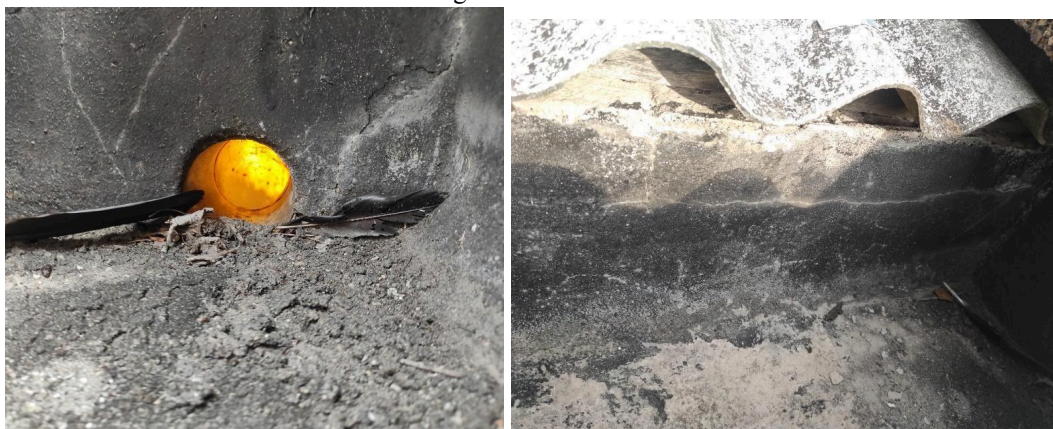
Figura 19 — Calha

Na calha (Figura 13), foram observadas trincas e fissuras, além da ausência de impermeabilização. Estes pontos estão possivelmente relacionados com as infiltrações e surgimento das manifestações patológicas internas. O período de estudo deste presente trabalho não coincidiu com período de chuvas e, portanto, não foi possível fazer uma observação mais pontual considerando esse fator.

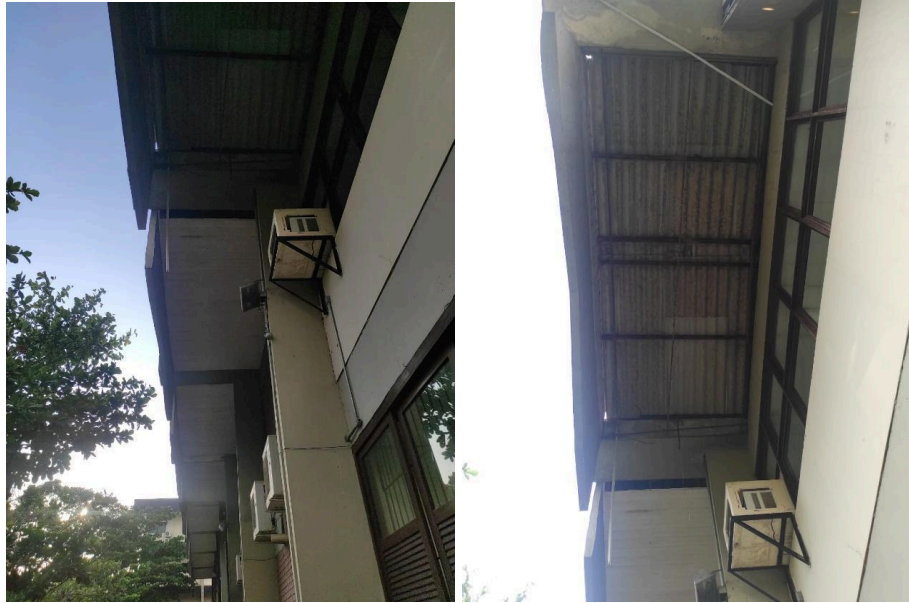
Figura 20 — Forro externo

No forro externo do prédio (Figura 14) foram observadas partes do forro ausente e partes desabando, podendo ocasionar acidentes e permitir a entrada de animais no prédio, oferecendo risco a segurança dos usuários, além de possibilitar mais manifestações patológicas internas. Este problema poderia ser facilmente resolvido com a manutenção do forro, porém, devido ao tempo, a estrutura já se encontra bastante danificada, sendo necessária sua substituição.

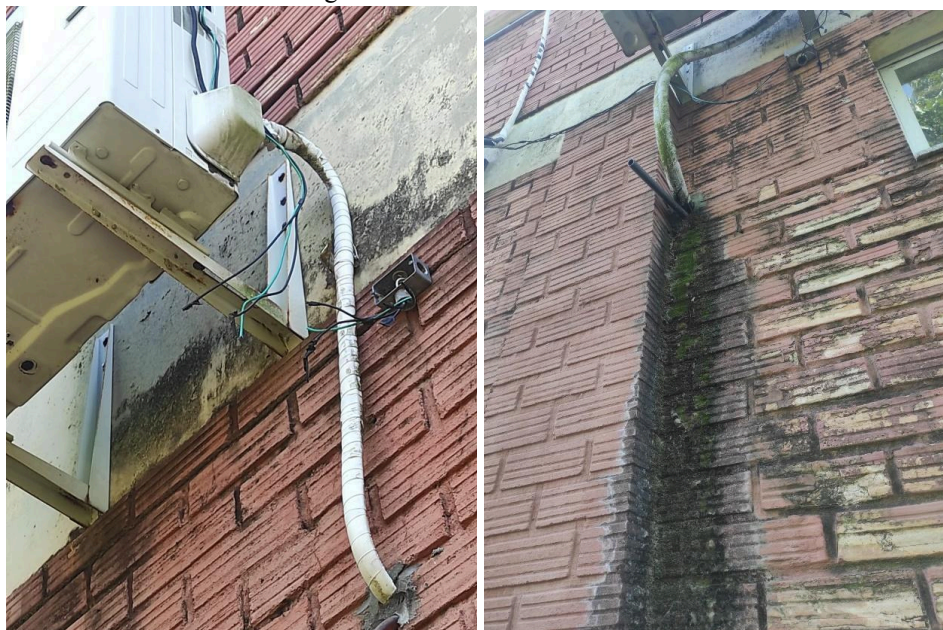
Figura 21 — Problemas externos

Na lateral externa do prédio (Figura 15) foram observados problemas nas instalações elétricas, como cabos exposto e desencapados, proporcionando sérios riscos a integridade do edifício e dos usuários. Além disso, pontos de dreno mal vedados que com o passar do tempo ocasionaram o aparecimento de infiltrações na parede com a presença de manchas, limo e fungos.
