**Avaliação objetiva de pavimentos flexíveis pelo método do ICP/SHRP.**

**Estudo de caso, bairro de Batista Campos em Belém-PA**

Trabalho de Conclusão de Curso apresentado a Faculdade de Engenharia Civil do Instituto de Tecnologia da Universidade Federal do Pará, como parte dos requisitos para obtenção do título de Bacharel em Engenharia Civil.

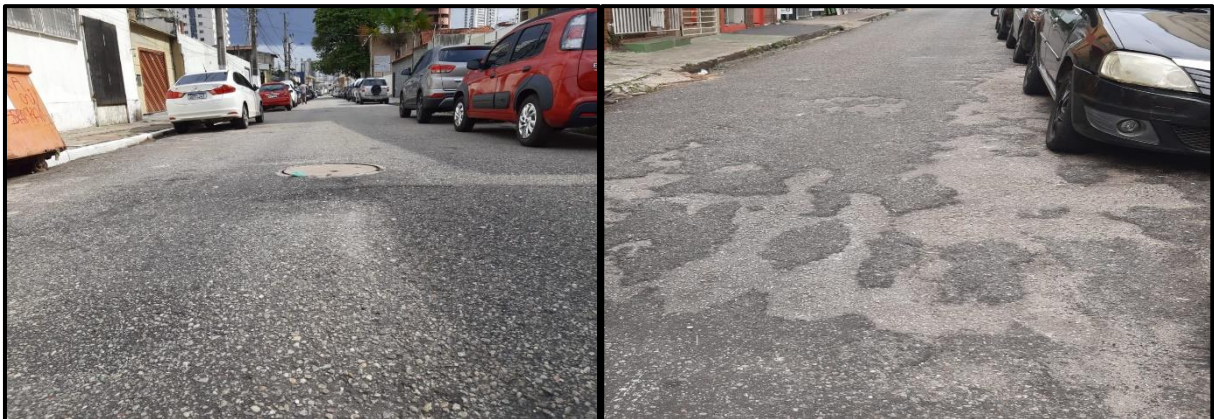
**Figura 26 – Desgastes de média e alta severidade**

Os defeitos trincas nos bordos, trincas por reflexão, exsudação e agregados polidos não foram detectados em nenhum trecho de estudo (0%). O defeito mais frequente foi o desgaste, presente em 128 trechos (90,1%). No lado esquerdo da Figura 26 há um exemplo de desgaste de severidade média com perda de agregados miúdos e textura superficial tornando-se áspera e no lado direito da Figura 26 um desgaste de severidade alta com perda de agregados miúdos e graúdos e a textura da superfície mais áspera.

As principais causas dos desgastes são: falta de ligante; superaquecimento da mistura na usina; compactação insuficiente (excesso de vazios); agregados sujos, úmidos ou

com pequena resistência a abrasão; abertura precoce ao tráfego e execução sob condições meteorológicas desfavoráveis.

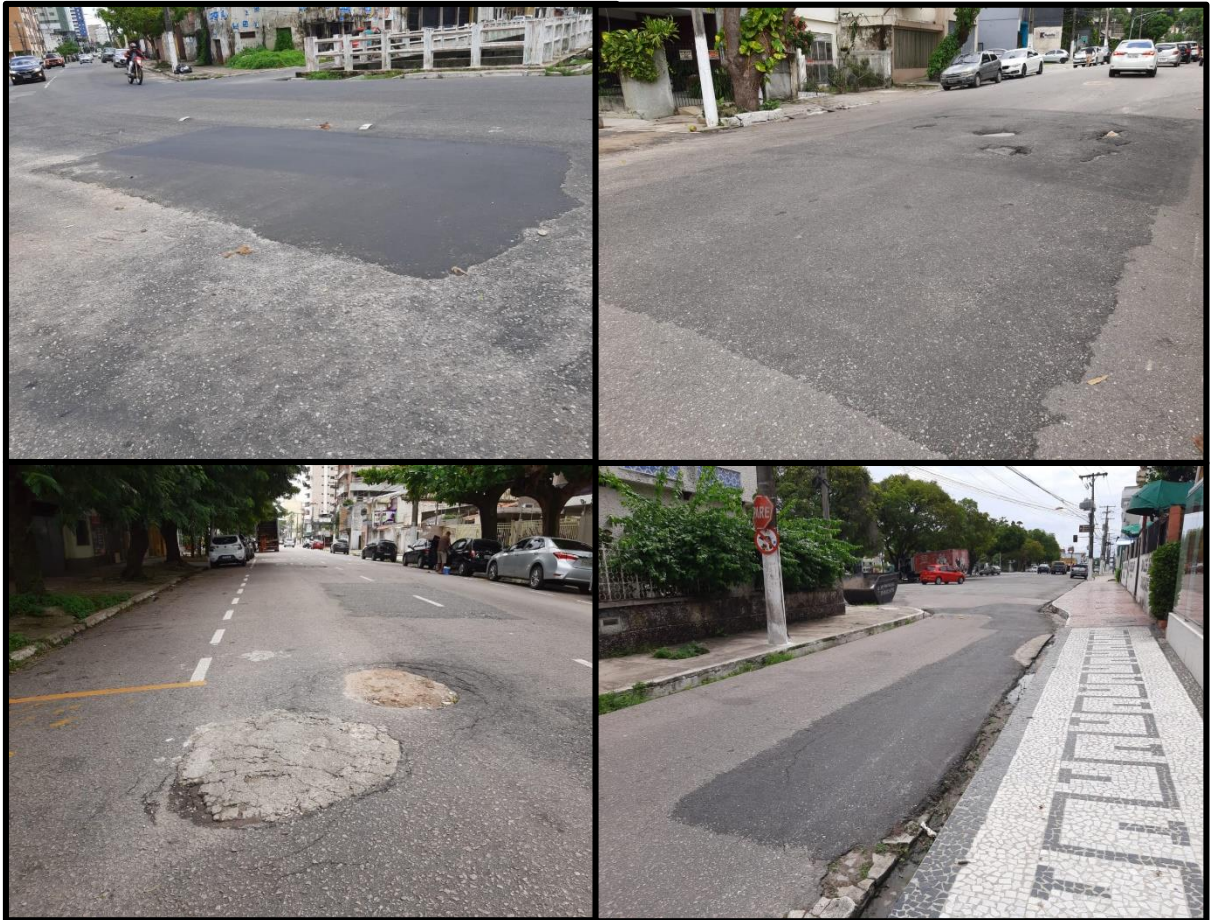
**Figura 27 – Exemplo de remendos**

O remendo apesar de ser uma atividade de conservação, é considerado um defeito por apontar um local de fragilidade e por impactar o conforto no rolamento. As principais causas são a carga de tráfego; emprego de material de má qualidade; ação do meio ambiente; má construção. Vale ressaltar que o remendo ocorre muitas das vezes por conta de reparos da infraestrutura básica tais como rede de água e esgoto.

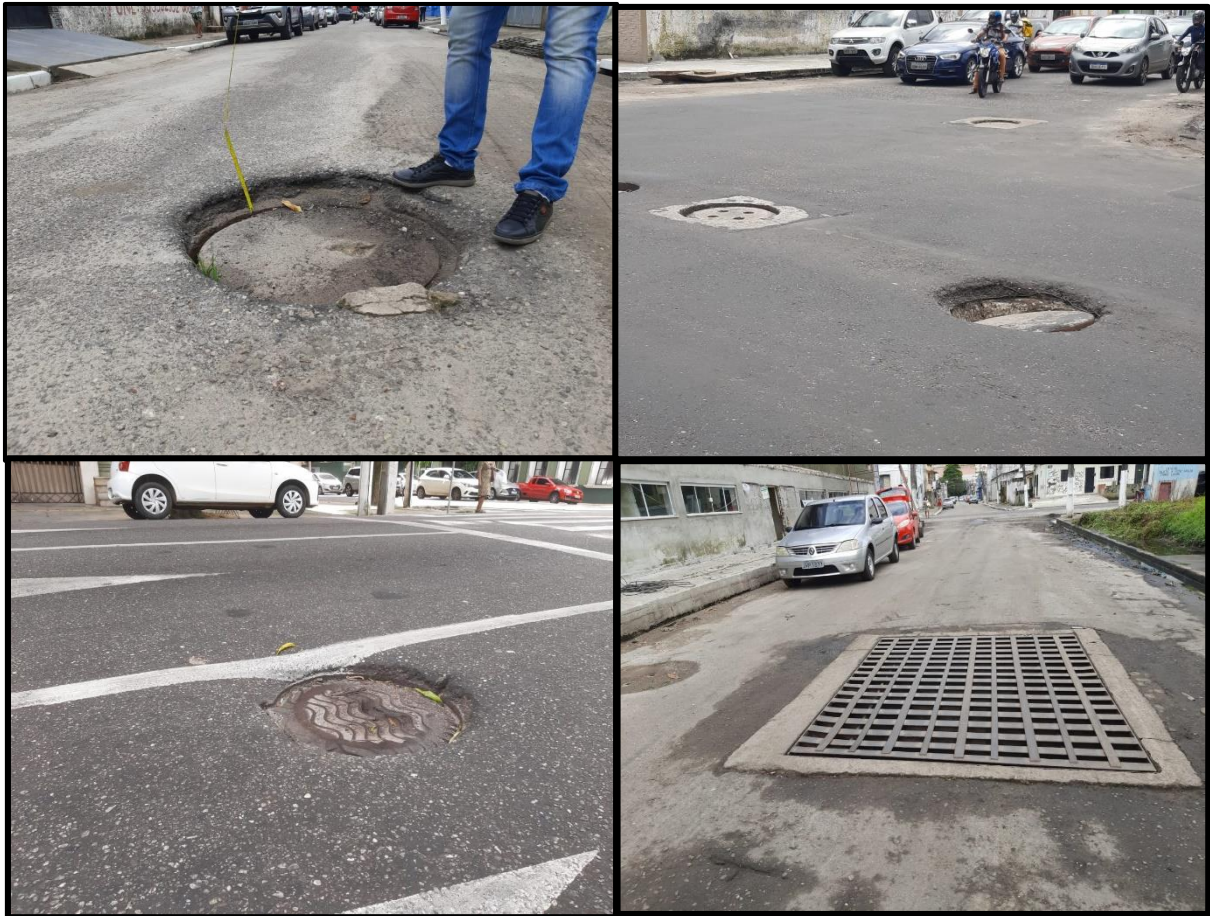
**Figura 28 – Interferências com tubulações urbanas**

As interferências com tubulações urbanas representam o 3º defeito mais frequente na malha viária, ocorrendo em 78 trechos (54,9% do total). A figura 28, indica algumas interferências com tubulações urbanas registradas.

Conforme os registros realizados em campo, as tampas de poços de visitas e/ou caixas coletoras de acesso a bueiros são instaladas muitas vezes no meio das vias, com desnível significativo em relação ao asfalto. Esses desníveis alcançaram até 20 centímetros em alguns trechos do bairro, o que pode não só danificar a parte mecânica dos veículos mas também causar acidentes. A situação pode se tornar pior em dias de chuva, pois em virtude da redução da visibilidade o motorista só percebe a cavidade no momento em que passa sobre a caixa coletora. Esse defeito é intrínseco de pavimentos urbanos e compromete a qualidade de rolamento tanto quanto as panelas.

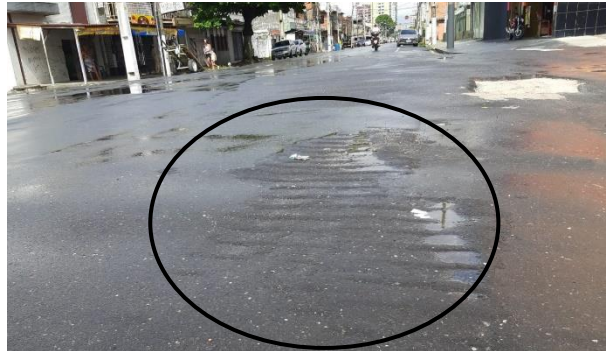
**Figura 29 - Corrugação**

O defeito corrugação, indicado na Figura 29, (0,7% das ocorrências) foi o menos frequente no bairro.

Um das causas que pode ter ocasionado esse defeito são elevados esforços tangenciais (frenagem e aceleração) ou de problemas construtivos como, por exemplo, excesso de umidade, fraca ligação entre base e revestimento e cura insuficiente das misturas produzidas com emulsões asfálticas ou asfaltos diluídos.

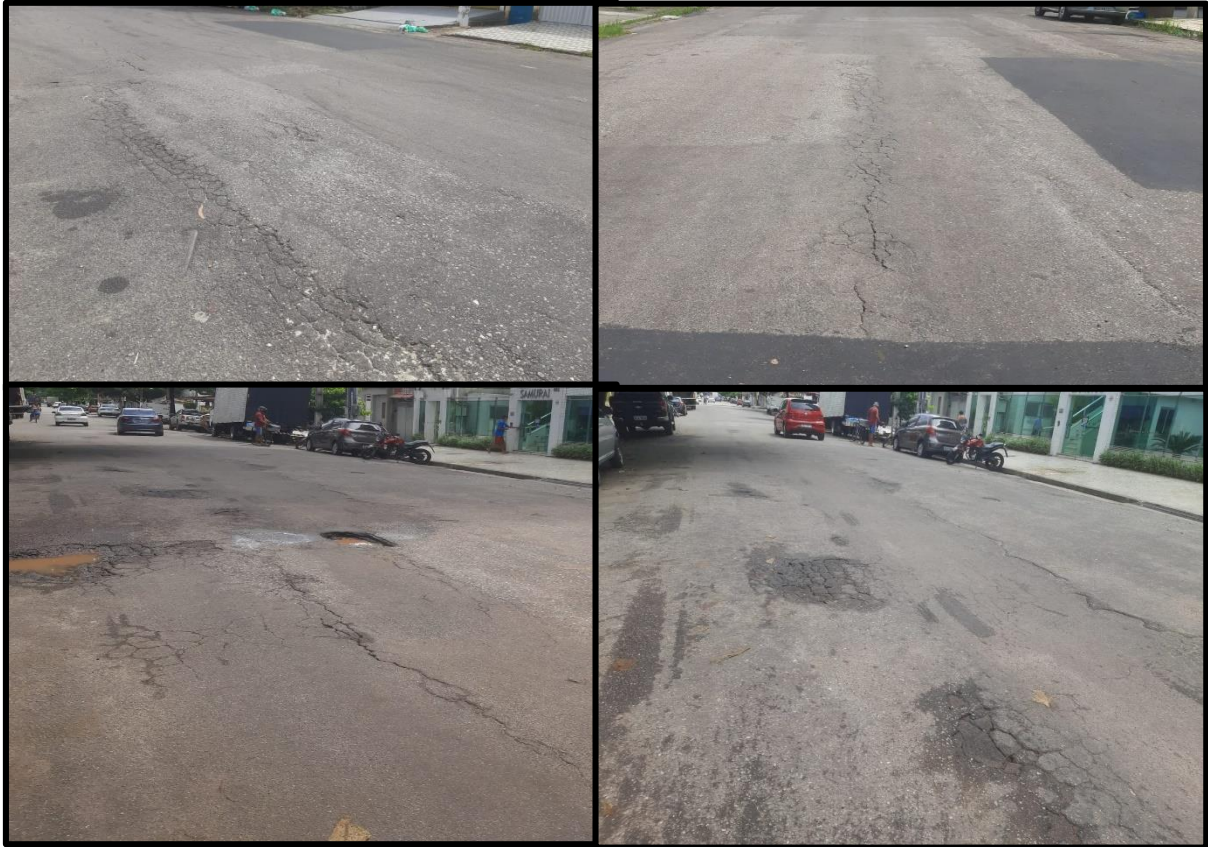
**Figura 30 – Defeitos localizados nos trechos críticos do bairro de Batista Campos (C10 e C11)**

existência de panelas, trincas por fadiga, deformação permanente de trilhas de rodas, desgaste e trincas longitudinais, por fim, no canto inferior direito a existência de trincas por fadiga, desgaste e deformação permanente de trilhas de rodas.

Fazendo uma análise geral dos trechos C10 e C11, é notória a quantidade de defeitos que impactam diretamente na qualidade do pavimento desses trechos, podendo levar ao questionamento do porquê em serem categorizados como bom desempenho. Entretanto, considerando que o bairro de Batista Campos possui uma malha viária muito boa em relação aos outros bairros do município e que o trabalho foi realizado em uma malha viária reduzida comparado com a malha viária de toda a cidade de Belém, os trechos C10 e C11 acabaram ficando no limite mínimo ( $>60$ ) e se enquadrando como pavimentos de bom desempenho.

Analisando o cenário alternativo, detectou-se que os trechos C10 e C11 apresentam ICPs de 50,67 e 49,67, respectivamente, conforme indicado no Apêndice A. Portanto, esses trechos deixariam de ser enquadrados como de boa qualidade na classificação proposta por Chen (1993) para serem enquadrados como de qualidade regular. Essa avaliação regular para os trechos C10 e C11 se assemelha mais à avaliação subjetiva da qualidade da superfície de

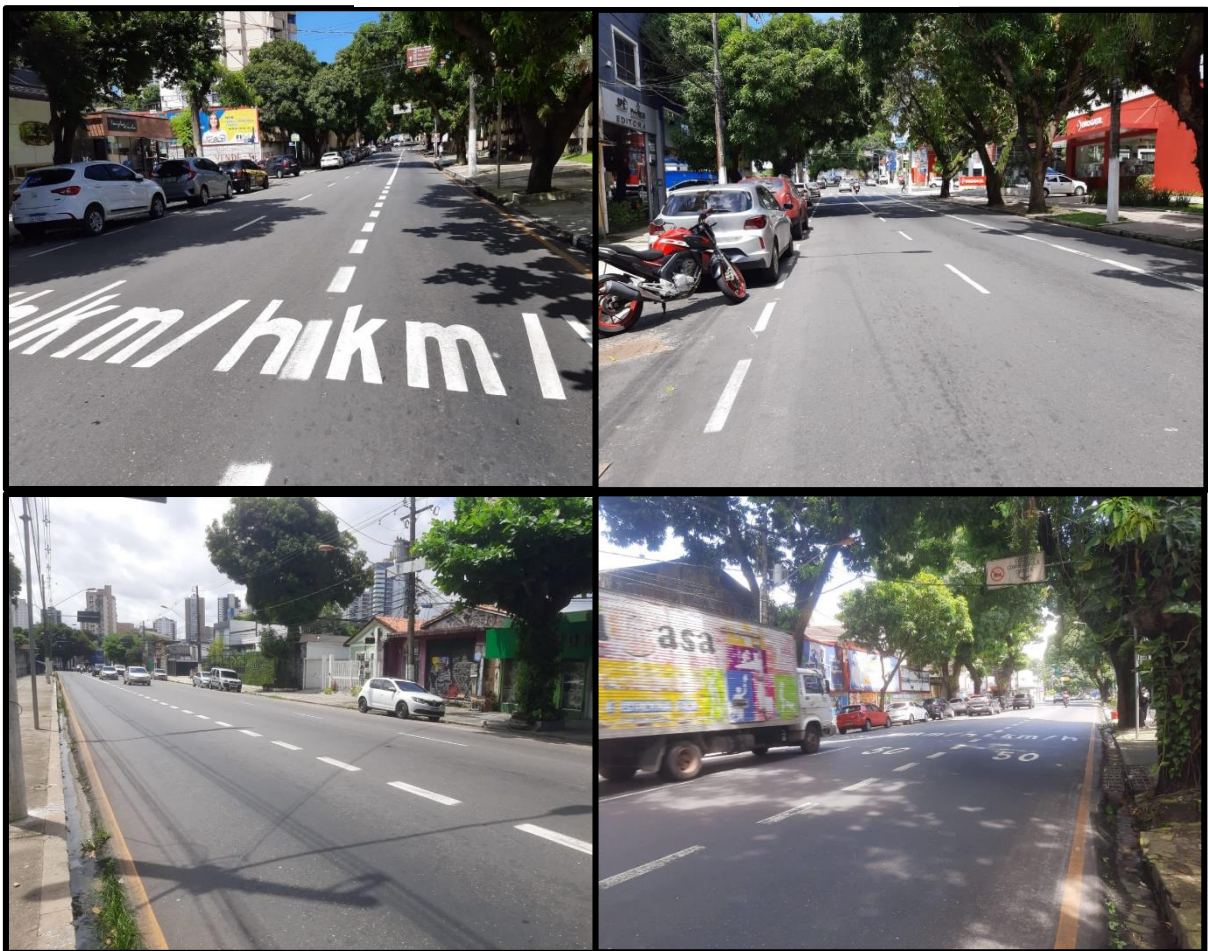
**Figura 31 – Trechos C98/C99/C100/C101**

Tais trechos obtiveram nota máxima do ICP e foram considerados os melhores trechos do bairro, pelo fato de não apresentarem nenhum defeito no pavimento e apresentarem uma excelente sinalização horizontal. Isso se deve pelo fato que as vias foram recentemente recapeadas e re-sinalizadas, portanto todos esses trechos foram considerados pavimentos novos com uma excelente visibilidade de sinalização horizontal. Vale ressaltar que tanto as

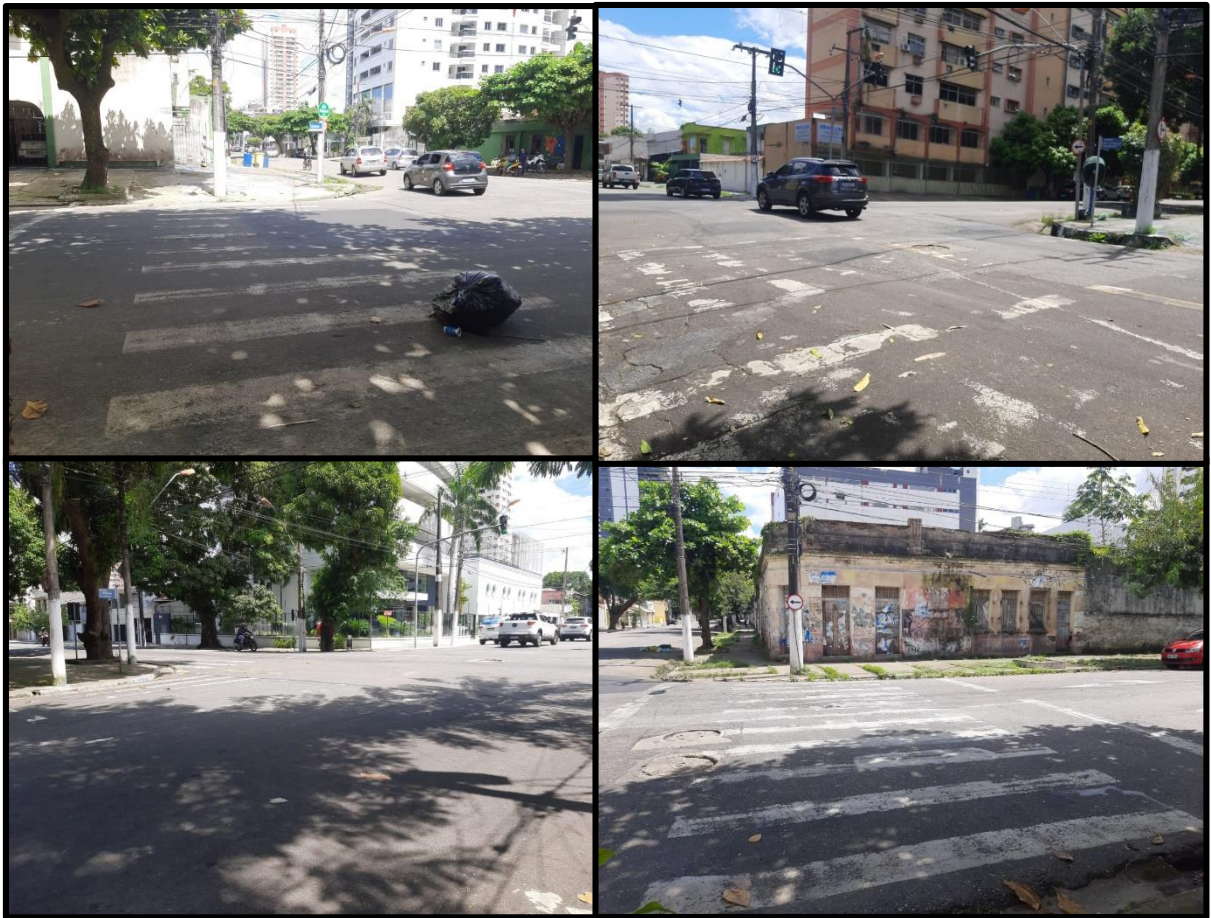
**Figura 33 – Trechos com a falta de sinalização adequada (FTP)**

A faixa de travessia de pedestre (FTP) é a 2º mais problemática em relação a visibilidade adequada de sinalização horizontal no bairro, apenas 41,35% dos trechos, que deveriam obter esse elemento de sinalização, apresentaram um bom estado de conservação. Enquanto que em 58,65% dos trechos que deveriam ter a sinalização, estão ruins ou não possuem. A Figura 33 indica alguns trechos em que a faixa de travessia de pedestres está apagada.

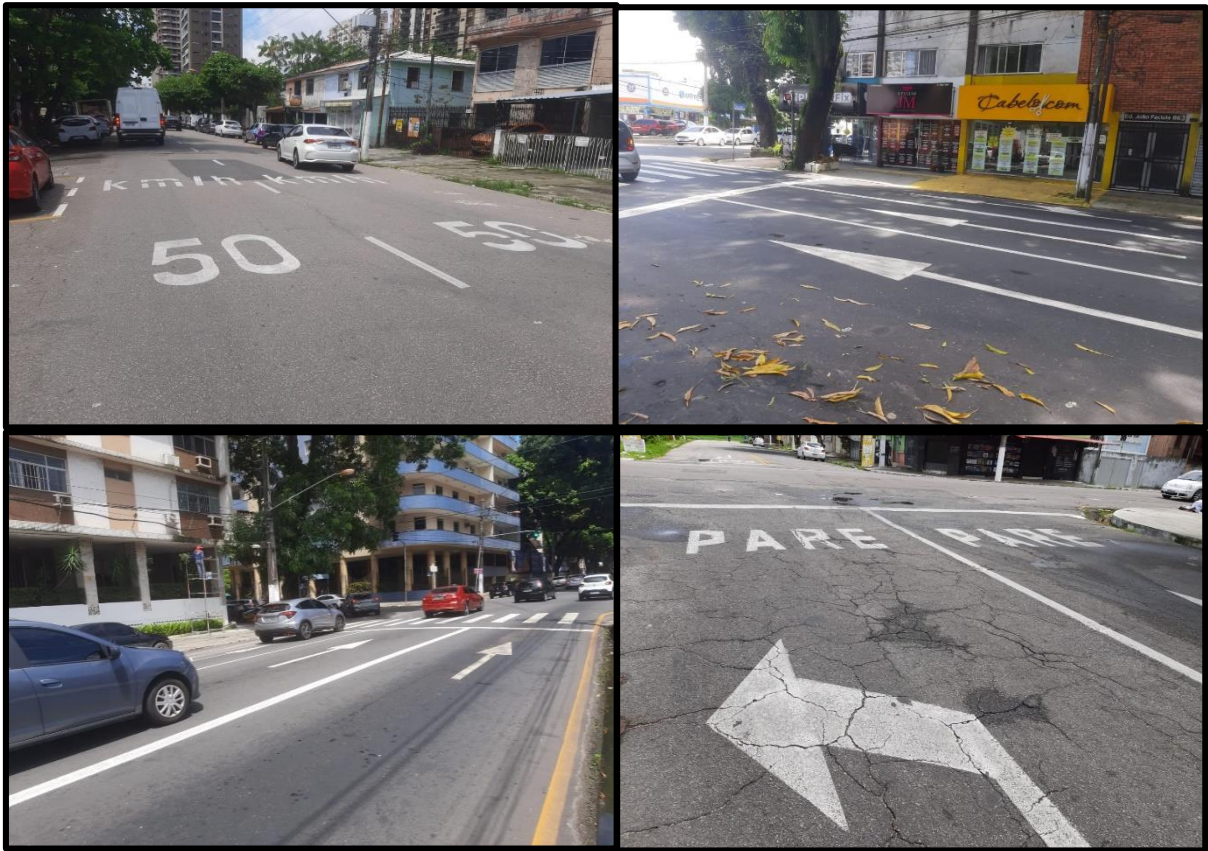
**Figura 34 – Inscrições nos pavimentos com visibilidade adequada**

As inscrições nos pavimentos (setas, símbolos e legendas) foram as menos problemáticas em relação a visibilidade adequada. Ainda assim, apenas 57,89% dos trechos que deveriam ter esse elemento de sinalização, apresentaram-no em um bom estado de conservação. Enquanto que em 42,11% dos trechos que deveriam ter a sinalização estão ruins ou não possuem. A Figura 34, indica exemplos de inscrições nos pavimentos com visibilidade adequada.
