**Avaliação objetiva dos defeitos superficiais de pavimentos flexíveis e semi-rígidos.**  
**Estudo de caso: Campus do Guamá da UFPA**

Trabalho de Conclusão de Curso apresentado à Faculdade de Engenharia Civil do Instituto de Tecnologia da Universidade Federal do Pará, como requisito parcial para obtenção do título de Bacharel em Engenharia Civil.

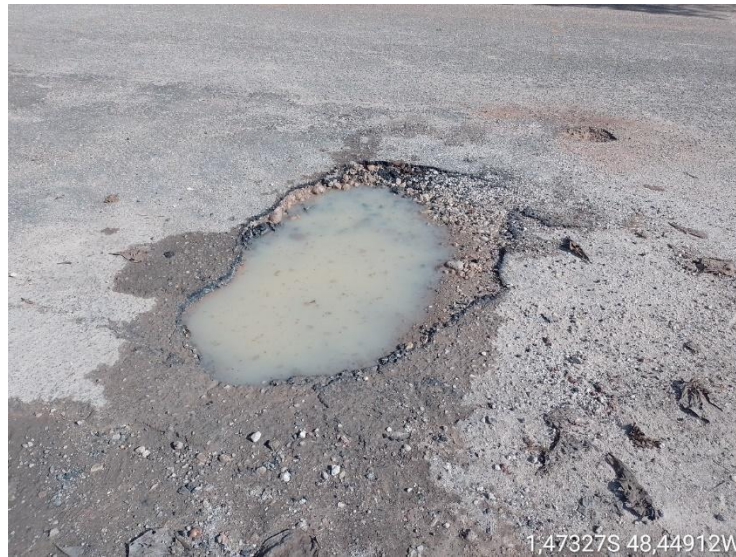
Outro problema relevante é a deformação permanente, conhecida como "afundamento da trilha de roda" ou "trilho" nas áreas de maior solicitação de carga, principalmente em pavimentos flexíveis. Essa patologia é causada pelo acúmulo de deformações plásticas na camada de revestimento ou na estrutura inferior do pavimento, gerando uma depressão na pista que prejudica tanto o conforto quanto a segurança na condução dos veículos, especialmente em dias de chuva, quando a água pode se acumular nessas áreas, aumentando o risco de aquaplanagem. Um exemplo prático desta patologia está apresentado na FIGURA 3.

**FIGURA 3:** Afundamento com defeito do tipo panela

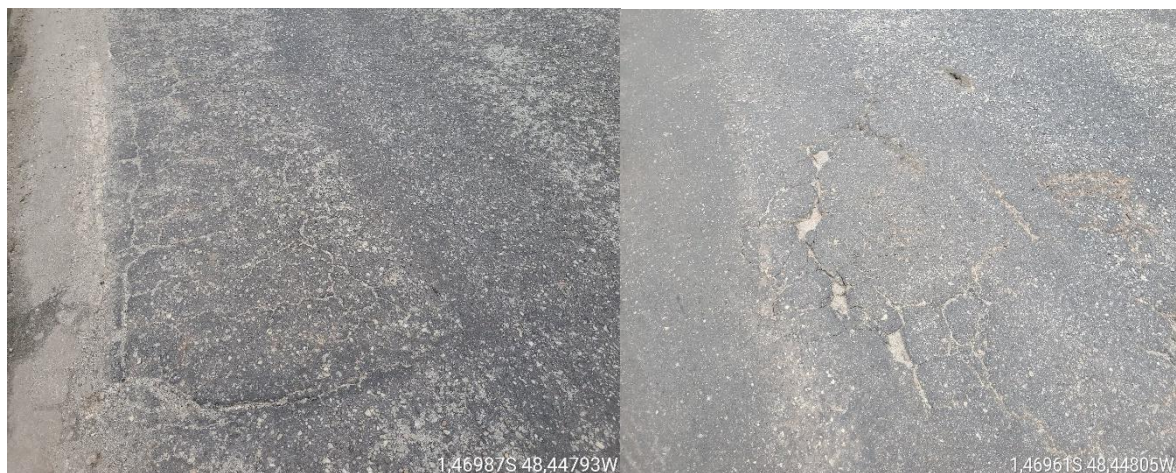
O GRÁFICO 3 por sua vez, mostra a análise dos defeitos identificados no pavimento dos trechos do campus universitário da UFPA, com base no dado apresentado, mostra uma clara predominância de alguns tipos de falhas em relação a outros. **O defeito mais frequente foi a Trinca por Fadiga, com um total de 198 ocorrências**, o que indica um desgaste significativo dos pavimentos, principalmente nas vias de maior movimentação. As trincas por fadiga são normalmente causadas pelo tráfego repetitivo e pesado, que resulta na perda gradual da

resistência estrutural do pavimento. No contexto da UFPA, a circulação constante de veículos de transporte coletivo e de manutenção contribui consideravelmente para a formação dessas trincas, especialmente em vias onde o tráfego não é apenas intenso, mas também concentrado nas mesmas trilhas de rodas.

A FIGURA 12 está demonstrando, de forma exemplificativa, o defeito de trinca encontrado no trecho 1.

**FIGURA 12:** defeito trinca por fadiga localizado no trecho 1

| <b>Nº DO TRECHO</b> | <b>ICP</b> | <b>Atividade de manutenção e reabilitação</b> |
|---|---|--|
| 1 | 66 | recapeamento superficial, manutenção com reparo de trinca, selagem de trincas para evitar propagação, limpeza e desobstrução de drenagem. |

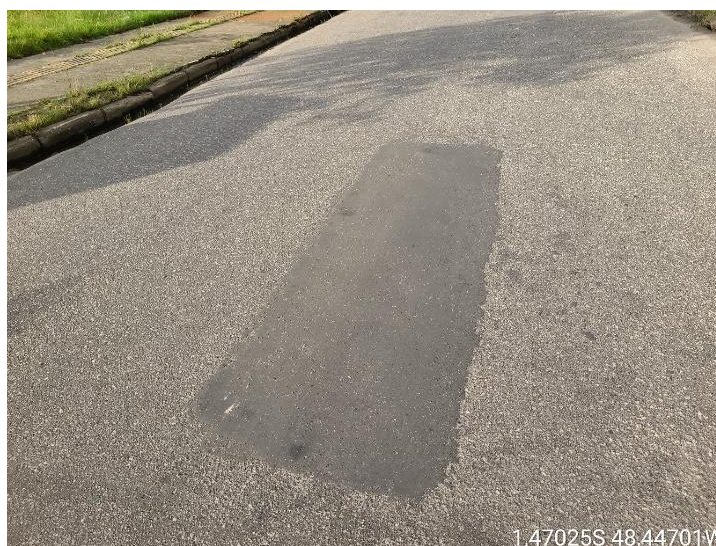
Outro defeito que apresentou uma elevada frequência foi o de **Remendos, totalizando 118 ocorrências**. Isso indica que os pavimentos do campus passaram por diversas intervenções corretivas para tapar buracos e corrigir falhas pré-existentes. A presença de muitos remendos, no entanto, é indicativa de um problema recorrente: a necessidade de reparos contínuos aponta para uma degradação acelerada das vias, que pode ser fruto de intervenções de baixa qualidade ou de uma falta de manutenção preventiva adequada. Os remendos, como no exemplo na FIGURA 13 embora necessários, nem sempre são a solução mais duradoura, e podem acabar contribuindo para a fragilidade da superfície ao longo do tempo.

**FIGURA 13:** defeito remendo localizado no trecho 1

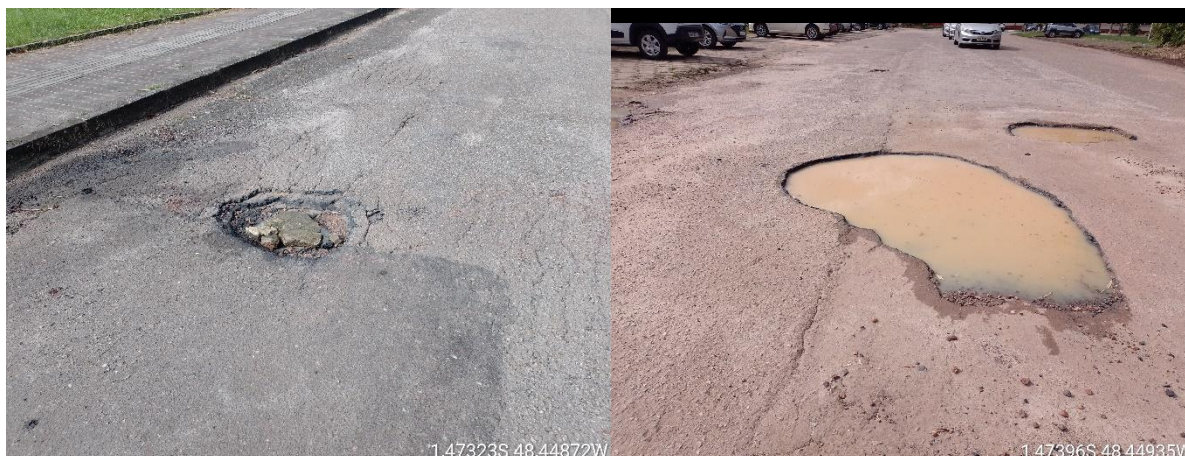
Em sequência, na FIGURA 14, as **Panelas (buracos) também se destacam, com 80 ocorrências** identificadas. Esses defeitos são comuns em pavimentos que sofrem com infiltração de água e falta de drenagem adequada. A formação de panelas se dá quando a água penetra no pavimento, enfraquecendo as camadas subjacentes e levando ao colapso da superfície. No caso da UFPA, onde as chuvas são intensas e frequentes, a drenagem ineficaz pode agravar ainda mais o problema, contribuindo para a expansão dos buracos e o surgimento de novos pontos críticos. Esses buracos representam um risco significativo à segurança dos veículos e pedestres e também aumentam os custos de manutenção se não forem tratados de forma eficiente.

**FIGURA 14:** defeito panela localizado no trecho 5

| <b>Nº DO TRECHO</b> | <b>ICP</b> | <b>Atividade de manutenção e reabilitação</b> |
|---|---|--|
| 5 | 63,2 | recapeamento superficial, manutenção com reparo de trinca, selagem de trincas para evitar propagação, limpeza e desobstrução de drenagem. |

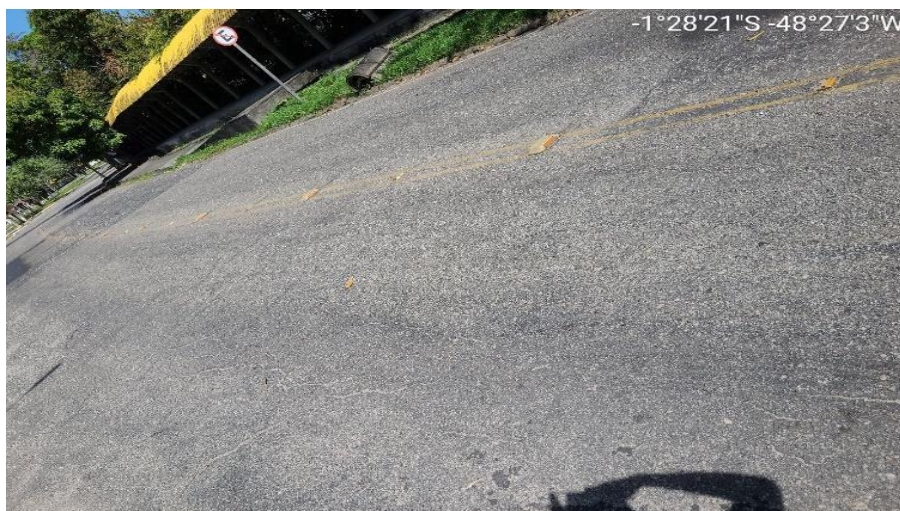
Por outro lado, defeitos como **Trincas em bloco, desgaste e Deformação Permanente nas Trilhas de Rodas** como na **FIGURA 15** apresentaram uma **menor incidência, com 1, 2, e 7 ocorrências, respectivamente**. A menor frequência desses defeitos sugere que, apesar das falhas observadas, as margens dos pavimentos do campus têm mantido certa estabilidade estrutural, ou ainda que essas áreas não sejam as mais afetadas pelo tráfego intenso. Já a deformação permanente nas trilhas de rodas, embora presente, tem uma menor ocorrência, o que pode estar relacionado a um controle mais eficaz do tráfego pesado ou a um pavimento ligeiramente mais reforçado nas vias principais.

**FIGURA 15:** defeito trilha de roda localizado no trecho 6

| <b>Nº DO TRECHO</b> | <b>ICP</b> | <b>Atividade de manutenção e reabilitação</b> |
|---|---|--|
| 6 | 62 | recapeamento superficial, manutenção com reparo de trinca, selagem de trincas para evitar propagação, limpeza e desobstrução de drenagem. |
