**UNIVERSIDADE FEDERAL DO PARÁ  
INSTITUTO DE TECNOLOGIA  
FACULDADE DE ENGENHARIA CIVIL**

## **ANÁLISE DE CHAMADOS DE MANUTENÇÃO DE DESPLACAMENTO CERÂMICO EM ÁREAS INTERNAS**

Trabalho de Conclusão de Curso apresentado a Faculdade  
de Engenharia Civil do Instituto de Tecnologia da  
Universidade Federal do Pará, como parte dos requisitos  
para obtenção do título de Bacharel em Engenharia Civil

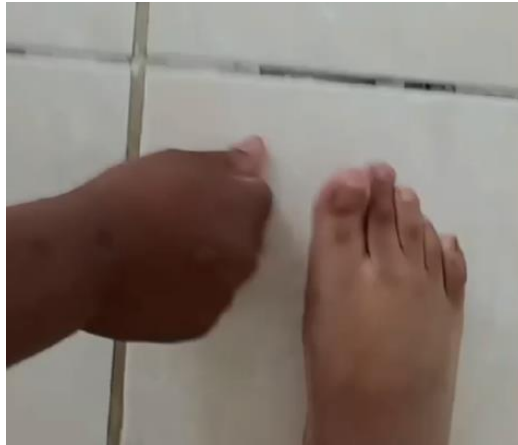
#### 4.1.1 Chamado nº 598

Descrição: Pisos soltos ,ocos.

Evidência: O anexo se trata de um vídeo, então fez-se uma captura de tela para ilustrar. No vídeo, o morador faz o teste de percussão com as próprias mãos, e, ao pisar na peça, ela afunda. É visível que o rejunte destacou das juntas.

Figura 1. Teste de percussão e movimento de peça solta (fragmento de vídeo).

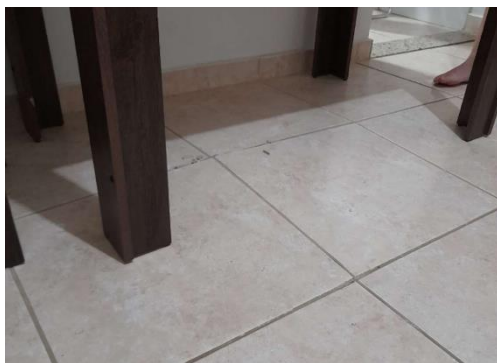
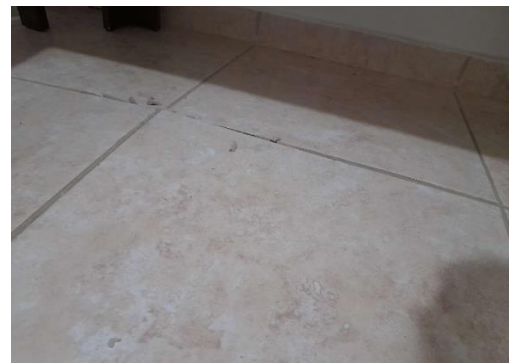
#### 4.1.2 Chamados nº 1072-1087

Descrição: No sábado notamos que o piso da sala estava estufado, fazendo com que todos os pisos estejam ocós..solicitamos a troca dos pisos.

Evidência: Foram enviadas duas fotos em que mostram uma sobressalência em algumas peças de cerâmica, indicando deslocamento do piso.

Figura 2. (a) e (b) Sobressalto das cerâmicas soltas.

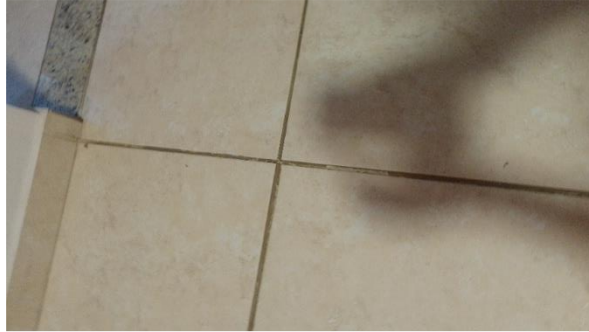
#### 4.1.3 Chamado nº 1315

Descrição: Piso estudando, soltando ao pisar senti o piso estalando. Evidência: Foi anexada uma imagem, na qual é possível observar apenas o rejunte destacado, mas na descrição no chamado, há o relato de evidências sensoriais do piso deslocando.

Figura 3. Destacamento de rejunte.

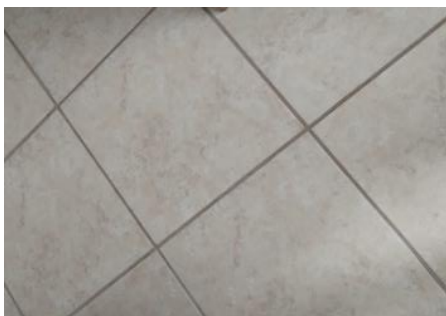
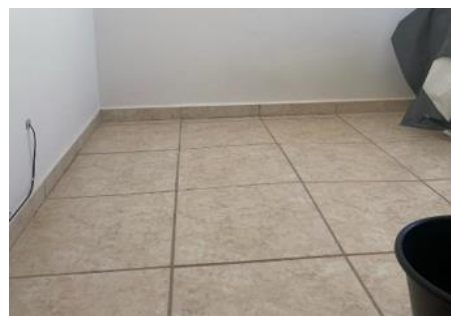
#### 4.1.4 Chamado nº 1794

Evidência: Foram anexadas duas fotos na solicitação de manutenção, na primeira, não identifica-se nenhuma anomalia, na segunda, podemos observar uma movimentação em duas fileiras de cerâmica que estão sobressaindo na forma de V invertido.

Figura 4. (a) Sobressalto de peças soltas na cozinha.

(b) Sobressalto de peças soltas no quarto.

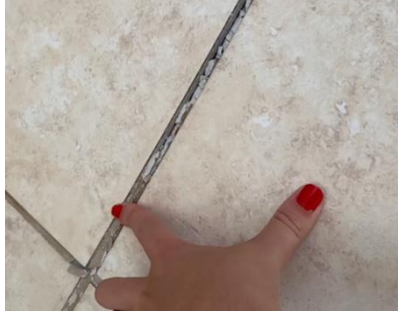
#### 4.1.5 Chamado nº 1828

Descrição: Os pisos da cozinha estão soltando. Já saíram dois.

Evidência: O anexo extraído se trata de um vídeo, então, como recurso, foi feita uma captura de tela para ilustrar. No vídeo, a moradora aponta o rejunte que destacou das juntas e pressiona a cerâmica contra o piso, fazendo com que ela se movimente no sentido vertical.

Figura 5. Degradação das juntas e movimentação da peça (fragmento de vídeo).

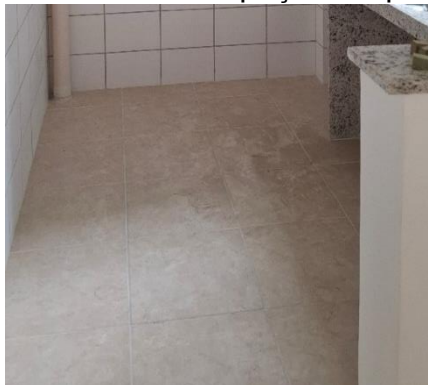
#### **4.1.7 Chamado nº 2437**

O piso do chao da cozinha estufou. Porem nao ha nada no mesmo para que tenha ocasionado o mesmo.

Evidência: Na foto abaixo, enviada pelo proprietário do imóvel, mostra um sutil estufamento do piso da cozinha.

Figura 6. Ressalto nas peças deslocadas.

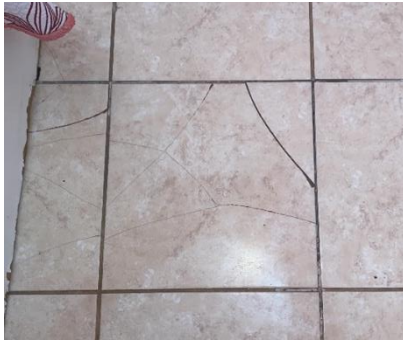
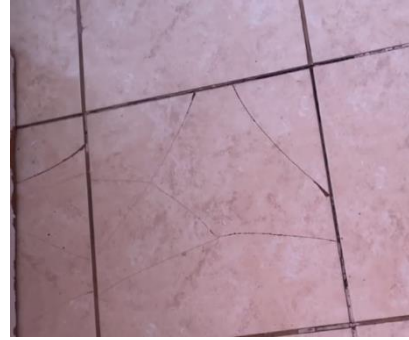
Descrição: Boa tarde, gostaria de abrir um chamado em decorrência da cerâmica de um dos quartos esta oca e soltando. E meu imóvel ainda esta no prazo de garantia.

Evidência: Foram anexados, respectivamente, uma foto e um vídeo, do vídeo fez-se uma captura de tela. Nos dois registros, temos duas placas cerâmicas quebradas.

Figura 7. (a) Peças quebradas, com trincas e fissuras (imagem anexada).

(b) Peças quebradas, com trincas e fissuras (fragmento de vídeo)

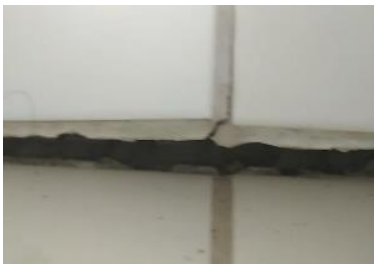
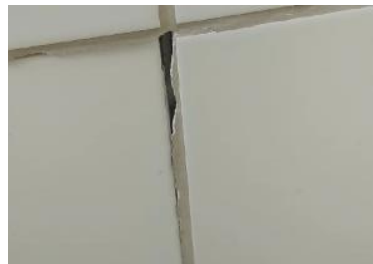
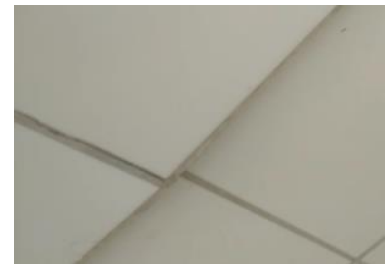
#### 4.1.8 Chamados nº 2584 e 3075

Descrição 1: Os azulejos estão espremidos um contra o outro e cedendo.

Evidência: O anexo do chamado trata-se de um vídeo em que alguns trechos foram capturados e anexados abaixo. Nas imagens, podemos ver o destacamento do rejunte, o desnível de algumas peças de cerâmica em relação às demais aderidas à parede e a abertura entre elas.

Figuras 8. (a) Abertura entre a parede e o revestimento (b) Destaque do rejunte.

(c) Destaque das placas cerâmicas

Nos chamados 2584 e 3075, exibidos nas Figuras 8 e 9, são identificados problemas relacionados à aderência da argamassa à placa cerâmica havendo algumas possibilidades nas falhas de execução do serviço. Como há a identificação visual que os cordões da argamassa não foram devidamente esmagados para garantir a aderência da placa cerâmica à base, podemos inferir que não houve pressão

suficiente para que houvesse uma interação correta entre os sistemas e que pelos cordões estarem bem aparentes a argamassa já estava acima do tempo em aberto indicado na IT e que também não houve o teste de arrancamento indicado na FVS para uma identificação prévia do problema.

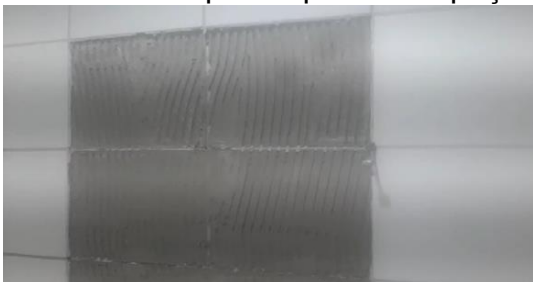
Descrição 2: Parede do banheiro saindo da parede, já são mais de 6 azulejos .

Evidência: Na foto anexada, várias placas cerâmicas estão destacadas da parede, também conseguimos ver a camada de argamassa colante no substrato.

Figura 9. Substrato após a queda das peças soltas.

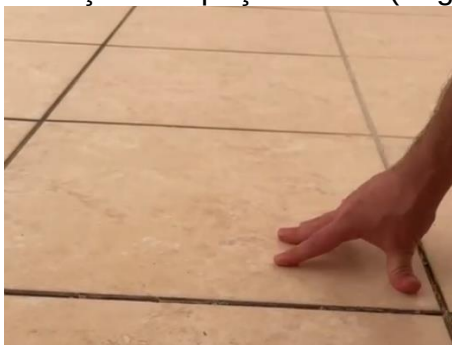
#### **4.1.9 Chamado nº 2928**

Descrição: Os pisos da sala de estar estão soltando e estão ociosos.

Evidência: Foi anexado um vídeo, do qual foi feita uma captura de tela. No vídeo, ao pressionar a cerâmica, ela faz movimentos verticais, no registro, acontece em três peças cerâmicas.

Figura 10. Movimentação das peças soltas (fragmento de vídeo).

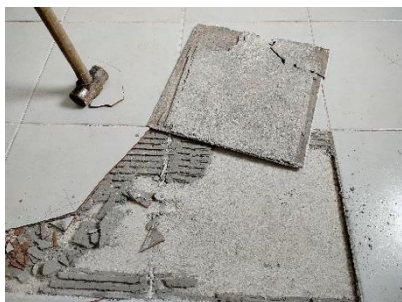
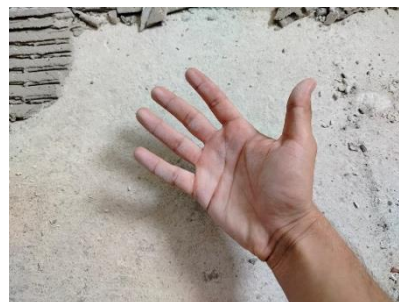
#### **4.1.10 Chamado nº 3019**

Neste chamado não foi anexado registro, mas por estar localizado em Belém, foi possível obter registros da manutenção. Nas peças destacadas, podemos ver a camada de argamassa aderida nelas, enquanto resta resquícios mínimos no piso.

Além disso, ao entrar em contato com o substrato, o técnico notou sua mão empoeirada, indicando resquícios de sujeira.

Figura 11. (a) Cerâmica deslocada do substrato (b) Evidência de resíduos no substrato.

No chamado N° 3019, como identificado na Figura 11, houve um problema proveniente de um procedimento básico do serviço de assentamento de revestimento cerâmico indicado na Instrução de Trabalho sinalizada na Figura 12:

Se trata da falta de limpeza do local onde é aplicada a argamassa colante, ocasionando a falta de aderência da placa cerâmica à base e posteriormente seu estufamento e deslocamento. Em sua análise, Tormen, *et al* (2023) afirma que a base impregnada com substância hidrófuga é um dos motivos que pode acarretar no deslocamento de peças cerâmicas. No item de manutenção do manual do proprietário consta a periodicidade de manutenção do item de revestimento cerâmico, conforme indica a Figura 13:
