UNIVERSIDADE FEDERAL DO PARÁ
CAMPUS UNIVERSITÁRIO DE TUCURUÍ
FACULDADE DE ENGENHARIA CIVIL

ESTUDO DAS PRINCIPAIS MANIFESTAÇÕES
PATOLÓGICAS EM ESCOLAS PÚBLICAS NO
MUNICÍPIO DE TUCURUÍ-PA.

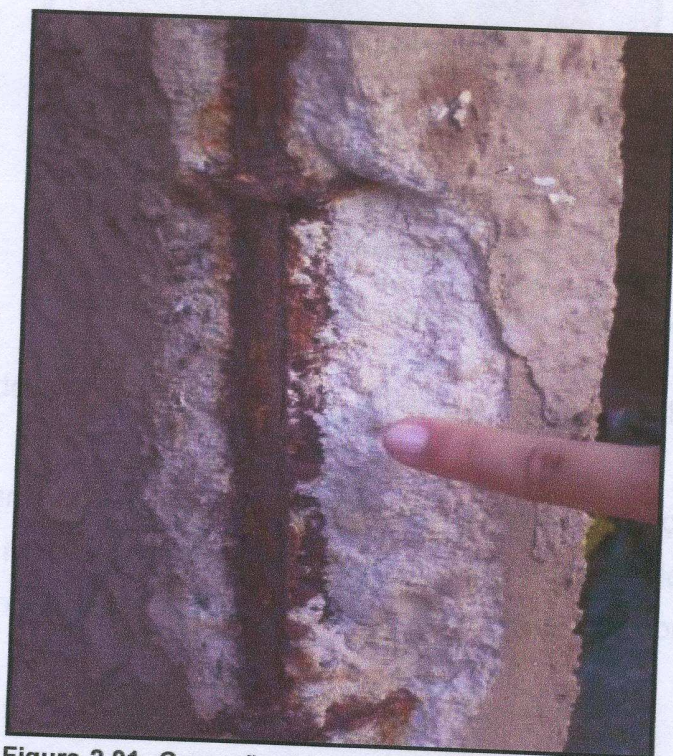
Figura 2.01- Corrosão da armadura no pilar. (DIAS E ALMEIDA, 2008).

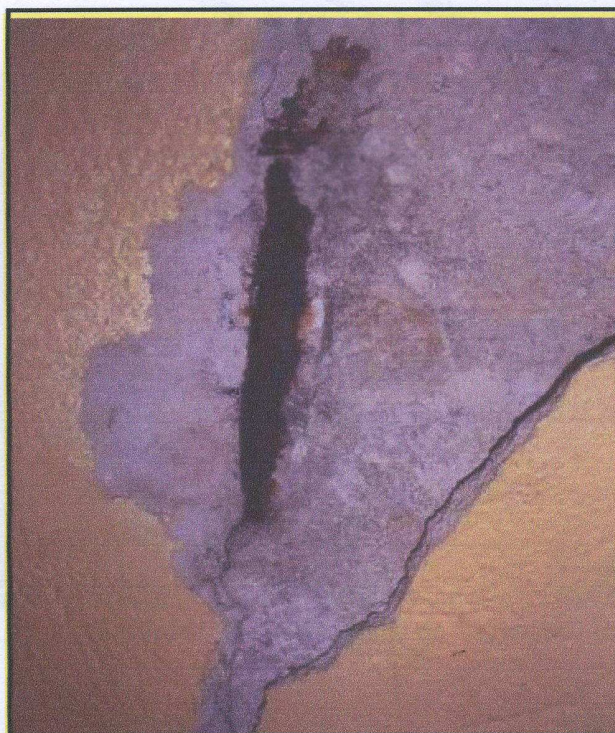
Figura 2.02- Corrosão do aço estrutural e deslocamento do revestimento. (ROCHA, 2008).

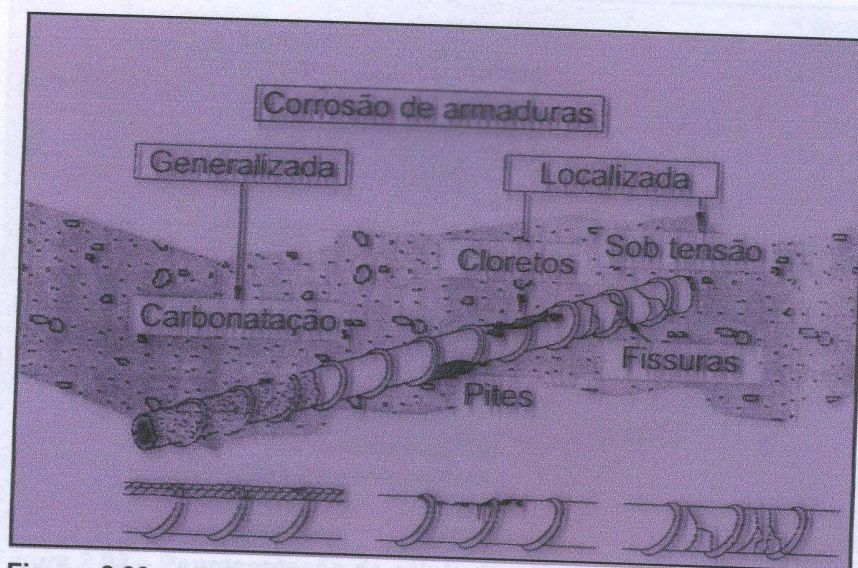
Figura 2.03 – Representação dos tipos de corrosão. (OLIVEIRA, 2008).

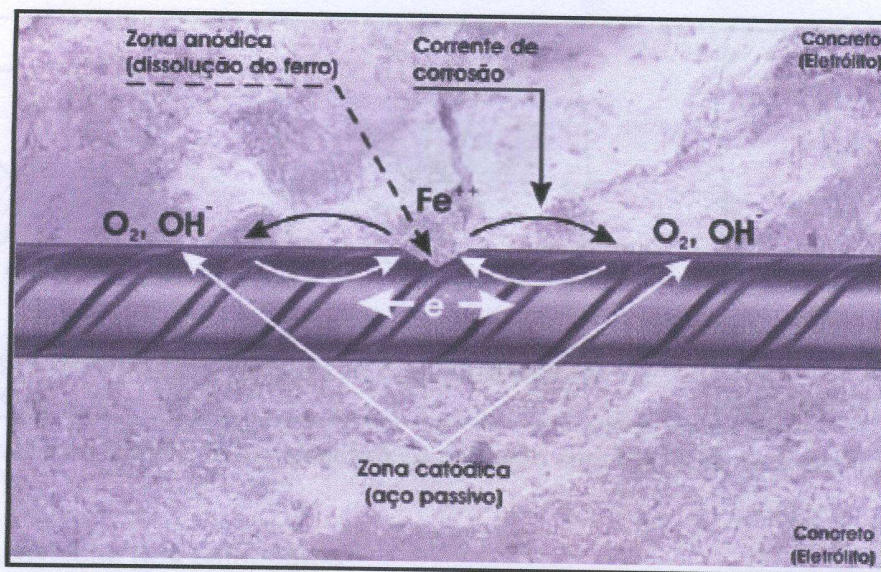
Figura 2.04 – Representação da célula de corrosão. (CASCUDO, 1997 apud OLIVEIRA, 2008).

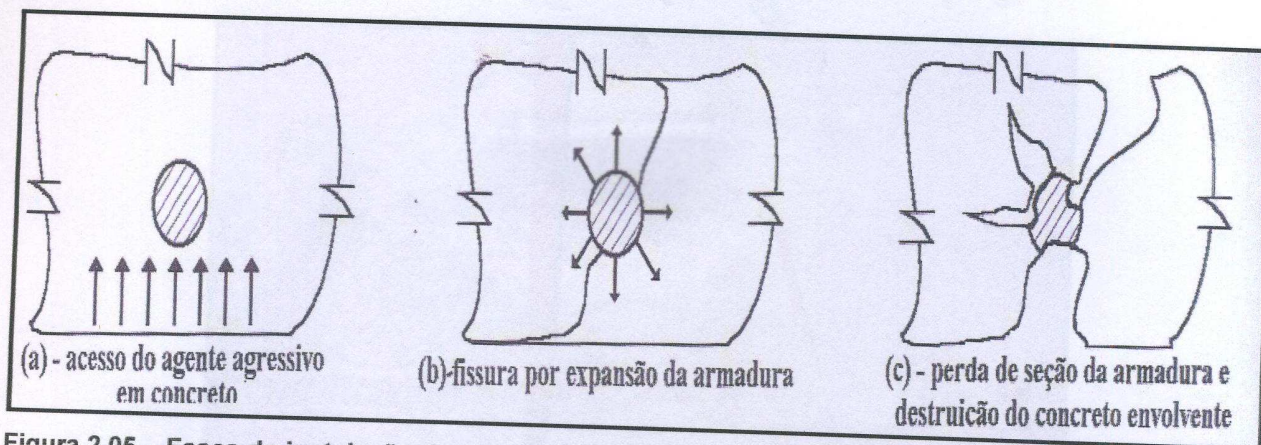
Figura 2.05 – Fases da instalação do processo de corrosão em uma barra de armadura. (SOUZA E RIPPER, 2007).

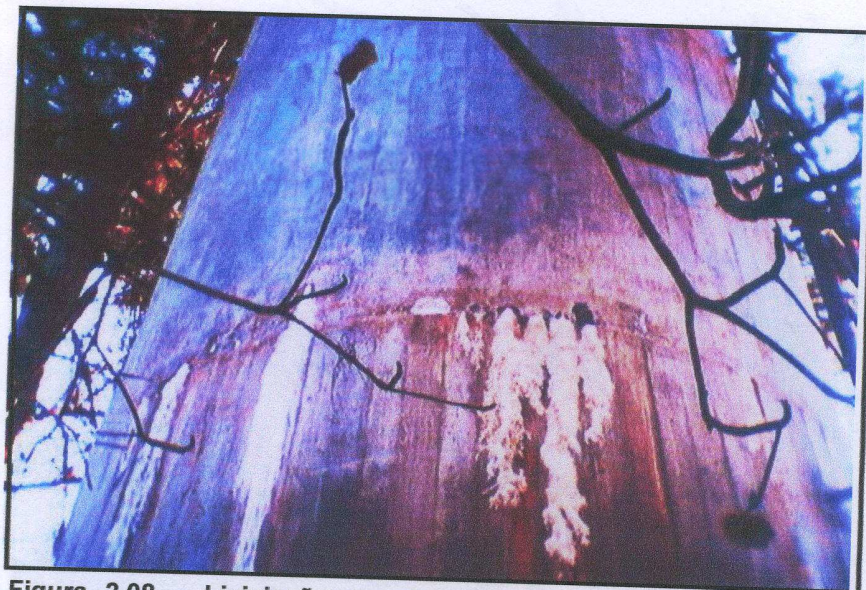
Figura 2.08 – Lixiviação em reservatório de água. (OLIVEIRA, 2008).

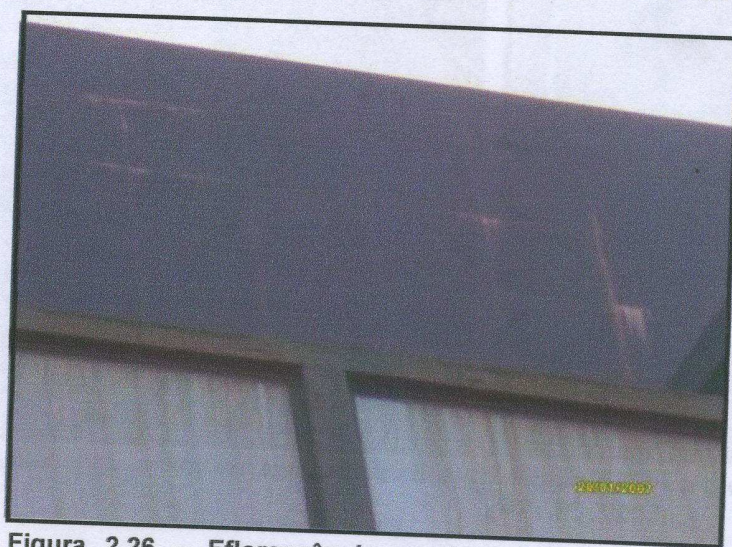
Figura 2.26 – Eflorescência na fachada com placa cerâmica. (DIAS E ALMEIDA, 2008).

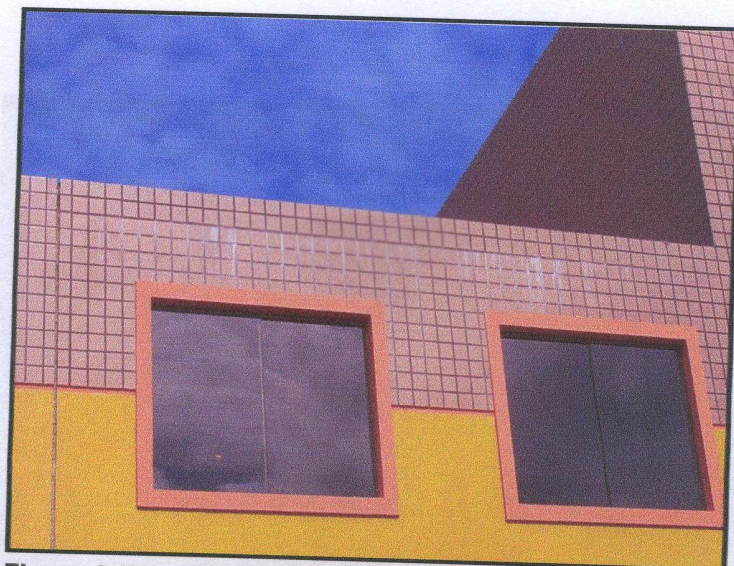
Figura 2.27 – Eflorescência na fachada revestida com pastilhas. (PAES, 2007).

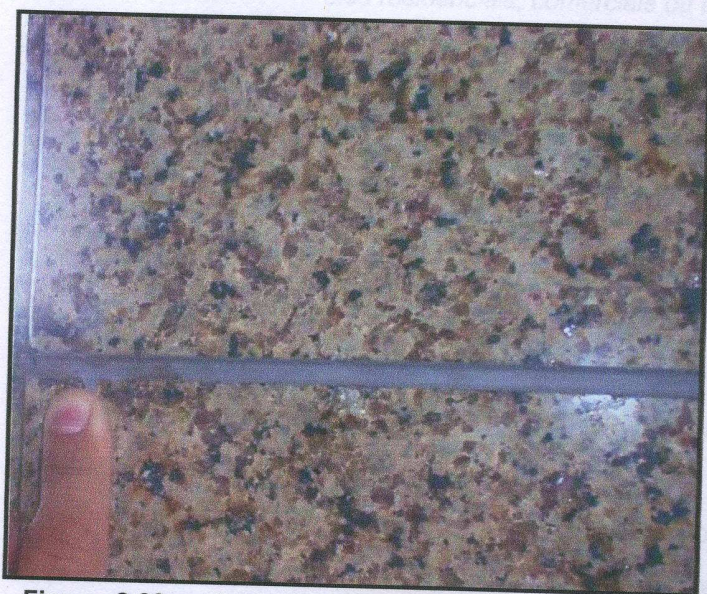
Figura 2.28 – Junta com perda de estanqueidade. (PAES, 2007).

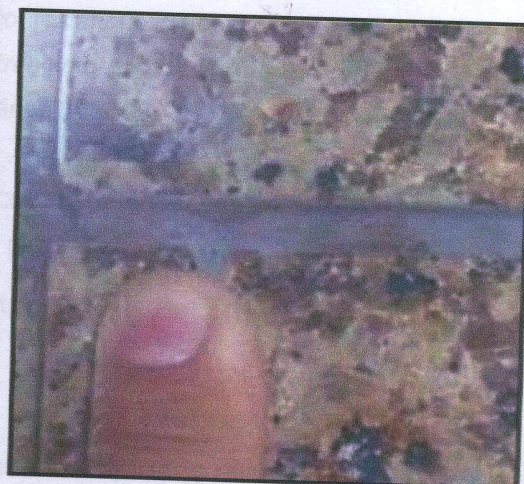
Figura 2.28.1 – Junta de deterioração. (PAES, 2007).

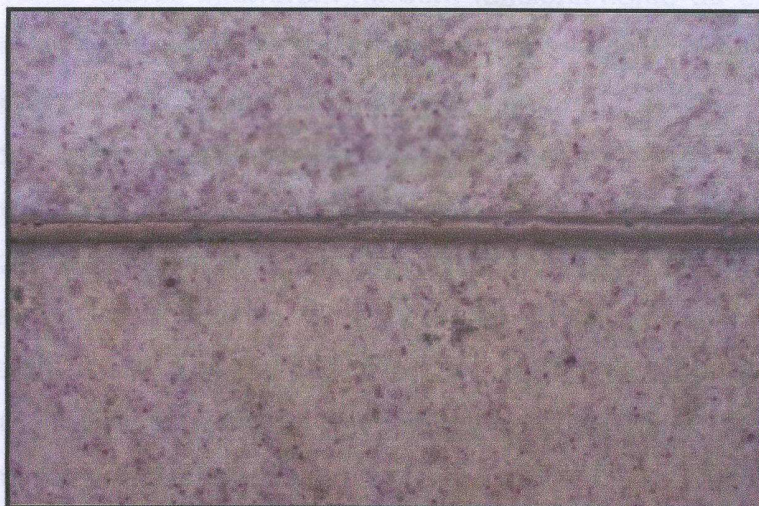
Figura 2.29 – Junta com bolhas de envelhecimento. (PAES, 2007).

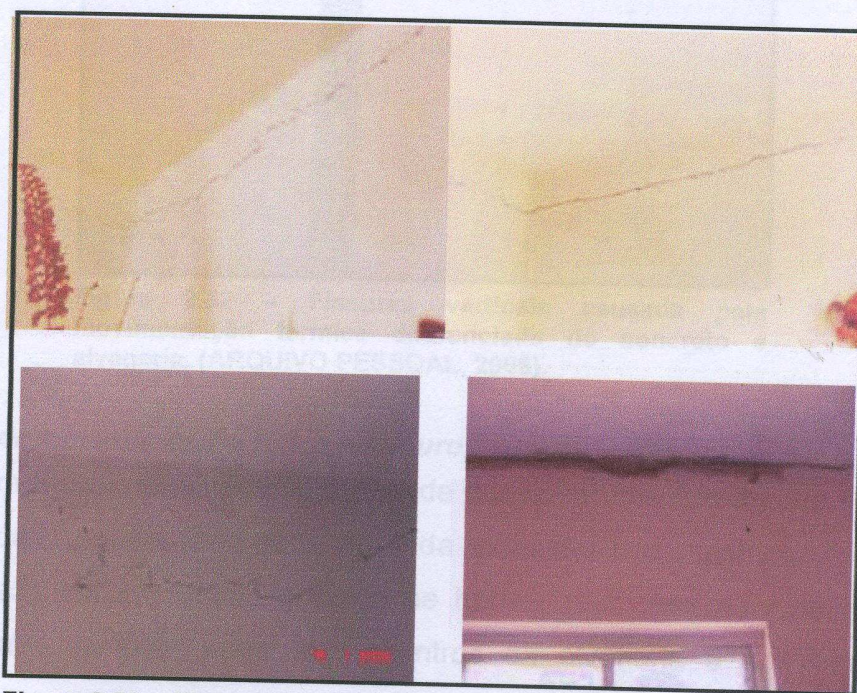
Figura 2.31 – Fissuras causadas por movimentação térmica em lajes. (OLIVEIRA, 2008).

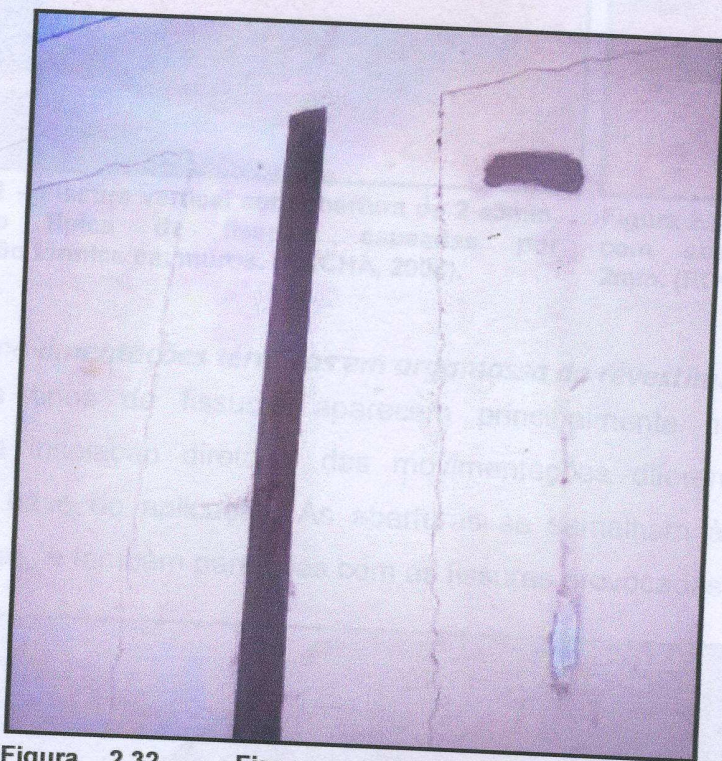
Figura 2.32 – Fissuras verticais causada pela movimentação térmica diferenciada do concreto e alvenaria. (ARQUIVO PESSOAL, 2008).

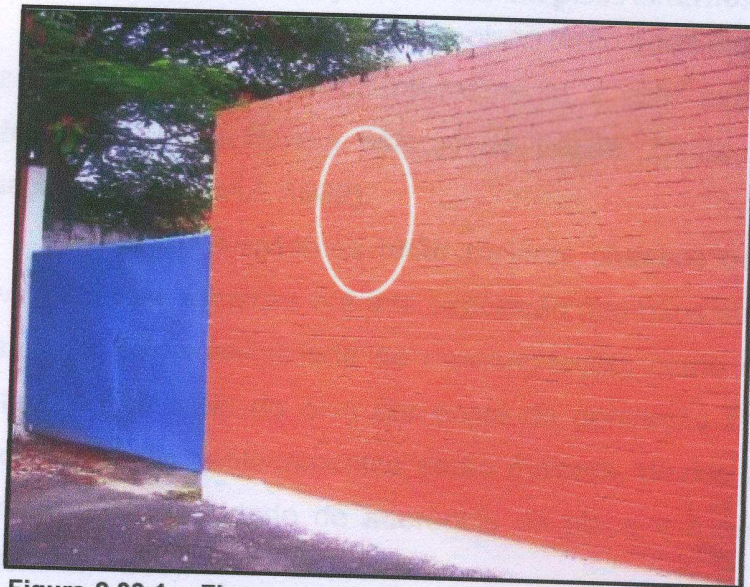
Figura 2.33.1 – Fissura vertical com abertura de 2 a 3mm, configuração típica de fissuras causadas por movimentação térmica em muros. (ROCHA, 2008).

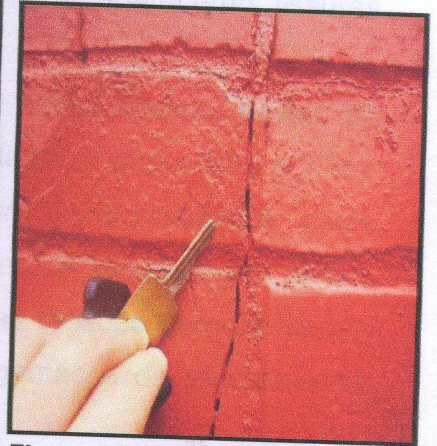
Figura 2.33 – Fissuras verticais com abertura variando de 2mm. (ROCHA, 2008).

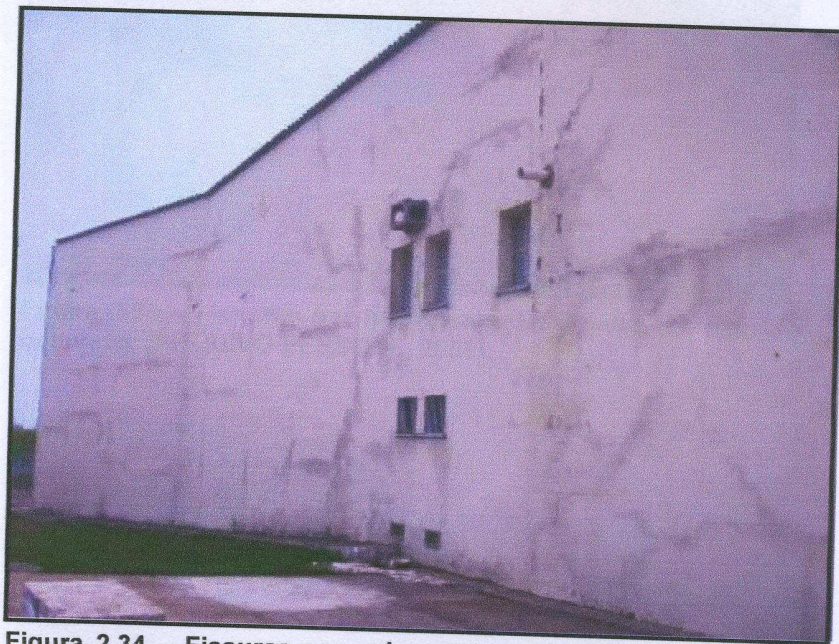
Figura 2.34 – Fissuras causadas por movimentação térmica em argamassas de revestimento. (ROCHA, 2008).

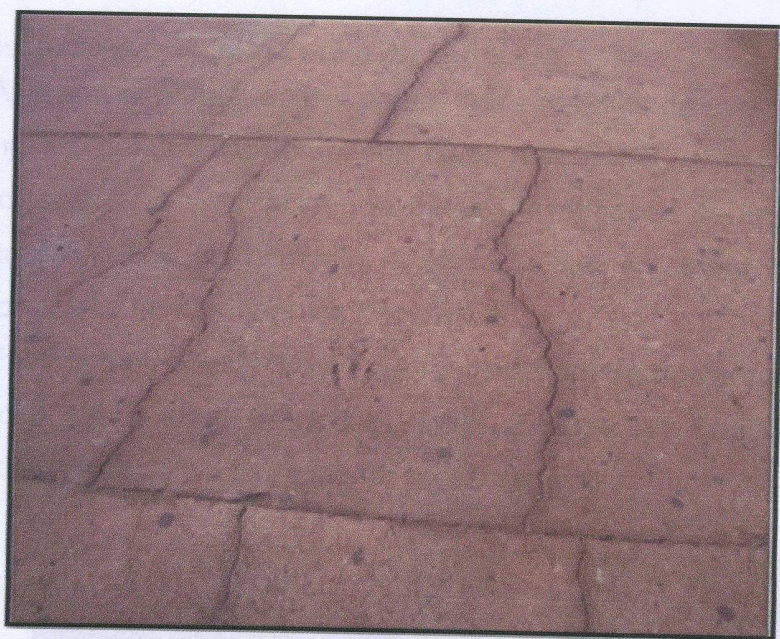
Figura 2.35 – Fissuras por movimentação térmica em piso de concreto. (ARQUIVO PESSOAL, 2008).

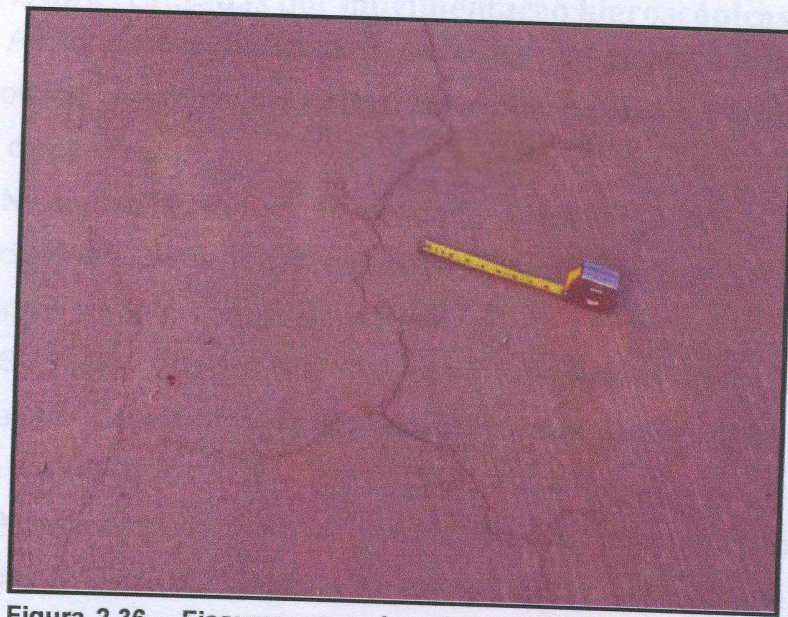
Figura 2.36 – Fissuras causadas por expansão e contração térmica. (DEGUSSA, 2010).

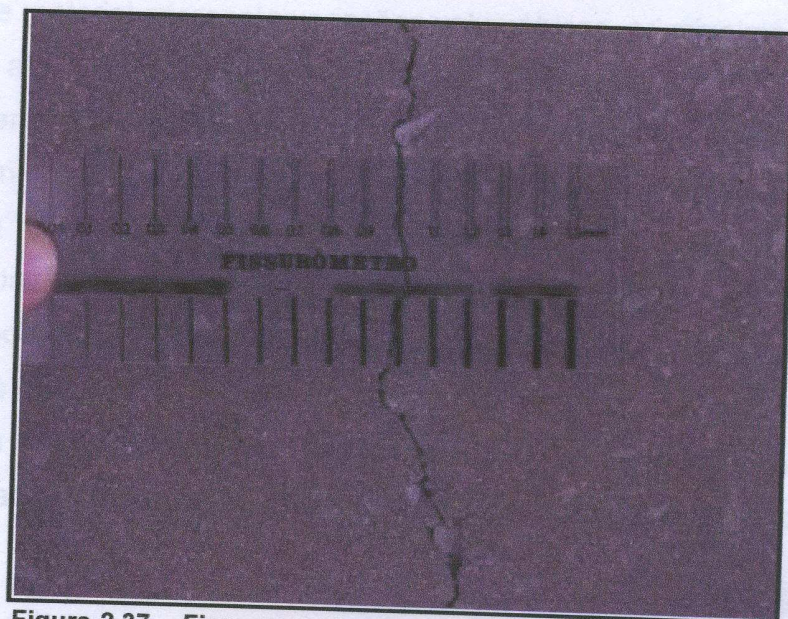
Figura 2.37 – Fissuras por cura térmica do concreto. Pesquisa

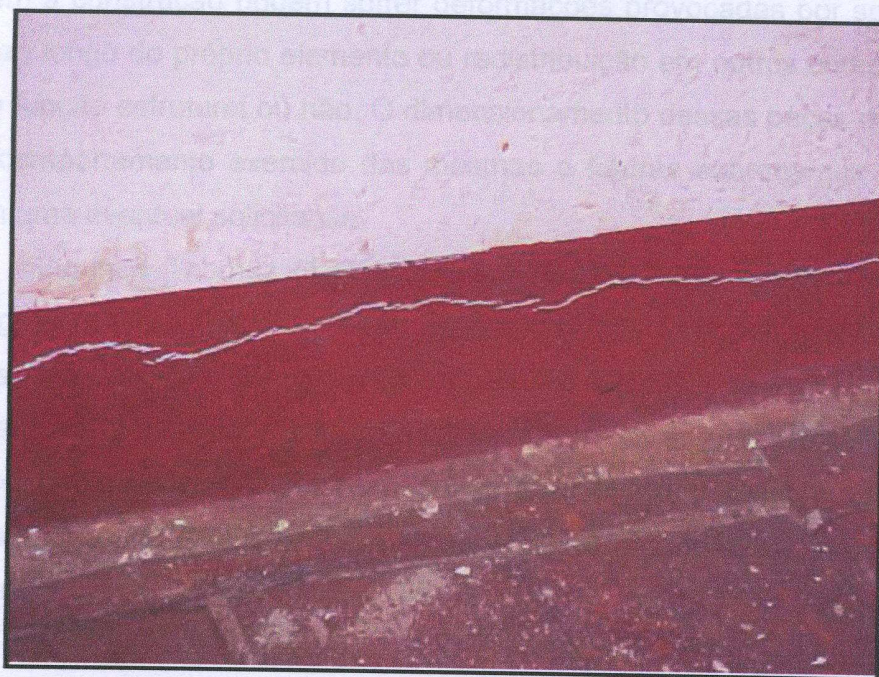
Figura 2.38 – Trinca horizontal na base da alvenaria por efeito de umidade do solo. (BRANDÃO, 2007)

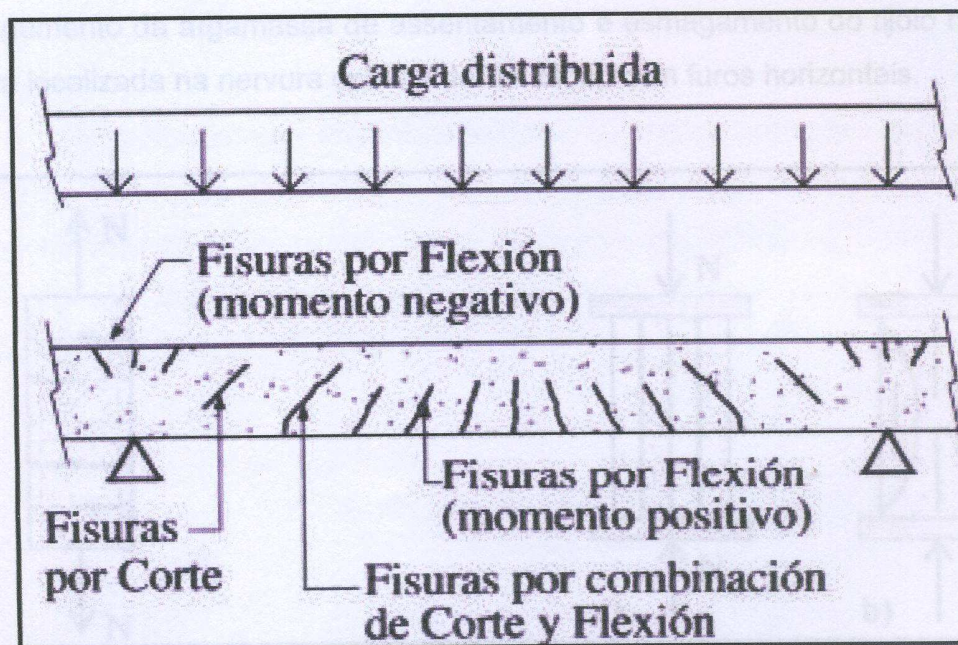
Figura 2.39 – Patologia observada em viga de concreto armado com fissuração devido ao esforço cortante e flexão. (HELENE, 2003 *apud* BRANDÃO, 2007).

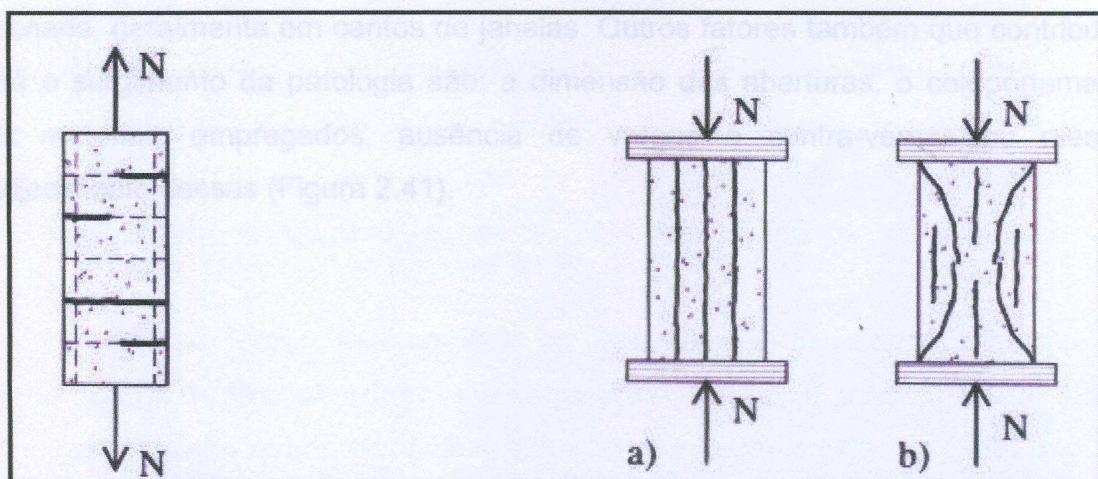
Figura 2.40 – Representação esquemática de fissuração devido ao esforço de tração e compressão. (CANOVAS, 1988 *apud* BRANDÃO, 2007).

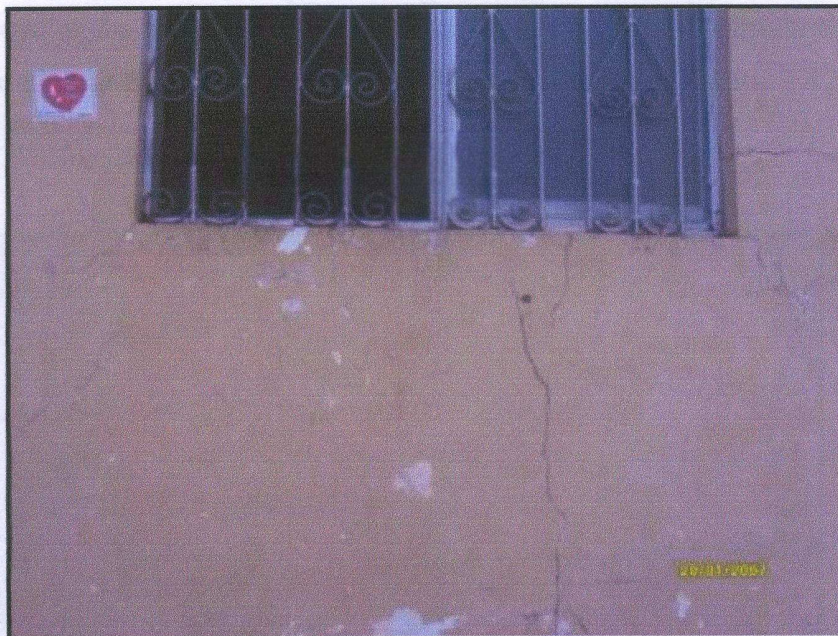
Figura 2.41 – Fissura causada por sobrecarga na alvenaria. (DIAS E ALMEIDA, 2008).

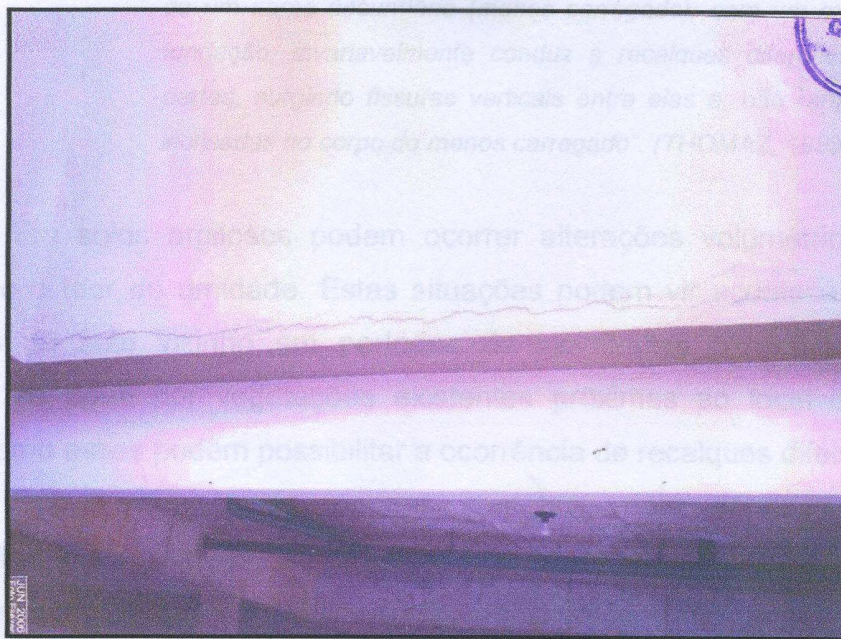
Figura 2.42 – Fissura horizontal na alvenaria devido à deformação da laje em balanço. (BRANDÃO, 2007).

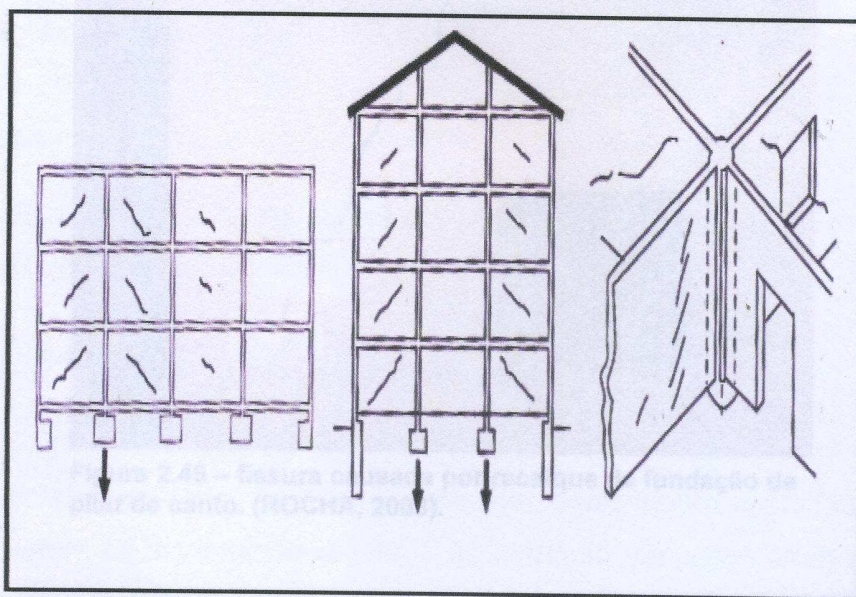
Figura 2.43 – fissuras típicas causadas por recalque de fundação de pilares internos. (ORTIZ, 1984 apud MILITITSKY ET AL, 2008).

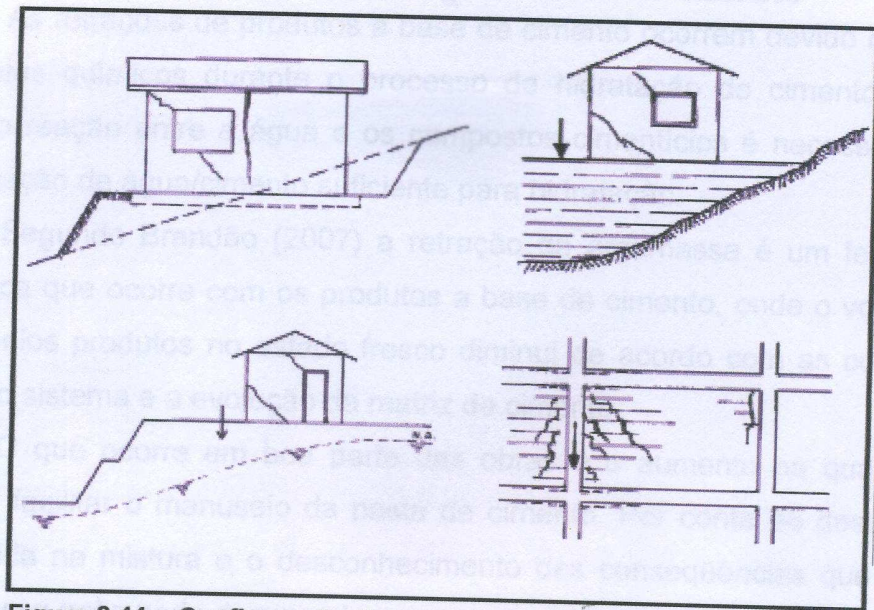
Figura 2.44 – Configuração típica de fissuras causadas por recalque de fundação. (OLIVEIRA, 2008).

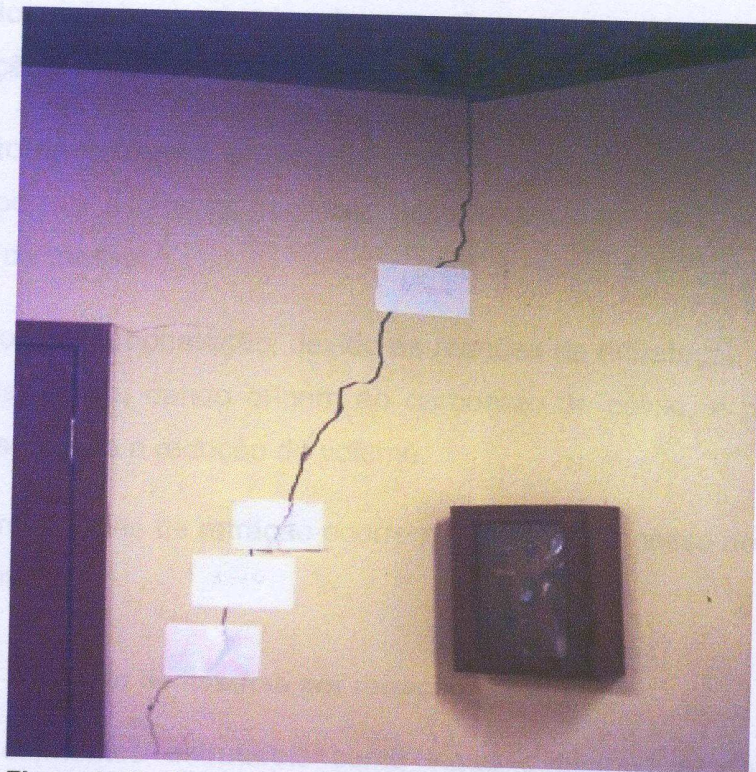
Figura 2.45 – fissura causada por recalque de fundação de pilar de canto. (ROCHA, 2008).

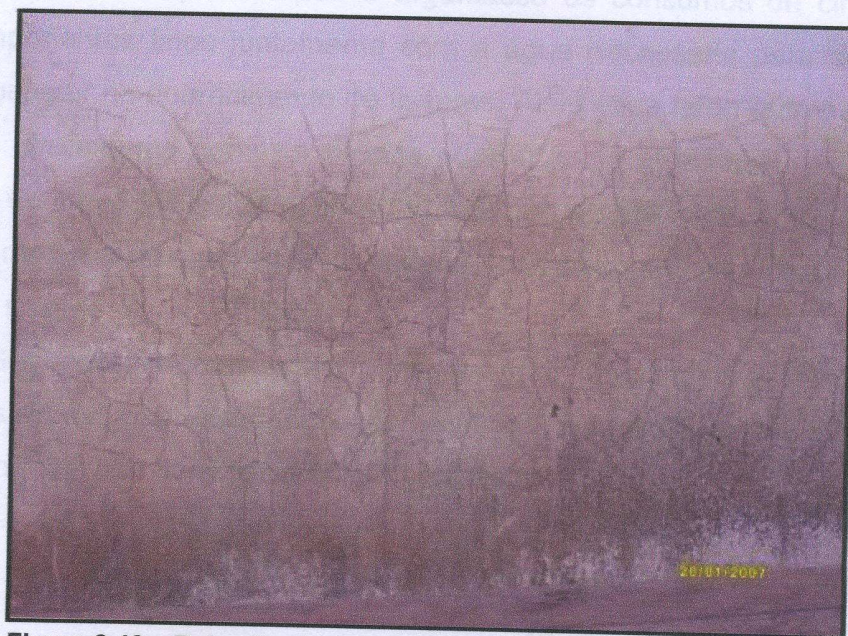
Figura 2.46 – Retração de parede externa. (DIAS E ALMEIDA, 2008).

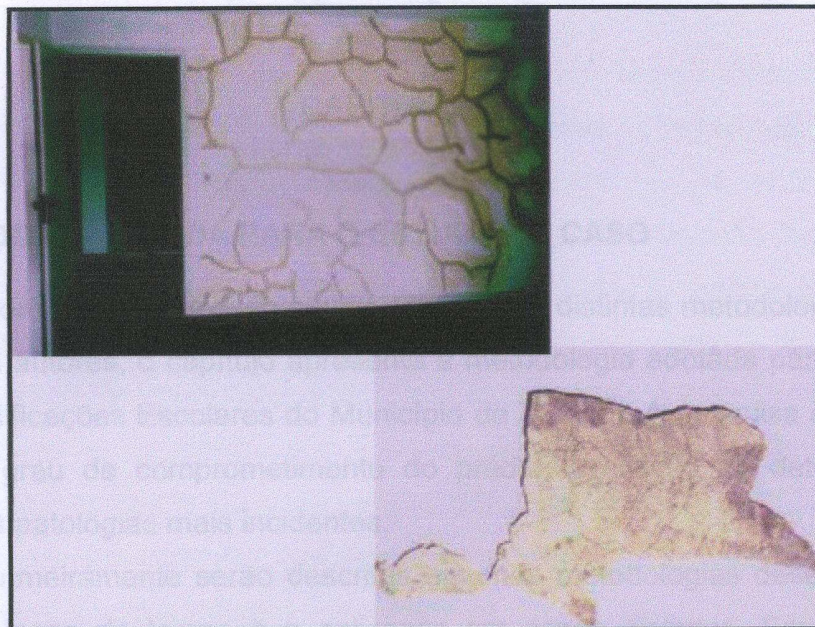
Figura 2.48 – Retração de argamassa de revestimento. (OLIVEIRA, 2008).

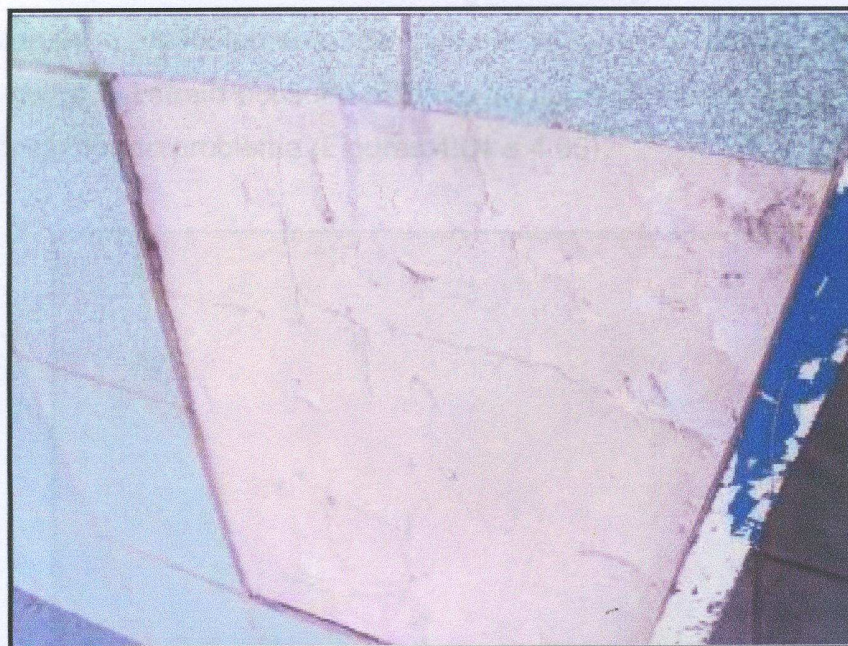
Figura 4. 02 – Destacamento de placas cerâmicas em parte da parede.

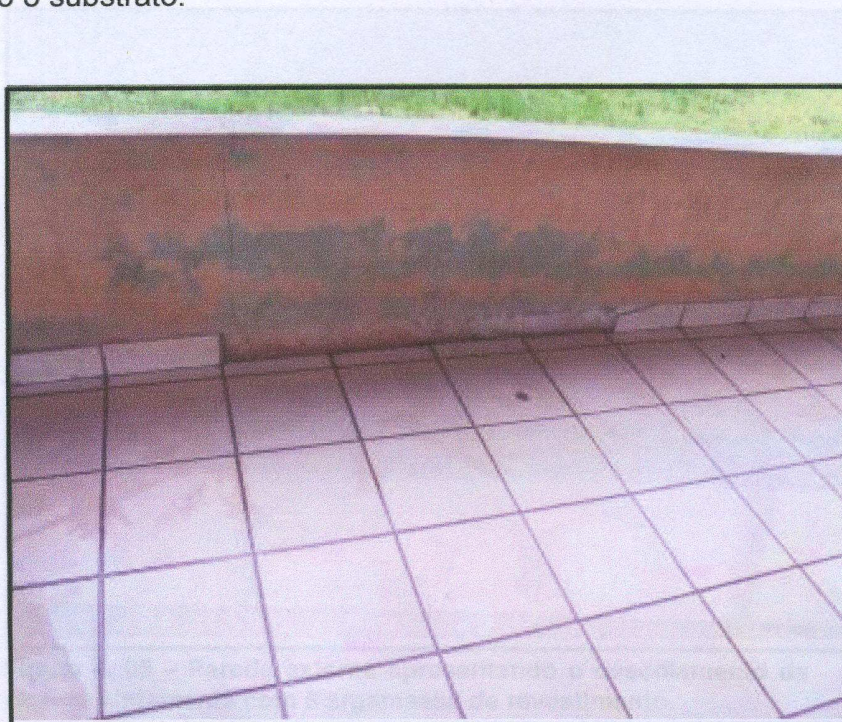
Figura 4. 03 – Destacamento de placas cerâmicas do rodapé da área de recreação.

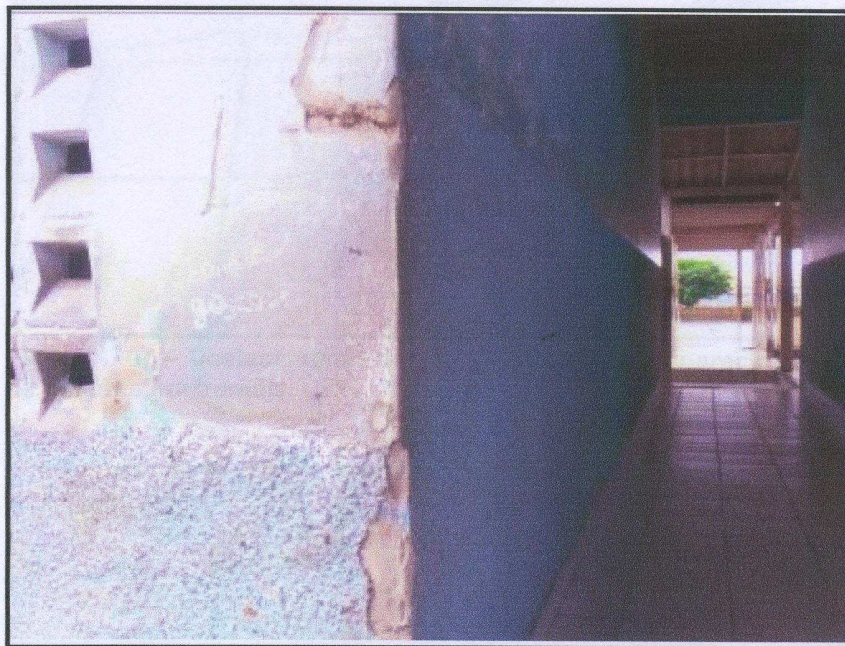
Figura 4. 06 – Descolamento da argamassa de revestimento no canto externo da alvenaria.

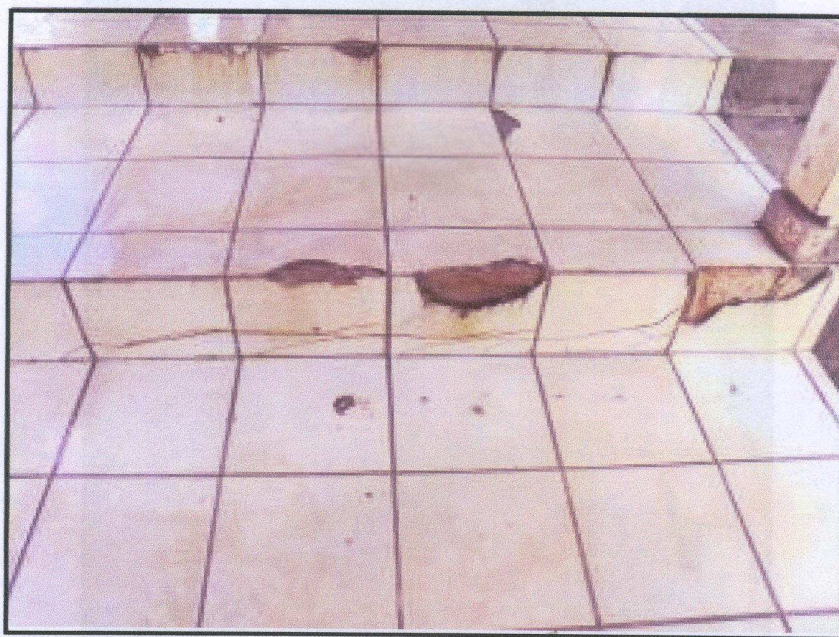
Figura 4. 07 – Destacamento de placas cerâmicas e aparecimento de fissuras horizontais.

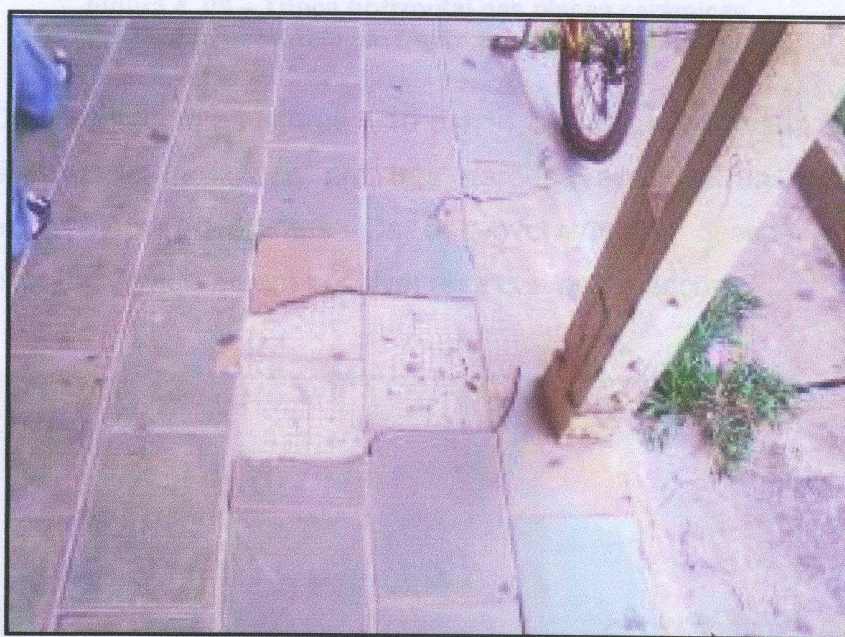
Figura 4. 08 – Destacamento de placas cerâmicas no piso em frente às salas de aulas.

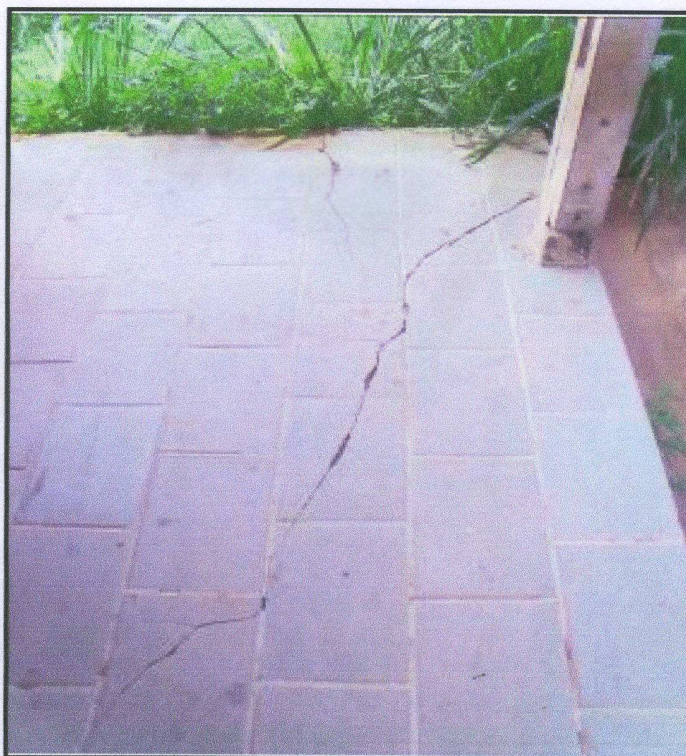
Figura 4. 09 – Trinca horizontal nas placas cerâmicas no piso da passarela em frente às salas de aula.

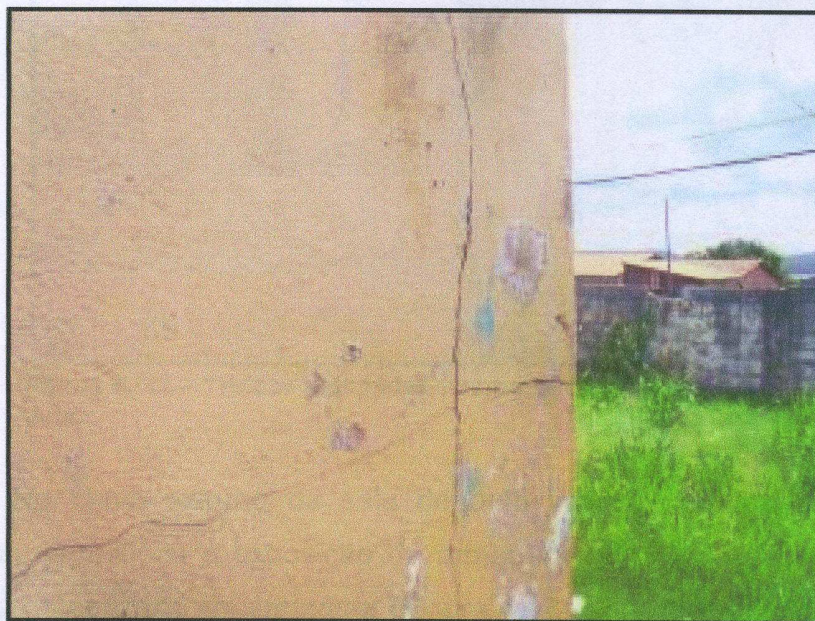
Figura 4. 10 – Trincas horizontais nas paredes externas das salas de aula.

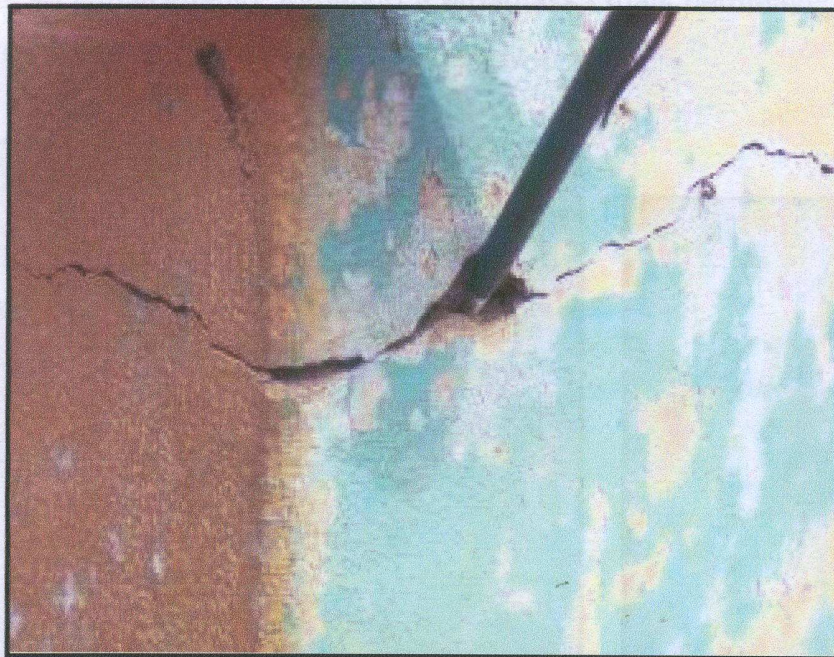
Figura 4. 11 – Trincas horizontais nas paredes externas das salas de aula.

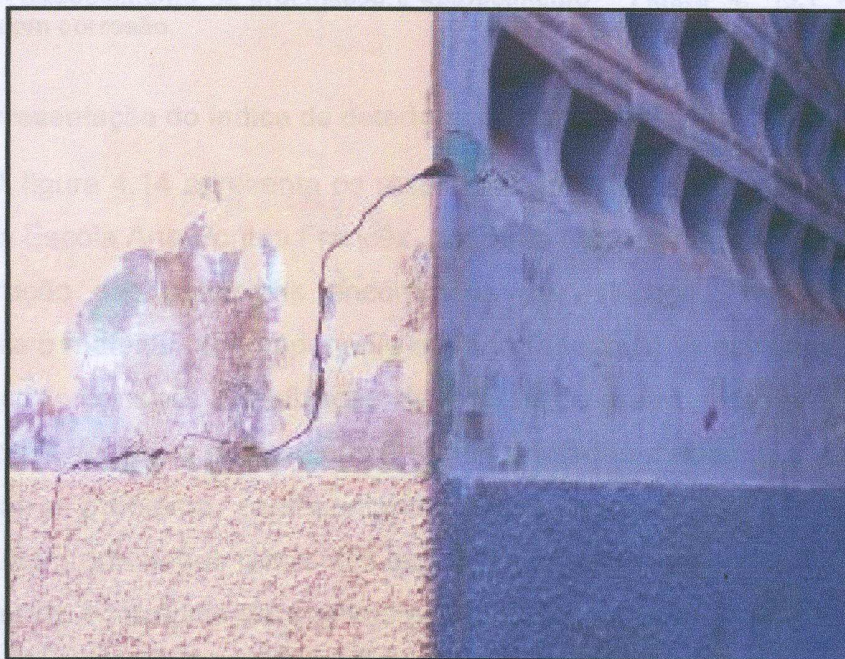
Figura 4. 12 – Trincas inclinadas nas paredes externas das salas de aula.

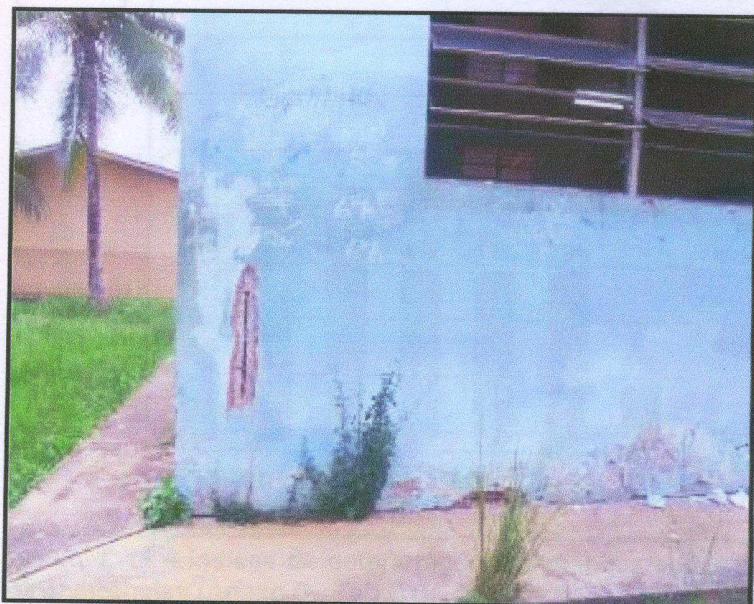
Figura 4.13 – Descolamento da argamassa e aparecimento de armadura com corrosão.

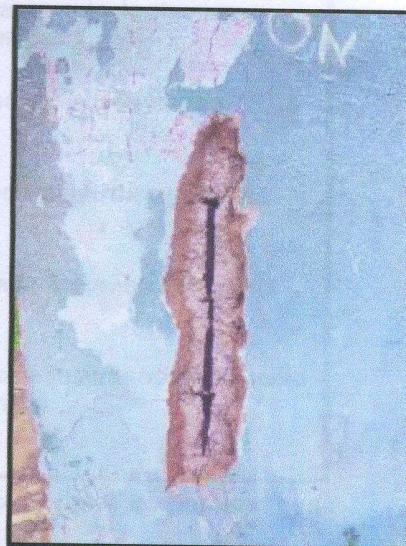
Figura 4.13.1 – Armadura com corrosão.

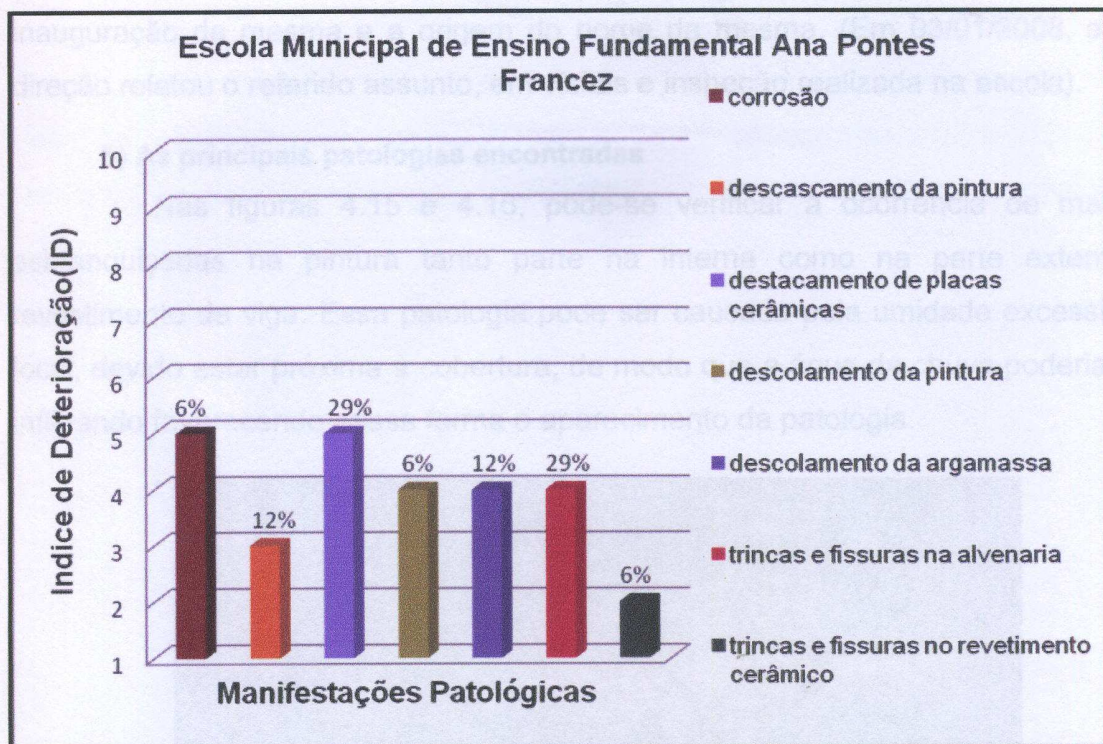
Figura 4. 14 – Índices de deterioração das manifestações patológicas e as porcentagens de ocorrências (Anexo B , Tab.B1).

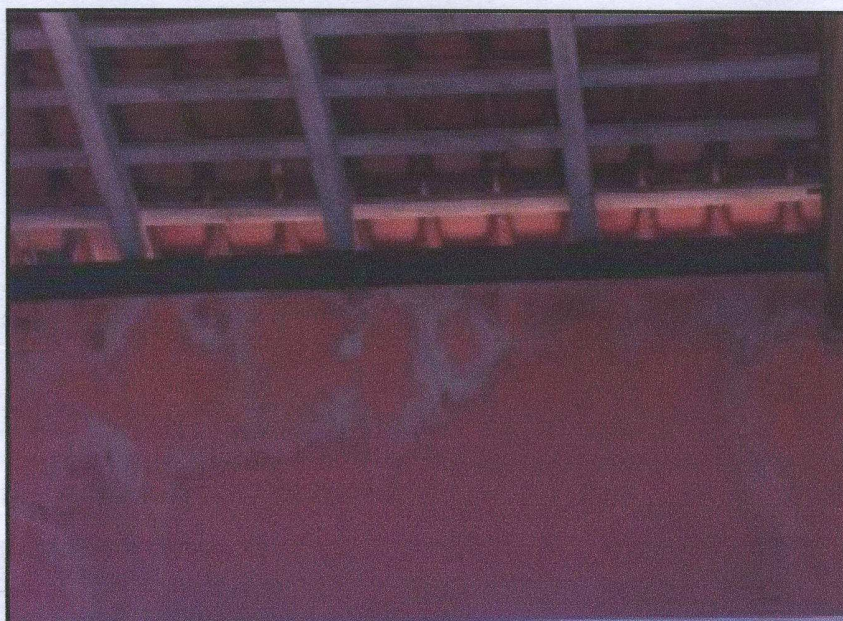
Figura 4. 15 – Parede interna do pátio de recreação da escola apresentando manchas esbranquiçadas.

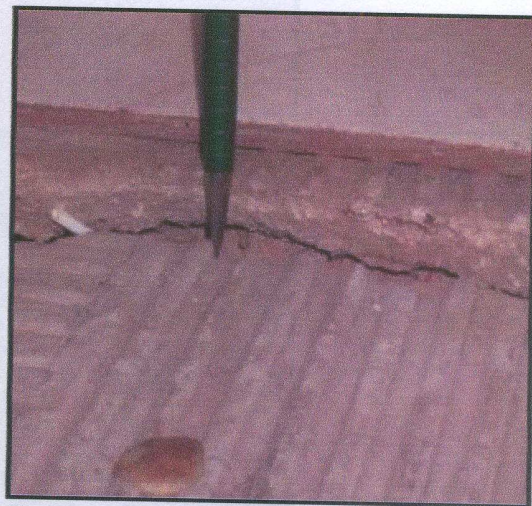
Figura 4.20.1 – Abertura do piso recalcado.

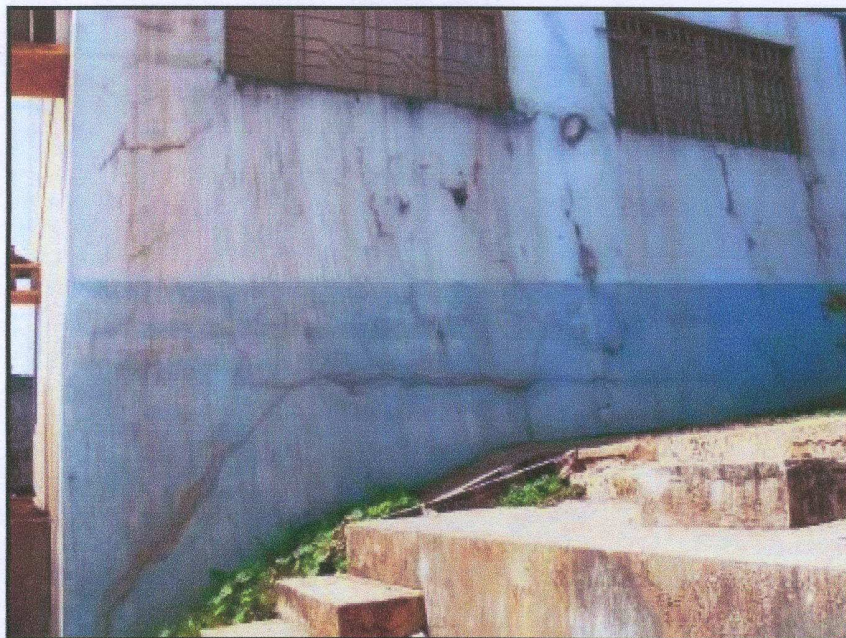
Figura 4. 21 – Configuração típica de fissura inclinada causada pelo recalque de fundação.
