UNIVERSIDADE FEDERAL DO PARÁ
CAMPUS UNIVERSITÁRIO DE TUCURUÍ
FACULDADE DE ENGENHARIA CIVIL

ESTUDO DAS PRINCIPAIS MANIFESTAÇÕES
PATOLÓGICAS EM ESCOLAS PÚBLICAS NO
MUNICÍPIO DE TUCURUÍ-PA.

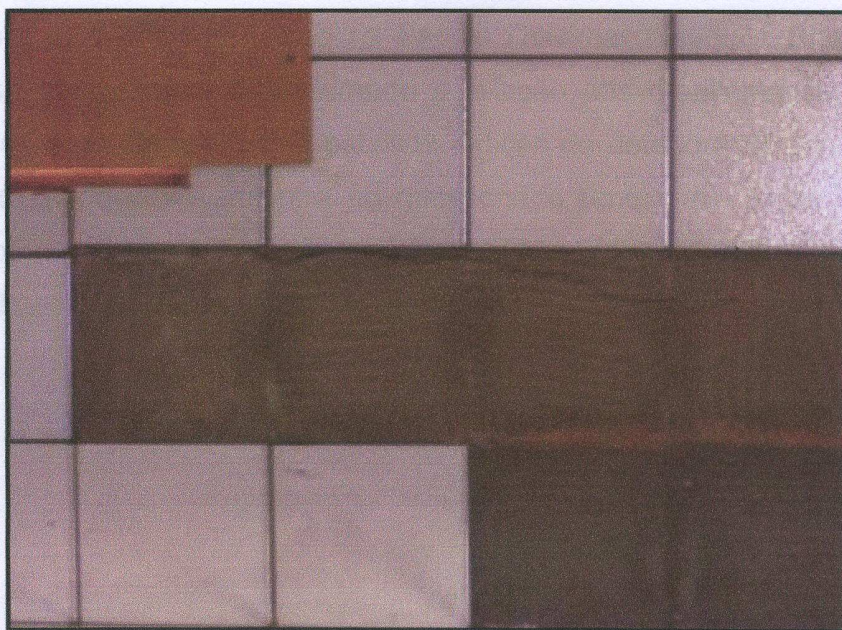
Figura 4. 22 – Trinca ocasionada pela ausência de detalhe construtivo, contra-verga.

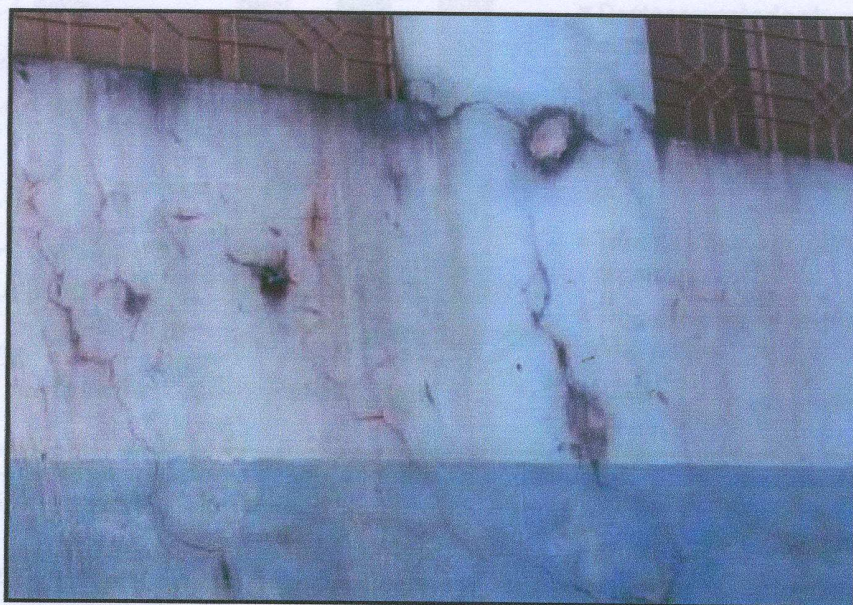
Figura 4. 23 – Fissuras típicas de movimentação térmica das argamassas.

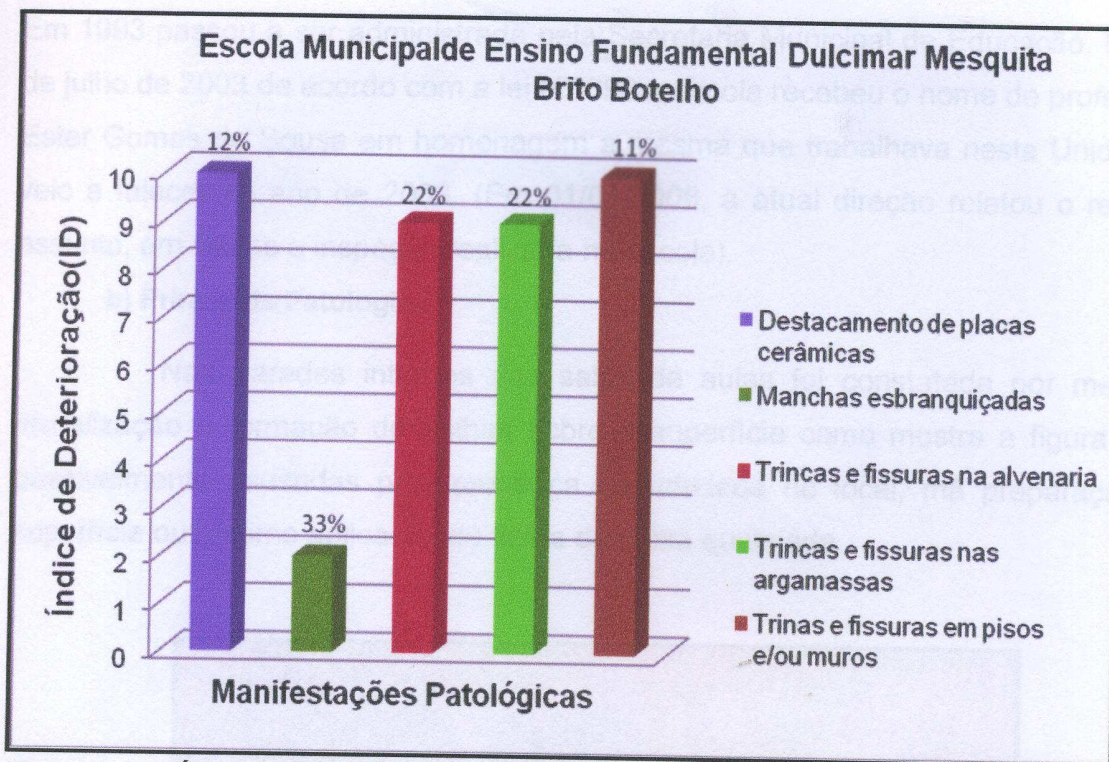
Figura 4. 24 – Índices de deterioração das manifestações patológicas e as porcentagens de ocorrências (Anexo B. Tab. B2).

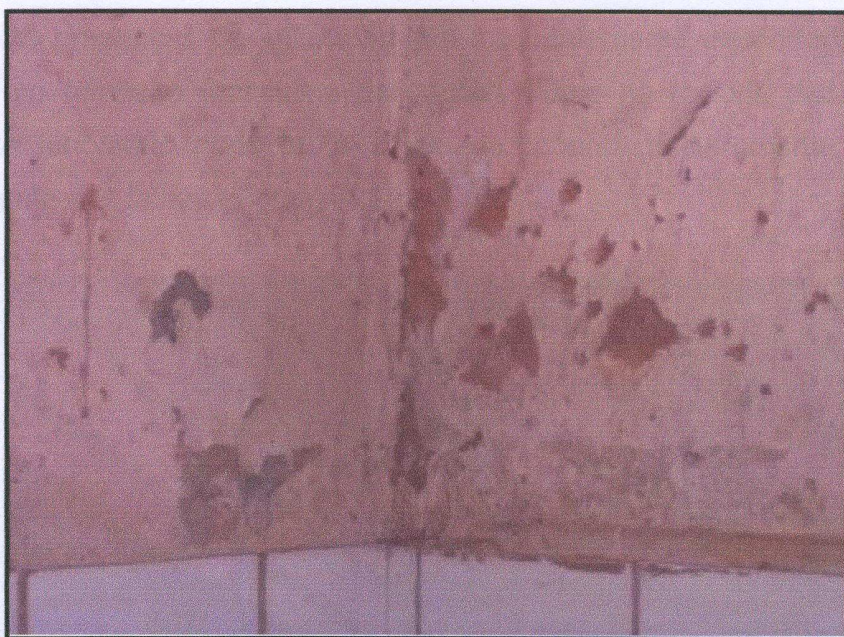
Figura 4. 27 – Descolamento da pintura em superfície pulverulenta.

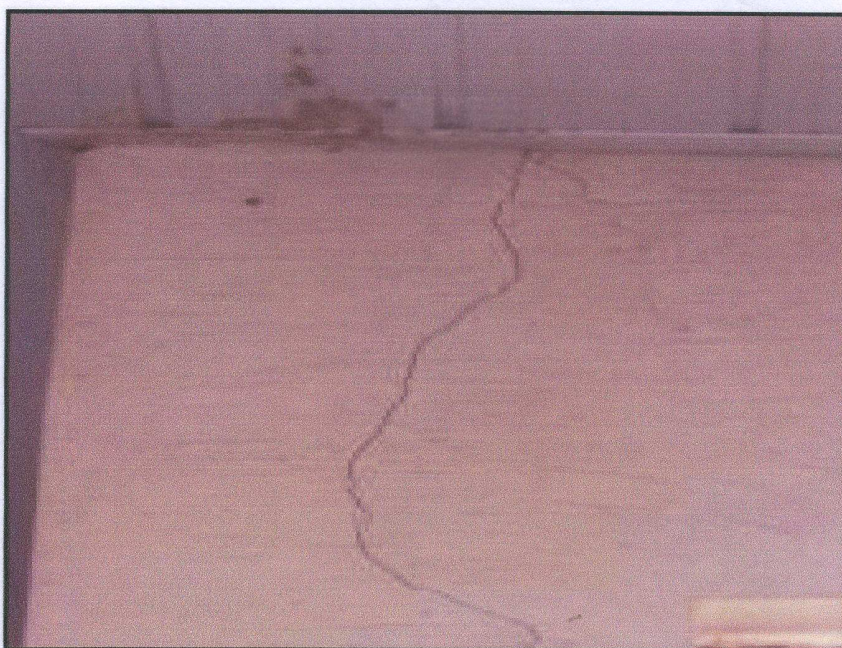
Figura 4. 28 – Fissura vertical na parede interna da sala de aula.

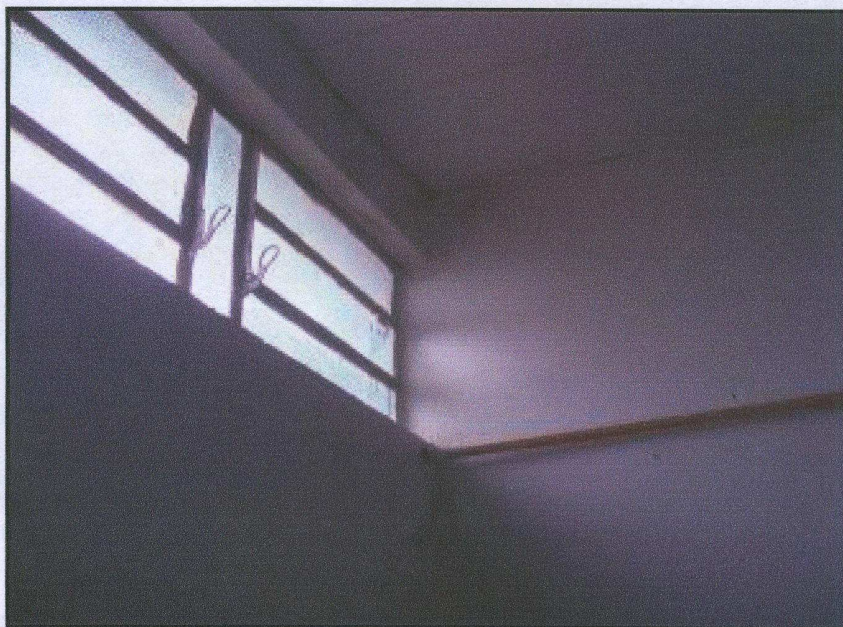
Figura 4. 29 – Infiltração no encontro de viga e alvenaria interna do banheiro.

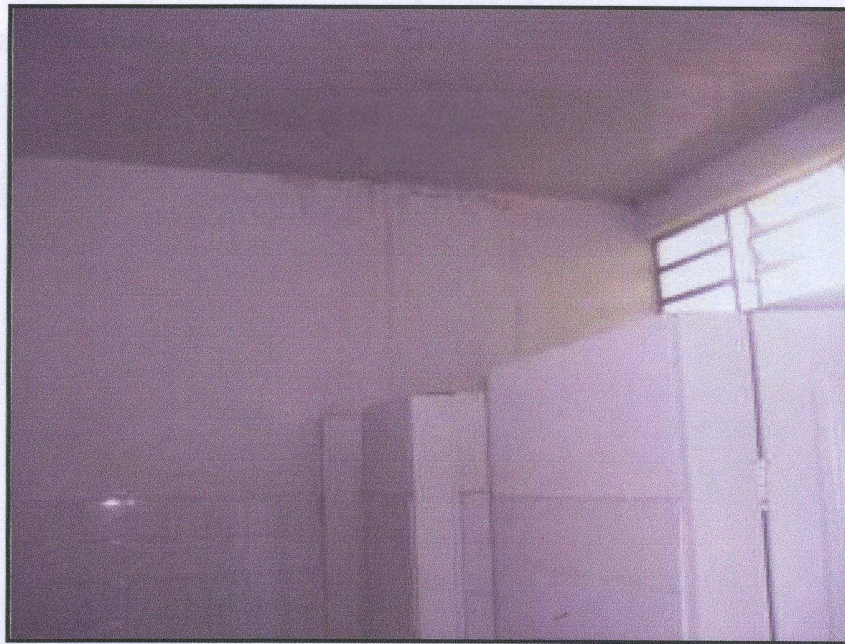
Figura 4. 30 – Infiltração na parede interna do banheiro.

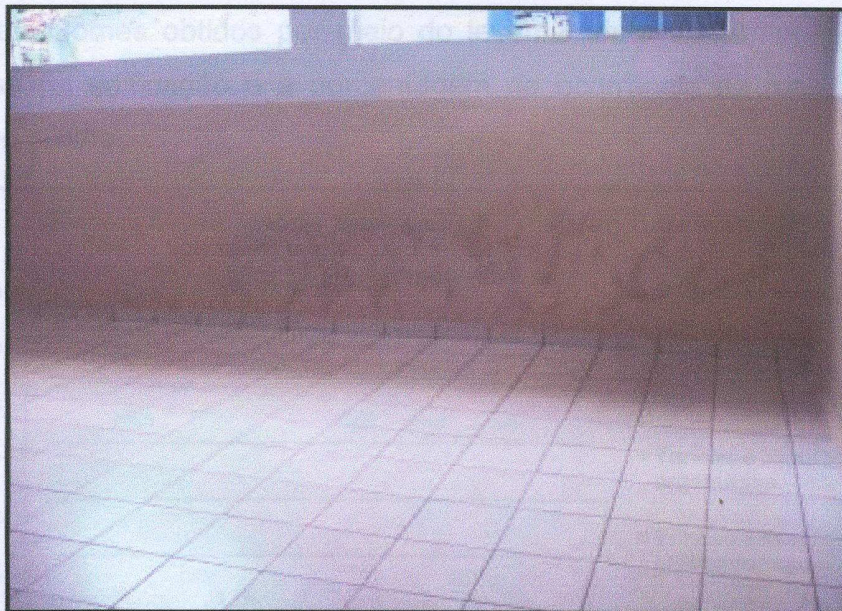
Figura 4. 31 – Infiltração nas paredes internas das salas de aula.

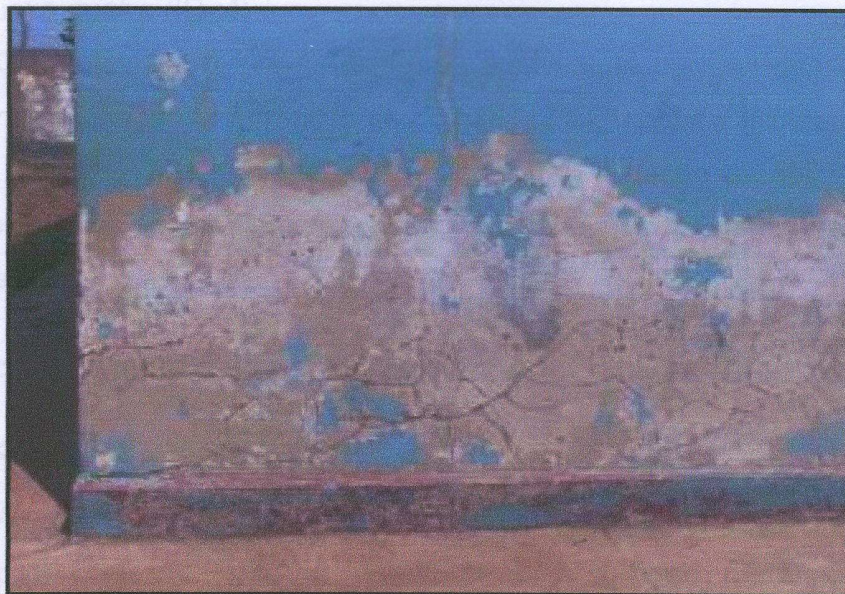
Figura 4. 32 – Parede externa com fissuras de retração da argamassa.

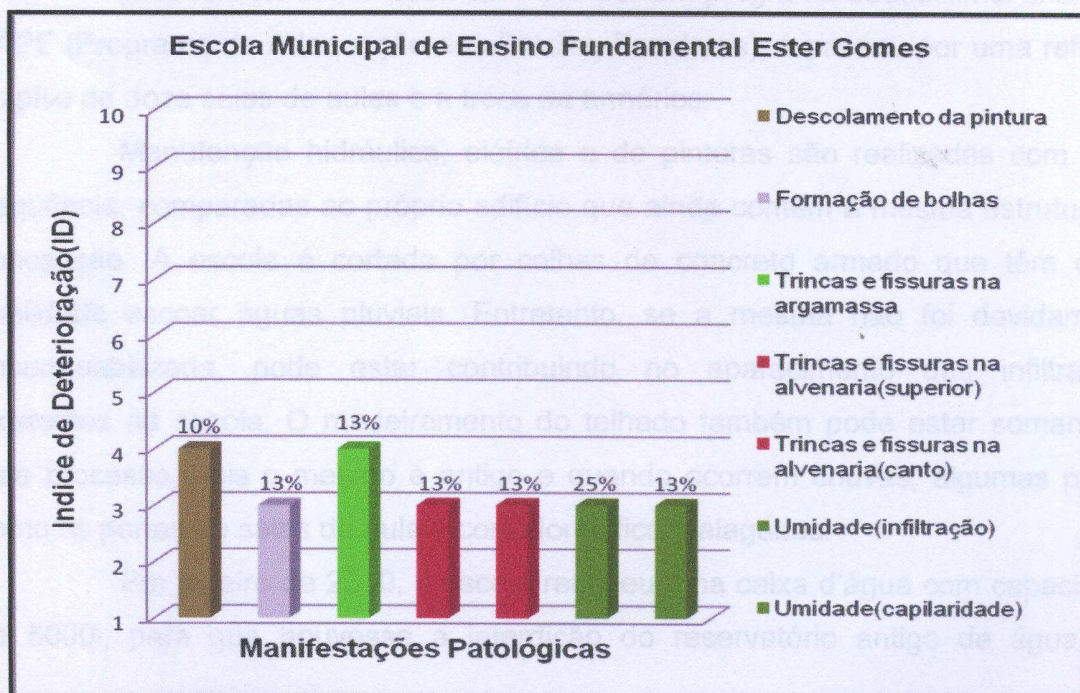
Figura 4. 33 – Índices de deterioração das manifestações patológicas e as porcentagens de ocorrências (Anexo B, Tab. B3).

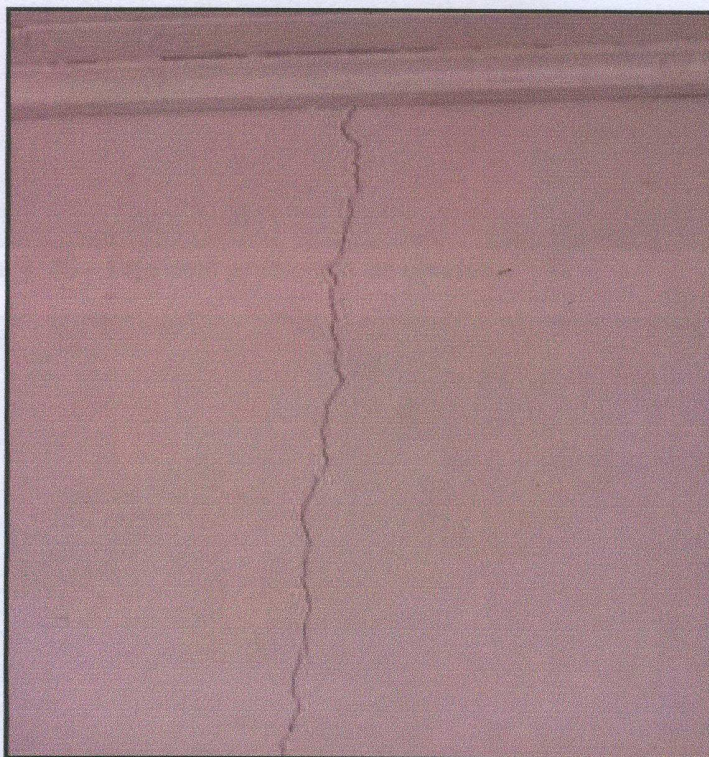
Figura 4. 34 – Trinca vertical na parede interna da diretoria da escola.

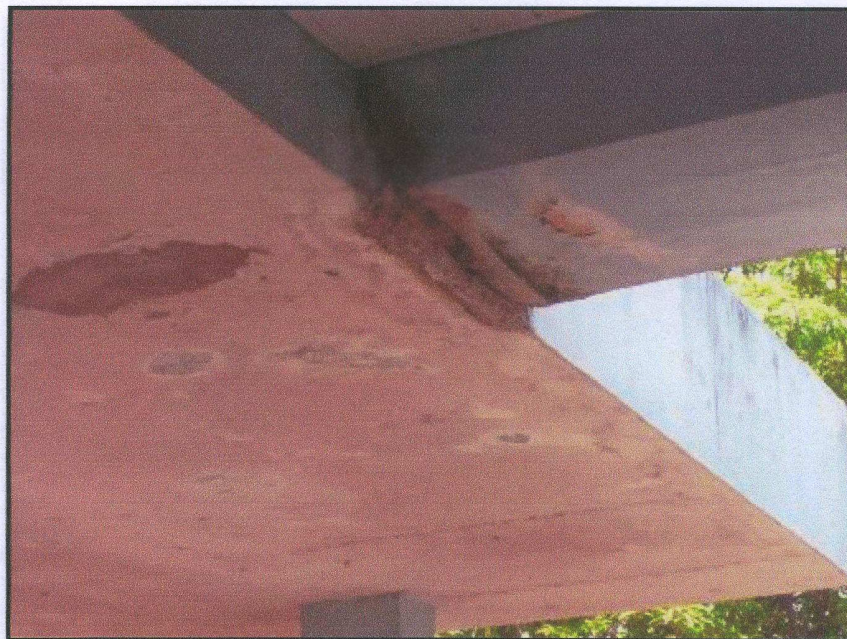
Figura 4. 35 – Laje com problemas de umidade.

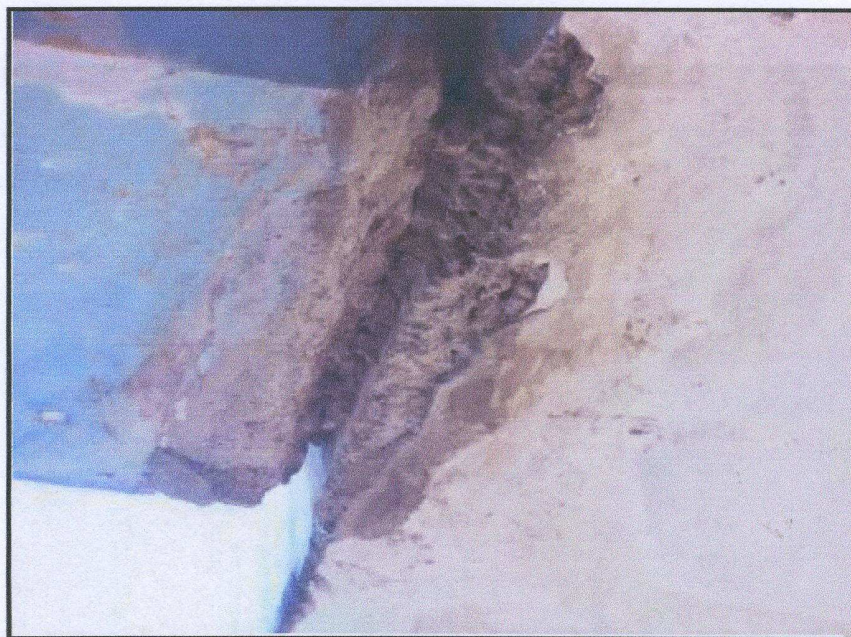
Figura 4. 36 – Laje com falha na espessura do cobrimento e má qualidade do concreto.

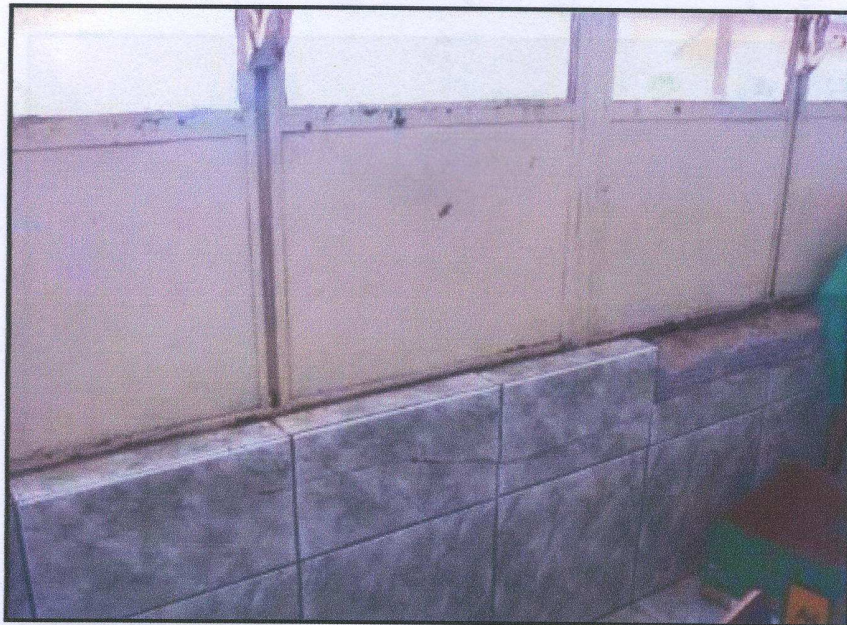
Figura 4. 37 – Descolamento de cerâmica dos peitoris das salas de aula.

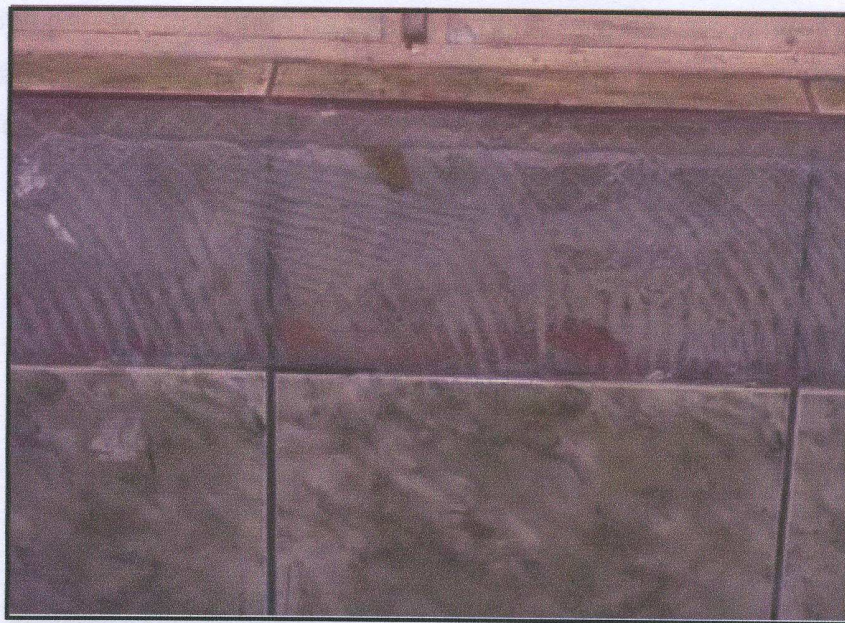
Figura 4. 38 – Falha de aderência entre a placa cerâmica e a argamassa.

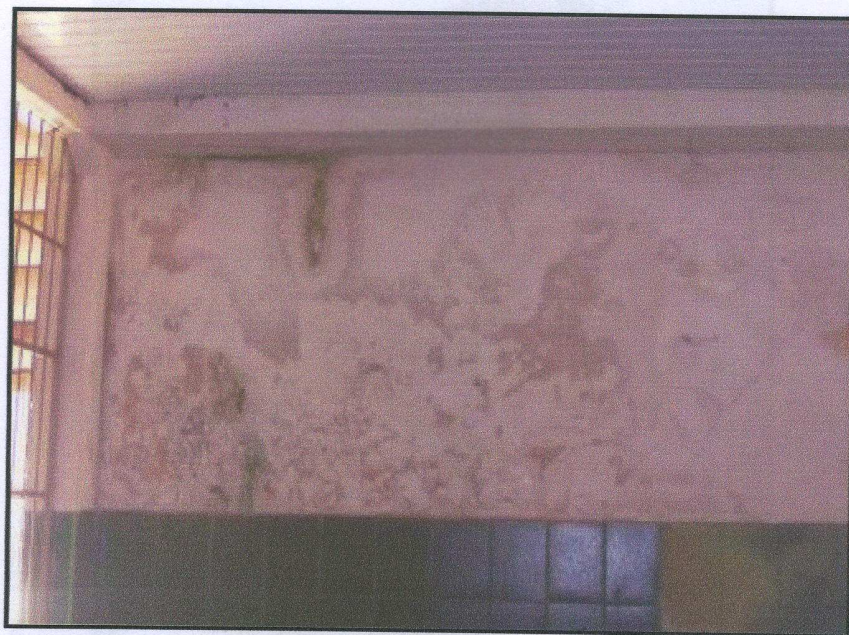
Figura 4. 39 – Manchas de umidade na parede interna das salas de aula.

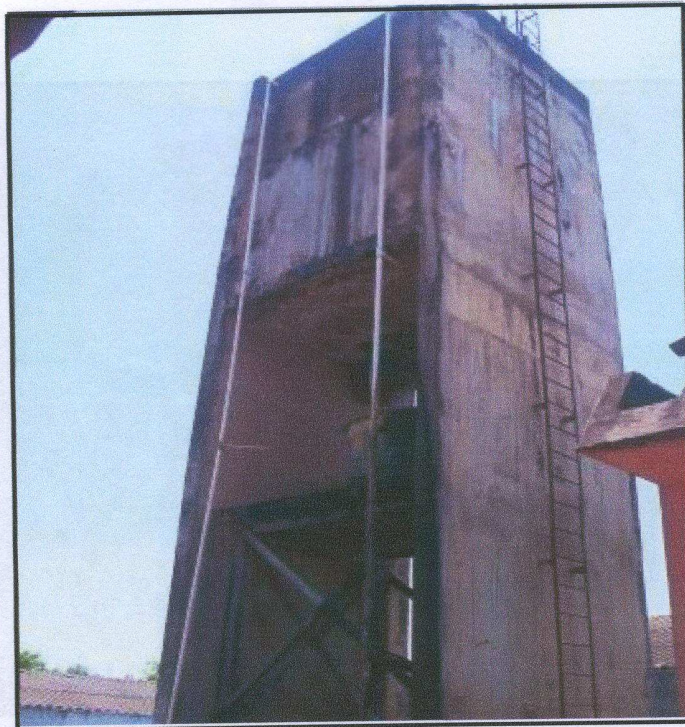
Figura 4. 41 – Reservatório com eflorescência.

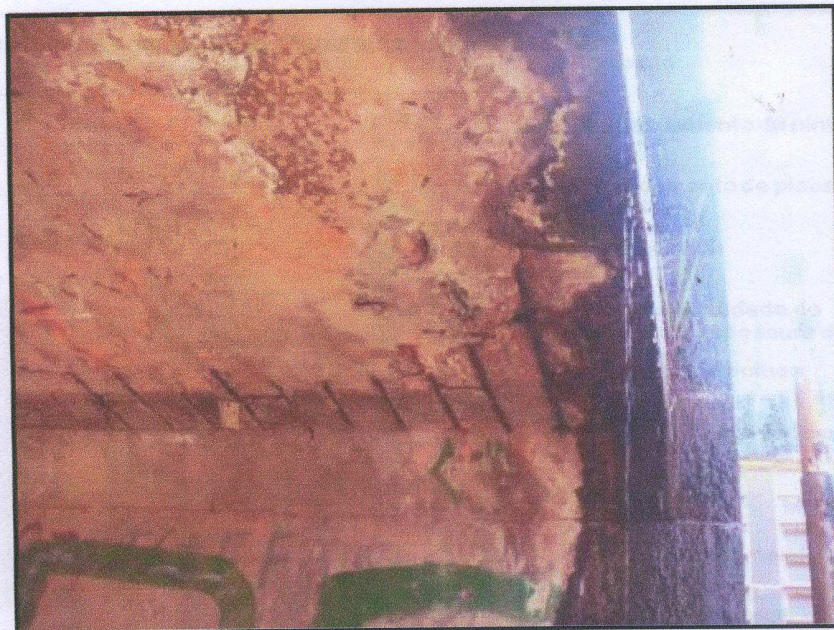
Figura 4. 42 – Falha na qualidade do concreto e cobrimento insuficiente.

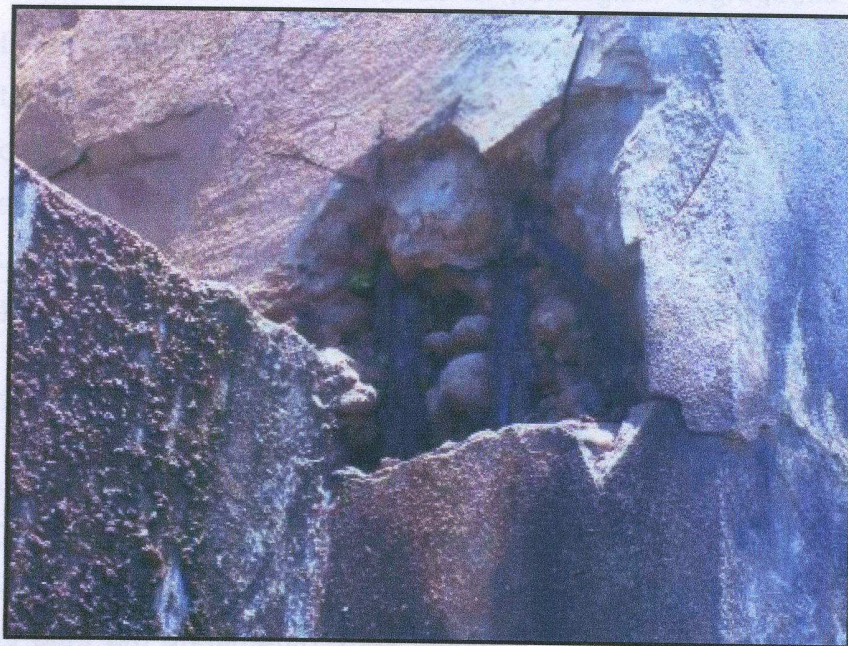
Figura 4. 43 – Falha na qualidade do concreto.

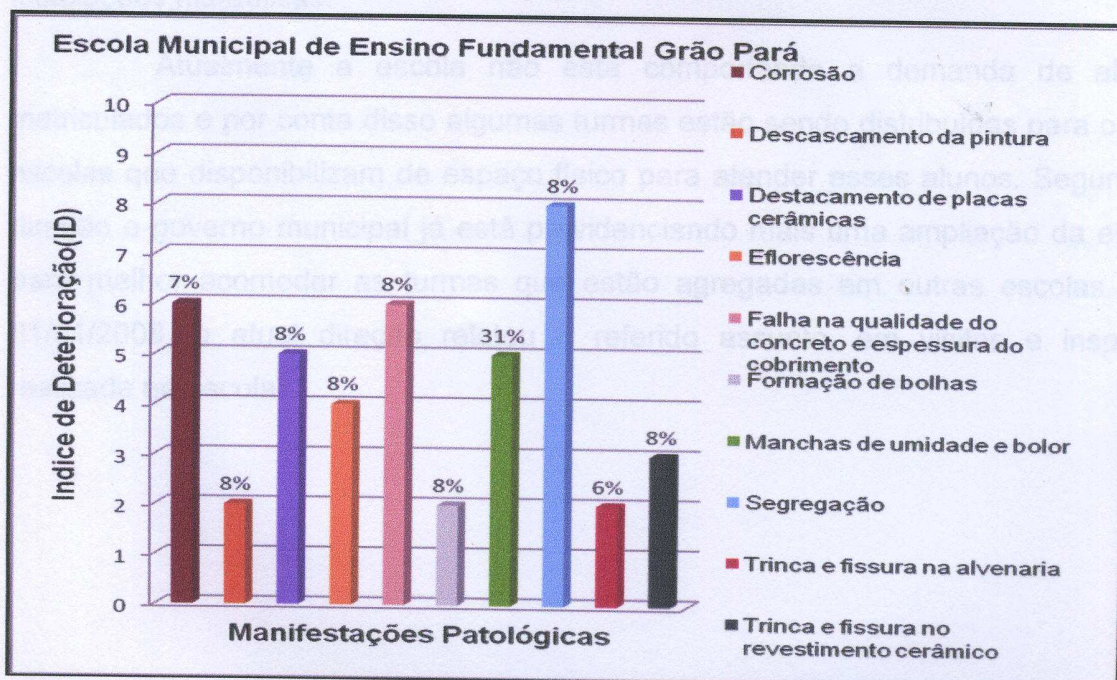
Figura 4. 44 – Índices de deterioração das manifestações patológicas e as porcentagens de ocorrências (Anexo B, Tab. B4). 102

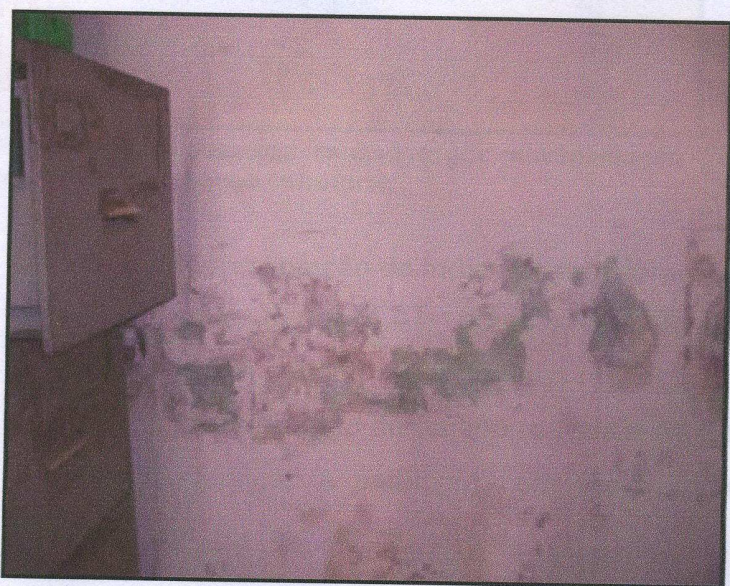
Figura 4.45 – Descascamento da pintura.

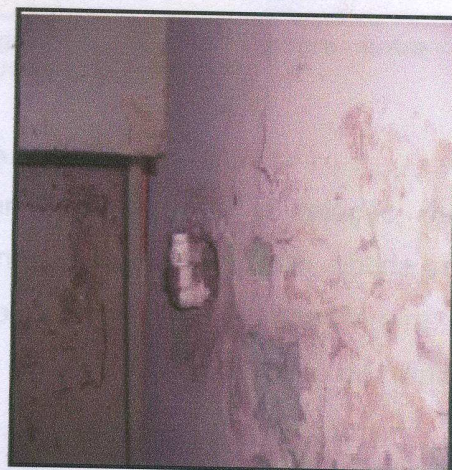
Figura 4.45.1 – Tubulação de água fria interdita.

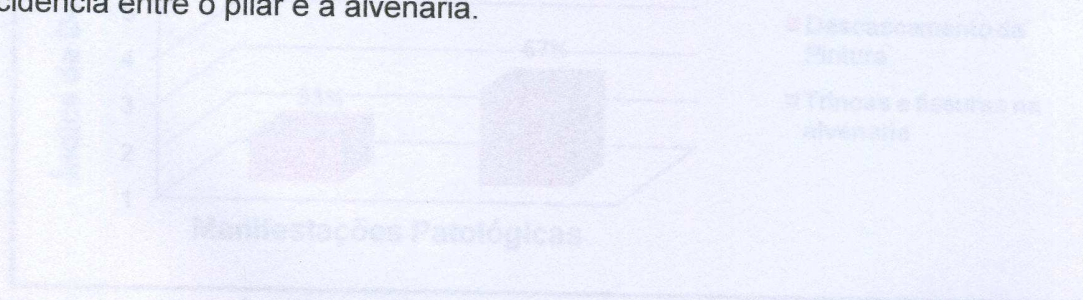
Figura 4.47 – Índice de deterioração das manifestações patológicas e as porcentagens de ocorrência (Anexo B, Tab. B5).

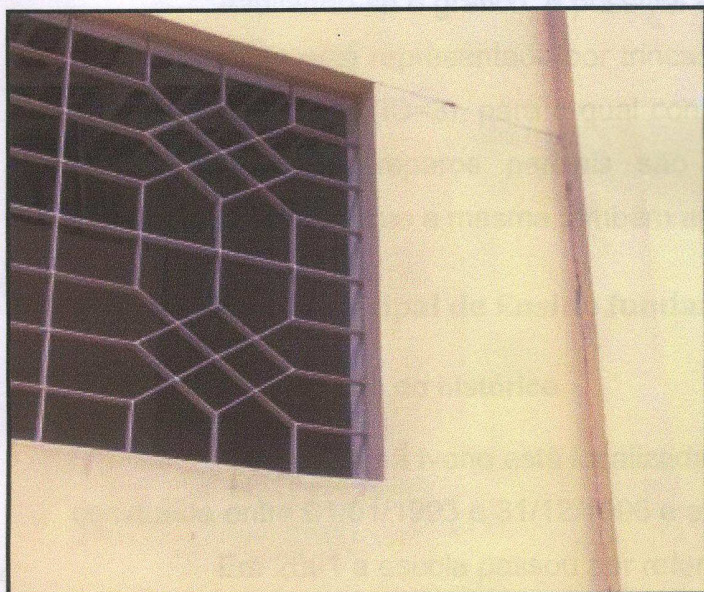
Figura 4. 46 – Fissuras causadas por movimentação térmica do arcabouço estrutural.

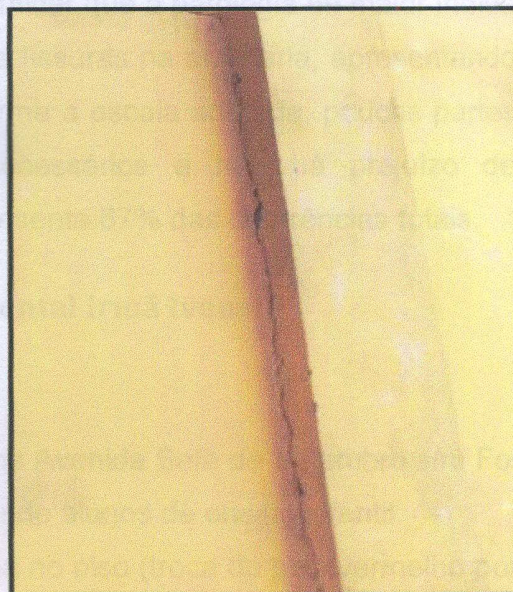
Figura 4. 46.1 – Fissura entre a alvenaria e o pilar.

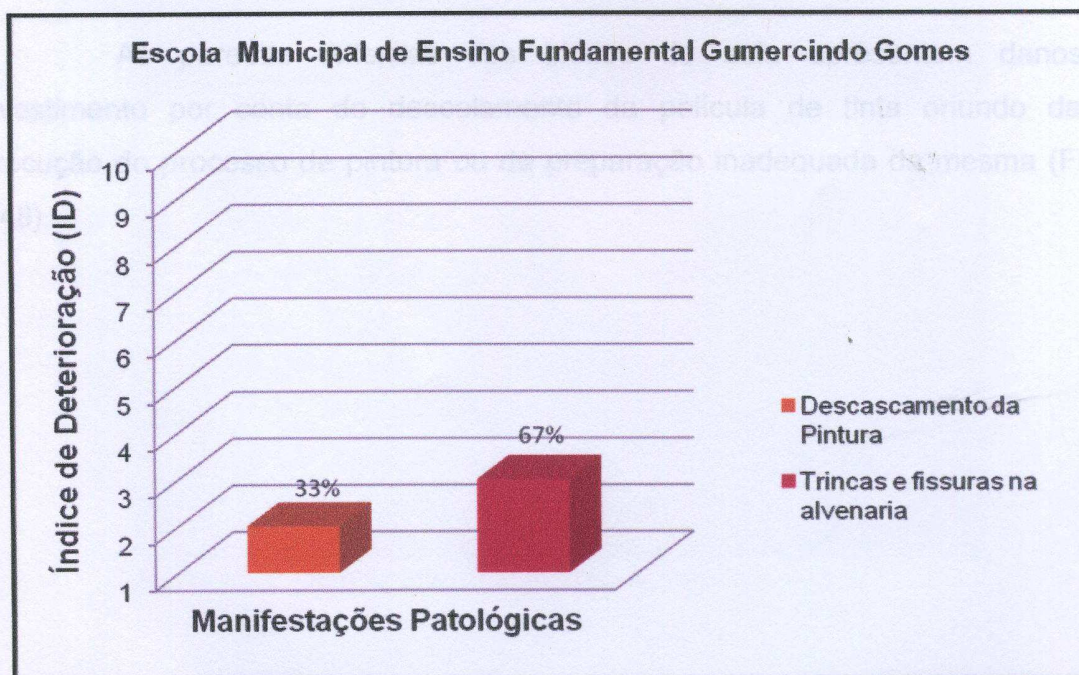
Figura 4. 47 – Índices de deterioração das manifestações patológicas e as porcentagens de ocorrências (Anexo B ,Tab. B5).

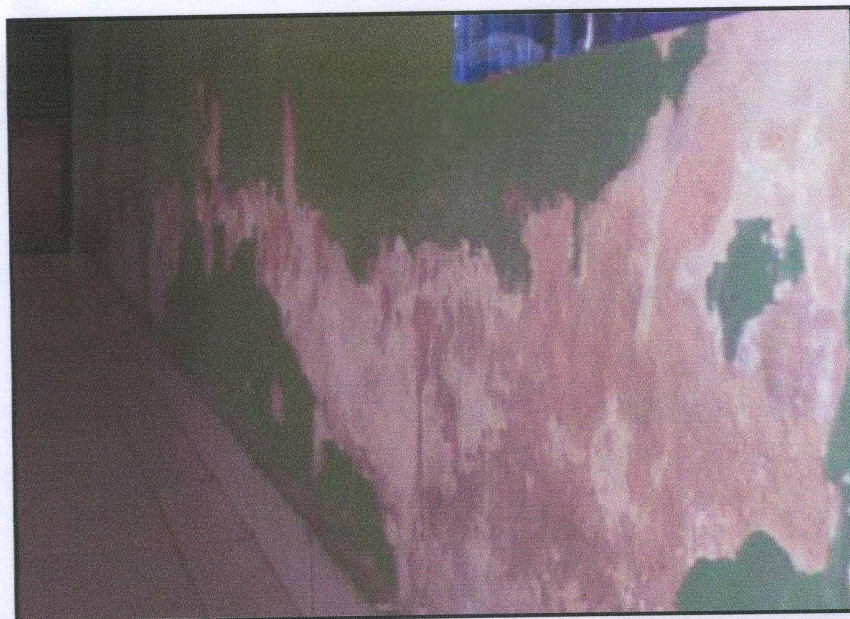
Figura 4. 48 – Parede externa com descolamento da película de tinta.

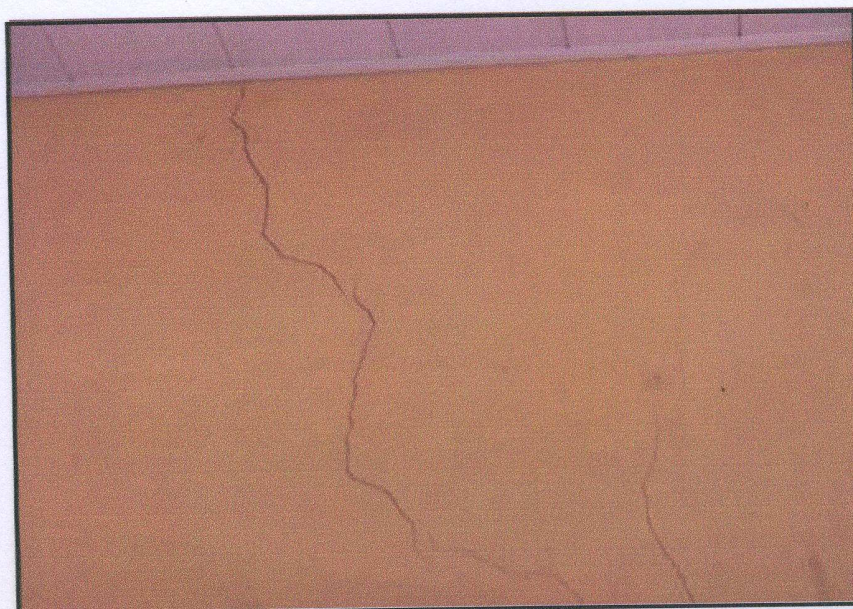
Figura 4. 49 – Parede interna com fissuras verticais.

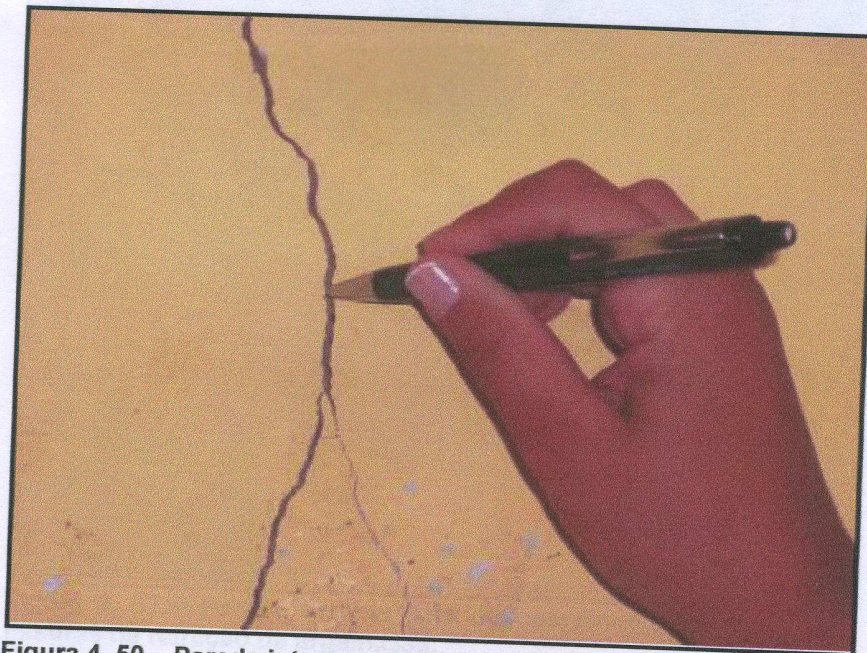
Figura 4. 50 – Parede interna com fissura vertical.

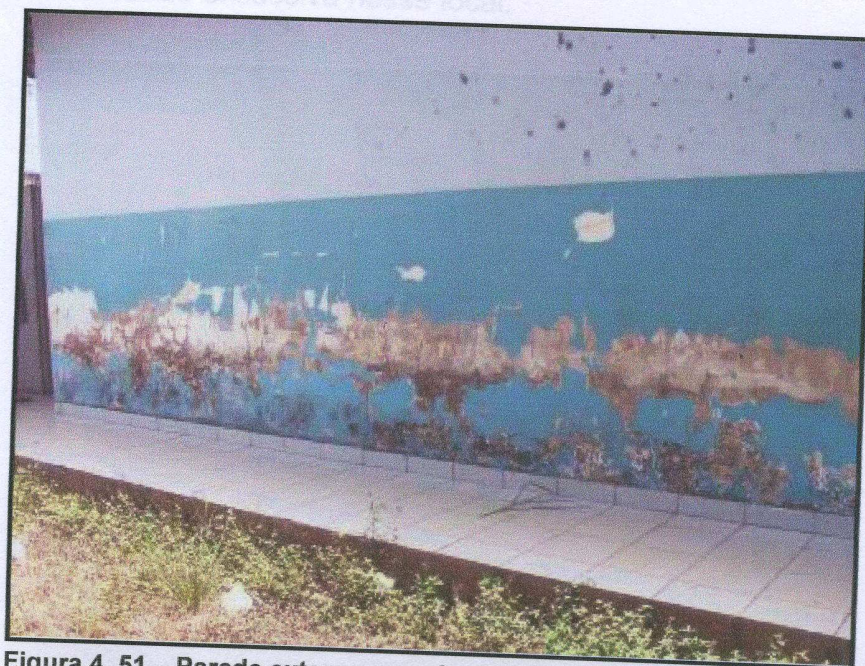
Figura 4. 51 – Parede externa com descascamento da pintura.

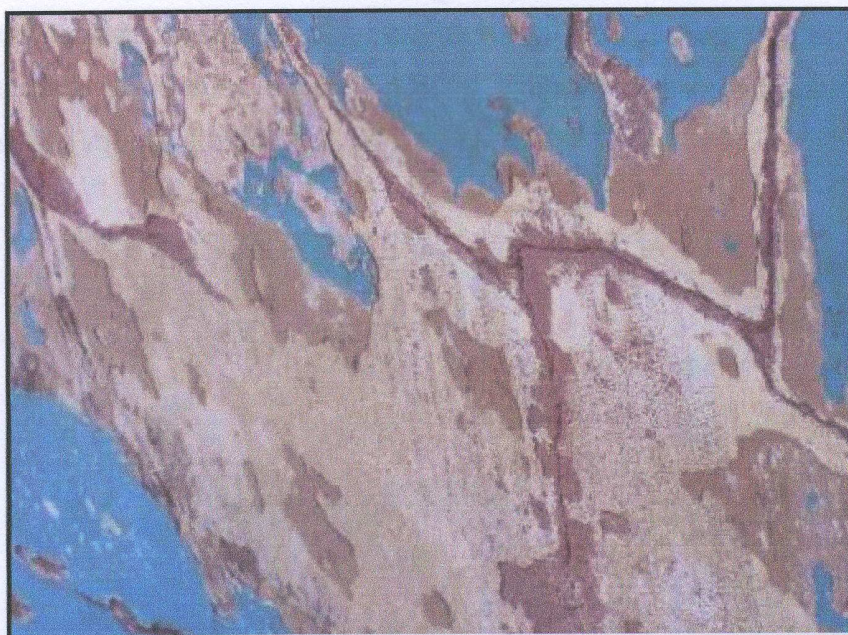
Figura 4. 52 – Parede externa com descascamento da pintura e fissuras de retração da argamassa.

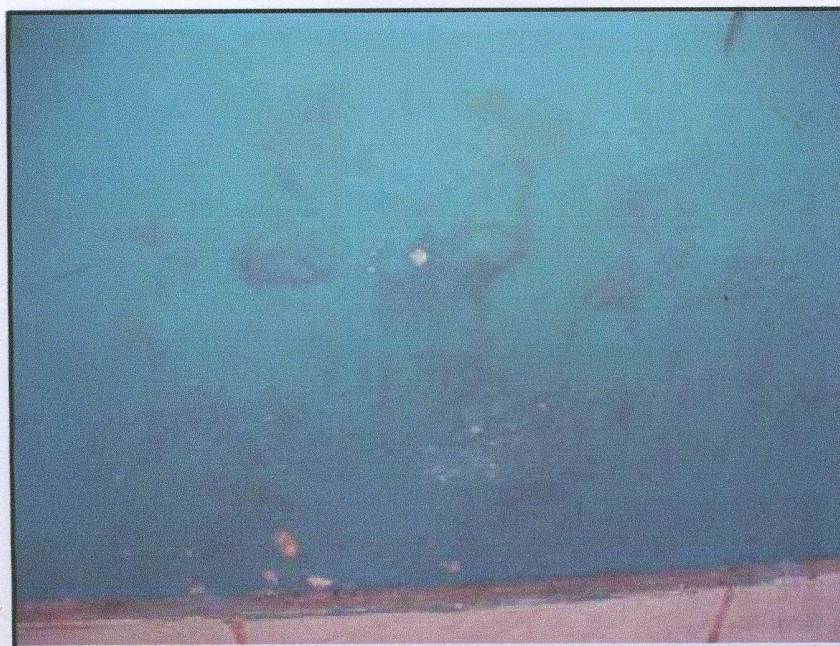
Figura 4. 53 – Parede externa com bolhas na pintura.

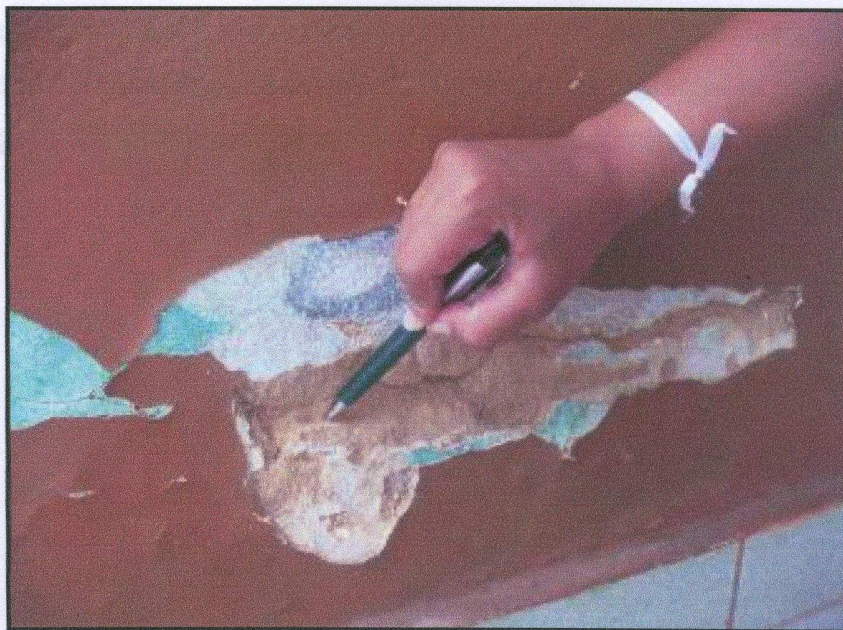
Figura 4. 55 – Parede externa com descolamento da pintura e pulverulencia do revestimento.

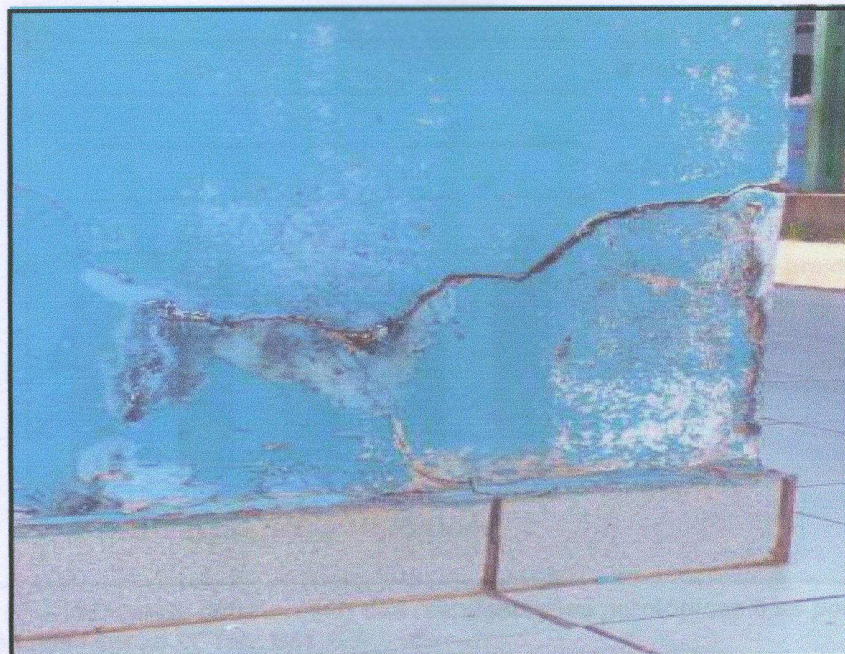
Figura 4.56 – Parede externa com trinca horizontal.

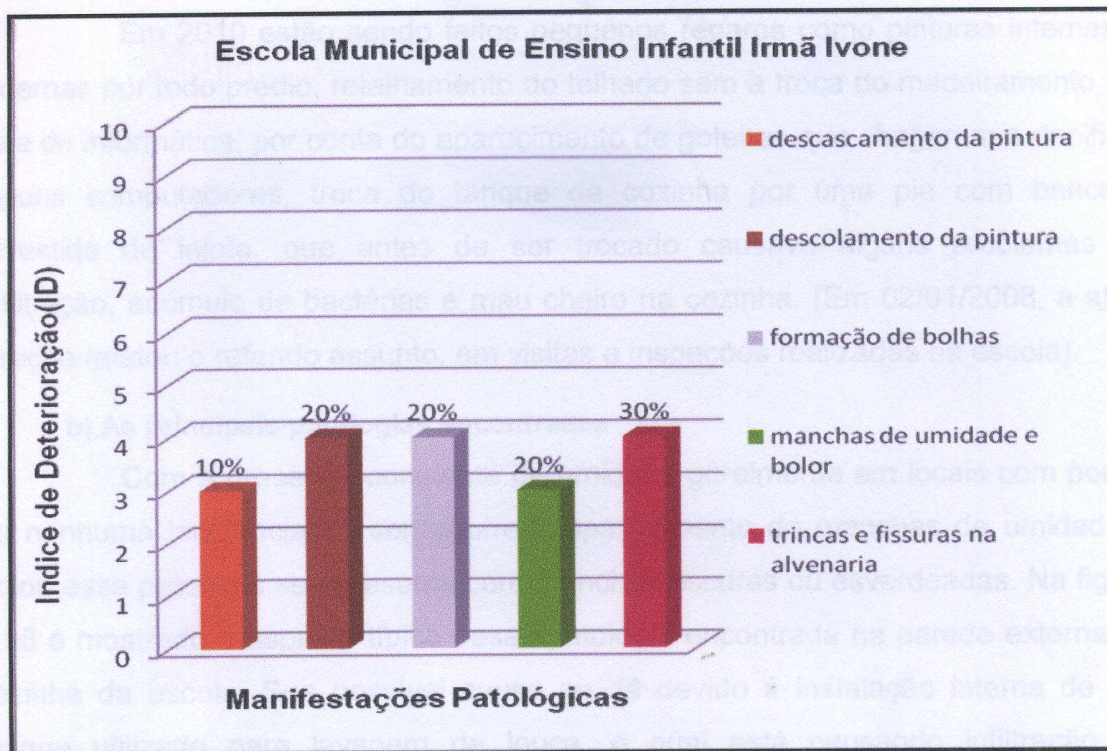
Figura 4. 57 – Índices de deterioração das manifestações patológicas e as porcentagens de ocorrências (Anexo B, Tab. B6).

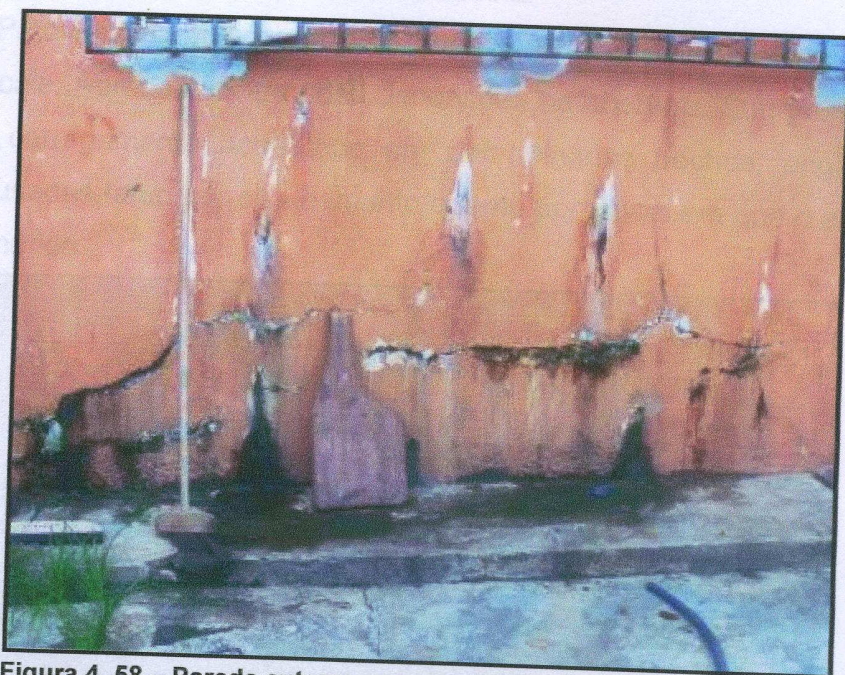
Figura 4. 58 – Parede externa com manchas de umidade e bolor.

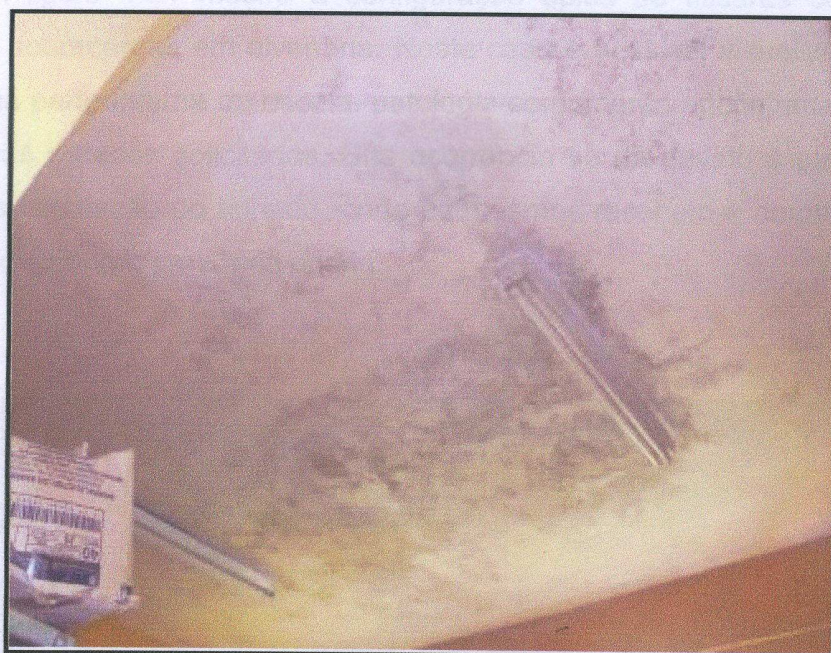
Figura 4. 59 – Vista superior de laje com manchas de umidade e bolor.

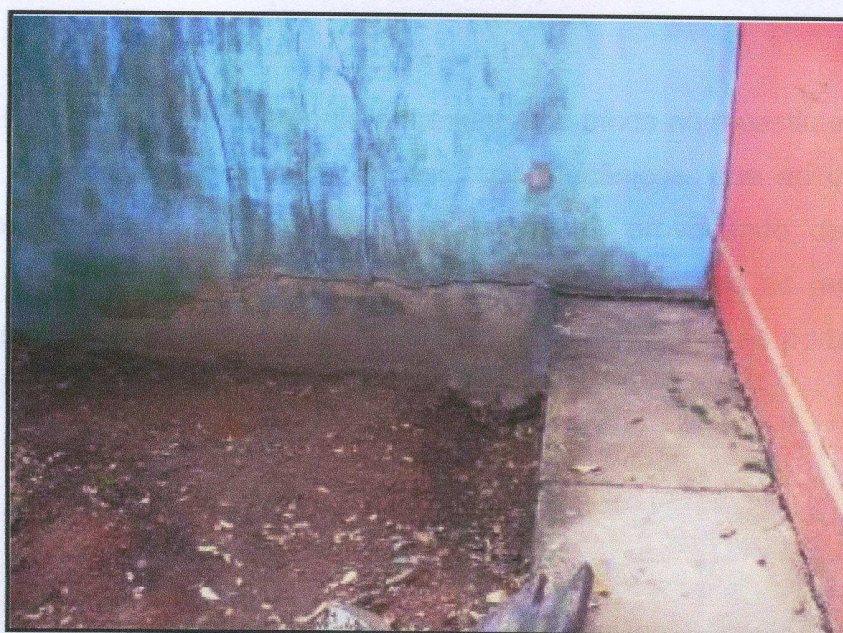
Figura 4. 60 – Muro com trinca inclinada apresentando grande dimensão na abertura.

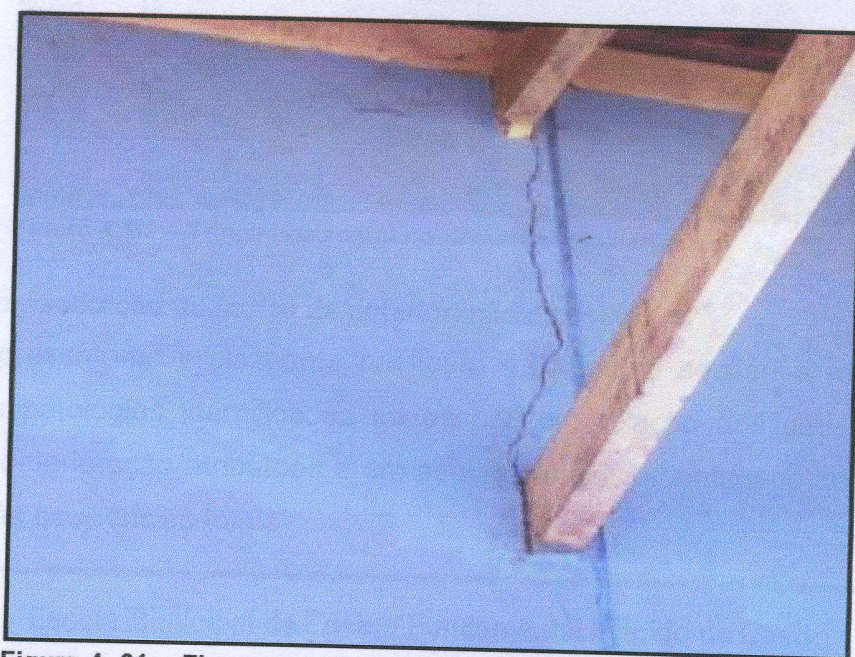
Figura 4. 61 – Fissura vertical de sobrecarga em alvenaria interna da escola.

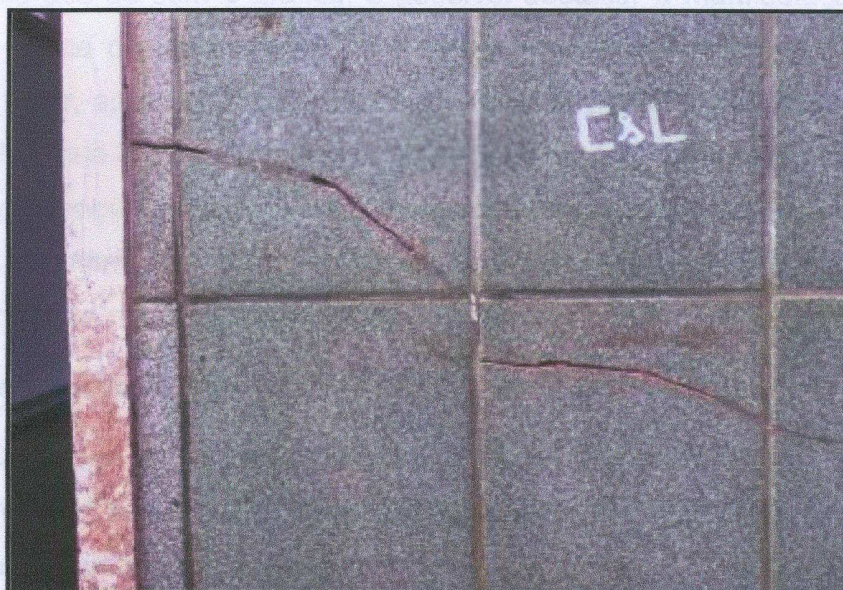
Figura 4. 62 – Trinca horizontal no revestimento cerâmico.

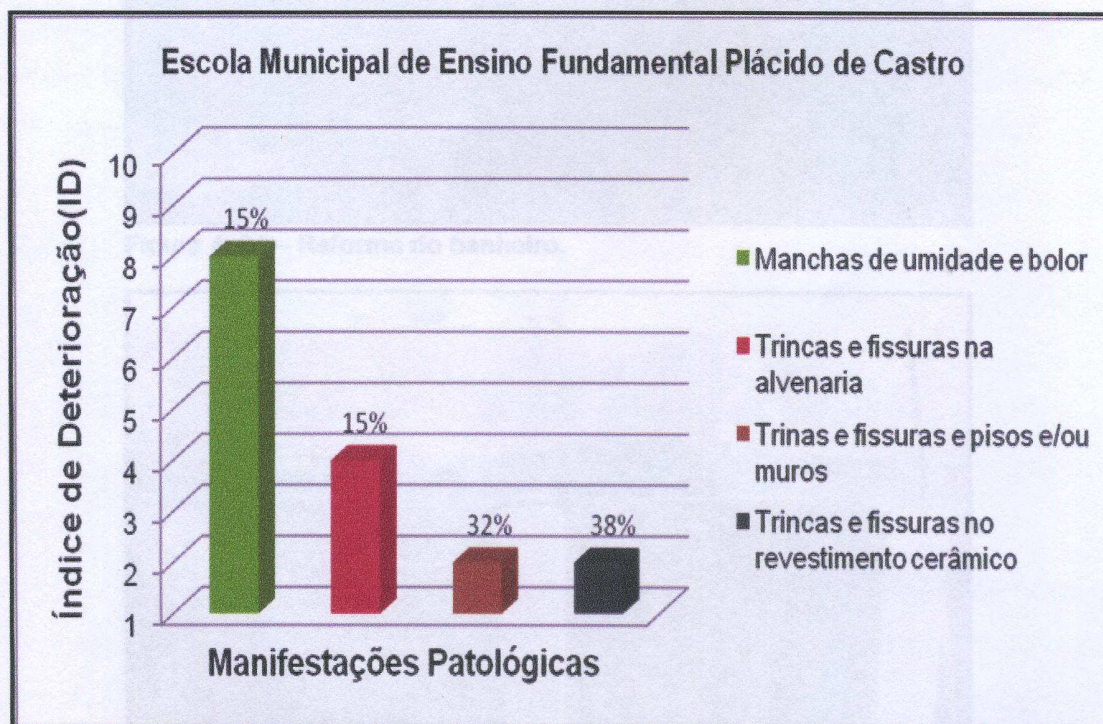
Figura 4. 63 – Índices de deterioração das manifestações patológicas e as porcentagens de ocorrências (Anexo B, Tab. B7).
