UNIVERSIDADE FEDERAL DO PARÁ
CAMPUS UNIVERSITÁRIO DE TUCURUÍ
FACULDADE DE ENGENHARIA CIVIL

ESTUDO DAS PRINCIPAIS MANIFESTAÇÕES
PATOLÓGICAS EM ESCOLAS PÚBLICAS NO
MUNICÍPIO DE TUCURUÍ-PA.

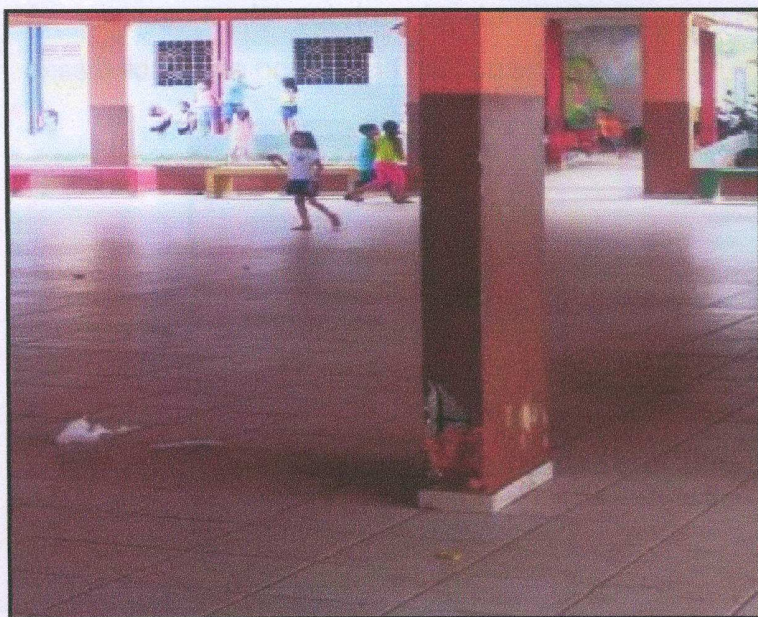
Figura 4. 67 – Pilar interno com corrosão da armadura.

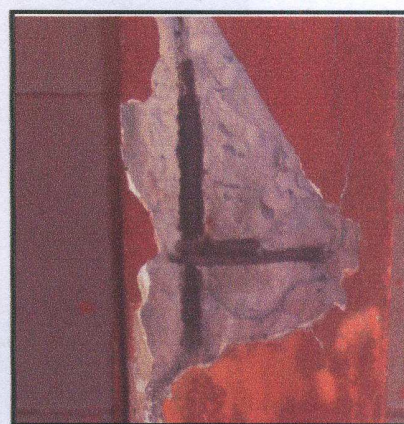
Figura 4. 67.1 – Detalhe do pilar com corrosão da armadura.

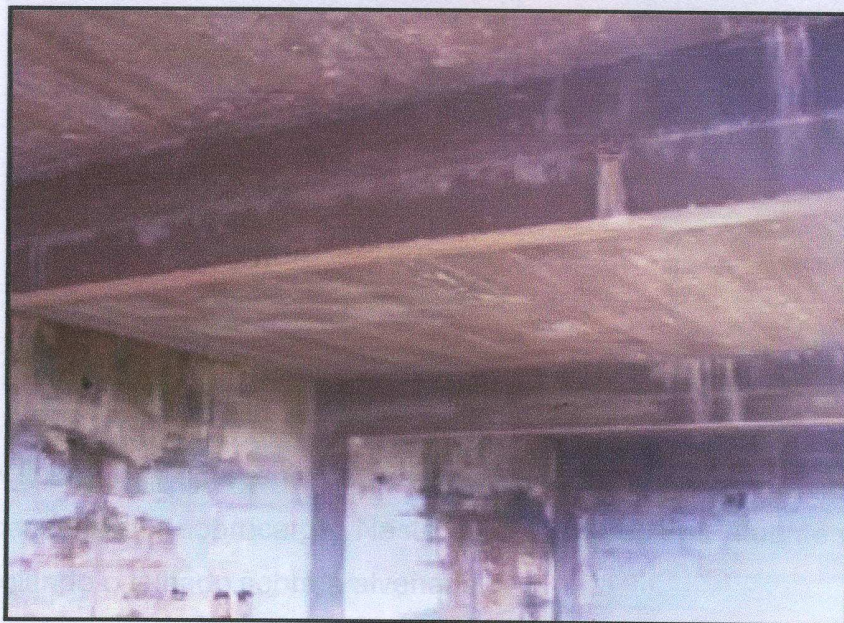
Figura 4. 68 – Vista lateral de vigas com lixiviação.

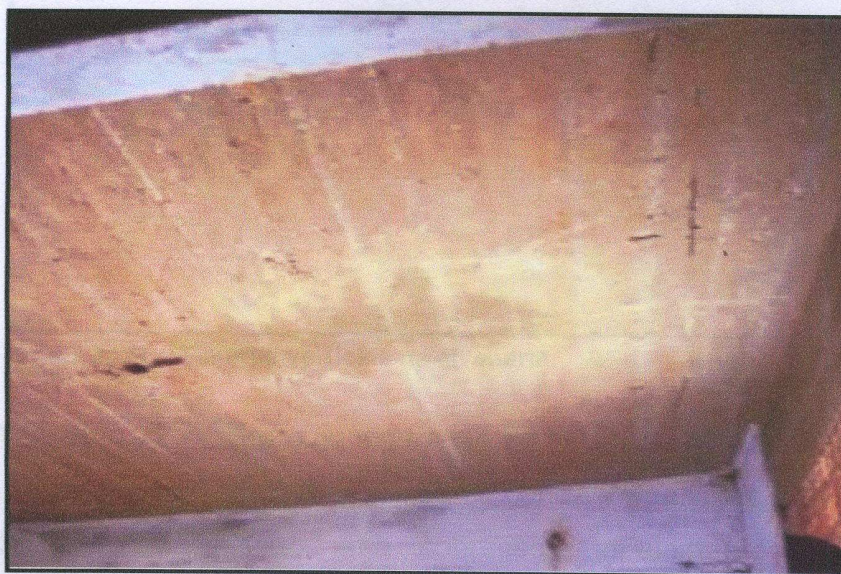
Figura 4. 69 – Armadura exposta pela falha da espessura do cobrimento.

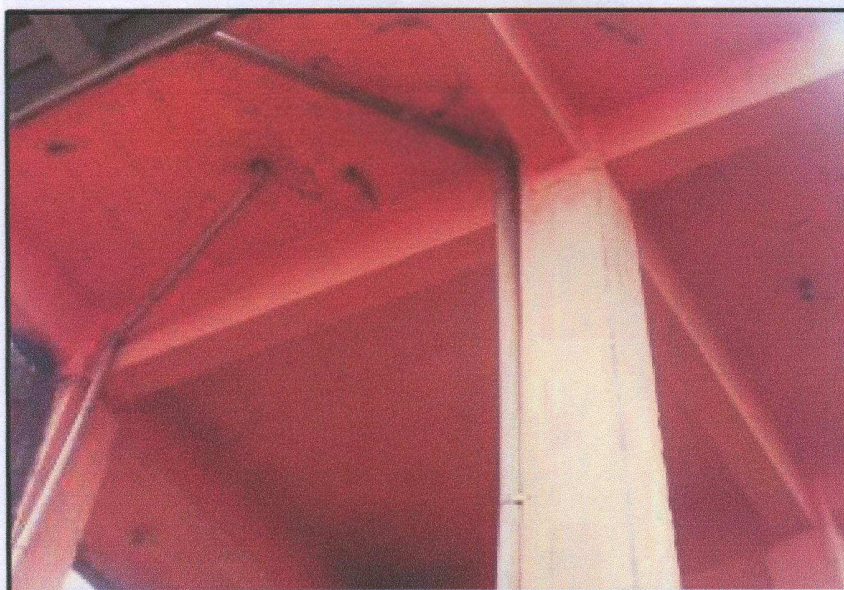
Figura 4. 70 – falha da espessura do cobrimento.

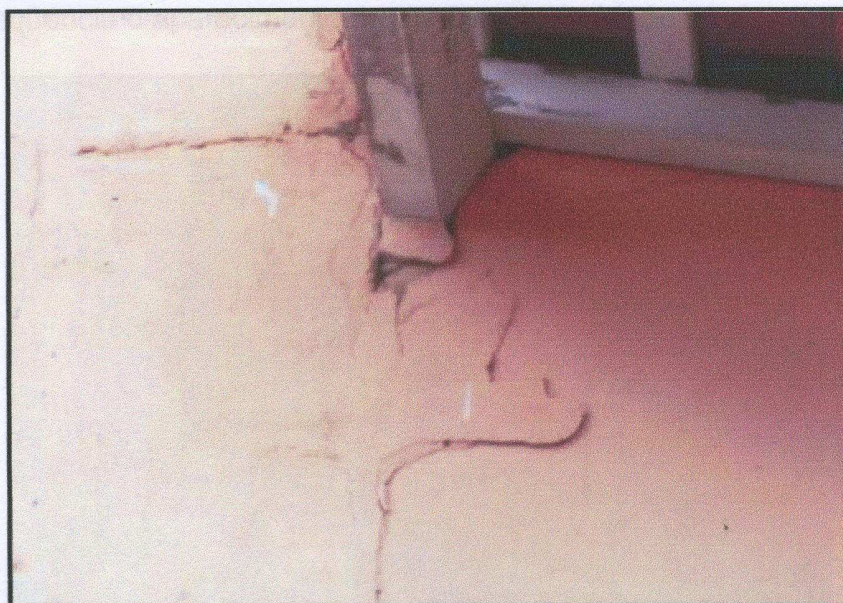
Figura 4. 71 – fissuras verticais na alvenaria.

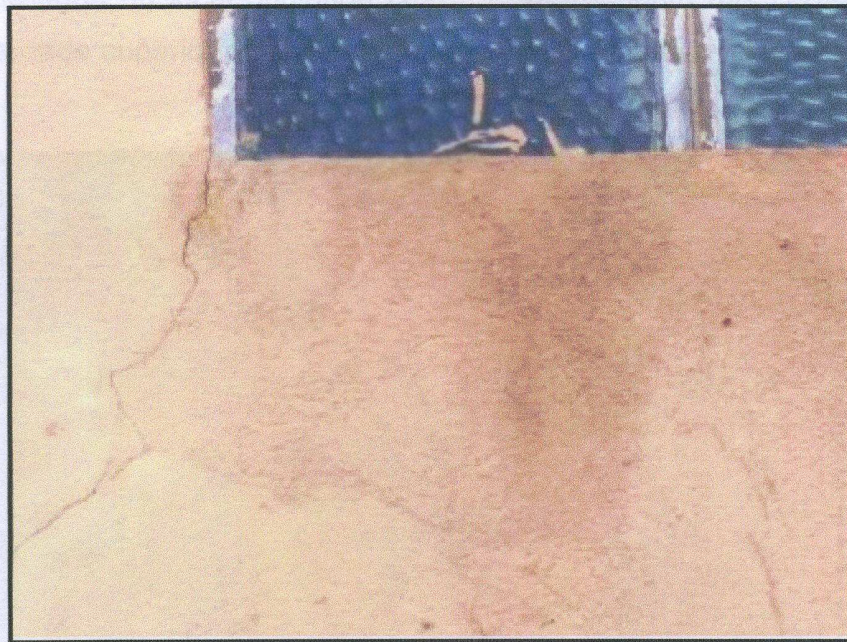
Figura 4. 72 – fissuras verticais na alvenaria.

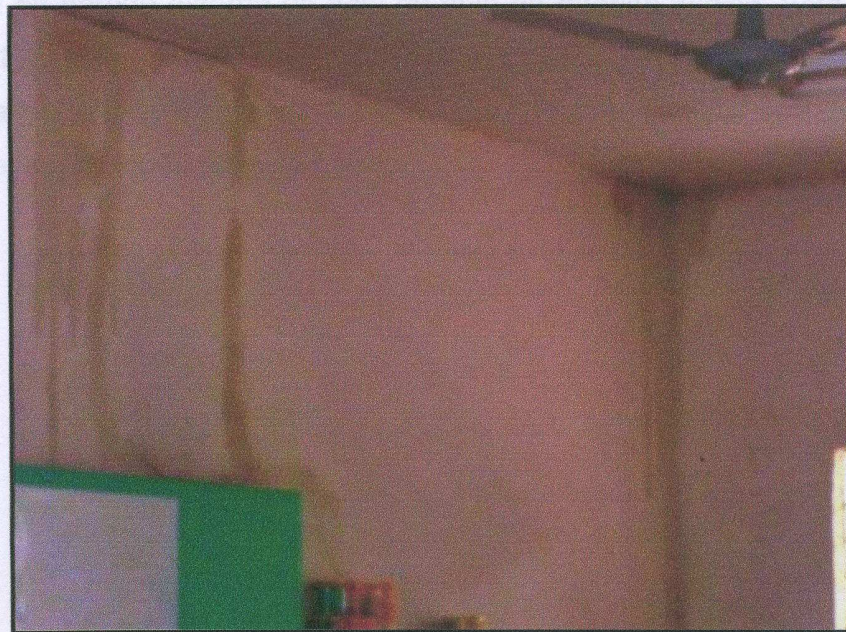
Figura 4. 73 – Infiltração na parede da sala de aula.

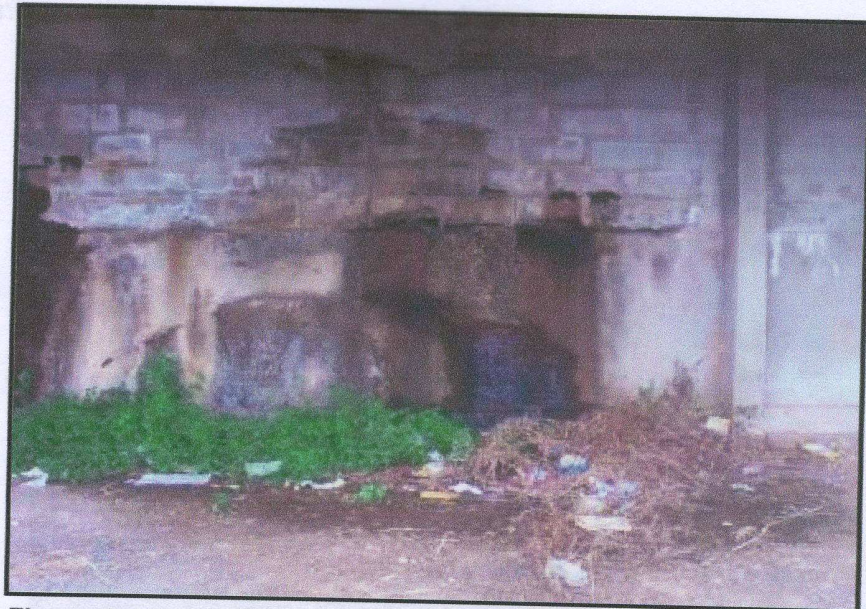
Figura 4. 74 – Infiltração com manchas de umidade e bolor na parte inferior da calçada externa da área de recreação.

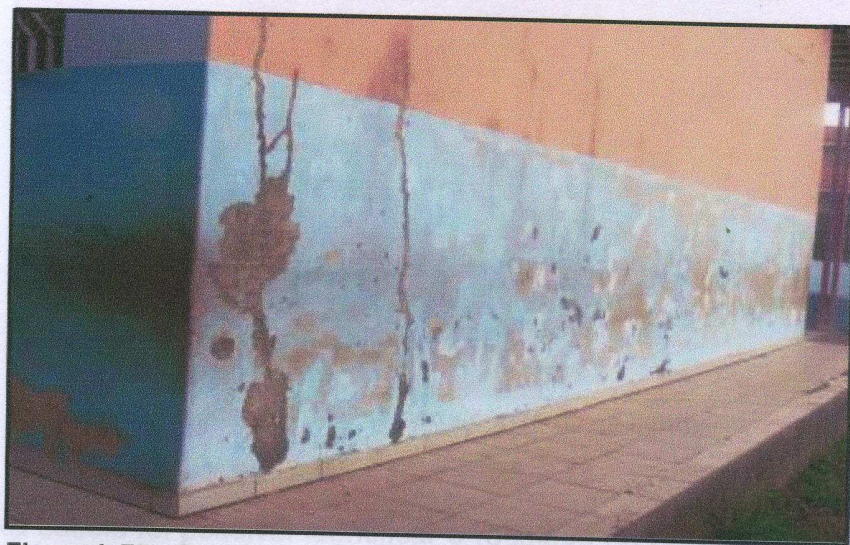
Figura 4. 75 – Parede externa com descascamento da pintura.

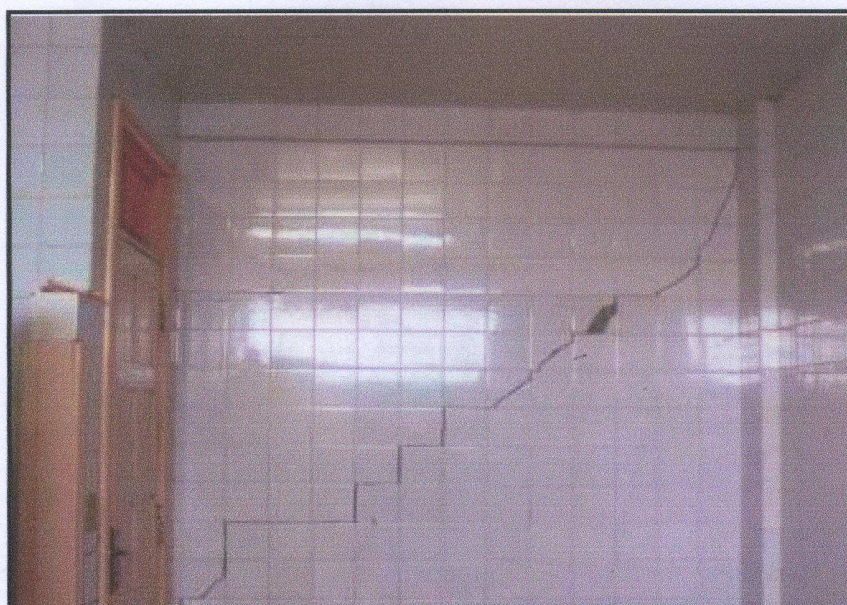
Figura 4.76 – Trinca na parede interna do banheiro.

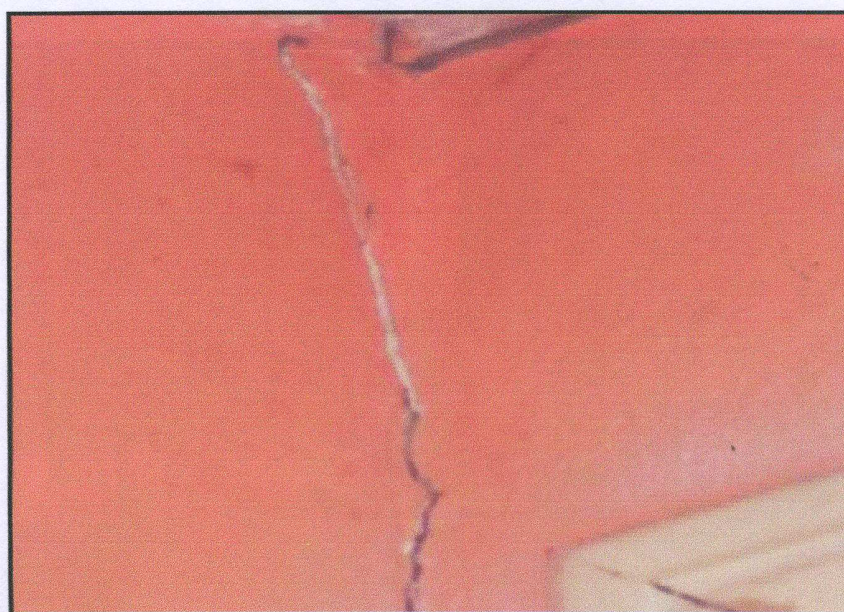
Figura 4.77 – Trinca vertical na parede externa do banheiro.

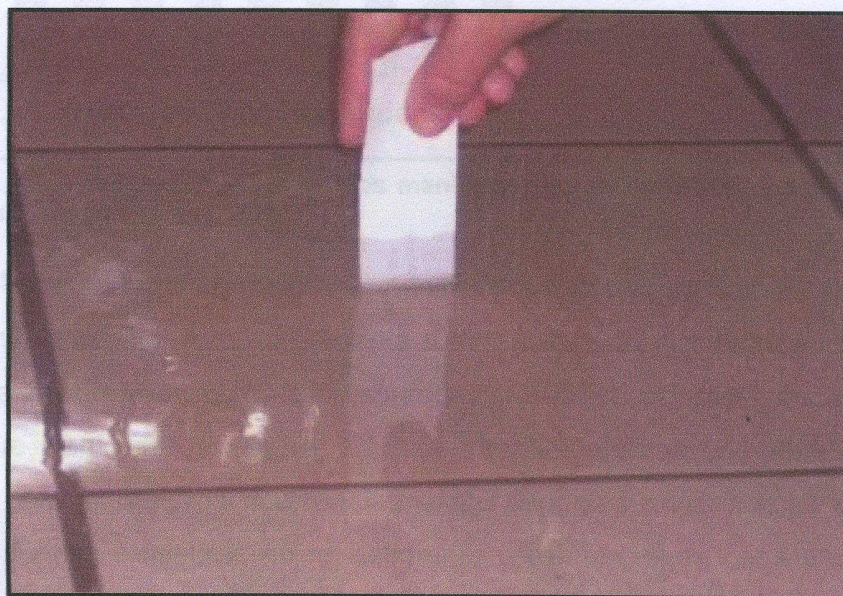
Figura 4. 79 – Lâmina d'água acumulada no piso da cozinha

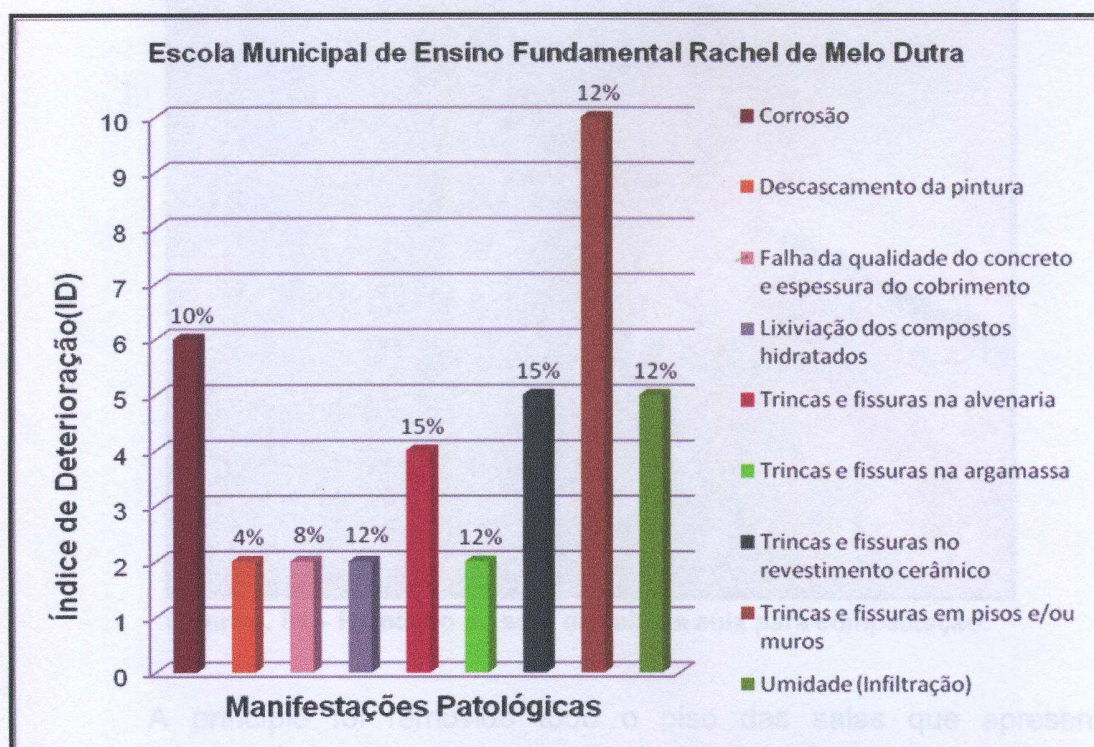
Figura 4.80 – Índices de deterioração das manifestações patológicas e as porcentagens de ocorrências (Anexo B, Tab. B8).

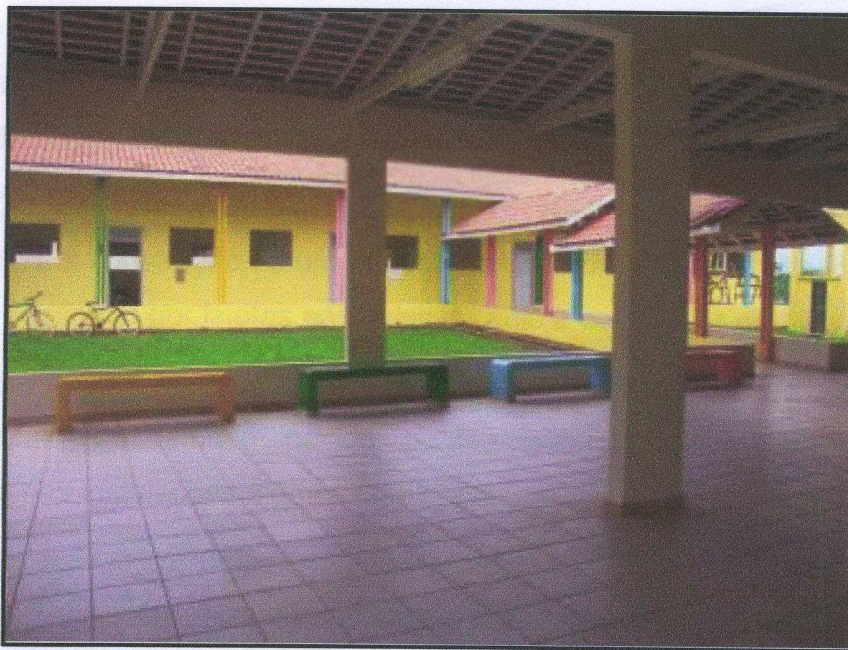
Figura 4. 82 – Recuperação do pilar com corrosão.

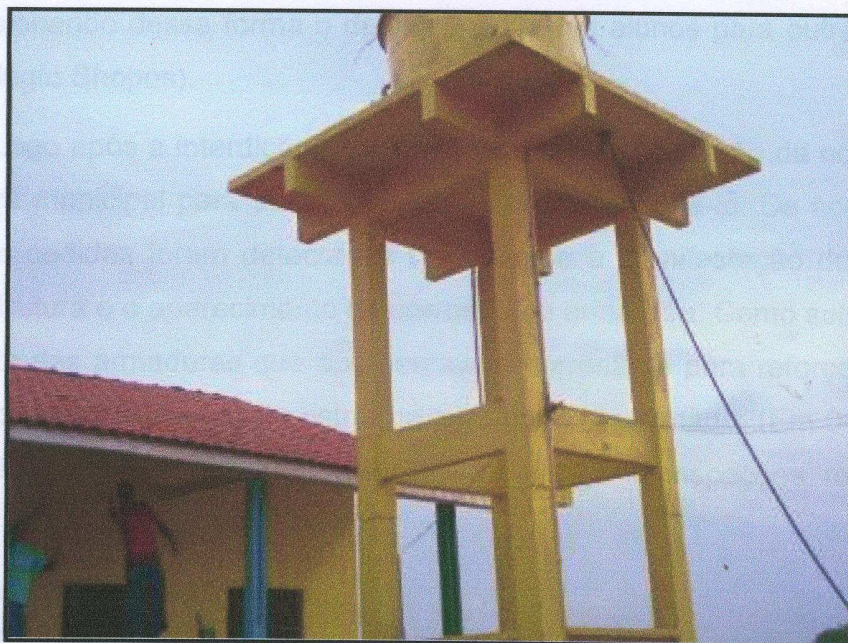
Figura 4. 83 – Pintura do castelo d'água.

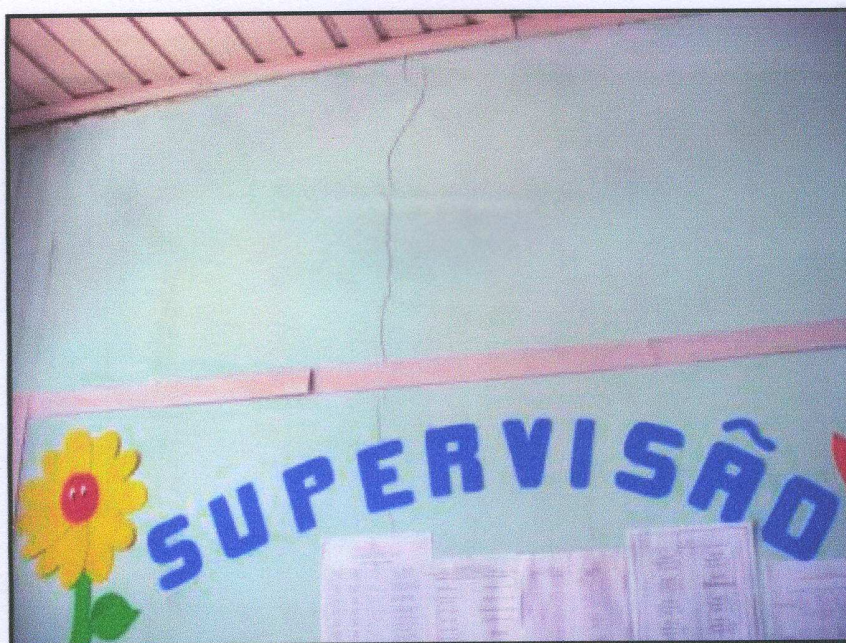
Figura 4. 84 – Fissura vertical na alvenaria.

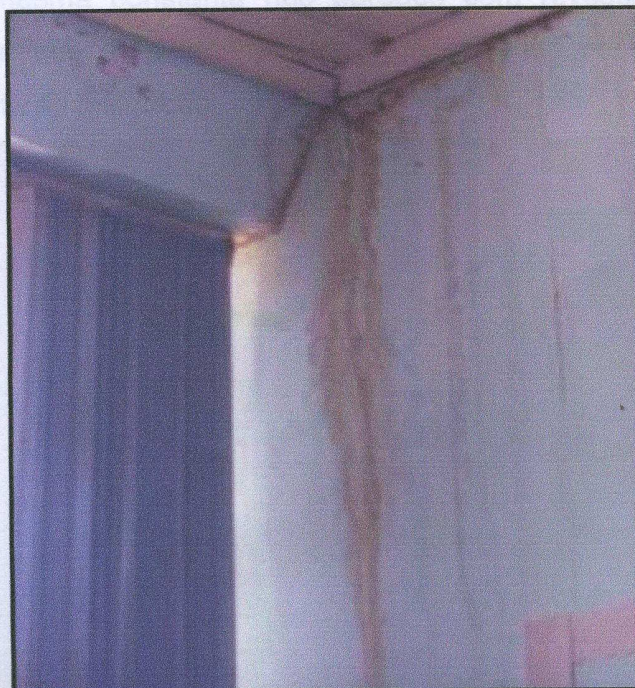
Figura 4. 85 – Manchas de úmida de e bolor.

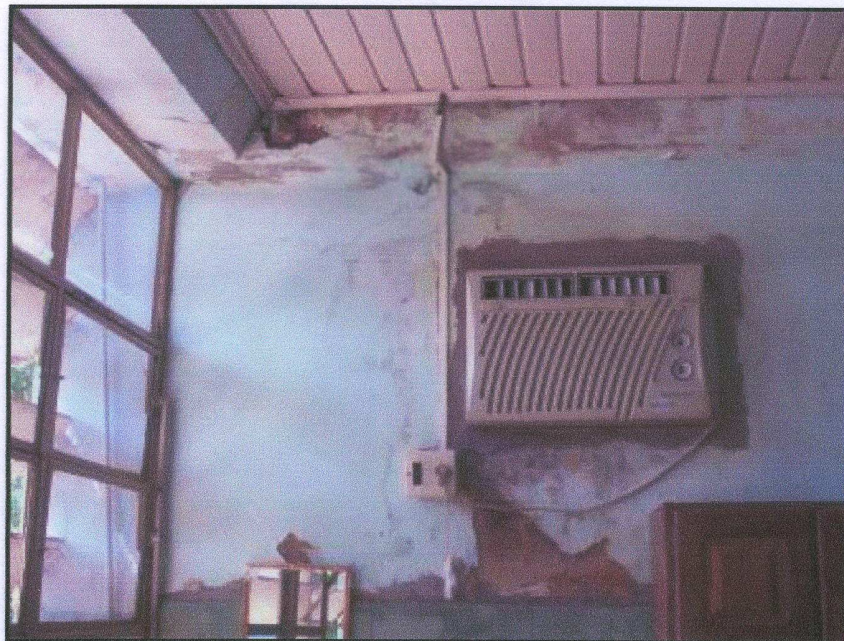
Figura 4. 86 – Parede com manchas de umidade e bolor.

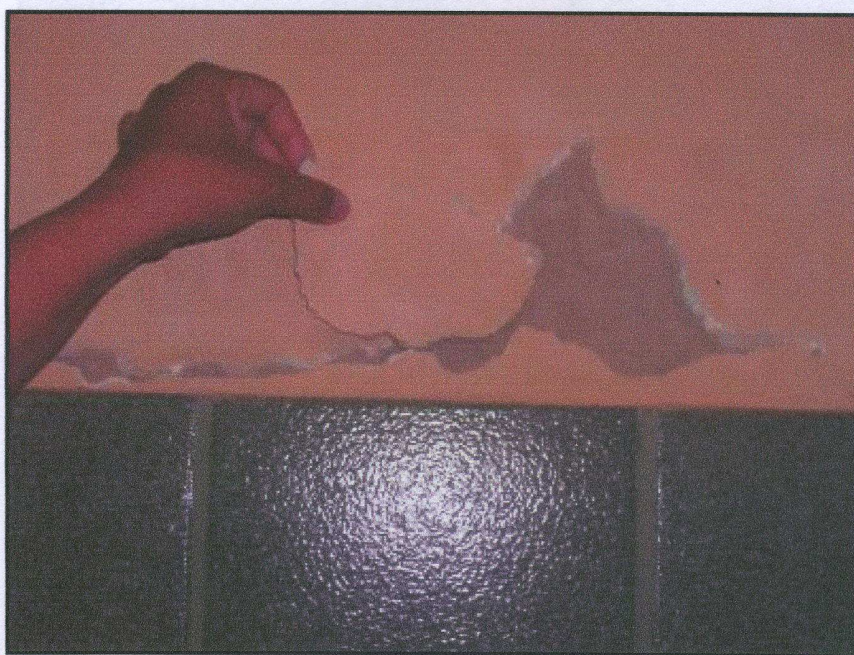
Figura 4. 87 – Descolamento da argamassa de revestimento.

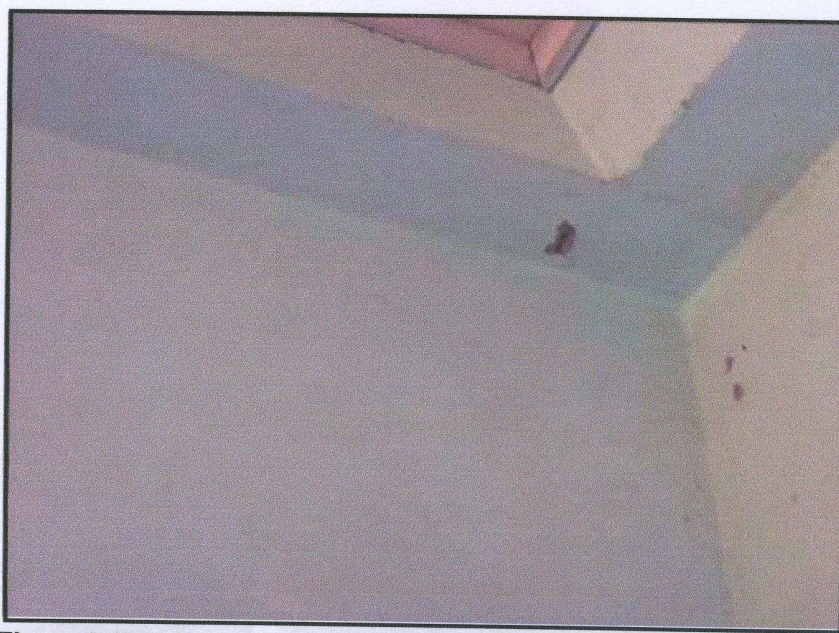
Figura 4. 89 – Armadura exposta com corrosão.

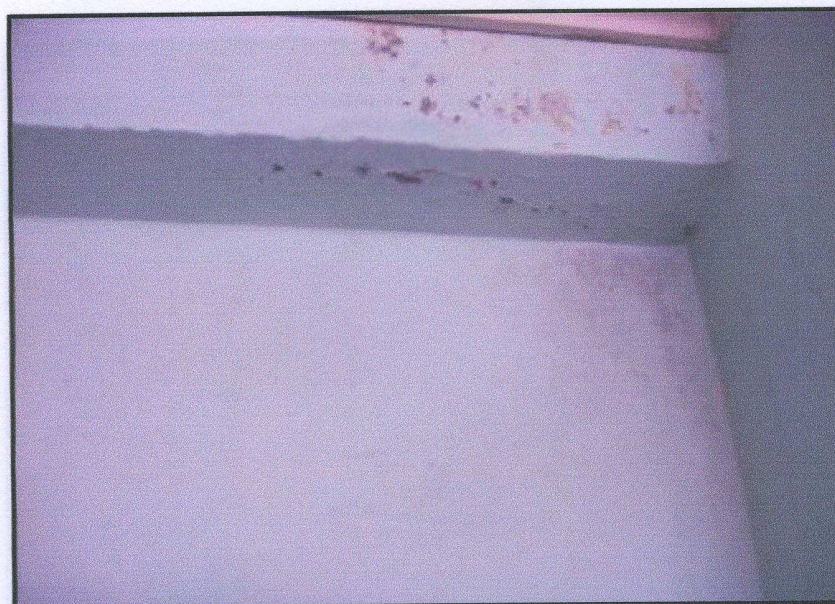
Figura 4. 90 – Vista lateral da calha com segregação do concreto.

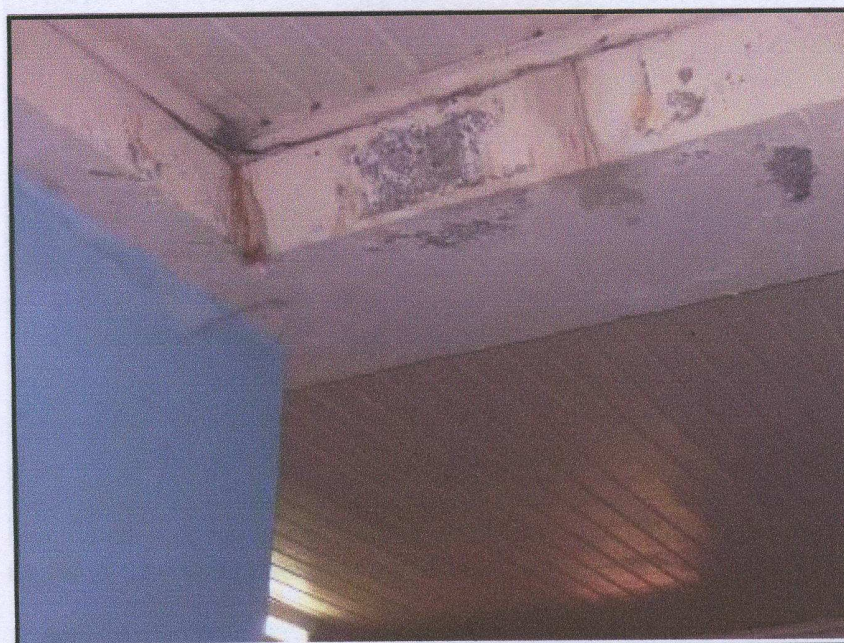
Figura 4. 91 – Vista lateral da calha com manchas de umidade.

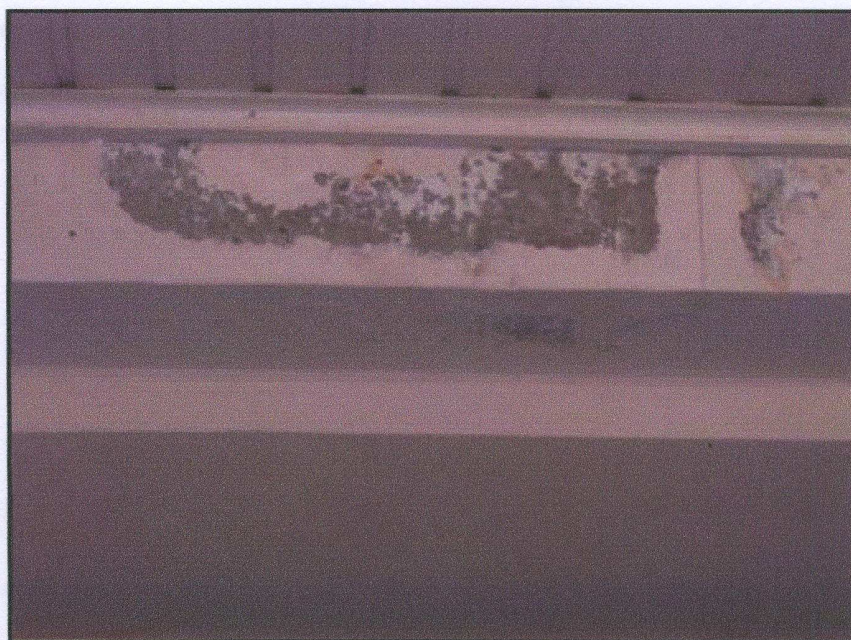
Figura 4. 93 – Vista lateral da calha com segregação do concreto.

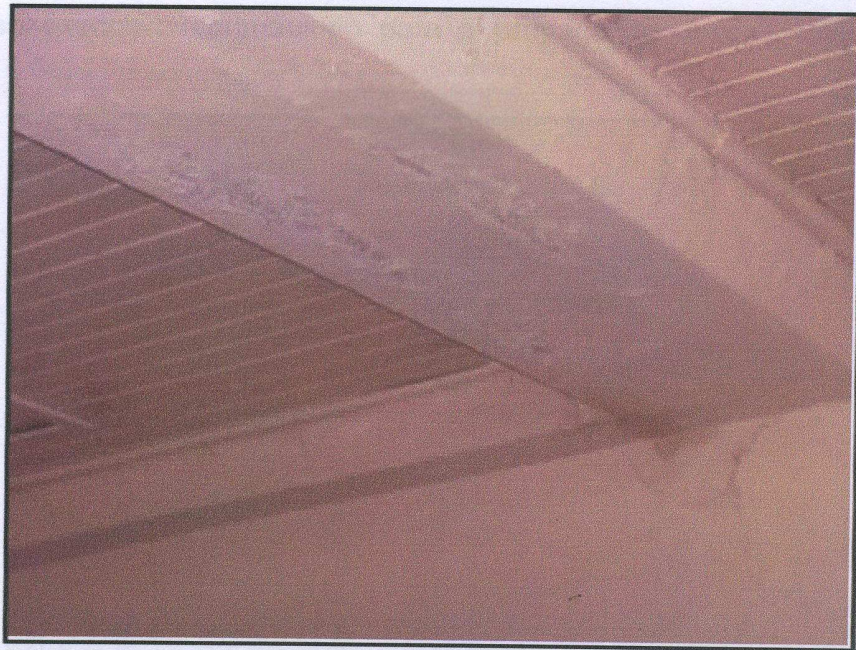
Figura 4. 94 – Vista inferior da calha com segregação do concreto.

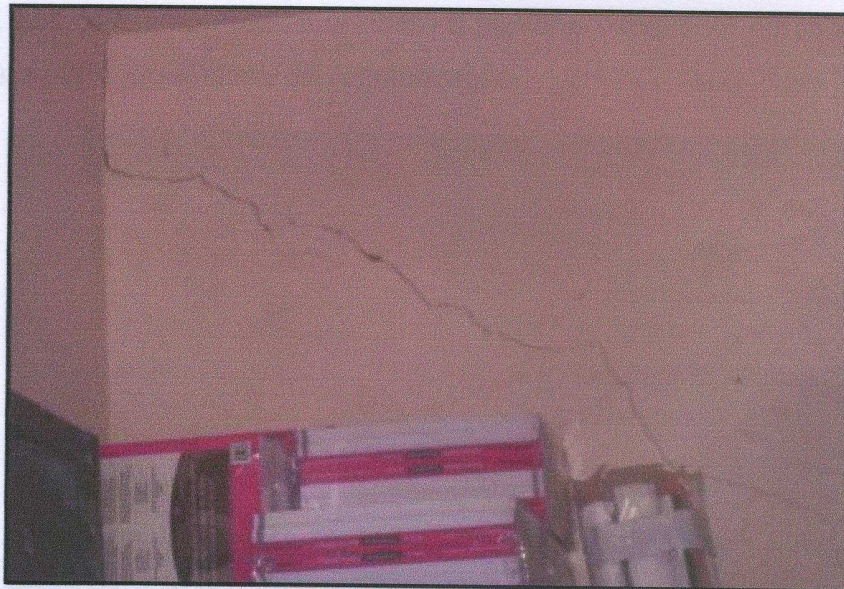
Figura 4. 95 – Trinca inclinada na alvenaria.

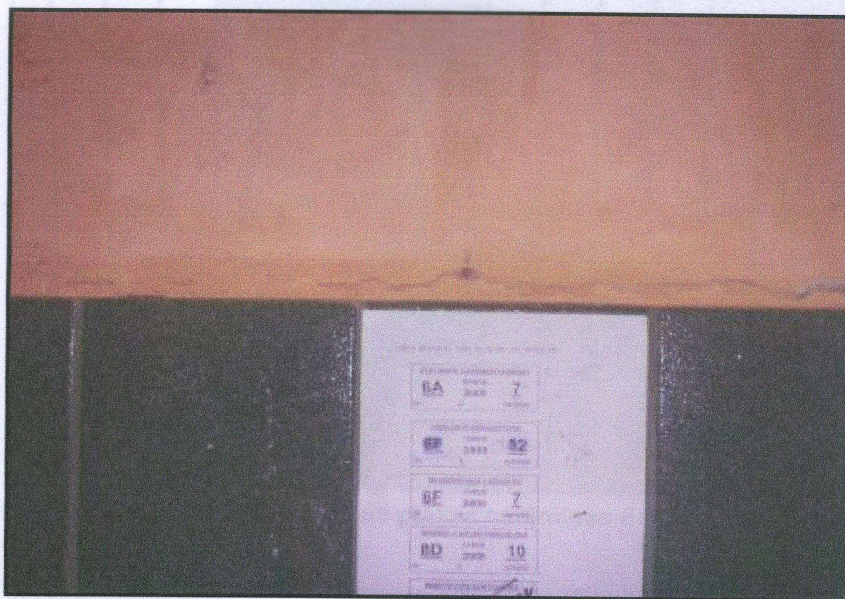
Figura 4. 96 – Fissura horizontal na parede das salas.

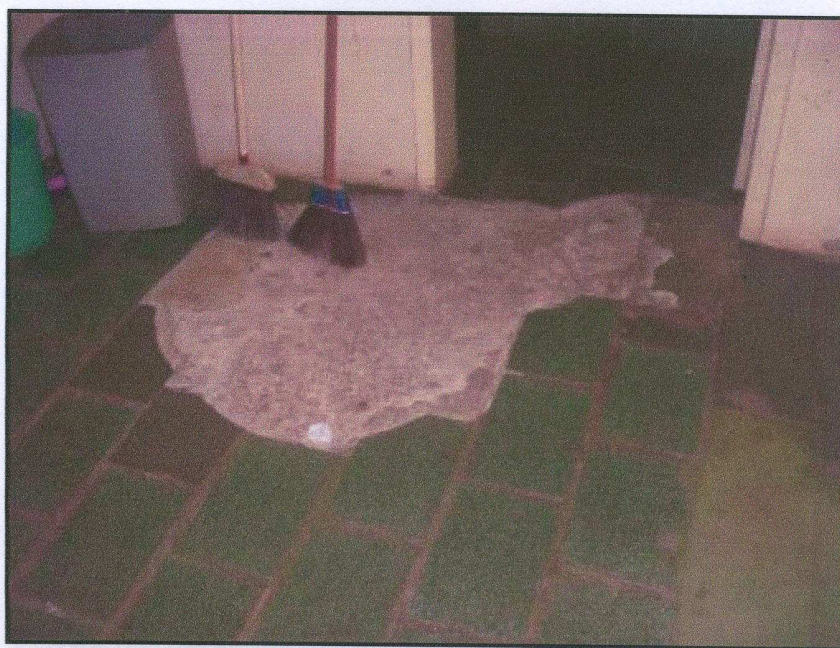
Figura 4. 97 – Destacamento de placas cerâmicas do piso.

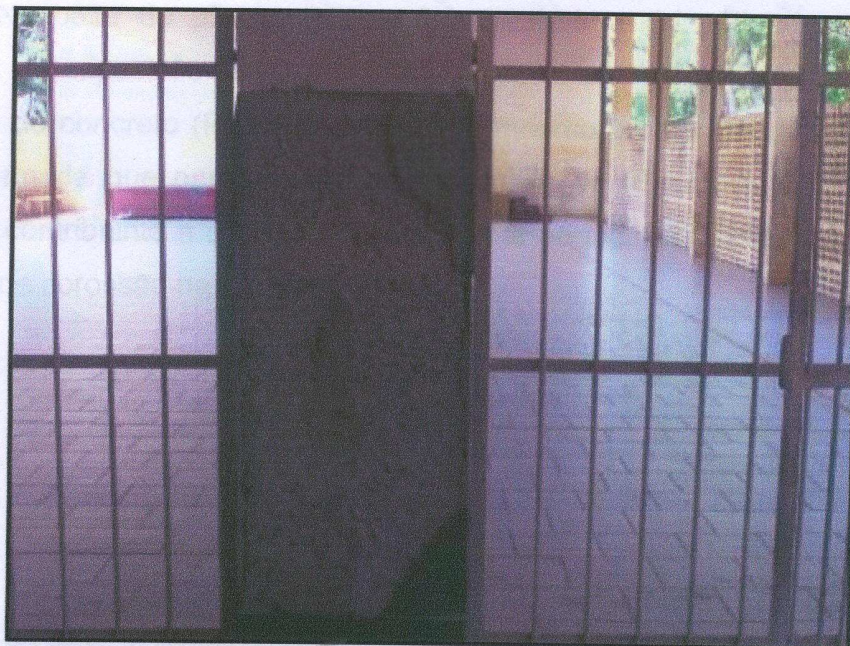
Figura 4. 98 – Destacamento de placas cerâmicas do pilar.

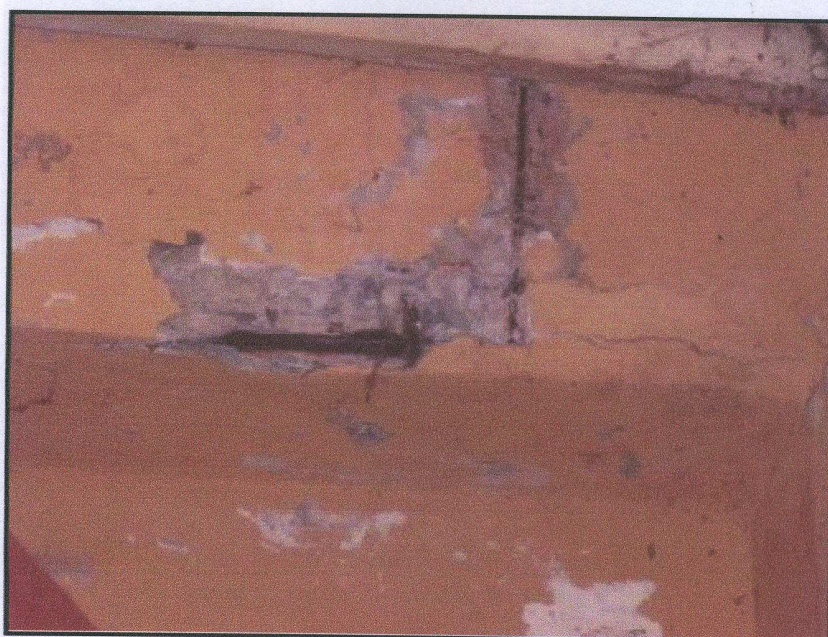
Figura 4. 99 – Armadura exposta com corrosão.

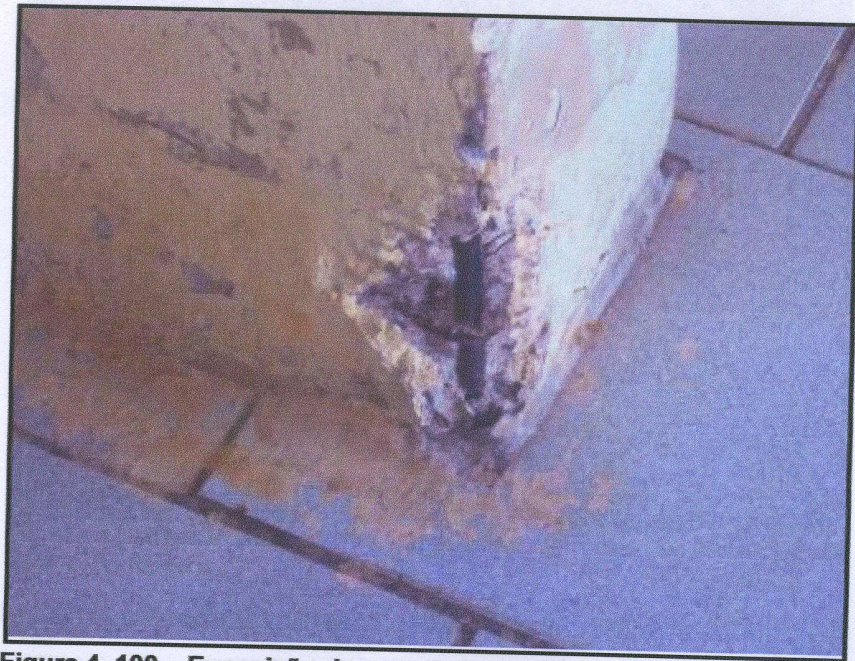
Figura 4. 100 – Exposição da armadura do pilar.

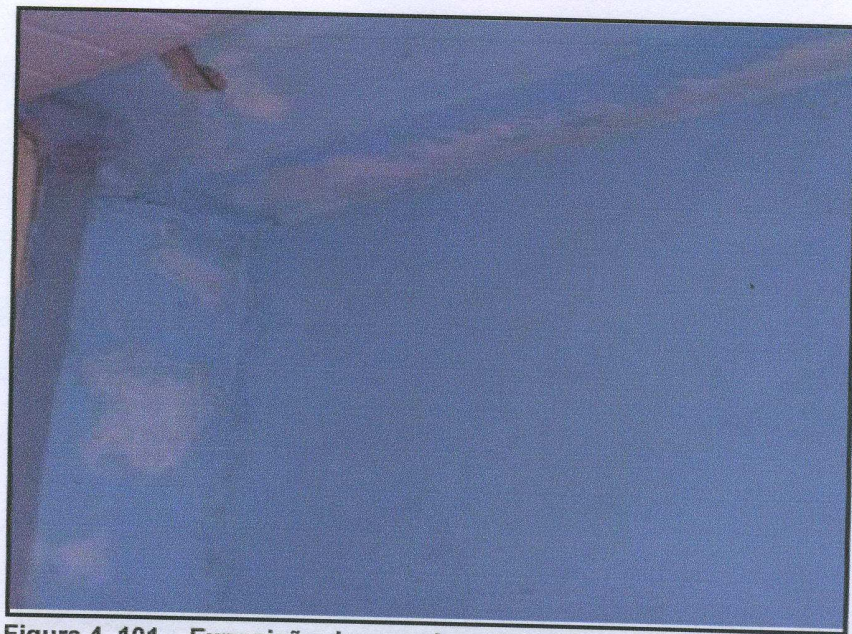
Figura 4. 101 – Exposição da armadura da calha

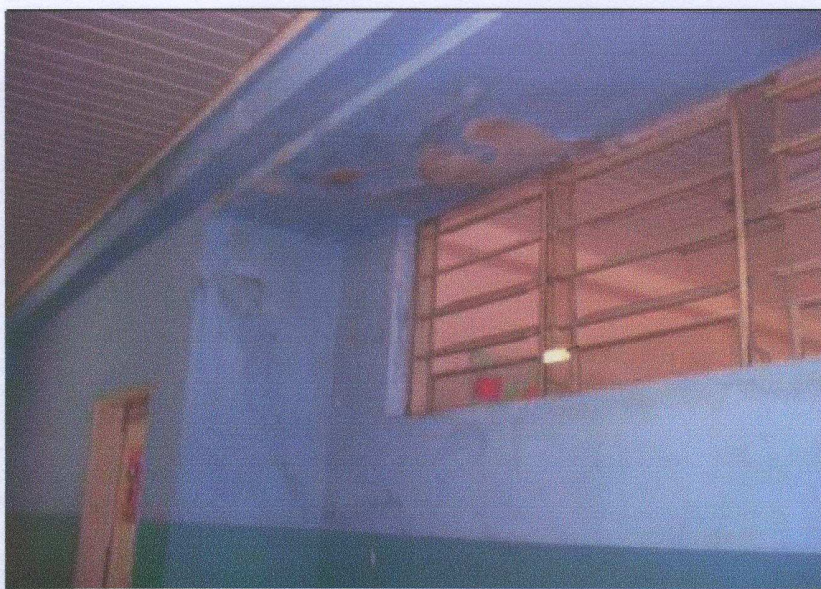
Figura 4. 102 – Presença de manchas de umidade no encontro da calha e alvenaria.

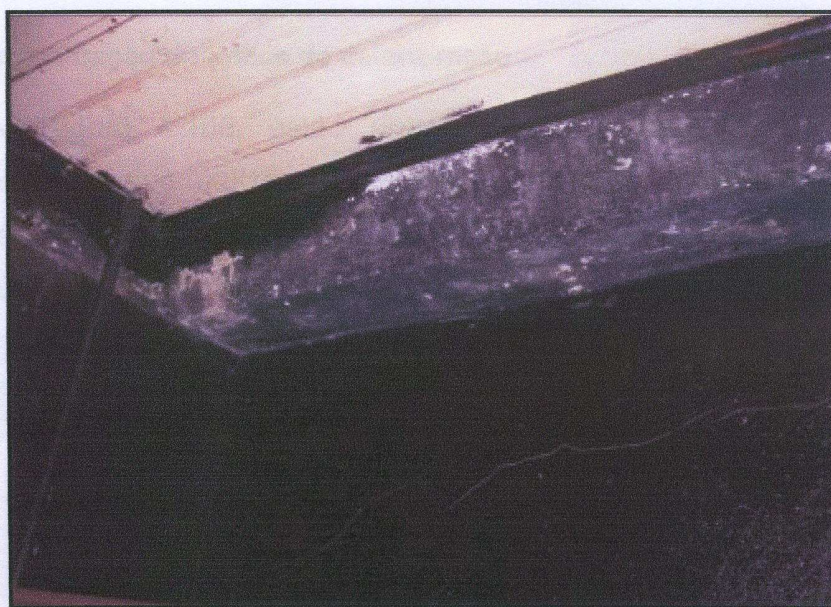
Figura 4. 103 – Eflorescência causada pela lixiviação dos compostos hidratados.

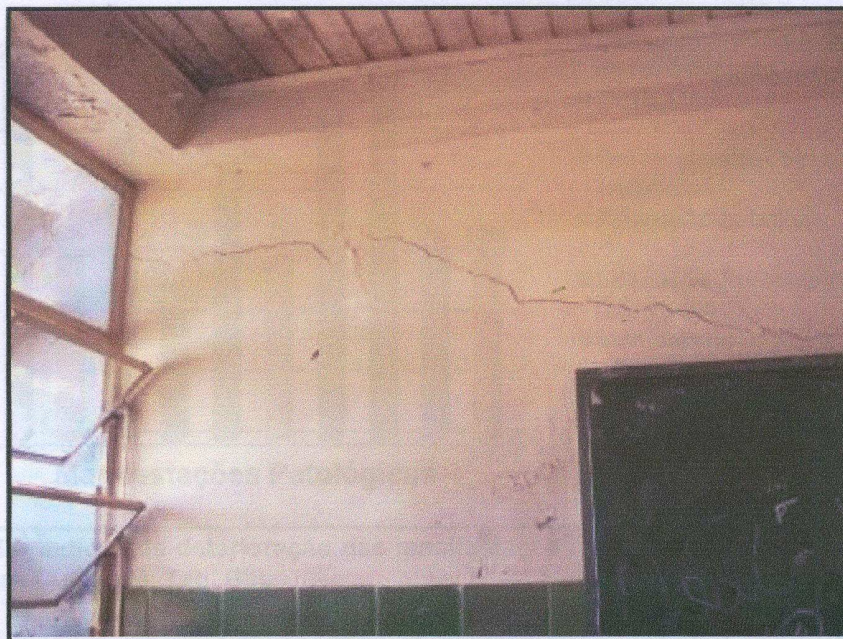
Figura 4. 104 – Propagação de trinca inclinada na alvenaria.

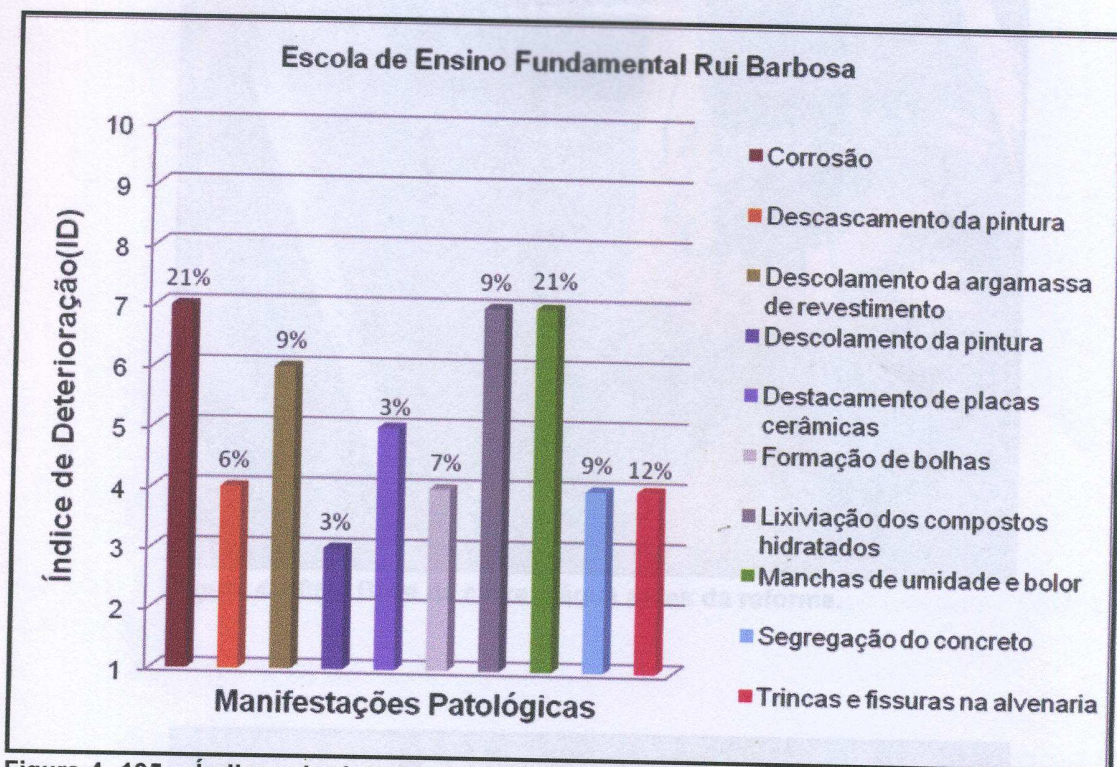
Figura 4. 105 – Índices de deterioração das manifestações patológicas e as porcentagens de ocorrências (Anexo B, Tab. B9).

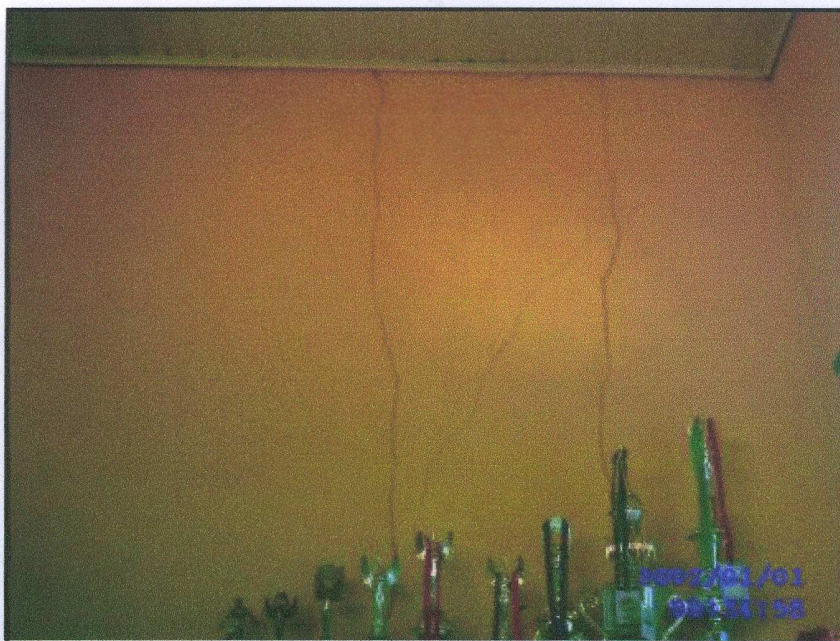
Figura 4. 109 – Fissuras na parede interna da sala dos professores.

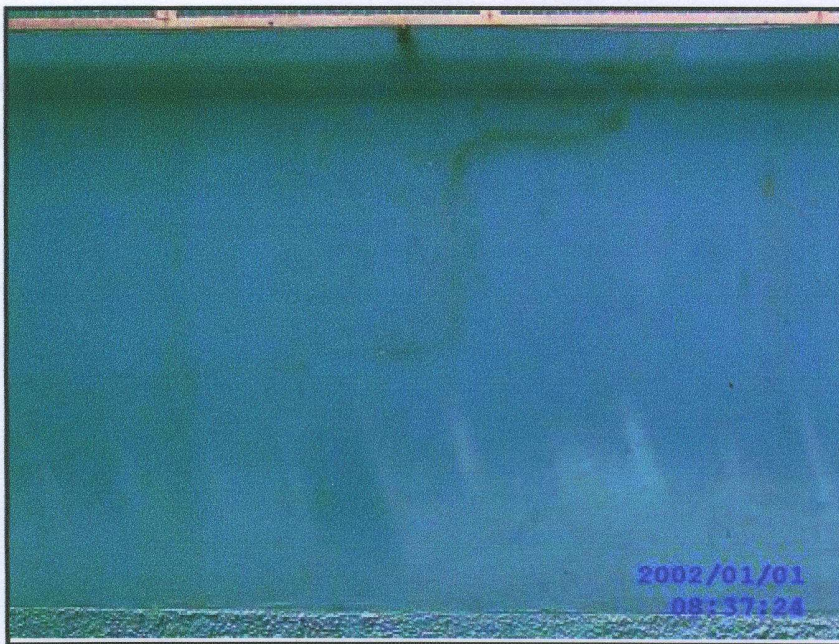
Figura 4. 110 – Fissuras no revestimento de argamassa.

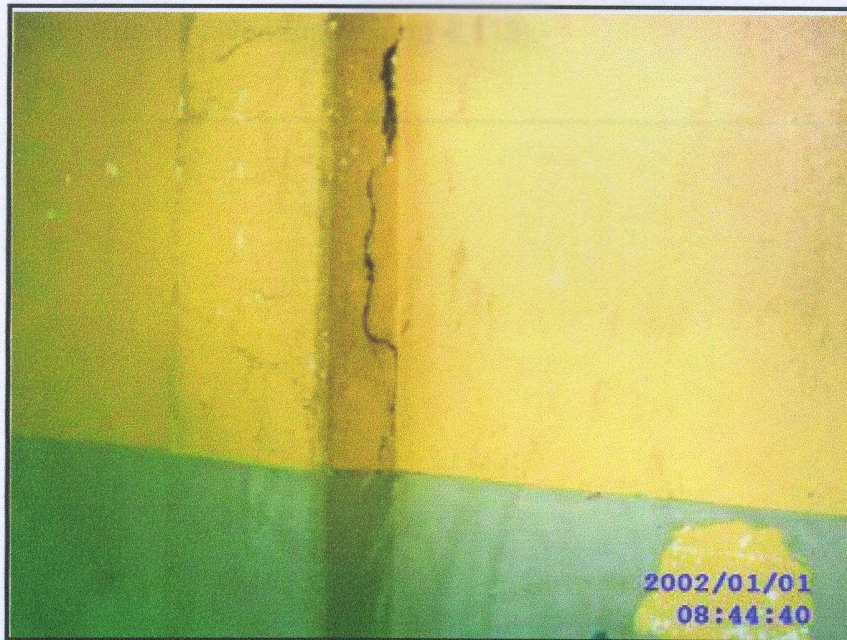
Figura 4. 111 – fissura entre pilar e alvenaria.

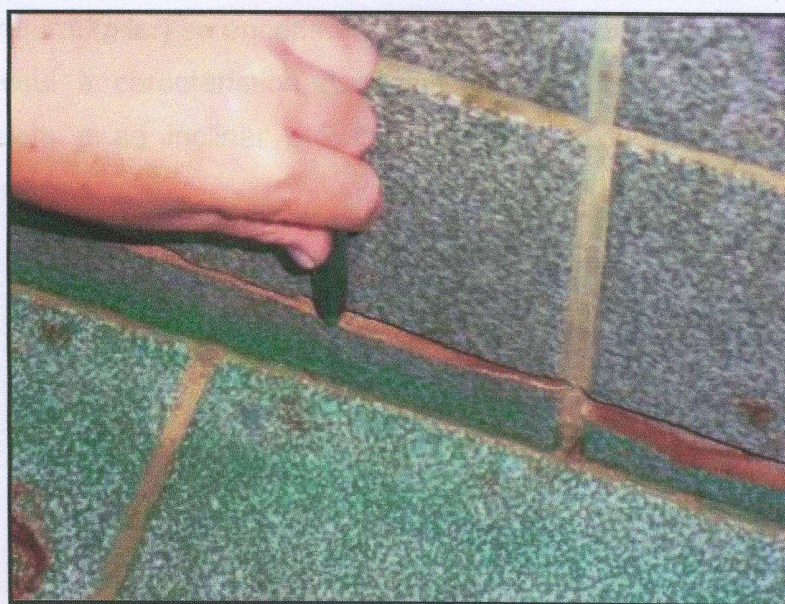
Figura 4. 112 – Trinca horizontal em placa cerâmica.

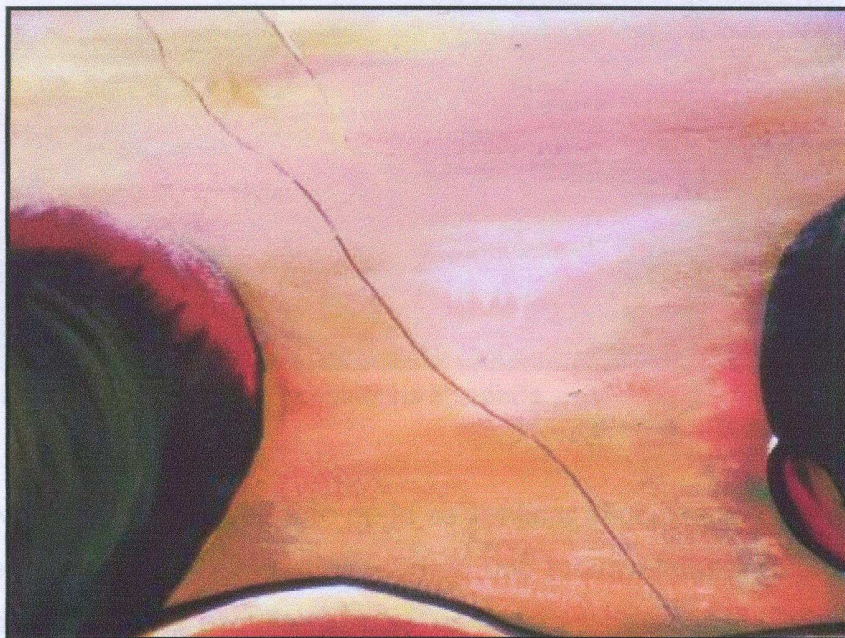
Figura 4. 113 – Fissura inclinada na alvenaria.

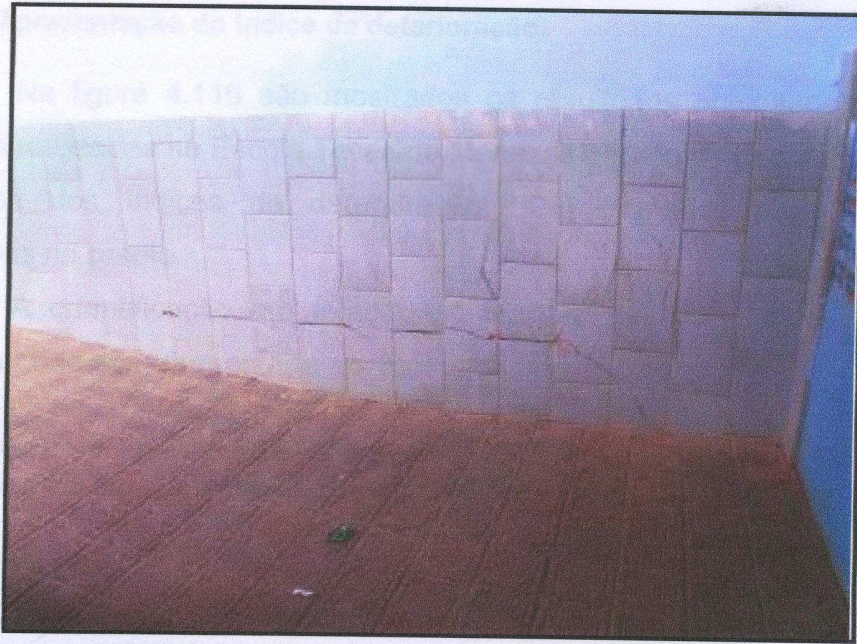
Figura 4. 114 – Fissura inclinada na alvenaria.
