UNIVERSIDADE FEDERAL DO PARÁ
CAMPUS UNIVERSITÁRIO DE TUCURUÍ
FACULDADE DE ENGENHARIA CIVIL

ESTUDO DAS PRINCIPAIS MANIFESTAÇÕES
PATOLÓGICAS EM ESCOLAS PÚBLICAS NO
MUNICÍPIO DE TUCURUÍ-PA.

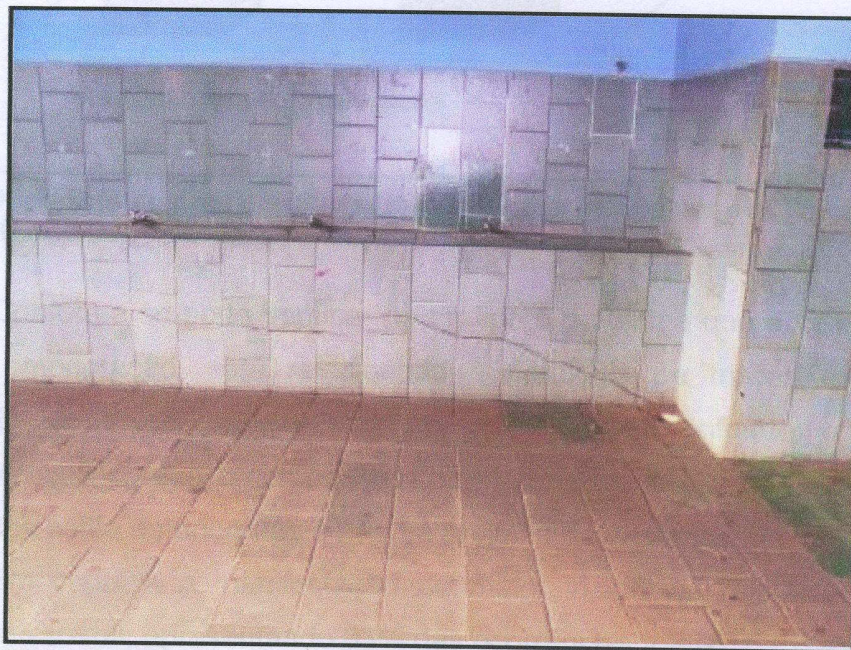
Figura 4. 115 – Fissura inclinada na placa cerâmica.

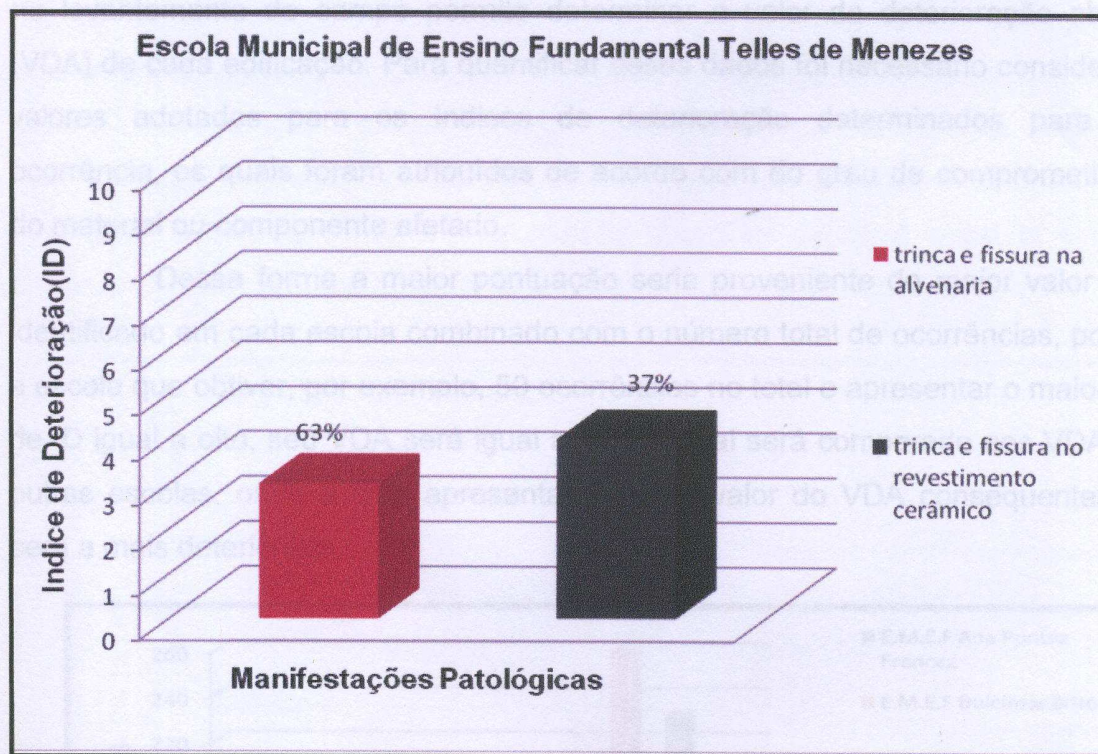
Figura 4. 116 – Índices de deterioração das manifestações patológicas e as porcentagens de ocorrências (AnexoB, Tab. B10).

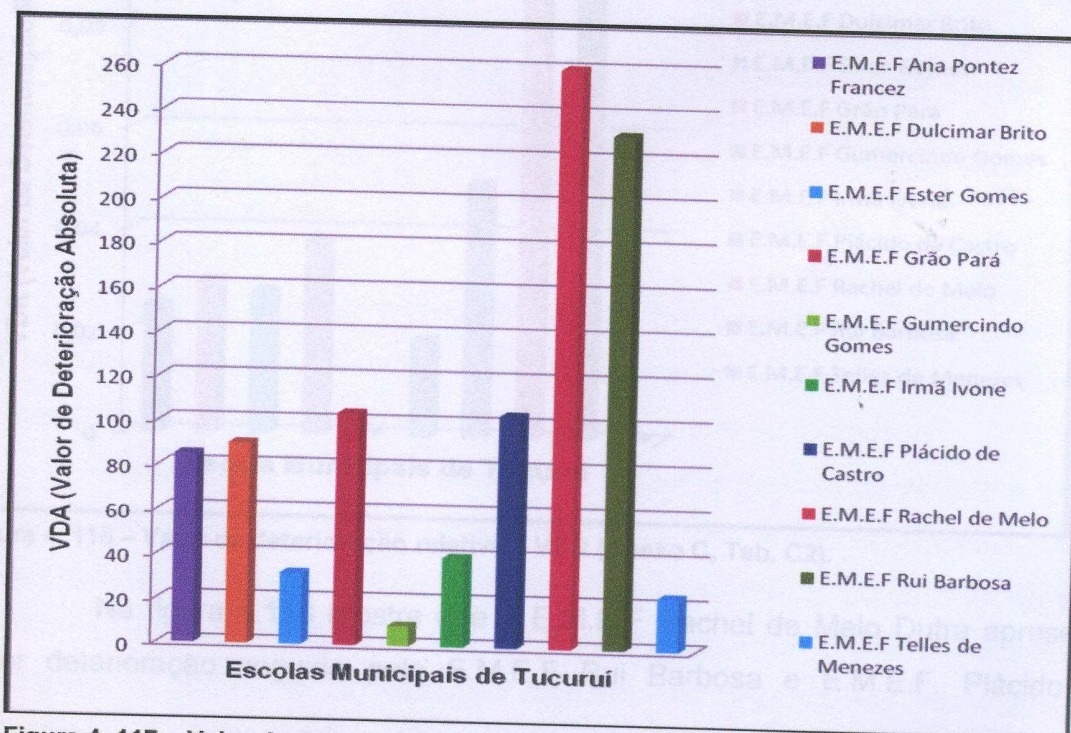
Figura 4. 117 – Valor da deterioração absoluta – VDA (Anexo C, Tab. C1).

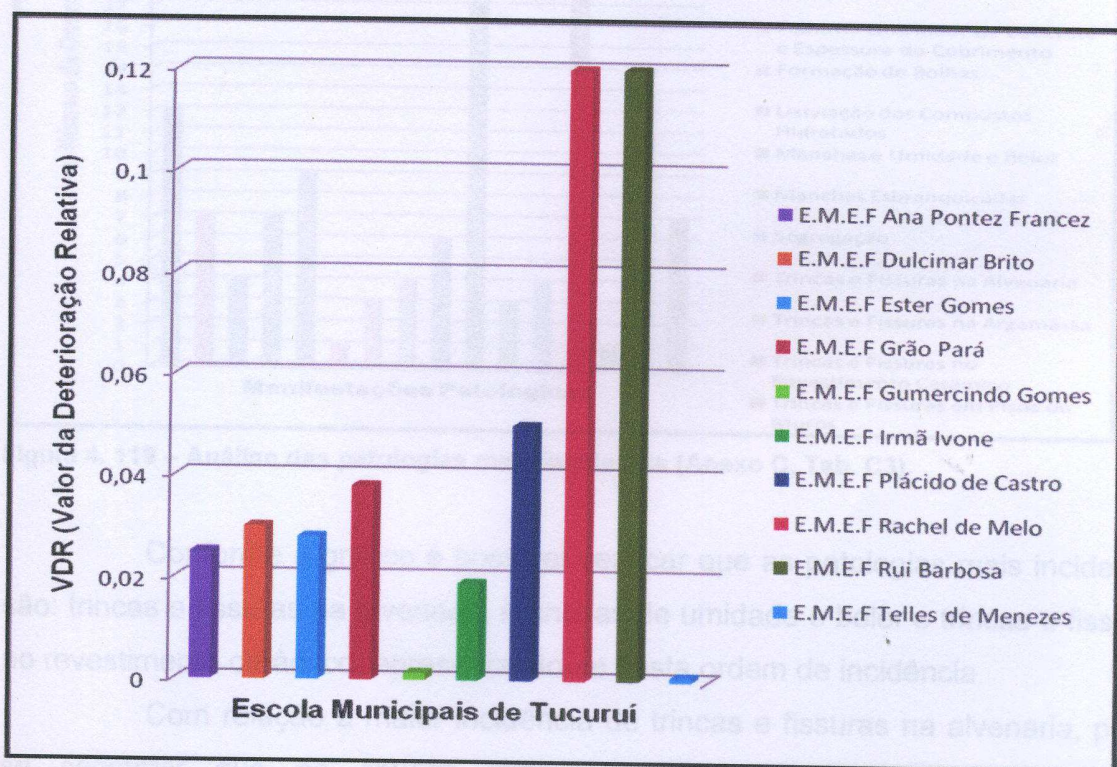
Figura 4. 118 – Valor da deterioração relativa – VDR (Anexo C, Tab. C2).

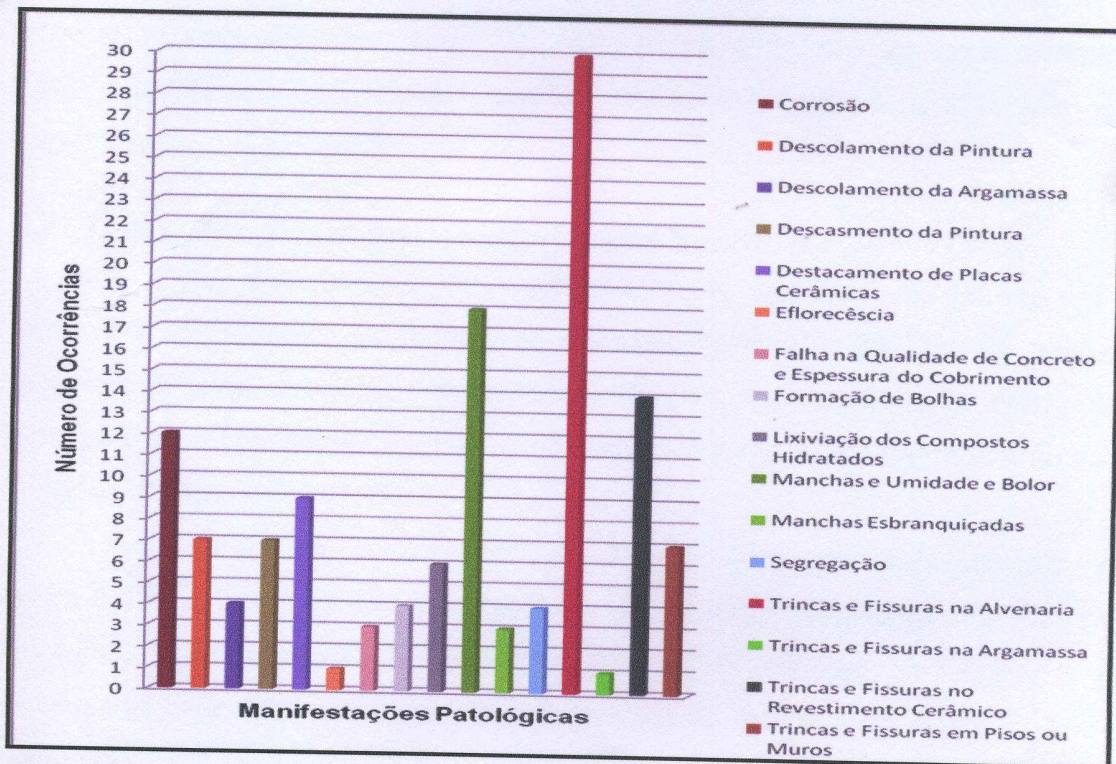
Figura 4. 119 – Análise das patologias mais incidentes (Anexo C, Tab. C3).
