UNIVERSIDADE FEDERAL DO PARÁ
INSTITUTO DE TECNOLOGIA
FACULDADE DE ENGENHARIA CIVIL

**AVALIAÇÃO DE DESEMPENHO DE PAVIMENTOS FLEXÍVEIS PELO MÉTODO
DO LEVANTAMENTO VISUAL CONTÍNUO:** Um estudo de caso da PA-150, trecho
de Goianésia do Pará.

Trabalho de Conclusão de Curso, apresentado a Faculdade de Engenharia Civil do Instituto de Tecnologia da Universidade Federal do Pará, requisito final para obtenção do grau de Bacharel em Engenharia Civil.

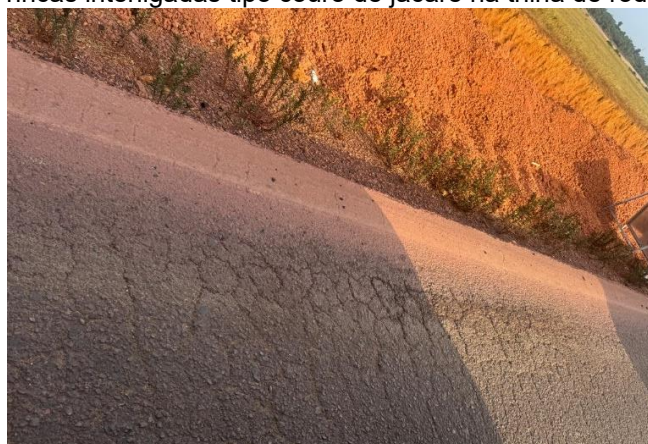
A figura 13 demonstra os agravamentos dos problemas estruturais presentes no trecho, relacionados a perda de capacidade estrutural do revestimento. O trincamento nas trilhas de roda, observado próximo à borda, apresenta desagregação da camada superficial, o que favorece o surgimento de panelas. Isso ocorre devido à ação do tráfego pesado de veículos comerciais, assim como, pelas condições ambientais diversas.

Figura 13 - Trincas interligadas tipo couro de jacaré na trilha de roda no trecho 1.

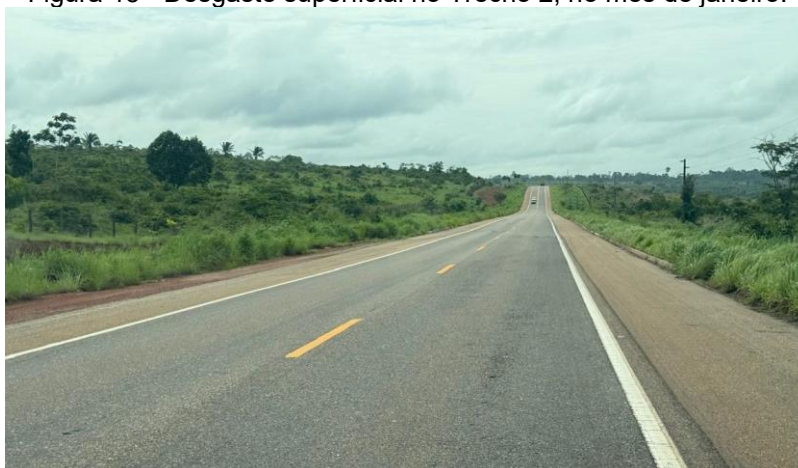
O desgaste superficial fortemente incidente neste trecho é caracterizado por apresentar superfície áspera e coloração acinzentada, causada pelo envelhecimento e oxidação do ligante asfáltico, ação repetitiva do tráfego, exposição contínua à ação de intempéries como água e radiação solar. Este defeito ocasiona aumento da rigidez do ligante, redução da ductilidade e, conseqüentemente, fragiliza a camada superficial, o que favorece o surgimento de trincas e fissuras. No entanto, mesmo que haja uma forte incidência deste defeito no Trecho 2, foi possível observar que o grau de severidade é baixo, como mostra a Figura 15.

Figura 15 - Desgaste superficial no Trecho 2, no mês de janeiro.

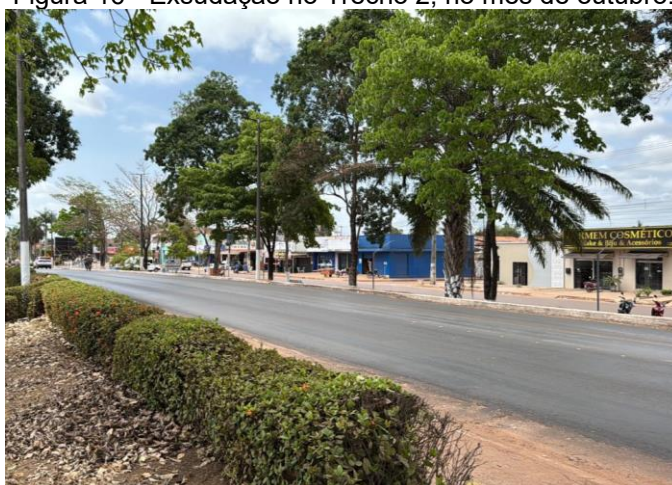
Em relação aos defeitos menos frequentes, o Gráfico 2 aponta a exsudação com menor incidência em comparação aos demais defeitos, com um total médio de 18% dos segmentos avaliados, considerando os dois meses de estudo. Em ambas as contagens, esse defeito surge dentre os 4 primeiros segmentos do trecho 2, os quais correspondem ao centro urbano de Goianésia do Pará. As características físicas da patologia podem ser observadas na figura 16, a partir da identificação de uma película lisa e brilhante na superfície do pavimento, principalmente nas trilhas de roda, que podem ser ocasionadas por sucessivos tratamentos superficiais, excesso de ligante e ação do tráfego pesado.

Figura 16 - Exsudação no Trecho 2, no mês de outubro.
