**UNIVERSIDADE FEDERAL DO PARÁ
INSTITUTO DE TECNOLOGIA
FACULDADE DE ENGENHARIA CIVIL
TRABALHO DE CONCLUSÃO DE CURSO**

Estudo de caso no abastecimento de água do município de Belém nas localidades administrativas UniNorte e UniSul – Utilizando métodos de pesquisa de vazamentos, detecção e retirada de irregularidades

**Belém – PA
Julho/2023**

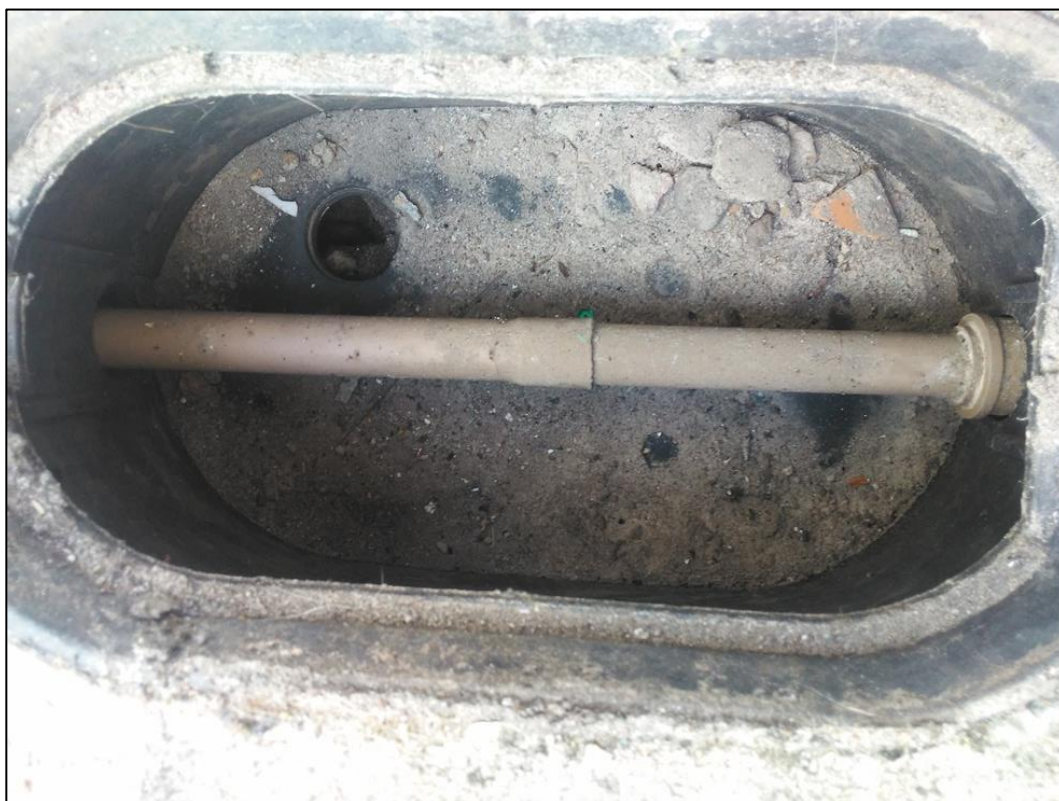
Figura 40 – Ligação à revelia
Fonte: Autor

Em algumas situações o hidrômetro da COSANPA cadastrado no banco de dados não é encontrado instalado no local. Para os casos em que a ligação à revelia for executada pelo cliente através de derivação do ramal ao invés de remoção do bloqueador de fluxo, a irregularidade será tratada como by-pass, ver figura 40.

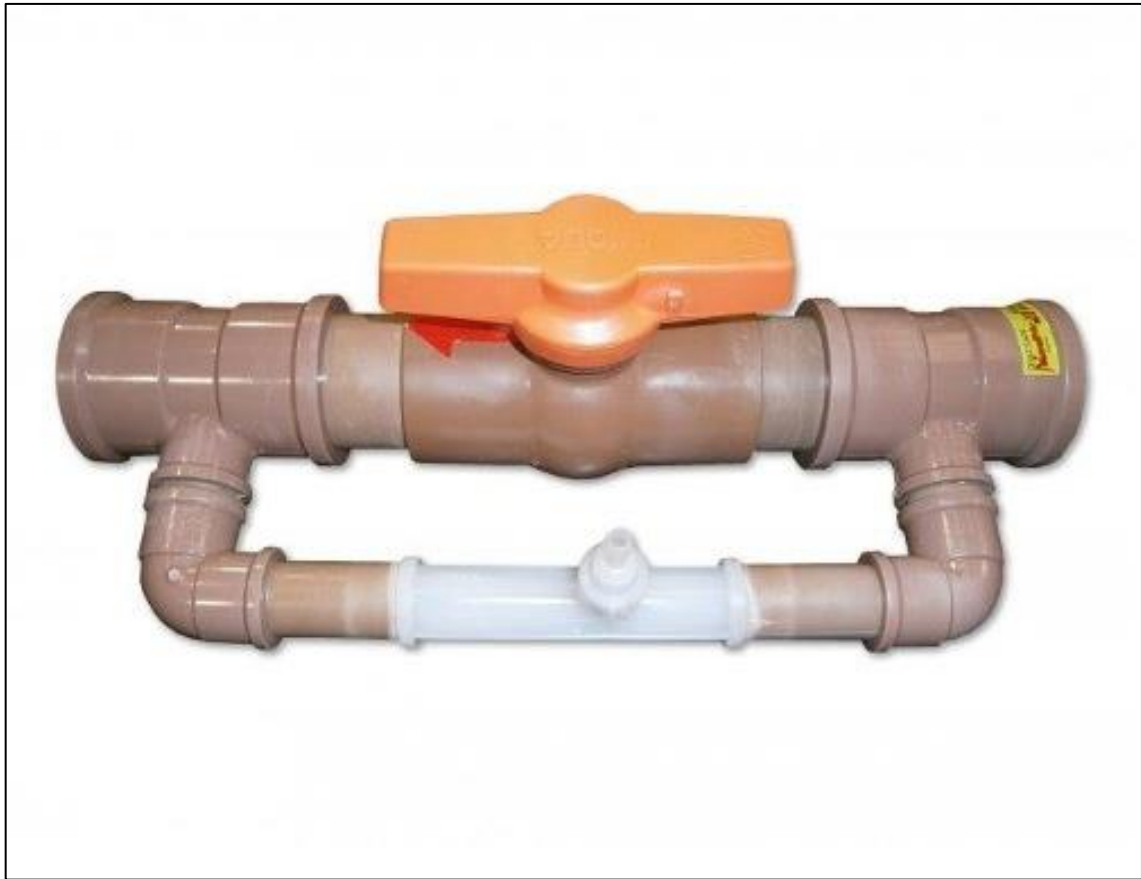
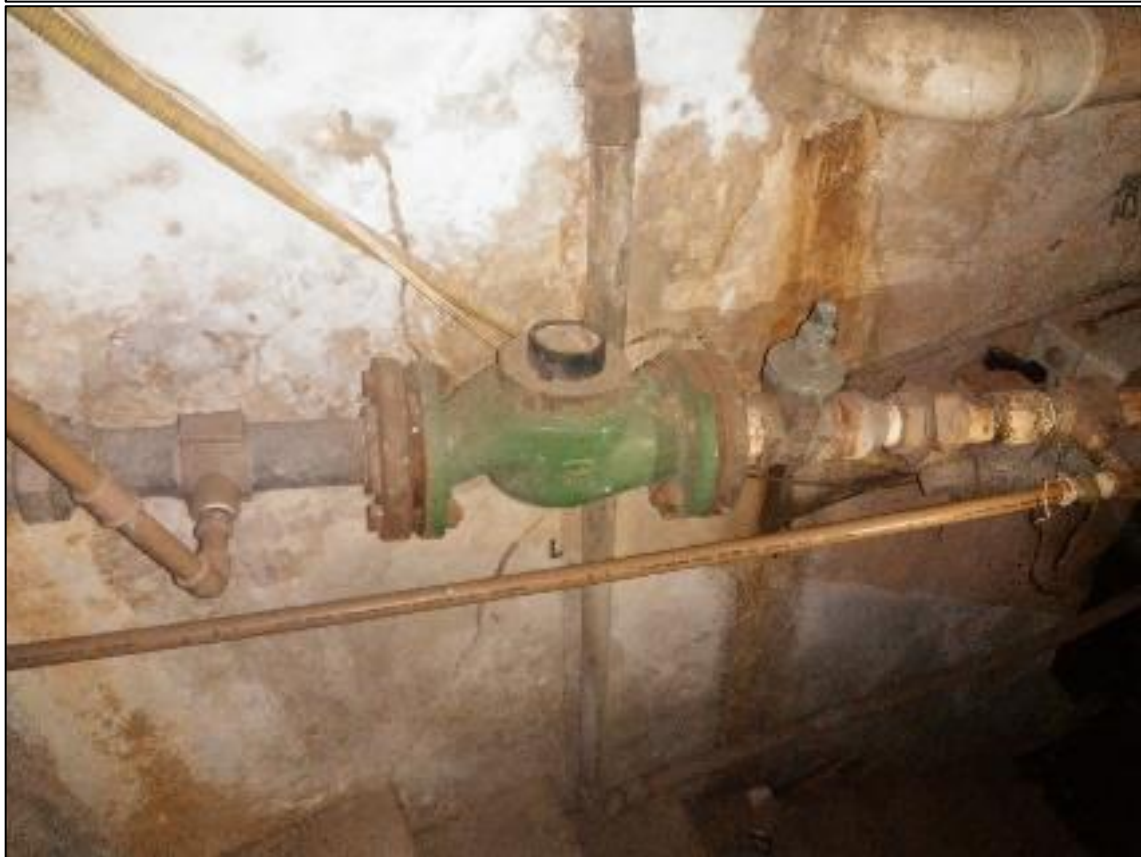
Figura 41 – By-pass
Fonte: Autor

Dessa forma, o infrator lesa a Companhia efetuando o pagamento de valores que correspondem a volumes inferiores em comparação ao que foi efetivamente consumido. Pode ser identificado por meio de crítica de leitura e inspeção predial, ver figuras 41 e 42.

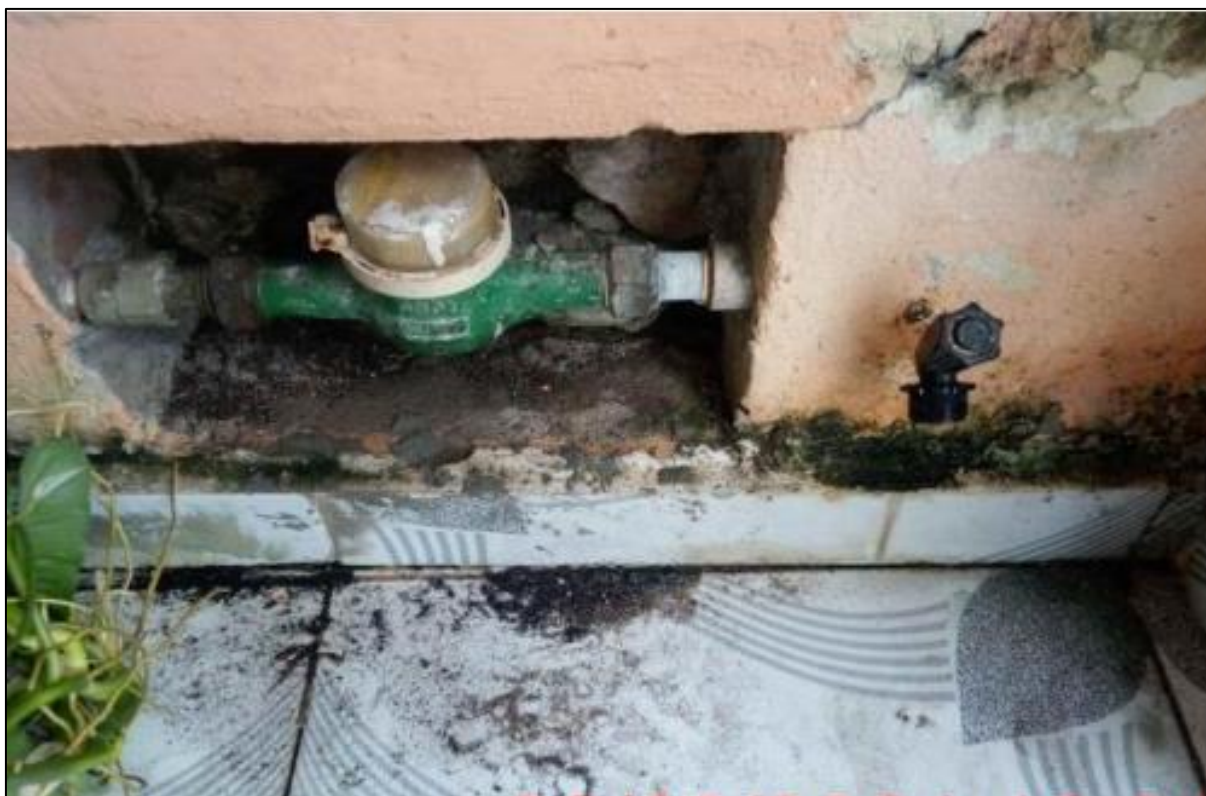
Figura 42 – Torneira antes do hidrômetro, onde o volume de água não é medido, é considerado um by-pass visível

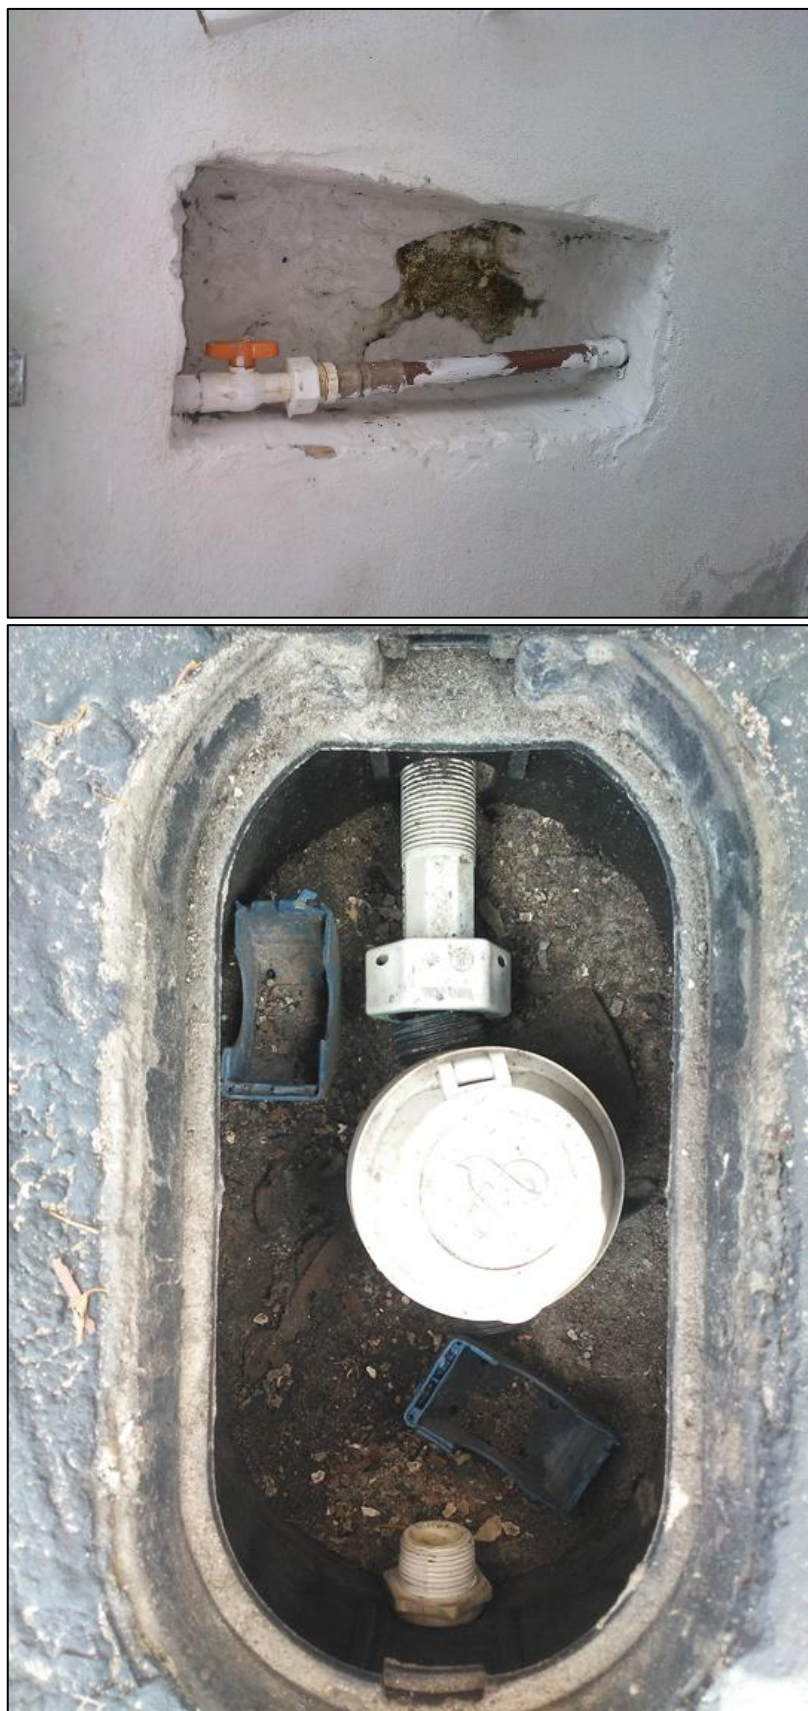
Figura 43 – Ligação sem Hidrômetro
Fonte: Autor

Esta irregularidade é encontrada em imóveis com ligação ativa e que não tem controle de volume, pois não há hidrômetro para registrar volumes. Pode ser identificado por meio de crítica de leitura e inspeção predial, ver figura 43.

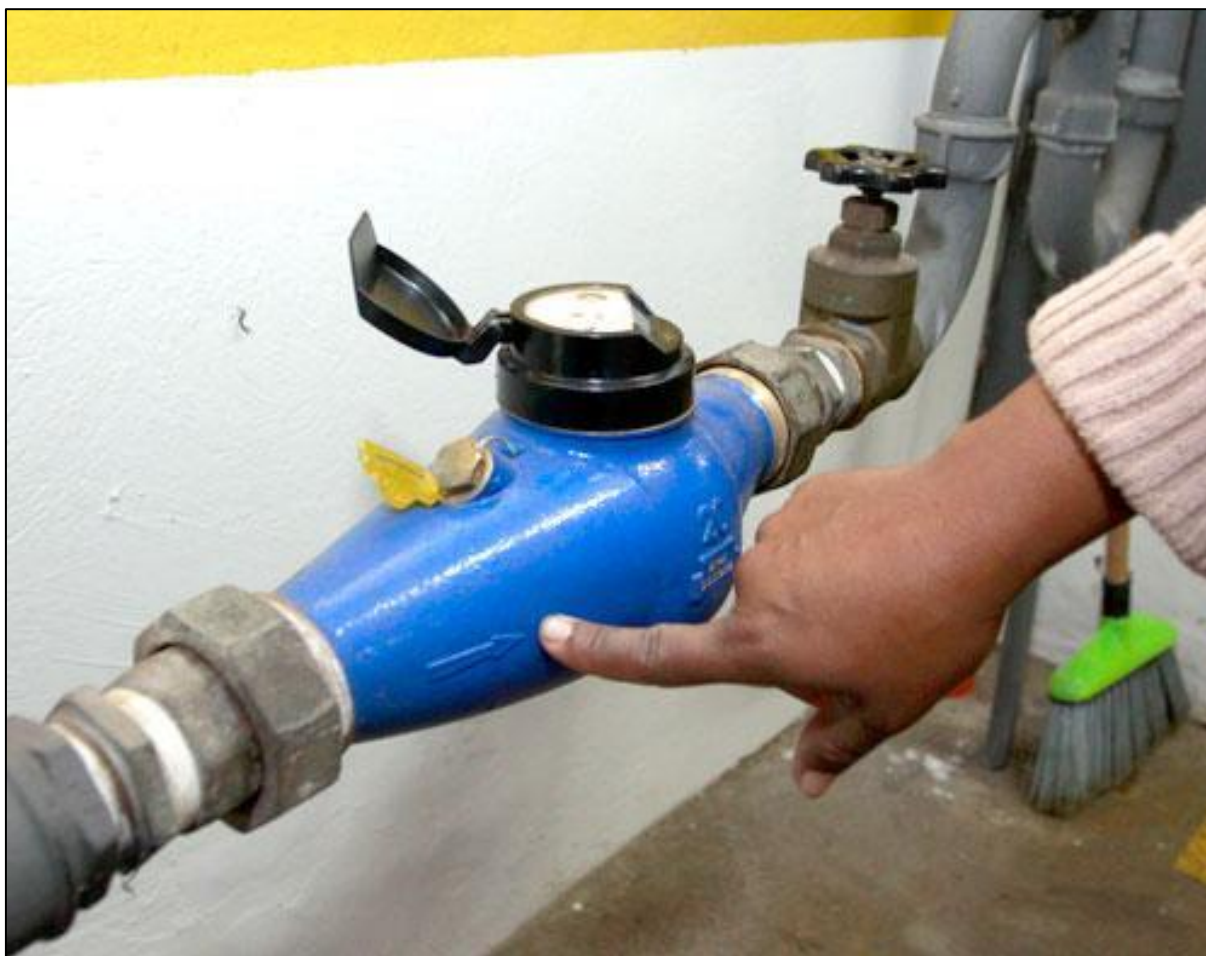
Figura 44 – Ligação com Hidrômetro Invertido
Fonte: Autor

Esta irregularidade tem a função de retroceder o rolete numérico do hidrômetro para reduzir o efetivo volume consumido. Pode ser identificado por meio de crítica de leitura e inspeção predial e violação em lacre, ver figura 44.

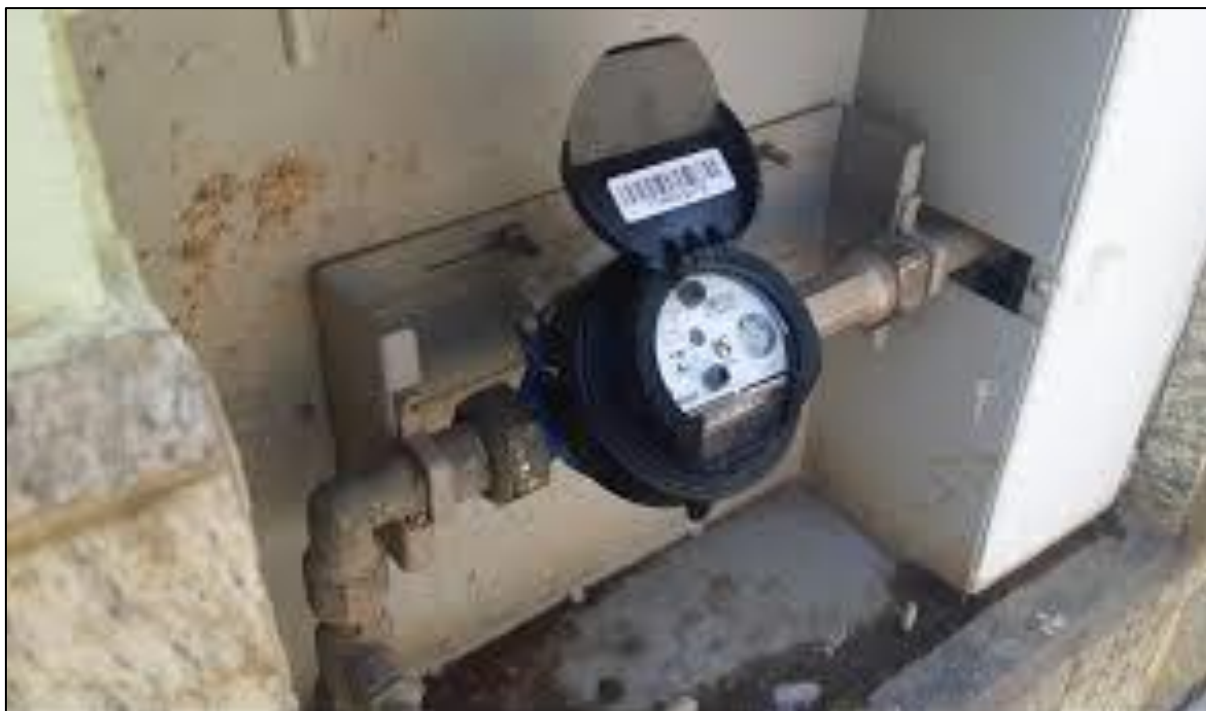
Figura 45 – Hidrômetro Inclinado
Fonte: Autor

Cavalete desalinhado ou hidrômetro inclinado causam submedição, influenciam na eficiência na medição do hidrômetro, ver figura 45.

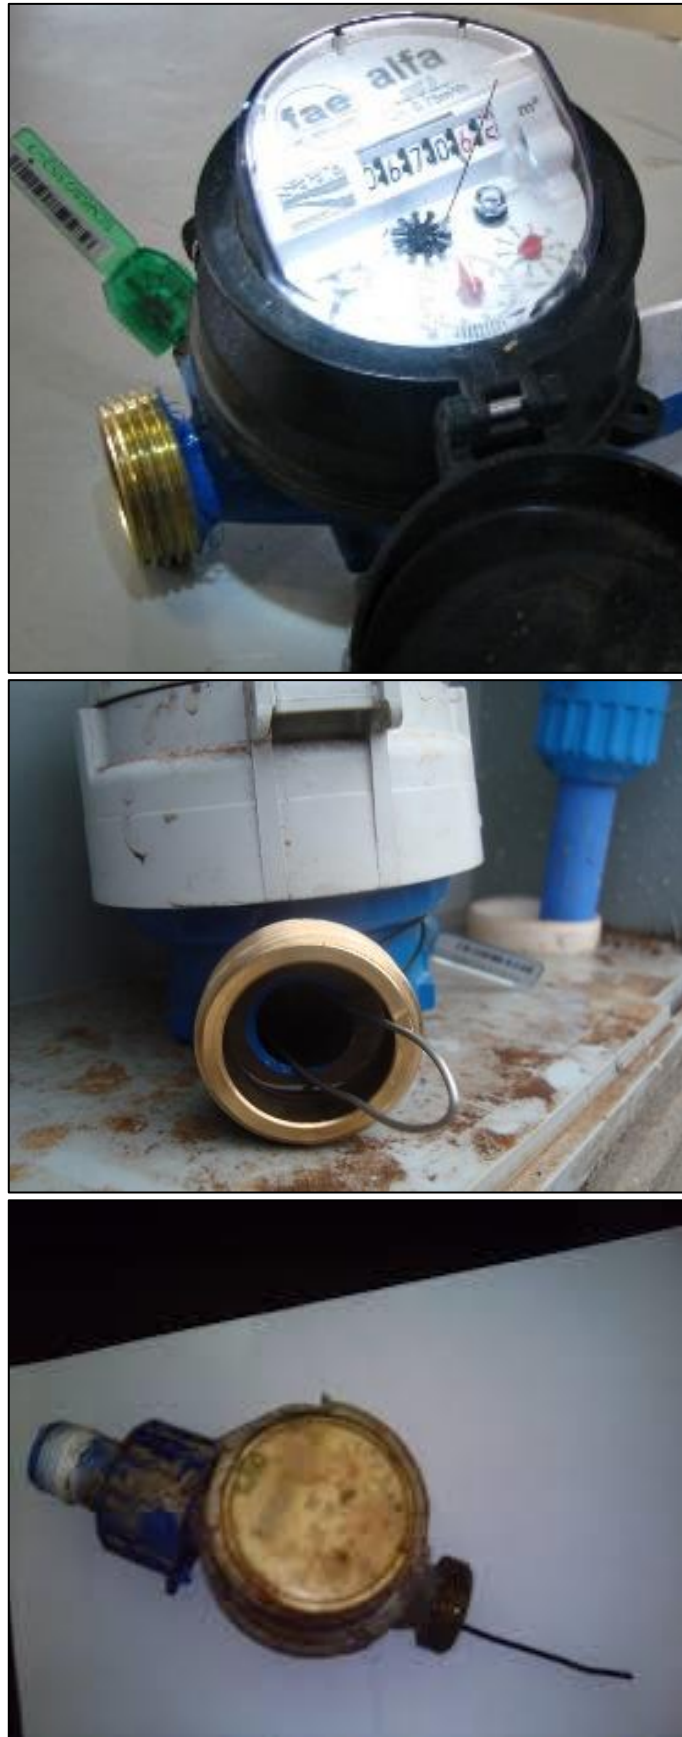
Figura 46 – Hidrômetro Violado
Fonte: Autor

Esta irregularidade tem a finalidade de impedir o registro do consumo efetivo do equipamento, através de danos causados nas partes que compõem o hidrômetro (carcaça, turbina, relojoaria, cúpula, etc.), seja pela introdução de objetos metálicos, seja por qualquer outro tipo de intervenção que ocasione avaria e impeça a correta apuração do consumo do cliente, ver figura 46.

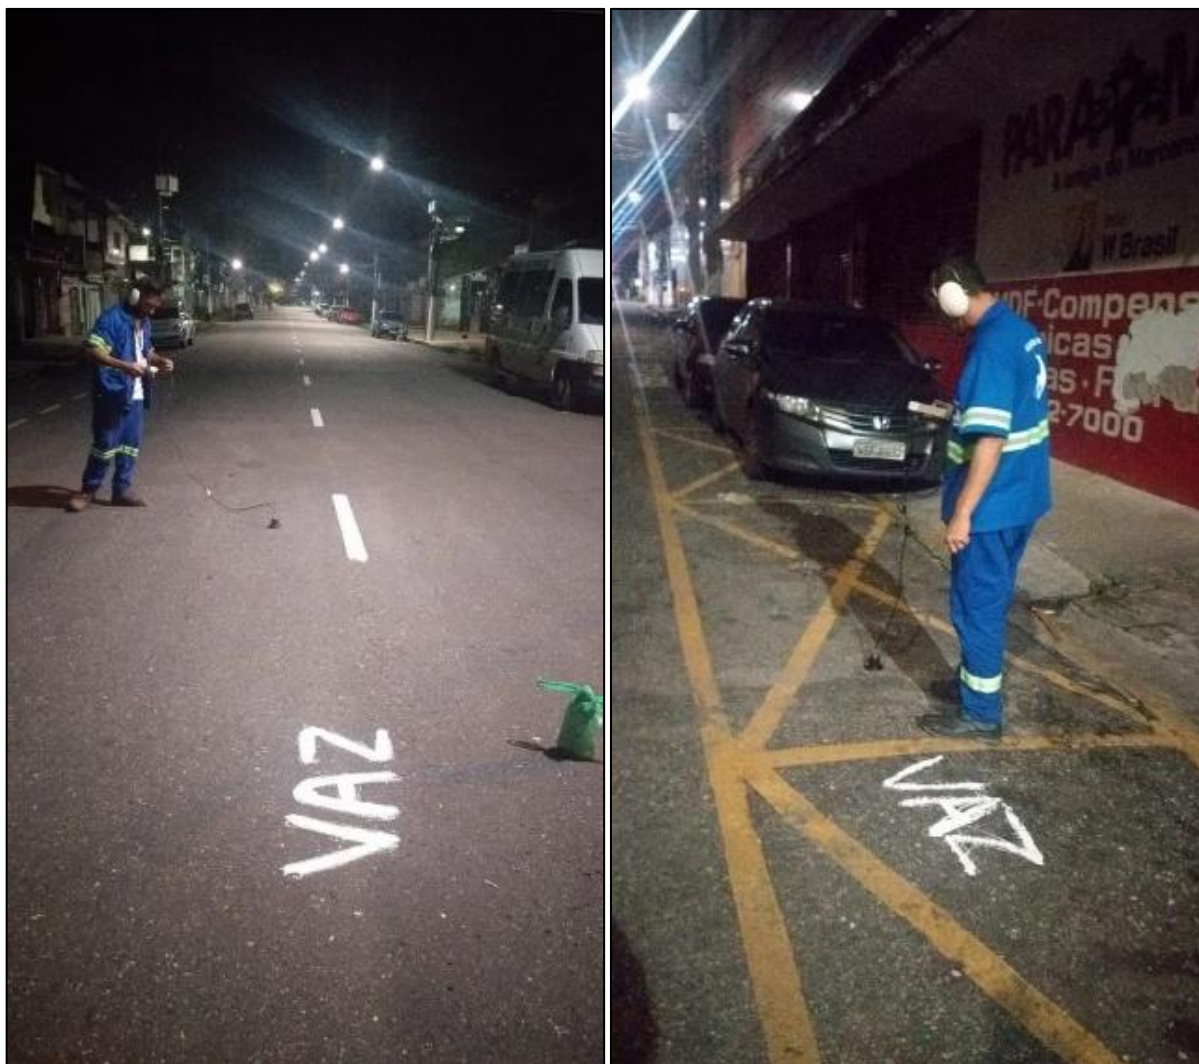
Figura 61 – Marcação de um vazamento não visível em pesquisa noturna
Fonte: Autor

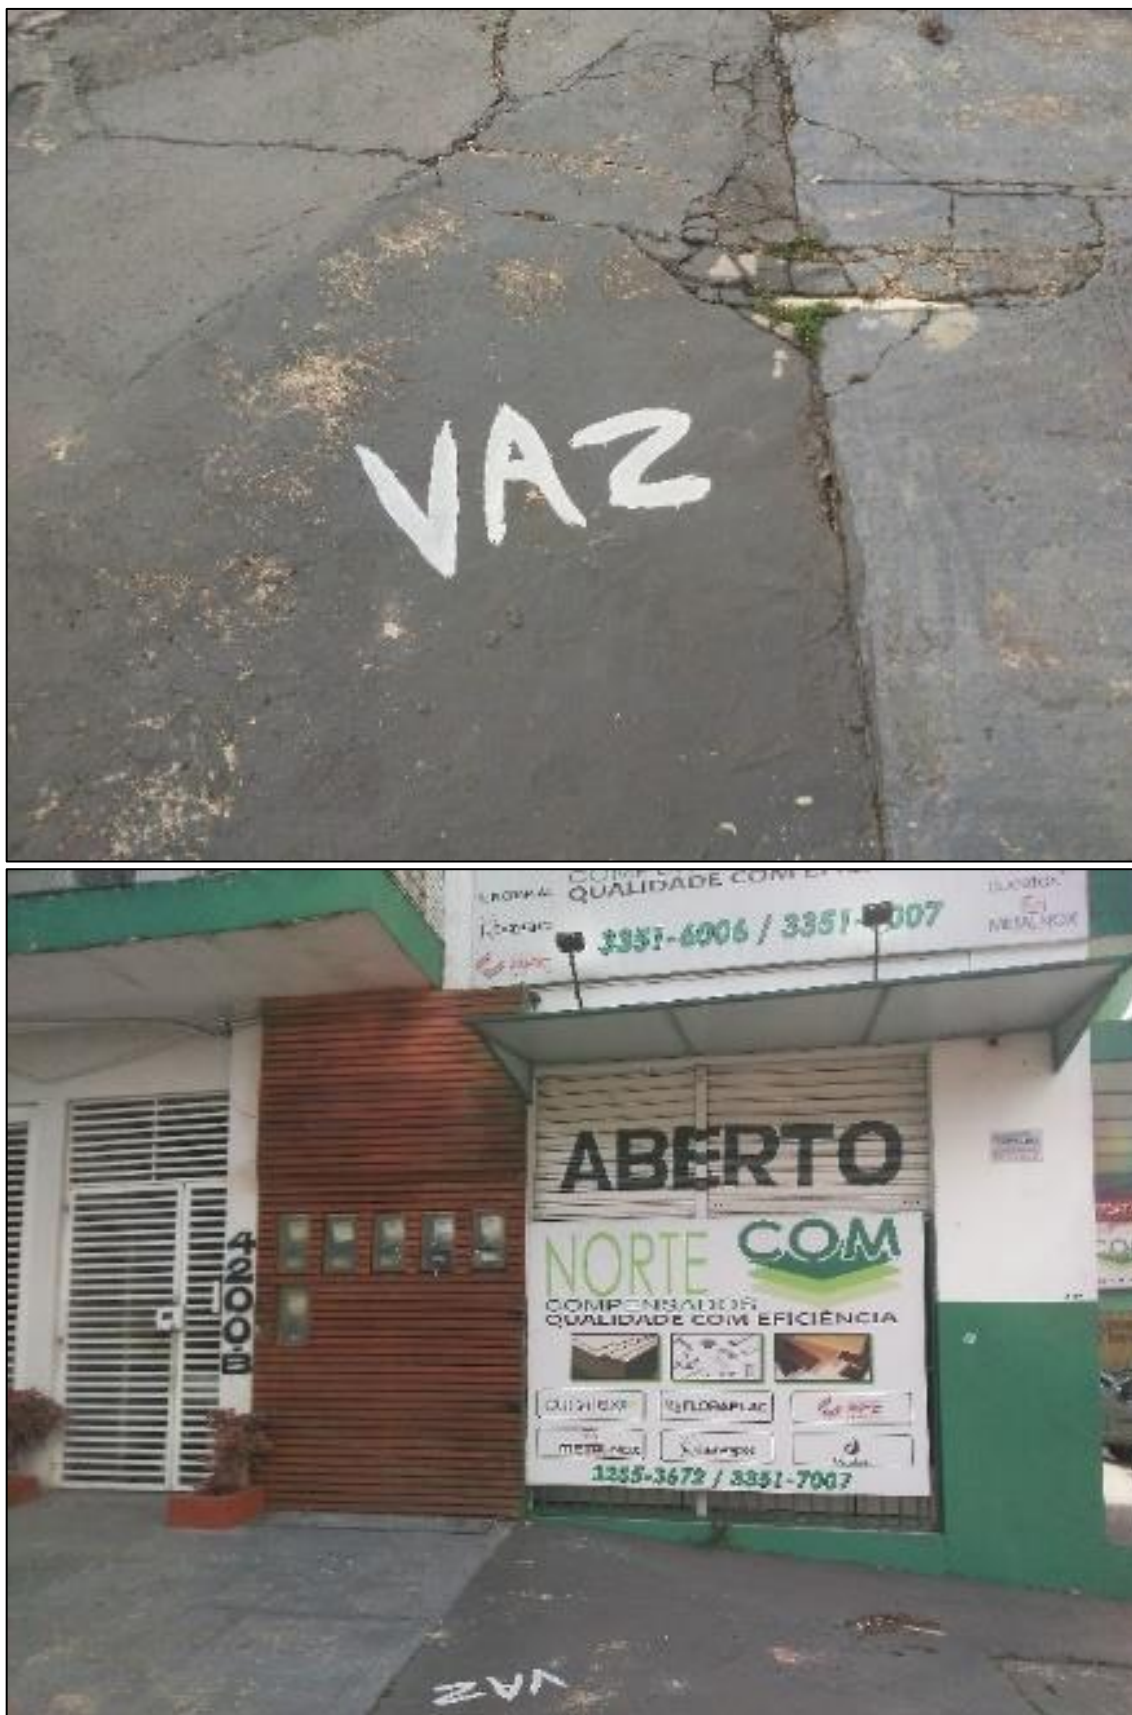
Figura 62 – Marcação de um vazamento não visível em pesquisa diurna
Fonte: Autor

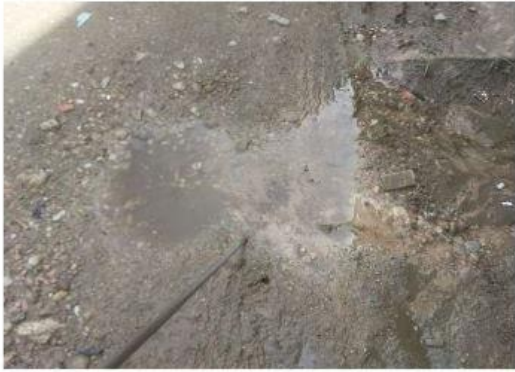
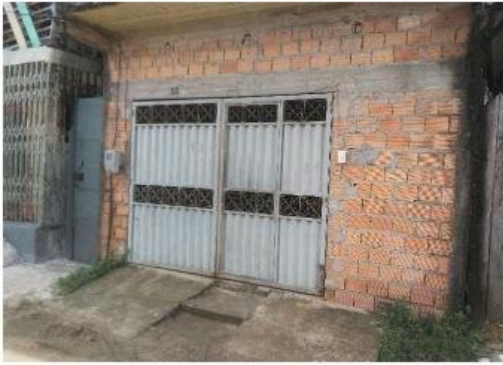
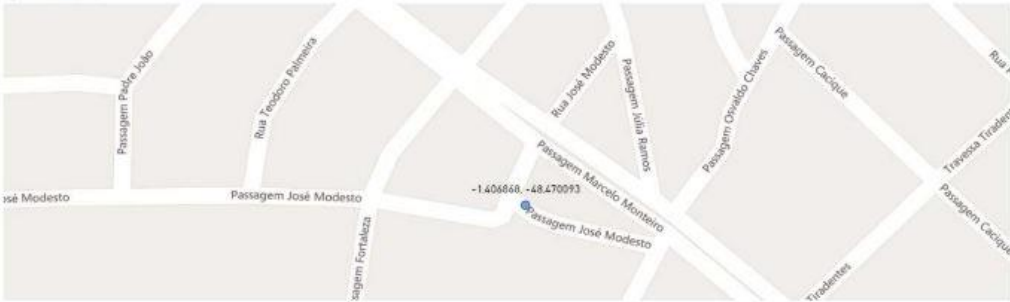
<p style="text-align: center;">R. Maranhao 52 - Sacramenta, Coordenadas: -1,406868 -48,470093</p>

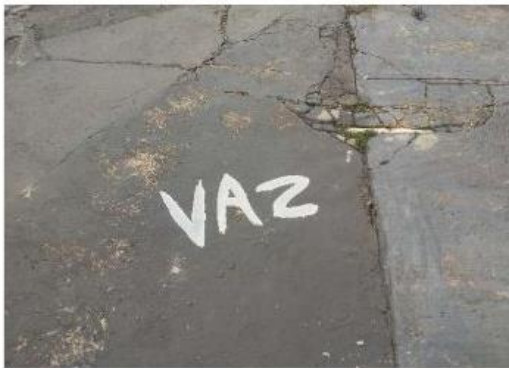
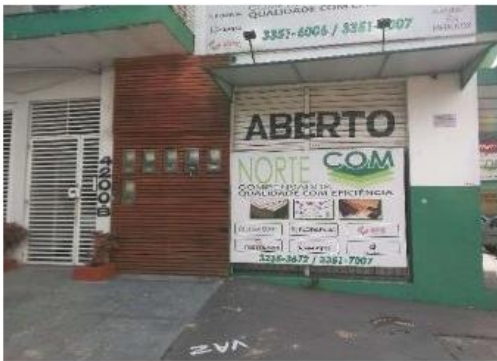
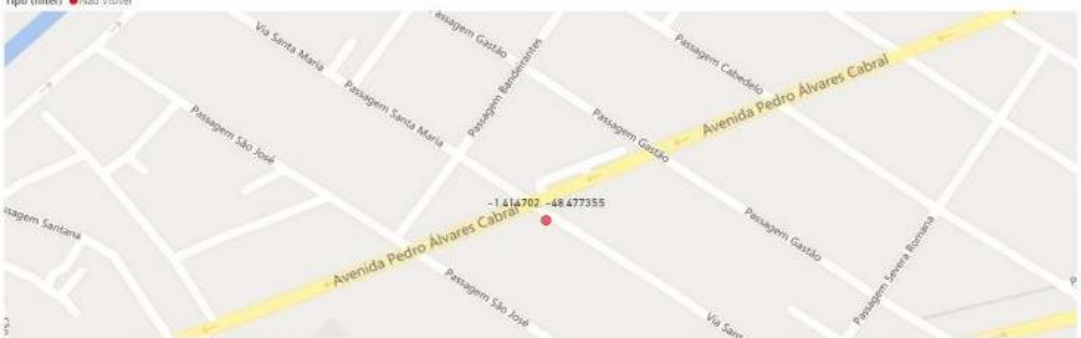
Passagem Santa Maria, 4200B - Sacramento, Coordenadas: -1,414702 -48,477355						
Observações
