**RESTAURAÇÃO DA BASÍLICA SANTUÁRIO NOSSA SENHORA DE  
NAZARÉ: UM ESTUDO DE CASO SOBRE AS TÉCNICAS UTILIZADAS  
NA PRIMEIRA OBRA DE RESTAURO, EM 115 ANOS DE CONSTRUÇÃO**

**Belém - PA  
Dezembro/2024**

Trabalho de Conclusão de Curso apresentado a Faculdade de Engenharia Civil do Instituto de Tecnologia da Universidade Federal do Pará, como parte dos requisitos para obtenção do título de Bacharel em Engenharia Civil.

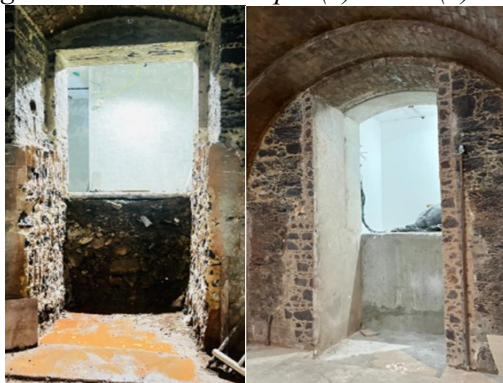
A reintegração mimética, foi uma técnica também utilizada na Basílica Santuário de Nazaré, mais especificamente na Cripta, onde se pretendeu igualar as cores e estruturas das áreas reintegradas às cores e estruturas originais circundantes, quando não se respeita os limites periféricos da lacuna, à falsificação ou falso histórico fica perceptível. No caso a seguir, a área descrita é o fosso do elevador de acessibilidade que será instalado na cripta.

Figura 4: Paredes da Cripta (a) antes. (b) Depois

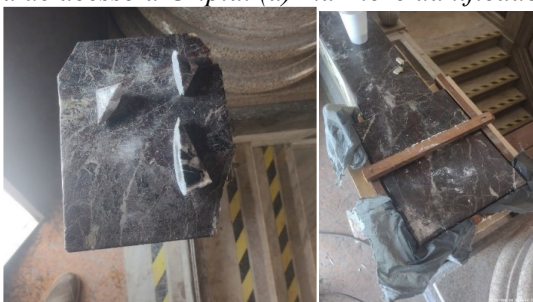
A imagem se trata do batente de apoio da entrada de uma capela, estrutura que se assemelha a muretas feitas de pedras de mármore. Grande parte do mármore havia sido perdido ao longo tempo, quebraram devido o esforço contínuo aplicado sobre a estrutura e se perderam.

Figura 5: mármore da capela de acesso a Cripta. (a) mármore danificado. (b) mármore restaurado.

A técnica restaurativa de assemblagem, possibilitou a colagem das peças sem se deixar perder a originalidade. Pois utilizou-se do material original, com cores e formas semelhantes aos da peça. O mármore da imagem é o *rosso lepanto*, este fora identificado com o uso da ferramenta Google Lens.

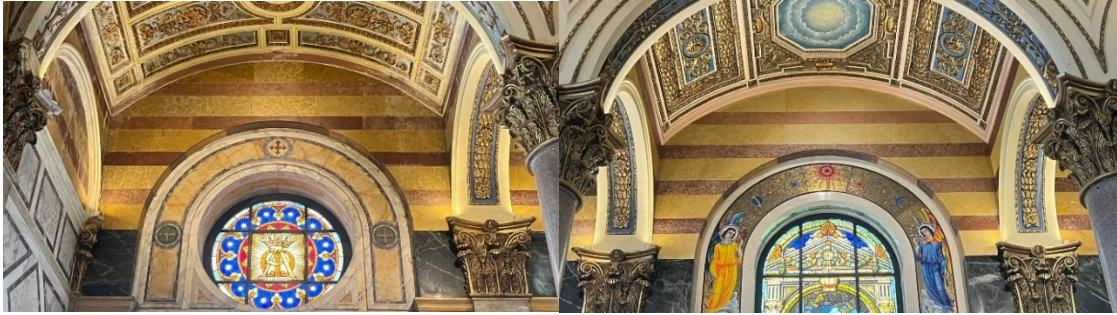
Na obra da Basílica, um local significativo onde fora necessária a aplicação desta técnica foram as escaiolas, as mesmas haviam sofrido perdas de suas cores originais devido a desfragmentações sofridas ao longo do tempo de suas camadas de massa. Para a correção, utilizou-se da técnica de reintegração cromática, ao aplicar a massa para escaiola (mistura de uma pasta de gesso com corante em pó mineral), da mesma maneira como foi no caso do restauro da pintura da tábuia proveniente do Mosteiro de Ancede, já se aplicou o pigmento na massa, tornando-a de cor avermelhada, semelhante a original.

Figura 9: escaiola (a) Danificada, sem intervenções. (b) Corrigida, finalizada.

Para provocar o aspecto brilhoso de granito polido, a massa da escaiola aplicada que ficava com um fundo fosco recebeu uma camada de cera, que após o polimento recebeu aparência brilhosa na parede, deixando-a acabada e com a mesma pigmentação original da parede, conforme a imagem a seguir.

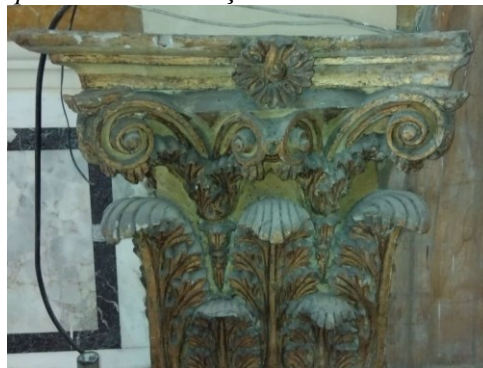
Na Figura 12, é possível notar o estado inicial do capitel, especialmente suas camadas grosseiras de sujidades, além do aspecto envelhecido que elas provocam, também se nota algumas perdas de partes do capitel e deformidades em toda a extensão da peça registrada. Neste caso, no primeiro momento de observação já foi identificada, a necessidade de intervenções estruturais na peça. Porém, para que haja uma avaliação mais adequada da peça, deve-se higienizar o mesmo, tornando possível uma observação mais clara do estado de danificação em que a peça se encontra.

*Figura 12: Capitel sem intervenções - Estado de deterioração inicial*

A prospecção realizada no capitel iniciou com o estudo retrospectivo do capitel da figura 12, onde se realizou um processo de higienização completo, que consistiu na prévia seleção do material necessário para realizar essa higienização, a qual levou-se em consideração o tipo de material que compõe o capitel, e as testagens dos produtos químicos em contato com esse material. Após isto, foi executada a raspagem para identificar a última coloração, que representa a pintura original da peça, desta maneira foi possível encontrar a originalidade da pintura, podendo-se garantir a preservação da história do capitel, após este estudo preliminar,

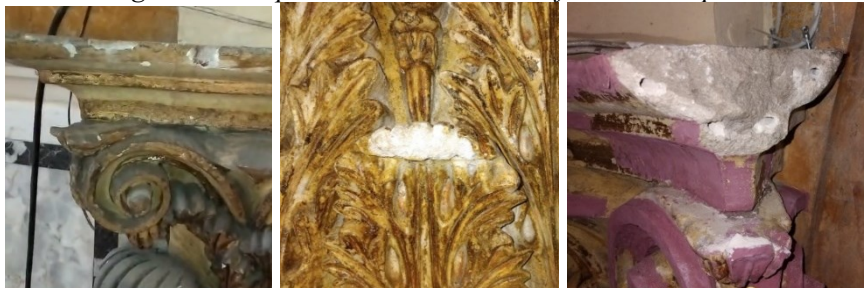
Notou-se que a peça sofreu deterioração por não ter tido tratamento de impermeabilização antes e depois da camada de douramento, dessa forma, a peça estava suscetível aos ataques das intempéries, muito comuns na capital paraense Belém. A partir daí, identificou-se a necessidade de aplicar preenchimento com uso de massa acrílica em quase toda a peça, onde se pôde identificar inúmeras desfragmentações.

*Figura 13: mapeamento de áreas danificada do capitel.*

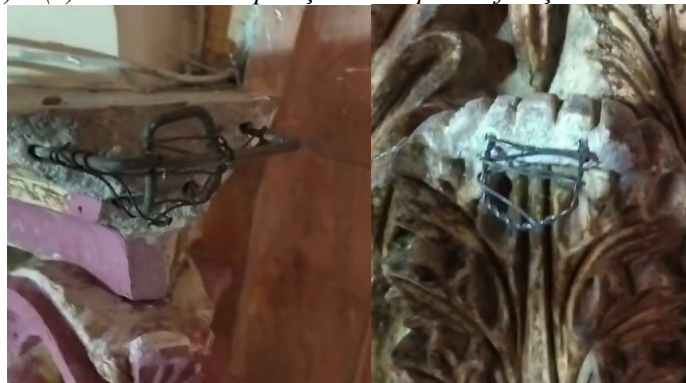
*Figura 14: (a) e (b) área de recomposição do capitel e fixação de estrutura metálica.*

Percebeu-se, a necessidade de se consolidar alguns pontos, e em outros fazer a recomposição mais profunda e com uso de aço para oferecer maior resistência e mais durabilidade ao capitel e argamassa de cimento branco, água e cola.

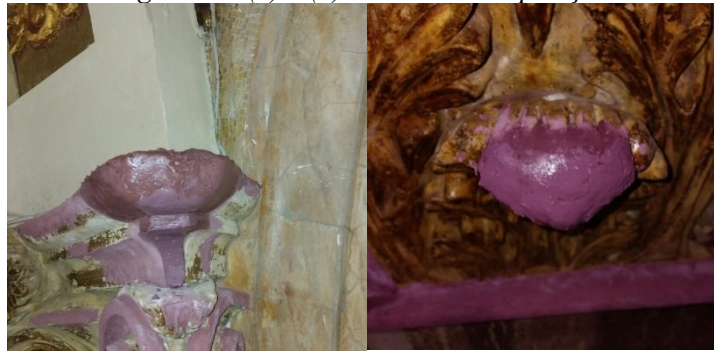
*Figura 15: (a) e (b) área de recomposição.*

Após esta etapa iniciou-se o processo de preenchimento de sobrecobertura do aço fixado na peça, uma camada de proteção para o aço que dará a sustentação da parte recomposta.

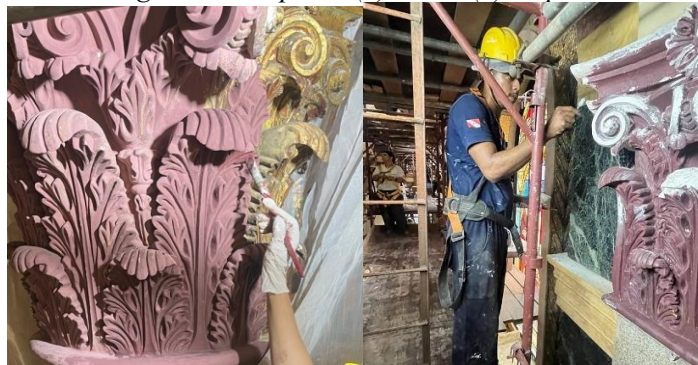
*Figura 16: Capitel. (a) Antes; (b) Depois.*

Na mesma fase de recomposição, executou-se a remodelagem com as linhas originais, após o processo de cura das áreas recompostas, baseando-se na escultura original e suas linhas, comparadas com as áreas que não sofreram danos de perdas.

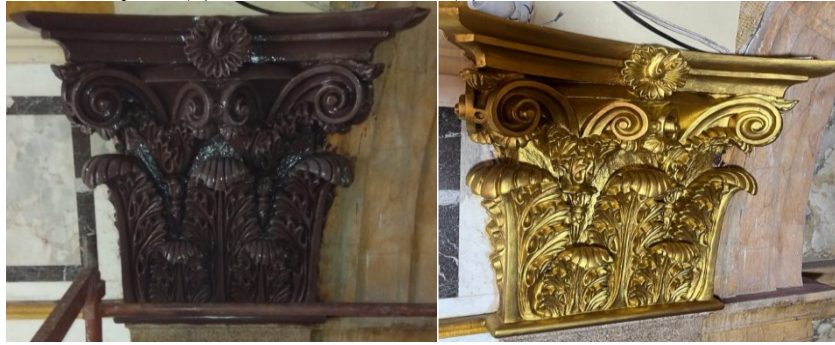
Nesta fase do restauro do capitel, foi possível notar falhas presentes no mesmo, devido a recomposição e a aplicação da camada de massa acrílica com colapoll que apresenta a coloração branca, inviabilizando a visibilidade de quaisquer falhas. A partir desse momento, foi possível avaliar e decidir aplicar uma outra camada corretiva de falhas, mas antes de tal intervenção, foi feita a aplicação do produto impermeabilizante Goma Laca para evitar o contato direto do Borus, com a próxima camada de douramento.

Figura 17: Capitel (a) Camada de Borus. (b) Camada de douramento.

A goma laca serve como divisão de camadas para proteger e prolongar o tempo de duração do restauro, retardando, por mais tempo que ocorra uma oxidação na peça. No caso do capitel estudado, houveram cinco camadas de aplicação de goma laca, a primeira ocorreu após a primeira aplicação do Borus, a segunda foi após a segunda camada de Borus, a terceira foi logo após a primeira camada de douramento e lustramento, a quarta foi após a segunda e camada de douramento e lustramento, e a última ocorreu após a aplicação dos contornos, a camada final.

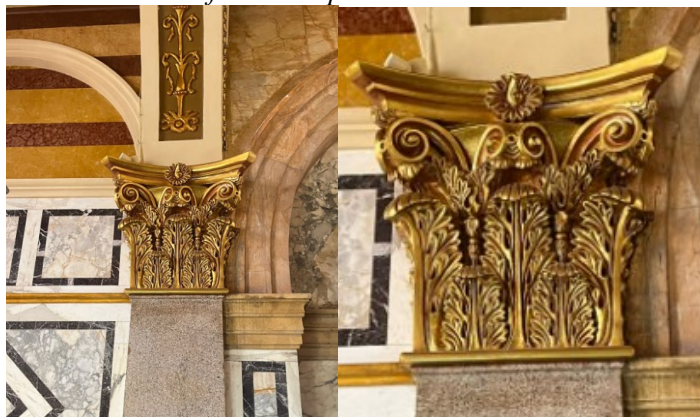
Figura 18: Capitel: após última camada de goma laca, finalizado com acabamento em brilho meio fosco e impermeabilizado
