**Avaliação objetiva de pavimentos pelo método IGG/DNIT. Estudo de caso, rodovias de  
acesso ao porto do Arapari, a partir de Abaetetuba-PA**

Trabalho de Conclusão de Curso apresentado à Faculdade de Engenharia Civil do Instituto de Tecnologia da Universidade Federal do Pará, Campus Universitário de Abaetetuba, como requisito final para obtenção do título de Bacharela em Engenharia Civil.

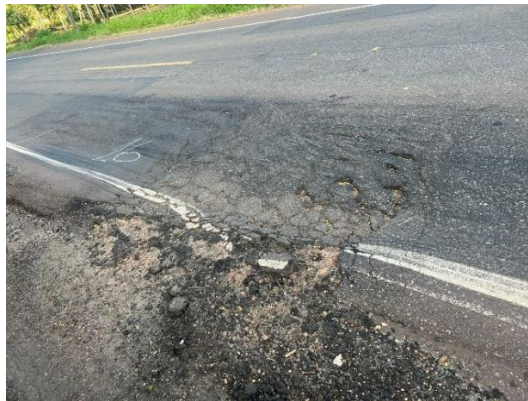
Figura 24 – Defeitos encontrados no trecho crítico (estação 16)

Avaliando a Figura 24, nota-se que o pavimento do trecho em análise apresenta alguns defeitos, como afundamento, escorregamento e desagregação, além de trincas interligadas do tipo “jacaré”. O afundamento local é dado na depressão à borda da pista de rodagem. Esse tipo de defeito surge devido ao tráfego intenso e ao peso dos veículos, deformando o pavimento de forma gradual. Além disso, vemos sinais de desagregação, onde o pavimento se desintegra e deixa material solto, como fragmentos de asfalto e pedras, iniciando a formação de panela. Outro defeito evidente são as trincas por fadiga, que se interligam. Essas trincas geralmente indicam desgaste estrutural causado por cargas repetidas aplicadas sobre o pavimento. Vale

observar, ainda, que esses danos se dão sobre o remendo já realizado nesse fragmento do trecho. Ou seja, trata-se de um ponto crítico que exige uma intervenção mais robusta, como a aplicação de um remendo estrutural, envolvendo o aumento da espessura do revestimento asfáltico para suportar melhor as cargas e minimizar futuras deteriorações.

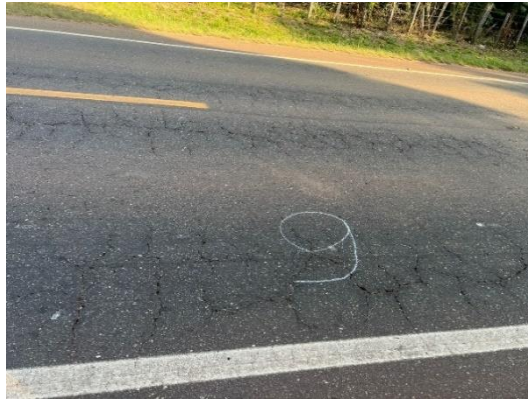
Figura 25 - Defeitos encontrados no trecho crítico (estação 9)

As Figuras 25 e 26 mostram patologias no pavimento, evidenciadas pela presença de trincas interligadas tipo “jacaré”, em ambos os trechos, que indicam um processo avançado de fadiga. Esse desgaste é acentuado pela presença de erosão nas bordas das trincas, o que contribui para a desagregação do material superficial e expõe camadas mais profundas à ação de agentes externos, como a água e o tráfego.

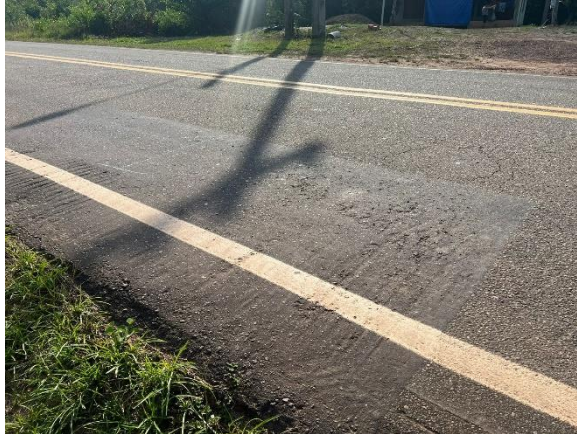
Figura 27 – Defeitos encontrados no trecho 3 (estação 1)

Na Figura 27, é possível observar a presença de um remendo, acompanhado de trincas isoladas transversais e sinais de ondulação. As trincas transversais indicam que o pavimento está submetido a tensões que comprometem sua integridade, enquanto a corrugação sugere ondulações repetidas, possivelmente relacionadas a deficiências na aderência entre a base e o revestimento do pavimento ou alterações da mistura asfáltica. Esses problemas, embora localizados, podem refletir falhas que, se não corrigidas, tendem a se agravar ao longo do tempo, comprometendo a qualidade da via e gerando custos adicionais para manutenção.

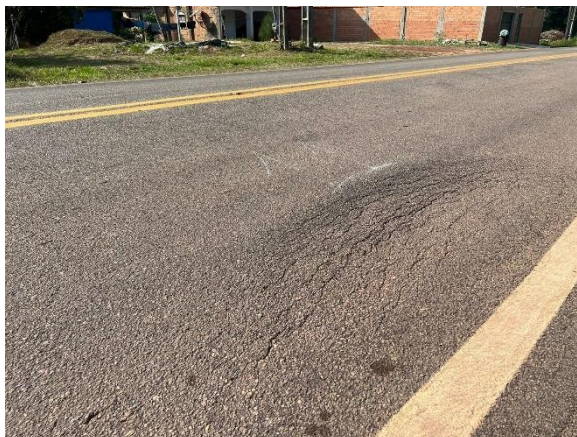
Figura 28 – Defeitos encontrados no trecho 3 (estação 11)

Já nas Figuras 28 e 29, observa-se a ocorrência de trincas interligadas sem erosão, o que sugere que as fissuras são superficiais e não resultaram em perda significativa de material na estrutura do pavimento. No entanto, na estação 11, além das trincas interligadas, há o agravante de um afundamento plástico localizado, notando-se que o pavimento sofreu afundamento devido ao tráfego ou às condições das camadas subjacente do solo. Essa estação apresentou, simultaneamente, os dois principais problemas estruturais de um pavimento: trincas por fadiga e afundamento plástico (deformação permanente). Ou seja, fica claro que, nesse ponto, o pavimento não está conseguindo suportar as cargas do tráfego, comprometendo a estabilidade da via e acelerando o processo de desintegração.

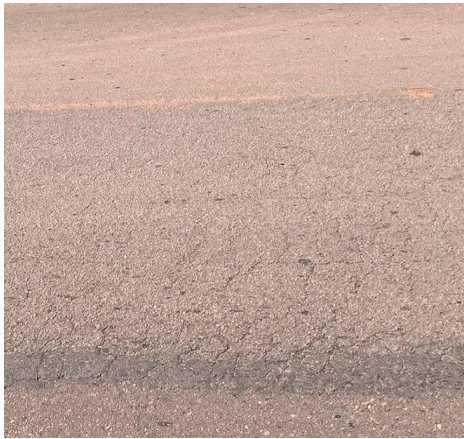
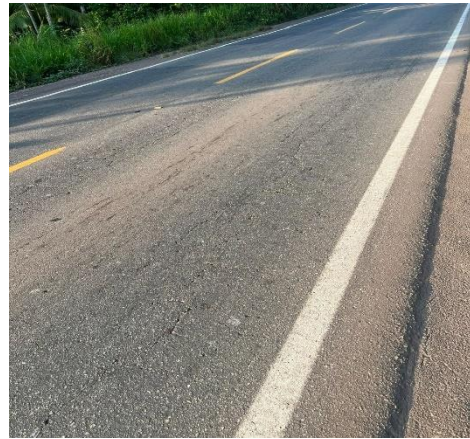
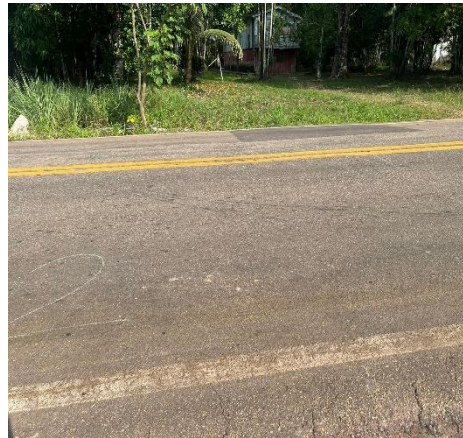
Figura 30 - Desgaste

A observação dos gráficos permite concluir que o desgaste foi o defeito mais frequente nos três trechos avaliados, ocorridos em 97 das 150 estações testadas. Esse número corresponde a 64,67% do total de estações identificadas ao longo de todo o trajeto. Ademais, o trecho mais crítico contribuiu com 41,24% das ocorrências de desgaste. O desgaste é dado pela perda da aderência do ligante betuminoso e deslocamento dos agregados (SHRP, 1993).

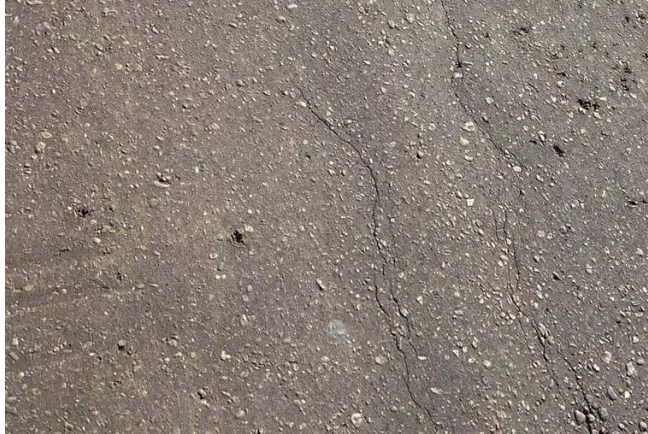
Outras patologias que se destacaram foram os remendos e as trincas transversais curtas, ambas representadas em 35,33% das estações, seguidas das trincas longitudinais curtas (33,33%). As trincas isoladas, se não recebem tratamento adequado, tendem a evoluir, formando uma malha que se transforma em trincas interligadas (J, JE, TB, TBE), as quais já foram identificadas em 90 ocorrências neste estudo. A Figura 31 ilustra a aproximação entre trincas isoladas no pavimento. De forma semelhante, os remendos, que deveriam funcionar como medidas de reparo, muitas vezes são executados sem critérios técnicos adequados, resultando em novos defeitos, como desníveis ou trincas nas bordas (Figura 32). Isso acaba contribuindo para o aumento das irregularidades na superfície do pavimento e agravando o seu estado geral.

Figura 31 - Trincas isoladas

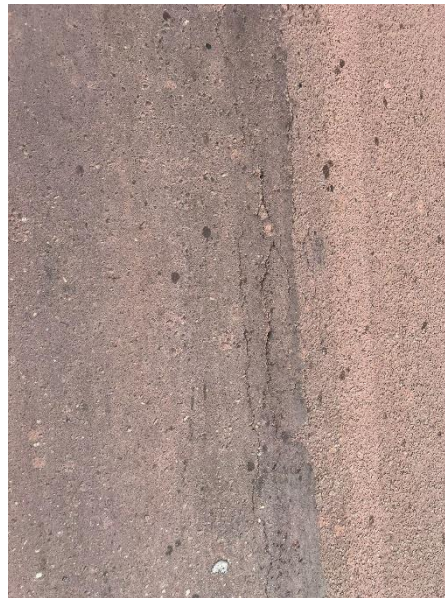
Figura 32 - Trincas na borda do remendo
