UNIVERSIDADE FEDERAL DO PARÁ
CAMPUS UNIVERSITÁRIO DE TUCURUÍ
FACULDADE DE ENGENHARIA CIVIL

**AVALIAÇÃO FUNCIONAL E ESTRUTURAL DO PAVIMENTO NAS
PRINCIPAIS VIAS DO MUNICÍPIO DE TUCURUÍ**

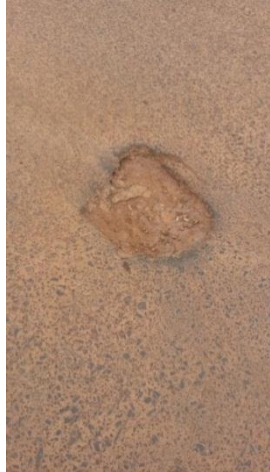
**a) Panela/buraco, 0,38m x 0,32m
(Avenida Veridiano Cardoso)**

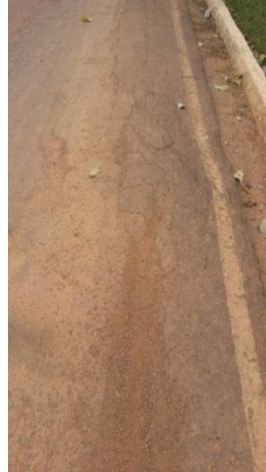
**b) Trincas longitudinais interligadas,
6m x 0,5m (Rua Tancredo Neves)**

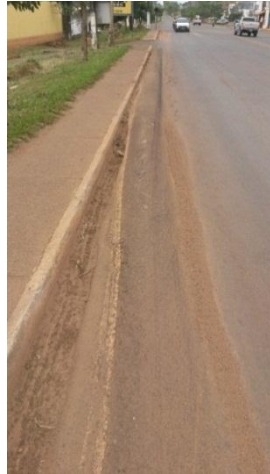
c) Afundamento na trilha de roda com ondulação, 6m x 0,5m (Avenida Veridiano)

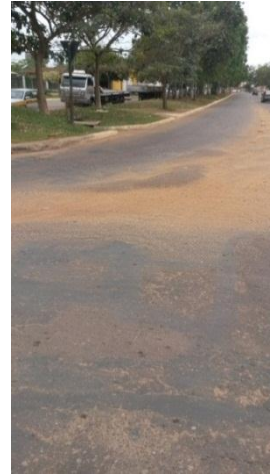
d) Defeitos diversos, 6m x 3,5m (Avenida Veridiano Cardoso)

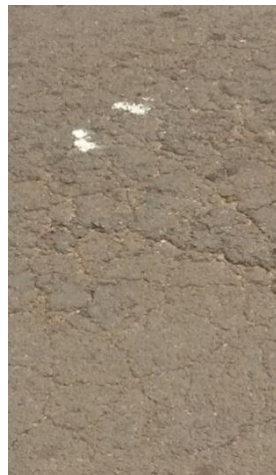
e) Trincas interligadas/Tipo couro de jacaré, 6m x 3,5m (Rua Lauro Sodré)

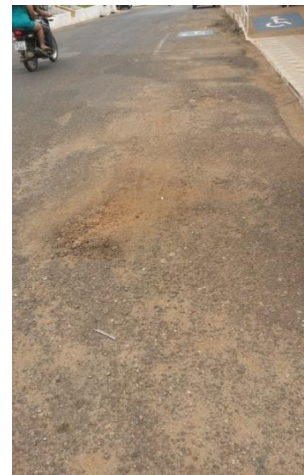
f) Desgaste 6m x 2,5m (Rua Santo Antônio)
