**PATOLOGIAS CONSTRUTIVAS EM AUTOCONSTRUÇÃO: estudo de caso das  
manifestações patológicas em moradias autoconstruídas do bairro Jardim Corcetti, em  
Varginha/MG.**

## 6.6.1 Relatório técnico – Moradia A

## 6.6.2 Relatório técnico – Moradia B

## 6.6.3 Relatório técnico – Moradia C

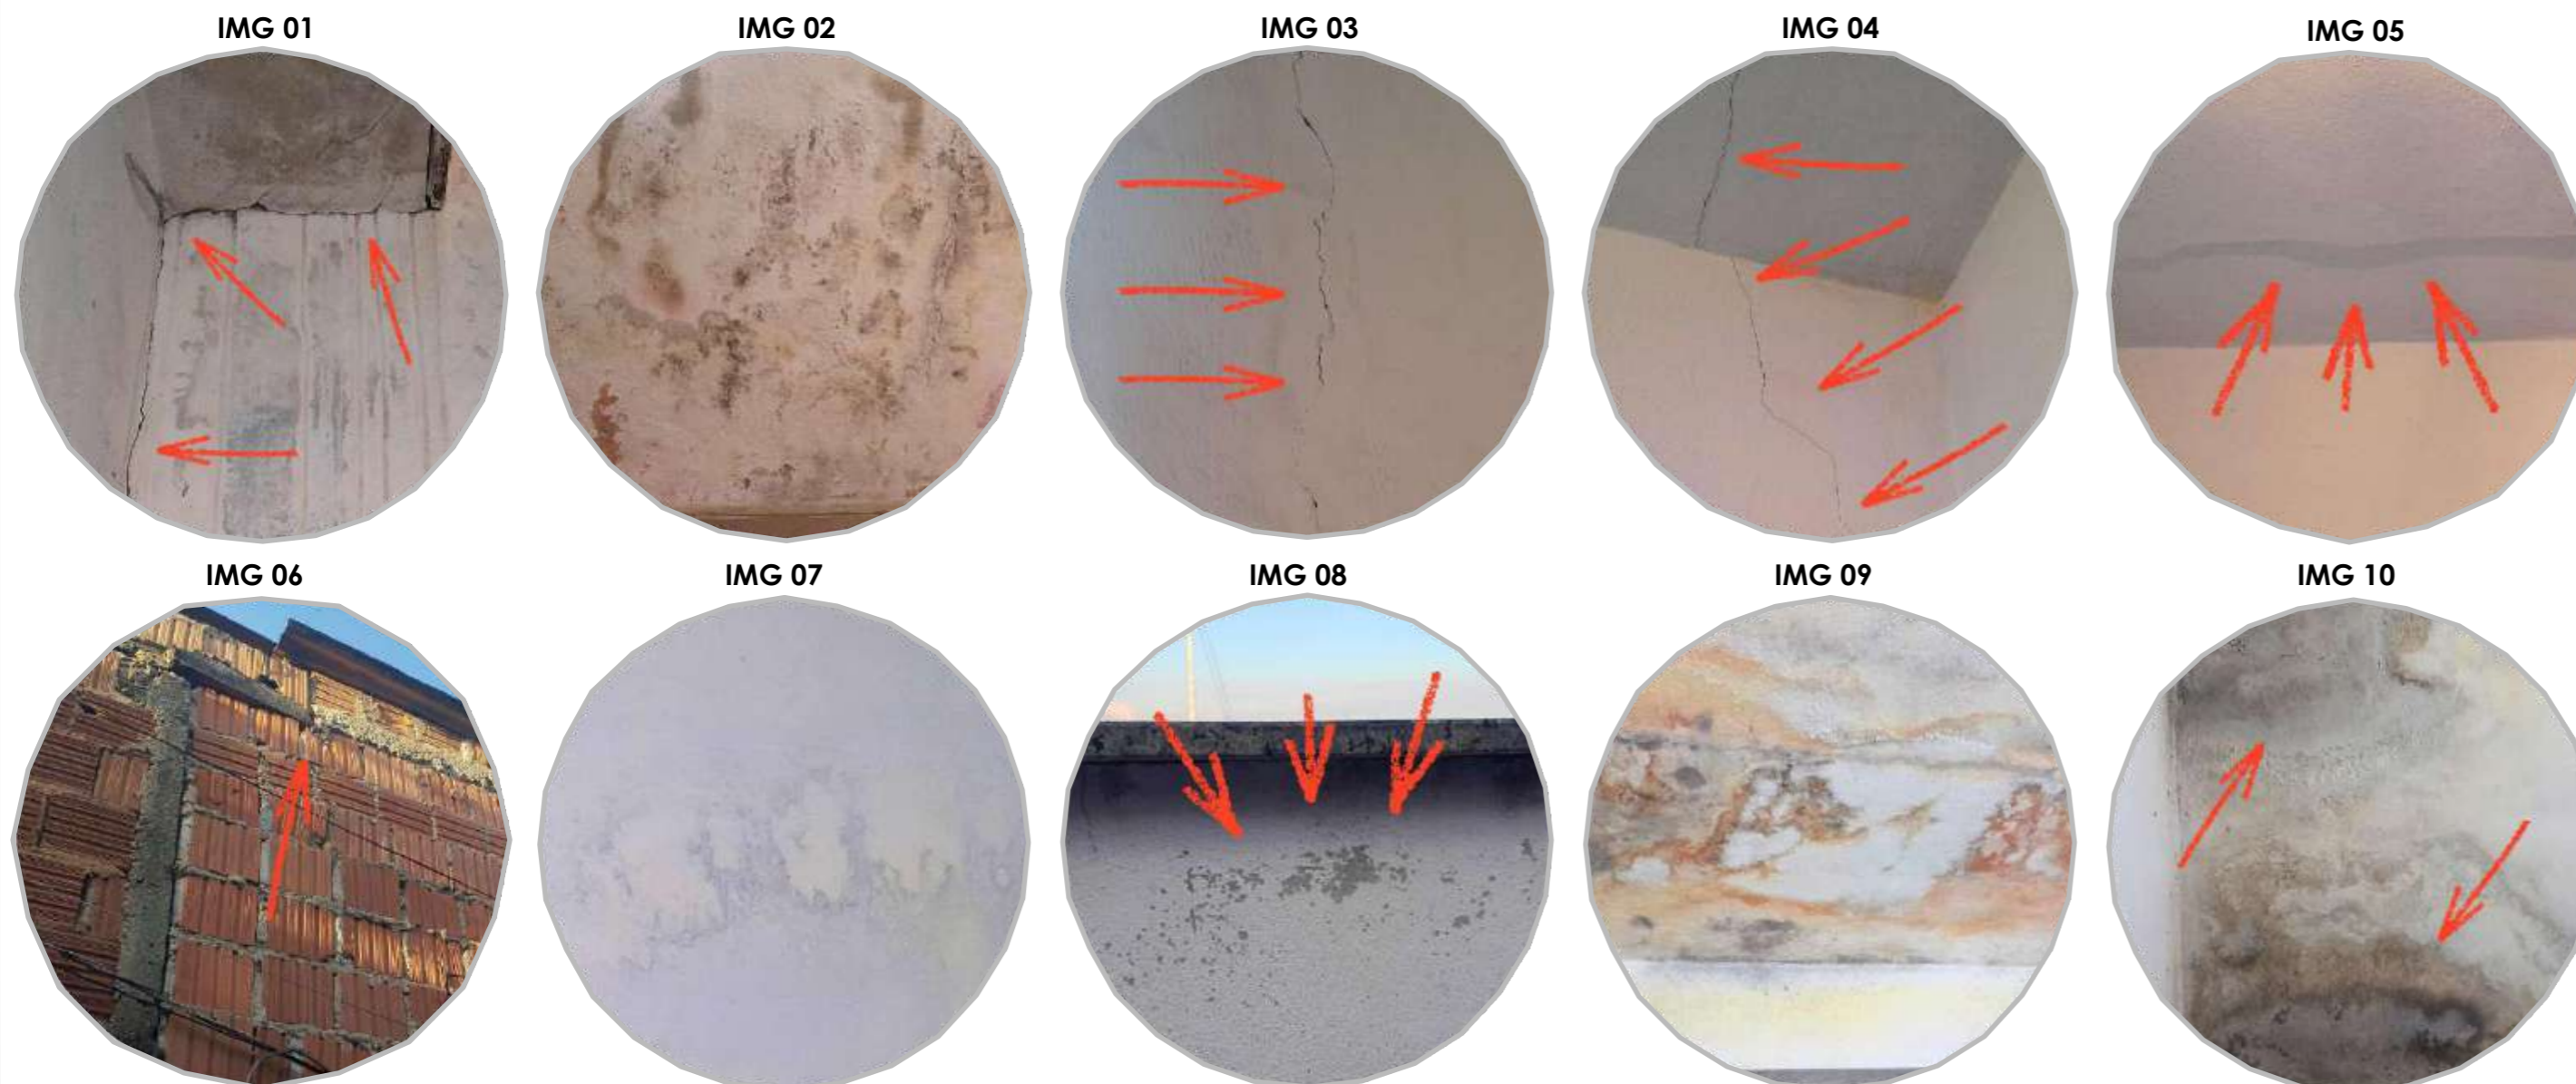
**IMG 01: FISSURA VERTICAL DECORRENTE DE AUSÊNCIA DE JUNTA DE DILATAÇÃO**  
Realizar no encontro entre a marquise e a alvenaria uma junta de dilatação. Instalar mastique e depois finalizar com selante à base de poliuretano. / No prolongamento: escarificar e limpar a fissura; preencher com o mesmo selante PU. Finalizar com reboco e pintura.

**IMG 10: INFILTRAÇÃO OCASIONADA POR UMIDADE DESCENDENTE E POR CAPILARIDADE ASCENDENTE**  
Realizar impermeabilização da laje. Para resolução da umidade ascendente: remover o reboco comprometido, aplicar duas demãos de argamassa polimérica rígida; aguardar o tempo de secagem entre as demãos; finalizar com camada de reboco. Solução paliativa.
