**UNIVERSIDADE FEDERAL DO PARÁ**  
**INSTITUTO DE GEOCIÊNCIAS**  
**FACULDADE DE GEOLOGIA**  
**CURSO DE PÓS-GRADUAÇÃO *LATO SENSU* À DISTÂNCIA**

**CARACTERIZAÇÃO E ANÁLISE DOS ACIDENTES COM BARRAGENS DE  
REJEITO DE MINERAÇÃO NO ESTADO DE MINAS GERAIS**

Monografia apresentada ao curso de Pós Graduação *Lato Sensu* à Distância em Geologia de Minas e Técnicas de Lavra a Céu Aberto do Instituto de Geociências da Universidade Federal do Pará - UFPA, em cumprimento às exigências para obtenção do grau de Especialista.

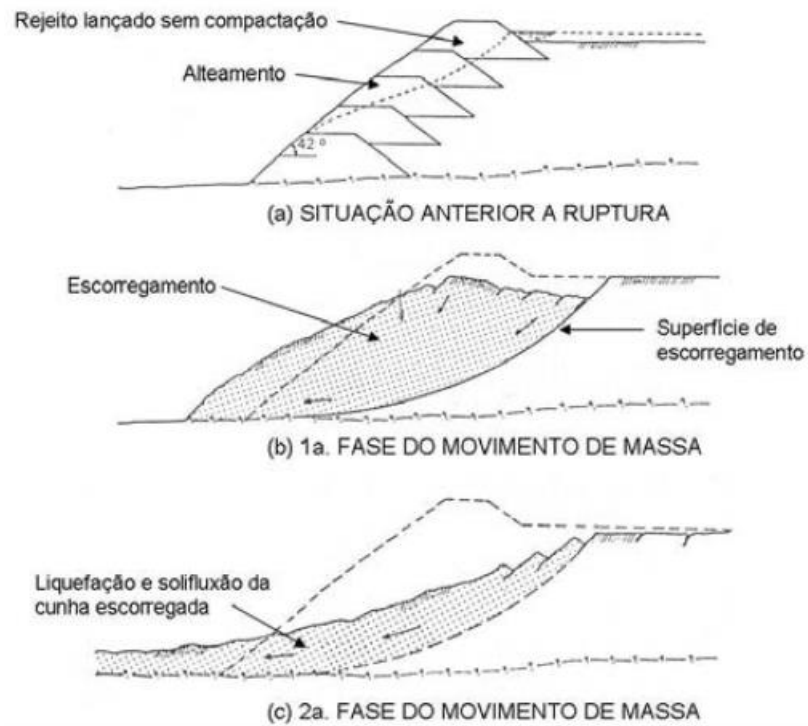
Figura 11- Fases da ruptura da Mina de Fernandinho.

Segundo esses autores, baseados em relatos de testemunhas, a ruptura teria ocorrido em duas etapas conforme apresentado na Figura 11.

Na primeira, houve uma movimentação lenta próxima à ombreira direita da barragem, envolvendo o lago do reservatório e levando máquinas e operadores que trabalhavam no local. Em seguida, ocorreu o colapso total do maciço (FIGURA 12) associado à formação de uma onda de lama fluida em alta velocidade, que desceu vale abaixo, arrasando completamente a vegetação local (PEREIRA, 2005).

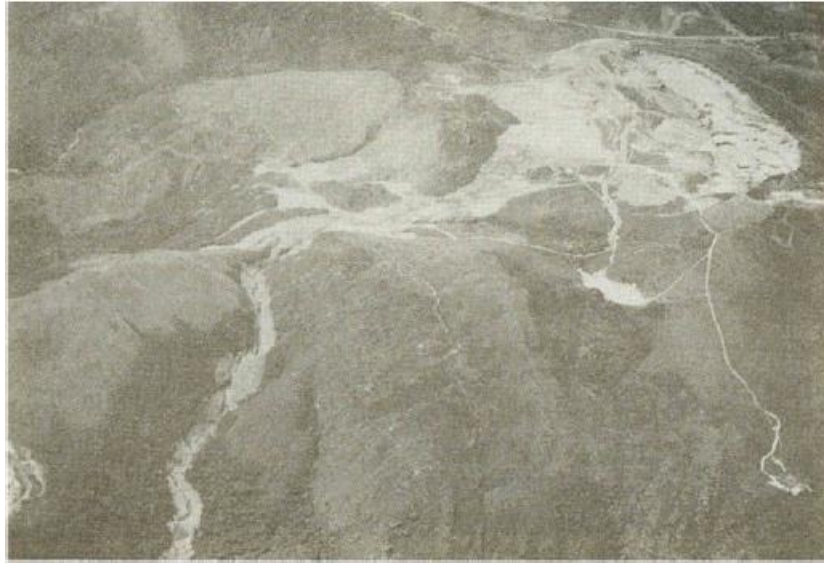
Figura 13 - Vista aérea da barragem e do talvegue a jusante após a ruptura.

Nas margens, havia sinais de grandes desníveis nas alturas alcançadas pela onda de lama. Toda a vegetação e o solo superficial foram removidos pela força da massa em movimento, deixando uma superfície com aspecto desértico. Apresenta-se na Figura 13 uma vista aérea da barragem de Fernandinho e do talvegue a jusante após a ruptura (MELO, 2013).

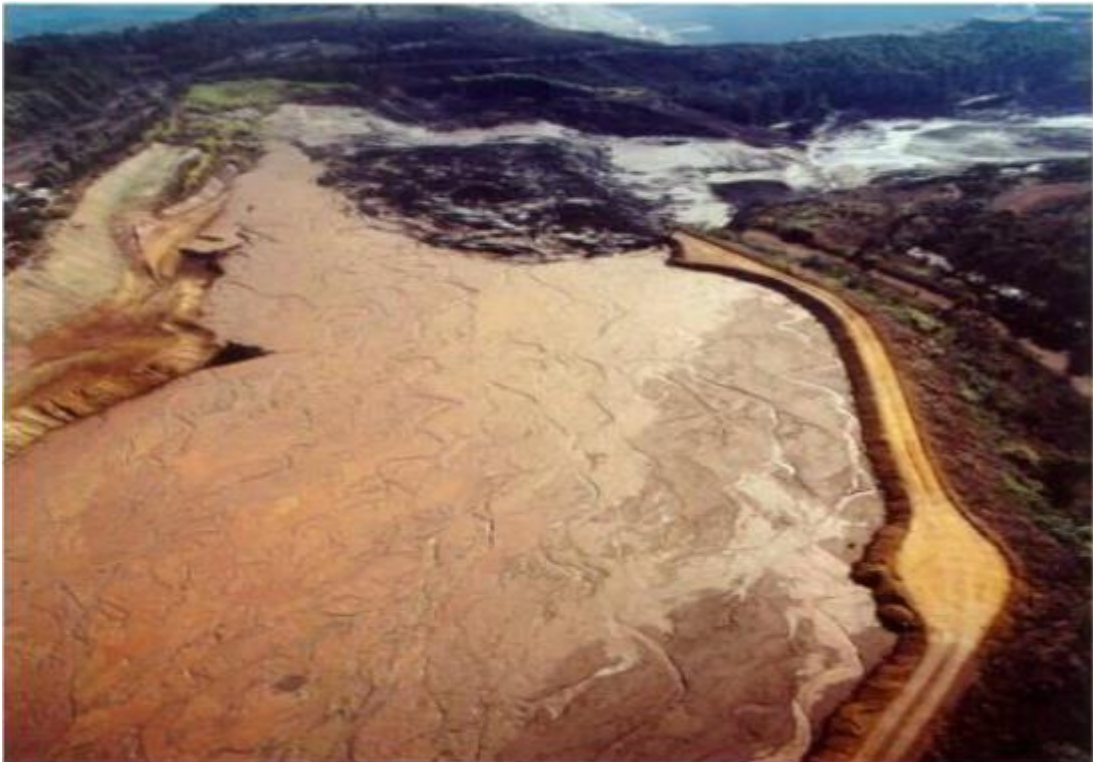
Figura 14 - Vista da barragem de rejeitos da mineração Rio Verde após a ruptura.

O material deslizou rapidamente devido a topografia extremamente acidentada da área, alcançando uma extensão de aproximadamente 6,3km de distância, com uma largura média estimada de 60 metros e uma altura total de 400 metros. Observou-se que em alguns lugares houve a deposição destes rejeitos em depressões ao longo do caminho, enquanto que em outros, a lama expôs o solo a erosão e causando novas instabilidades, a Figura 14 mostra a vista da barragem de rejeito após a ruptura (DINIZ, 2006).

A mineração Rio Verde promoveu alteamentos sucessivos na Cava C1 sem o devido licenciamento ambiental de forma intencional, não cumprindo as normas técnicas exigidas, pois, no procedimento de licenciamento consta apenas um alteamento de 10 metros, no entanto, foram realizados mais dois alteamentos os quais não foram licenciados pelo órgão competente. Desta forma, não houve a elaboração de projeto executivo da obra, considerando as informações geotécnicas necessárias à avaliação precisa da situação de risco, e nem a intervenção de responsável técnico para acompanhar a execução da mesma (COMARCA DE NOVA LIMA, 2007).

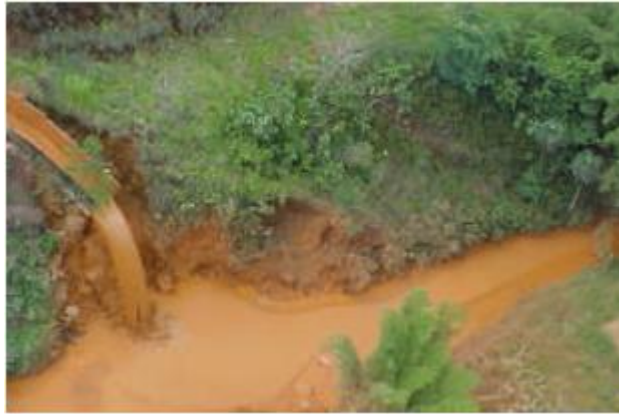
Figura 15 – Vertedor lançamento lama diretamente no Córrego Bom Jardim.

Os rejeitos foram lançados no córrego bom jardim por 36 horas, ocasionando uma série de impactos ambientais em grandes proporções nas áreas de jusante, como (CETEM, 2012):

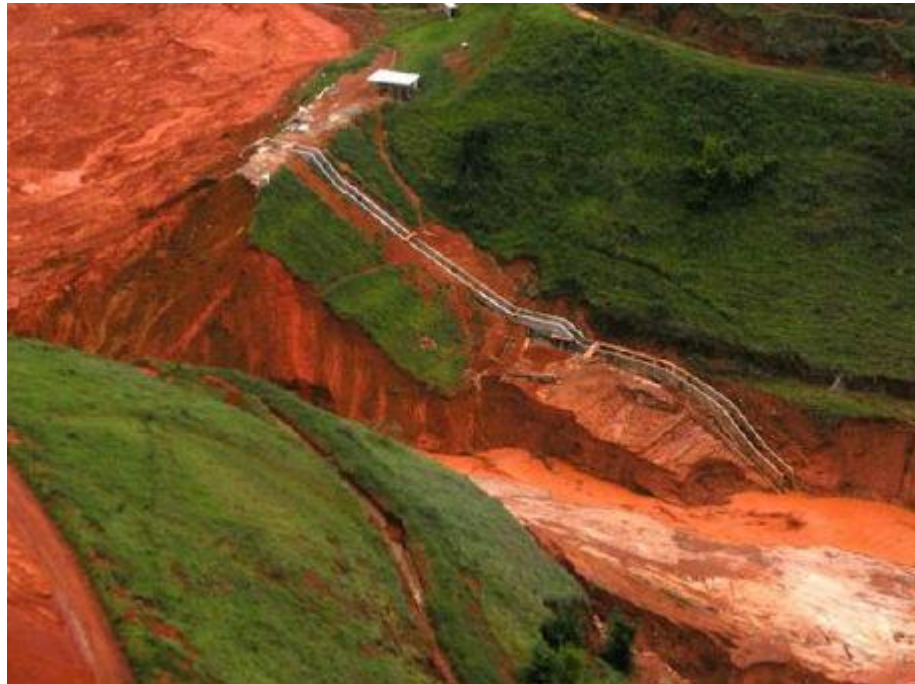
Figura 16- Vista da barragem de rejeitos após ruptura.

Excepcionalmente, poucos dias antes de uma nova inspeção para apurar a execução das exigências, mais precisamente na madrugada do dia 10 de janeiro de 2007, durante fortes chuvas que atingiram a região, a barragem galgou (FIGURA 16), causando ruptura e os danos já narrados (LARCHER, 2012).

Em vistoria no local, técnicos do Departamento Nacional de Produção Mineral (DNPM) averiguaram que a barragem de rejeito aferia aproximadamente 35 m de altura e que cerca de 70% do material antes armazenado acabara vazando. O percentual do material que havia sobrado poderia também verter caso a chuva permanecesse forte. Os técnicos informaram, ainda, que a empresa e a Defesa Civil estavam levantando uma barreira de contenção da lama vermelha restante no barramento. Perante flagrante de acidente ambiental e poluição das águas, os técnicos do DNPM solicitaram a interrupção imediata das atividades de mineração da empresa (DNPM, 2007).

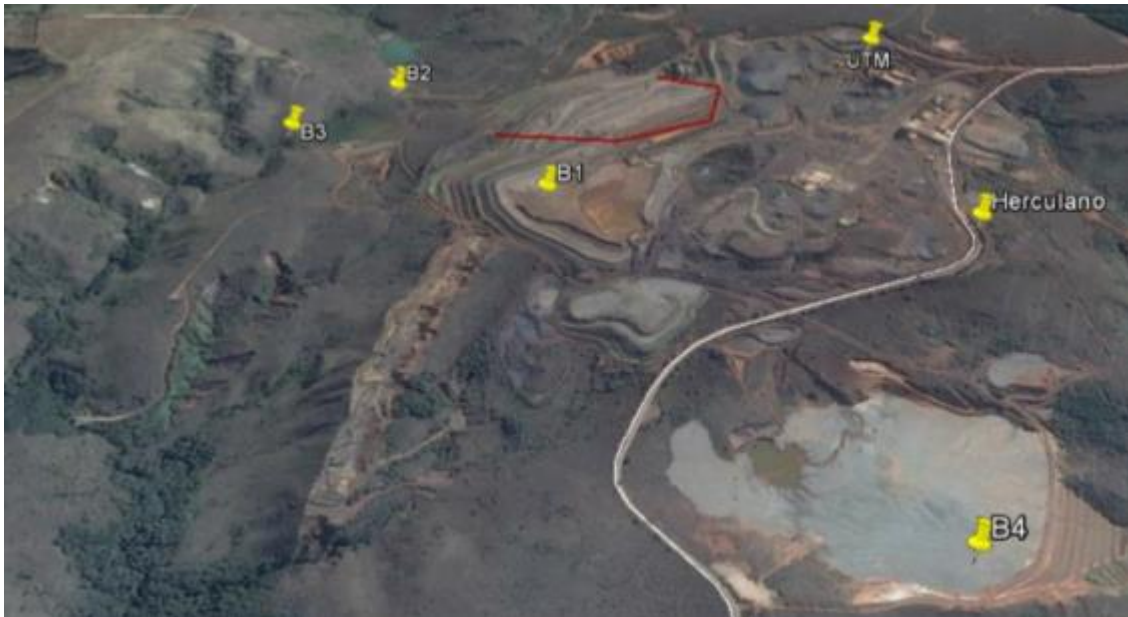
Figura 17 - Demonstração das estruturas (barragens B1, B2, B3, B4 e beneficiamento) do empreendimento, vale do afluente do córrego do Silva e local do rompimento da barragem B1 (linha em vermelho).

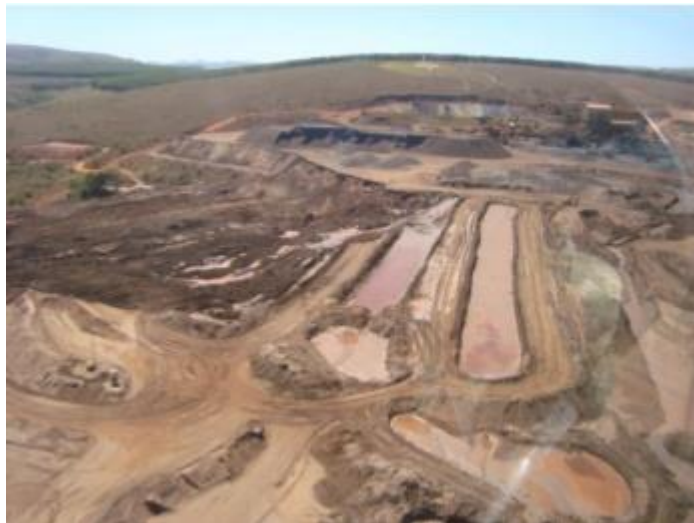
Figura 18 - Vista do local de ruptura e baias restantes utilizadas no lago de deposição da B1.

A Herculano então voltou a utilizar a barragem B1 de forma irregular. Sem licenças ambientais ou projetos, foram criadas quatro valetas com dimensões estimadas de aproximadamente 150 x 10m cada baía, sobre os rejeitos sedimentados no topo da barragem B1 aumentando a área de armazenamento, sendo que no momento da ruptura da B1, uma quinta valeta estava sendo construída, parte destas valetas podem ser vistas na Figura 18 (EMERICH, 2015).

O rompimento de parte da barragem aparentemente ocorreu de cima para baixo, tendo a ruptura alcançado duas baias e meia, que estavam localizadas próximas ao maciço da barragem na sua porção oeste. Próximo às quatro baias que estavam sendo utilizadas no beneficiamento do minério havia pessoas trabalhando que acabaram sendo carreadas com o deslizamento, ocasionando o falecimento de dois trabalhadores e o desaparecimento de outro (SUPRAM, 2014).

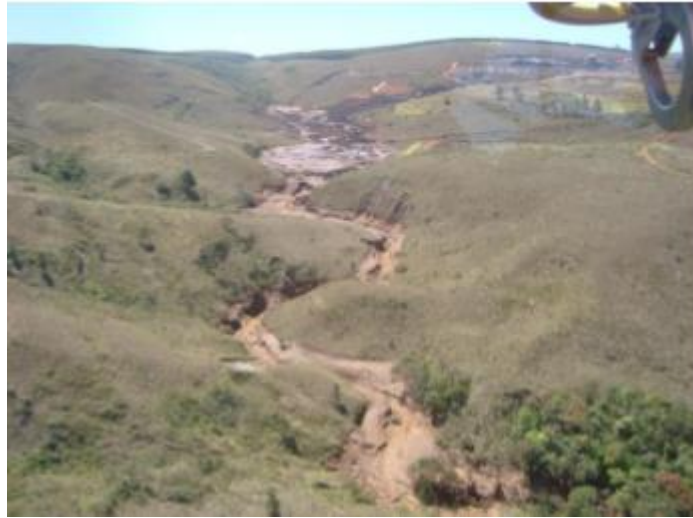
Figura 20 - Calha do curso d'água (vale encaixado) afluente do córrego do Silva a jusante da B3, afetado pelo rompimento da B1.

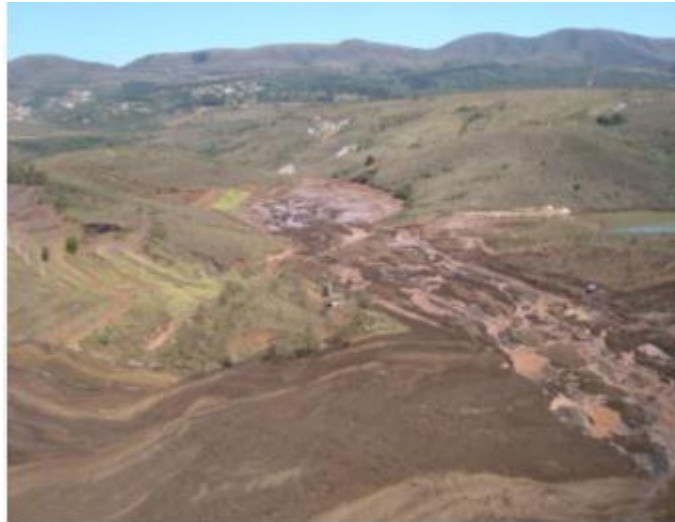
Figura 22 - Vista do material do rompimento da B1 retido no vale a montante da B3.

A Barragem B2, que foi completamente danificada, recebeu inicialmente a maior parte do movimento de massa proveniente do colapso da B1 sendo que em seguida, a B3 (parcialmente danificada e galgada) veio a receber e conter considerável volume material deslizado no vale a seu montante conforme Figura 22 (SUPRAM, 2014).

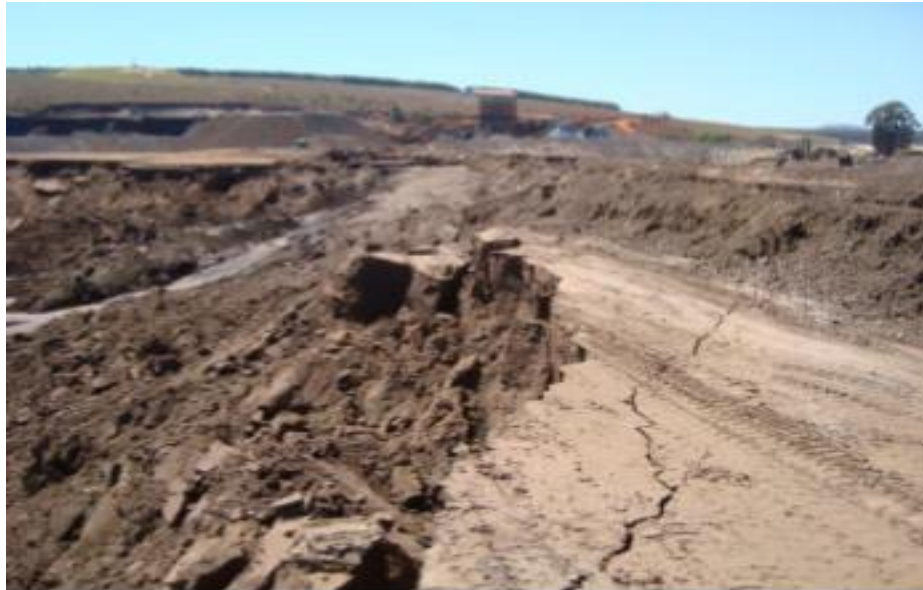
Figura 23 - Vista do local no lago de deposição de rejeitos da B1 no limite da ruptura e trinca longitudinal.

A investigação constatou que as barragens passaram por auditorias em 2012 e 2013 pela empresa ENGEO, sendo apontadas diversas falhas, inclusive a falha da drenagem e falha dos sistemas de monitoramento. Mesmo com as informações, a Herculano continuou a operação e não sanou os problemas. Além disso, também apresentou informações falsas ao órgão fiscalizador do governo do Estado (EMERICH, 2015).

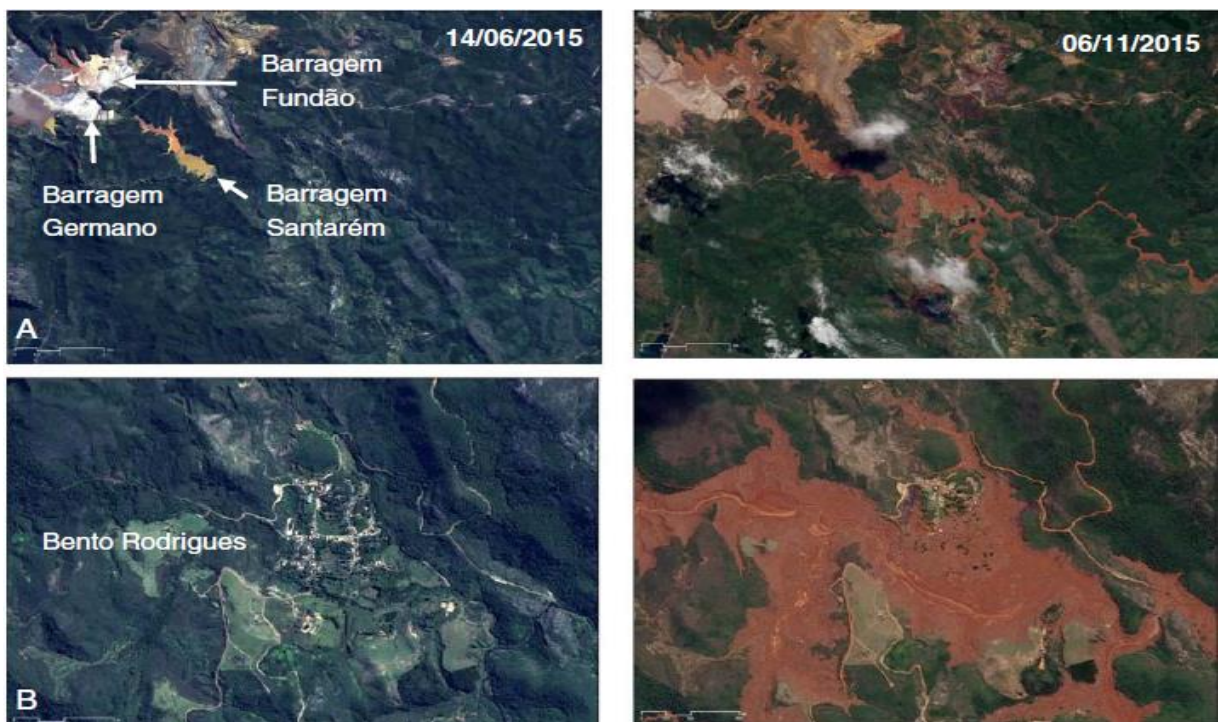
A ruptura causou um efeito em cadeia, provocando o galgamento da barragem Santarém que acumulava água. Dessa forma, quando o material contido na barragem rompida chegou a Santarém, a água ali contida diluiu ainda mais o rejeito aumentando a velocidade da lama, causando grande dano. A barragem Santarém, concebida para armazenamento de rejeito e água, localiza-se a jusante das barragens Germano e Fundão. Encontrava-se com 33,1 metros de altura do maciço e 0,76 x 10<sup>6</sup> m<sup>3</sup> de volume, segundo dados do Relatório de Auditoria da estrutura de 2015. A onda de rejeitos galgou o barramento de Santarém erodindo severamente o talude de jusante, descalçando o pé do talude e comprometendo a saída do dreno interno e a própria estabilidade do maciço (FEAM, 2016).

Figura 25 - Imagens de satélite das barragens da Samarco (A) e do povoado de Bento Rodrigues (B).

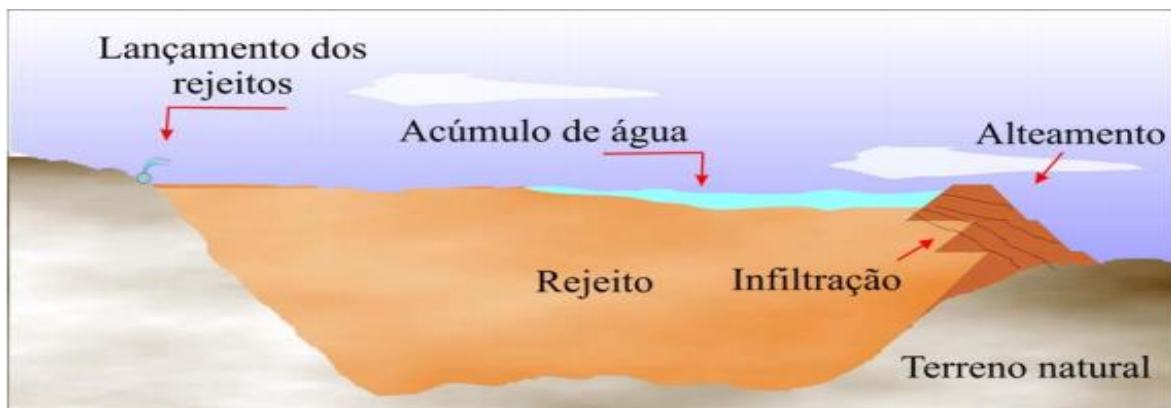
Figura 28 - Configuração das barragens Fernandinho e Cava 1 saturando o maciço.
