**PROPOSTA E ANÁLISE DE PROJETO DE REFORMA EM HABITAÇÃO DE
INTERESSE SOCIAL EM BELÉM DO PARÁ**

Trabalho de Conclusão de Curso
Apresentado na Faculdade de Arquitetura
e Urbanismo da Universidade Federal do
Pará, como parte dos requisitos para a
obtenção do grau de bacharel em
Arquitetura e Urbanismo.

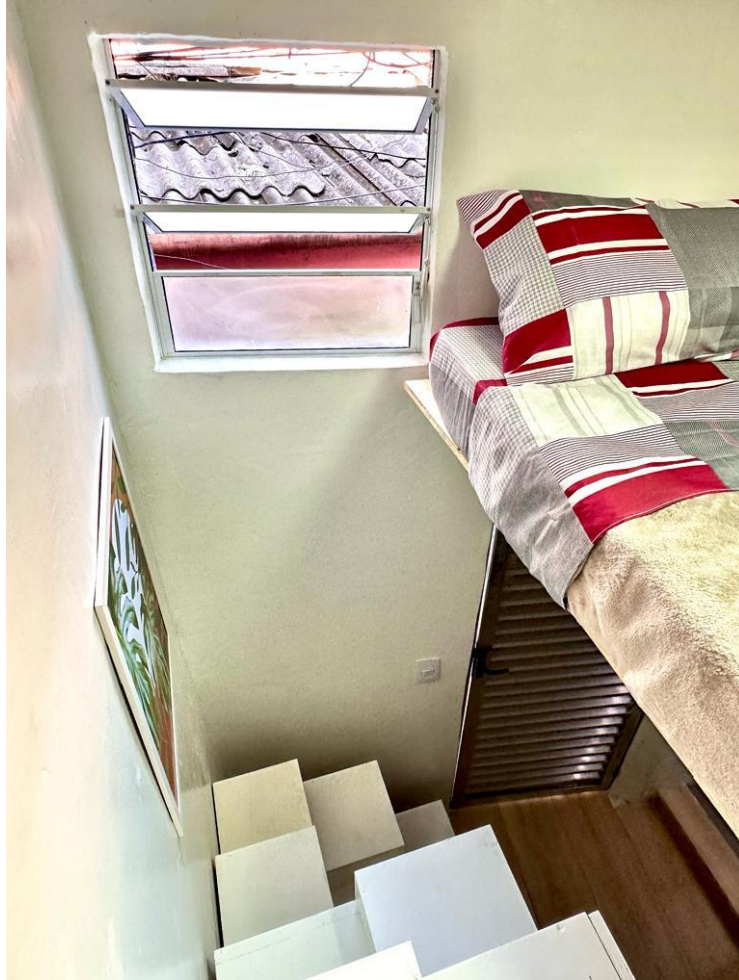
Figura 14 – Vista da nova janela colocada durante a reforma.

Também foi preciso abrir uma porta nova que desse acesso ao banheiro recém-construído e uma janela para garantir melhor iluminação natural e ventilação ao interior da casa (Figura 14).

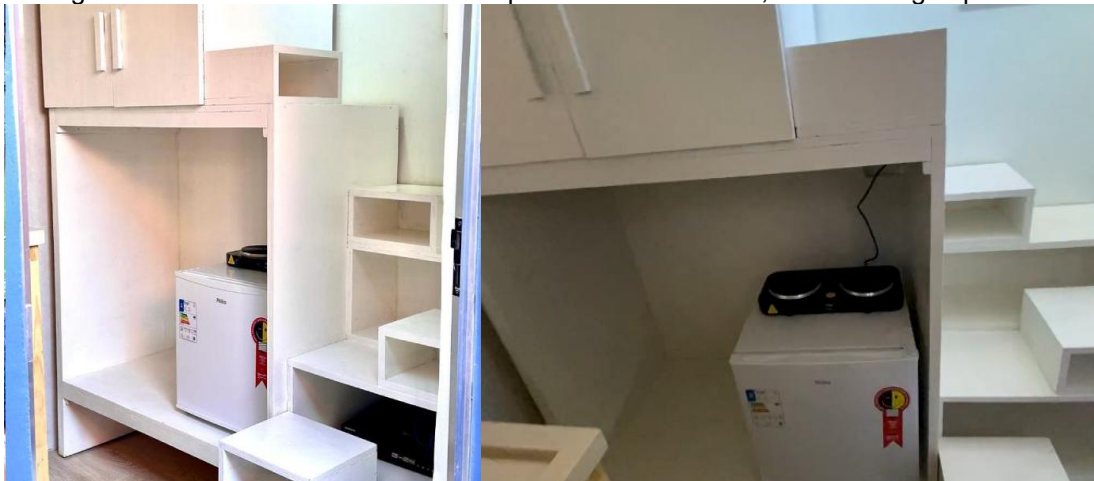
Figura 15 – Vista da escada com local para armazenamento, freezer e fogão portátil.

Tendo-se resolvido os problemas mais graves que poderiam afetar a saúde do morador, o projeto entra nas questões pessoais e de conforto estabelecidas previamente no programa de necessidades. A arquiteta responsável fala sobre a importância de adaptar até a escolha dos móveis, já que era preciso cumprir com os quesitos básicos que tornam uma residência funcional e confortável, mas, assim como no planejamento do banheiro, as escolhas dos eletrodomésticos e móveis foram feitas tendo em vista o espaço limitante. No lugar da geladeira foi usado um congelador menor e, segundo os planos de Ester, ele teria um lugar para lavar as mãos e preparar os alimentos, por meio da criação de uma bancada menor, com cuba e um cooktop de duas bocas no projeto original (Figura 15).

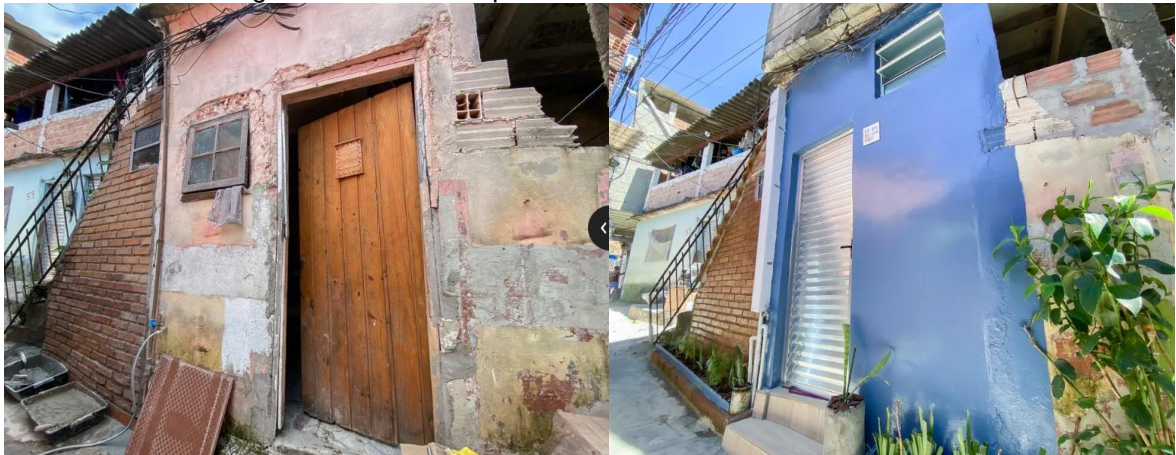
Figura 17 - Antes e depois da fachada da casa do Francisco.

Algo pessoal incluído no projeto de Francisco foi a inclusão de uma área para plantas na fachada da casa, que remete ao hábito de cultivar e decorar a frente da casa com vasos suspensos que o morador mantinha antes da reforma. Além disso, a escolha da nova porta de entrada também mostra o cuidado com as questões funcionais e de conforto, visto que a porta de madeira preexistente era insegura, pois não tinha tranca. A nova porta de alumínio além de solucionar esses problemas é mais durável e de fácil limpeza (Figura 17).

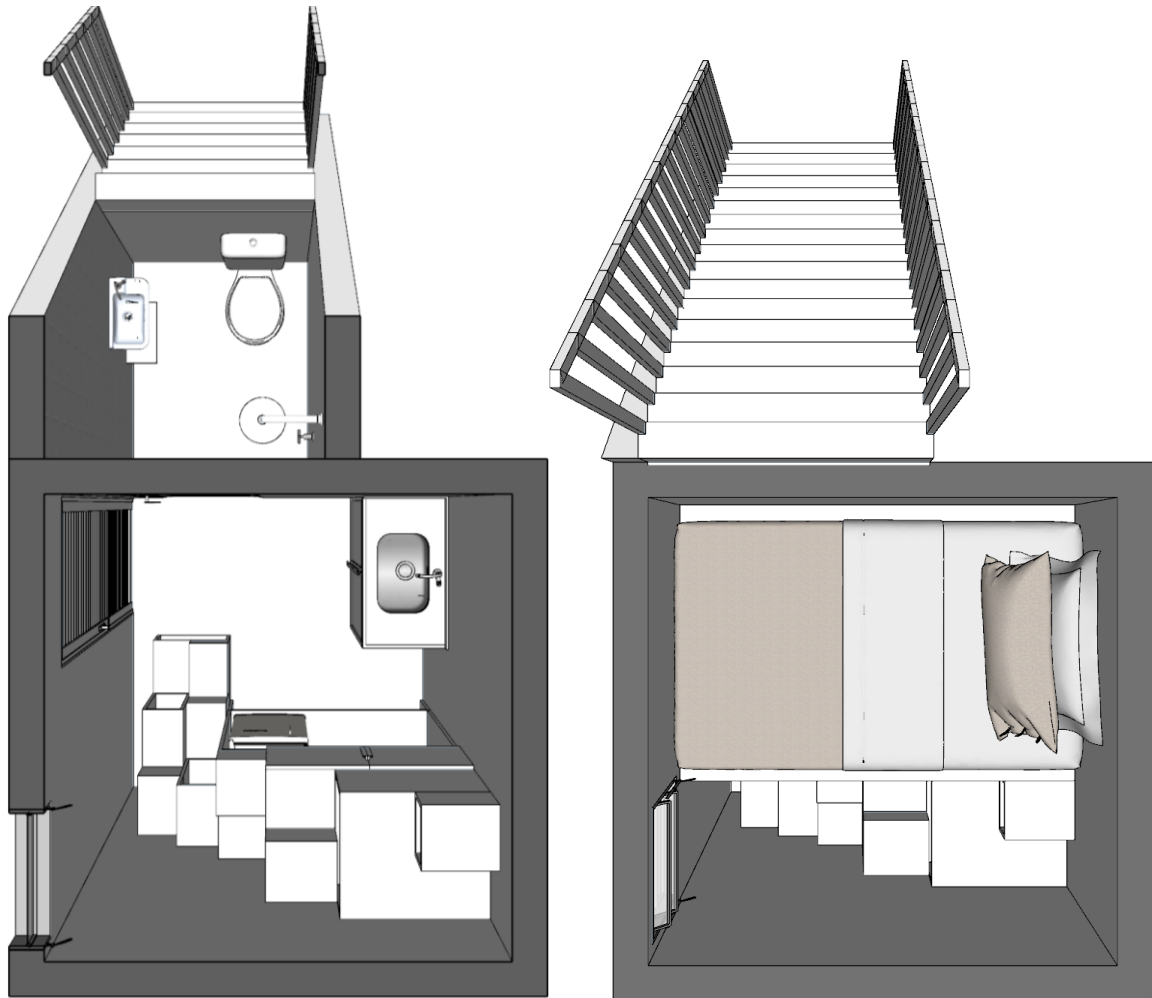
Figura 21 – Vistas superiores do térreo e mezanino do projeto final para a casa do Francisco.

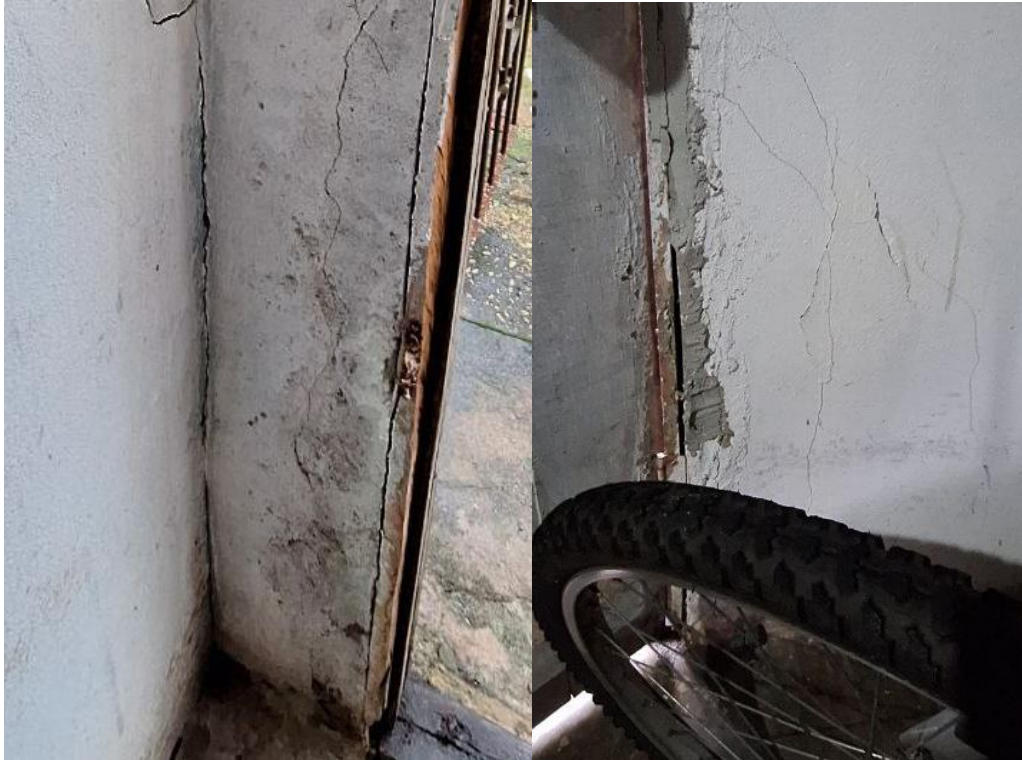
Figura 36 – Posicionamento para produção das Fotos de Levantamento.

A casa não apresenta problemas estruturais graves, porém foi observado algumas fissuras e trincas ao redor da porta dos fundos (Figura 36), que segundo os moradores devem-se a má instalação do portão de ferro, e um ponto de umidade na parede atrás da geladeira, provavelmente causa pelo descarte de água durante o descongelamento da própria geladeira (Figura 37).

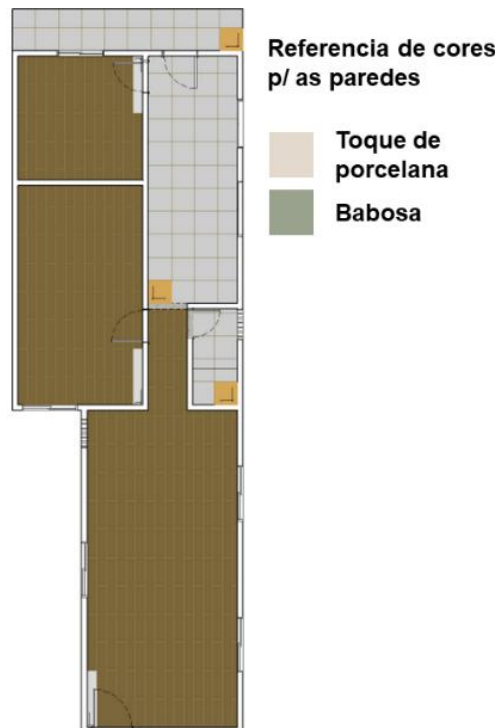
Figura 44 – Nova paginação de piso.
