**ESTUDO DA LIXIVIAÇÃO EM DESENVOLVIMENTO NO  
CONCRETO DA ECLUSA 1, ESTRUTURA COMPONENTE DO  
SISTEMA DE TRANSPOSIÇÃO DA BARRAGEM DE TUCURUÍ**

Trabalho de Conclusão de Curso apresentado  
como parte dos requisitos necessários a  
obtenção do grau de Bacharel em Engenharia  
Civil, na Faculdade de Engenharia Civil da  
Universidade Federal do Pará.

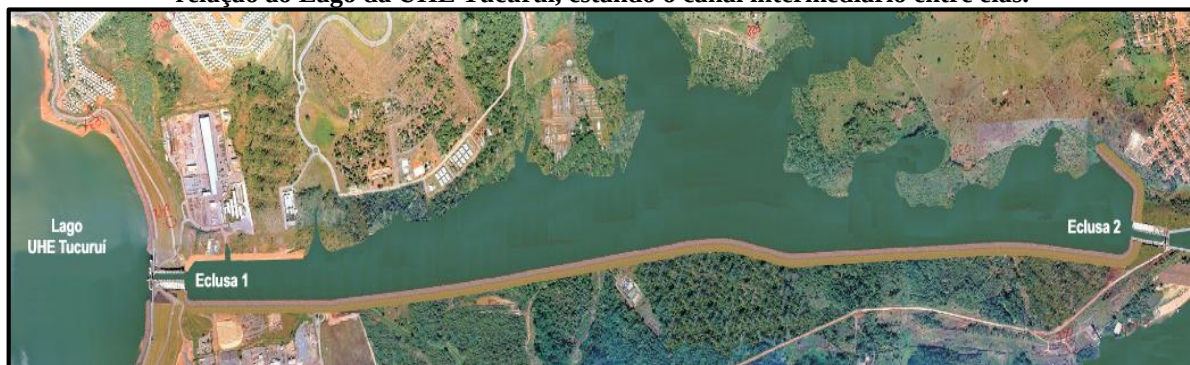
**Figura 8 - Vista superior esquemática demonstrando o posicionamento da Eclusa 1 e da Eclusa 2, em relação ao Lago da UHE Tucuruí, estando o canal intermediário entre elas.**

Ele foi construído na margem esquerda do rio e é composto de uma eclusa a montante, instalada na barragem de terra e enrocamento (Eclusa 1); um canal intermediário; uma eclusa a jusante (Eclusa 2); e um canal de jusante, que liga a Eclusa 2 ao rio (HERWEG *et al.*, 2004). A disposição dos referidos elementos que compõe o sistema está ilustrada na Figura 8.

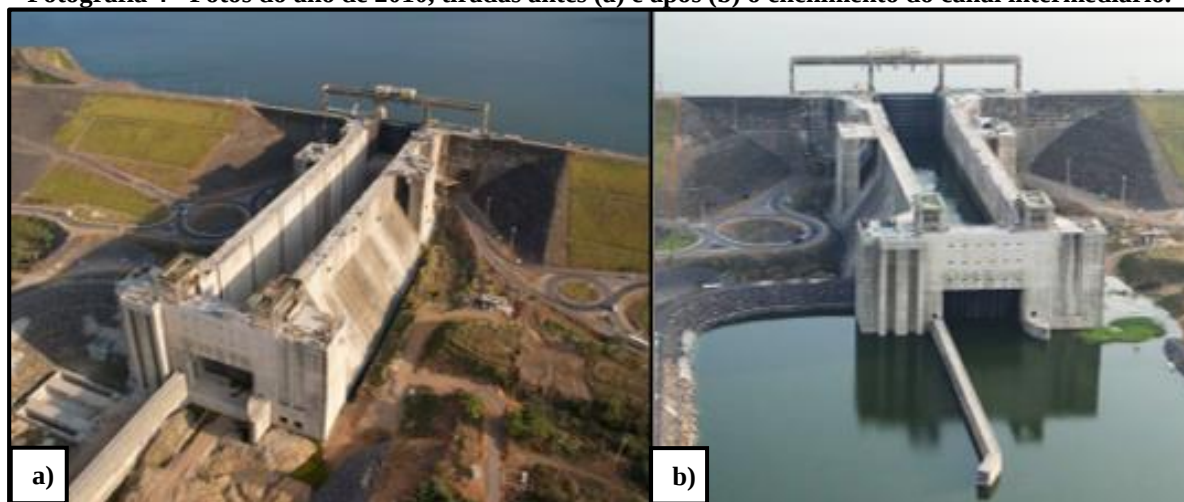
**Fotografia 4 - Fotos do ano de 2010, tiradas antes (a) e após (b) o enchimento do canal intermediário.**

A Eclusa 1, objeto de estudo desta pesquisa, teve sua construção iniciada em 1982 (como mostram as Fotografias 2 e 3), por seu muro de ligação, integrado ao barramento do rio. No entanto, ela só foi concluída anos mais tarde, em 2010, como ilustra a Fotografia 4.

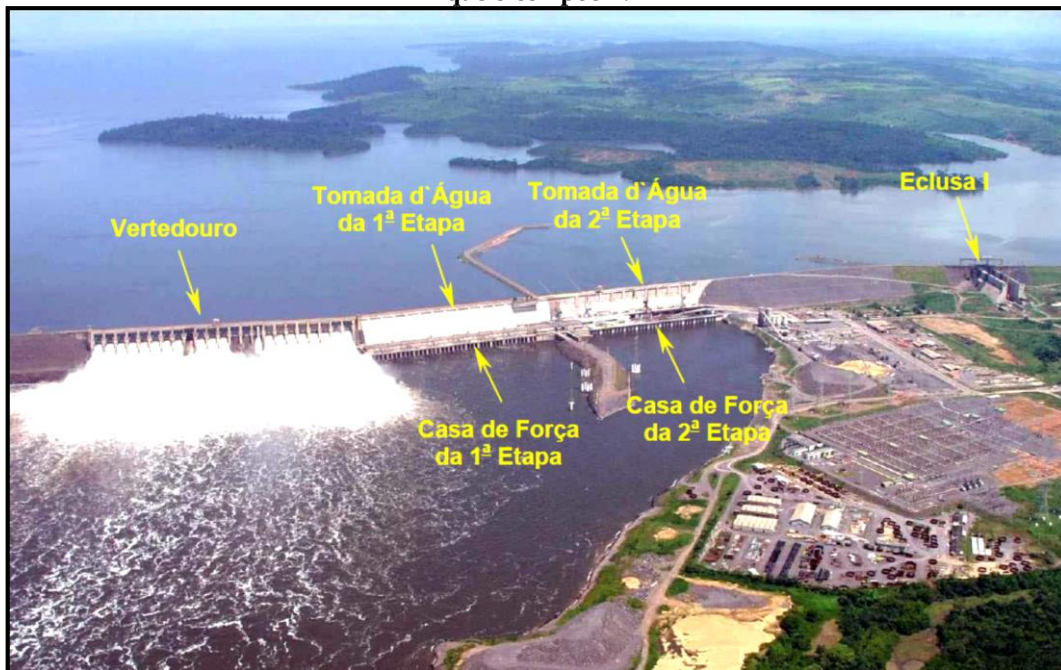
**Figura 9 - Vista aérea do barramento do Rio Tocantins, destacando as principais estruturas de concreto que o compõem.**

Em relação à UHE de Tucuruí, a Eclusa 1 está localizada como ilustrado na Figura 9, nela estão destacadas as principais estruturas de concreto que compõem a barragem. A Eclusa 1 é dividida em nove blocos, no sentido de montante (lado do lago) para jusante (onde há o canal intermediário). O Bloco 1, também conhecido como muro de ligação, é responsável por fazer a associação desta eclusa com a barragem.

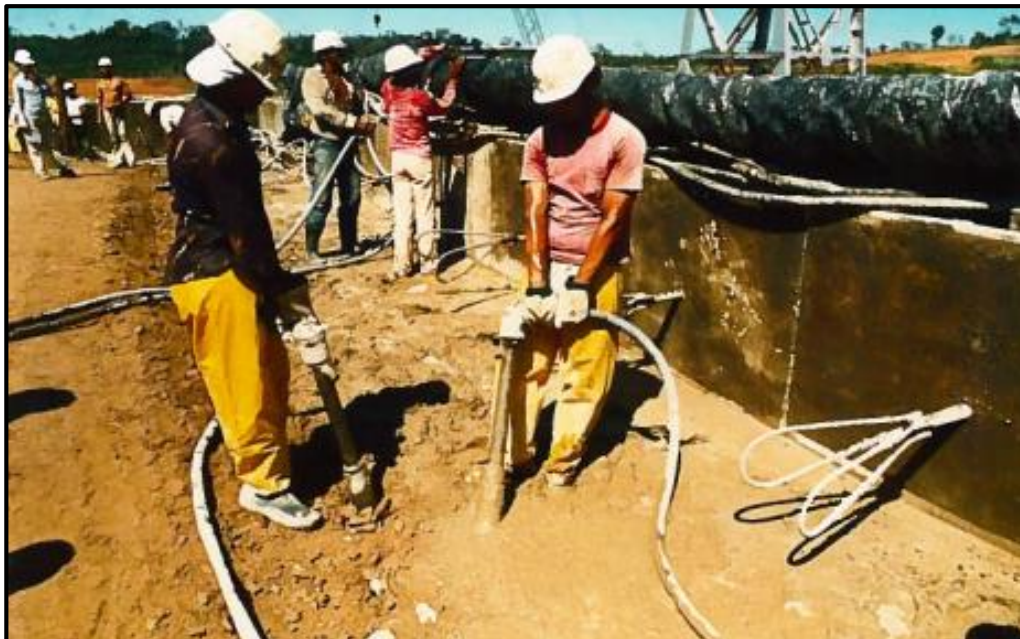
**Fotografia 5 - “Costura” do contato CCV (à direita) x CCR (à esquerda), utilizando vibradores mecânicos.**

A aplicação de CCR na eclusa se justificou principalmente pelo grande interesse da ELETRONORTE em introduzir essa metodologia construtiva, na época inovadora, no país. Ela se fez possível com a utilização dos equipamentos disponíveis no canteiro de obras, que estavam a serviço da barragem de terra. Como não estava prevista no projeto original, algumas adaptações foram necessárias, servindo de “salvaguardas” de projeto, com o intuito de garantir a qualidade da obra. Entre elas, a execução da “coroa” de CCV em toda a periferia do bloco, com largura de 2,00 m, sendo o núcleo em CCR (Figura 14); e a aplicação de uma linha de drenos a montante do bloco, espaçados de 4,50 m e localizados imediatamente a jusante da linha de contato entre CCV e CCR, como pode ser observado na Figura 15 e na Fotografia 5 (PIMENTEL *et al.*, 1985).

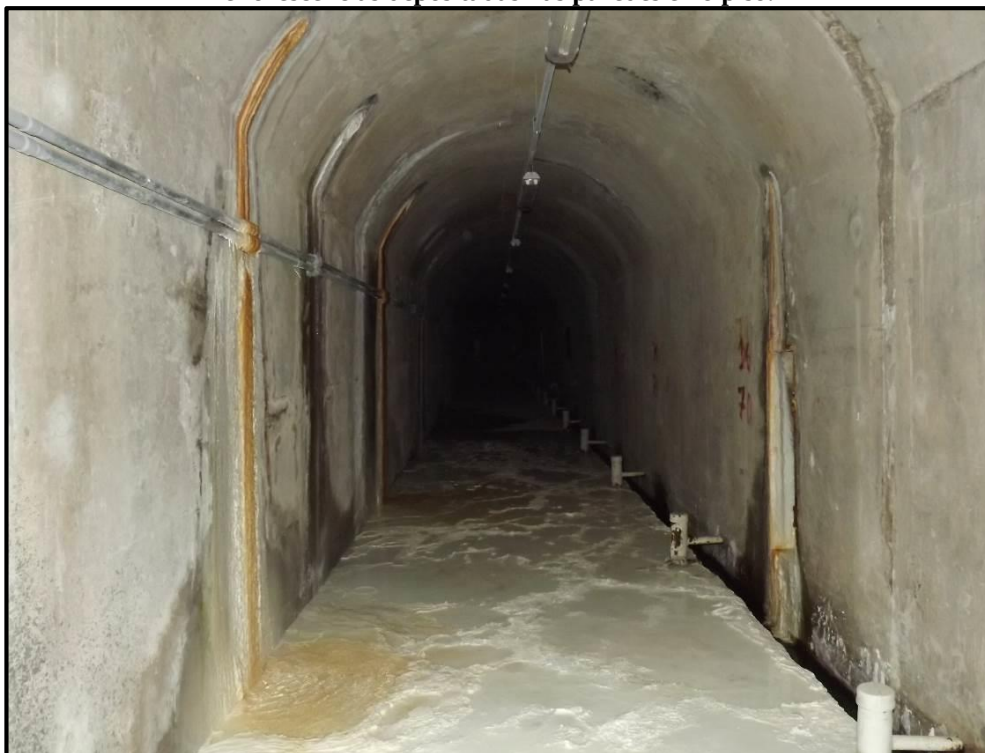
**Fotografia 8 - Vista geral da galeria de drenagem do Bloco 1-A1, cota 26,50 m, onde é possível observar eflorescências depositadas nas paredes e no piso.**

Como foi possível observar nas Fotografias 9 e 10, mostradas no capítulo anterior, os drenos que advêm da interface entre CCV e CCR, à montante do muro de ligação, deságuam na parede da galeria de drenagem, fazendo com que a água escorra sobre ela. Isso justifica a intensa formação de crosta branca em sua extensão, bem como no piso da galeria.

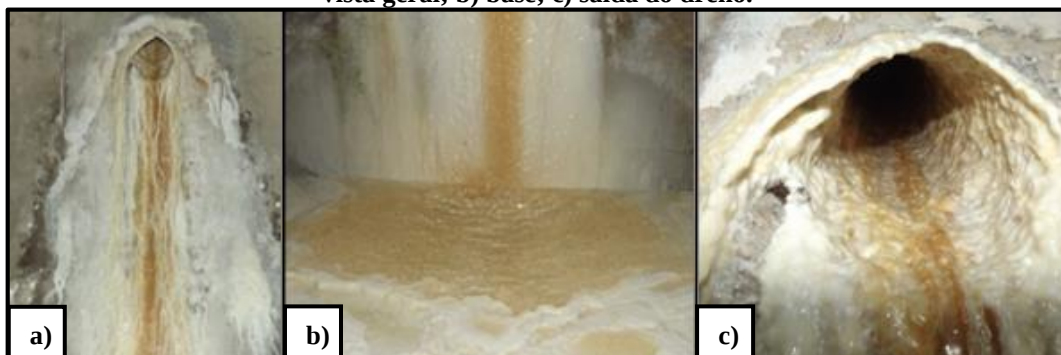
**Fotografia 10 - Detalhamento de outro dreno, também com grande quantidade de eflorescência, sendo: a) vista geral; b) base; c) saída do dreno.**

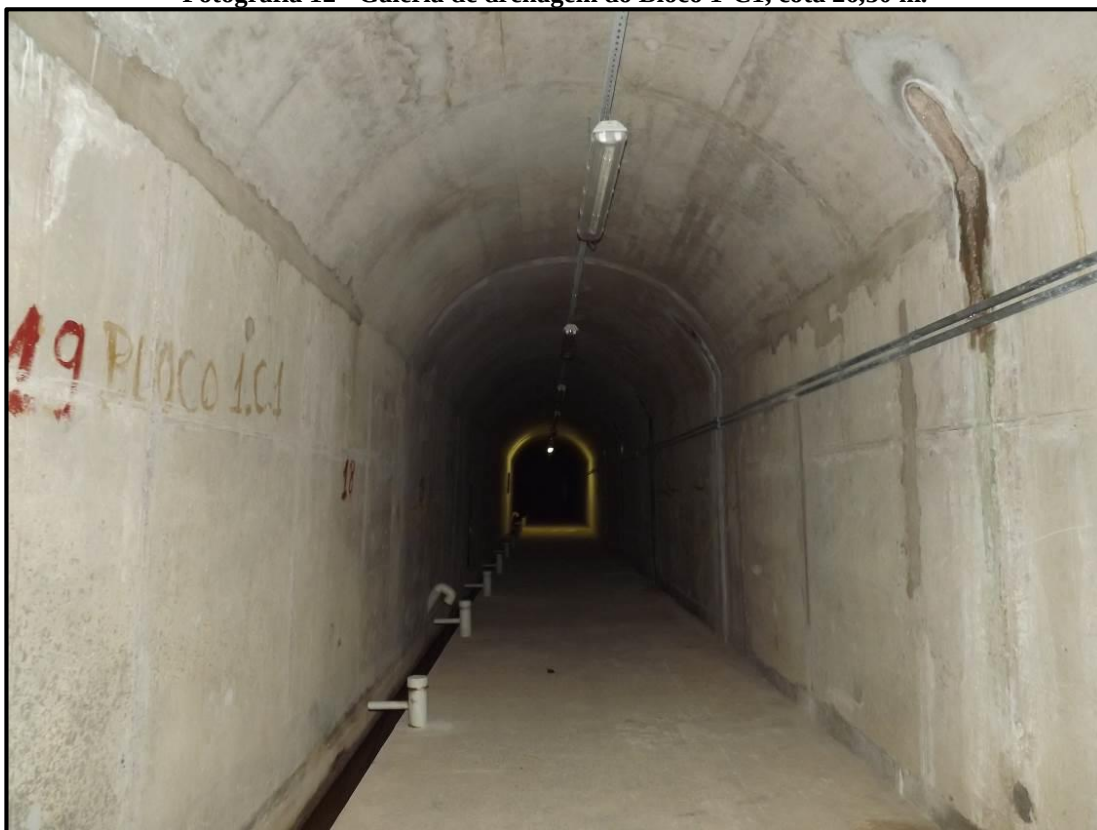
**Fotografia 12 - Galeria de drenagem do Bloco 1-C1, cota 26,50 m.**

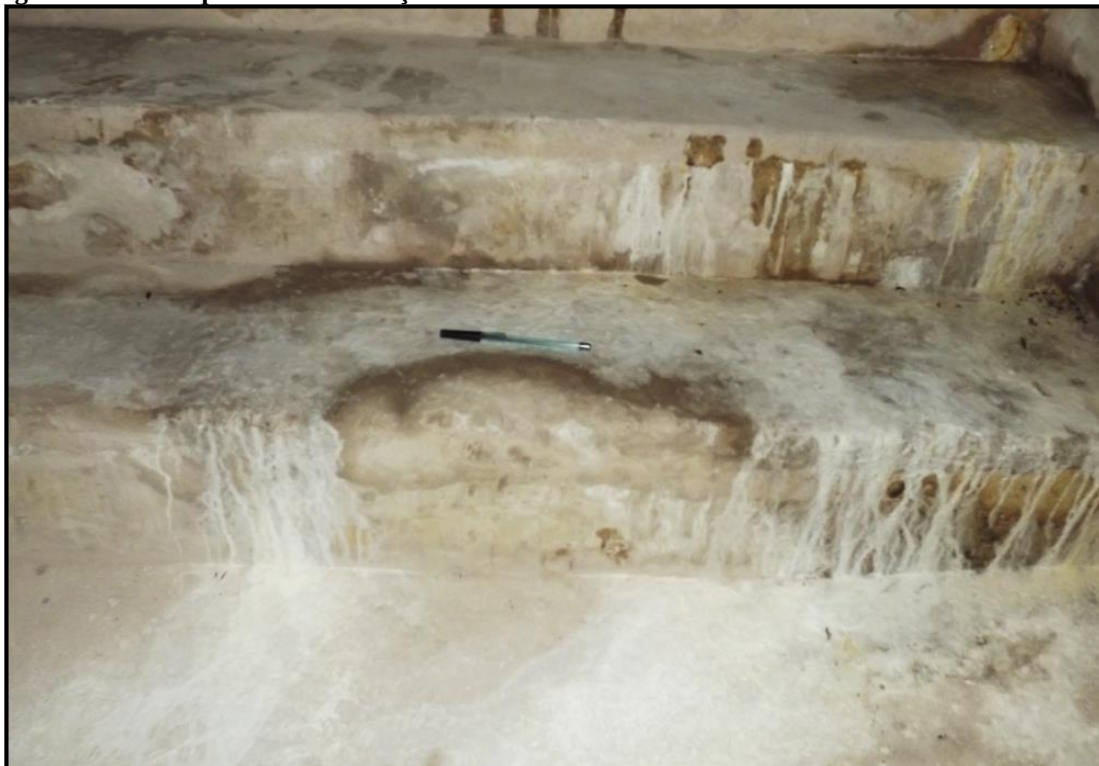
**Fotografia 13 - Caso pontual de lixiviação na escada localizada sobre o canal de enchimento da Eclusa 1.**

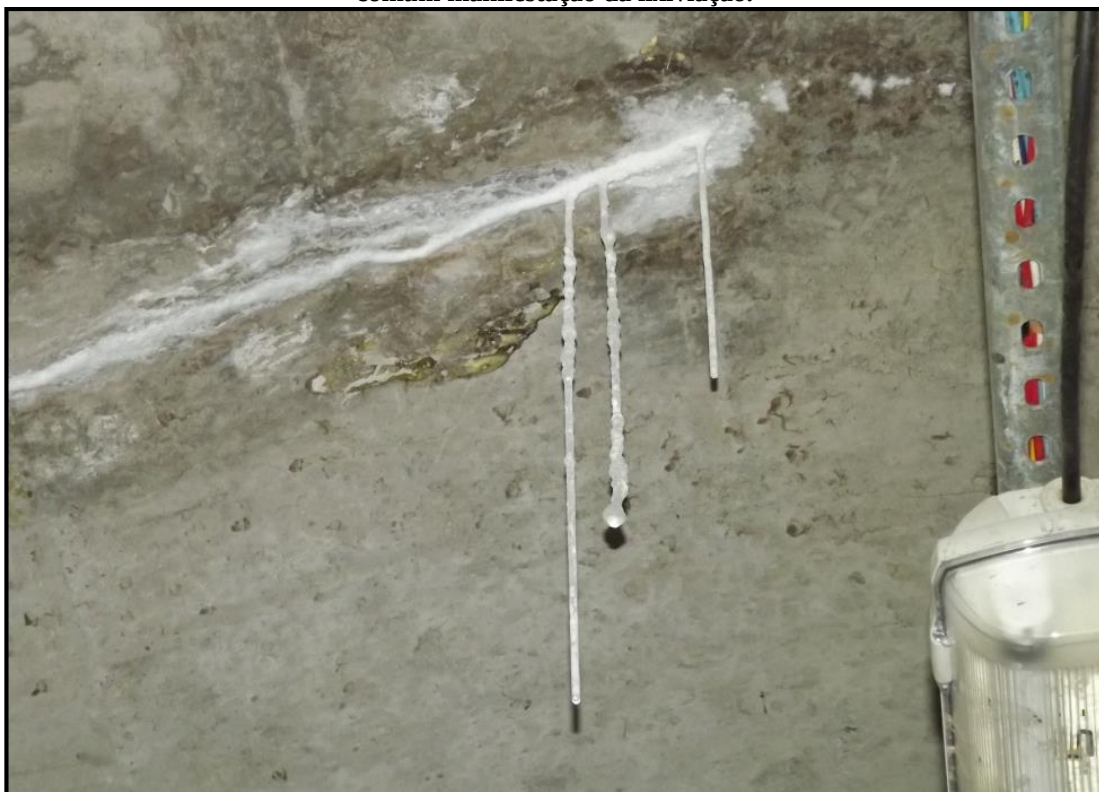
**Fotografia 14 - Em alguns locais nota-se a formação de estalactites no teto na galeria de drenagem, outra comum manifestação da lixiviação.**

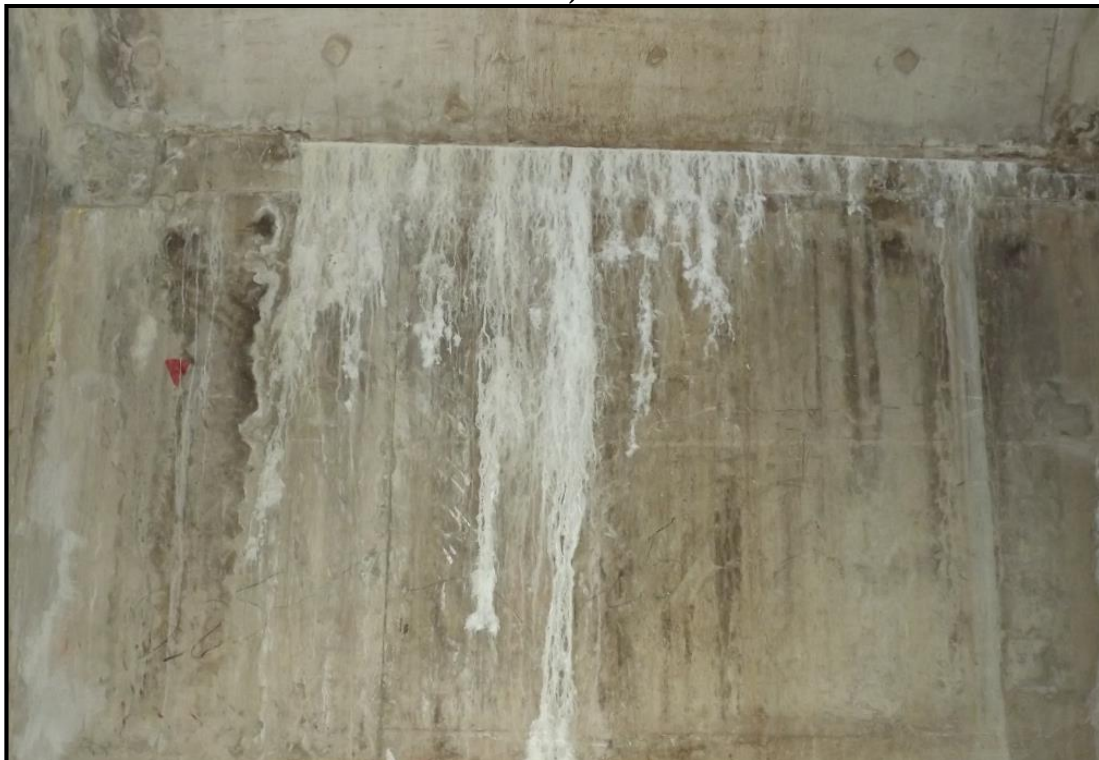
**Fotografia 15 - Ocorrência de lixiviação em partes específicas de algumas paredes da galeria de drenagem, especialmente no contato concreto moldado *in loco* (nas paredes) e concreto pré-moldado (na abóbada do teto).**

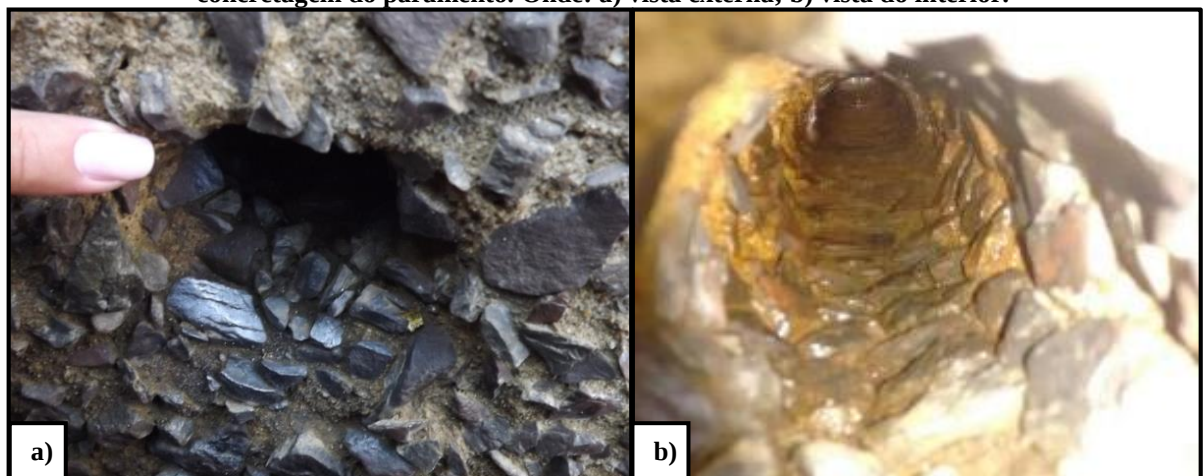
**Fotografia 19 – Orifício de aproximadamente 10 mm de diâmetro encontrado próximo ao enrocamento, provavelmente causado pela retirada, sem reparo, de um dos fixadores das fôrmas utilizadas durante a concretagem do paramento. Onde: a) vista externa; b) vista do interior.**

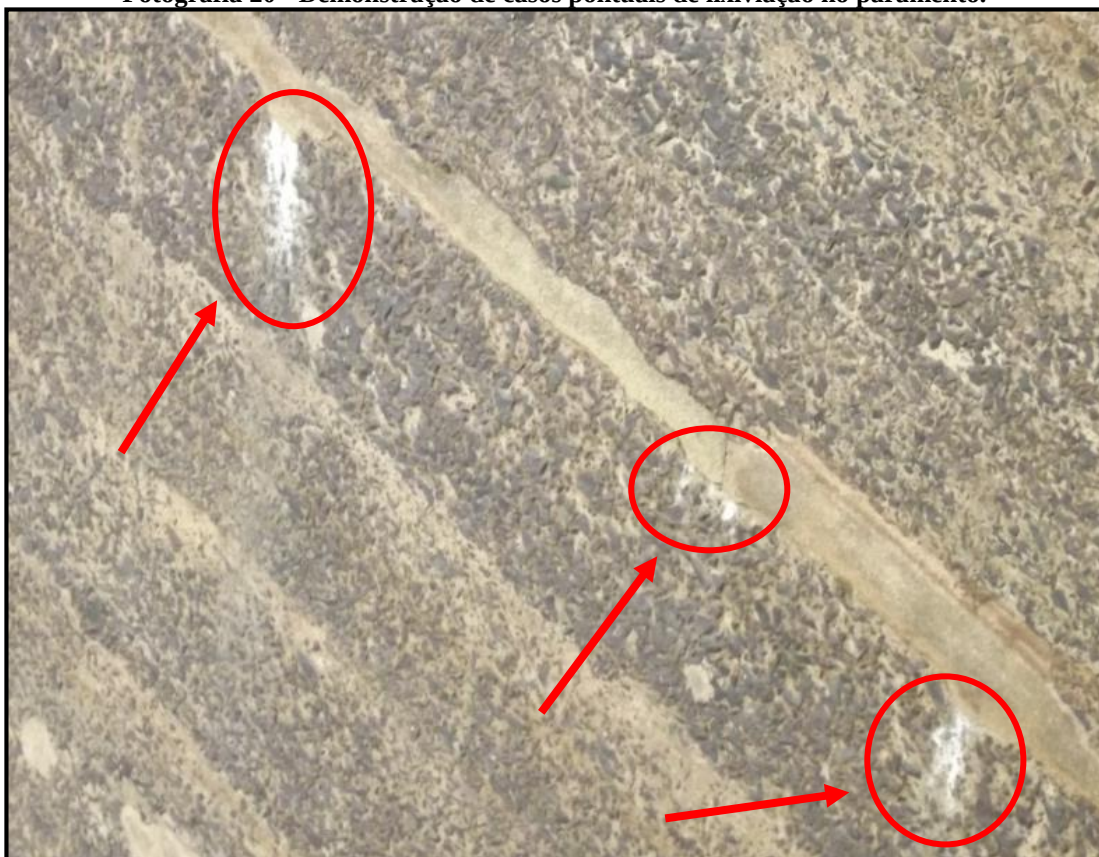
**Fotografia 20 - Demonstração de casos pontuais de lixiviação no paramento.**

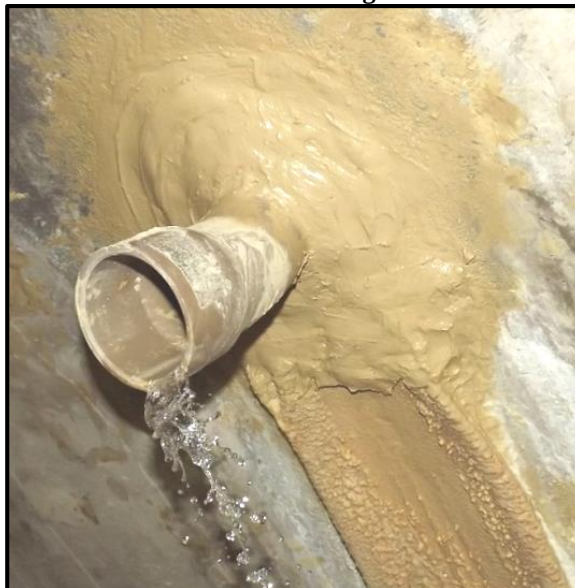
**Fotografia 23 - Dreno 4, após finalizada a adaptação com conexão de PVC para direcionamento do escoamento de água.**

A Fotografia 23, na página seguinte, ilustra a adaptação pronta, tendo como exemplo o Dreno 4, mostrado anteriormente.

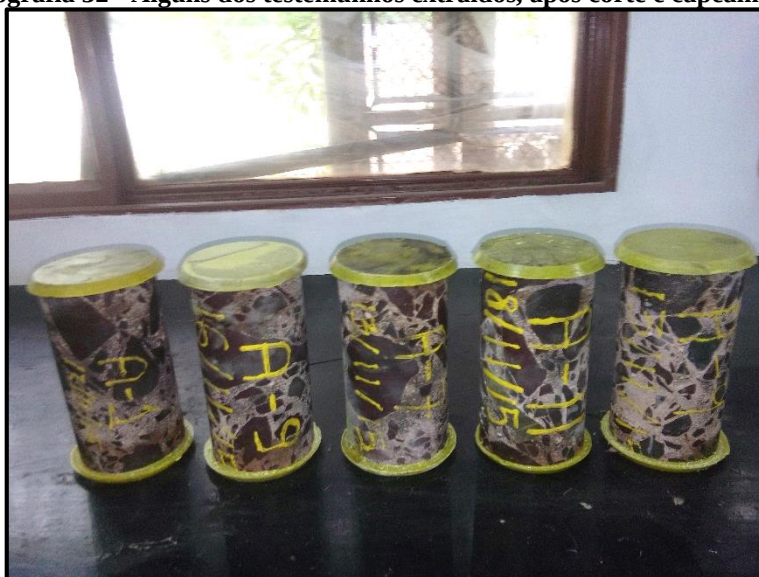
**Fotografia 32 - Alguns dos testemunhos extraídos, após corte e capeamento.**

Feito isso, tiveram seus topos regularizados por meio do processo de capeamento. Este consiste no revestimento dos topos dos corpos-de-prova com uma fina camada de enxofre derretido (neste caso, este foi o material escolhido para capear), conferindo a eles um acabamento liso e com superfície devidamente perpendicular ao centro do testemunho, seguindo as instruções da ABNT NBR 5738:2015. A Fotografia 32, disposta na página seguinte, mostra alguns dos corpos de prova após serem capeados.

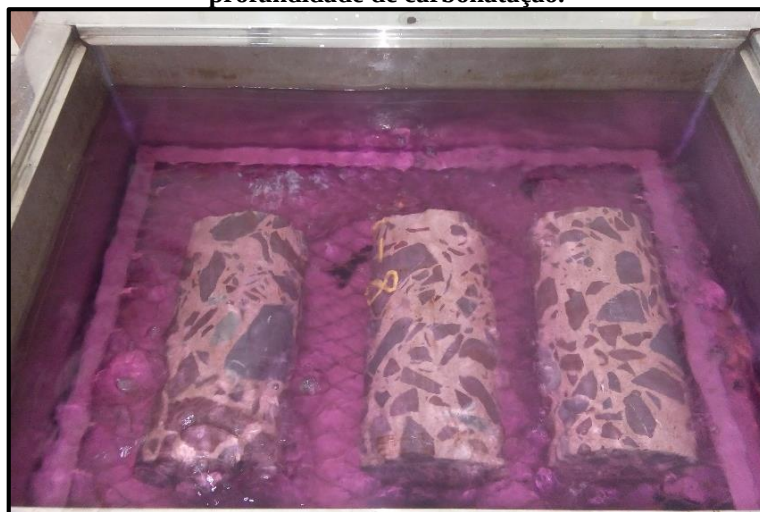
**Fotografia 34 - Testemunhos sendo submetidos à fervura para ensaio de absorção. A água se encontra rosada devido a solução de fenolftaleína borrifada nos corpos-de-prova durante a verificação da profundidade de carbonatação.**

Completada a etapa de saturação, os testemunhos foram dispostos em um recipiente cheio de água, em questão um equipamento de banho maria da marca SOLOTEST, da série 1200, progressivamente levado a ebulição, a qual teve que ser mantida por um período de 5 h, com volume de água aproximadamente constante. Este procedimento está demonstrado na Fotografia 34.

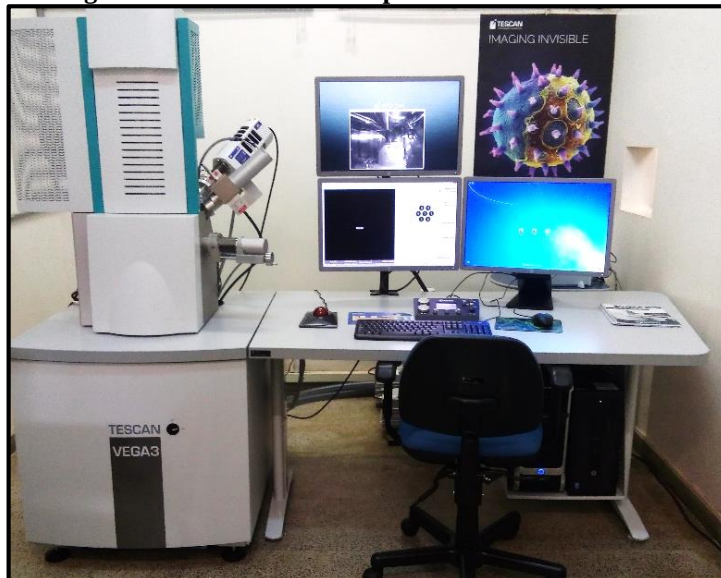
**Fotografia 36 - MEV utilizado para a análise das amostras.**

detectores para análise por EDS da marca Oxford, modelo X-MaxN. Para este trabalho, foram captadas imagens de SE. O MEV utilizado está ilustrado na Fotografia 36.

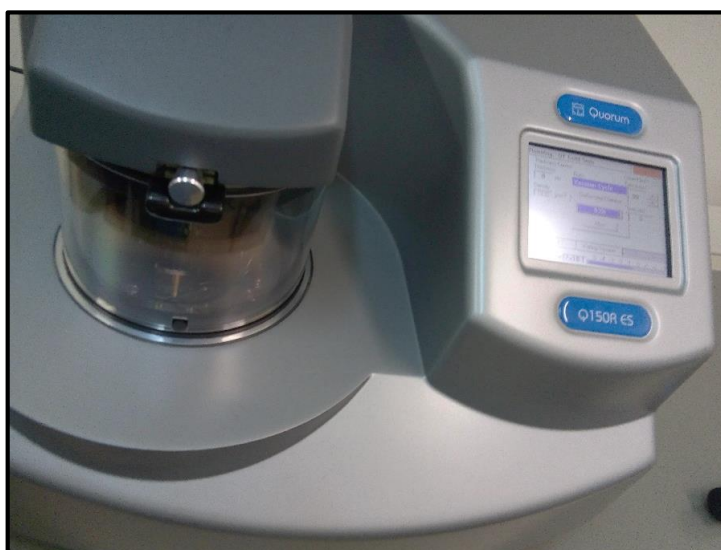
**Fotografia 37 - Equipamento utilizado para a metalização das amostras, durante a preparação das mesmas para o ensaio com MEV e EDS.**

Com o intuito de tornar as amostras de concreto condutoras de corrente elétrica, de modo a facilitar sua análise por MEV e pelo EDS, elas foram submetidas a um processo de metalização, aplicando-se sobre elas uma camada de 5 nanômetros de ouro, em um equipamento de recobrimento por pulverização catódica da marca Quorum, modelo Q 150R ES, mostrado na Fotografia 37.

Apenas para conhecimento, o procedimento de metalização consiste na precipitação de uma película de material condutor (normalmente ouro ou carbono) sobre a superfície da amostra, colocada previamente em condição de vácuo, tornando-a capaz de conduzir corrente elétrica (DUARTE *et al.*, 2003).

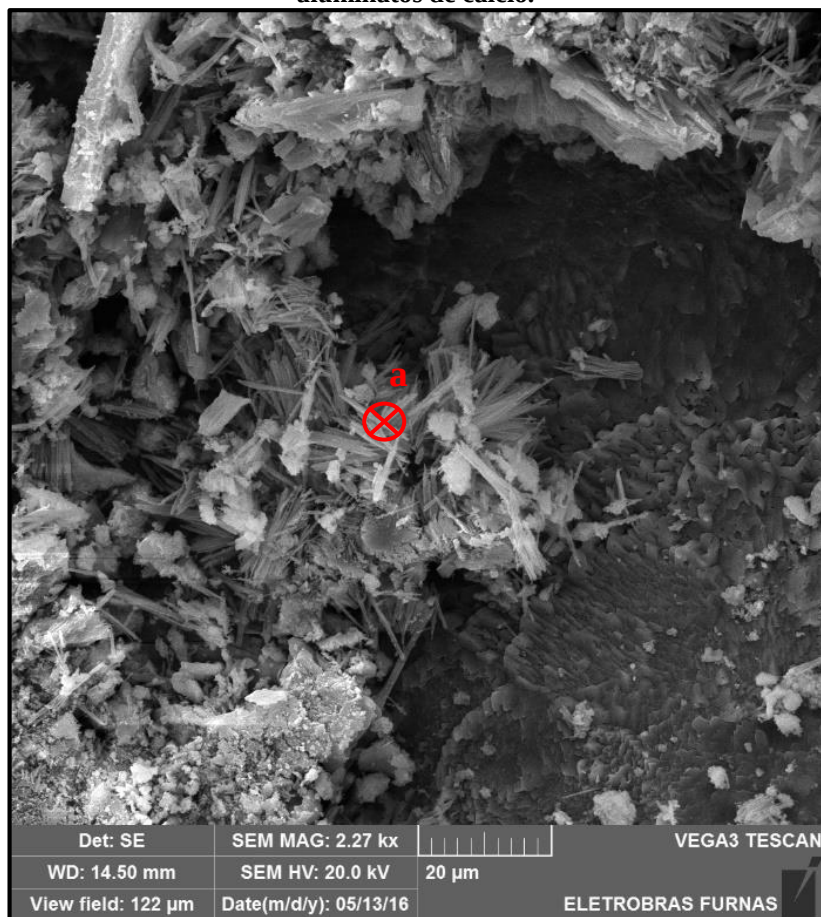
**Micrografia 4 - Amostra 05 (Topo): visão da superfície da amostra, demonstrando possíveis sílico-aluminatos de cálcio.**

**Espectro 1 - Resultado da análise por EDS para a região indicada na Micrografia 4, ressaltando taxas representativas de cálcio, sílica e alumínio.**

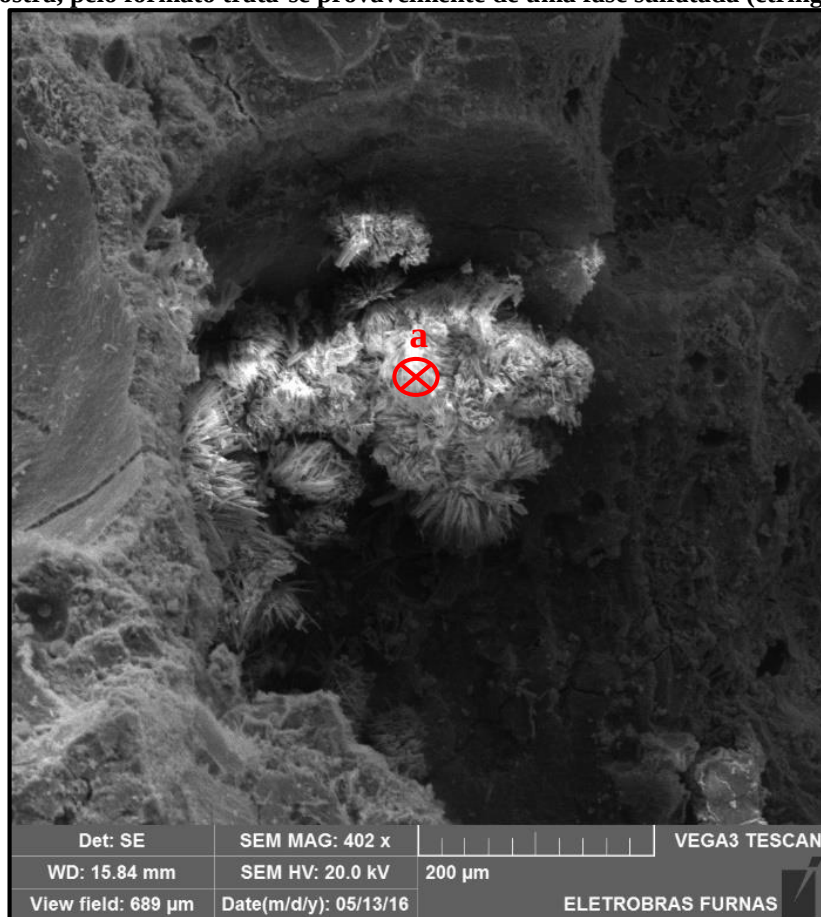
**Micrografia 10 - Amostra 03 (Fundo):** vista aproximada de um produto da pasta na superfície da amostra, pelo formato trata-se provavelmente de uma fase sulfatada (etringita).

**Espectro 7 - Resultado da análise por EDS para a região indicada na Micrografia 10,** demonstrando grandes quantidades de enxofre, cálcio, alumínio e, em menor teor, de sílica. Indicam a presença de sulfoaluminatos de cálcio.
