**AVALIAÇÃO/VISTORIA E ANÁLISE ECONÔMICA DE  
RECUPERAÇÃO DE DANOS EM HABITAÇÕES DE INTERESSE  
POPULAR, NA REGIÃO AMAZÔNICA**

Trabalho de Conclusão de Curso  
apresentado em forma de **Artigo  
Científico** à Universidade Federal  
do Pará como requisito para a  
obtenção do título de Engenheiro  
Civil.

## **AValiação/Vistoria e Análise Econômica de Recuperação de Danos em Habitações de Interesse Popular, na Região Amazônica**

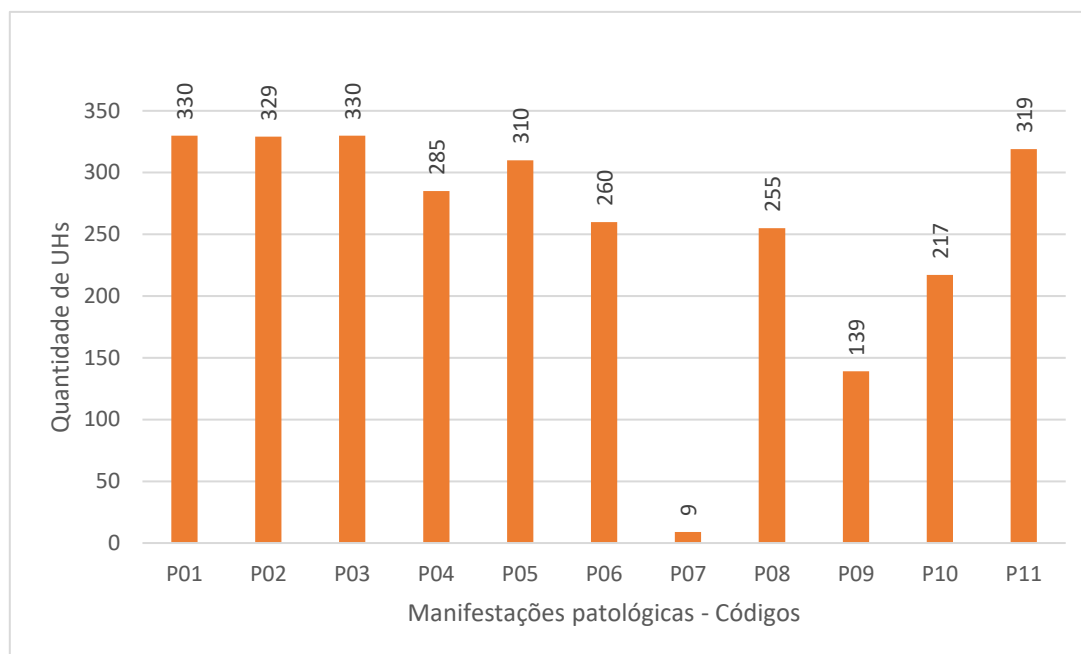
Gráfico 2 – Ocorrência das manifestações patológicas – Bragança/PA

residências afetadas. Ou seja, mais de 99% das residências apresentam problemas relacionados a esses itens listados anteriormente, como é possível observar no Gráfico 2 e na Tabela 3.

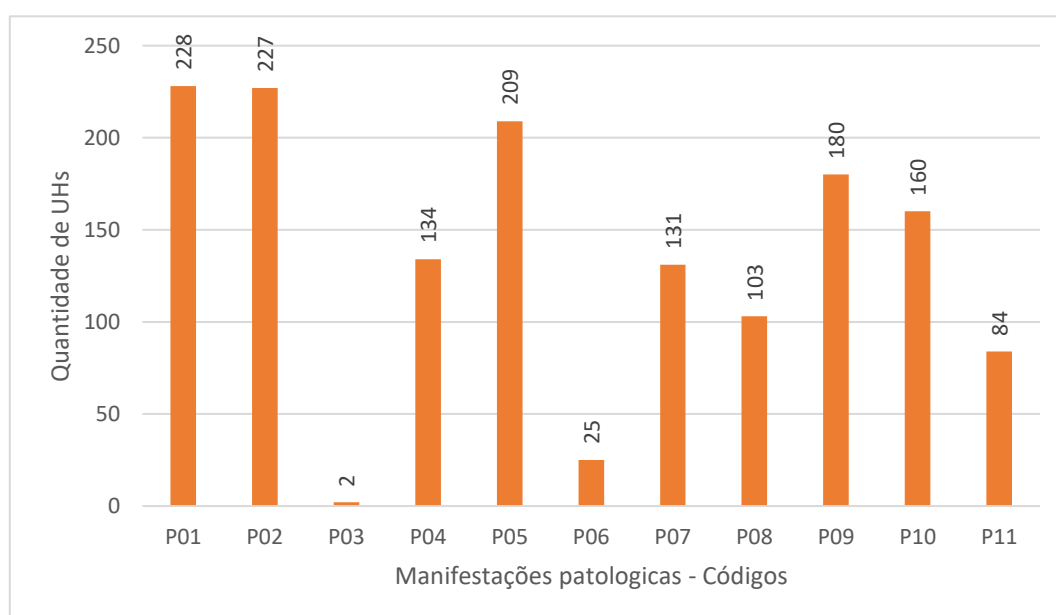
Gráfico 3 – Ocorrência das manifestações patológicas – Capanema/PA

De forma semelhante, no residencial Jose Neto em Capanema, se observou que nas 234 unidades vistoriadas, mostrados no Gráfico 3, a manifestação patológica mais incidente foi racionada ao **revestimento da pintura** com 228 residências acometidas, vindo em segundo lugar problemas relacionados ao revestimento cerâmico com 227 UHs acometidas, e na sequência com o total de 209 residências temos anomalias relacionadas as esquadrias externas. Isto significa que, as duas manifestações patológicas mais incidentes acometem mais de 97% das residências desse condomínio, e mais de 89% destas unidades tem danos referentes a terceira manifestação mais incidente (conforme Tabela 4).

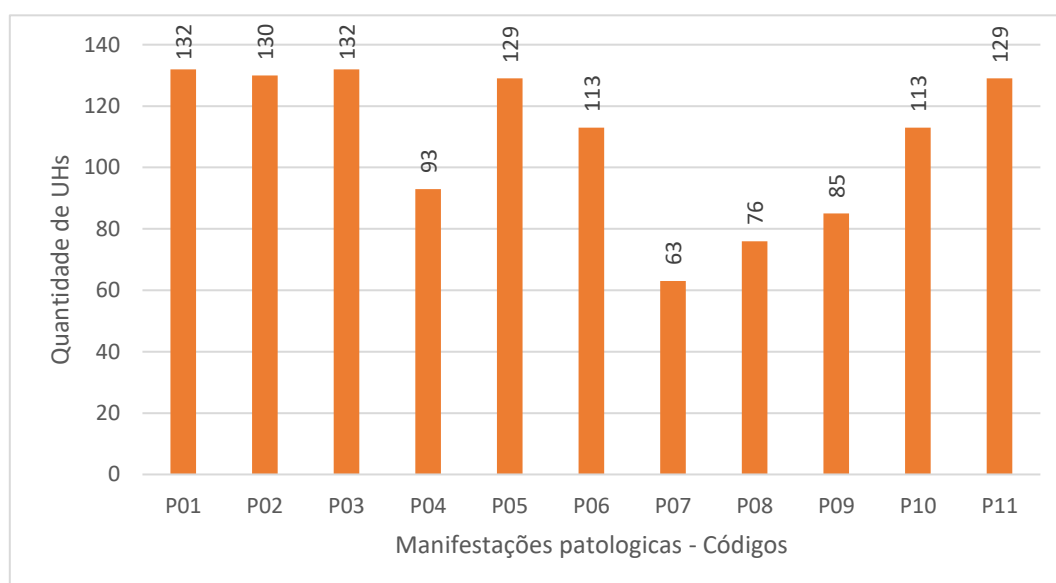
Gráfico 4 – Ocorrência das manifestações patológicas - São Miguel do Guamá

No residencial Raimundo Guerreiro na cidade de São Miguel do Guamá, observa-se de acordo com o Gráfico 4, que todas as residências vistoriadas (132) apresentam danos relacionados ao revestimento pintura, e também relacionados a cobertura. A quantidade de problemas referentes ao revestimento cerâmico, instalações hidrossanitárias e elétricas também são consideráveis atingindo 130, 129 e 129 residências, respectivamente. Todos com incidência acima de 97%.

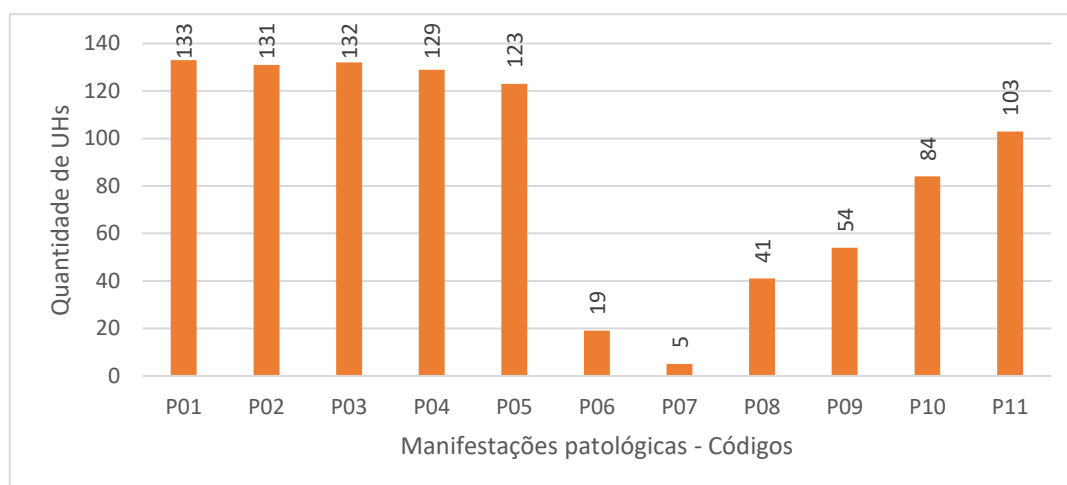
Gráfico 5 – Ocorrência das manifestações patológicas - Ipixuna do Pará

Nos residenciais Cunha e Yokohama, ambos na cidade de Ipixuna do Pará, observou-se que nas 133 unidades vistoriadas, mostrados no Gráfico 5, todas as residências apresentam manifestações patológicas relacionadas ao elemento construtivo de revestimento de pintura. Em seguida, os danos referentes ao revestimento cerâmico, cobertura, esquadrias internas e instalações hidrossanitárias foram as mais frequentes, com o total de 131, 132, 129 e 123 residências afetadas, respectivamente.

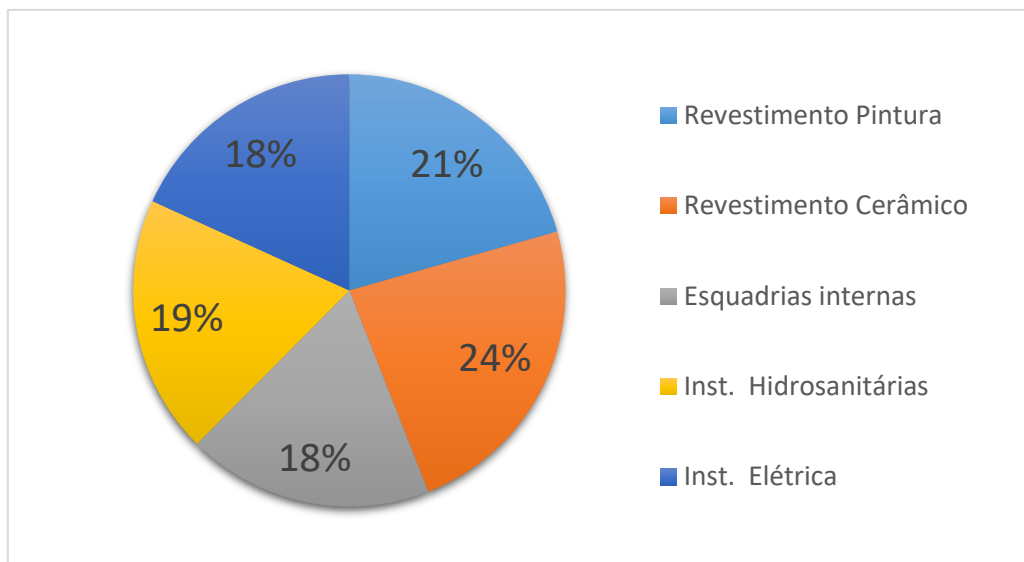
Gráfico 6 – Manifestações patológicas com maiores incidências

No Gráfico 6, é possível ver de forma mais clara a distribuição das manifestações patológicas dos elementos construtivos que mais incidiram em todas as cidades analisadas.

Logo, o Gráfico 6 demonstra que danos no elemento construtivo de revestimento cerâmico está presente em 23% das UHs vistoriadas, apresentando um total de 817 ocorrências, em que o revestimento e/ou piso cerâmico encontra-se ocós, manchados ou com deslocamento, tais problemas podem estar relacionados a falhas de execução como assentamento incorreto ou mesmo a utilização de materiais inadequados.

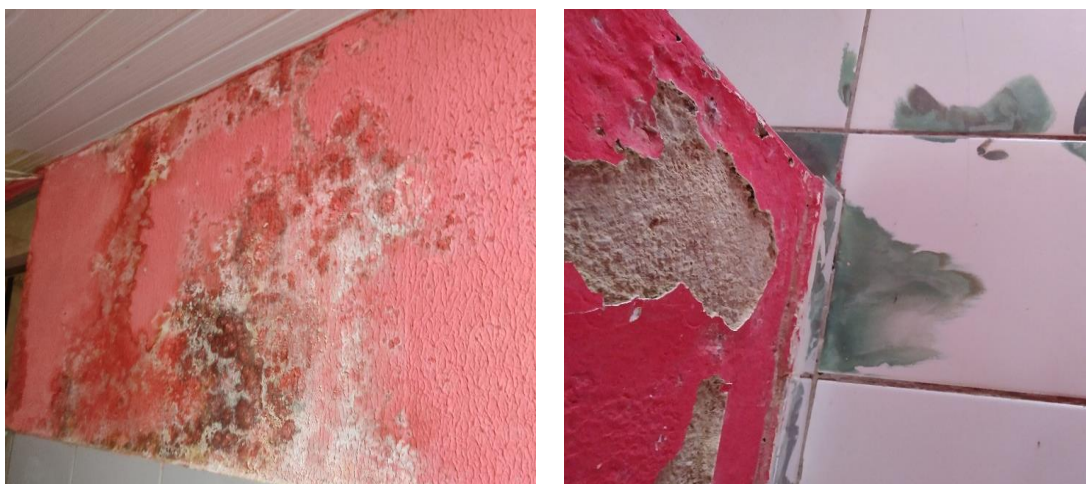
Figura 3 – Manifestações patológicas na pintura

O revestimento, em massa única sobre reboco, apresenta descascamentos, infiltrações, manchas de mofo, como é possível visualizar na Figura 3. Tais anomalias podem estar diretamente ligadas a problemas durante o projeto ou execução, causando além do prejuízo estético e funcional, dependendo da origem do problema, podem resultar a médio e longo prazo danos estruturais.

O problema P01 que são danos relacionadas ao revestimento de pintura das residências, foi possível verificar nas vistorias que grande parte das residências apresentavam pinturas com descamação, e a maiorias das UHs vistoriadas os moradores já haviam refeito a pintura da residência. Esse problema está relacionado a qualidade do material e/ou a não realização da aplicação correta da tinta, obedecendo as camadas necessárias e o tempo de cura. Sendo assim, no orçamento considerado para resolução dessa degradação, foi considerado a remoção da pintura existente, aplicação de selador acrílico e tinta acrílica.

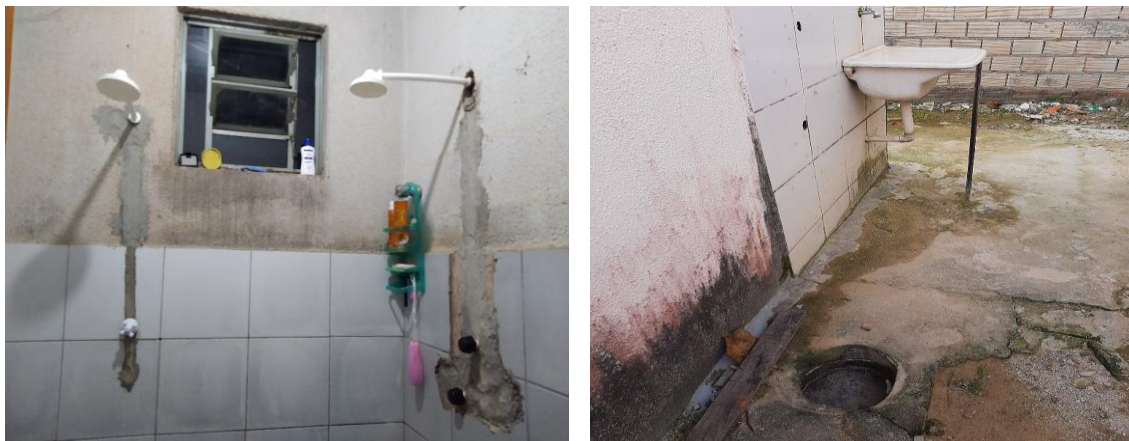
Figura 4 – Manifestações patológicas em instalações hidrossanitárias

Problemas relacionados com a instalação hidrossanitárias foram apontados em 674 das UHs vistoriadas, o que corresponde ao percentual de 19% sendo a terceira manifestação patológica mais recorrente nas residências. Entre os problemas relacionados a essa manifestação patológica, foram encontrados vazamentos em tubulações de água e esgoto, deficiência no abastecimento de água, obstrução nos canos e vazamentos em ralos, também se incluem os defeitos nos equipamentos que impedem ou dificultam sua

utilização como problemas relacionados à resistência e qualidade, bem como a instalação das torneiras, registros, pias e vasos sanitários.

Para o problema P05 que são danos relacionados a instalações hidrossanitárias, nas vistorias foi possível notar que são relacionados a má execução do serviço além de que em algumas casas os moradores relataram que as residências foram entregues sem as torneiras e chuveiro. Para compor o preço da reforma desse problema, foi considerado o preço da execução de um novo sistema hidrossanitário.

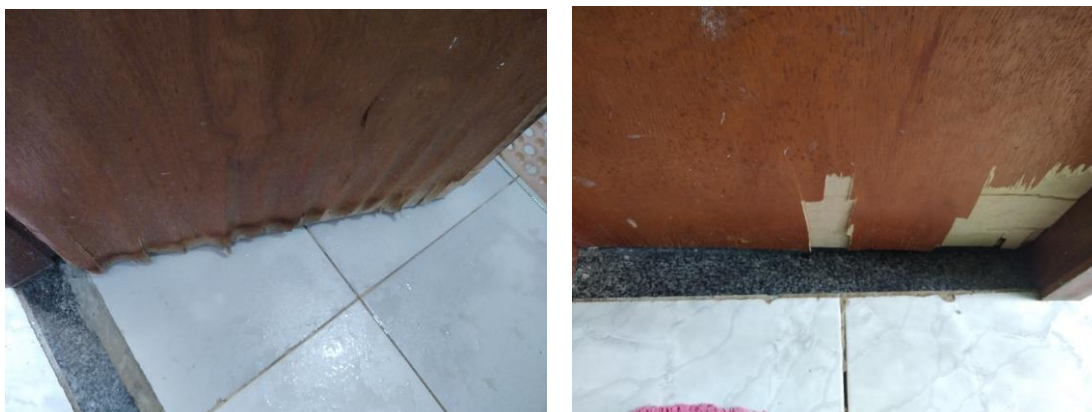
Figura 5 – Danos relacionados nas esquadrias internas

O dano relacionado as esquadrias internas é o 4º mais decorrente nas casas, sendo presente em 641 das mesmas, correspondendo a 18%. Constituída de madeira laminada, este item atende a sua destinação nos dormitórios, porém é frágil e inadequada sua utilização em ambiente úmido, como é o caso do banheiro.

No problema P04 que se refere a esquadrias internas, o observado foi que as mesmas são inadequadas, principalmente nas que se refere ao banheiro. Para o orçamento da reparação desse dano, foi considerado o fornecimento e instalação de novas portas.

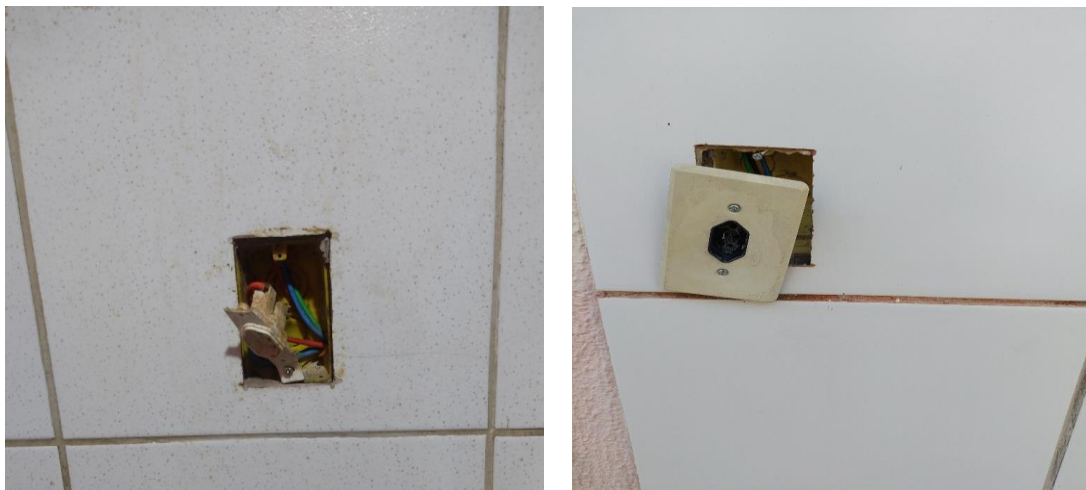
Figura 6 – Manifestação patológicas nas instalações elétricas

Em 5º colocado em ordem de ocorrência, são os problemas relacionados a instalações elétricas, foram encontradas 635 UHs acometidas, ou seja, 18% das residências apresentaram problemas relativos ao funcionamento dos

interruptores, tomadas e soquetes de lâmpadas. Isso provavelmente se deve a falha de execução do projeto e má instalação dos fios, bem como suas ligações.
