**PROPOSTA DE METODOLOGIA PARA AVALIAÇÃO DE INTEGRIDADE
ESTRUTURAL EM EDIFICAÇÃO INDUSTRIAL DE CONCRETO ARMADO**

Trabalho de Curso apresentado à Faculdade de Engenharia Civil, do Campus Universitário de Tucuruí, da Universidade Federal do Pará, como requisito parcial para obtenção do título de Bacharel em Engenharia Civil.

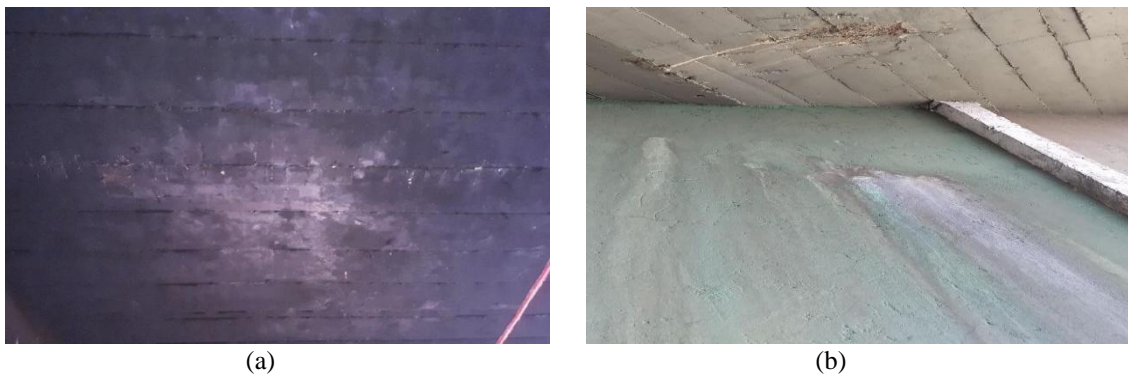
Figura 2 – Eflorescência

Embora a eflorescência não comprometa diretamente a resistência do concreto, sua presença pode indicar problemas de infiltração de água, o que, a longo prazo, pode levar a outras manifestações patológicas, como a corrosão das armaduras. Além disso, a presença recorrente desse fenômeno pode reduzir a aderência de revestimentos e pinturas aplicadas ao concreto, dificultando sua conservação e manutenção. Na Figura 2 exemplifica alguns casos de eflorescência na face inferior de um tabuleiro (a) e na cortina de concreto (b) respectivamente.

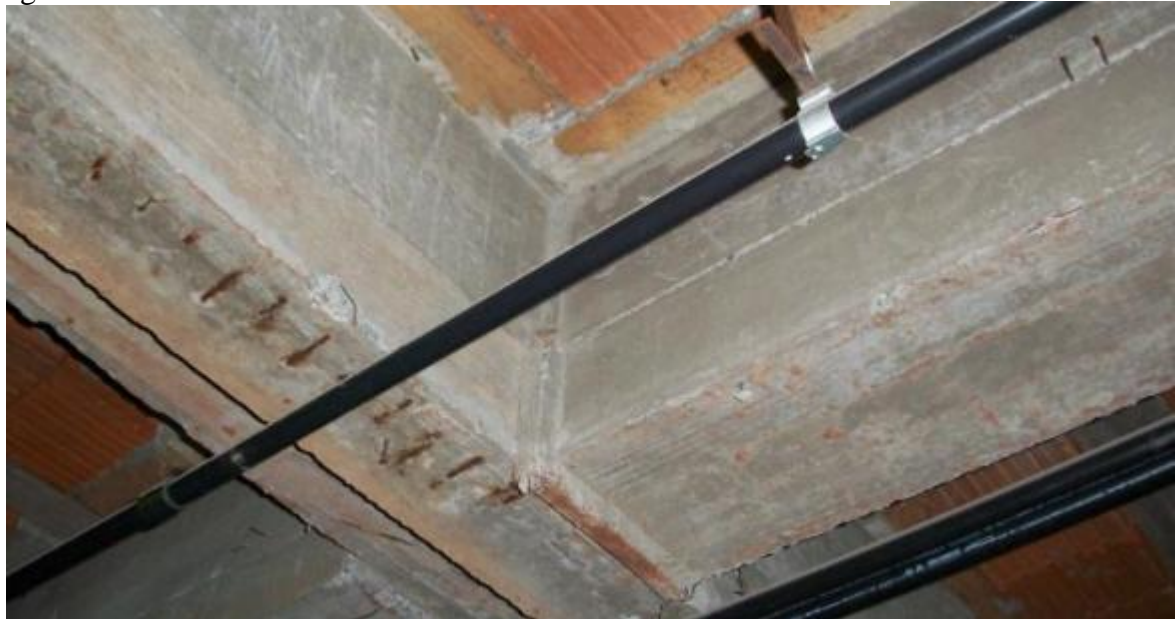
Figura 3 – Cobrimento deficiente da armadura

A insuficiência do cobrimento pode ser consequência de falhas na execução da concretagem, uso inadequado de espaçadores ou até mesmo erros no projeto estrutural. Além disso, a baixa qualidade do concreto de cobrimento pode acelerar a penetração de agentes agressivos, como cloretos e dióxido de carbono, intensificando o processo de degradação da armadura. Logo abaixo, na Figura 3 é demonstrado um exemplo de cobrimento deficiente de armadura em uma viga.

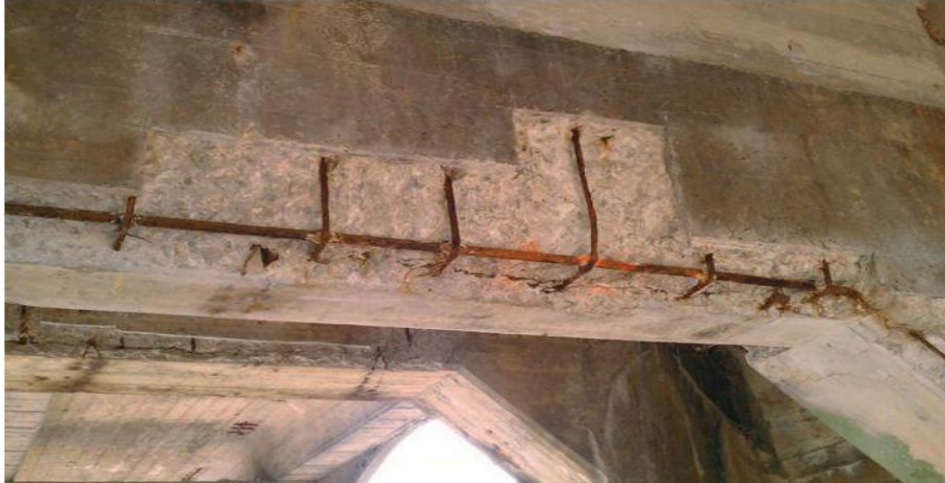
Figura 4 – Corrosão da armadura

concreto é reduzido devido à carbonatação ou à ação de substâncias agressivas, essa proteção é perdida e o processo de corrosão é iniciado. A corrosão eletroquímica do aço leva ao aumento do seu volume, gerando tensões internas que causam fissuras no concreto e aceleram o processo de degradação da estrutura. Na Figura 4 é demonstrado a corrosão de uma armadura exposta.

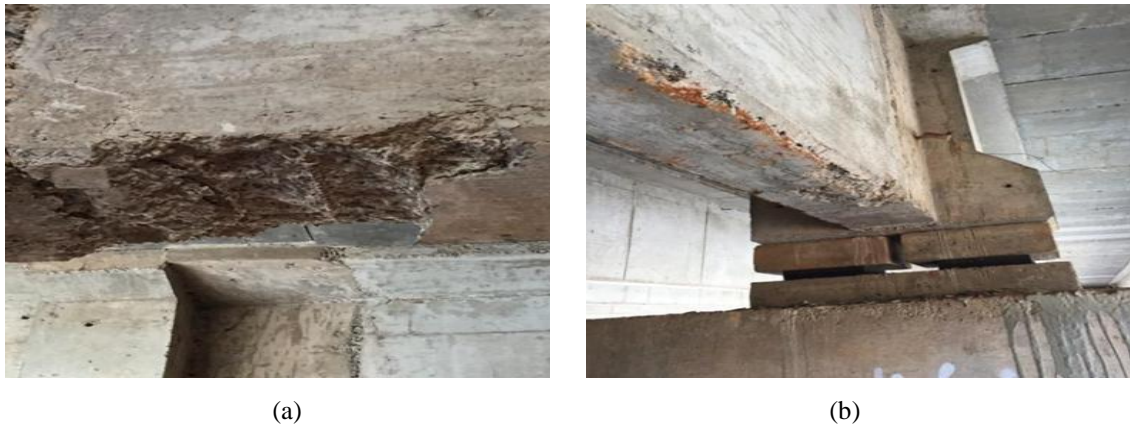
Figura 5 – Desagregação do concreto

Entre as causas mais comuns da desagregação está a corrosão das armaduras, que provoca a expansão do aço e a consequente delaminação do concreto. Além disso, a exposição do concreto a ciclos de congelamento e descongelamento pode levar à perda de aderência entre seus constituintes, aumentando sua fragilidade. A ação de agentes químicos, como sulfatos e ácidos, também pode deteriorar a matriz cimentícia, acelerando o processo de desagregação. Na Figura 5 é apresentado a segregação do concreto e duas vigas (a, b).

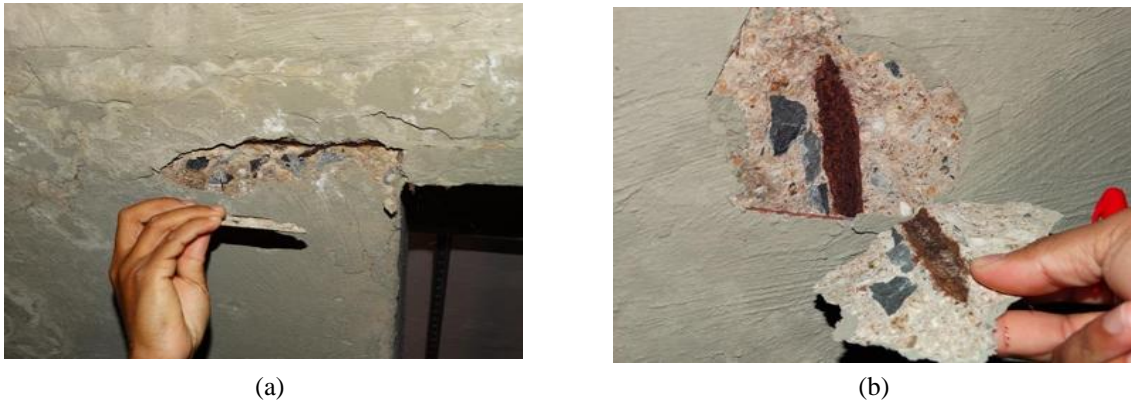
Figura 6 – Deslocamento do concreto

Além da corrosão da armadura, o deslocamento pode ser causado por falhas na execução da concretagem, uso de materiais de baixa qualidade ou exposição da estrutura a ciclos térmicos intensos, que provocam contrações e expansões sucessivas. A infiltração de água também é um fator agravante, pois acelera os processos químicos que levam à degradação do concreto e à perda de aderência entre seus constituintes. Na Figura 6 é mostrado o deslocamento da camada de cobertura (a e b) e exposição de armadura (a e b).

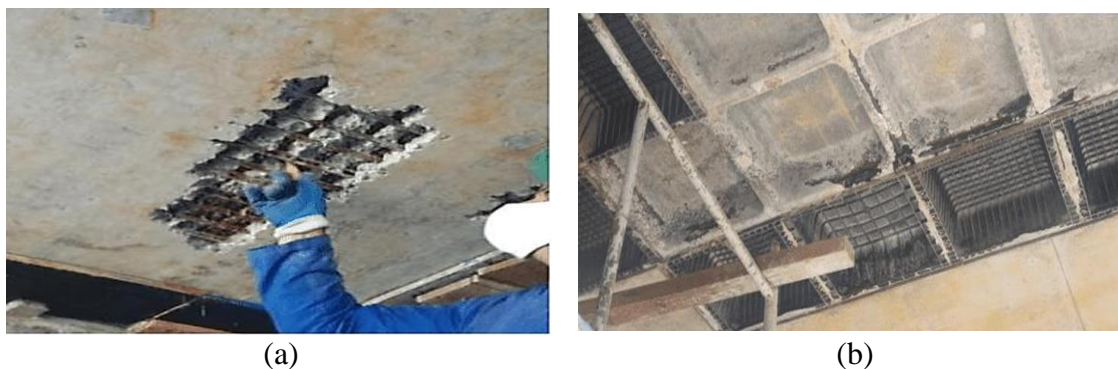
Figura 7 – Segregação do concreto

A segregação pode afetar diretamente a durabilidade e a resistência da estrutura, pois compromete a aderência entre os constituintes do concreto e pode gerar vazios internos, reduzindo a capacidade de suporte de cargas. Além disso, a presença de zonas segregadas pode facilitar a entrada de umidade e agentes agressivos, favorecendo a corrosão das armaduras e acelerando o processo de deterioração da edificação. Na Figura 7 são apresentadas as manifestações patológicas de segregação em uma viga (a) e em uma laje (b) respectivamente.

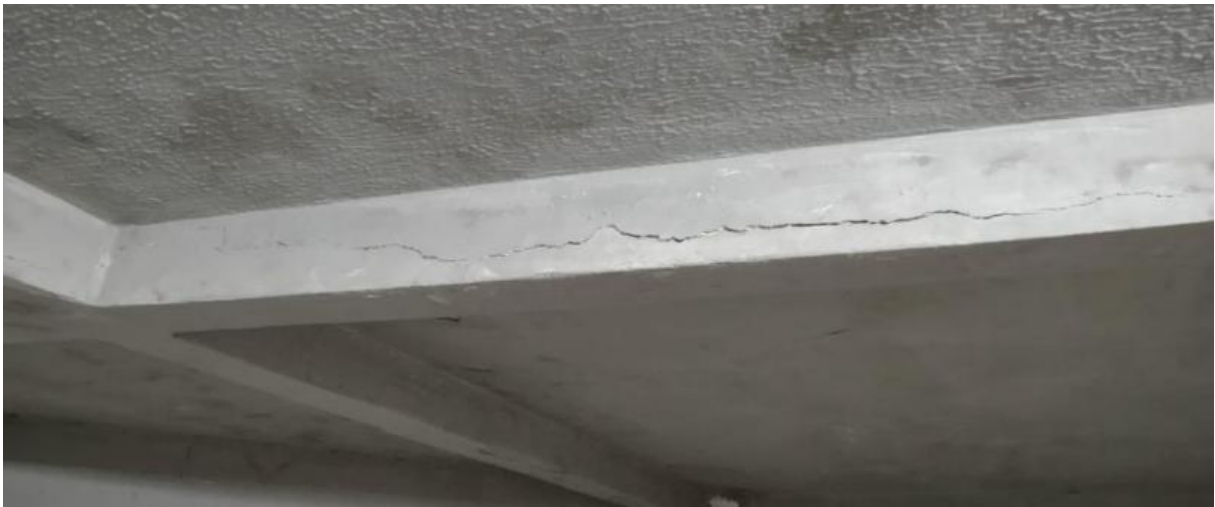
Figura 8 - Fissuras em viga de concreto armado

As fissuras podem ser classificadas em estruturais e não estruturais. As fissuras estruturais estão diretamente relacionadas a problemas na concepção do projeto ou na execução da obra e podem indicar riscos à estabilidade da edificação. Já as fissuras não estruturais, como aquelas causadas pela retração do concreto durante a cura, geralmente afetam apenas a estética da estrutura, mas ainda assim exigem atenção para evitar a infiltração de água e agentes corrosivos. A Figura 8 apresenta uma estrutura de concreto com a manifestação de fissuras.

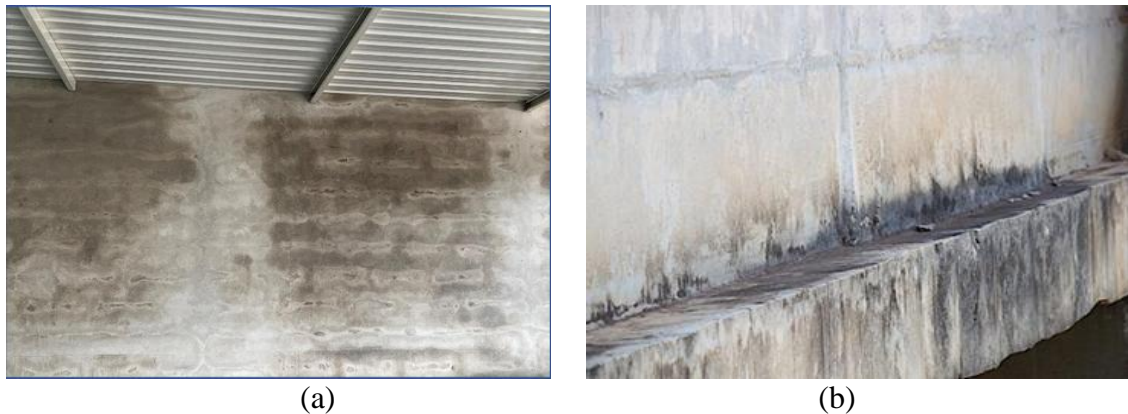
Figura 9 – Manchas em estruturas de concreto

Segundo Oliveira (2020), a umidade excessiva responsável pelas manchas pode ter diversas origens, como falhas na impermeabilização, vazamentos hidráulicos, condensação ou infiltrações advindas do solo. Além da questão estética, essas manchas indicam que há um problema estrutural que precisa ser corrigido para evitar maiores danos, como degradação do reboco, deslocamento de revestimentos e corrosão de armaduras. Na Figura 9 são exemplificados a manifestação patológica de manchas em estruturas de concreto.

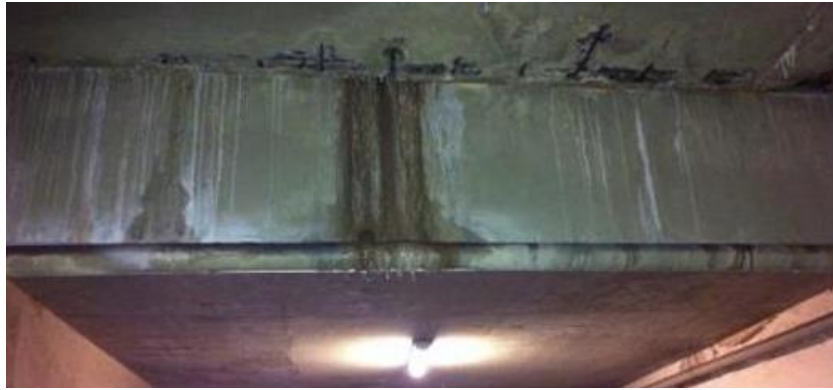
Figura 10 – Infiltrações em estrutura predial

proliferação de fungos e bactérias, afetando a qualidade do ar interno e causando problemas respiratórios nos moradores. A Figura 10 apresenta a presença de infiltração em uma laje e viga, que pode danificar a integridade da estrutura.

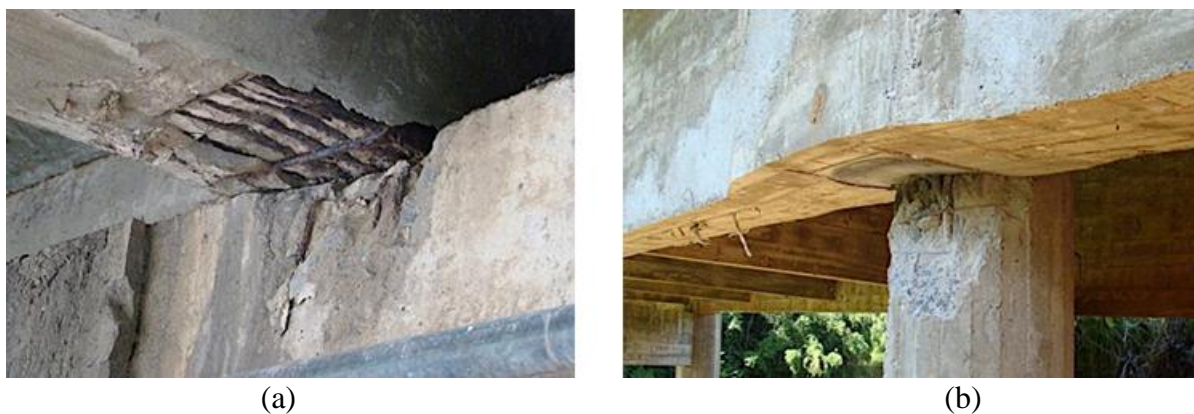
Figura 12 – Esmagamento do concreto

O esmagamento do concreto ocorre quando a estrutura é submetida a cargas superiores àquelas para as quais foi projetada. Segundo Conte (2024), esse fenômeno pode ser resultado de falhas no dimensionamento da estrutura, sobrecargas imprevistas ou degradação dos materiais ao longo do tempo. O concreto esmagado perde sua capacidade de resistir aos esforços, podendo apresentar trincas, fissuras e desagregação de partículas. A Figura 12 apresenta alguns exemplos de elementos estruturais sofrendo esmagamento do concreto.

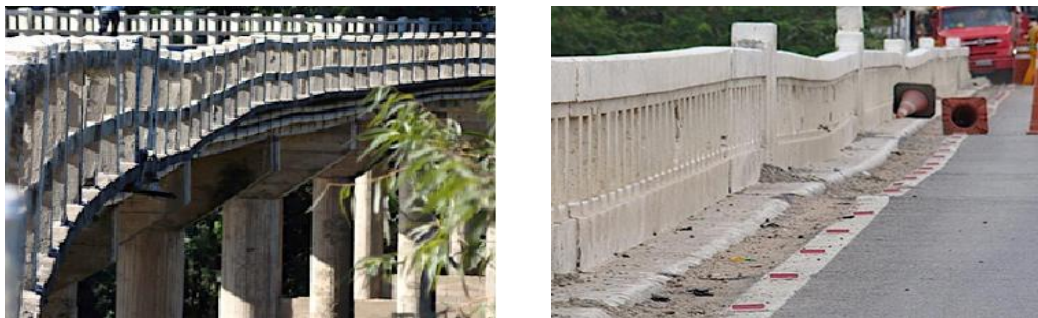
Figura 13 - Recalque

Segundo Almeida (2015), recalques podem ser classificados como uniformes, quando toda a estrutura afunda de maneira homogênea, ou diferenciais, quando ocorrem de forma irregular, criando esforços adicionais que comprometem a estabilidade da construção. A figura 13 mostra o efeito do recalque em estruturas de concreto.

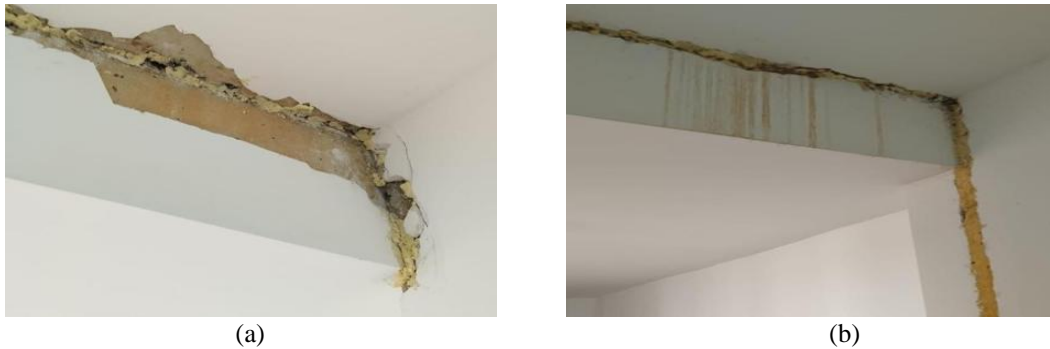
Figura 14 – Dano na junta de dilatação

As juntas de dilatação são dispositivos construtivos projetados para acomodar os movimentos naturais dos materiais provocados por variações térmicas, retrações higroscópicas e recalques diferenciais, prevenindo o surgimento de fissurações e outros danos nas estruturas. De acordo com Lima (2016), a ausência ou o dimensionamento inadequado dessas juntas pode gerar tensões internas excessivas, levando ao surgimento de manifestações patológicas que podem comprometer a durabilidade da edificação. A figura 14 apresenta manifestações patológicas que surgem por mal execução das juntas de dilatação, como deslocamento (a) e infiltração (b).

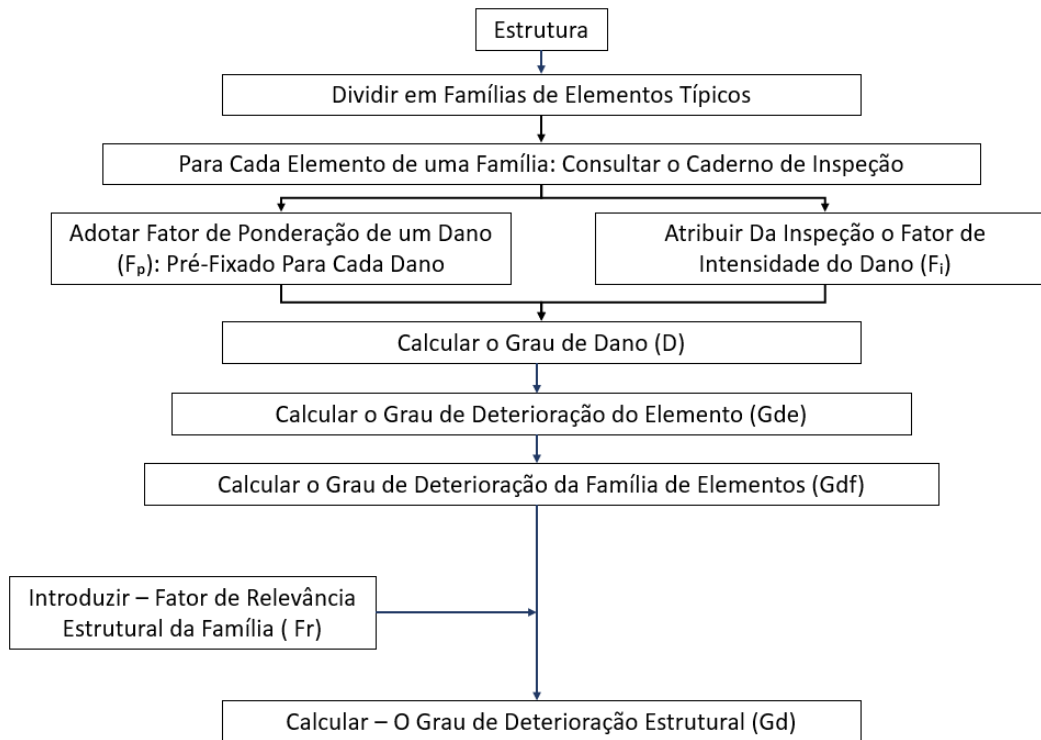
Figura 15 – Fluxograma da metodologia GDE/UnB.

A Metodologia GDE/UnB se destaca como uma ferramenta para a engenharia de manutenção e inspeção estrutural. Seu desenvolvimento ao longo dos anos e sua consolidação na literatura técnica demonstram sua relevância para a preservação de edificações e obras de infraestrutura, garantindo maior segurança e longevidade às construções de concreto armado. O fluxograma apresentado na Figura 15, foi desenvolvido por Castro (1994), e tem como objetivo separar as etapas da metodologia, que devem ser seguidas em sequência.

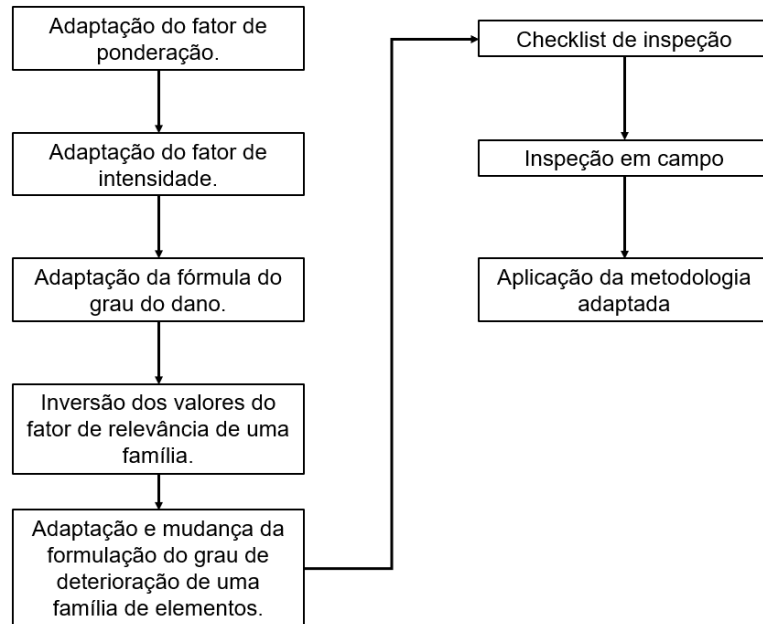
Figura 16 – Fluxograma das adaptações

Por fim, as adaptações visam expressar o estado de integridade da estrutura de forma percentual, permitindo uma visualização objetiva dos danos acumulados. A seguir, a Figura 16 apresenta um fluxograma, que ilustra de maneira resumida, o passo a passo dos ajustes realizados nos cálculos e critérios da metodologia GDE/UnB.

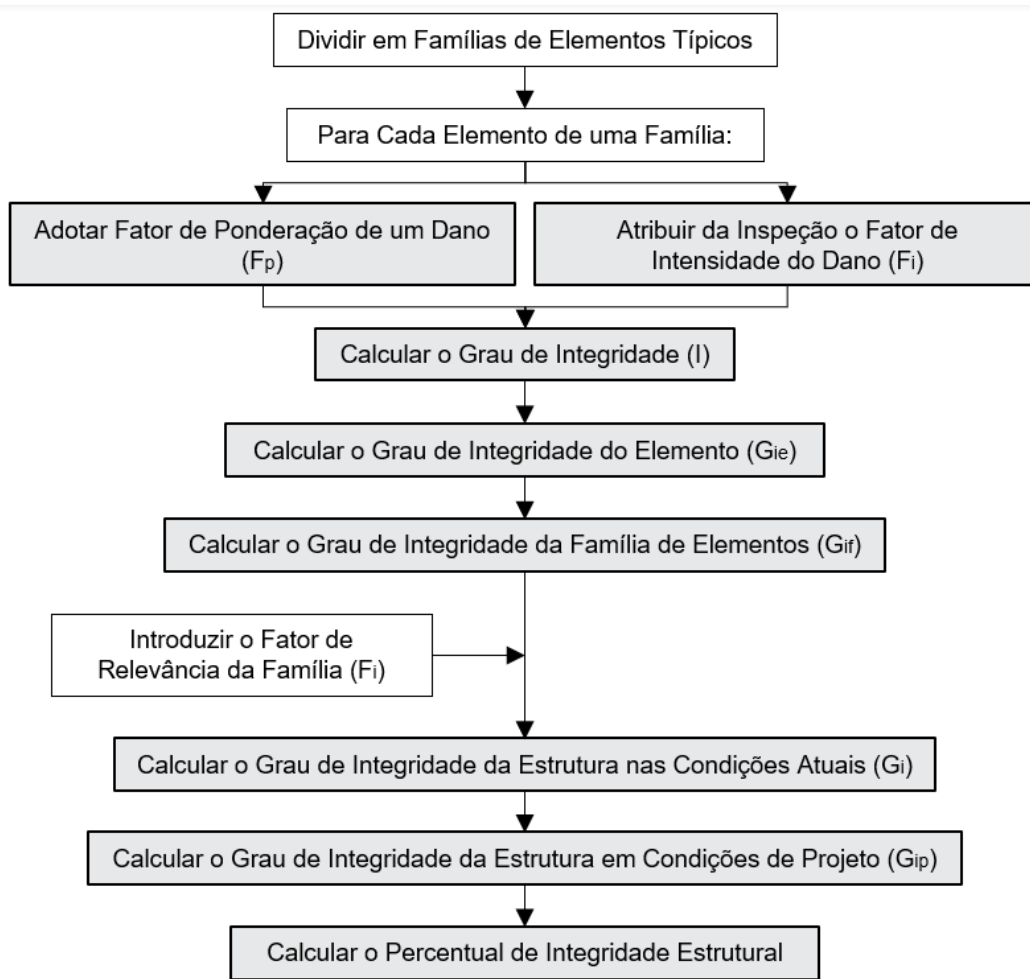
Figura 18 – Fluxograma de aplicação da GIE

Após a etapa de coleta e registro das informações provenientes da inspeção em campo, os dados foram processados no software Microsoft Excel, seguindo os passos da metodologia GIE, conforme ordenado na Figura 18, que vão desde a classificação inicial das manifestações patológicas até a obtenção do percentual global de integridade da estrutura. Além da estrutura organizada, pode se observar também, na cor cinza, as etapas que passaram por mudanças para adequação a nova metodologia.

Na etapa final do procedimento de avaliação, calcula-se o grau de integridade estrutural global da estrutura a partir dos dados coletados em campo, o resultado representa o estado real de conservação da estrutura, expresso por um valor numérico. Para quantificar o nível de degradação em termos percentuais, realiza-se o cálculo do G_{ip} (Grau de Integridade de Projeto), considerando que a estrutura estivesse livre de qualquer manifestação patológica (ou seja, todos os elementos avaliados com integridade máxima). Esse valor de G_{ip} corresponde ao 100% de integridade estrutural.

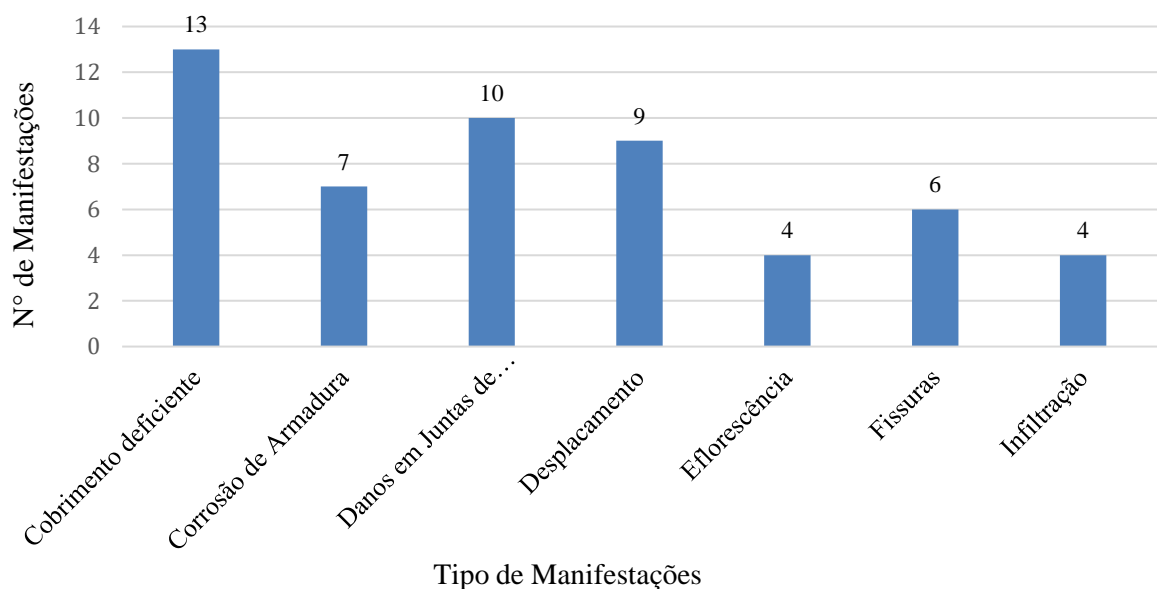
Figura 19 - Tipos de manifestações patológicas encontradas em cada família de elementos

Com base na metodologia GDE, foi desenvolvida a avaliação do Grau de Integridade Estrutural (GIE) e aplicada em um prédio de lavagem localizado em uma mina de bauxita. Essa adaptação permite uma análise específica das condições estruturais do edifício industrial, proporcionando uma visão detalhada sobre o estado de conservação de seus elementos constituintes. Durante as inspeções, foram identificadas diversas manifestações patológicas que afetam a integridade dos componentes avaliados, conforme evidenciados na Figura 19.

A contagem das manifestações patológicas por família estrutural revelou que pilares e lajes concentram a maior quantidade de danos, conforme exposto na Tabela 14. Essa distribuição indica que tais elementos estão mais expostos a processos de deterioração, o que pode estar relacionado aos ciclos de lavagem da área e aos vazamentos da água utilizada no processo de beneficiamento da bauxita. Já vigas apresentaram menor incidência de patologias, possivelmente devido à sua menor exposição ou à maior robustez construtiva.
