OS RECURSOS HÍDRICOS DA BACIA HIDROGRÁFICA DO IGARAPÉ  
MATA-FOME (BHIMF), BELÉM-PA: CARACTERÍSTICAS E PROPOSTAS  
PARA USO E PROTEÇÃO.

Trabalho de Conclusão de Curso  
apresentado a Faculdade de  
Oceanografia da Universidade Federal  
do Pará para obtenção do grau de  
Bacharel em Oceanografia.  
Orientador: Prof. Dr. Milton Antônio da  
Silva Matta

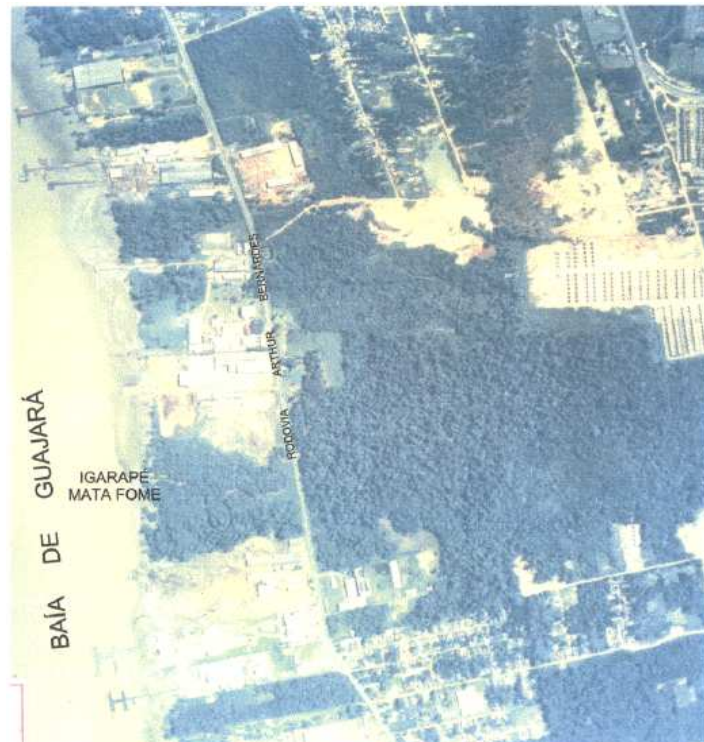
Figura 3 - Ortofoto do igarapé Mata Fome retirada em 1986, quando a presença de residências era insipiente na região, além de apresentar densa cobertura vegetal  
Fonte: (GASPAR, 2001).

hidrológico. Outra consequência da urbanização neste local seria a mudança da morfologia do canal, como se pode observar nas figuras 3 e 4.

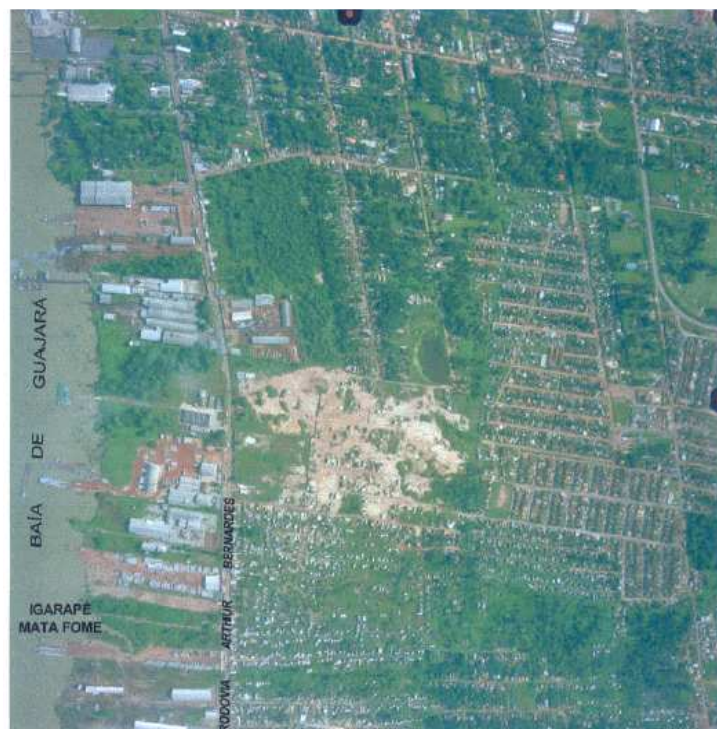
Figura 4 - Ortofoto do igarapé Mata Fome, 1998, destacando grandes clareiras na região pela retirada de minério classe II, além de uma grade quantidade de residências, consequência de sua intensa ocupação, nas margens ciliares  
Fonte: (GASPAR, 2001).

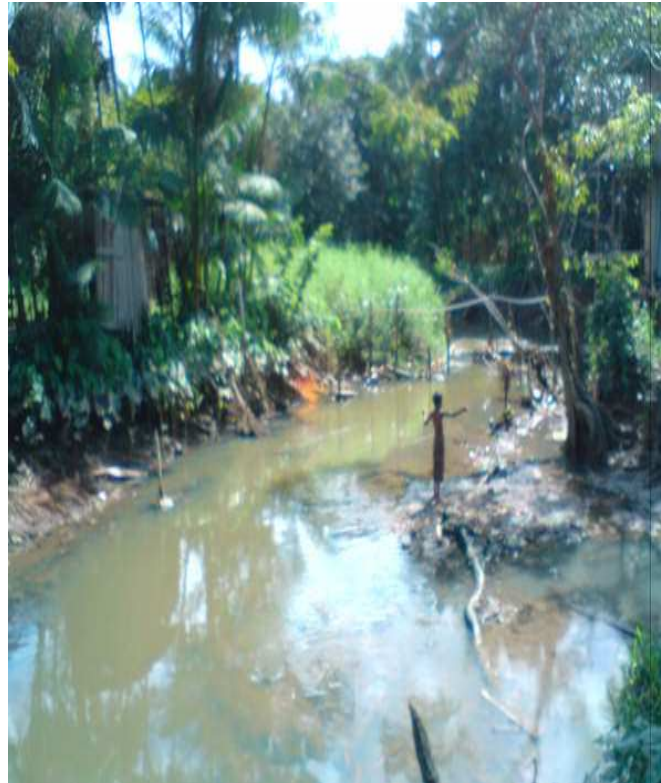
Figura 5 : Aspecto da secção do rio Mata Fome, com o ecossistema aquático alterado pela eliminação do ecossistema ripário (remanescentes de troncos de árvores) e indícios de lançamento de carga máxima de esgoto.

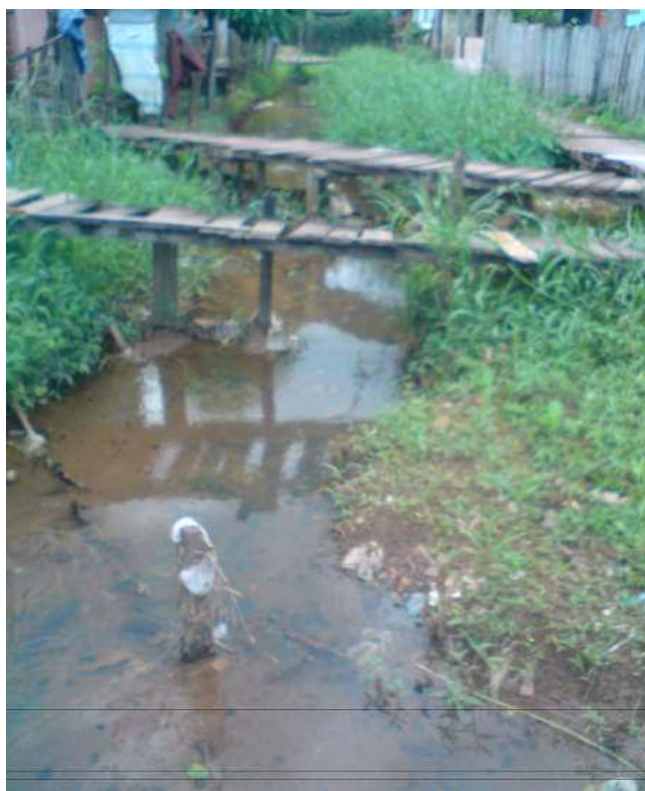
Figura 6 :Habitações locadas sobre o ecossistema aquático do rio Mata Fome, e consequente alteração do ecossistema ripário de proteção.

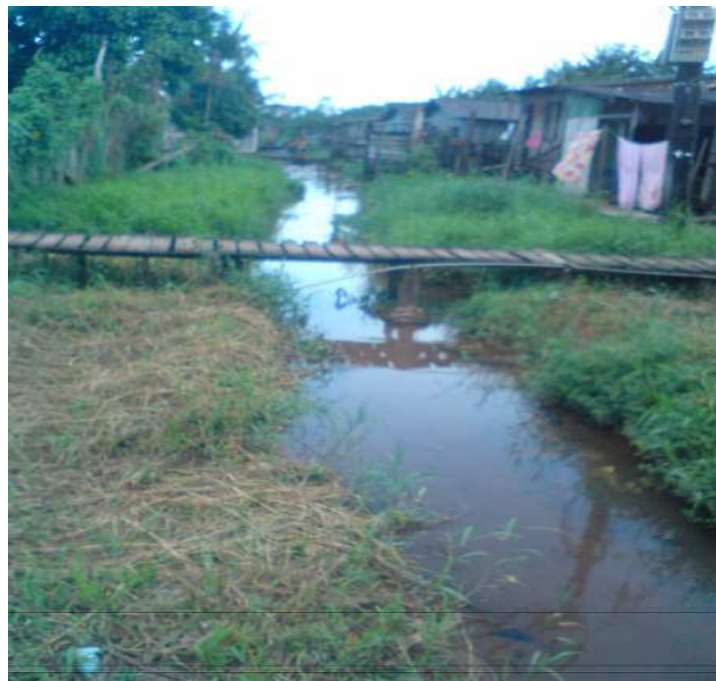
Figura 9 - Margem ocupada do igarapé Mata Fome.

Esse é um típico problema urbano a qual o governo não dá a importância necessária, mesmo com a alteração substancial da qualidade dos recursos naturais e ausência de condições sanitárias, produzindo insalubridade, bem como afetação a saúde e a segurança das pessoas. As pobres condições de sobrevivência a que a população foi submetida, devido a valorização de certas áreas da cidade, entram bruscamente em contraste com as encontradas na região da BHIMF (figura 9, 10, 11 e 12).

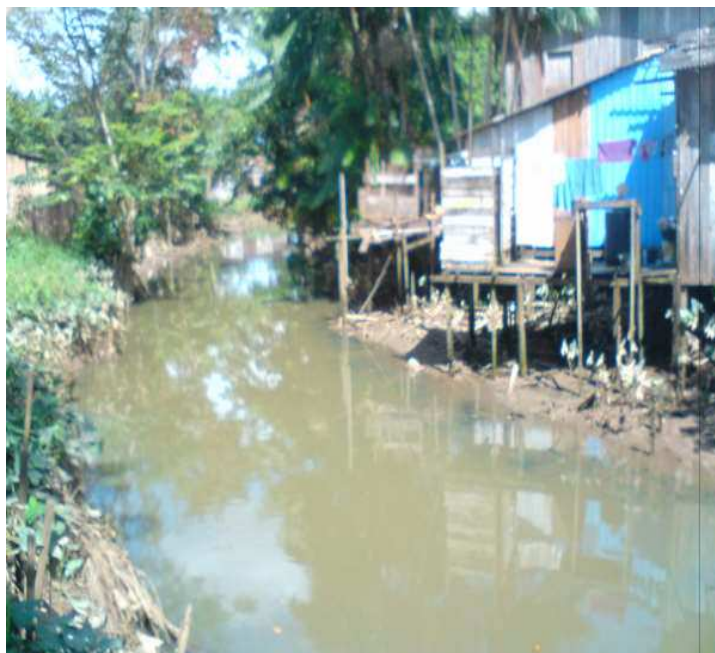
Figura 10 - Ausência de saneamento básico, com matéria orgânica lançada diretamente no igarapé.

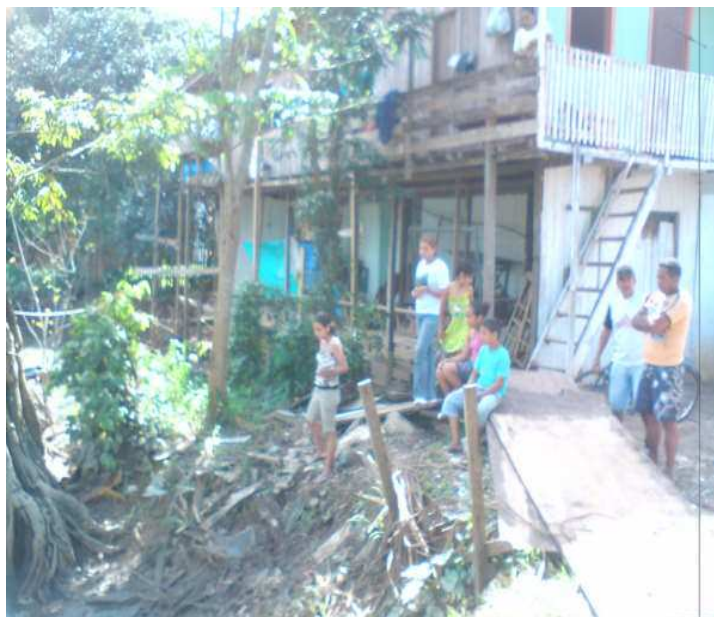
Figura 11 - Casas construídas com madeira retirada das matas ciliares.

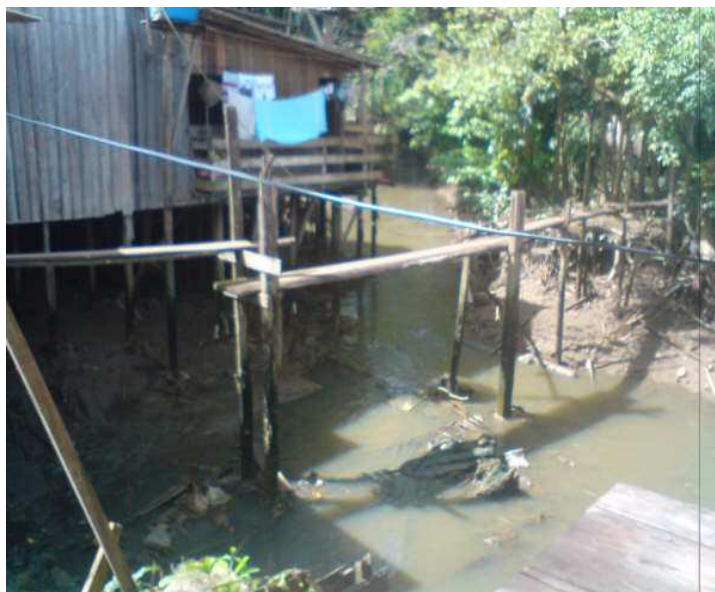
Figura 12 - Moradias da população de baixa renda fixada em áreas periféricas e alagáveis da BHMF, com a retirada da vegetação nativa e interferência na qualidade de água.

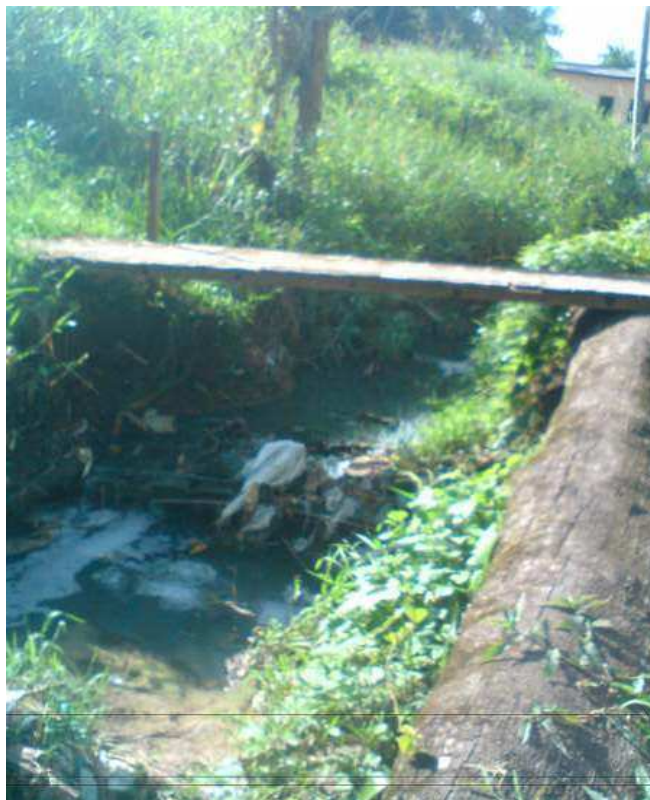
Figura 25 - Nascente do igarapé como um depósito de lixo.

Observou-se que a amostra BHMF 10 apresenta altos valores em diversos parâmetros físico-químico, como turbidez, pH, condutividade elétrica, STD, cor aparente, amônia, fosfato e cloreto. A localização desse ponto de coleta é próxima a nascente do igarapé e da fabrica da Coca-cola. Neste ponto, podem-se observar lançamentos diretos de esgoto e matéria orgânica (figura 26 e figura 27)

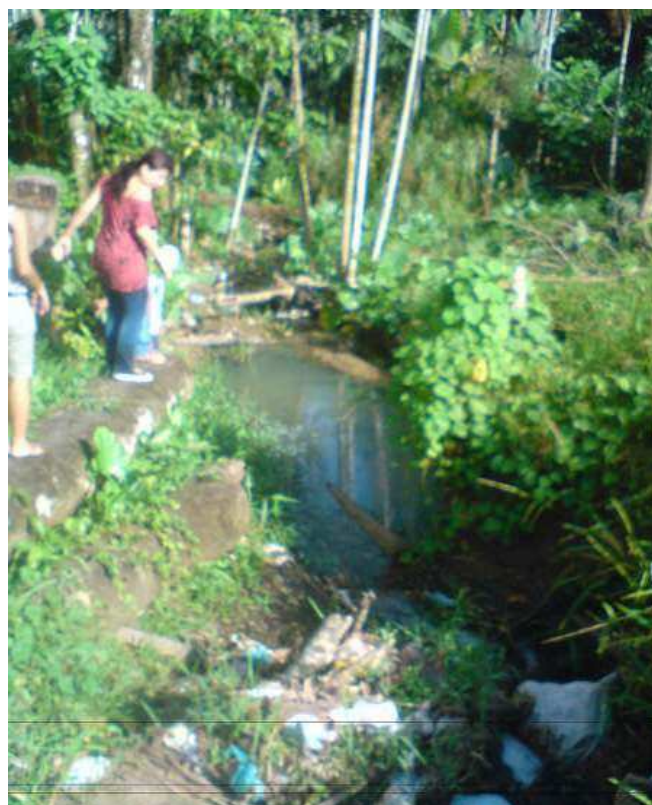
Figura 26 - Lixo e esgoto sendo lançados no igarapé.

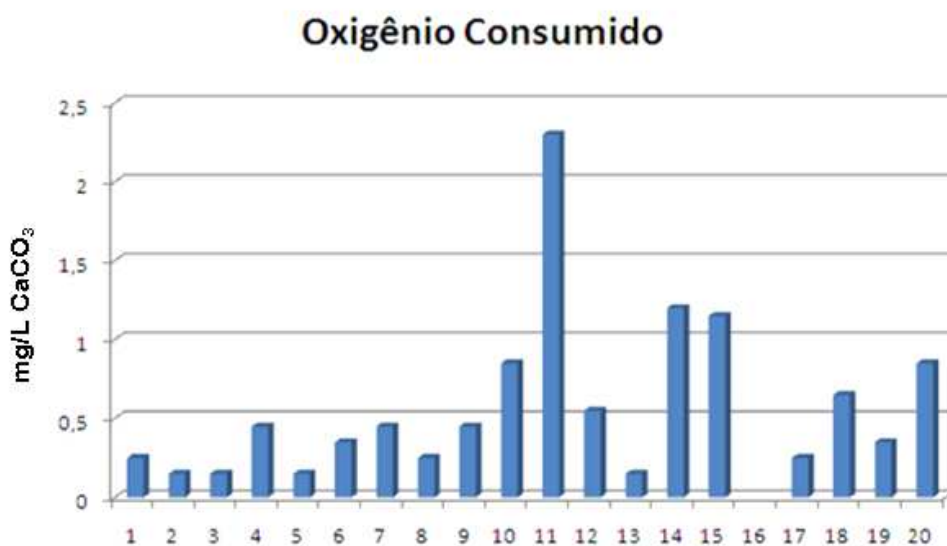
Figura 31 - Valores de oxigênio consumido das amostras de águas da BHIMF.  
Fonte: Silva (2008)
