**RECONSTITUIÇÃO VIRTUAL DOS PAINÉIS DE AZULEJO DA ANTIGA SALA
CAPITULAR DO CONVENTO DE SANTO ANTÔNIO – BELÉM/PA**

RECONSTITUIÇÃO VIRTUAL DOS PAINÉIS DE AZULEJO DA ANTIGA SALA
CAPITULAR DO CONVENTO DE SANTO ANTÔNIO – BELÉM/PA
TCC II

Projeto de pesquisa de Trabalho de Conclusão de Curso apresentado na Faculdade de Arquitetura e Urbanismo da UFPA como requisito básico para a conclusão do curso de Arquitetura e Urbanismo.
Orientadora: Profª Draª Ana Léa Nassar Matos.

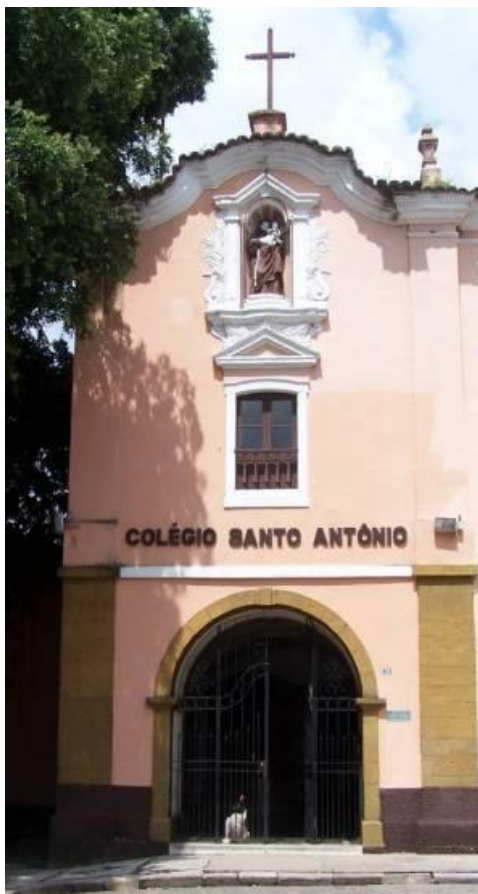
Imagem 07 - Fachada do Convento de Santo Antônio, voltada para a Tv. Frei Gil de Vila Nova. Fonte: Alencar (2019).

O Convento não é um exemplar puramente barroco, porém tem características que remetem ao estilo (Sobral, 1968). A fachada da entrada principal possui um aspecto de sobriedade, sem grandes ornamentações, mas nota-se a presença de pilastras simples e um arco emoldurando o portão de entrada. As aberturas acima do portão formam um conjunto, em que, na parte de baixo fica o vão emoldurado da janela coroado por frontão clássico, parecendo apoiar a mísula que sustenta o nicho com a imagem de Santo Antônio, esse ladeado por pilastras, simulando suportar o frontão que arremata a composição que ainda é contornada por volutas e ornamentos característico do estilo barroco. (Imagem 07).

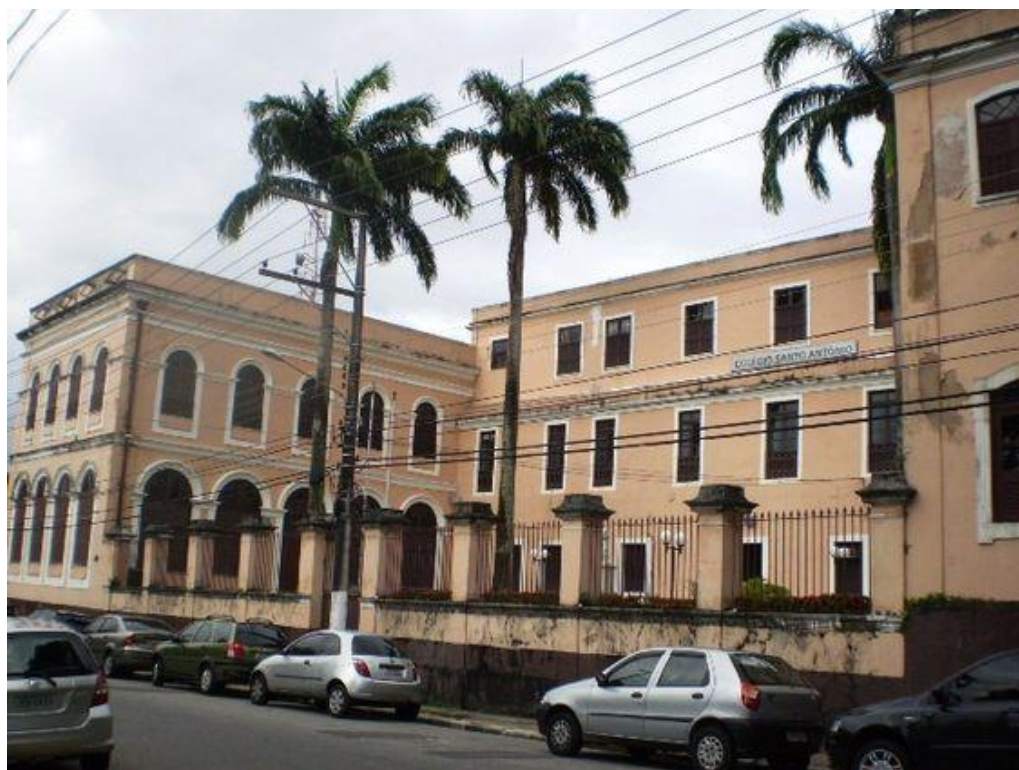
Imagem 08 - Fachada voltada para a rua Gaspar Viana. Fonte: Skyscrapercity.com.

A fachada de frente para a Rua Gaspar Viana possui a forma de U, com um pátio de convivência no centro, sendo possível identificar dois pavimentos. Existe um frontão coroando os blocos laterais que ficam rentes à rua, que são mais baixos que o bloco central. As aberturas do bloco esquerdo são grandes e têm arcos que aparentam repousar sobre cornija nas laterais das janelas, as aberturas do bloco central são retangulares e sem grande detalhe nas molduras e as aberturas do bloco esquerdo são levemente arqueadas no topo, mas sem grande detalhe na moldura, também. O clássico é representado na frontaria da fachada com elementos que remetem ao estilo dórico, como os pilares no muro. A entrada dessa fachada é um portão de ferro simples e os gradis de ferro que compõem o muro são interrompidos pelos pilares e o pátio de entrada possui um jardim com vegetação arbustiva e palmeiras (Imagem 08).

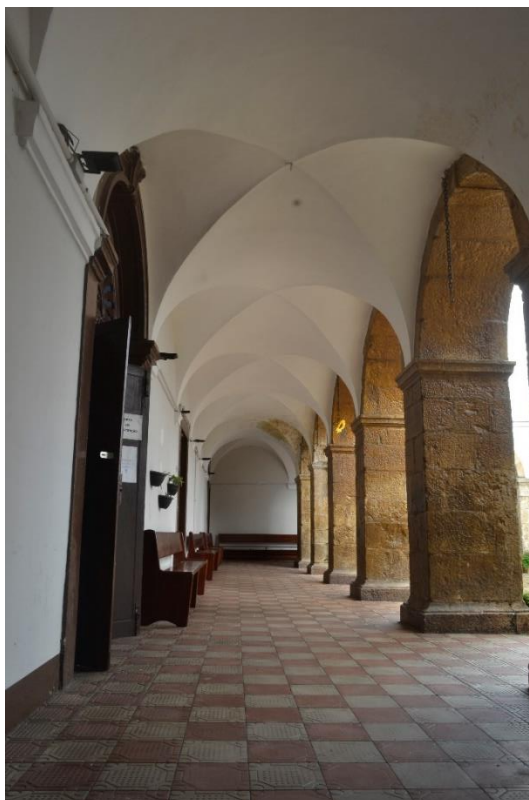
Imagem 09 - Corredor do claustro do Convento de Santo Antônio. Foto: Bruna Danielle Pantoja (2023).

O prédio apresenta, também, traços de outros estilos que convivem harmoniosamente: o estilo medieval, assinalado, principalmente, pelo teto abobadado de aresta ao longo das galerias em abóbada de berço que circulam o pátio central com o piso em ladrilhos cerâmicos, além das arcadas revestidas em pedra (Imagem

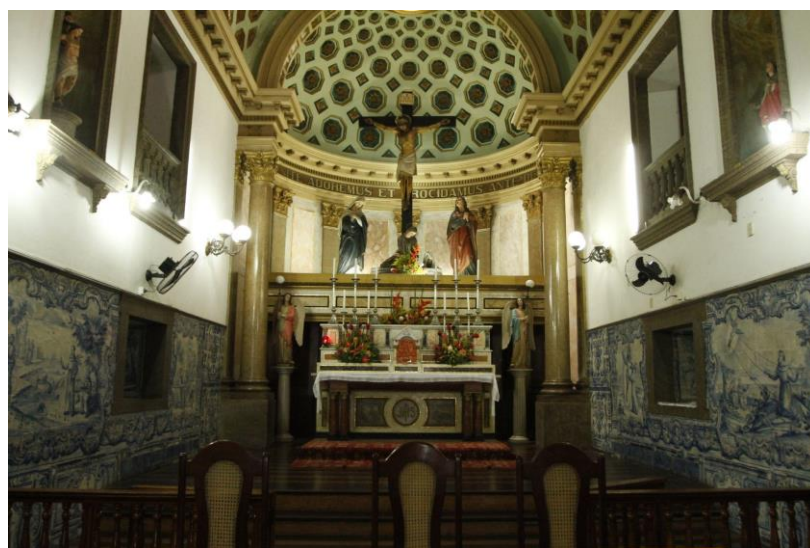
09) e o rococó nos elementos de decoração de alguns ambientes como os painéis de azulejos do hall da sacristia, da capela-mor e da sala do capítulo, atual Capela Nossa Senhora de Lourdes (Sobral, 1968) (Imagem 10).

Imagem 10 - Altar da Igreja de Santo Antônio, as paredes são revestidas por painéis de azulejos historiados que contam histórias das vidas de Santo Antônio e de São Francisco. Fonte: Agência Belém (2018).

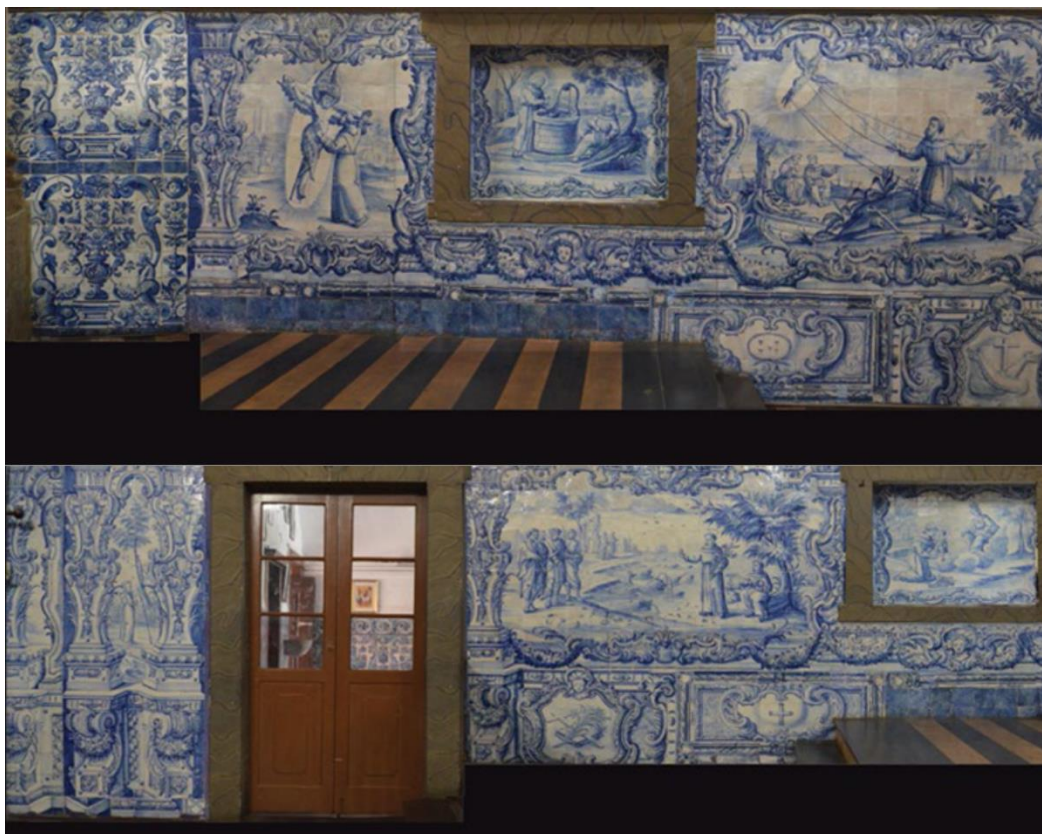
Imagem 14 - Painéis da parede direita (de frente para o altar) – São Francisco na figura de cima; Painéis da parede esquerda (de frente para o altar) – Santo Antônio na figura de baixo. Fonte: Alcântara; Brito; Sanjad (2016).

A Capela-Mor da Igreja de Santo Antônio conserva um rico acervo de azulejos joaninos que relatam histórias da vida de São Francisco e de Santo Antônio, pintados em tons de azul e emoldurados por volutas e concheados (Imagem 14).

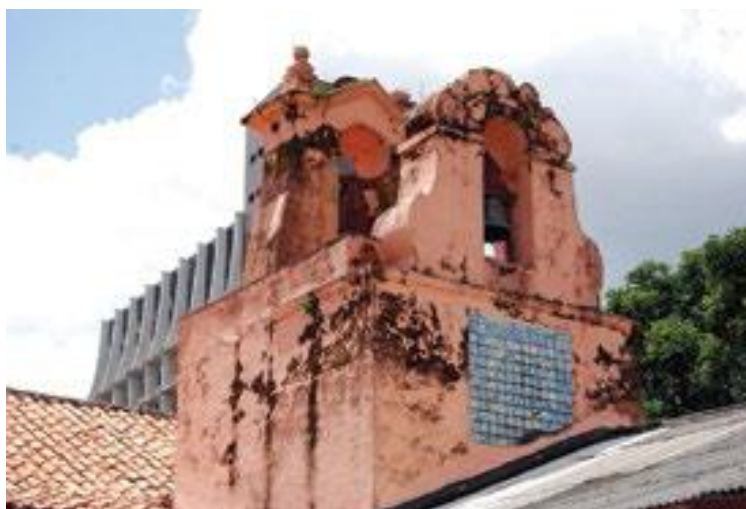
Imagem 16 - Torre sineira da Igreja de Santo Antônio. Fonte: Iphan-PA (2007).

Externamente, existe um painel de azulejos em uma das faces da torre sineira do Convento de Santo Antônio. A torre é de aparência simples, possui duas aberturas para comportar dois sinos, sendo que ambas possuem frontões. A azulejaria fica localizada na parede voltada para o poente e traz a imagem de um relógio de sol (Imagem 16). O centro do círculo é ocupado pelo desenho do sol e seus raios se estendem pelas doze pontas, os números são representados por algarismos romanos em cada ponta e em cada espaço junto aos ângulos do painel há quatro figuras que representam os ventos, que estão emolduradas por um concheado (Imagem 17).

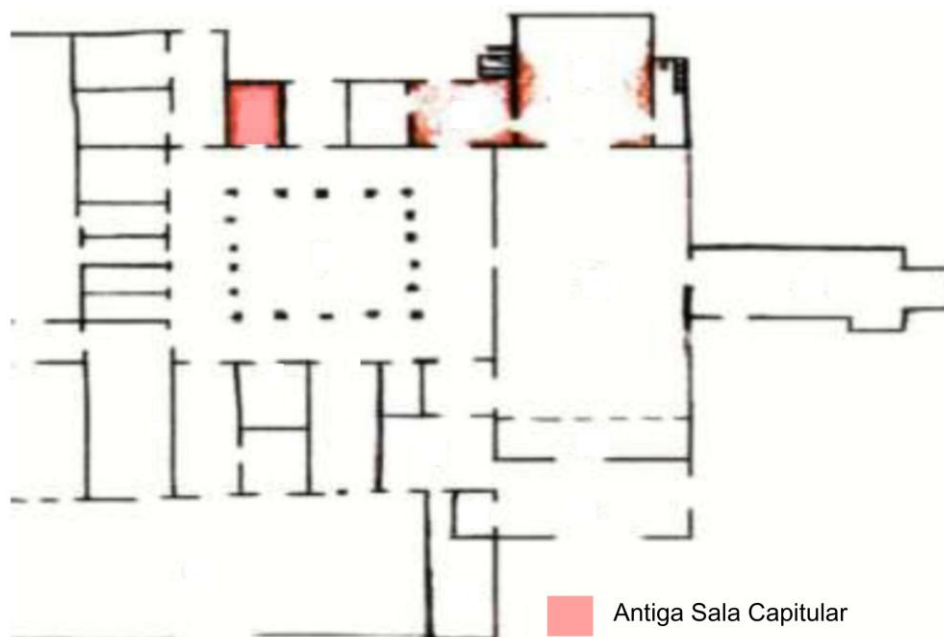
Imagem 18 - Indicação da Antiga Sala Capitular no croqui da planta baixa do Convento de Santo Antônio. Reconstituição de Ana Lea Nassar Matos (2002).

A Antiga Sala Capitular dos Franciscanos foi construída, aproximadamente, entre os anos de 1776 e 1780 (Simões, 1965), em uma das galerias voltadas para o claustro do Convento de Santo Antônio (Imagem 18).

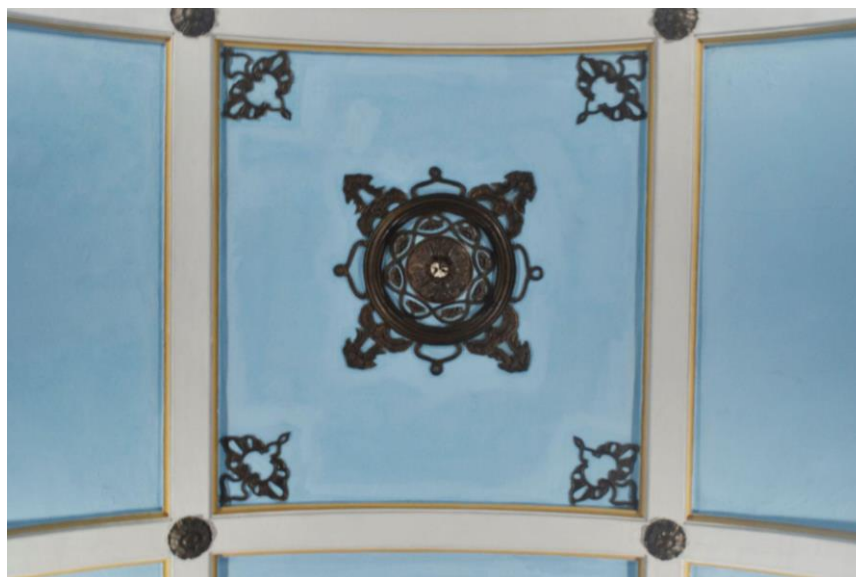
Imagem 22 - Detalhes do forro. Foto: Bruna Danielle Pantoja (2023).

O piso da Sala é feito de madeira e o teto da Sala é abobadado, com detalhes no forro trabalhados em estuque dourado e possui delicadas marcações de frisos em arcos com detalhes dourados, que repousam sobre cornija que percorre todo o ambiente, e os intervalos entre os arcos correspondem ao tamanho dos painéis de azulejos que revestem as paredes (Imagem 22).

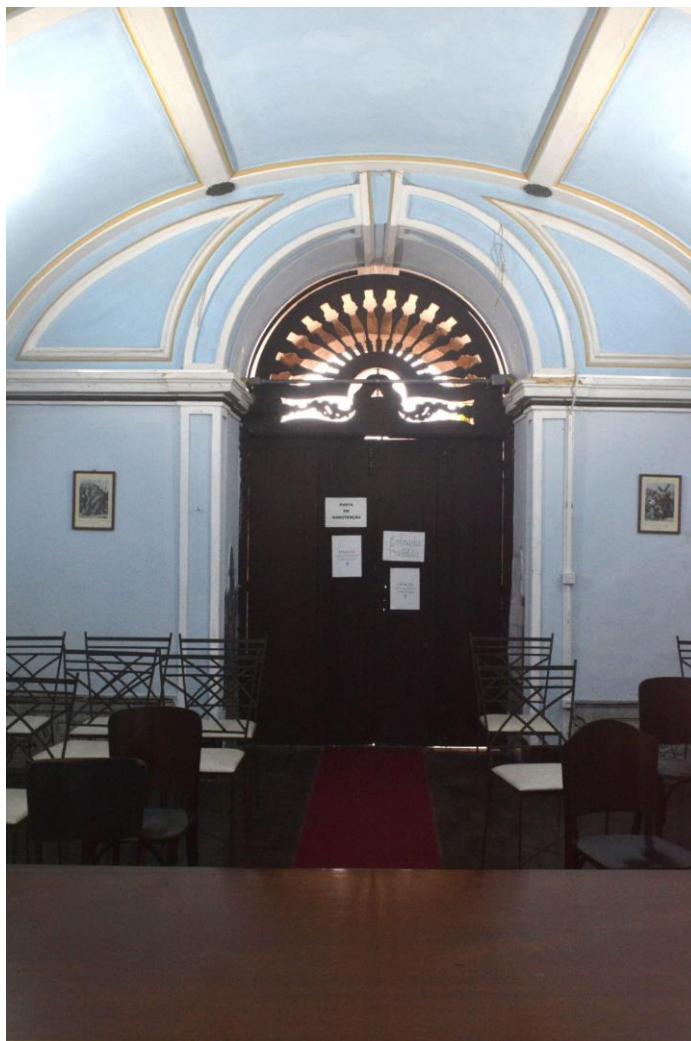
Imagem 24 - Visão da parede da porta de entrada. Foto: Bruna Danielle Pantoja (2023).

A parede da porta de entrada da Antiga Sala Capitular também possui frisos arqueados em branco e dourado sobre a cornija, porém são mais simples que aqueles da parede do altar (Imagem 24).

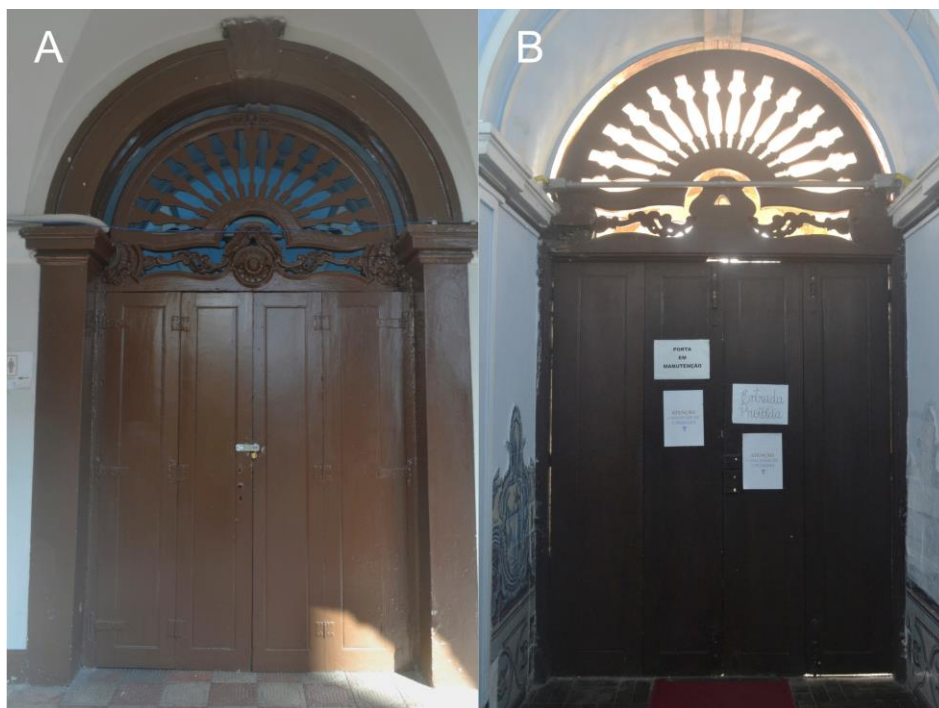
Imagem 25 - Visão da porta de entrada da Antiga Sala Capitular por fora (A) e por dentro (B). Fotos: Bruna Danielle Pantoja (2023).

A porta, com aduelas em madeira pintada, tem uma bandeira recortada com um friso de concheados, na seção inferior (Imagem 25). O ambiente sente a falta de iluminação natural, já que as duas janelas que se dispunham ao lado do altar foram fechadas, sendo a porta de entrada a única esquadria ativa do cômodo.

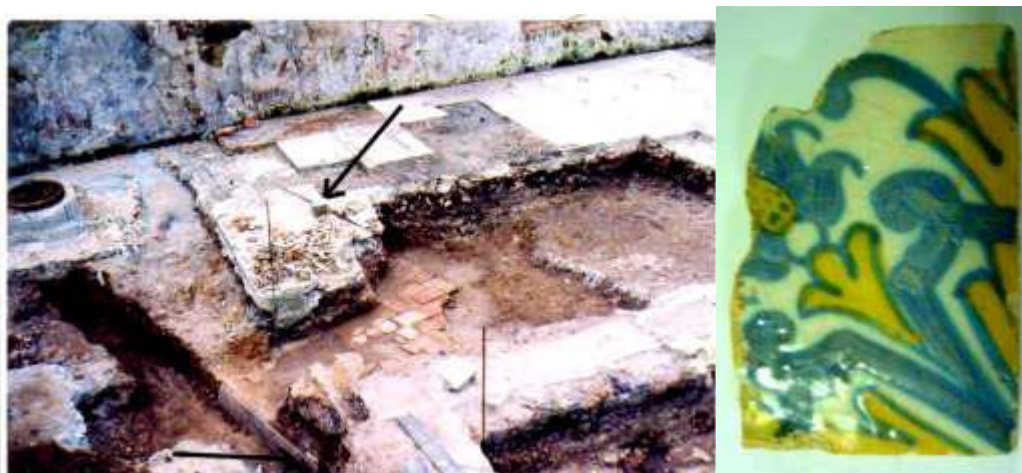
Imagem 28 - À esquerda, fragmentos de azulejos encontrados em escavações realizadas no Forte do Presépio, em 2000, na área da Capela do Santo Cristo (Foto: Fernando Marques). À direita, fragmento de azulejo, provavelmente do século XVII, encontrado nas escavações citadas anteriormente. Fonte: Reserva técnica da Secretaria de Cultura do Estado do Pará - SECULT.

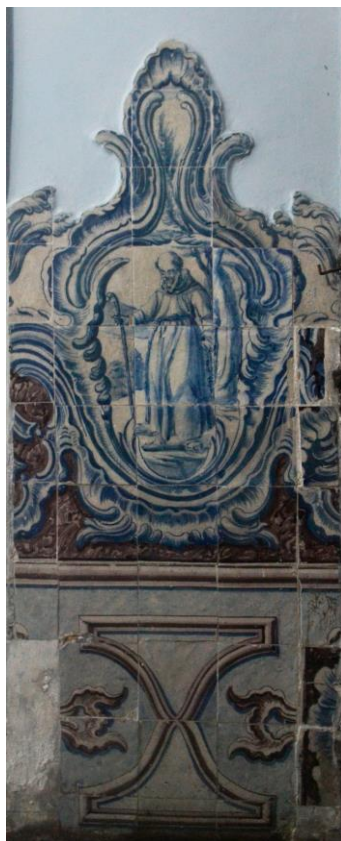
Imagem 30 - Painel 1 da Antiga Sala Capitular. Fonte: Pantoja (2023).

O painel número 1 traz a figura de um frade peregrino que leva um cajado em um campo aberto (Imagem 30), enquanto o painel número 2 traz a imagem de um frade sentado lendo um livro em frente a uma construção simples e, ao fundo, é possível visualizar uma cruz (Imagem 31).

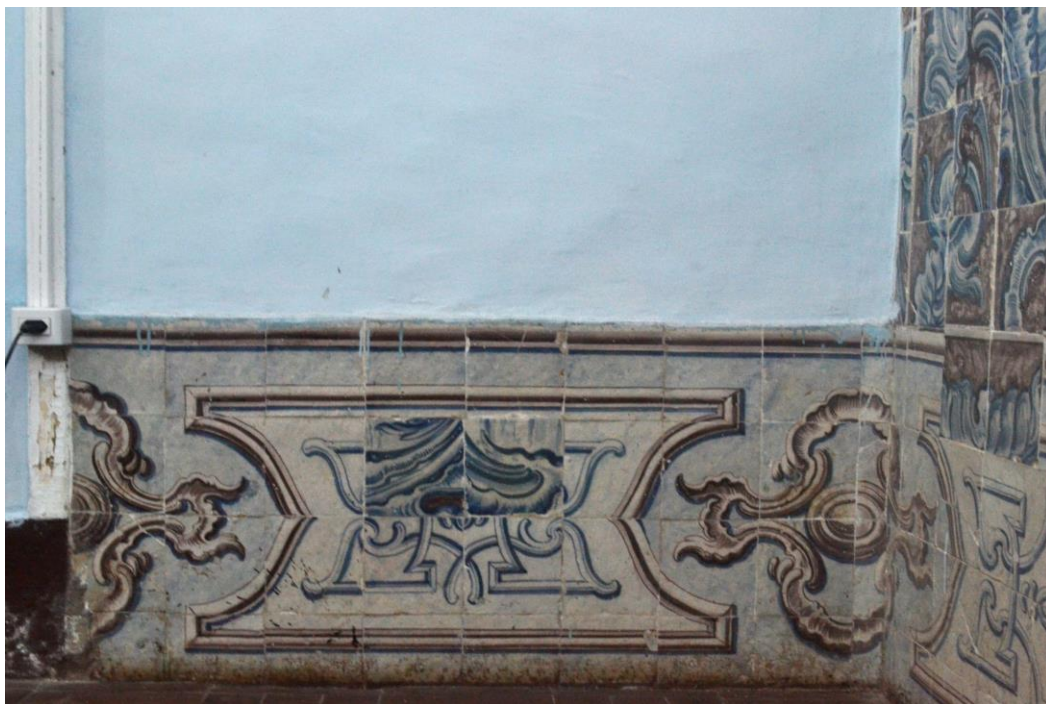
Imagem 33 - Painel 3 da Antiga Sala Capitular. Fonte: Pantoja (2023).

A seguir, os painéis 3 e 4 são os únicos conjuntos não historiados da Antiga Sala Capitular, cada um composto por nove azulejos no sentido da largura e quatro azulejos no sentido da altura, considerando as peças recortadas e possuem imagens de volutas, concheados e cercaduras no estilo rococó que dão continuidade aos desenhos dos demais painéis do ambiente, mas percebe-se no painel 3 que seu desenho se encontra interrompido pelo assentamento equivocado de outras peças (Imagens 32, 33 e 34).

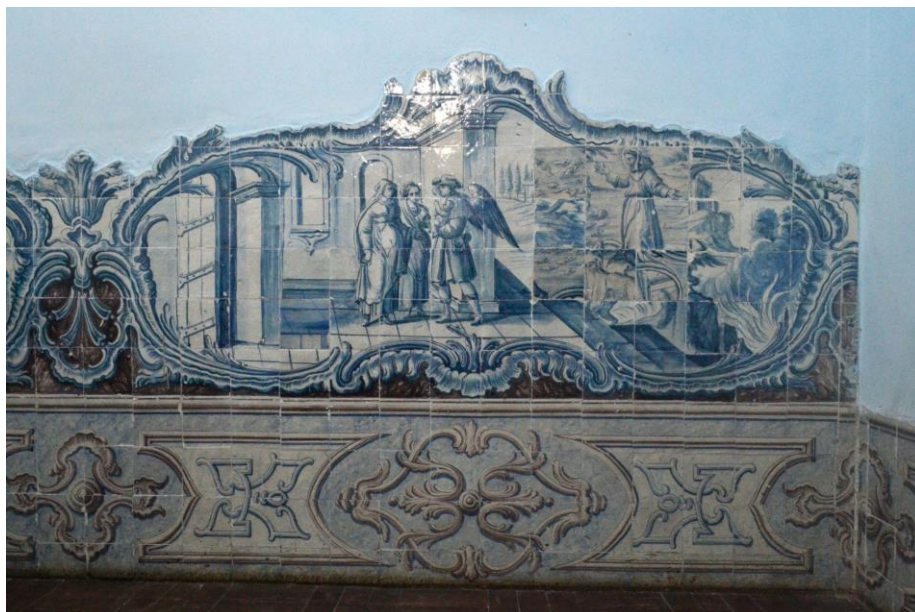
Imagem 36 - Painel 5 da Antiga Sala Capitular. Fonte: Pantoja (2023).

O painel 5 é composto por dezesseis azulejos no sentido da largura e onze azulejos no sentido da altura, considerando as peças recortadas que emolduram a cena. O capítulo da vida de São Francisco que esse painel traz é aquele da “Anunciação de ‘Paz e Bem’”, em que um peregrino traz a saudação de paz para a mãe de São Francisco e a conduz no trabalho de parto do futuro santo. No painel estão presentes duas mulheres e um anjo, que está com um bebê nos braços, provavelmente o futuro São Francisco de Assis, e as figuras estão dentro de uma construção de aparência rústica. O restante da cena fica difícil de interpretar, pois um momento do episódio do Sermão de Santo Antônio aos Peixes foi assentado equivocadamente no painel (Imagem 36).

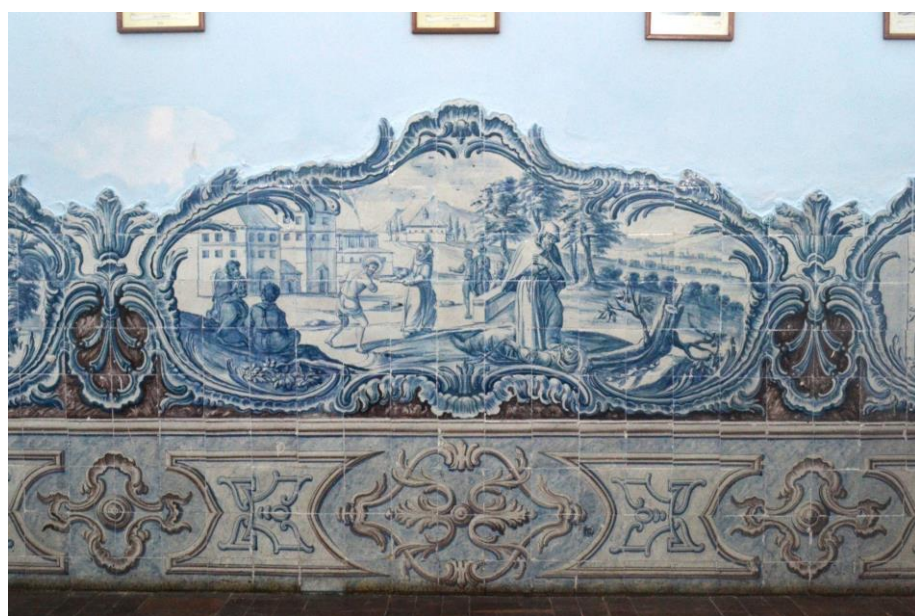
Imagem 37 - Painel 6 da Antiga Sala Capitular. Fonte: Pantoja (2023).

O painel 6 é composto por quinze azulejos no sentido da largura e onze azulejos no sentido da altura, considerando as peças recortadas que emolduram a cena. O capítulo da vida de São Francisco que esse painel traz é aquele das “Penitências de São Francisco”, onde se percebe um frade pisando em outro no primeiro plano e, atrás, um frade puxando o outro pelo pescoço, enquanto três pessoas observam sentadas, em primeiro plano e outras três observam mais atrás, próximas a uma mureta (Imagem 37).

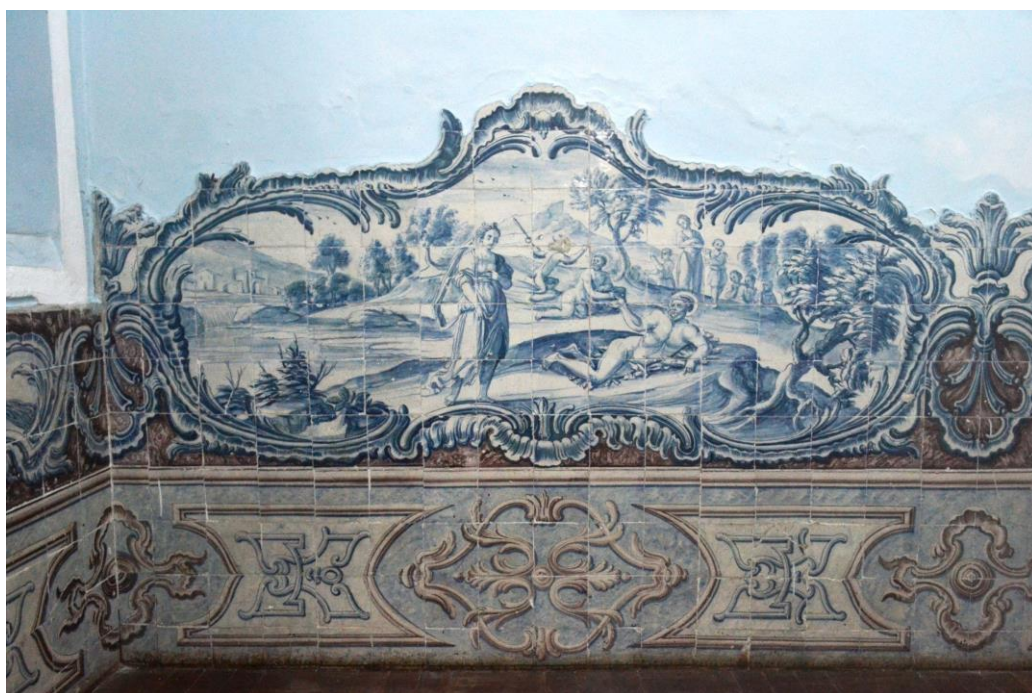
Imagem 38 - Painel 7 da Antiga Sala Capitular. Fonte: Pantoja (2023).

O painel 7 é composto por dezesseis azulejos no sentido da largura e onze azulejos no sentido da altura, considerando as peças recortadas que emolduram a cena. O capítulo da vida de São Francisco que esse painel traz é aquele das “Tentações de São Francisco”, a mulher que tentou seduzi-lo, em primeiro plano, ao fundo, uma representação do demônio, que está danificada na cabeça da personagem, provavelmente por um fiel frequentador do ambiente, e figuras de uma mulher com crianças, podendo ser o desejo do Santo de constituir uma família. No centro do painel, pode-se observar São Francisco deitado sobre um leito em brasas (Imagem 38).

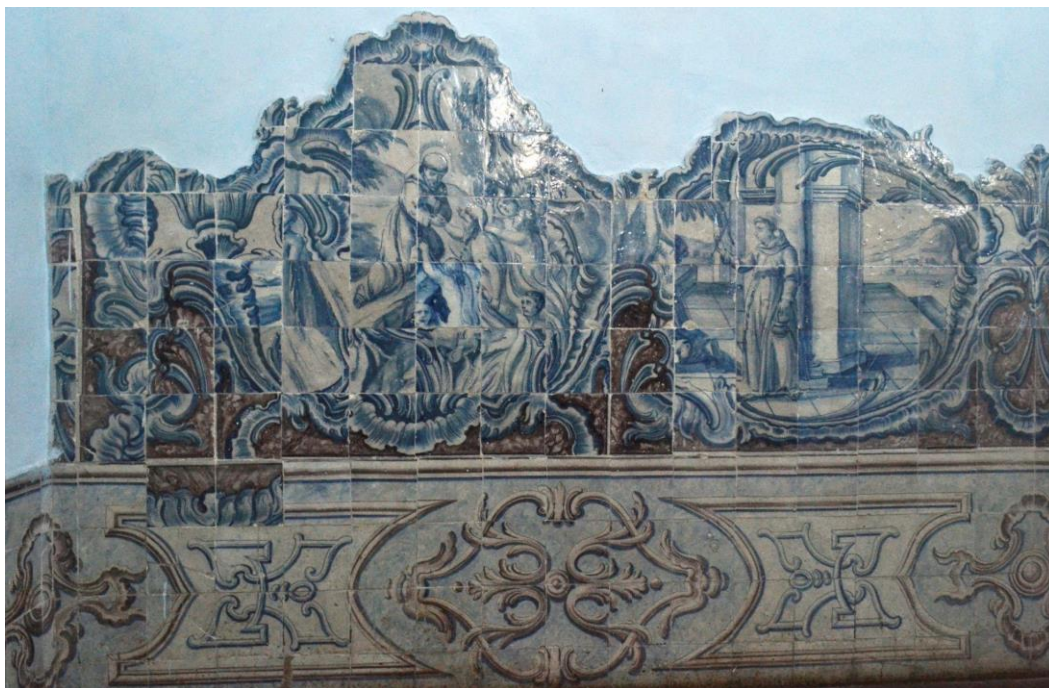
O primeiro a ser descrito é o painel 8, composto por dezesseis azulejos no sentido da largura e onze azulejos no sentido da altura, considerando as peças recortadas que emolduram a cena. Esse painel não terá a sua cena descrita nesse primeiro momento, pois é, nitidamente, o conjunto mais desorganizado dentro do ambiente, o formato da moldura difere dos demais painéis, o assentamento dos azulejos foi feito de maneira que a imagem fica ilegível, aparecendo algumas figuras de pessoas ou apenas rostos, com São Francisco no centro, a moldura da imagem também foi assentada de forma que a cena não ficou enquadrada. Mais à direita do painel, há uma imagem completa de Santo Antônio em frente a um pilar, segurando, em uma mão, uma caldeira de água benta e, na outra, um hissope para aspergir essa água, mas que também está incompleta (Imagem 40).

Imagem 40 - Painel 8 da Antiga Sala Capitular. Fonte: Pantoja (2023).

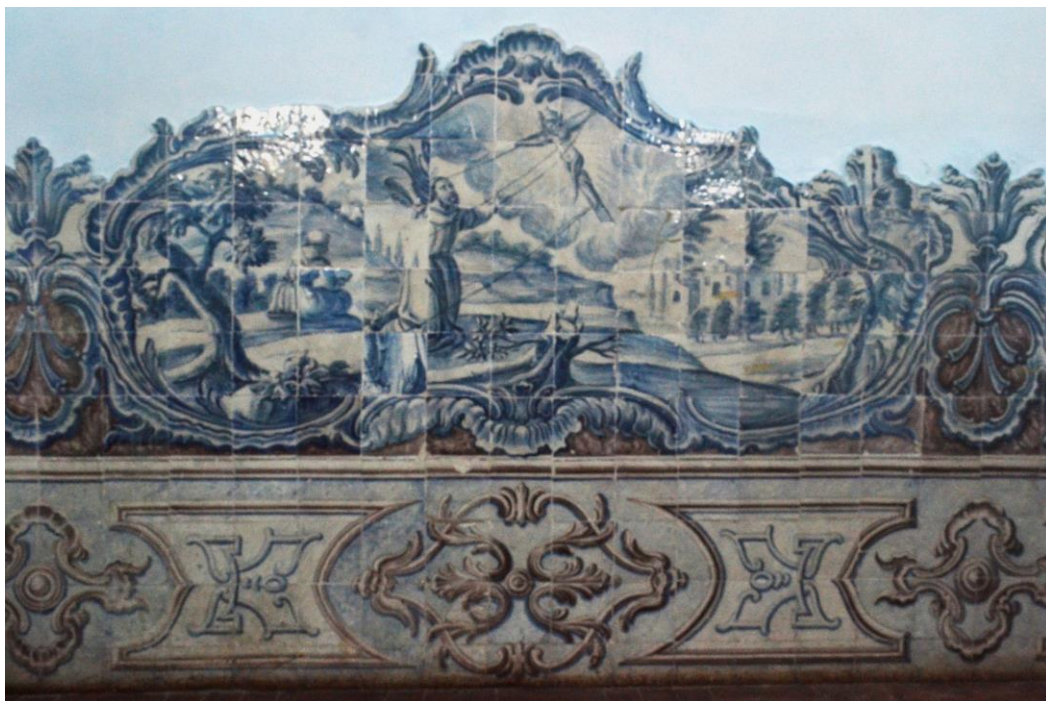
Imagem 41 - Painel 9 da Antiga Sala Capitular. Fonte: Pantoja (2023).

O painel 9 é composto por quinze azulejos no sentido da largura e onze azulejos no sentido da altura, considerando as peças recortadas que emolduram a cena. O capítulo da vida de São Francisco que esse painel traz é aquele da “Estigmatização de São Francisco”, o momento em que ele se entrega à Paixão de Cristo. É importante frisar que existem alguns azulejos assentados equivocadamente neste painel, apesar de que isso não atrapalha a interpretação da cena. É possível notar a figura de São Francisco no centro recebendo os estigmas vindos do céu pela figura de Cristo na Cruz, além de haver um frade sob a árvore, à esquerda. Nota-se que a moldura deste painel também não foi feita corretamente, a parte superior direita é assimétrica com relação à esquerda, comprometendo o enquadramento da cena (Imagem 41).

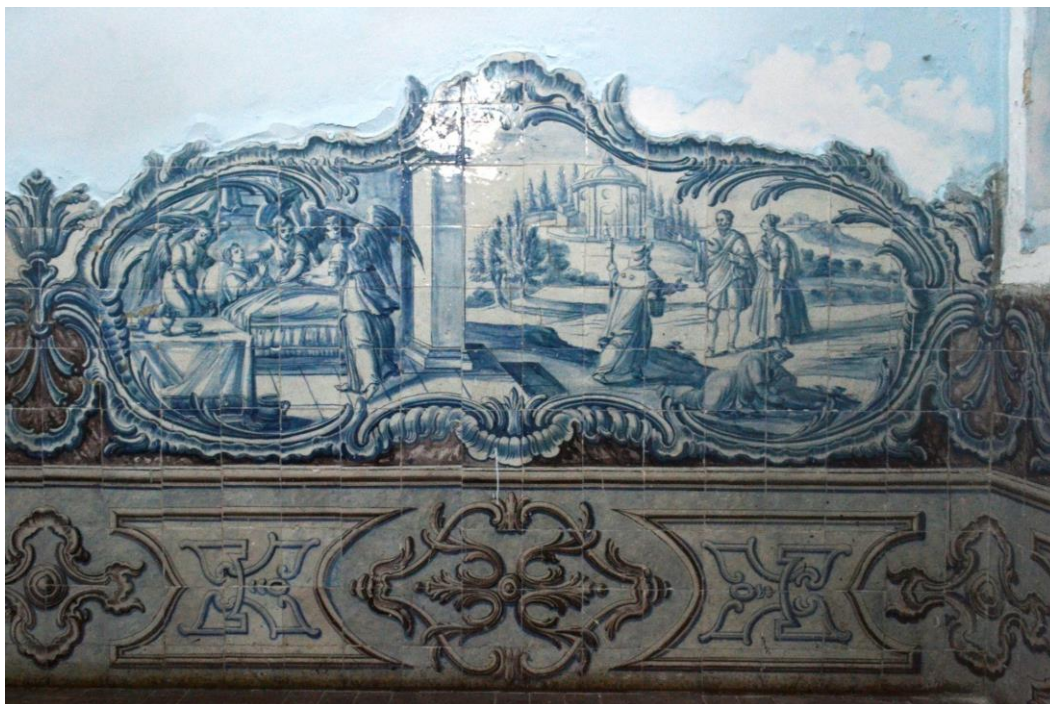
Imagem 42 - Painel 10 da Antiga Sala Capitular. Fonte: Pantoja (2023).

O painel 10 é composto por dezesseis azulejos no sentido da largura e onze azulejos no sentido da altura, considerando as peças recortadas que emolduram a cena. É o único da parede esquerda que foi assentado de forma correta inteiramente, apesar do desgaste da moldura. O capítulo da vida de São Francisco que esse painel traz é aquele da “Morte de São Francisco”. O Santo está sendo cuidado por três anjos dentro de uma construção, enquanto que, à direita, um homem vai de braços abertos ao encontro de um casal, como se fosse dar a notícia e há uma pessoa debruçada sobre o chão (Imagem 42).

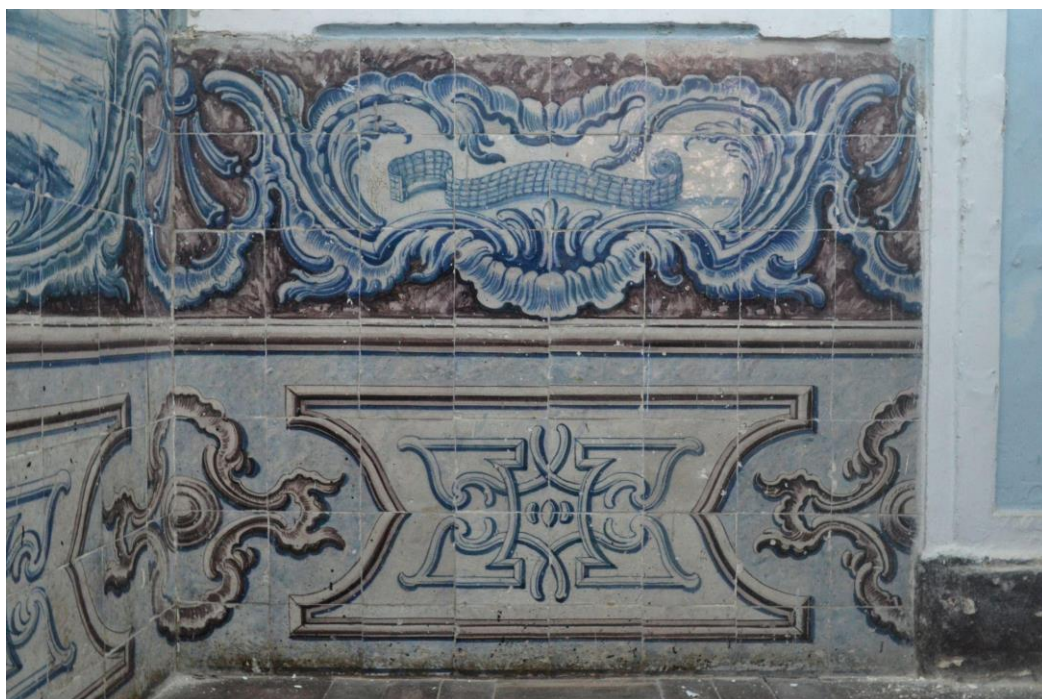
Imagem 44 - Painel 11 da Antiga Sala Capitular. Fonte: Pantoja (2023).

Por fim, serão descritos os painéis sob os vãos das janelas (Imagem 43). Estes são compostos por oito azulejos no sentido da largura e sete azulejos no sentido da altura e não têm recortes devido à necessidade de ajuste ao peitoril das janelas. As imagens representadas neles são de elementos penitenciais dos frades franciscanos. O painel 11 traz a representação do Cilício, representado por um cinturão de crina, fazendo referência a penitências (Imagem 44) e o painel 12 traz a representação da disciplina, representada por um chicote, fazendo referência ao respeito e a obediência (Imagem 45).

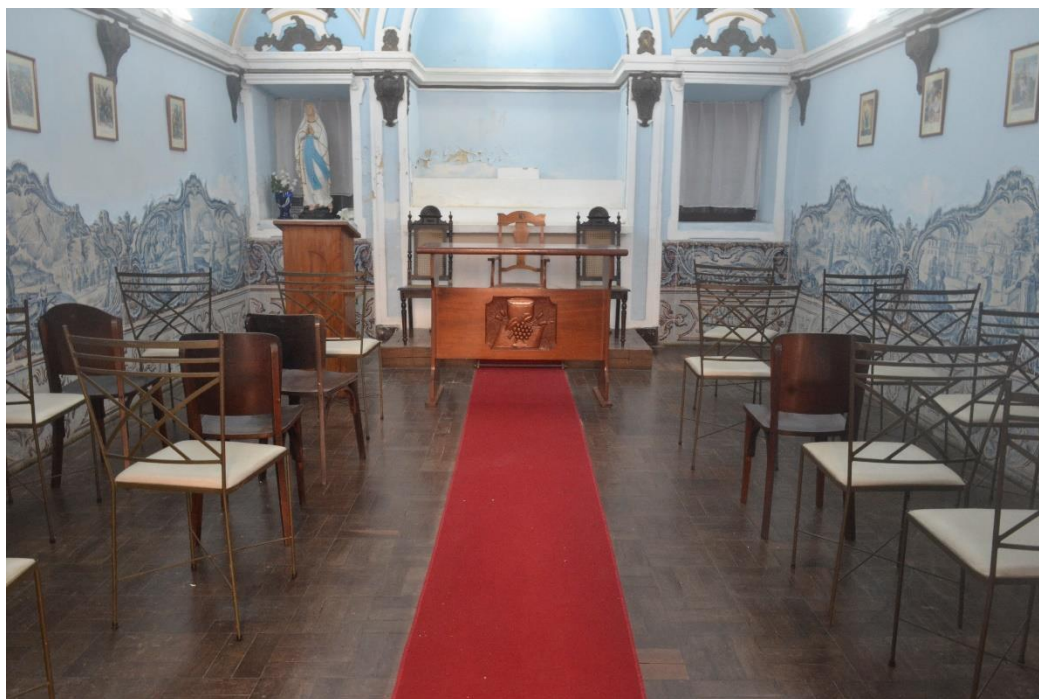
Imagem 57 – Piso da Antiga Sala Capitular. Fonte: Pantoja (2023).

O piso da Sala Capitular é feito em madeira, no estilo parquet, as pequenas peças de madeira foram organizadas em trios para formar quadrados e foram assentadas de maneira a formar um xadrez no chão, em que um quadrado está com as peças de madeira no sentido longitudinal e o outro está no sentido transversal. No lugar correspondente ao rodapé as paredes estão revestidas pelos azulejos ornamentados (Imagem 57).

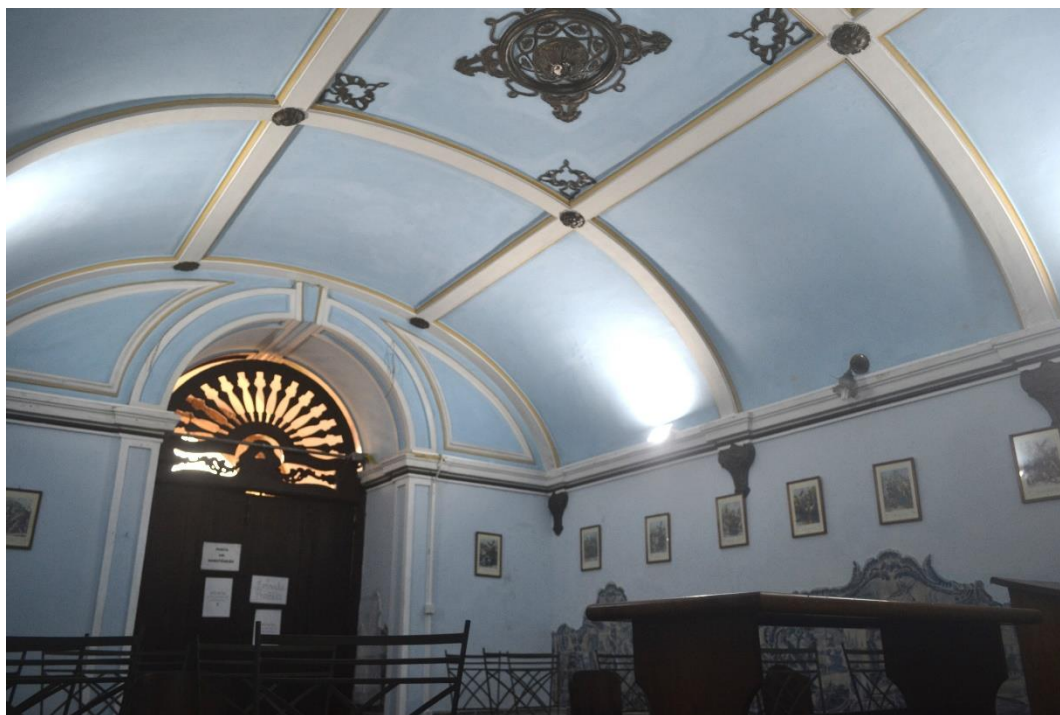
Imagem 58 – Forro da Antiga Sala Capitular. Fonte: Pantoja (2023).

A Sala Capitular possui forro abobadado de gesso pintado de azul, têm secções definidas por faixas em relevo de gesso branco com detalhes dourados, que

seguem o tamanho dos painéis de azulejos nas paredes, além de haver detalhes em estuque dourado no centro do ambiente e sobre as faixas divisórias (Imagem 58).

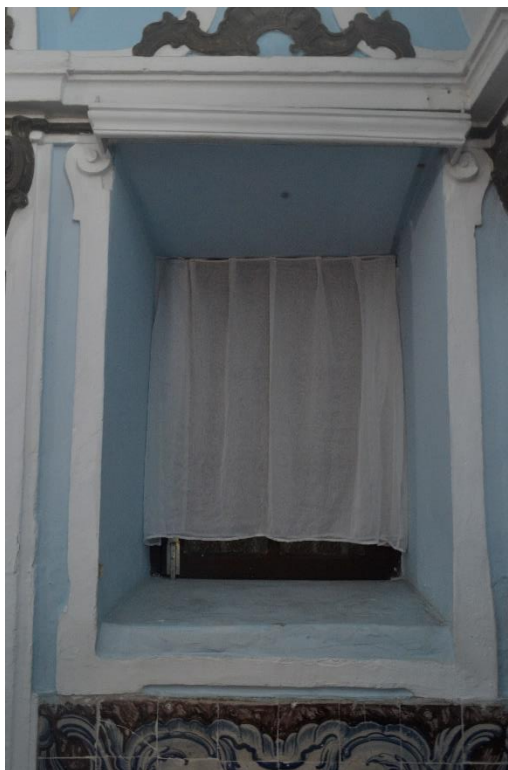
Imagem 59 – Janela da Antiga Sala Capitular. Fonte: Pantoja (2023).

As janelas da Sala Capitular ficam nos dois lados do altar, sendo rasgadas e colocadas na face externa da parede. Os rasgos dessas janelas são chanfrados para cima, ou seja, não são alinhados com a parede, de forma que ficam em diagonal para que entre mais luz no ambiente, porém, no caso desse local, não há iluminação natural, porque as janelas foram permanentemente fechadas (Imagem 59). A porta de entrada é o único acesso à Sala e é feita em madeira com detalhes em seu entalhamento (Imagem 60).

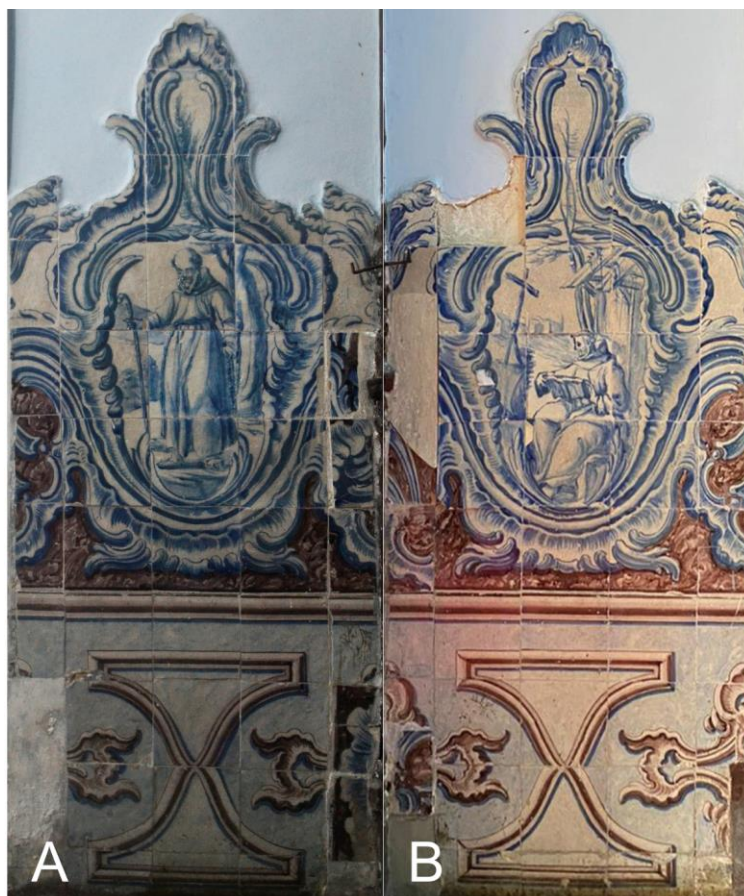
Imagem 62 - Painel da elevação A (A); Painel da elevação B (B). Fonte: Pantoja (2023).

Os painéis das elevações A e B (Imagem 62) se encontram, majoritariamente, em bom estado de conservação, apesar de que nestes se

encontram a maior parte dos casos de perda de vidro e, no painel esquerdo, com a figura do frade leitor, existe um azulejo faltante no enquadramento da imagem, enquanto que o painel que o defronta se encontra em melhor estado (Imagem 63).

O último painel historiado identificado com a interrupção de sua figuração é aquele que ladeia a parede esquerda da porta de entrada, que traz a imagem do frade leitor. Esse, assim como aquele que o defronta, não está ilegível, visto que apenas seu emolduramento e os desenhos padronizados na parte de baixo do painel são faltosos, porém, ele é consideravelmente mais corrompido, possuindo mais partes faltantes e, até, um azulejo descolado da parede. Após a identificação desses erros, foi utilizada a ferramenta *PhotoShop* para reproduzir os concheados e brasões a partir de outros painéis presentes na Sala Capitular para corrigir os equívocos do atual painel (Imagem 95).

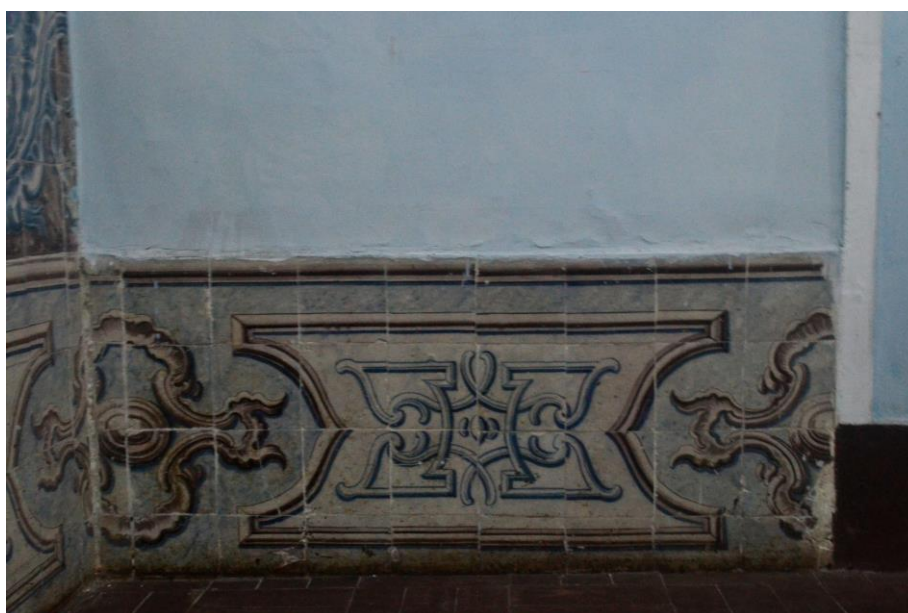
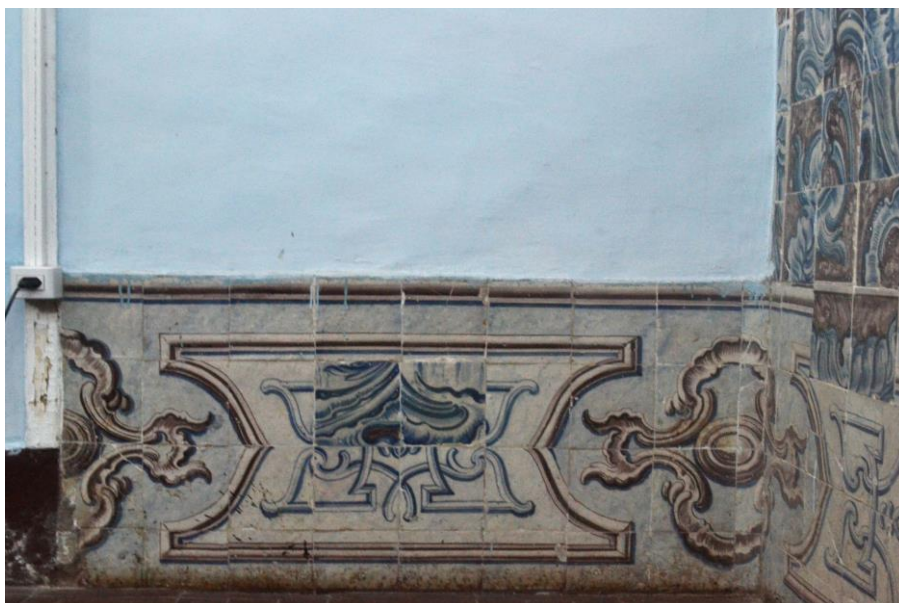
Os painéis da elevação C não são historiados, possuem motivos decorativos que remetem ao rococó e contém os mesmos padrões que se encontram sob o restante dos painéis de azulejos (Imagens 64 e 65). A maioria das peças estão em bom estado de conservação, observando-se apenas um momento de interrupção de figuração no painel à direita e pouca perda de vidro (Imagens 66).

Imagem 64 - Painel de azulejos. Fonte: Pantoja (2023).

Imagem 65 - Painel de azulejos. Fonte: Pantoja (2023).

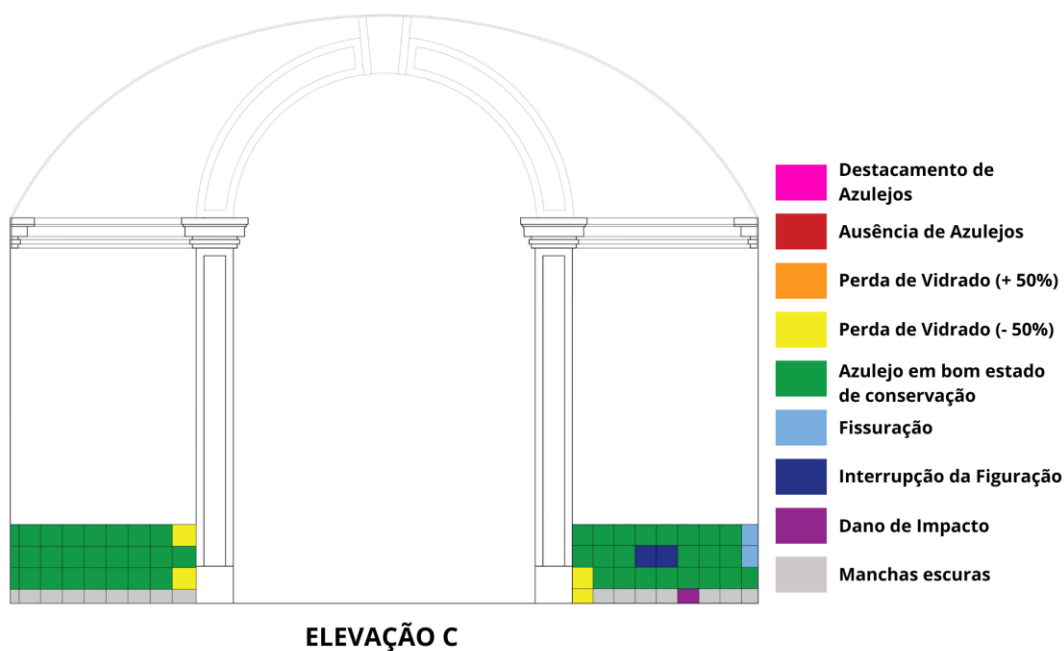
Imagem 66 - Croqui esquemático da identificação de intempéries na elevação C da Antiga da Sala Capitular. Ilustração Autoral.

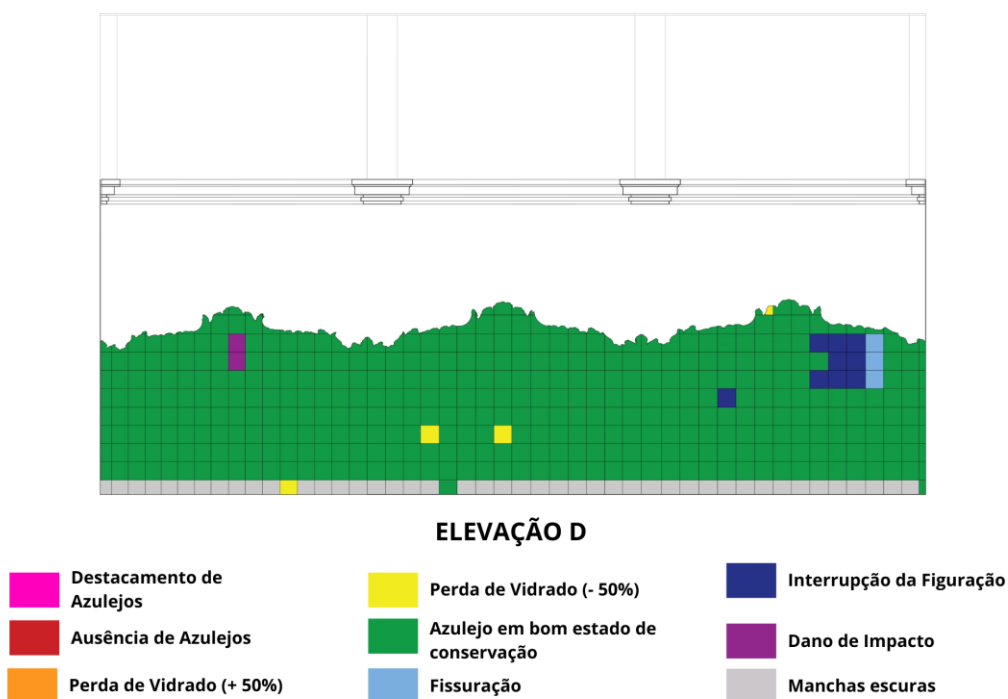
- O painel à direita com a representação da cena da “Anunciação de Paz e Bem” encontra-se em bom estado de conservação, mas sua cena se encontra interrompida por um conjunto de azulejos que representam a cena do “Discurso de Santo Antônio aos peixes” (Imagem 68).
- O painel central com a representação da cena das “Penitências de São Francisco” encontra-se bem preservado (Imagem 69).
- O painel à esquerda, com a representação da cena das “Tentações de São Francisco”, encontra-se em bom estado de conservação, porém há uma região de dano de impacto bem ao centro, onde está uma representação do diabo e, provavelmente, foi causada por frequentadores do local (Imagens 70 e 71).

Imagem 67 - Croqui esquemático da identificação de intempéries na elevação D da Antiga da Sala Capitular. Ilustração Autoral.

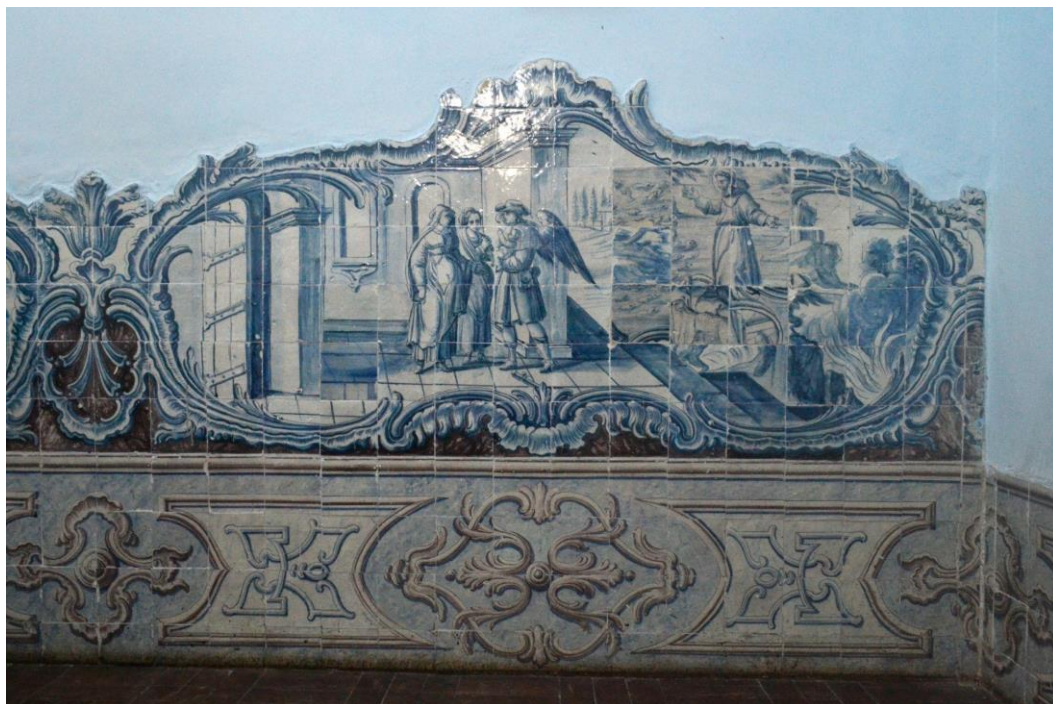
Imagem 68 - Painel “Anunciação de Paz e Bem” com interrupção da figuração, na extremidade direita da elevação D. Fonte: Pantoja (2023).
