**RECONSTITUIÇÃO VIRTUAL DOS PAINÉIS DE AZULEJO DA ANTIGA SALA
CAPITULAR DO CONVENTO DE SANTO ANTÔNIO – BELÉM/PA**

RECONSTITUIÇÃO VIRTUAL DOS PAINÉIS DE AZULEJO DA ANTIGA SALA
CAPITULAR DO CONVENTO DE SANTO ANTÔNIO – BELÉM/PA
TCC II

Projeto de pesquisa de Trabalho de Conclusão de Curso apresentado na Faculdade de Arquitetura e Urbanismo da UFPA como requisito básico para a conclusão do curso de Arquitetura e Urbanismo.
Orientadora: Profª Draª Ana Léa Nassar Matos.

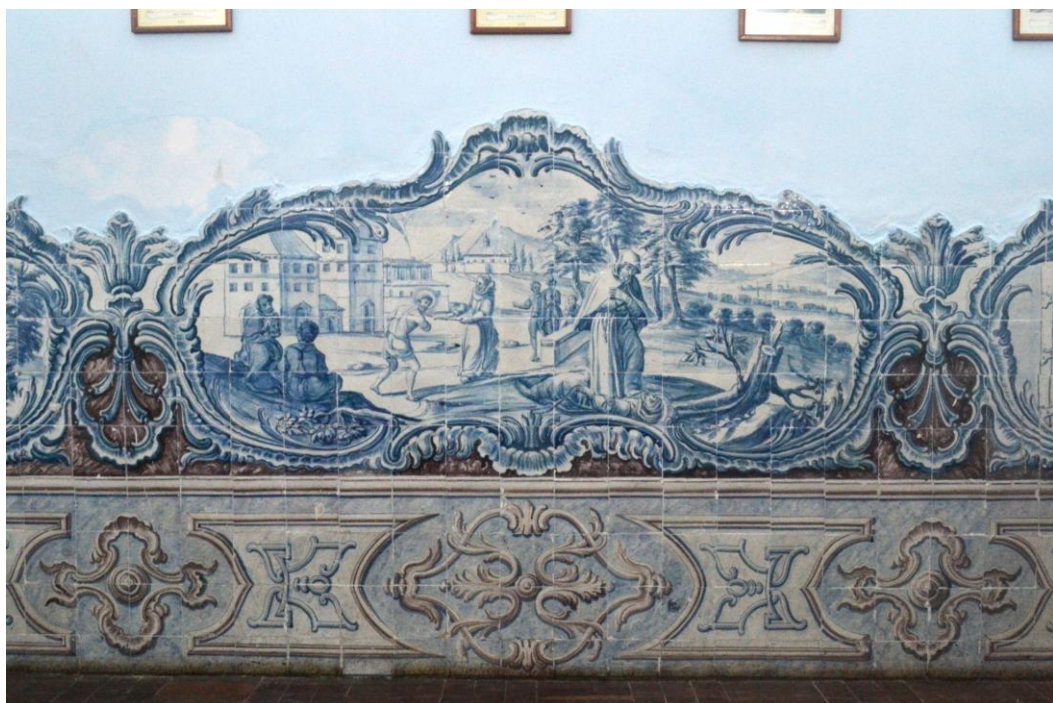
Imagem 69 - Painel “Penitências de São Francisco” com figuração completa, no centro da elevação D. Fonte: Pantoja (2023).

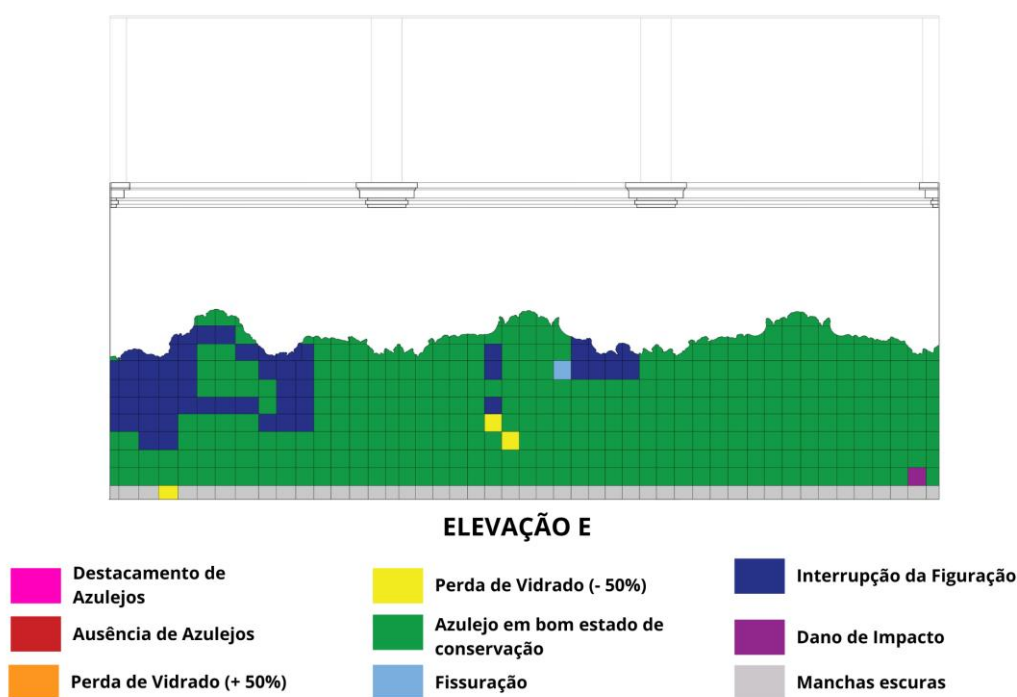
Além da questão da interrupção de figuração nesses painéis, os problemas mais recorrentes, mesmo que em baixa escala, são manchas escuras no vidro, perda de vidro e fissuras.

Imagem 72 - Croqui esquemático da identificação de intempéries na elevação E da Antiga da Sala Capitular. Ilustração Autoral.

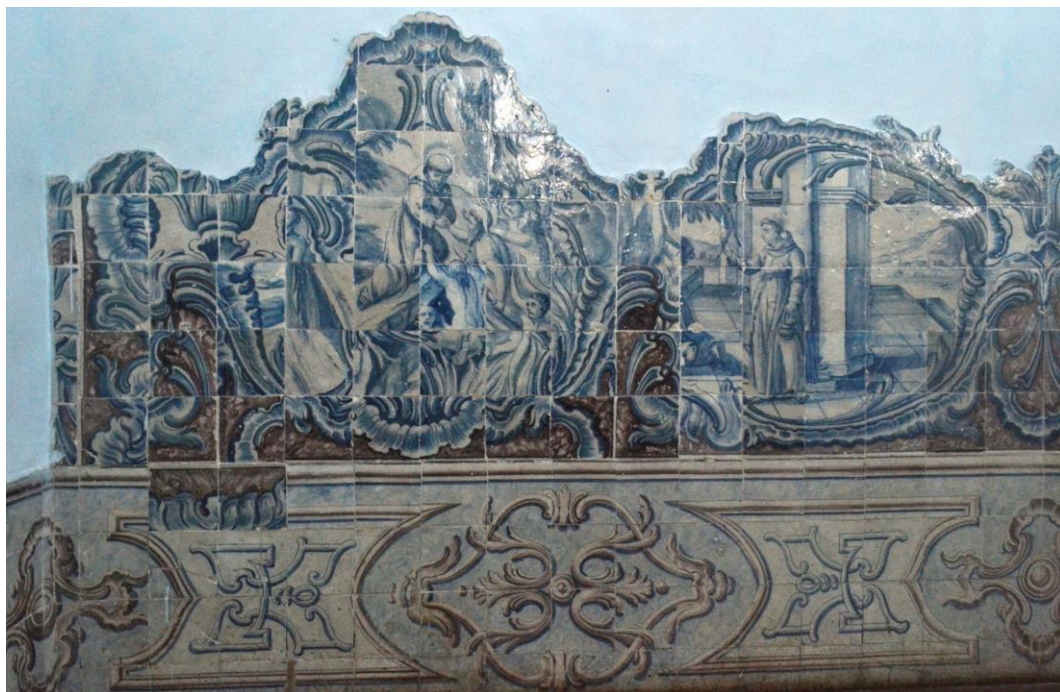
Imagem 73 – Painel ilegível por causa da interrupção da figuração, na extremidade esquerda da elevação E. Fonte: Pantoja (2023).

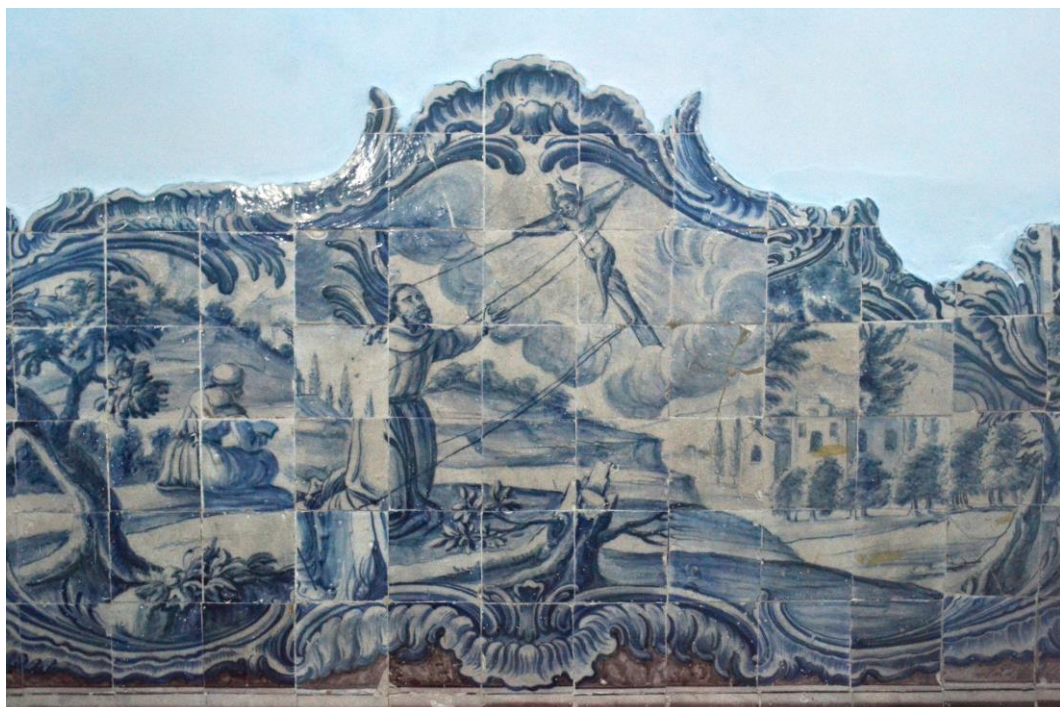
Imagem 74 – Painel “Estigmatização de São Francisco” com interrupção da figuração, no centro da elevação E. Fonte: Pantoja (2023).

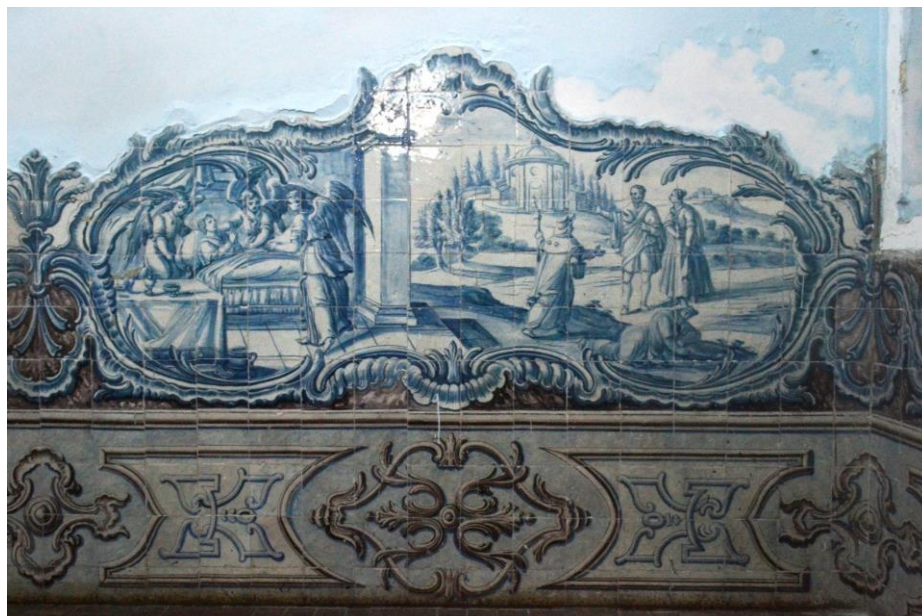
Imagem 75 - Painel “A Morte de São Francisco” com a figuração completa, na extremidade direita da elevação E. Fonte: Pantoja (2023).

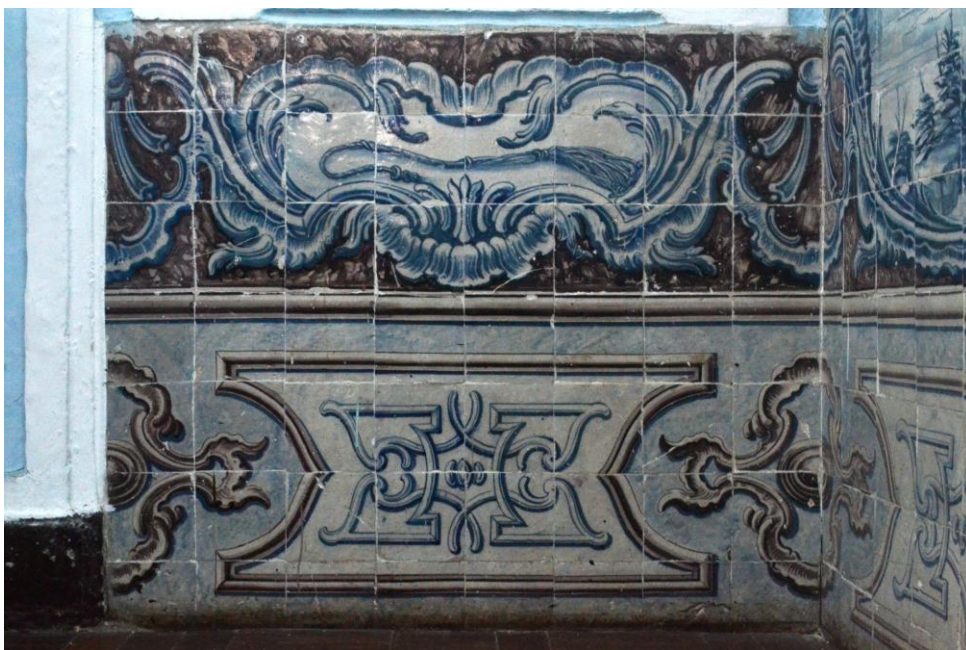
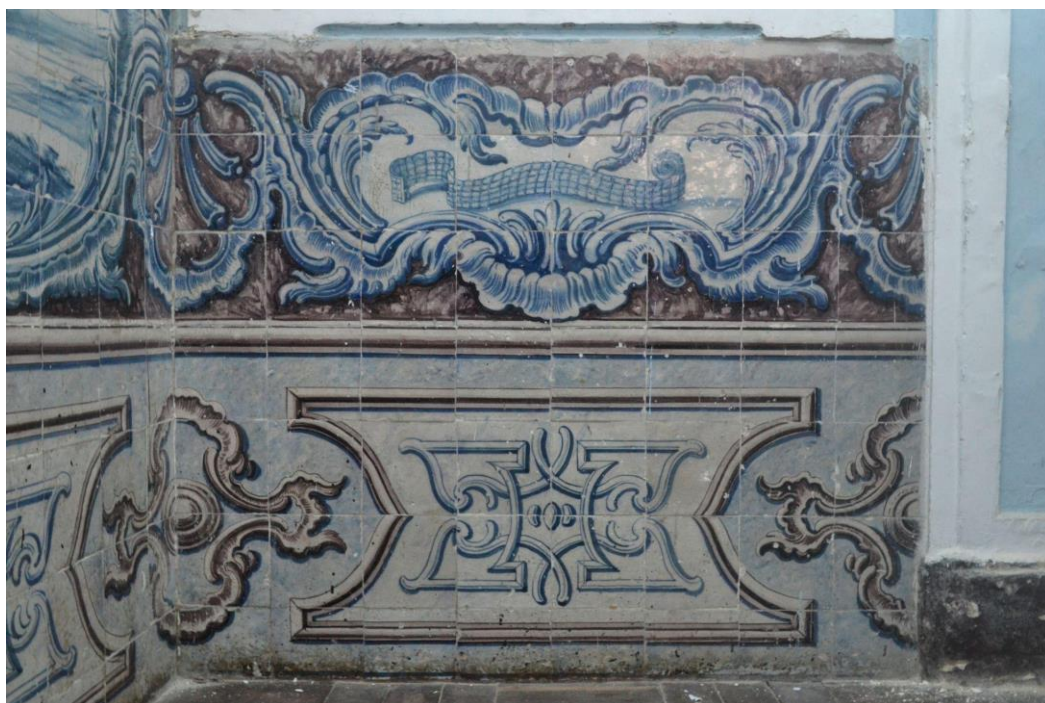
A última análise foi feita nos painéis da elevação F, que são os mais bem preservados da capela e quase não apresentam intempéries significativas, contendo apenas fissuras e manchas escuras no vidrado de algumas peças (Imagem 76). Esses painéis trazem as imagens de instrumentos penitenciais Cilício e Disciplina (Imagens 77 e 78).

Imagem 77 - Painel à direita do altar com a imagem do instrumento penitencial da Disciplina. Fonte: Pantoja (2023).

Imagem 78 - Painel à esquerda do altar com a imagem do instrumento penitencial do Cilício. Fonte: Pantoja (2023).

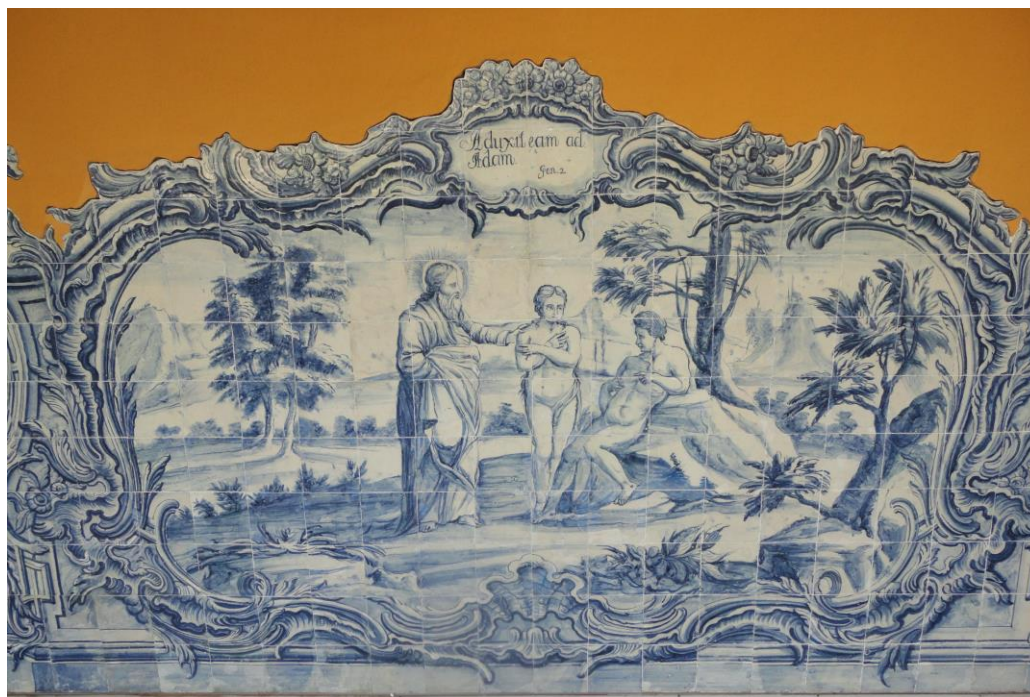
Para ornamentar o Convento chegaram as primeiras peças azulejares na segunda metade do século XVII (Silva; Muniz, 2018). O claustro apresentou maior destaque, com suas paredes revestidas por painéis de azulejos historiados em tons de azul no fundo branco, com concheados rococó fazendo seu emolduramento e uma inscrição em latim na parte central superior do painel (Imagem 84).

Imagem 84 - Exemplar de painel de azulejos historiados no Convento de Santo Antônio do Recife. Fonte: UNESP.

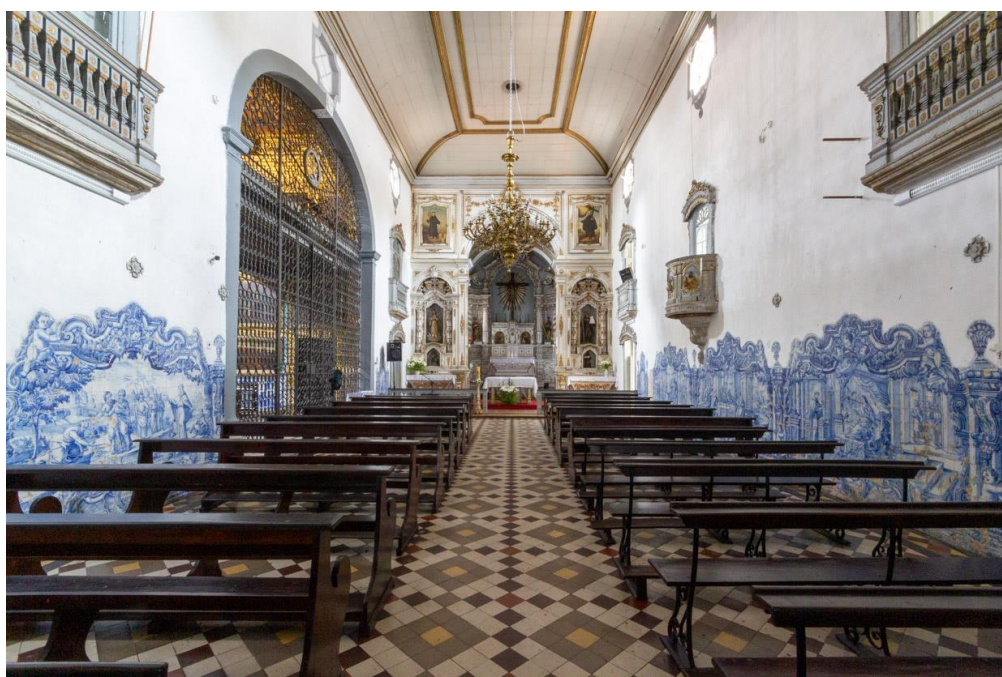
A nave da igreja do Convento é revestida por onze painéis de azulejos historiados em azul e branco e emoldurados por pilastras encimadas por vasos nas extremidades, contendo figuras angelicais e cenas da vida de Santo Antônio de Lisboa e, em quase todos os painéis, existe uma inscrição em latim (Cavalcanti, 2006) (Imagem 85).

Imagem 85 - Nave da Igreja do Convento de Santo Antônio do Recife, revestida por azulejaria historiada. Fonte: Acesse Igrejas.

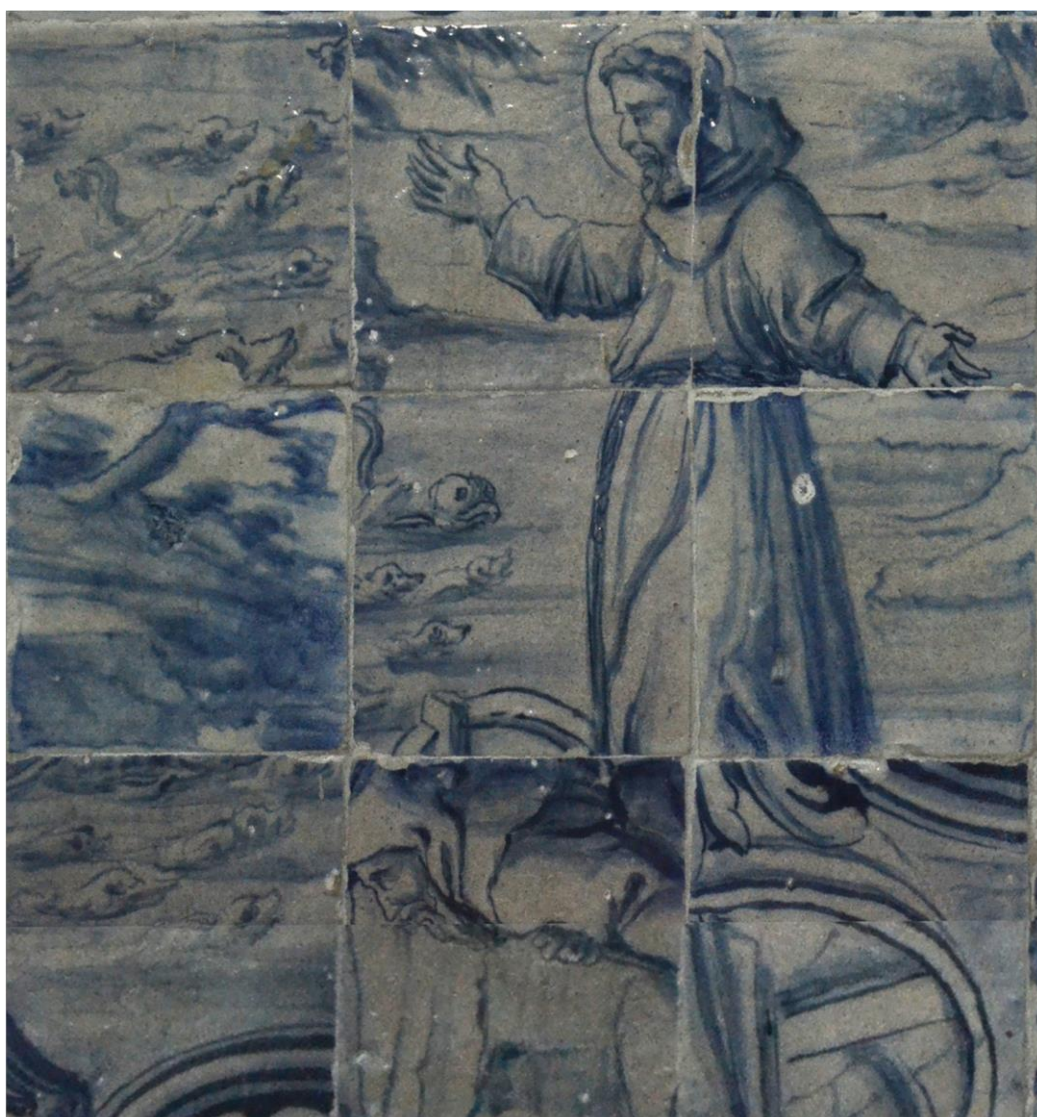
Os azulejos colocados equivocadamente nesse painel fazem parte da cena do discurso de Santo Antônio aos peixes, mas se encontram deslocados dentro da Sala Capitular, já que nesse ambiente todos os painéis são dedicados a representar cenas da vida de São Francisco de Assis (Imagem 88).

Imagem 88 - Fragmento de azulejos com a representação do discurso de Santo Antônio aos peixes. Foto: Pantoja (2023). Retificação Autoral.

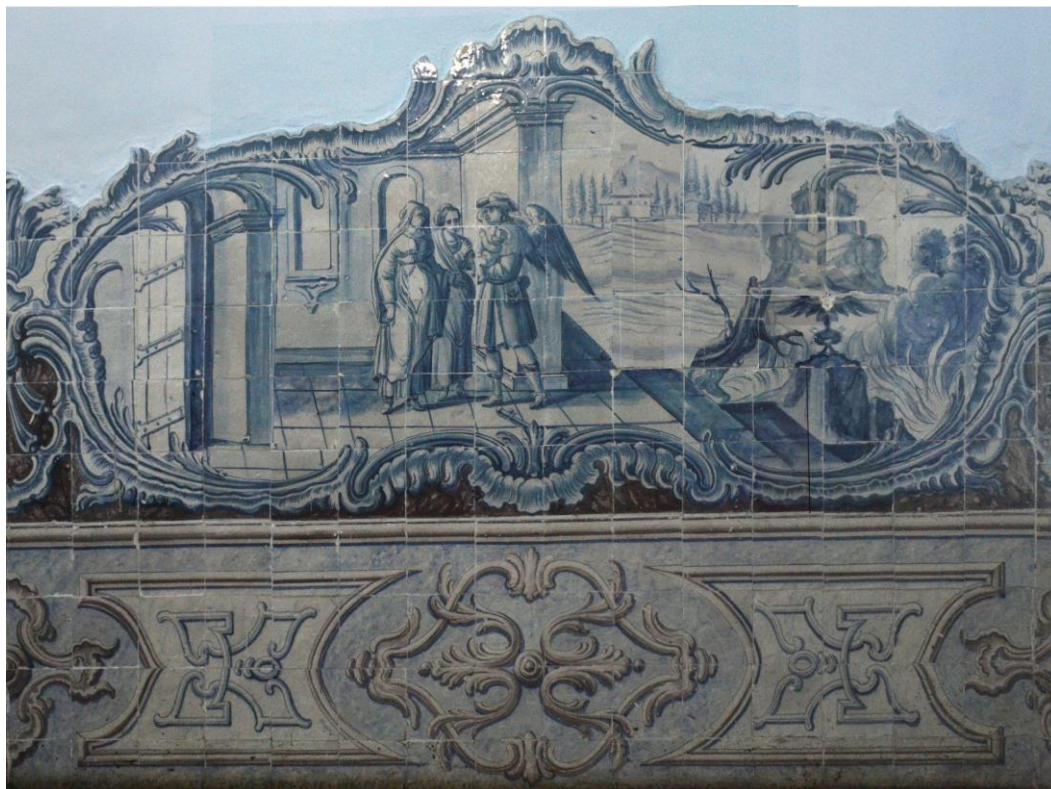
O processo para a reconstituição da imagem original foi feito através do estudo da cena em painéis azulejares de diferentes conventos, de forma que o resultado obtido foi majoritariamente obtido pela interpretação do próprio painel presente na Sala Capitular, visto que as referências encontradas não foram suficientes

para compor o desenho estimado como o original. O produto resultante trata-se de uma leitura feita a partir dos elementos arquitetônicos e naturais, parcialmente pintados nos azulejos em estudo (Imagem 89).

Imagem 89 - Painel reconstituído após edições no *Photoshop*. Edição Autoral

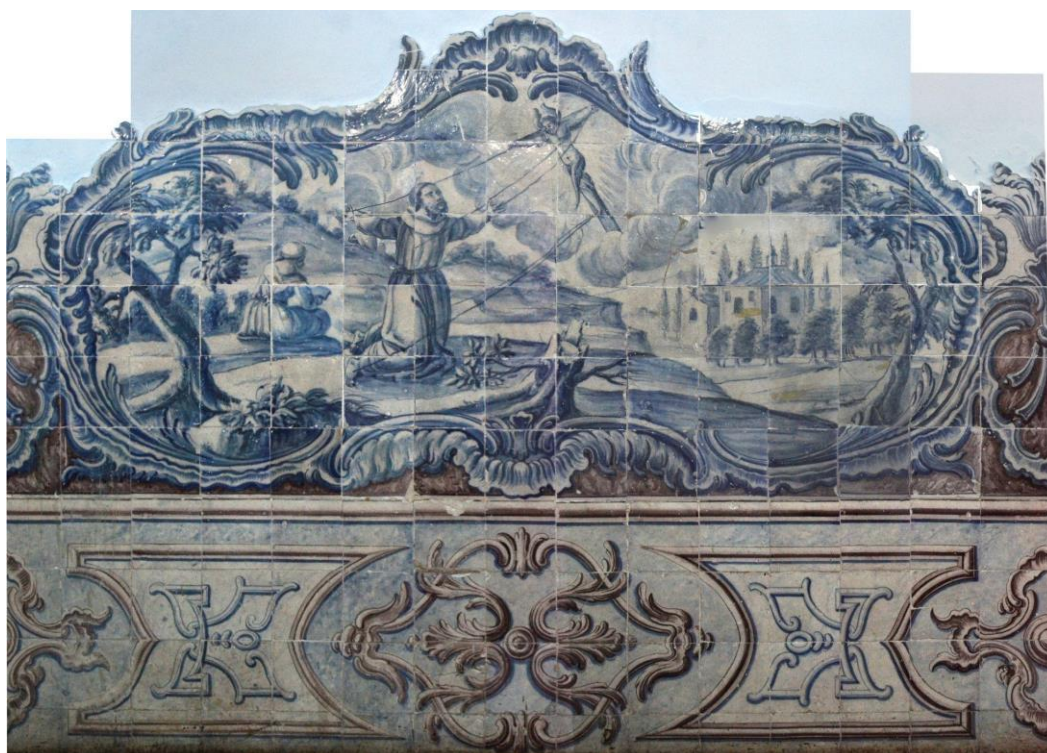
Para a correção desse painel, foi feita a reconstrução das costas da representação de São Francisco, dos elementos naturais e arquitetônicos e correção do emolduramento a partir de pinturas encontradas em outros azulejos do próprio painel estudado (Imagem 91).

Imagem 91 - Painel reconstituído após edições no *Photoshop*. Edição Autoral

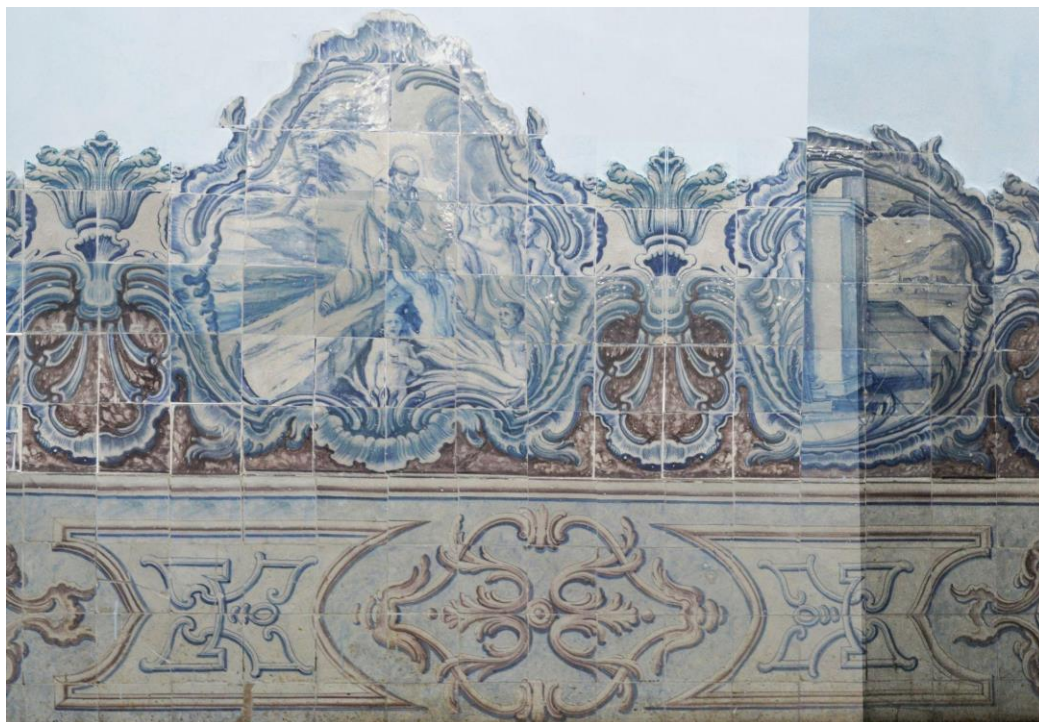
Esse painel é o mais comprometido de todos quanto à interrupção da figuração e no assentamento equivocado da moldura. Para a recuperação da imagem original, foi feita uma espécie de quebra-cabeça, visto que, ao longo da análise do painel, foi identificado que os azulejos que compunham a cena correta já estavam presentes na parede, porém no lugar errado, assim, com a ajuda do *PhotoShop* esses foram alocados para o seu devido espaço, de forma a formar a cena do “Privilégio do Cordão”, onde se vê São Francisco resgatando as almas do purgatório, é possível ver, ao centro, as almas se segurando no cordão do hábito (Imagem 94). Foi corrigido também o emolduramento.

Imagem 94 - Painel reconstituído após edições no *Photoshop*, revelando a cena “O Privilégio do Cordão”. Edição Autoral

Foi possível identificar uma das cenas desse painel, no entanto, não foi encontrada pista de onde se encaixaria a imagem de Santo Antônio anteriormente descrita em nenhum dos painéis estudados. Optou-se por fazer o fechamento da moldura da cena encontrada, desconsiderando a lateral da segunda imagem.

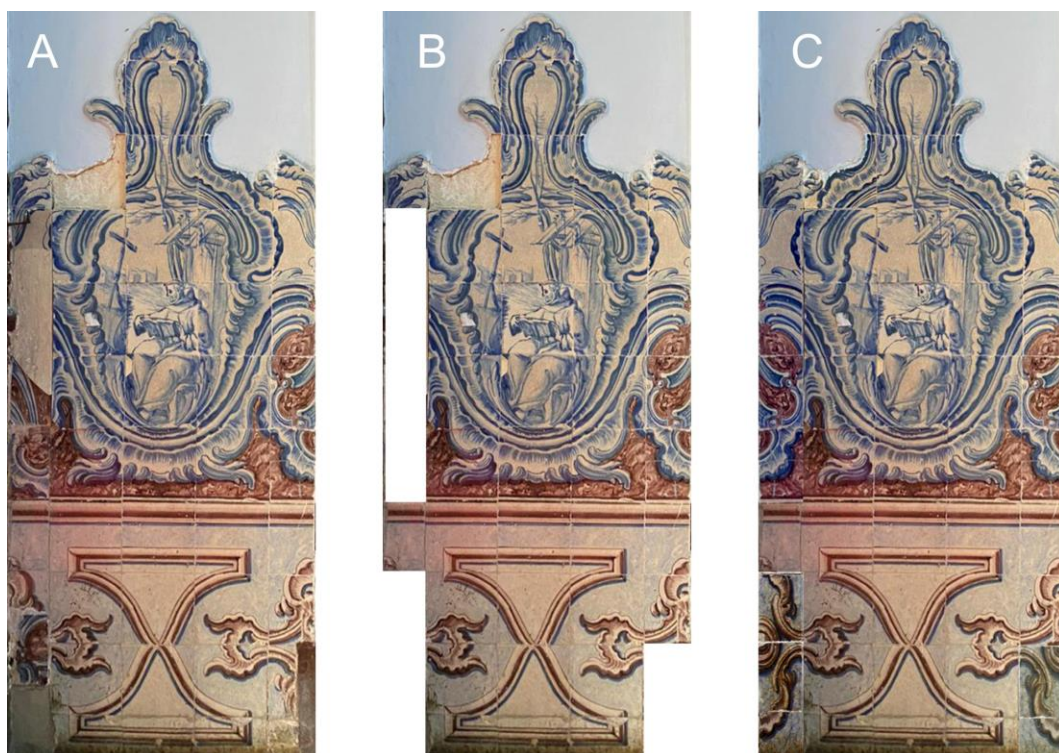
O último painel historiado identificado com a interrupção de sua figuração é aquele que ladeia a parede esquerda da porta de entrada, que traz a imagem do frade leitor. Esse, assim como aquele que o defronta, não está ilegível, visto que apenas seu emolduramento e os desenhos padronizados na parte de baixo do painel são faltosos, porém, ele é consideravelmente mais corrompido, possuindo mais partes faltantes e, até, um azulejo descolado da parede. Após a identificação desses erros, foi utilizada a ferramenta *PhotoShop* para reproduzir os concheados e brasões a partir de outros painéis presentes na Sala Capitular para corrigir os equívocos do atual painel (Imagem 95).

Imagem 95 - Painel “Frade leitor” atualmente (A); Azulejos identificados como equívocos (B); Painel reconstituído após edição no *PhotoShop* (C). Foto, Retificação e Edição Autorais.

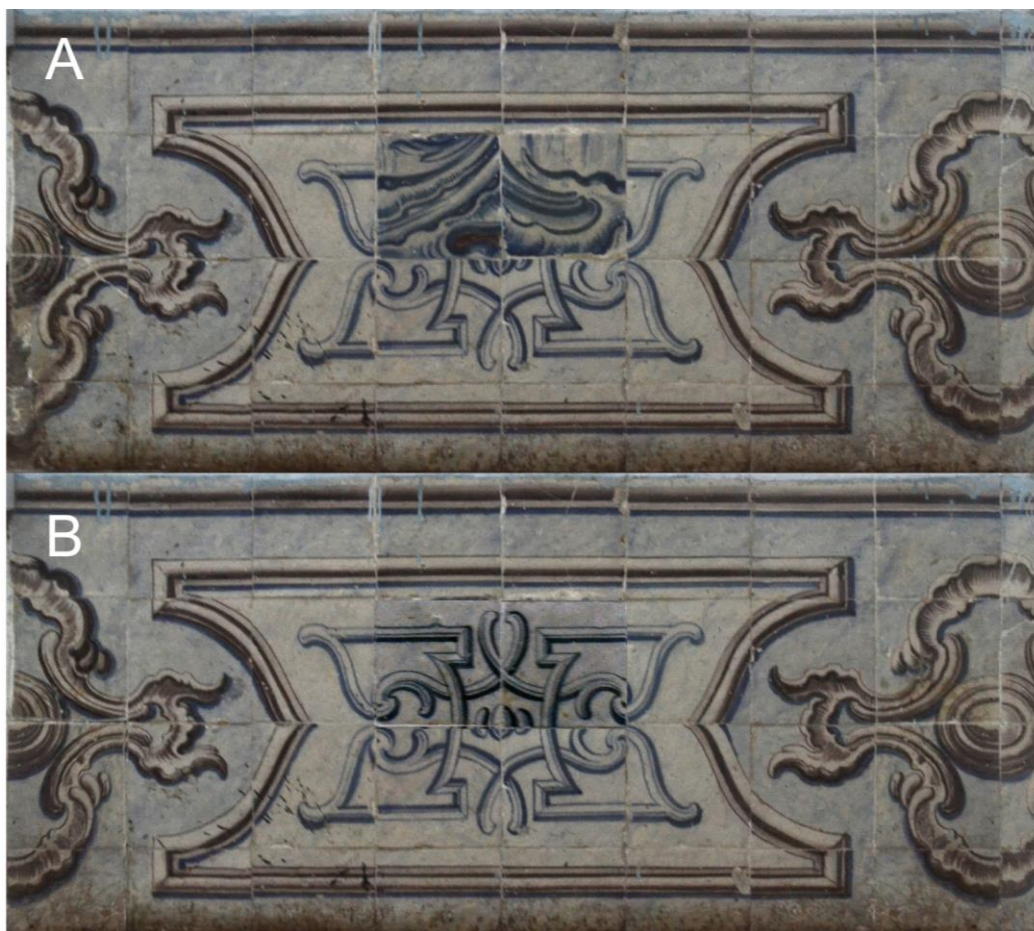
Imagem 96 - Painel de azulejos com desenho padronizado atualmente (A); Painel reconstituído após edição no *PhotoShop* (B). Foto: Pantoja (2023). Retificação Autoral.
