# VALORES DE APLICAÇÃO E MANUTENÇÃO DE SINALIZAÇÃO HORIZONTAL DE TRÂNSITO EM BELÉM

Trabalho de conclusão de curso de  
graduação de Engenharia Civil da  
Universidade Federal do Pará, sob  
orientação da Prof<sup>a</sup>. Patrícia  
Bittencourt Tavares das Neves.

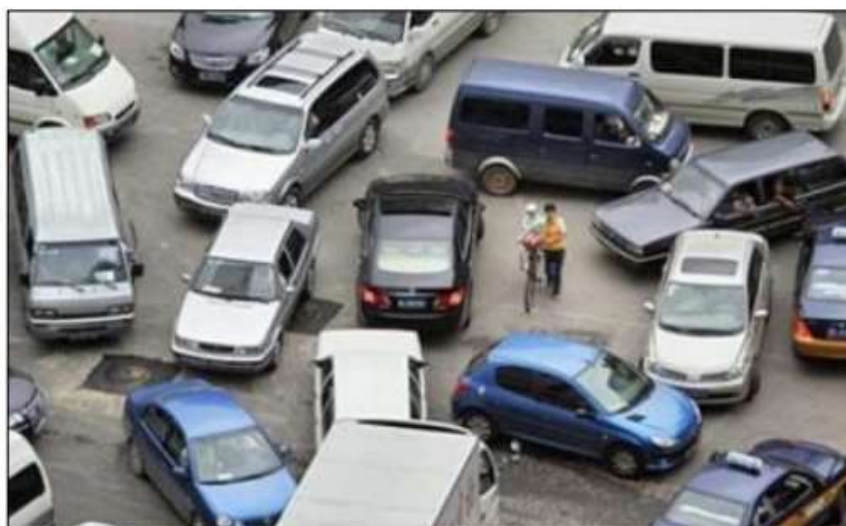
Figura 5 - Descoordenação no Trânsito

A principal característica da sinalização horizontal é a canalização do fluxo de veículos, quando há falta de tais ordenações passa-se a se ter descoordenação no fluxo de carros, como mostra a figura abaixo:

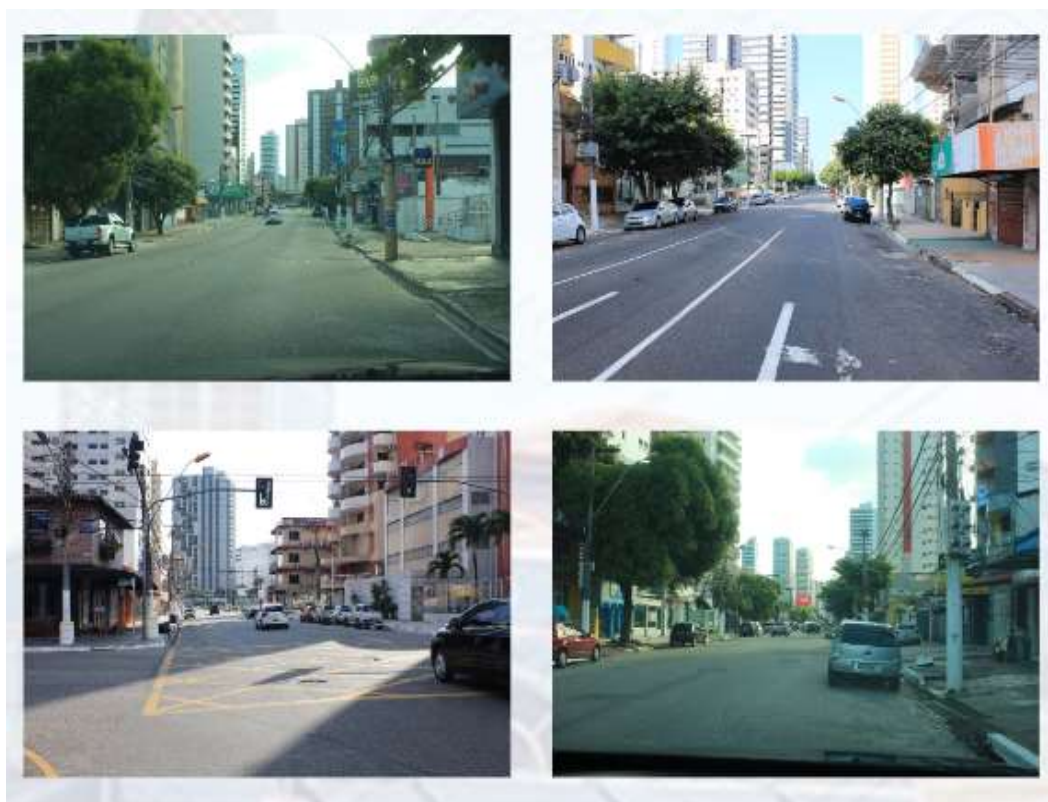
Figura 8 - Fotografias da Rua Antônio Barreto

A via foi recentemente recapeada e a sinalização finalizada em julho de 2023. Atualmente, a sinalização horizontal apresenta desgaste, como a faixa de pedestre localizada na Rua Antônio Barreto com a Travessa 09 de janeiro já apresenta sinais de deterioração (Figura 7), assim como a pintura danificada em vários trechos. Como existe um grande fluxo na região, é essencial uma manutenção adequada, com uma

Apesar da Rua Antônio Barreto ter sido recapeada recentemente e realizada sinalização horizontal ao longo de toda a via, esta sinalização já possui problemas,

como desgastes nas pinturas e danos no asfalto. Esses desgastes geram falta de visibilidade, que ameaçam a segurança dos pedestres e dos condutores; os problemas do asfalto geram riscos de acidentes, sendo imprescindível sua recuperação.

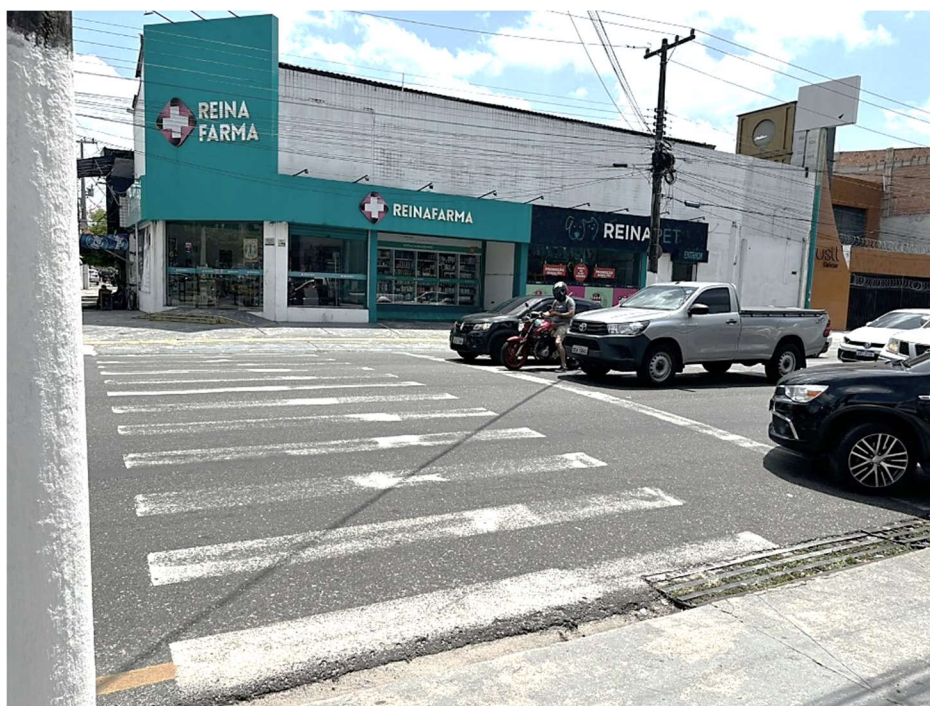
Figura 9 - Faixa de pedestres na Rua Antônio Barreto

sinalização eficiente, onde possa garantir a segurança dos pedestres, delimitando bem a área de travessia, pois atravessar na faixa se trata de uma questão de segurança e uma implantação e manutenção adequada garantem sua melhor utilização.

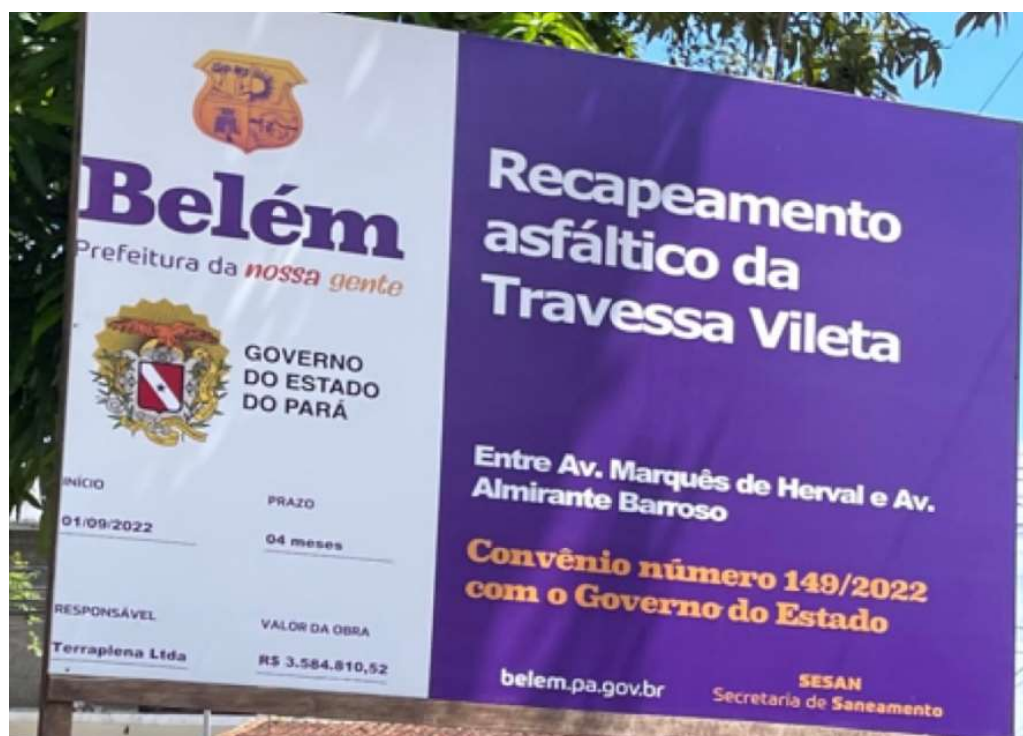
Figura 14 - Obra na travessa Vileta

A obra na Travessa Vileta, bairro do Marco, compreende o perímetro entre a Marquês de Herval e Avenida Almirante Barroso iniciou em setembro de 2022 e teve duração de 4 meses. Contudo, apesar de recapeada, a Travessa Vileta está sem sinalização asfáltica e é possível ver diversos bueiros abertos sem tampa de proteção (QBNEWS, 2023).

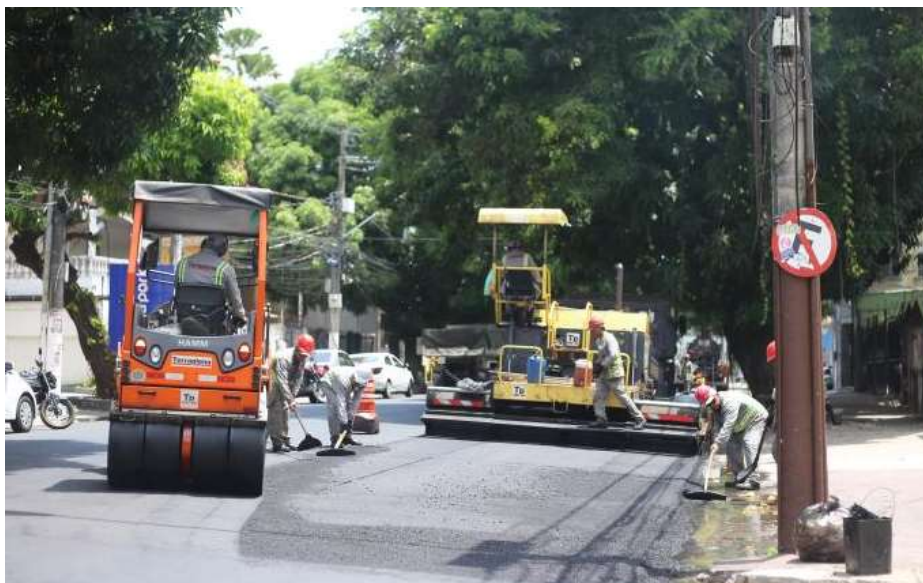
Figura 15 - Obra na Av. Gentil Bittencourt

As obras de recapeamento asfáltico da avenida Gentil Bittencourt, uma das principais vias da cidade, teve um investimento de R\$ 5.515.521,05. Que tinha como início serviço de recuperação asfáltica na avenida e em seguida a SEMOB já iniciaria os serviços de sinalização horizontal para o fluxo do trânsito com segurança (BELÉM, 2023).
