TRABALHO DE CONCLUSÃO DE CURSO

**IDENTIFICAÇÃO DE ÁREAS VULNERÁVEIS AO TRANSPORTE DE
COMBUSTÍVEIS NA RODOVIA BR-156, NO ESTADO DO AMAPÁ (AP)**

Trabalho de Conclusão de Curso apresentado à
Faculdade de Oceanografia do Instituto de
Geociências da Universidade Federal do Pará,
para a obtenção do título de Bacharel em
Oceanografia.

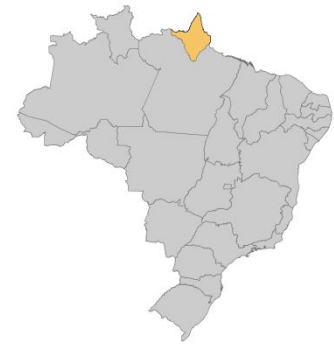
Figura 2. Imagem de satélite indicando a localização da área de estudo, com destaque para rodovia BR-156.

A área de estudo do presente trabalho, corresponde às imediações da rodovia BR-156, englobando os municípios de Tartarugalzinho, Amapá, Calçoene e Oiapoque, bem como outras localidades e povoados, percorrendo uma distância de aproximadamente 420 km, como mostrado na Figura 2.

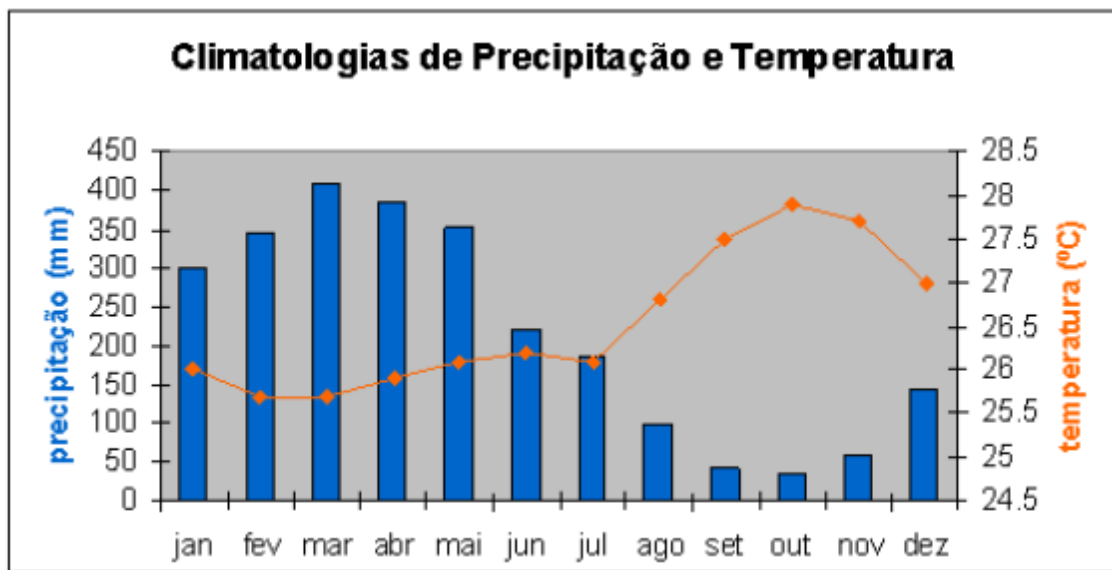
Figura 3. Oscilação da média mensal da precipitação e temperatura no Estado do Amapá, com base em séries temporais de 1961 a 1990.

O regime pluviométrico do litoral amapaense é tropical, caracterizado por um período bastante chuvoso com mais 70% do total anual de janeiro a julho, e um período de sub-seca de agosto e se prolonga até dezembro com precipitações entre 100 a 550 mm mensais (INPE, 2007).

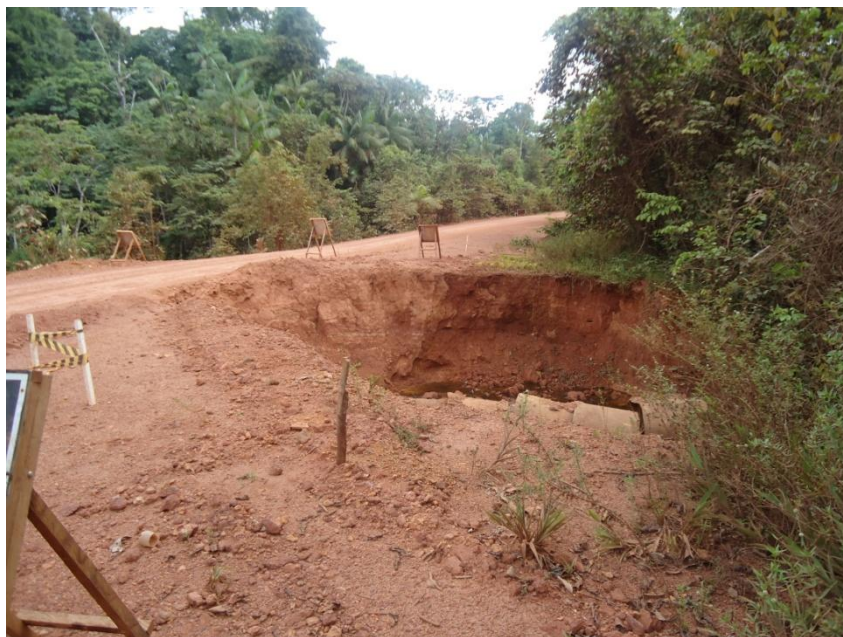
Figura 8. Rodovia BR-156 sentido Macapá-Oiapoque em viagem de campo realizado em 14/11/2011.

As viagens pela rodovia duram aproximadamente 12 horas por uma estrada constituída de asfalto e terra batida, sendo que nesta extensão são quantificados 60% de asfaltamento que saindo de Macapá atinge o município de Calçoene. O percurso inverso Oiapoque/Macapá conta com 50 km de pavimentação (OLIVEIRA & GUERRA, 2010). Nesse trajeto das 50 pontes existentes, a maior parte é construída de madeira, facilitando a passagem por cima dos rios, riachos e igarapés, destacando as precárias condições dessas estruturas e o constante perigo para viajantes, veículos, e transporte de qualquer produto perigoso, uma vez que alguns trechos são estreitos, erodidos e cercados de abismos, por muitas vezes inviáveis para o tráfego em consequência da grande camada de lama que se formam durante a estação chuvosa (OLIVEIRA & GUERRA, op. cit.) (Figura 8).

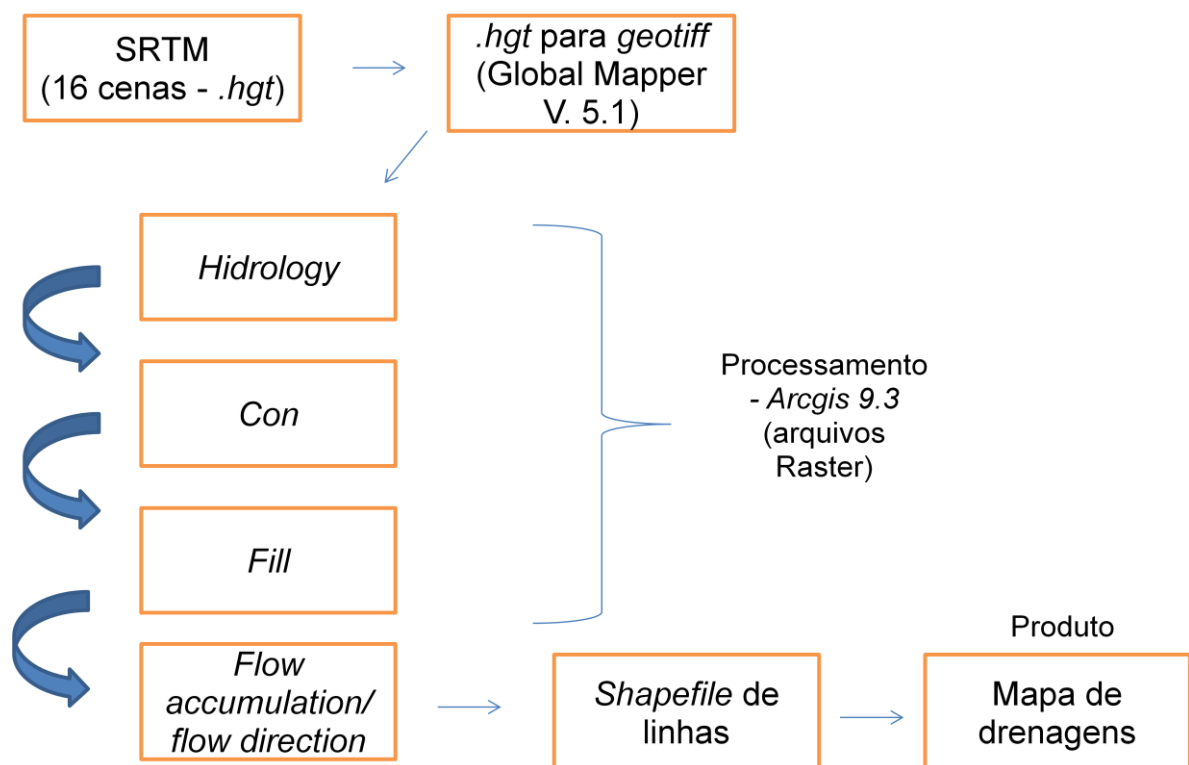
Figura 9. Fluxograma exemplificando o processo da extração de drenagem.

Importante destacar que houve erros na extração automática da drenagem, devido à baixa declividade da planície costeira do Amapá. Houve, então, a necessidade de realizar as devidas correções manualmente no editor do *ArcGis 9.3*, com o auxílio visual da imagem Landsat 7, ETM+ de 18/11/2000, disponível no banco de dados da NASA <http://zulu.ssc.nasa.gov/mrsid>.

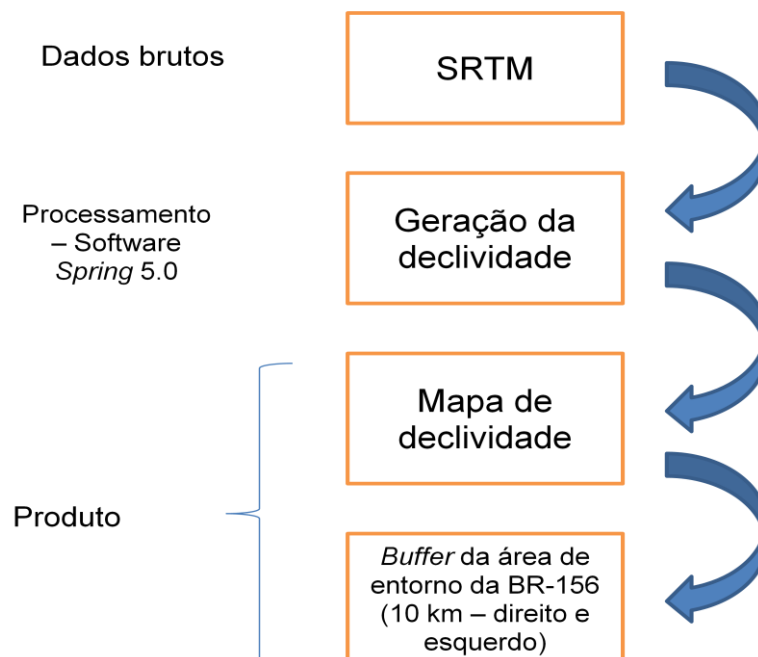
Figura 10. Fluxograma exemplificando o processo da criação da declividade a partir de dados SRTM.

Inicialmente, os arquivos em *.hgt* foram manipulados no *Global Mapper V 5.1* e exportados em *geotiff* para o software *Spring 5.0* (Figura 10). Neste programa, foi realizado a

Após a criação do mapa, o mesmo foi convertido da forma matricial para um vetor e exportado para o software *ArcGis* 9.3 para a realização do *buffer* da área de entorno da rodovia BR-156.

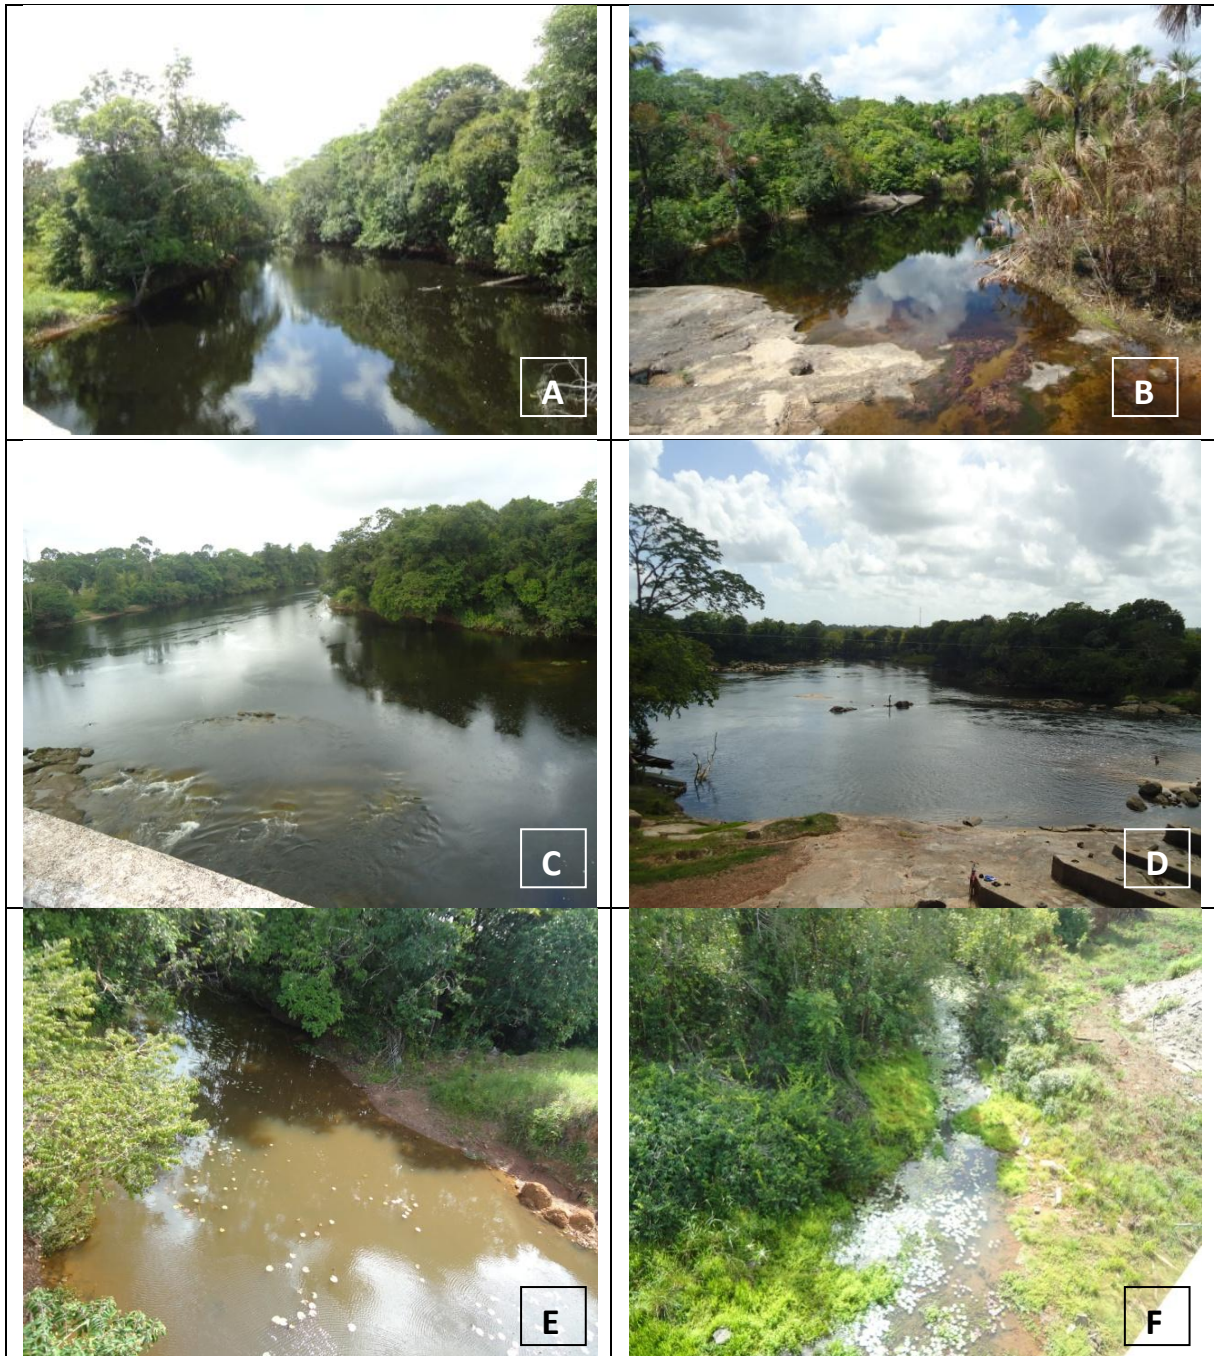
Figura 13. Fichas dos principais pontos amostrados e suas características. **Ponto 1 (A):** Tartarugalzinho. Possui ponte pavimentada com acostamento. Drenagem flui para a região dos lagos; **Ponto 2 (B):** Tartarugalzinho. Possui ponte pavimentada com acostamento; **Ponto 9 (C):** Igarapé Água Branca, onde possui ponte pavimentada com acostamento. Presença de mata ciliar. Drenagem fluindo leste para oeste; **Ponto 13 (D):** Rio Amapá Grande, onde possui ponte pavimentada com acostamento. Presença de habitações e uso do rio para lazer. Drenagem fluindo de leste para oeste; **Ponto 11(E):** Igarapé Rasa, onde possui ponte com acostamento. Presença de mata ciliar, e fluxo de drenagem que corre de leste para oeste; **Ponto 14 (F):** Igarapé do Padre, onde possui ponte pavimentada com acostamento. Presença de mata ciliar.

As fotos foram obtidas a partir do lado direito da ponte, no sentido Macapá-Oiapoque.

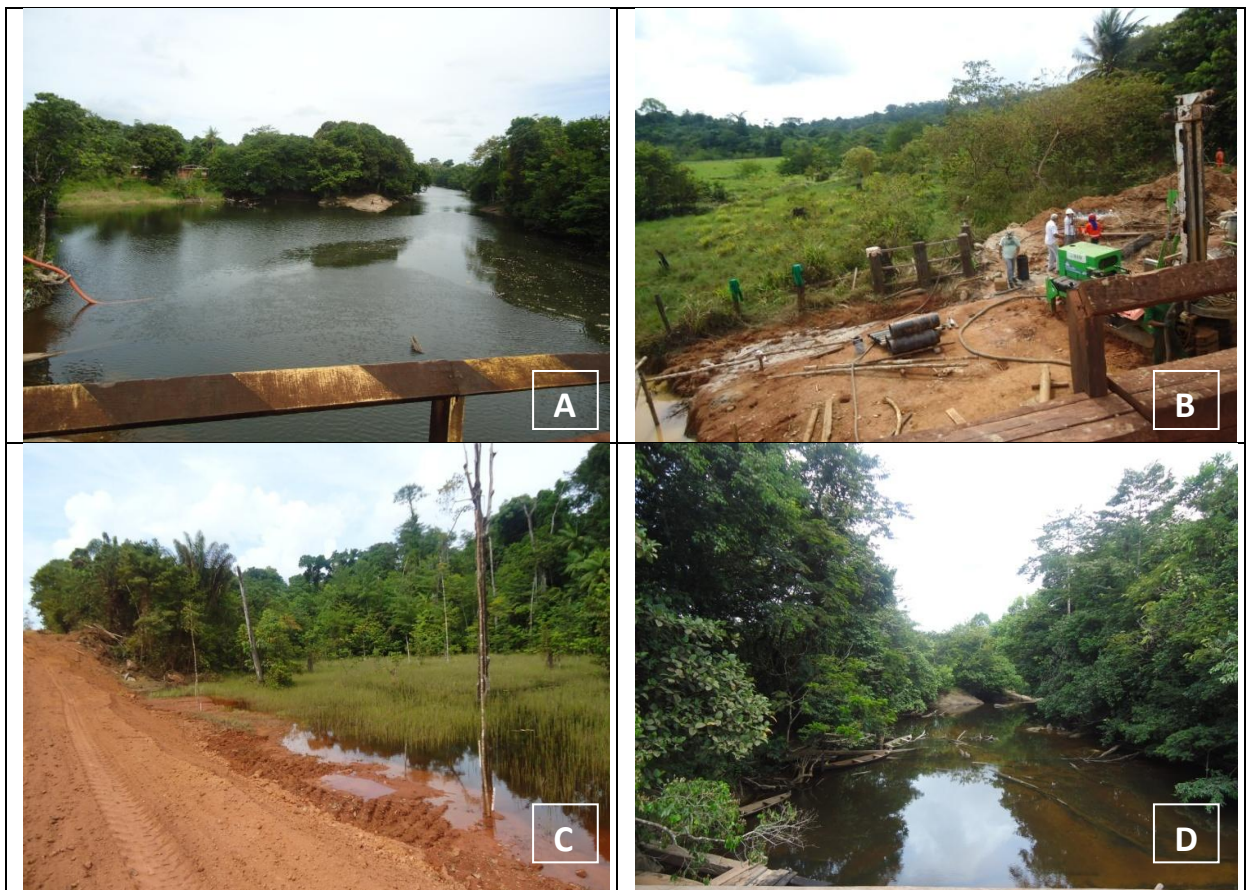
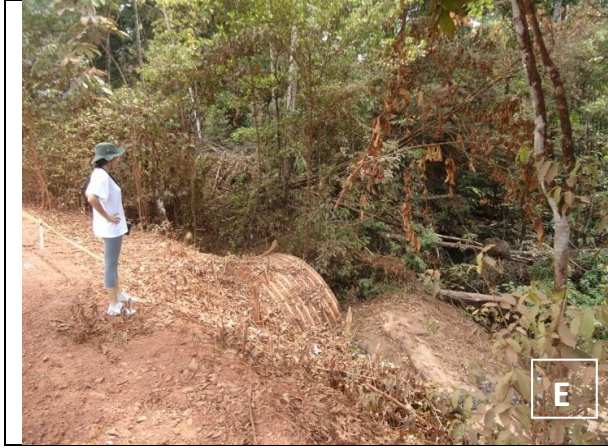
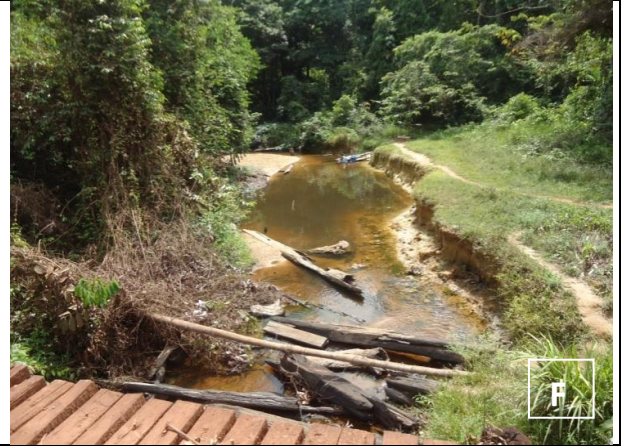
Figura 15. Fichas dos principais pontos amostrados e suas características. **Ponto 16 (A):** Tartarugalzinho Rio Calçoene, com ponte de madeira com acostamento. Presença de habitações, com o fluxo da drenagem que corre de leste para oeste. Margem direita da estrada (sentido Macapá-Oiapoque); **Ponto 18 (B):** Substituição das antigas pontes de madeira, por pontes estruturadas. Trecho em obras, para futuro asfaltamento. Margem esquerda da estrada (sentido Macapá-Oiapoque); **Ponto 24 (C):** Drenagem interrompida, cortando a alimentação do rio, criando pequenos lagos em umas das margens (margem direita sentido Macapá-Oiapoque); **Ponto 41 (D):** Ponte de madeira. Drenagem com fluxo que corre de leste para oeste. Sedimento de fundo arenoso. Margem direita (sentido Macapá-Oiapoque); **Ponto 29(E):** Drenagem interrompida. Manilhas em situações precárias, auxiliando no fluxo da água de uma margem a outra. (Margem esquerda sentido Macapá-Oiapoque); **Ponto 48 (F):** Povoado de Carnot, ponte de madeira, com presença de moradias próxima a este rio. Rio utilizado para lazer, lavar roupa, etc. Margem direita (sentido Macapá-Oiapoque).

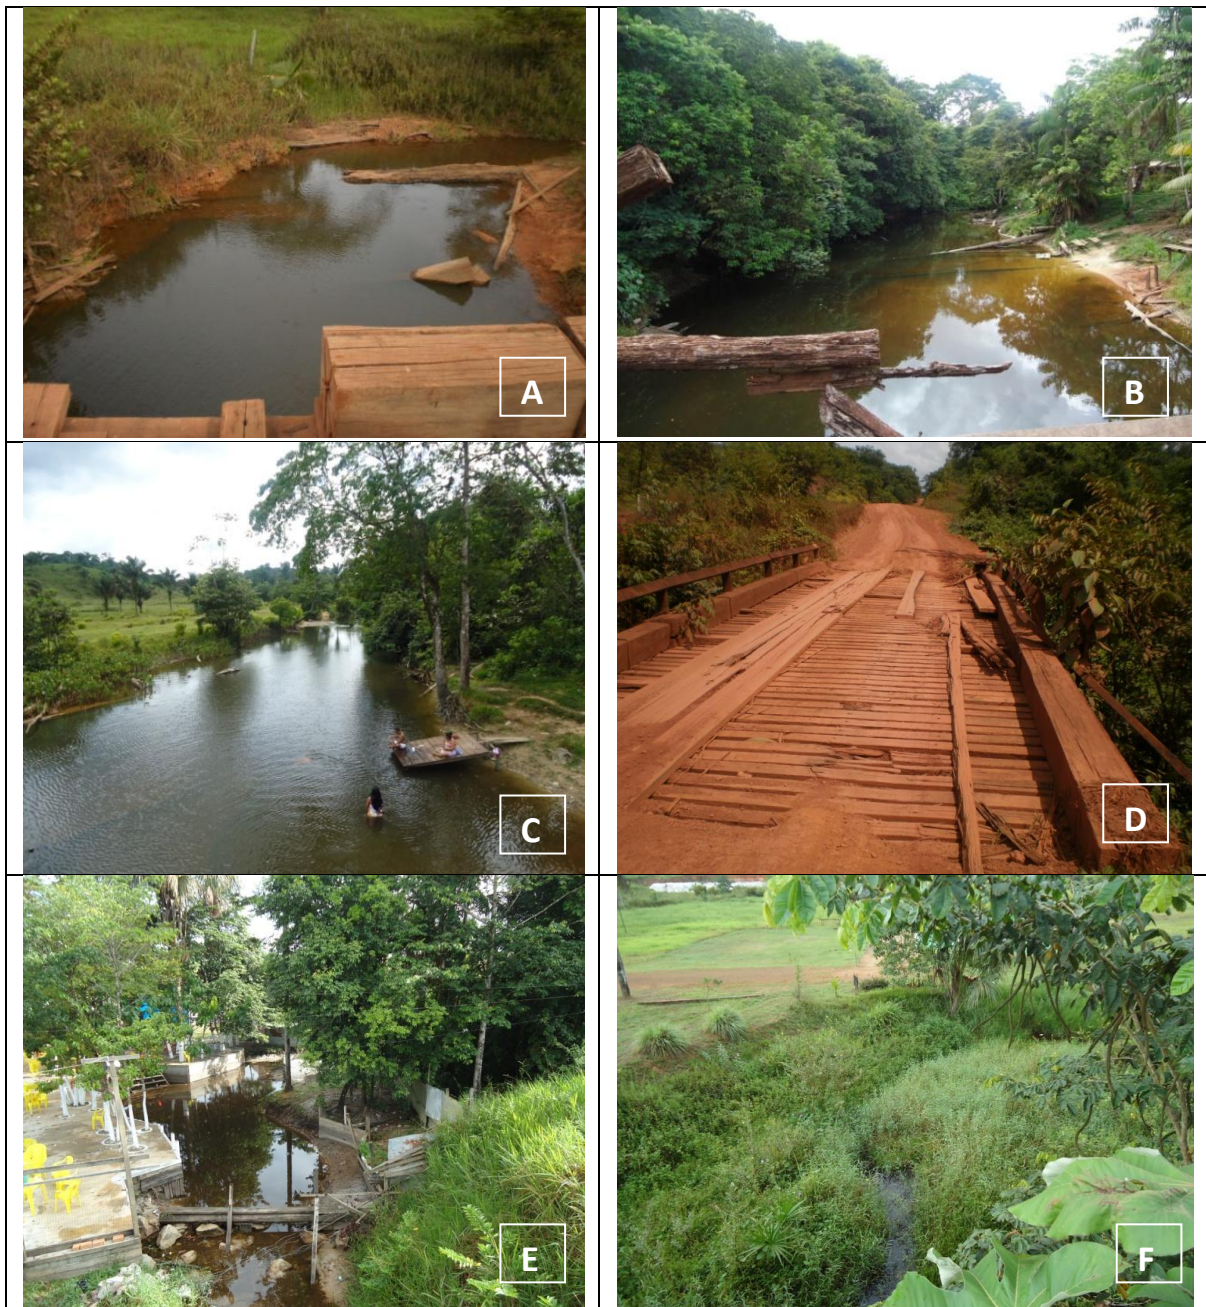
Figura 17. Fichas dos principais pontos amostrados e suas características. **Ponto 75 (A)**: Rio Cassiporé. Ponte de madeira, com as estruturas em precárias condições. Margem esquerda da rodovia (sentido Macapá-Oiapoque); **Ponto 98 (B)**: Local da reserva indígena da Aldeia Tukai. Margem direita da rodovia (sentido Macapá – Oiapoque); **Ponto 117 (C)**: Igarapé Curipi, sob ponte de madeira. Local de reserva indígena. Drenagem com fluxo de direita para esquerda. Rio deságua no Rio Uaçá. Margem direita da rodovia (sentido Macapá-Oiapoque); **Ponto 104 (D)**: Oiapoque. Estrada pavimentada com acostamento. Presença de habitações e balneários, com o rio em sistema de manilhas. Margem direita (sentido Macapá-Oiapoque); **Ponto 141 (E)**: Oiapoque. Estrada pavimentada com acostamento. Presença de habitações e balneários, com o rio em sistema de manilhas. Margem direita (sentido Macapá-Oiapoque); **Ponto 147 (F)**: Igarapé Patauí, no Oiapoque. Presença de habitações nas proximidades do rio. Margem esquerda da rodovia (sentido Macapá-Oiapoque).

Às proximidades do município de Oiapoque, observa-se um pequeno trajeto até Clevelândia do Norte, da rodovia com adequada pavimentação, e a presença de acostamentos e sistemas de manilhas com pontes de concreto, mantendo a integridade dos igarapés e rios que se localizam no entorno da rodovia. Este trecho apresenta a presença de habitações ribeirinhas, bem como balneários destinados a lazer e fazendas para agricultura, agropecuária e pastagem (Figuras 17).

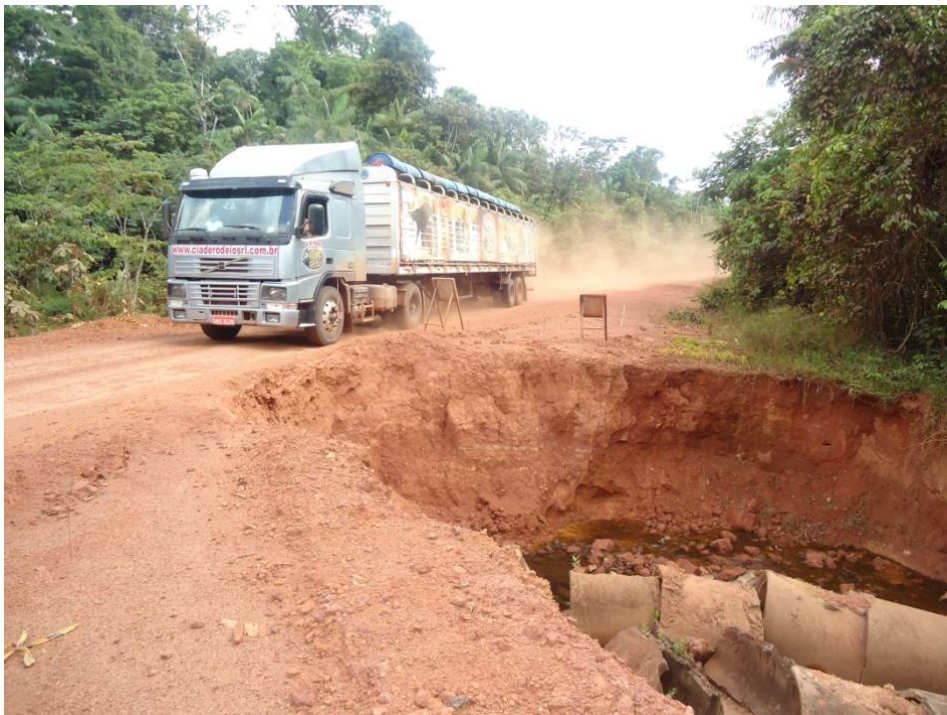
Figura 18 - Trecho da BR-156 entre Calçoene e Oiapoque, em viagem de campo realizado em 14/11/2011.

As principais causas de acidentes no transporte de combustíveis, que podem ocorrer na rodovia BR-156, é relativa às más condições da via, situação essa que é agravada diretamente pela falta de uma melhor infra-estrutura da malha rodoviária no Estado, bem como a insuficiência de recursos para o controle efetivo do trânsito nesta rodovia. Acrescentado a este fator, se inclui o fato desta malha rodoviária ser bastante extensa e apresentar em diversos trechos condições precárias de pavimentação (Figura 18 e 19), como observado no percurso de Calçoene ao Oiapoque, capazes de intensificar a probabilidade de acidentes. Em diversos trechos da BR-156 existem problemas relacionadas à falta de sinalização, manutenção e asfaltamento da estrada, onde a mesma foi construída sobre drenagens. Alguns pontos ao longo da rodovia, a mesma apresenta uma inclinação acentuada em relação ao solo, podendo causar desabamento de terra em alguns trechos ocasionando, assim, dificuldades no percurso em período chuvoso (Figura 18).

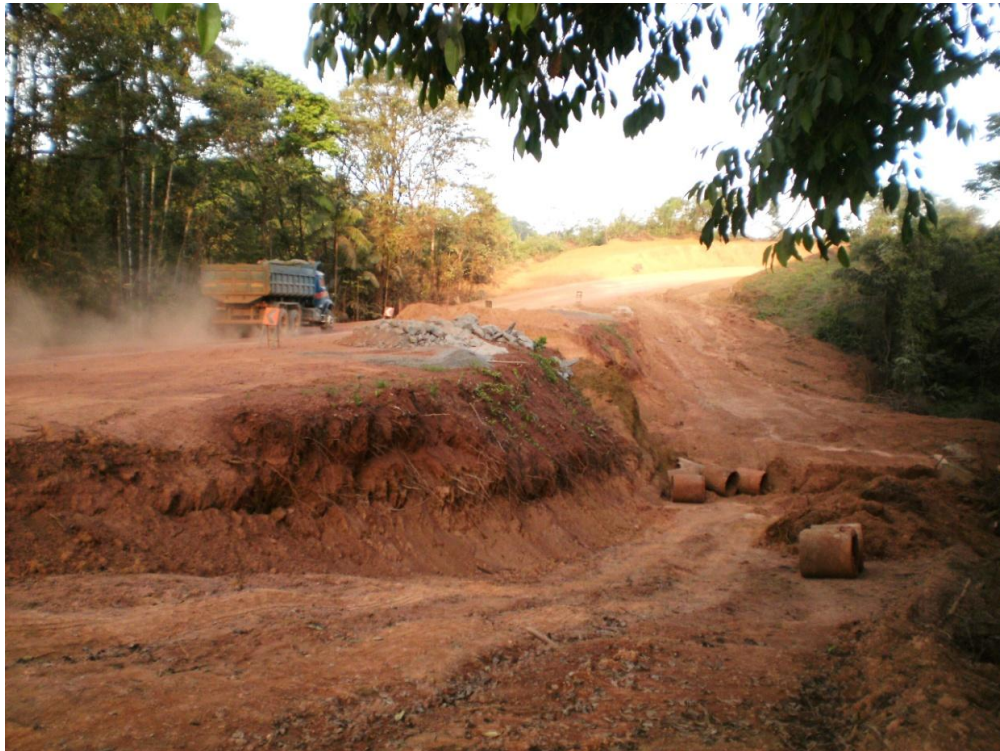
Figura 19 - Trecho entre Calçoene e Oiapoque, em viagem de campo realizada em 14/11/2011.

Como observado, na rodovia BR-156, há muitas drenagens cortadas e interrompidas, que podem ser comprometidas em acidentes com derramamento de óleo, sendo considerado de extrema gravidade, dado ao grau de dano que podem ocasionar as populações ribeirinhas, bem como a flora e a fauna aquática. Portanto, os efeitos adversos causados pelo derramamento acidental de óleo nas drenagens e imediações podem ser agudos (rápido início e evolução) e, principalmente, crônicos (início demorado, porém de longa duração).
