TRABALHO DE CONCLUSÃO DE CURSO

**VULNERABILIDADE E RISCO À EROÇÃO COSTEIRA
NA ILHA DE MOSQUEIRO/PA E A OCUPAÇÃO HUMANA
NA ORLA**

HERILENE CHAVES DE SOUSA

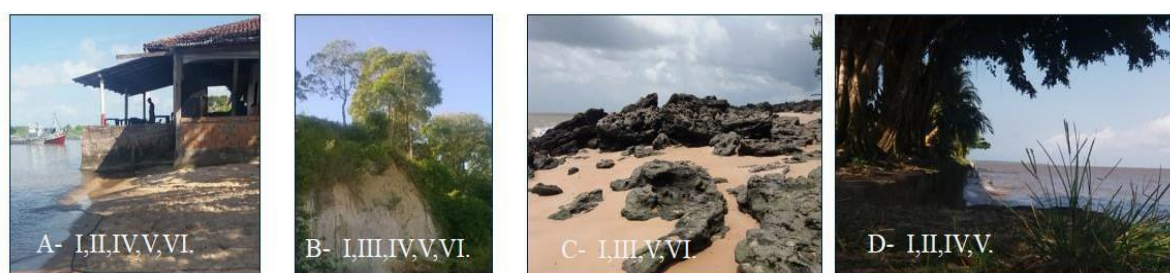
A avaliação dos indicadores de erosão costeira (I a VI), adaptados de Souza e Suguio (2003 apud Souza *et al.* 2005), apontam para uma elevada vulnerabilidade física (Figura 9), visto que mesmo com a construção dos muros de arrimos presentes em grande parte das praias existentes na Ilha, ainda é frequente a observação da erosão das margens do rio Pará, bem como um recuo do pós-praias em épocas de marés mais altas (período chuvoso) nas praias ainda não contempladas pela obra.

Figura 9- Classificação dos indicadores de erosão costeira (I a VI) em praias da Ilha de Mosqueiro. Praia do Areião (A): ocupação do pós- praia, pós-praia muito estreito; Marahú (B): falésia escarpada, (C) presença de depósitos pleistocênicos; praia do Bacuri (D): erosão implicando na retração da linha de costa. Fotografias retiradas em: 17/09/2017 e 28/02/2018. Fonte: Próprio Autor.

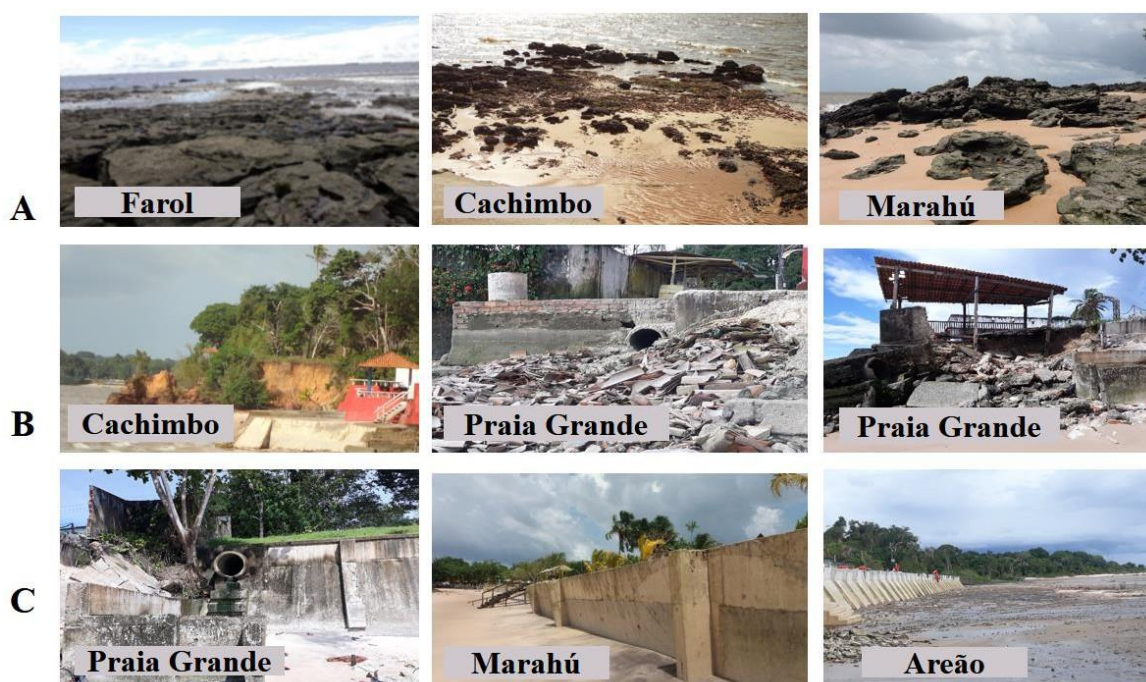
Os indicadores de erosão estão amplamente distribuídos na Ilha, e expõem feições como afloramentos rochosos pleistocênicos presentes na região, sem falar do processo de tombamento de árvores, queda de muros, destruição de ruas, casas e desmoronamento de falésias (Figura 10).

Figura 10- Indicadores de erosão evidentes na Ilha de Mosqueiro: (A) Depósitos pleistocênico e banco de cascalhos, (B) Desmoronamento de falésias, de muros e de casas, (C) Reconstrução de muros. Fotografias retiradas em: Abril/2017 à Junho/2019.

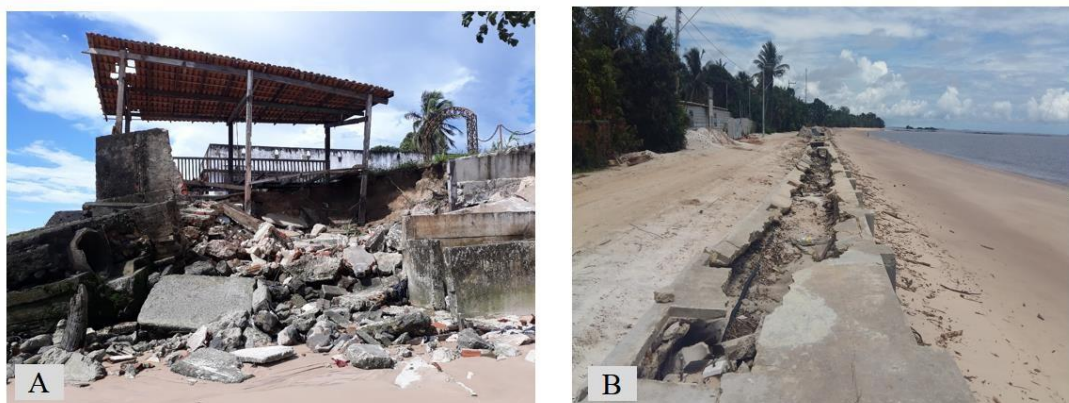
Vale ressaltar que mesmo após as construções da nova orla e muros de arrimos, as praias de Marahú e Grande ainda sofrem com os processos hidrodinâmicos, sendo possível registrar no período chuvoso de 2019 a destruição em avenidas e até mesmo em casas (Figura 22).

Figura 22-Representação das praias afetadas pela combinação de processos hidrodinâmicos. (A) Praia grande: Casa destruída. (B) Marahú: Muro de arrimo danificado. Fotografias retiradas em: 16/05/2019. Fonte: Próprio Autor.

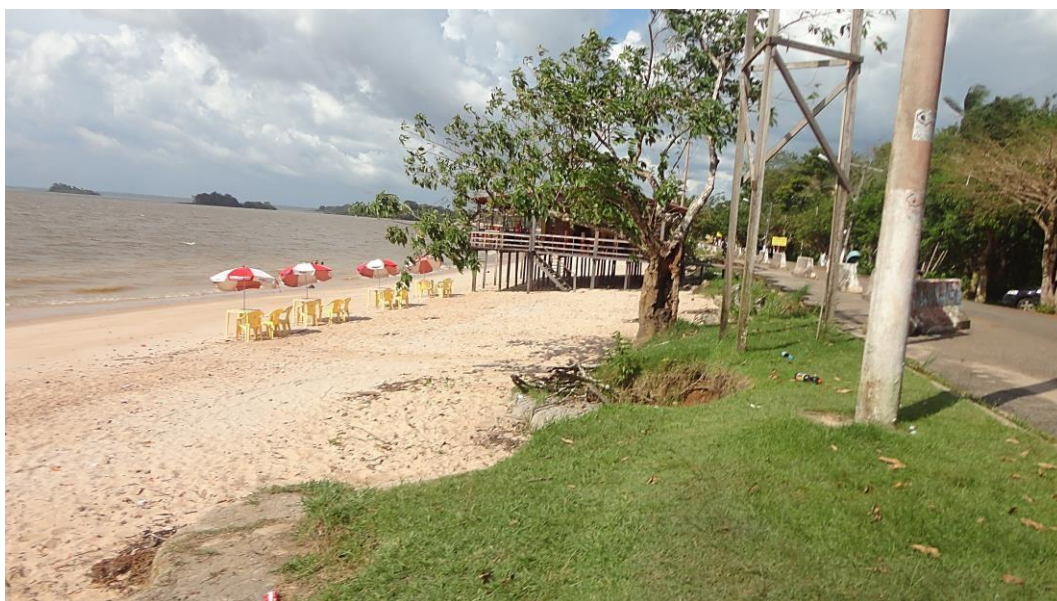
Figura 23-Exemplificação das erosões na margem fluvial ocorridas na Praia do Paraíso. Fotografia retirada em: 19/06/2017 (antes da construção da nova orla).

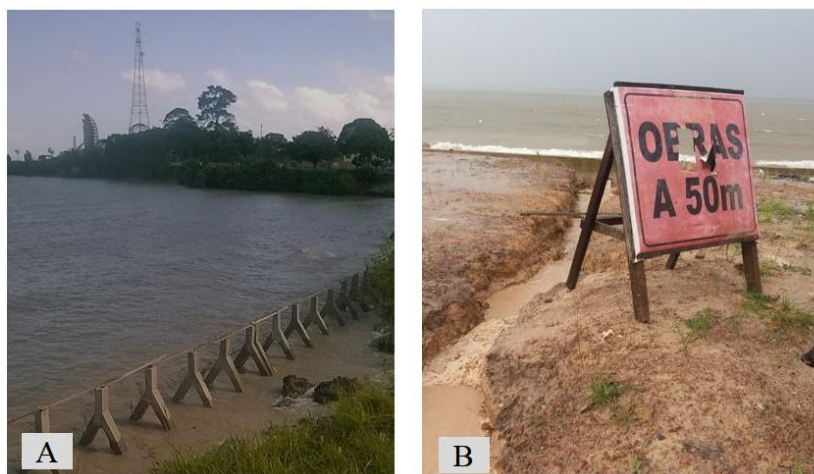
Em toda a Ilha, referente ao ano de 2017 e 2018 foi possível perceber que as casas sofreram desvalorização, ocasionando muitos abandonos das mesmas, pelos diversos problemas ocasionados pela erosão e insegurança local, falta de planejamento público e privado em relação às construções das casas e avenidas, assim como pela interferência antrópica que assim acentuou o problema erosivo no local, devido ao crescimento populacional desordenado, contribuindo significativamente para a degradação do ambiente. Os locais com os danos muito forte são áreas bem localizadas com vista para os rios, de fácil acesso, porém após fortes impactos combinados de processos hidrodinâmicos, em detrimento a forte ação erosiva, estas casas passam a ser desvalorizadas, pelos altos custos de manutenção ou recuo, ocasionando a perda de turistas para o local pela denominada “poluição visual” (Figura 24).

Figura 24-Exemplificação da poluição visual presente nas Praias: (A) Ariramba, (B) Marahú.
Fotografia retirada em:22/09/2018. Fonte: Próprio Autor.

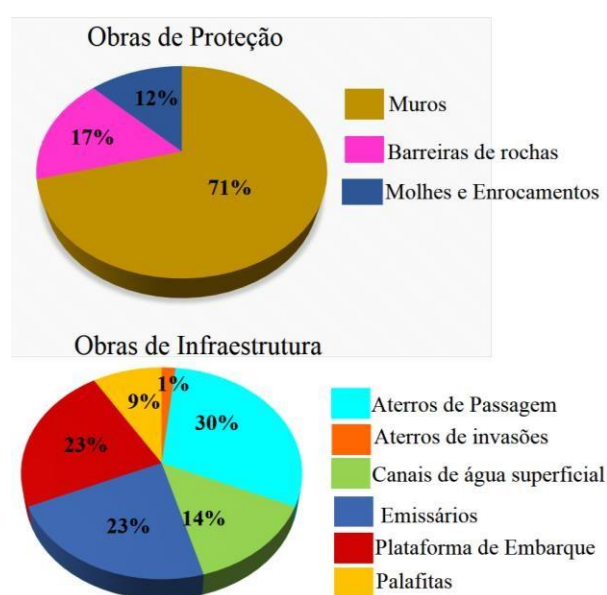
Em entrevistas com os proprietários de casas e quiosques na Ilha, obtiveram-se informações de que eles realizam diversas obras com o objetivo de minimizar os impactos causados pelas marés altas e problemas associados. As entrevistas realizadas com os moradores demonstram o predomínio de obras classificadas como proteção, segundo Farinaccio & Tessler (2010), sendo elas: Muros, barreiras de rochas, molhes e enrocamentos, em locais onde os danos são fortes. Há predomínio nos locais com danos moderados, de obras de infraestrutura (Figura 25) em avenidas e acesso às residências.

Figura 25-Representação das obras de proteção identificadas na Ilha de Mosqueiro.

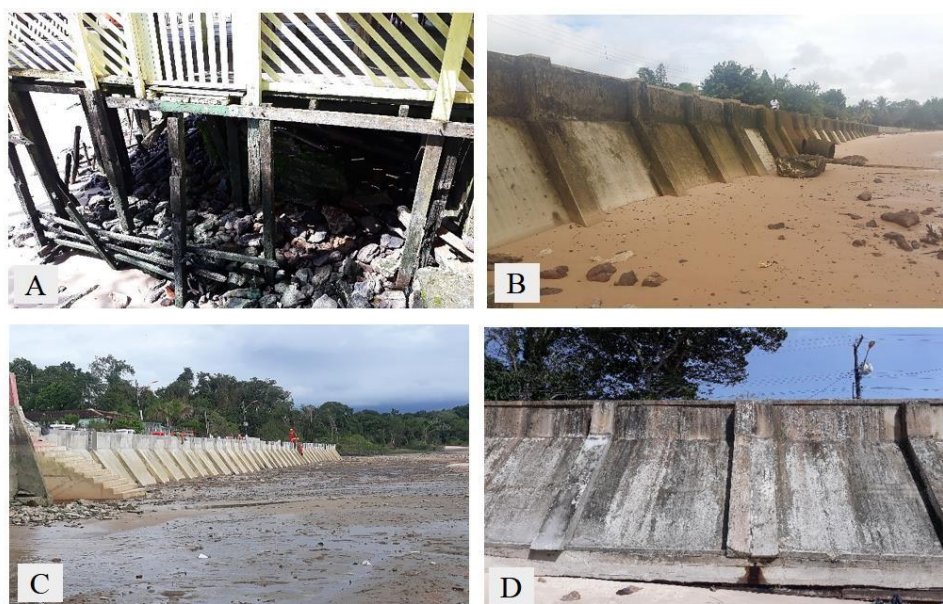
Os resultados obtidos pela matriz de obras e danos de Farinaccio & Tessler (2010) são representativos somente para as regiões onde já ocorreu intervenção humana, como a presença de construções. As principais obras que ocorrem na Ilha de Mosqueiro são: obras de infraestruturas (Figura 26), aterros de passagem, como ruas, avenidas e estradas, píer ou plataformas de acesso/embarques; obras de Proteção (Figura 27), muros e barreiras de rochas.

Figura 27-Obras de proteção (Muros). (A) Praia Grande: Casa com barreiras de rochas, (B) Bacuri: presença de muros de arrimos, (C) Areão: construção do muro de arrimo, (D) Praia Grande: Muros de arrimos. Fotografias retiradas em: 19/06/2017 e 28/02/2018. Fonte: Próprio Autor.

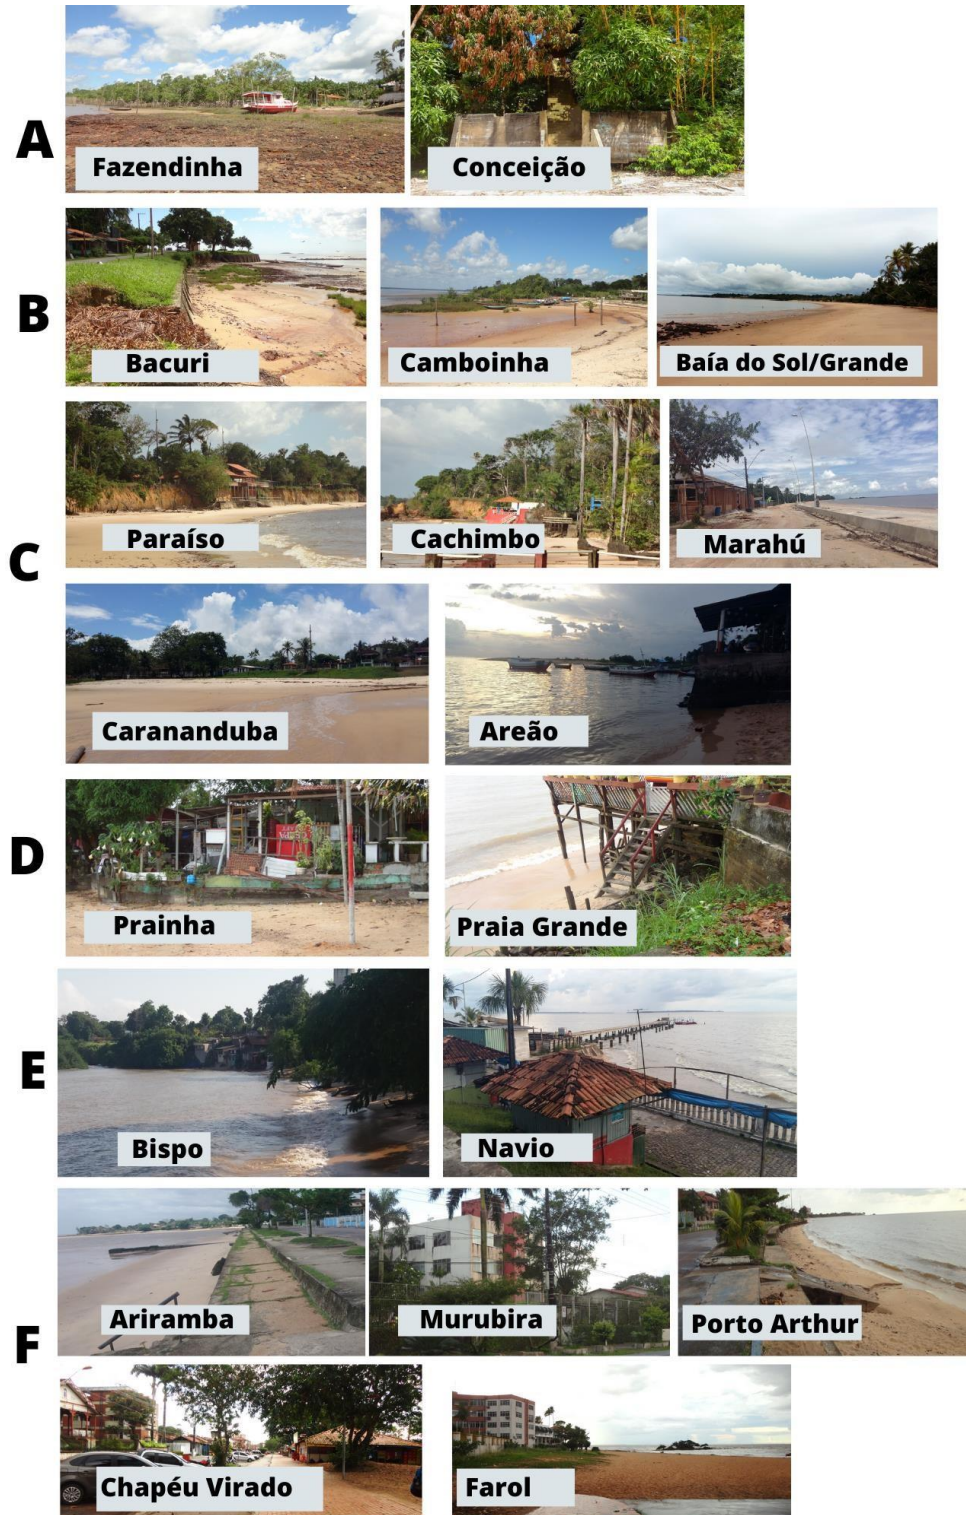
Figura 33- Caracterização da tipologia de orla: Setor Norte (A) Orla natural-Tipo A; (B) Orla em processo de urbanização horizontal - Tipo B3 (região da Baía do Sol); (C) Orla em processo de urbanização horizontal-Tipo B3. Setor Oeste: (D) Orla em processo de urbanização vertical-Tipo B4; (E) Orla com urbanização consolidada verticalizada- Tipo C2; (F) orla com urbanização verticalizada- Tipo C4.

A caracterização da ocupação humana na orla da Ilha de Mosqueiro mostrou-se bastante heterogênea. Em relação a tipologia de orla, foram identificados seis das oito classes estabelecida no Decreto 5.300/2004 (Brasil 2004), indicando que a orla é bastante variada. Portanto, como Mosqueiro configura-se num ambiente extenso e diverso, torna-se difícil enquadrar todas as situações existentes na orla em um conjunto pequeno de tipologias, especialmente pela composição observada ser bastante heterogênea. Algumas praias do Setor Norte (Fazendinha e Conceição) possuem classificação do Tipo A, com a predominância de orlas naturais, onde há paisagens conservadas e baixo ou nulo grau de ocupação em alguns trechos. Já as praias do Bacuri, Camboinha e Grande da Baía do Sol, Paraíso, Marahú, Cachimbo e Carananduba, têm orlas do Tipo B3, pois encontram-se em processo de urbanização horizontal a menos de 50 m da linha de costa, respectivamente. Tendo, portanto, uma descaracterização da paisagem natural da linha de costa de forma gradativa neste setor (Figura 33).

sul) apresenta preservação natural ou não ocupação e, outra (ao norte) em processo de urbanização horizontal sem recuo mínimo da linha de costa (50 m) (Figura 33).

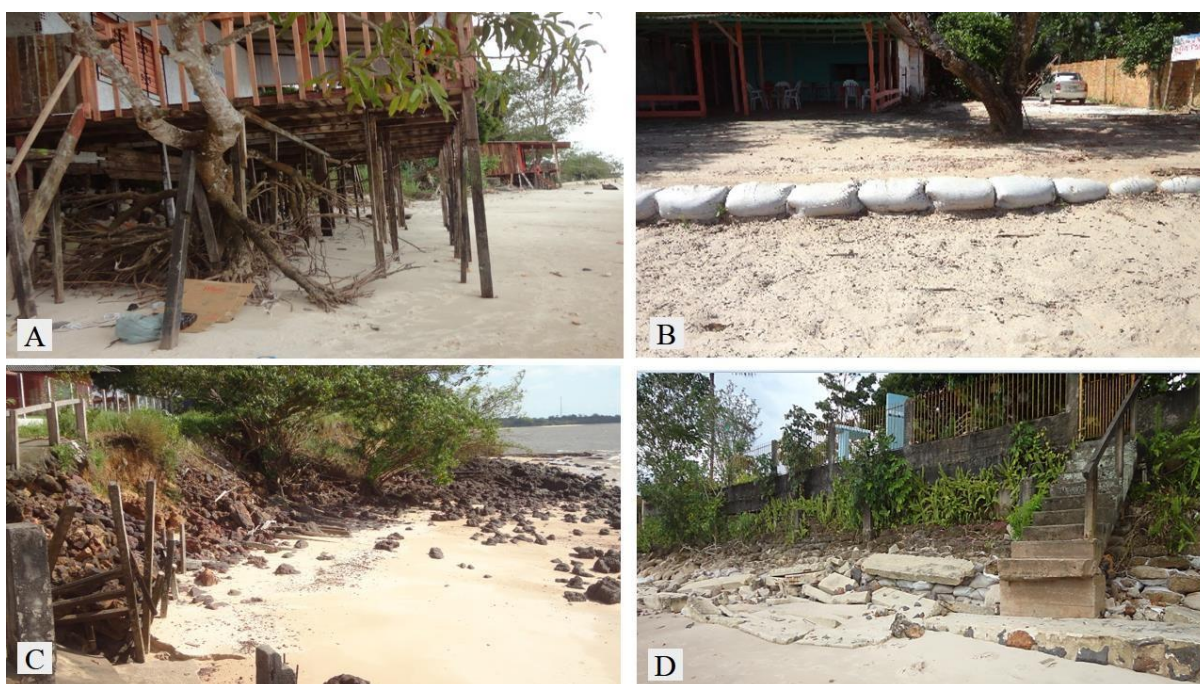
Desse modo é evidente que a erosão não ocorre de maneira uniforme, nem com a mesma intensidade ao longo da orla de Mosqueiro. Os setores mais atingidos são locais onde até mesmo a população local investe em obras de contenção, como muros de arrimo, pilares de sustentação, aterros, empilhamento de sacos de areia e cimento, reforço de alicerces e de calçamentos (Figura 34). Algumas obras são improvisadas e desprovidas de orientação técnica, o que contribui para fragilizar a estrutura urbana diante das forças erosivas. Por outro lado, existem porções da orla pouco atingidas, onde o revestimento vegetal herbáceo das falésias, os muros de contenção e a orientação da linha de costa exercem um controle relativo diante dos agentes dinâmicos (França 2020).

Figura 34-Obras de proteção realizadas anteriormente às construções do muro de arrimo. A) São Francisco- Palafitas; B) Marahú- Bolsões de areia; C) Cachimbo- Barreiras de rochas; D) São Francisco- Bolsões de concreto. Foto retirada em: 09/11/2016 e 19/06/2017.

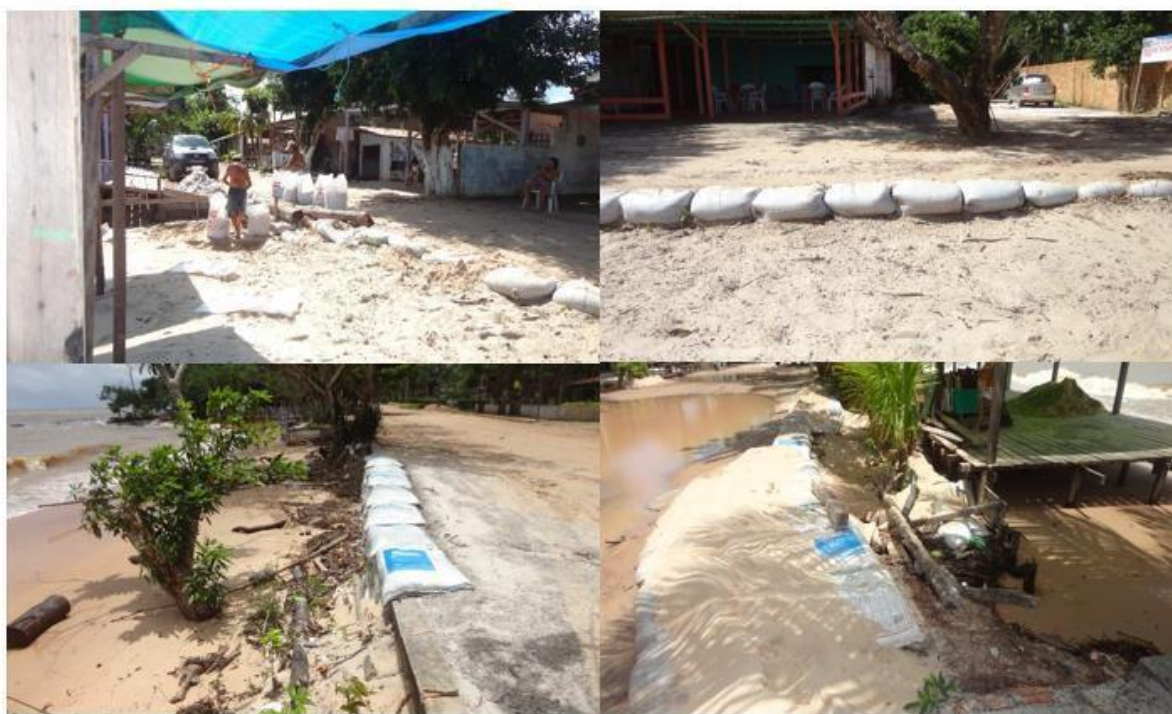
Exemplo de métodos de contenção de erosão, com o subsídio de vegetação, são os Rip-Rap vegetativos com sacos de aniagem. Esta técnica consiste na fixação de sacos de polipropileno de malha vazada, tratada contra os raios ultravioletas. Rip-Rap tem a finalidade de estabelecer o equilíbrio da encosta através de seu próprio peso, além de reduzidos os custos, permitindo que comunidades carentes possam minimizar erosões localizadas às margens dos rios, sem gastar muito (CCA Brasil – Soluções Sustentáveis 2017). Na Ilha de Mosqueiro, pôde-se observar a implantação destas estruturas por parte da comunidade nas praias do Marahú e Paraíso, por exemplo (Figura 35), antes da construção da nova orla.

Figura 35-Exemplos de Rip-Rap implantados pela comunidade na praia de Marahú. Fotografia retirada em: 9/11/2016.
