UNIVERSIDADE FEDERAL DO PARÁ

TRABALHO DE CONCLUSÃO DE CURSO

**INVESTIGAÇÃO GEOFÍSICA NO CONVENTO DOS MERCEDÁRIOS
UTILIZANDO O GEORADAR.**

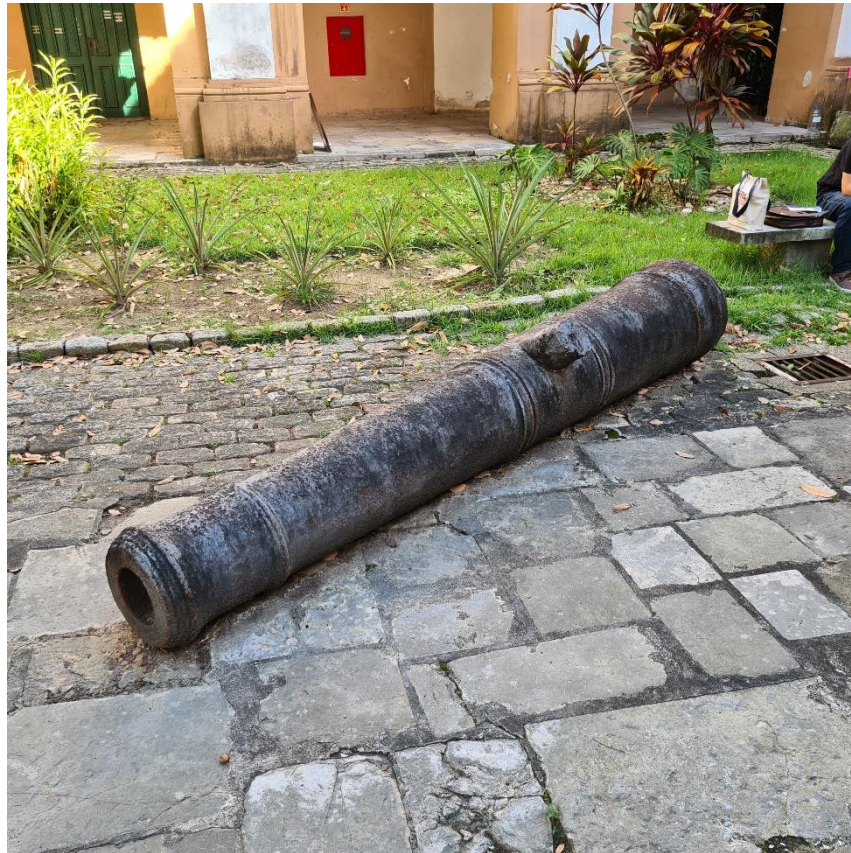
Figura 2.3 - Um canhão escavado que posteriormente foi exposto no pátio do convento.

Diante de tal descoberta, houve então a necessidade de se fazer um estudo arqueológico no local, com a finalidade de poupar, resgatar e preservar a história daquele prédio. Dado a sua importância, utilizar de métodos não invasivos com a finalidade de delimitar possíveis futuros locais para escavação, se faz necessária.

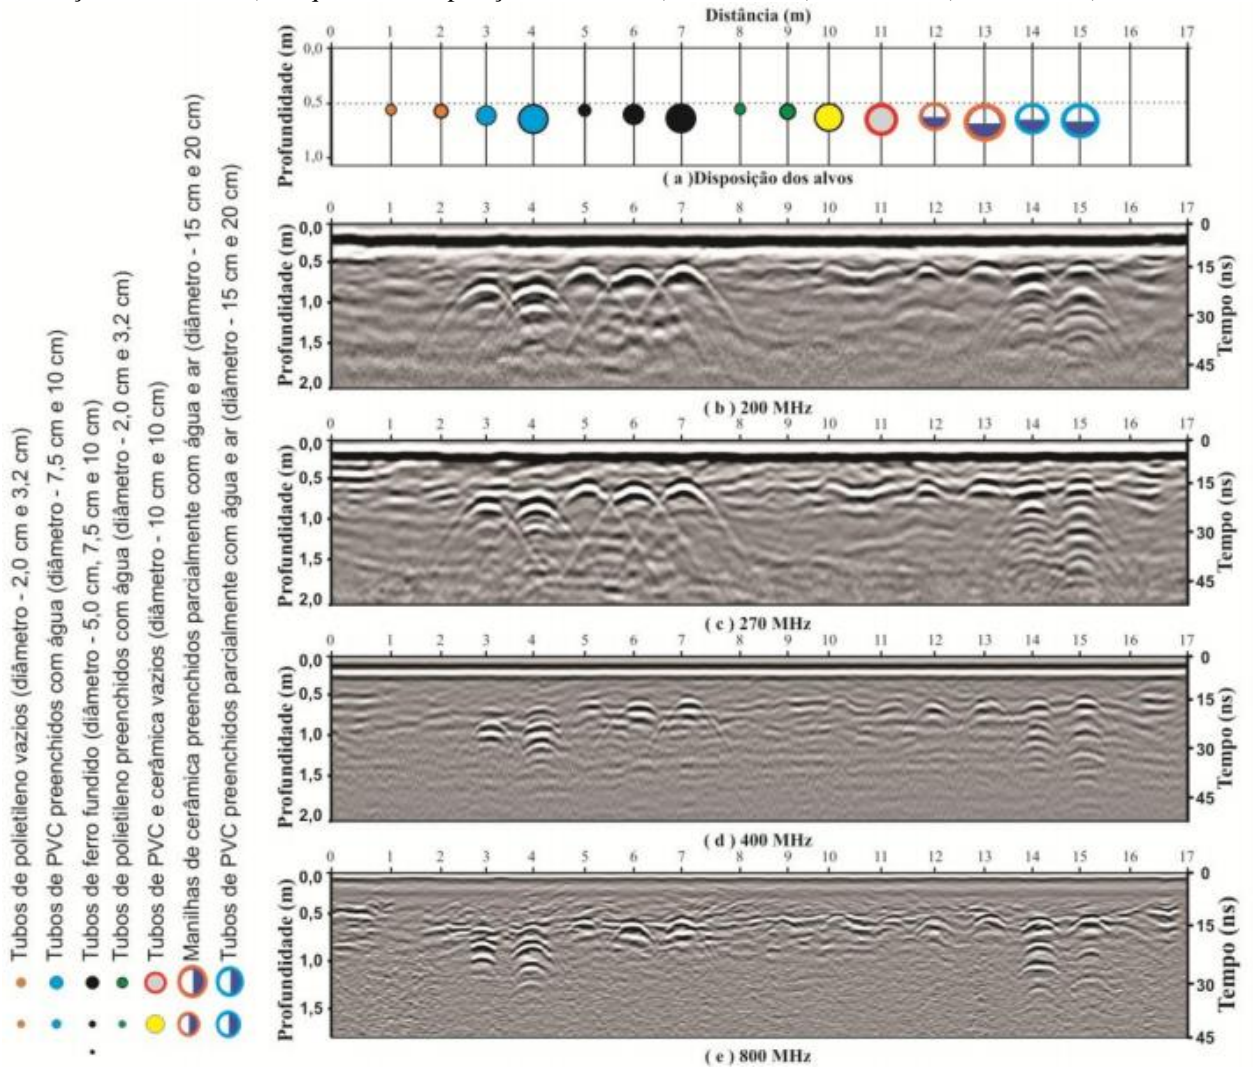
Figura 3.6 – Resultados GPR sobre os alvos instalados em 0,5 m de profundidade adquiridos com espaçamento de um traço a cada 2 cm. a) croqui com a disposição dos alvos. b) 200 MHz. c) 270 MHz. d) 400 MHz. e) 800 MHz

Poluha (2017) exemplifica a importância da frequência para a aquisição de dados. Através de um ambiente controlado, ele mostra no radargrama a seguir como a resolução do dado adquirido muda de acordo com a frequência utilizada no GPR e como os diferentes materiais reagem ao sinal emitido. Percebe-se que o radargrama de menor frequência obteve uma resolução melhor que os demais.

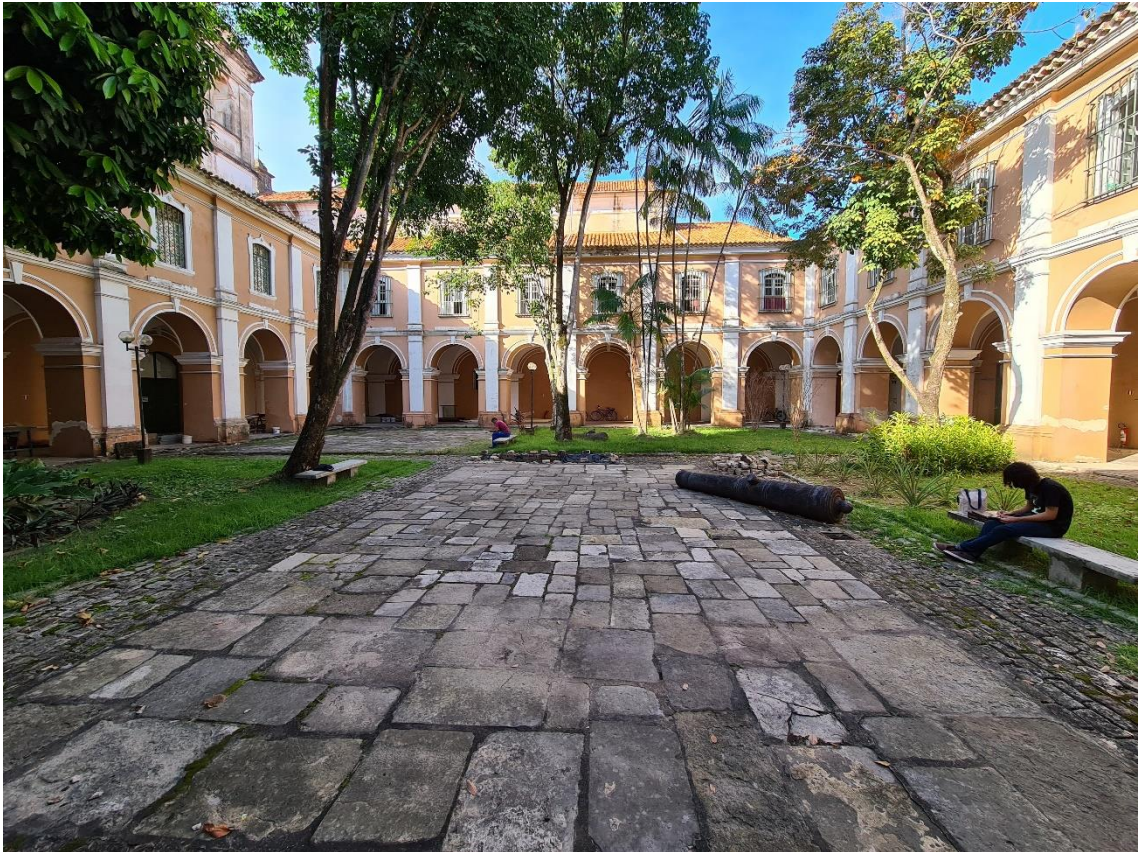
Figura 4.4 – Pátio atualmente. Sentido S/N

e nem no ambiente estudado (Figura 4.4), criou-se então uma dúvida a respeito se ela realmente existiu.

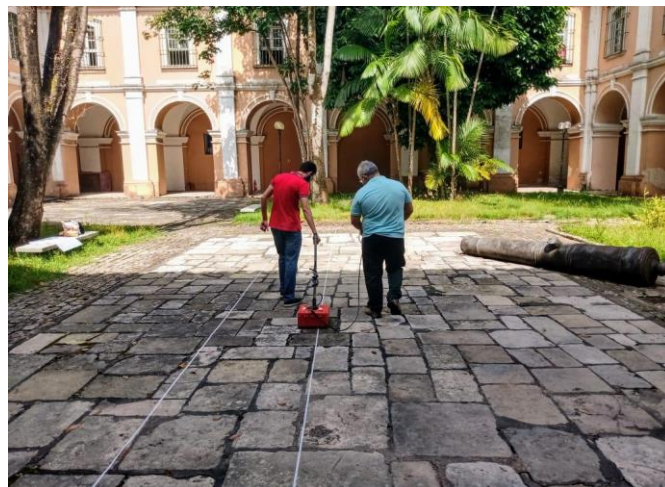
Figura 4.6 – Aquisição com o GPR realizado no Convento

Em todas as aquisições, foi utilizada a antena de 400 Mhz biestática blindada utilizando o sistema SIR-3000 (Figura 4.6), produzido pela Geophysical Survey Systems, Inc (GSSI), o levantamento foi feito em common offset (afastamento comum).

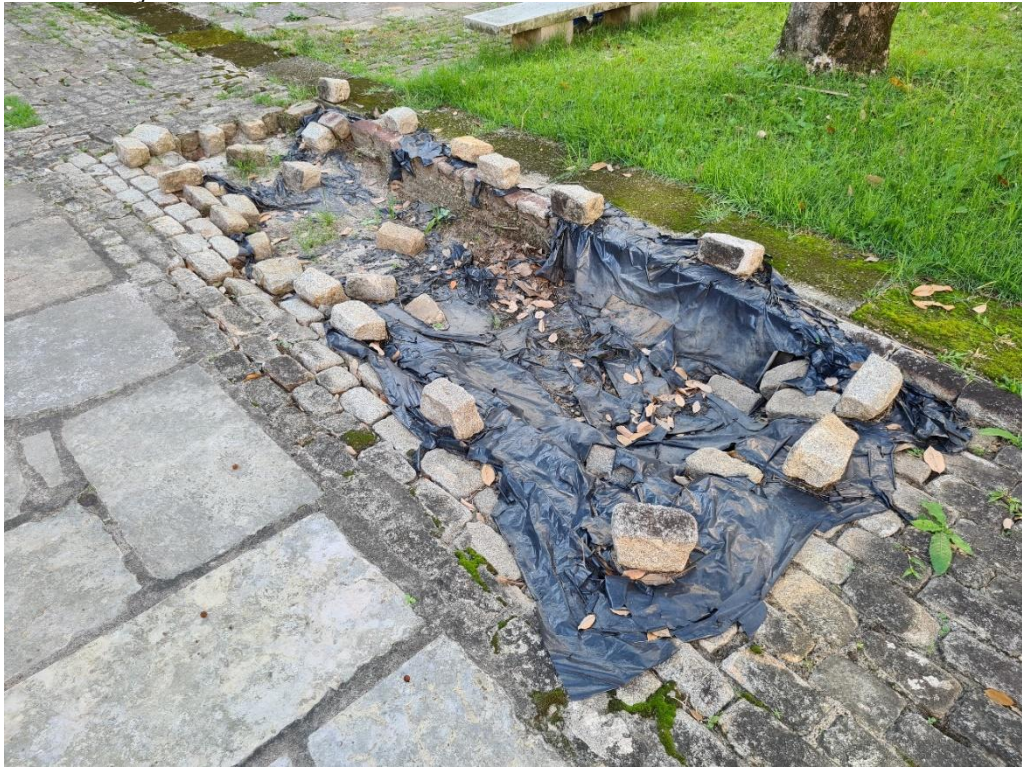
Figura 4.18 – Escavação iniciada no local indicado

Infelizmente devido a pandemia de COVID-19, as obras foram paralisadas, mas futuramente retornarão.

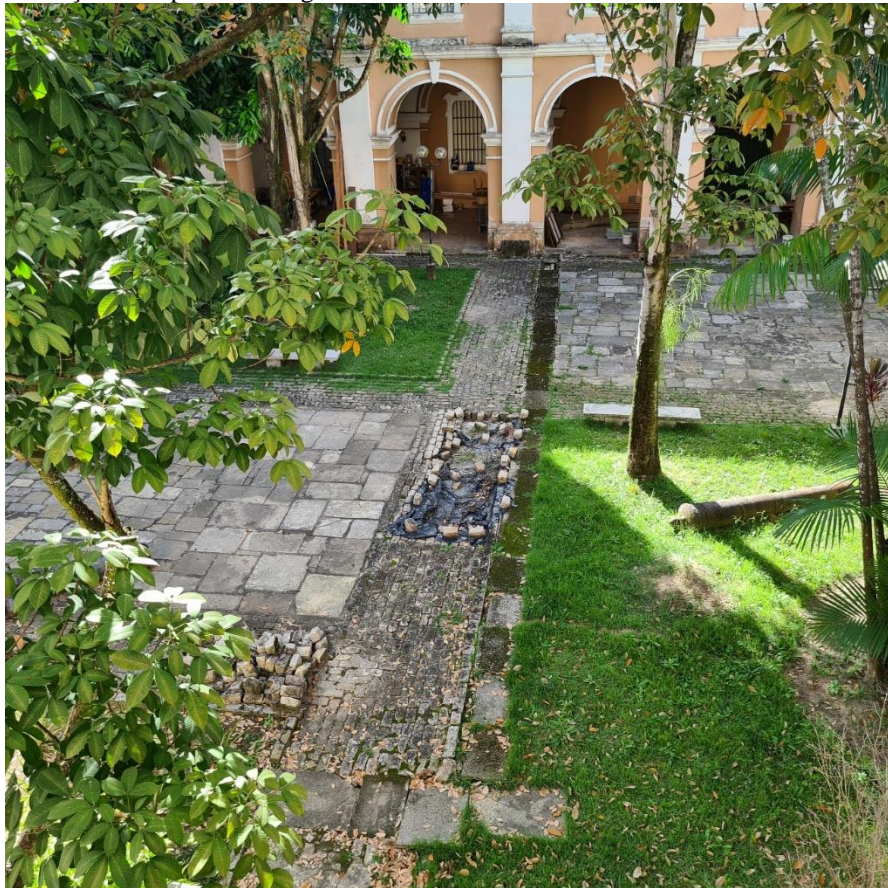
Figura 4.19 – Escavação vista por outro ângulo

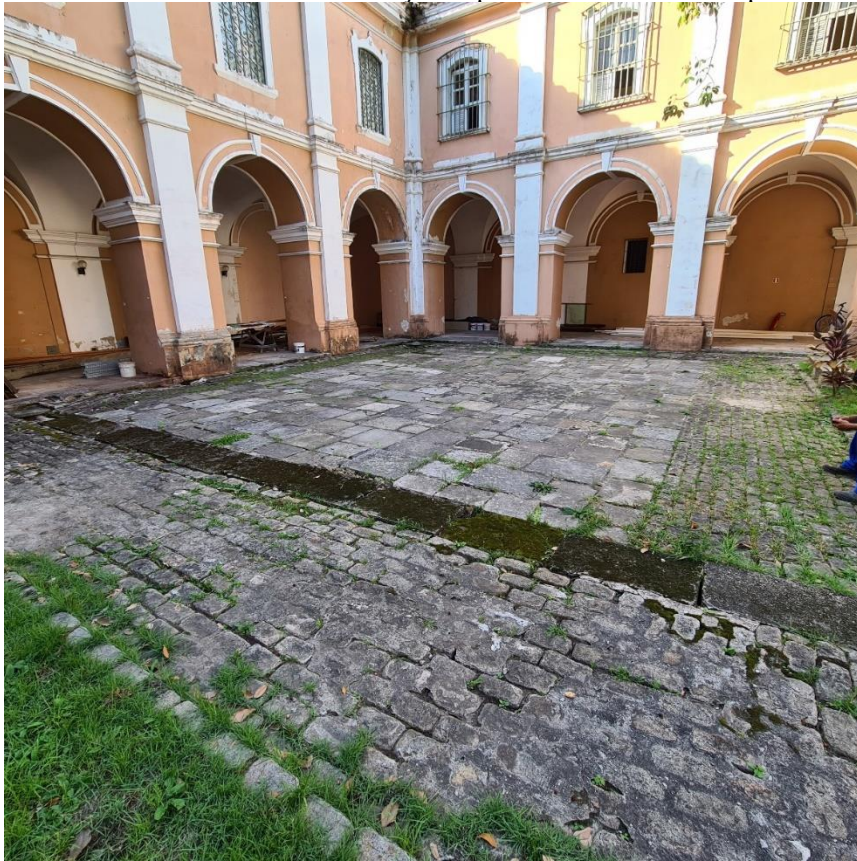
Figura 4.21 – Área 2 atualmente. Anomalias no começo dos perfis associados com os pilares dos arcos

Algumas linhas dessa área apresentam uma anomalia em comum no começo do perfil, essa anomalia por sua vez, está provavelmente associada com a estrutura do próprio convento, sendo os pilares de sustentações. As linhas são 1,5; 2; 2,5; 3; 6 e 6,5.
