**ESTUDO DE CASO SOBRE FALHA EM SUPORTE DE SENSOR DE  
TEMPERATURA EM GASODUTO INDUSTRIAL**

Trabalho de Conclusão de Curso apresentado a Faculdade de Engenharia de Materiais, da Universidade Federal do Pará Campus Ananindeua, como requisito para obtenção do título de Engenheiro de Materiais.

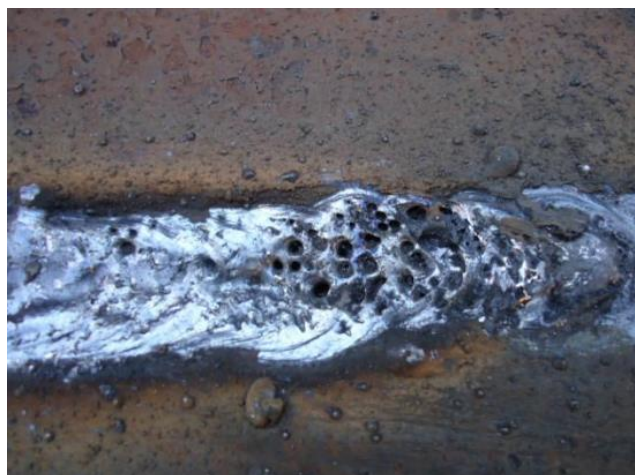
Figura 2.7 - Porosidades

A porosidade pode ser definida como um espaço vazio formado pelo aprisionamento de gás durante a solidificação. Pode ser esférico ou cilíndrico; gerado pela umidade do consumível, falha na proteção gasosa, ou outro desvio durante o processo. É classificado como um defeito volumétrico, geralmente aceito pelas normas de qualificação de procedimentos e soldadores até uma determinada dimensão e distribuição (NOVAIS, 2010).

A formação de poros na soldagem dos metais está relacionada com o aprisionamento de gases durante a solidificação do metal fundido. A formação de gases no processo de soldagem depende da natureza dos gases, da supersaturação de gases dissolvidos, da quantidade de gases liberados de reações químicas com liberação de gases e as condições em que o metal se solidifica. Esse defeito apesar de geralmente encontrado na forma esférica, também pode ser encontrado na forma alongada ou vermiforme (MICHELS, 2014).

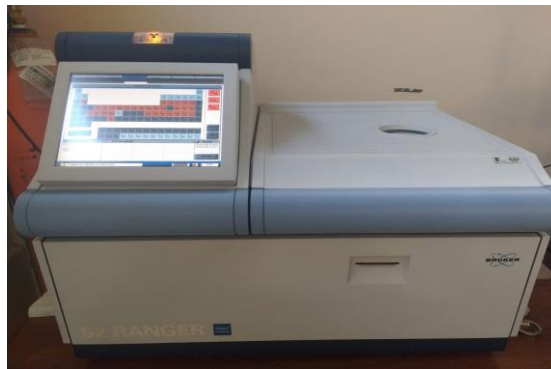
Figura 3.4 – Equipamento de Fluorescência de raio X (FRX).

A análise química se deu através de fluorescência de raios X em um equipamento modelo FRX S2- Ranger (Figura 3.4) do IFPA campus Belém, onde foram utilizada apenas uma amostra. Esse tipo de análise é de suma importância no processo de caracterização de materiais, uma vez que essas informações sobre a composição química do material levam a uma melhor compreensão sobre seu comportamento.

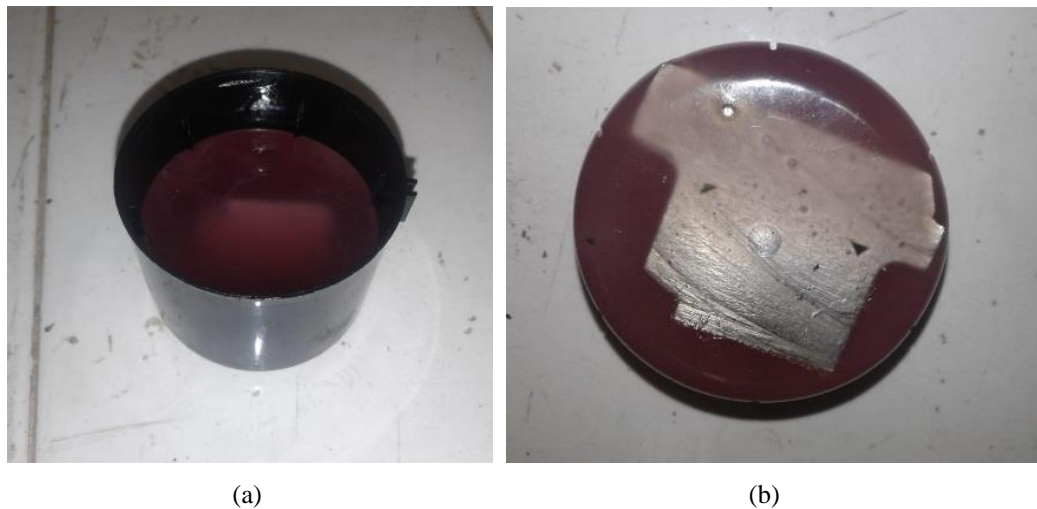
Figura 3.7 – Embutimento. a) Resina em cura, b) Amostra embutida.

Em seguida as amostras foram levadas ao laboratório de metalografia do Instituto Federal do Pará (IFPA) campus Belém, para se realizar o embutimento a frio conforme mostra a Figura 3.7. Nesse procedimento foram utilizadas resina acrílica e catalisador. O tempo total de cura da resina foi de 24 horas.

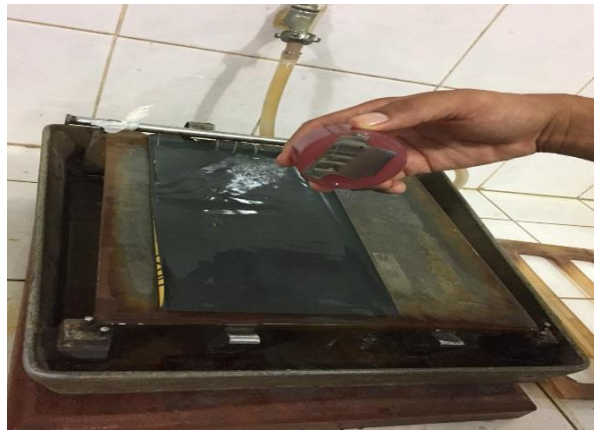
Figura 3.8 – Lixadeira manual.

Após o embutimento as amostras foram lixadas utilizando uma lixadeira manual, (Figura 3.8) passando por lixas de 100 a 2000 mesh com mudança na posição da peça conforme a troca das lixas e refrigeração feita a base d'água

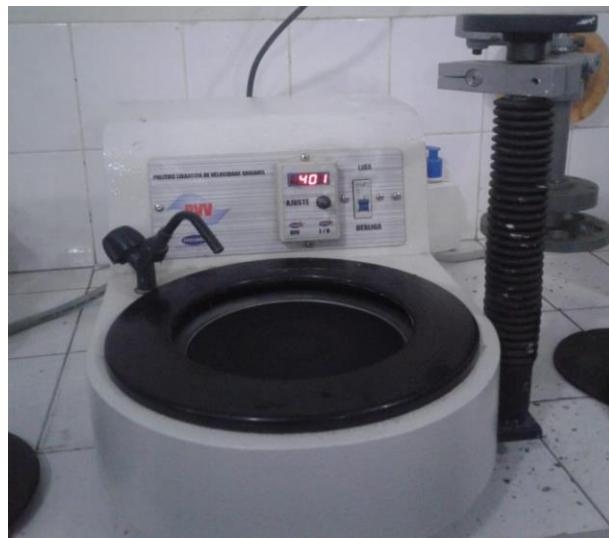
Figura 3.9 – Politriz.

Logo depois foi polida em uma politriz marca/modelo PANAMBRA conforme podemos observar na Figura 3.9, com rotação de 225 rpm utilizando alumina de 0,3 micron como abrasivo.

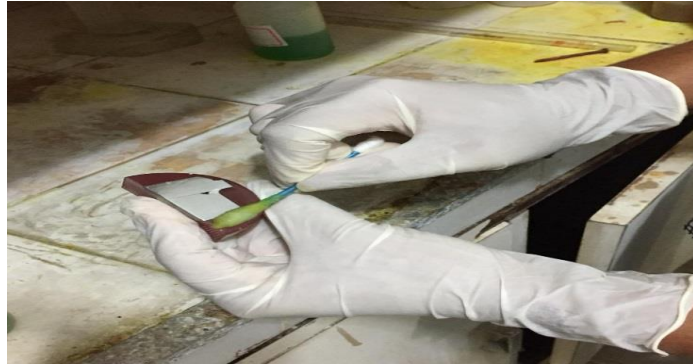
Figura 3.10 – Ataque Químico.

O ataque químico foi realizado com o reativo de Marble ( $\text{CuSO}_4$  20 ml HCl + ml  $\text{H}_2\text{O}$ ) através de esfregação durante 60 segundos, (Figura 3.10) após a perda do aspecto especulado o reagente foi removido com álcool líquido, deixando a peça secar ao ar livre. O uso deste reagente torna visível constituintes especiais de estruturas em aços inoxidáveis austeníticos, onde o mesmo mostrou-se adequado para revelar a microestrutura da amostra em microscópio óptico e identificação das fases presentes.

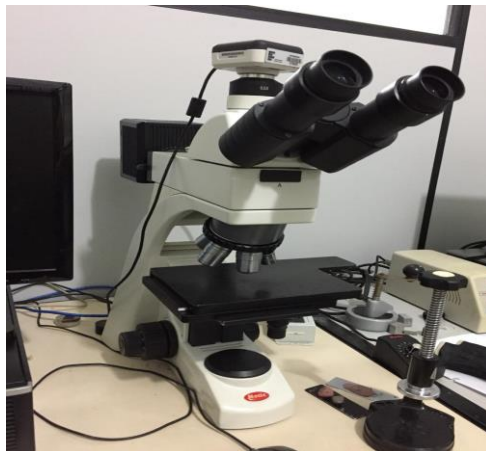
Figura 3.11 – a) Microscópio Óptico, b) Microscópio Eletrônico de Varredura (MEV).

Em seguida foram feitas as micrografias da microestrutura revelada da peça em um microscópio óptico (Figura 3.11 a) e logo depois foi realizada microscopia eletrônica de varredura (MEV) na região de fratura (Figura 3.11 b) ainda nos laboratórios do IFPA.

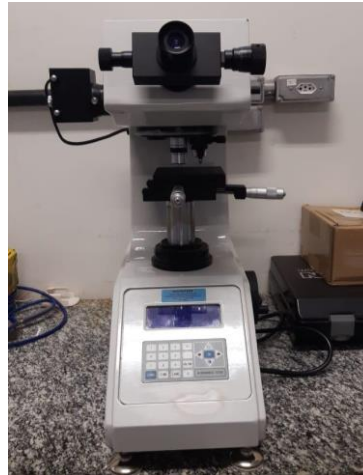
Figura 3.12 – Microdurômetro.

O ensaio de dureza Vickers (HV) foi realizado no laboratório do Grupo de Pesquisa em Engenharia de Materiais (GPEMAT) vinculado ao curso de Engenharia Mecânica da UFPA, onde a segunda amostra foi colocada em um microdurômetro modelo HV – 1000B (Figura 3.12), submetida a uma carga de 200 grama-força durante 12 segundos, com distância

entre as endentações de 2,0 mm, valores de acordo com a norma ASTM E384 – 17 para esse tipo de material. Essa é uma das escalas mais utilizadas para medição de dureza, podendo ser usada em grande parte dos metais com bastante precisão de medida.

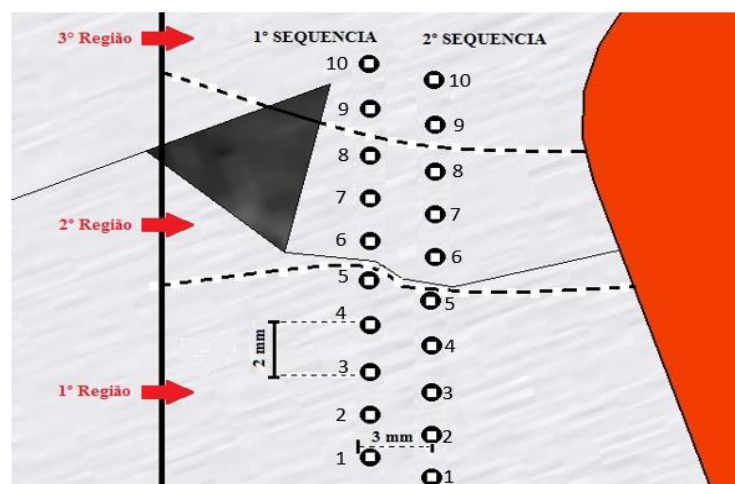
Figura 3.13 – Regiões de endentações.

A amostra foi dividida em três regiões para se realizar o ensaio. Foram realizadas um total de 20 endentações na amostra, duas sequências (linhas) de endentações paralelas com uma distância de 3 mm entre elas, cada uma com 10 endentações de uma extremidade a outra da amostra passando pela região de trinca como mostra a Figura 3.13. O objetivo de se fazer duas sequências é justamente certificar-se dos valores apresentados conforme o comportamento do material, bem como os valores de média e desvio padrão.

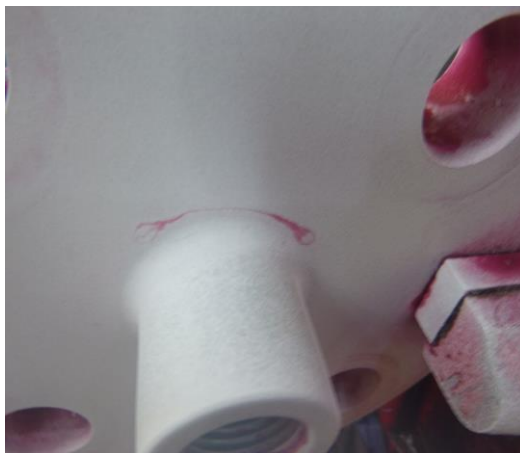
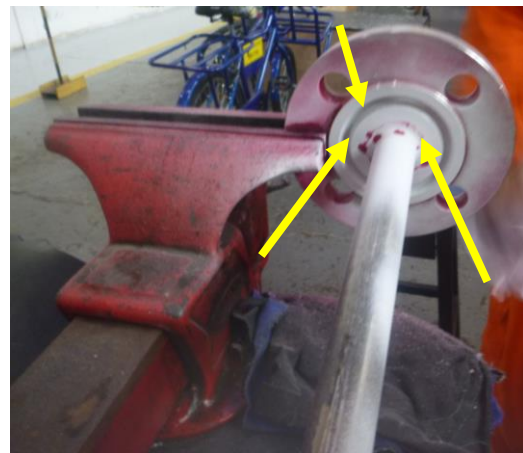
Figura 4.1 – (a) Trincas na região de interseção eixo e a flange (b) Trincas detectadas em ensaio por líquido penetrante

Através do ensaio de líquido penetrante podemos identificar vários tipos de discontinuidades superficiais, dentre elas, na peça em estudo foi possível observar a presença de algumas trincas concentradas nas regiões de encontro do eixo com flange, (Figura 4.1). Aparentemente as trincas se mostraram com tamanhos e espessuras pequenas.

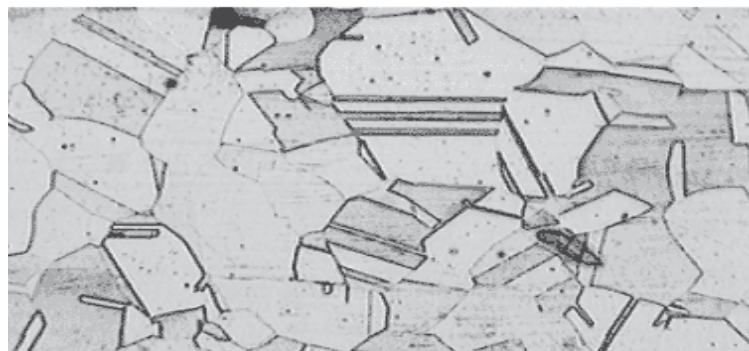
Figura 4.3 – Microestrutura típica de aço inoxidável austenítico.

Através da micrografia obtida, (Figura 4.2) por microscópio óptico, com o objetivo de analisar microestruturalmente a flange e correlacionar com seus defeitos e propriedades, foi possível observar que a microestrutura é compatível com microestruturas típicas de aços inoxidáveis de matriz austenítica, se compaarmos a Figura 4.3, e que não há sinais de tensionamento mecânico, haja vista a integridade característica dos grãos austeníticos.

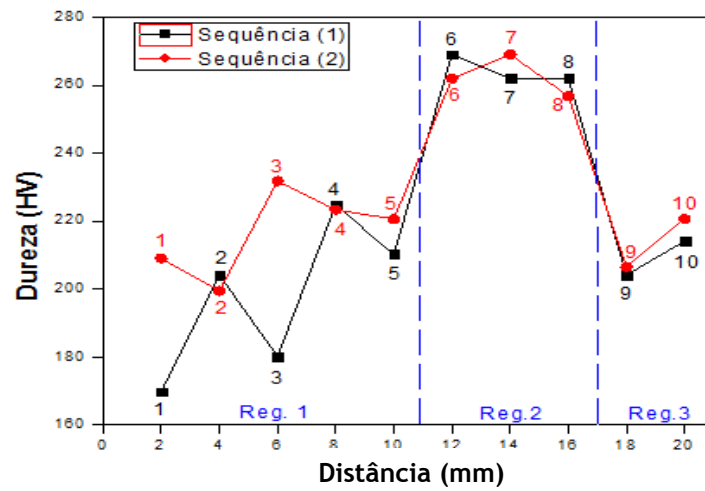
Figura 4.7 – Gráfico de Microdureza.

A segunda região onde se encontram os pontos 6, 7 e 8 é a região mais próxima ao cordão de solda e conseqüentemente da trinca, apresentaram os maiores valores de dureza com moderada constância desses seus valores. A partir do 5º ponto para o 6º ocorre um aumento brusco dessa dureza, o que pode-se justificar ser devido a um provável endurecimento do material decorrente das ações da temperatura do processo de soldagem nessa região, como por exemplo a formação de martensita devido ao alto ou abaixo aporte térmico.

Segundo Carvalho (2014), a microestrutura formada após o processo de soldagem quando não submetida a um alívio de tensões posteriormente à solda, é um fator importante para a formação e propagação de trincas. Durante a solidificação na soldagem, em virtude dos diferentes valores de solubilidade dos elementos, existe a formação de fases segregadas que podem gerar fases com baixo ponto de fusão, favorecendo a formação de trincas.
