**TRABALHO DE CONCLUSÃO DE CURSO - TCC**

**DIAGNÓSTICO AMBIENTAL E OCORRÊNCIA DE  
VOÇOROCAS ASSOCIADAS A ATIVIDADE MINERAL NAS  
SUB-BACIAS FORMADORAS DO MÉDIO RIO GUAMÁ**

**Trabalho de Conclusão de Curso apresentado por:**  
**ISABELA FARIAS LIMA**

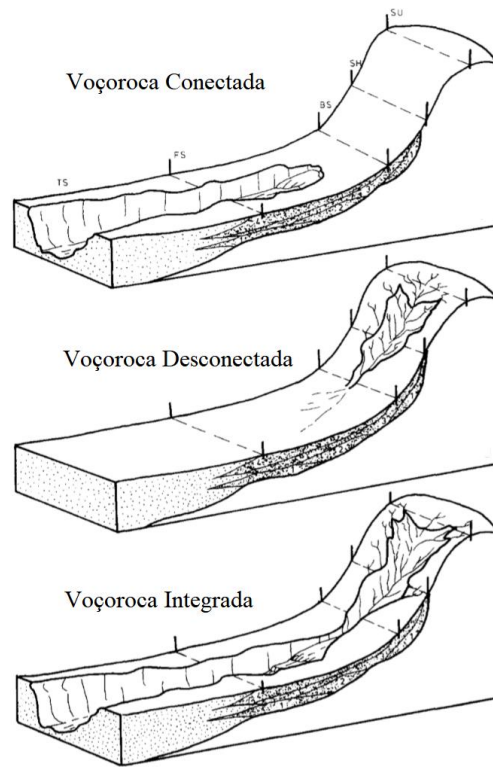
Figura 2-Tipos de voçorocas segundo o nível de evolução. Fonte: Adaptado de Oliveira (1989).

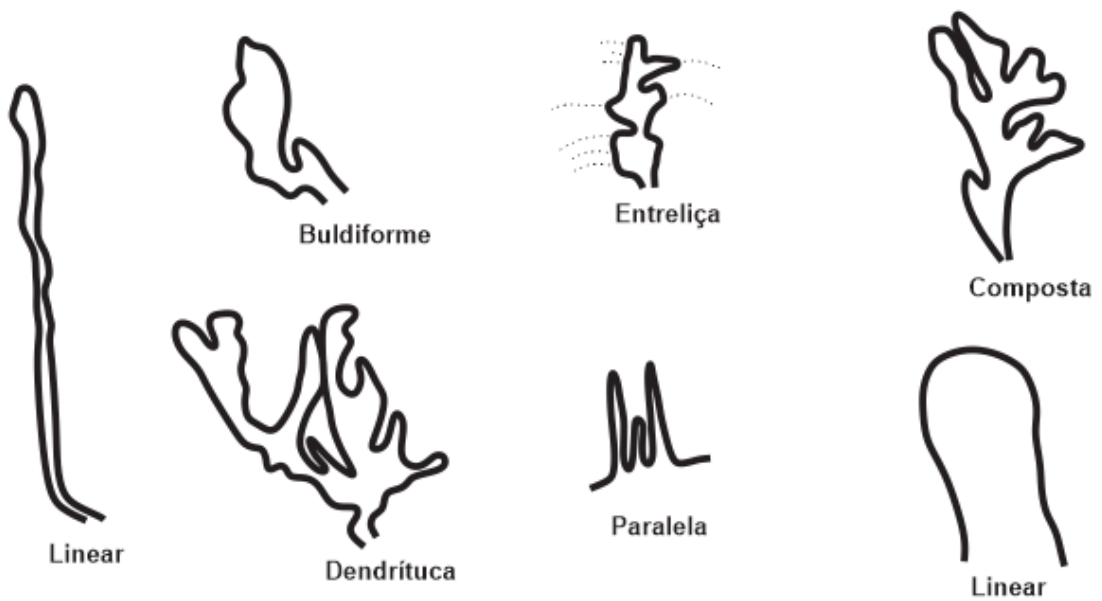
Figura 3- Formas de voçorocas. Fonte: Adaptado de Vieira e Albuquerque. (2004).

As voçorocas também podem ser classificadas quanto suas formas, em: linear, buldiforme, treliça, composta, dendrítica, paralela e retangular (Figura 3) (Vieira 2008, Miranda 2019). Contudo, para o presente trabalho foi utilizada uma classificação baseada nas formas de maior incidência na BHMRG: irregular, ramificada e linear (Figura 4).

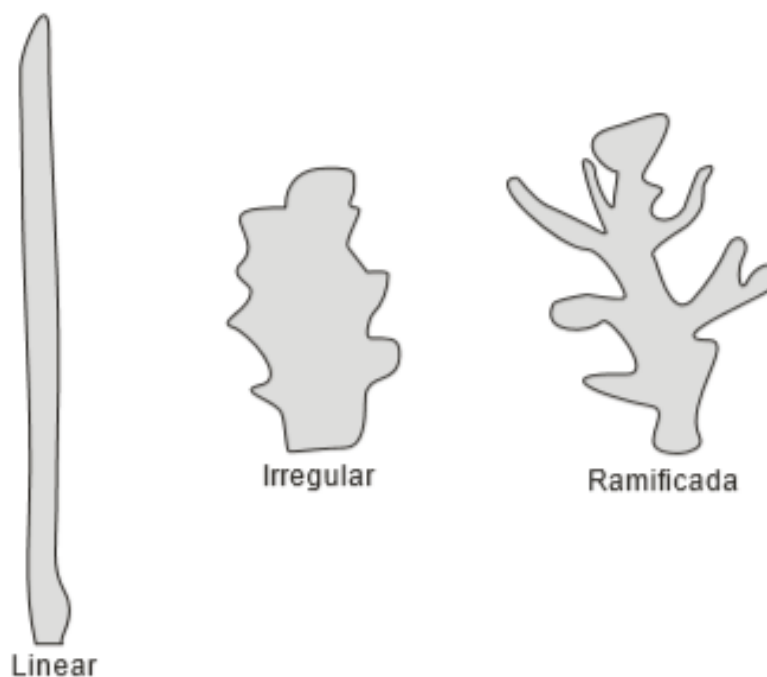
Figura 4- Principais formas de voçorocas encontradas na BHMRG. Fonte: Adaptado de Vieira (2008).

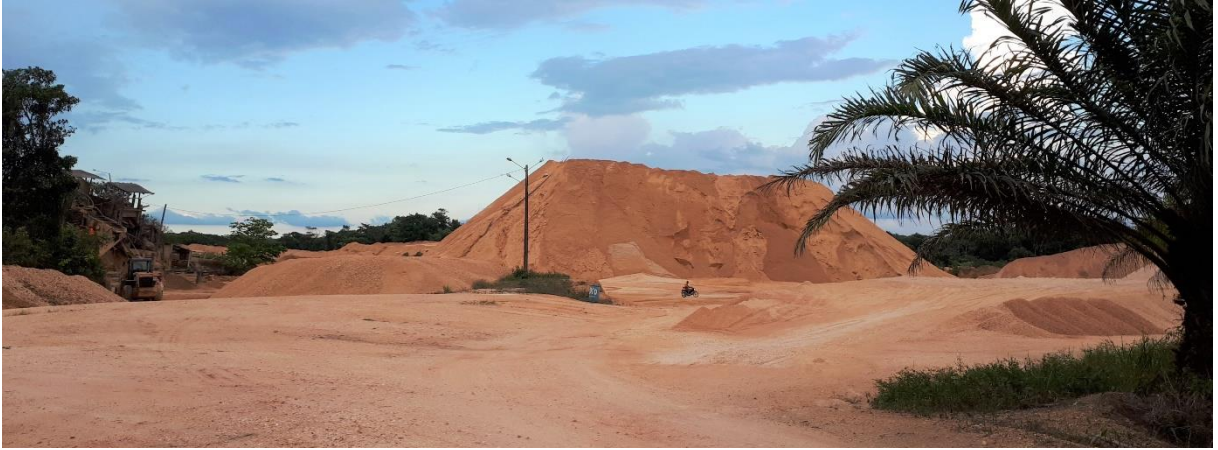
Figura 7- Seixeira do Nédio localizada na BHMGR, próximo à Capitão Poço. Fonte: Elaborado pela autora.

Diferente de outros setores da mineração as indústrias de seixo tem relação direta com a sociedade, visto que além de produzirem material voltado para a construção civil, normalmente as operações de lavra ocorrem no entorno de áreas urbanas, como é o caso das cidades de Ourém e Capitão Poço (Figura 7) (Silva 2007, Souza *et al.* 2012).

Nessas regiões, a mineração de seixo é extraída do leito do rio Guamá e afluentes para ser posteriormente transportada para grandes centros urbanos (Matos 2007). Contudo, apesar do ganho na economia, a degradação do meio ambiente tem sido notória. Segundo Souza *et al.* (2012), práticas ilegais de extração indiscriminada de seixo têm sido recorrente na região. Além do assoreamento dos rios, a mineração tem intensificado e gerado voçorocas na região, as quais daremos destaque nesse trabalho.

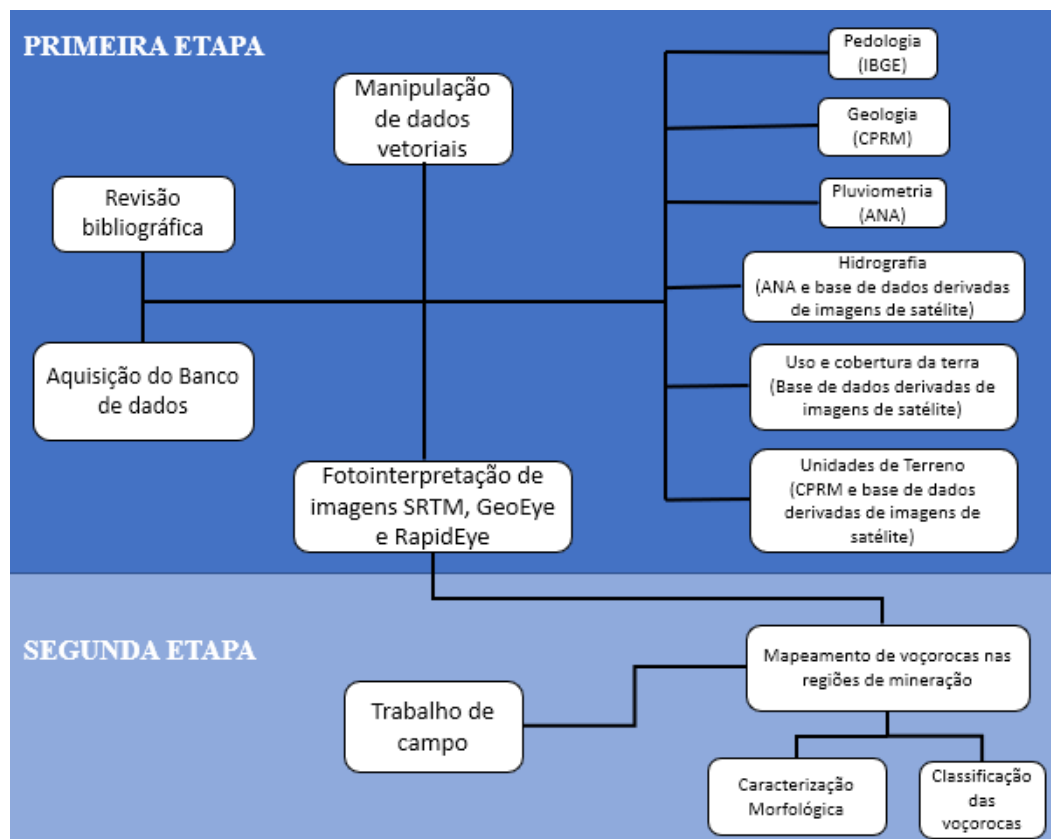
Figura 8- Fluxograma da metodologia adotada. Fonte: Elaborado pela autora.

A metodologia empregada neste trabalho segue a abordagem sistêmica proposta por Vieira (2008) e Miranda (2019) (Figura 8): procurou-se entender como cada uma das variáveis (geologia, geomorfologia, clima, solo, hidrografia e uso e cobertura da terra) contribui no processo de surgimento e expansão das voçorocas. Paralelamente foi feito um trabalho de campo onde foram coletados dados relacionados às voçorocas os quais foram analisados isoladamente e em conjunto com as variáveis.

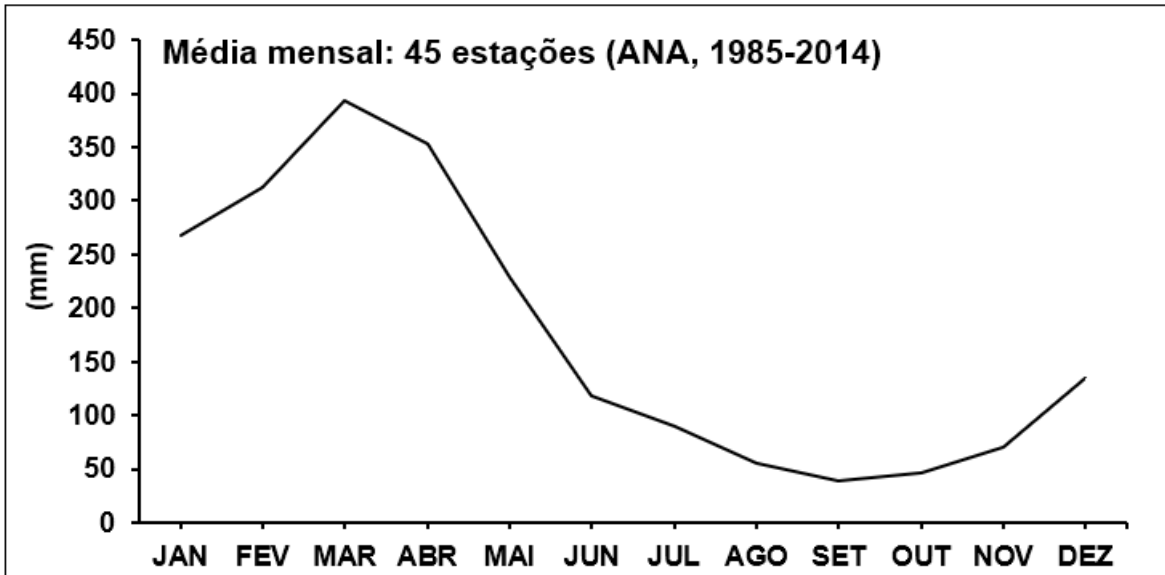
Figura 12- Precipitação de chuva média mensal, da série histórica de 1985-2014, na bacia do rio Guamá. Fonte: ANA.

Os dados pluviométricos da região da bacia hidrográfica do rio Guamá são originários de uma série de dados de 29 anos, com série histórica de 1985-2014, adquiridos a partir do banco de dados de 45 estações da Agência Nacional de Águas. A partir desses dados foi possível estabelecer para o período, as precipitações médias mensais (Figura 12), bem como o acumulado anual (Figura 13).

de julho a novembro, com cerca de 62,6 mm de precipitação média mensal; e também apresenta um período chuvoso entre os meses de fevereiro a abril, com precipitação média mensal em torno de 350mm. Com isto, o período chuvoso torna-se mais propício ao escoamento do que a infiltração, em decorrência do alto índice pluviométrico, assim como descrito por Guerra (2007).

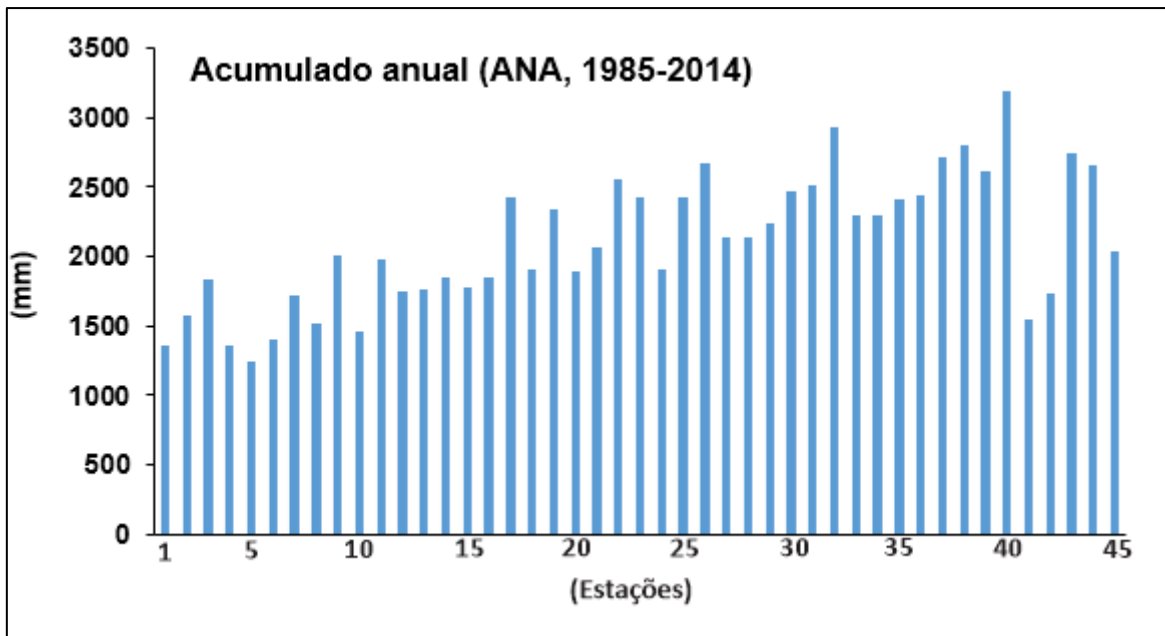
Figura 13- Precipitação de chuva acumulada anual da bacia do rio Guamá, no período de 1985-2015. Fonte: ANA.

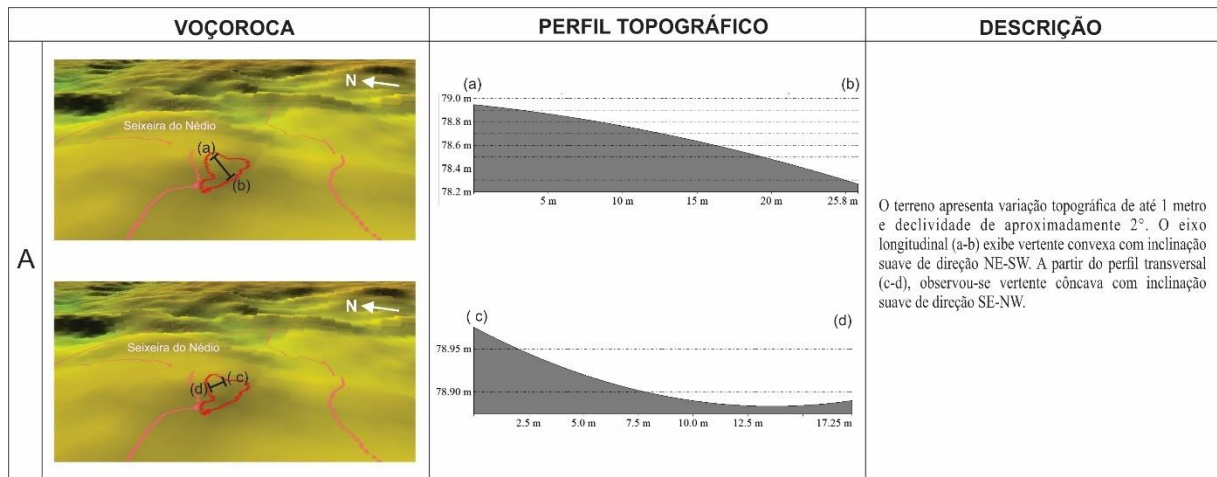
Figura 20- Morfologia do terreno pertencente à voçoroca "A". Fonte: Elaborado pela autora.

A voçoroca é oriunda de uma antiga cava abandonada, a qual está inserida em um terreno marcado por baixa variação topográfica e baixa declividade (Figura 20). O material observado nela é de composição heterogênea, apresentando horizonte de areia fina a média na base, gradando para um horizonte argilo-siltoso em direção ao topo. Além disso, também é possível observar clastos de quartzo de até 5cm dispersos no perfil.

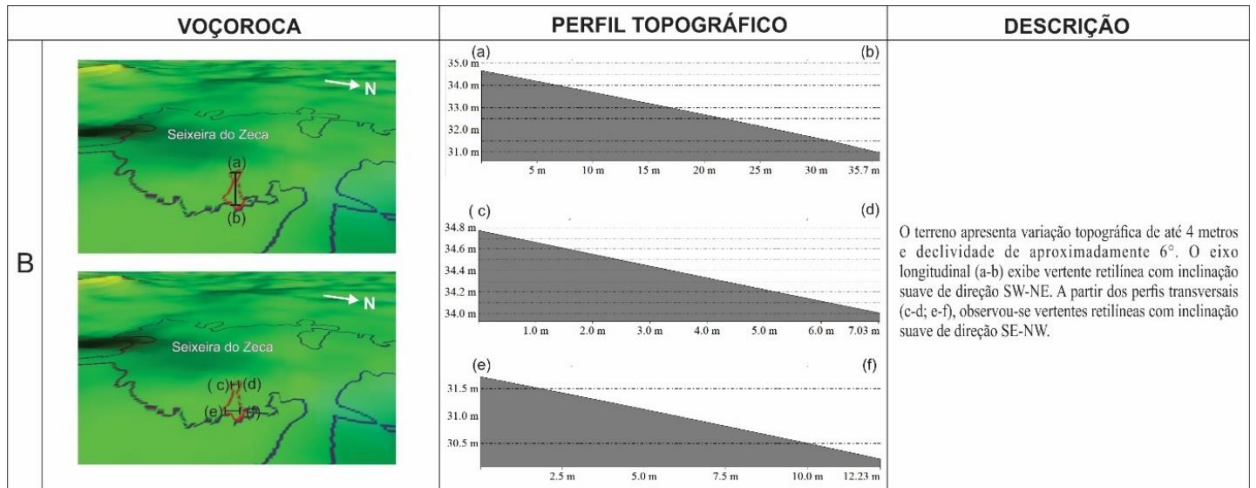
Figura 24- Morfologia do terreno pertencente à voçoroca "B". Fonte: Elaborado pela autora.

A voçoroca encontra-se inserida em um terreno originalmente marcado por baixa variação topográfica e baixa declividade (Figura 24). Entretanto, a morfologia original do terreno apresenta-se modificada a partir do acúmulo de rejeito advindo da atividade mineral. O material observado na voçoroca é de composição heterogênea, apresentando areia muito fina na base, gradando para areia média em direção ao topo. Também é possível observar em todo o perfil clastos de quartzo de até 0,5cm dispersos em meio ao material arenoso.

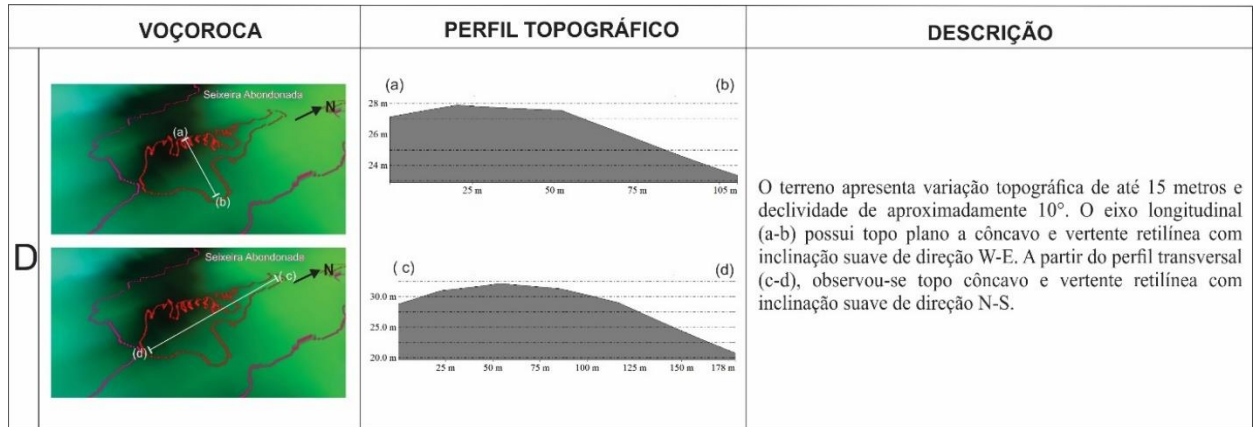
Figura 32- Morfologia do terreno pertencente à voçoroca “D”. Fonte: Elaborado pela autora.

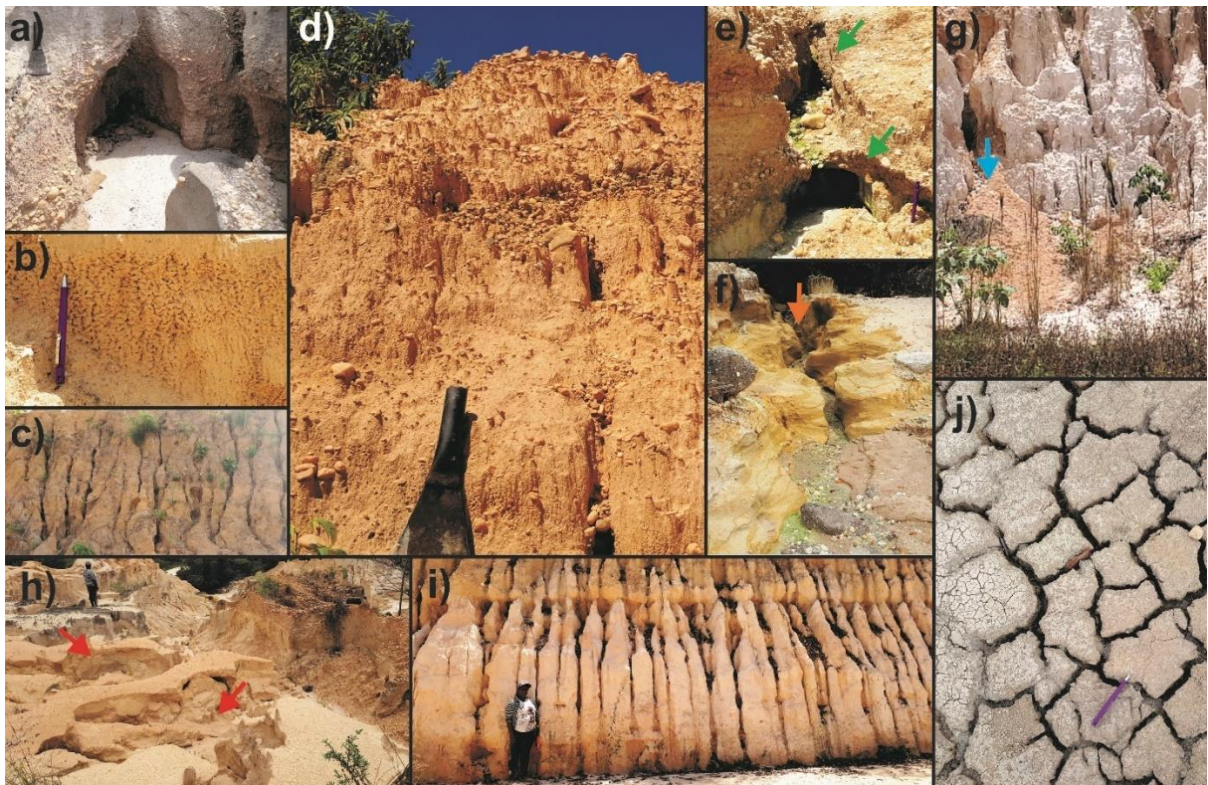
Figura 38- Feições erosivas secundárias observadas nas voçorocas da região do baixo curso da bacia do Igarapé Grande: a) Alcova de regressão (voçoroca “E”); b) Escamamentos (voçoroca “G”); c) Sulcos (voçoroca “F”); d) Pedestais (voçoroca “H”); e) Dutos indicados por setas verdes (voçoroca “G”); f) Canal de escoamento superficial incicado por seta laranja (voçoroca “G”); g) Movimento de massa indicado por seta azul (voçoroca “E”); h) Ravinamentos indicados por setas vermelhas (voçoroca “G”); i) Filetes subverticais (voçoroca “H”). Estrutura sedimentar de greta de contração observada no piso da voçoroca “F” (j) Fonte: Elaborado pela autora.

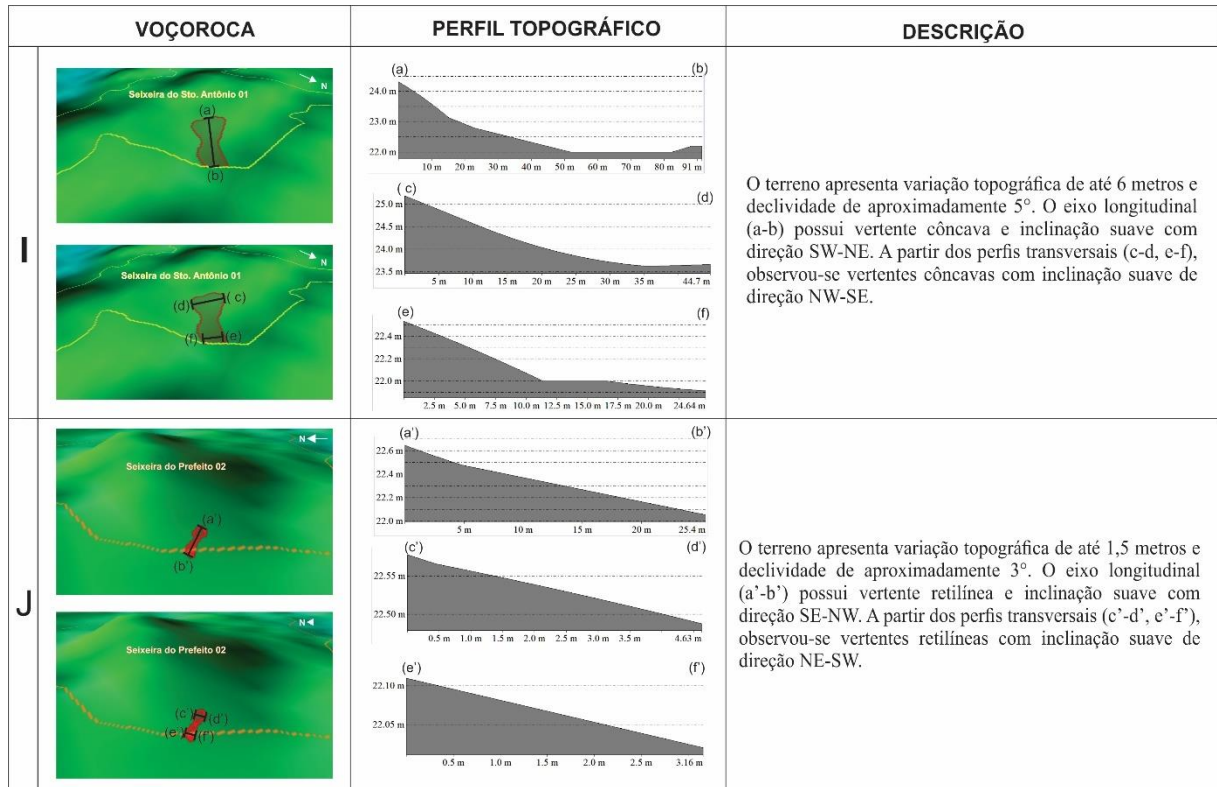
Figura 40- Morfologia dos terrenos pertencentes às voçorocas “I” e “J”. Fonte: Elaborado pela autora.

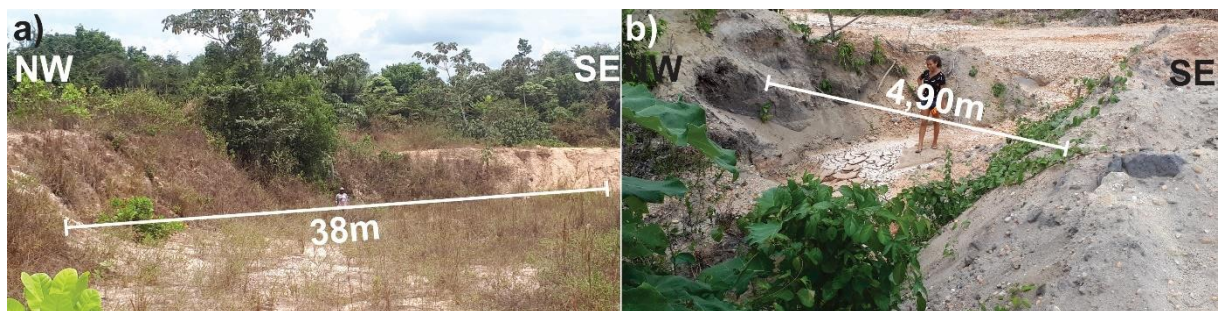
Figura 41- Dimensões das voçorocas mapeadas na região do baixo curso da bacia do Igarapé João Alves, dados adquiridos em fase de campo: a) Visão de parte da voçoroca “I”; b) Visão da crista da voçoroca “J”. Fonte: Elaborado pela autora.
