**IMPACTOS DA EROSÃO HÍDRICA NA CIDADE DE CAMETÁ (PA) E A
DEFINIÇÃO DO FATOR DE EROSIVIDADE DA CHUVA**
*IMPACTS OF WATER EROSION IN THE CITY OF CAMETÁ (PA) AND THE
DEFINITION OF THE RAIN EROSIVITY FACTOR*

Trabalho de Conclusão de Curso
apresentado como requisito parcial para
obtenção do grau de Bacharel em
Engenharia Sanitária e Ambiental,
Faculdade de Engenharia Sanitária e
Ambiental, Campus Universitário de
Tucuruí, Universidade Federal do Pará.

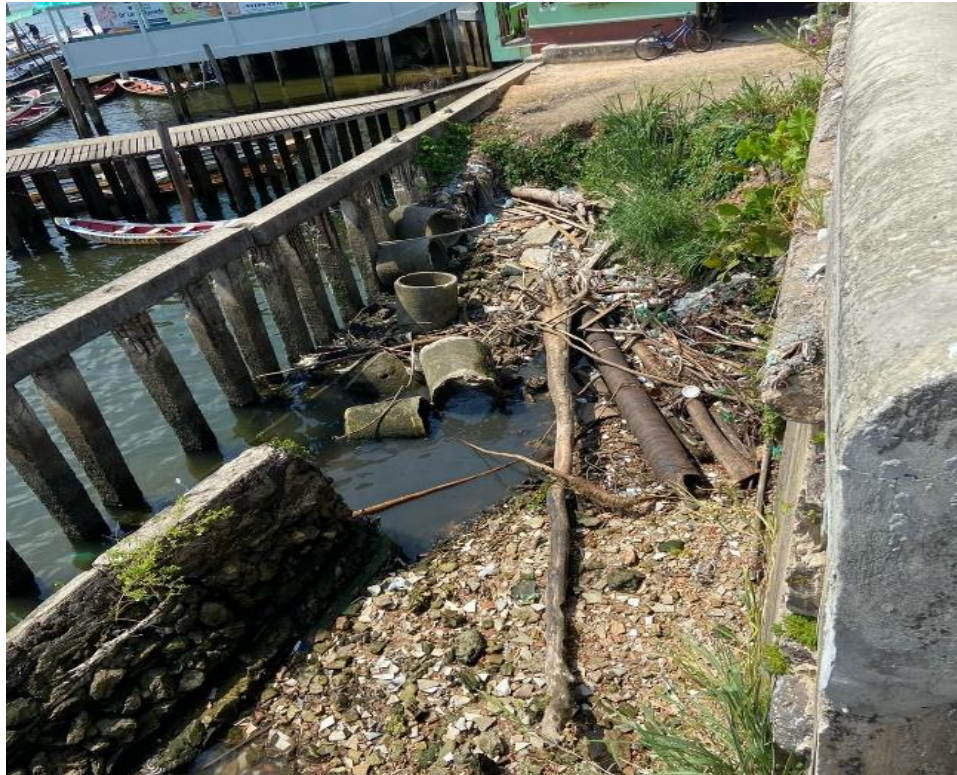
Figura 4 – Feições erosivas do Ponto 1 presentes no mês do levantamento

A Figura 4 representa a Ponto 1, onde nota-se que o muro já possui diversas rachaduras, observa-se também que o solo aparenta está em situação de risco, vale ressaltar que nesse ponto funciona o porto de embarcações, ou seja, é um ponto onde pessoas frequentam diariamente. Pantoja (2018) afirma que essas áreas estão bastante impactadas pelo processo de uso e ocupação que ocorre nesses locais, vale ressaltar que os principais fatores estão relacionados a erosão fluvial e pluvial, as são às modificações feitas sem um planejamento e estudo adequado, para a implementação das casas deixam o solo sofrer a uma degradação cada vez maior com muito comprometimento dessas áreas. É possível observar os pilares antigos e o antigo cais de pedra que foram construídos na intenção de conter o processo erosivo.

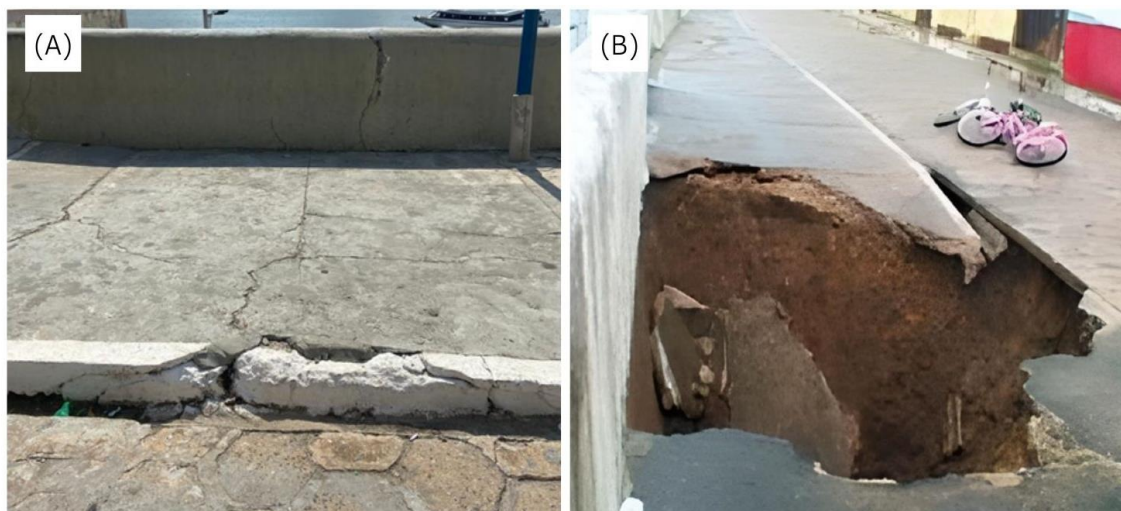
Figura 5 – A) Feição 2 atual; B) Cratera no mesmo ponto causada por chuvas intensas, provocando erosão em 2013

A Figura 5A, está localizada no Ponto 2, possui algumas rupturas no calçamento onde ocorreu o processo erosivo há alguns anos, causado por chuvas intensas. Na Figura 5B observa-se o mesmo local quando sofreu com o processo erosivo registrado pelo relatório da CPRM em 2013.

Contudo, vale ressaltar que nos anos que apresentaram feições erosivas históricas como apresentado na Figura 5 e 7, foram nos anos em que o município apresentou elevados índices

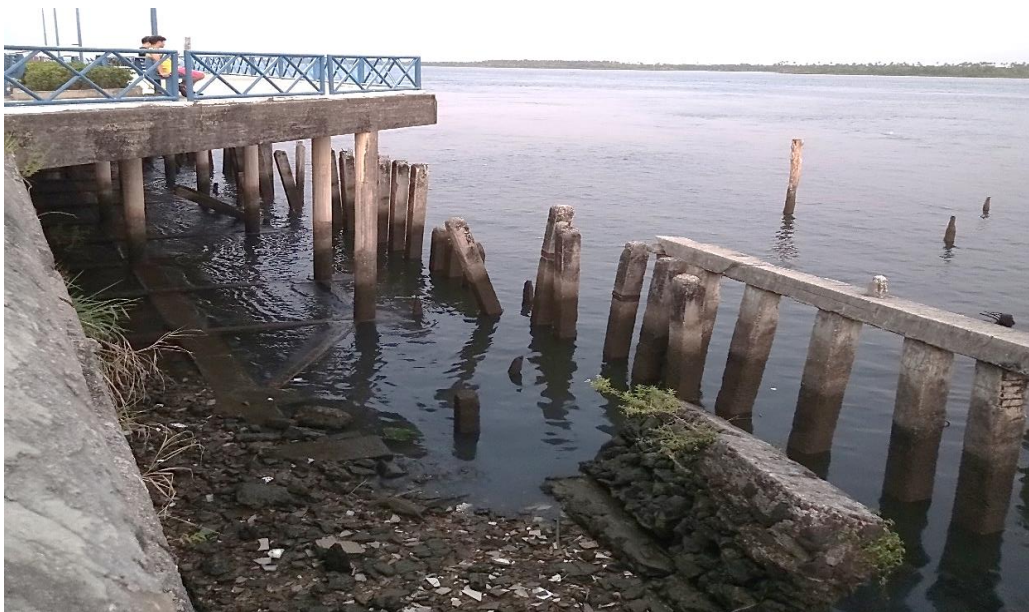
Figura 6 – Pilares e cais de pedra

Para CPRM essa é uma área de alto risco de desmoronamento, está localizada no bairro Benedito como apresentado na figura 3, o local onde várias obras de engenharia já foram realizadas, como pilares, cais de pedra e gabiões, onde é possível observar na Figura 6, com intuito de conter o processo erosivo causado na causada na orla da cidade, no entanto, as medidas que foram adotadas não estão sendo suficientes para conter esta ação natural. Esse processo já ocasionou desmoronamento em partes da orla, próximo ao Ponto 2, como mostra na Figura 7.

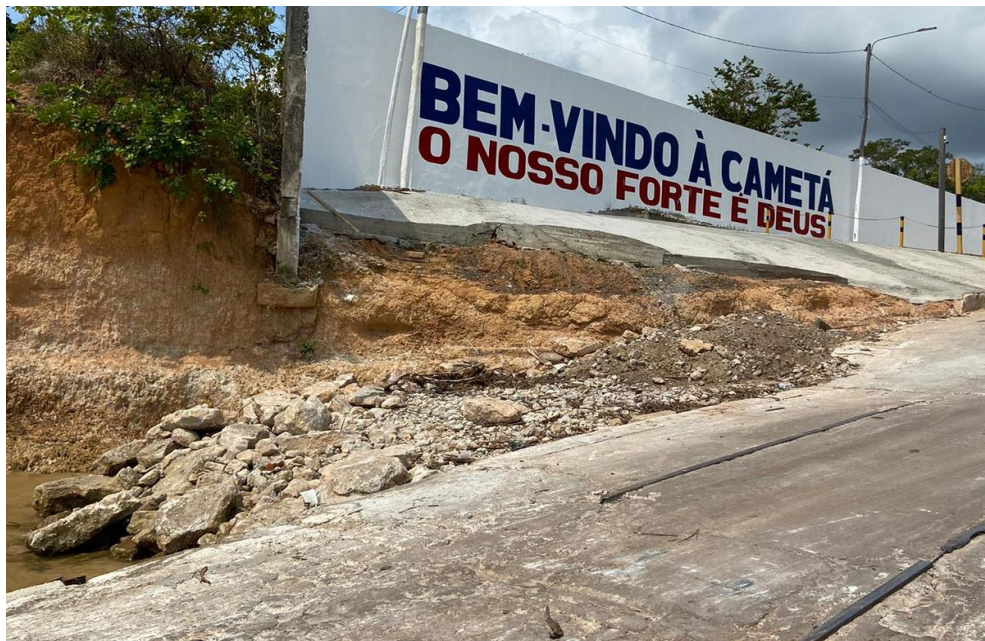
Figura 8 – Feição 3 Porto da Balsa

A Figura 8 representada no Ponto 3, no bairro São Benedito onde se localiza o Porto da Balsa, é outro ponto que permite a entrada na cidade. Observa-se que o processo erosivo está presente neste ponto, por mais que tenha ocorrido uma intervenção há pouco tempo, nota-se que os agregados estão se quebrando e sendo depositada no corpo hídrico correndo risco de problemas ambientais tais como assoreamento, que é a disposição dos solos no corpo d'água, implicando também em impactos na paisagem, também conhecido como “terras caídas”. Carvalho (2006) afirma que terras caídas é usualmente conhecida pelos ribeirinhos da região amazônica, para caracterizar o processo de erosão fluvial lateral como escorregamento, como apresentado na Figura 8, deslizamento, desmoronamento e desabamento do solo.

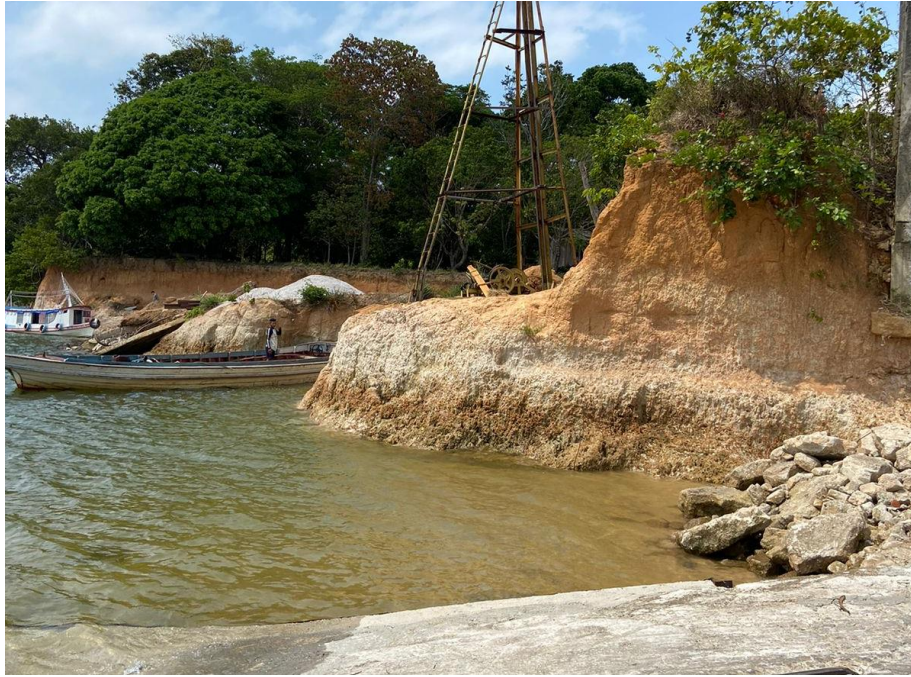
Figura 9 – Feição 4 com talude comprometido

Já a Figura 9, representada pelo Ponto 4, nela observa-se que o talude já está com grande parte do solo comprometida, e isso é presente em toda a áreas nas margens do Rio Tocantins. Nota-se, o processo do solo sendo carregado para o corpo hídrico, isso pode ser acelerado pela ação antrópica em decorrência de desmatamentos, em específico das matas ciliares. A mata ciliar pode ser compreendida como sistemas florestais estabelecidos naturalmente em faixas às margens dos rios e riachos, no entorno de lagos, represas e nascentes, exercendo função de instrumento redutor do assoreamento e da degradação do meio

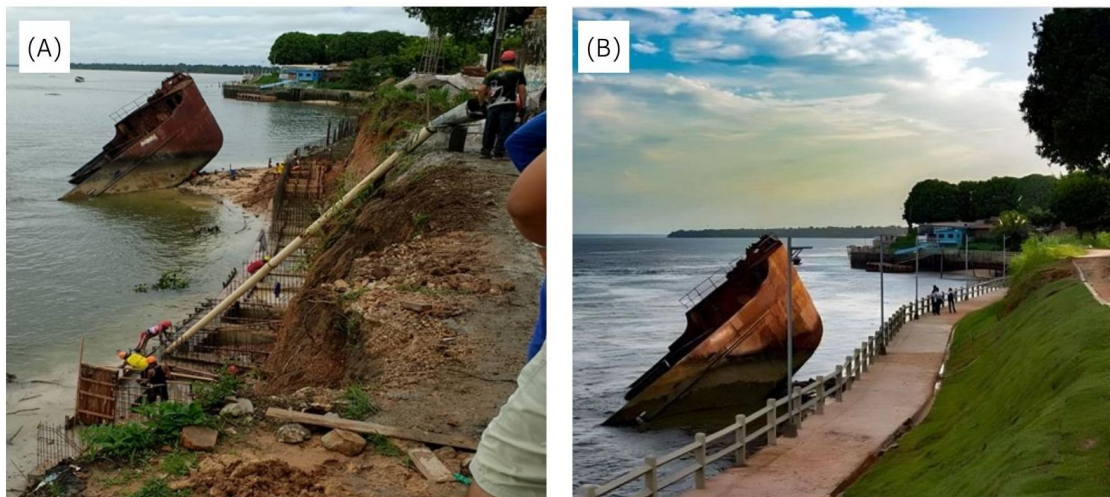
Figura 10 – A) Antes do muro de Arrimo; B) Depois do Muro de Arrimo no Cais para conter as erosões

Na Figura 10A é possível confirmar a suscetibilidade que o município tem para ocorrência de processos erosivos. Com objetivo de controlar as erosões as margens do rio Tocantins, algumas medidas de contenção foram tomadas ao longo dos anos, em 2018, deu-se início as obras de reconstrução do Cais, tais como: a construção de sucessivos muros de arrimo de concreto na orla da cidade (Figura 10B).

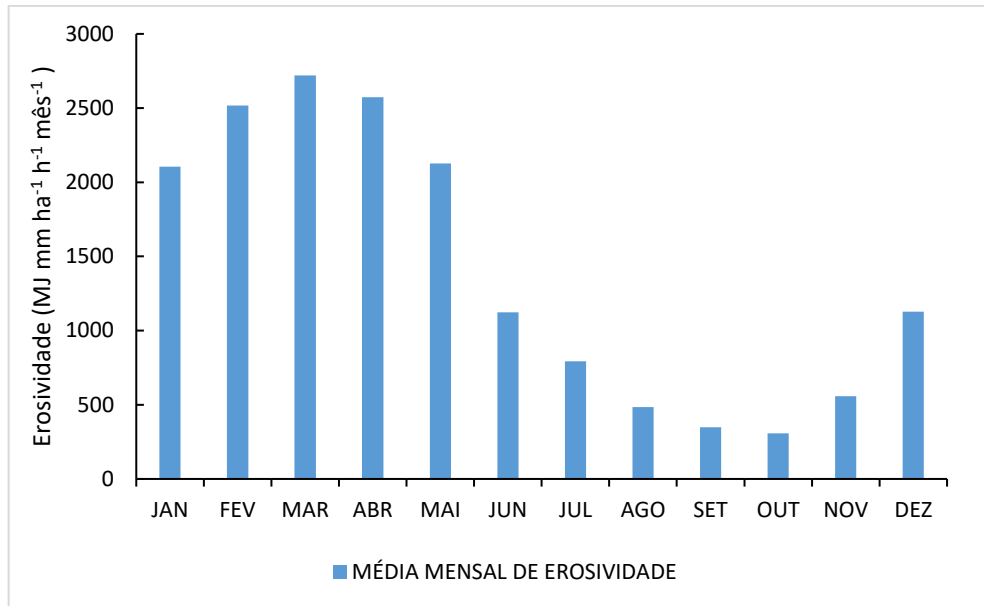
Figura 11 – Erosividade mensal série histórica de 1980-2022

Analisando a média mensal da erosividade apresentada na Figura 11, para toda série histórica, observa-se que de janeiro a maio foram os meses que apresentaram maiores índice de erosividade, variando de 2.105,79 a 2.719,20 MJ mm ha⁻¹ h⁻¹ mês⁻¹. Dentre essa variação houve picos com maiores índices, como o mês de março que registrou o valor de 2.719,20 MJ mm ha⁻¹ h⁻¹ mês⁻¹ e o mês de outubro obteve o menor valor, sendo ele 307,55 MJ mm ha⁻¹ h⁻¹ mês⁻¹.

É importante destacar que em todo período chuvoso a erosividade esteve acima de $2.105,79 \text{ MJ mm ha}^{-1} \text{ h}^{-1} \text{ mês}^{-1}$, reforçando a influência da intensidade da precipitação em caracterizar o potencial erosivo (Rosa et al., 2016). Onde é possível reafirmar analisando a Figura 11, onde nota-se os meses de janeiro a maio, conhecidos como inverno amazônico, período de maior precipitação na região, registram maiores valores de erosividade das chuvas, especialmente março e abril. Enquanto que, os meses de julho a novembro que apresentam período de estiagem, registram os menores valores de erosividade das chuvas.
