**MAPEAMENTO DAS ROTAS TECNOLÓGICAS DESCRITIVAS DOS RESÍDUOS  
SÓLIDOS DOMICILIARES NA TERRA INDÍGENA TROCARÁ – PA**

Trabalho de Conclusão de Curso apresentado à Faculdade de Engenharia Sanitária e Ambiental, do Campus Universitário de Tucuruí, da Universidade Federal do Pará, como requisito parcial para obtenção do título de Bacharel em Engenharia Sanitária e Ambiental.

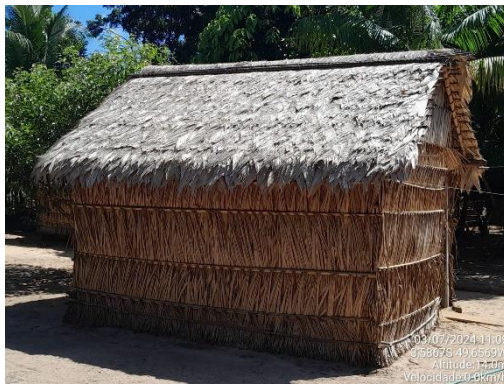
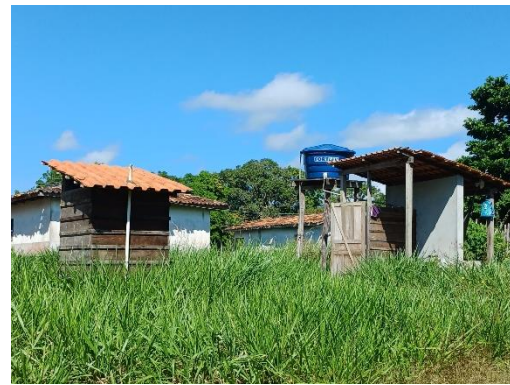
Figura 4. Moradia de palha e trançada com cipó no núcleo Henisánisá (a) e de alvenaria no núcleo Porakê (b) - aldeia Trocará

cobertura de palha de inajá trançadas com cipó formando a cobertura (Figura 4 a). Nas novas estruturas de alvenaria se observa a incorporação de novos materiais de construção que não são características da cultura Assurini (Figura 4 b). O núcleo Henisánisá, possui cinco casas de alvenaria e 6 casas tradicionais, algumas com modificações na construção com tábuas, cobertura de telhas de barro. O núcleo Henonewara, possui seis casas de alvenarias e duas tradicionais, com o modo de vida se assemelhando aos outros núcleos O núcleo Kajuangawa, localizado no início da aldeia, tem sete casas de alvenaria e mais 10 tradicionais nas proximidades.

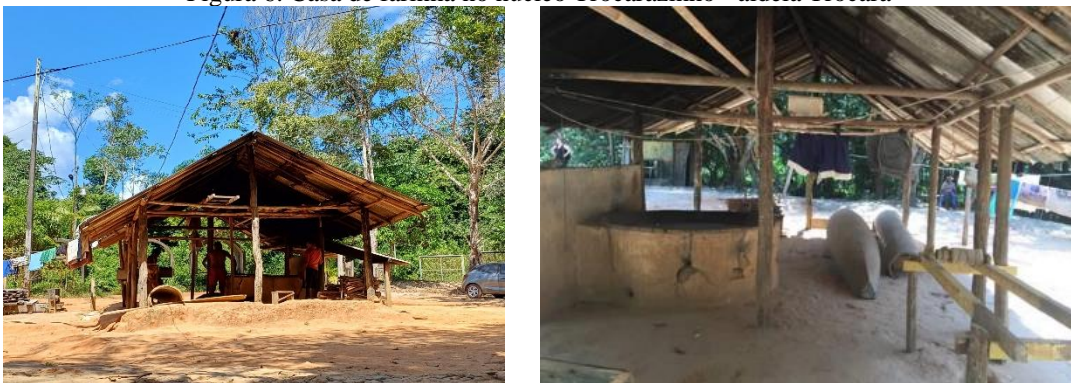
Figura 6. Casa de farinha no núcleo Trocarázinho - aldeia Trocará

O Núcleo Trocarázinho é considerado o maior em disponibilidade de água e abriga duas famílias da etnia Tembé. As construções misturam elementos tradicional dos Assuriní com de outras culturas. Possui uma casa de farinha que tem estrutura de madeira e cobertura de telha de fibrocimento (Figura 6), enquanto a casa principal tem paredes de paxiúba e cobertura de folha de Umbí e outra residência é construída de tábuas e coberta por telha de barro (Figura 7). O núcleo dispõe de poço e energia elétrica e está localizado próximo ao igarapé Trocarázinho (Figura 8), que deu nome à comunidade. A casa de farinha foi construída pelos próprios indígenas para produzir farinha tanto para o consumo diário, quanto para venda na feira de Tucuruí, contribuindo no que tange à economia local.

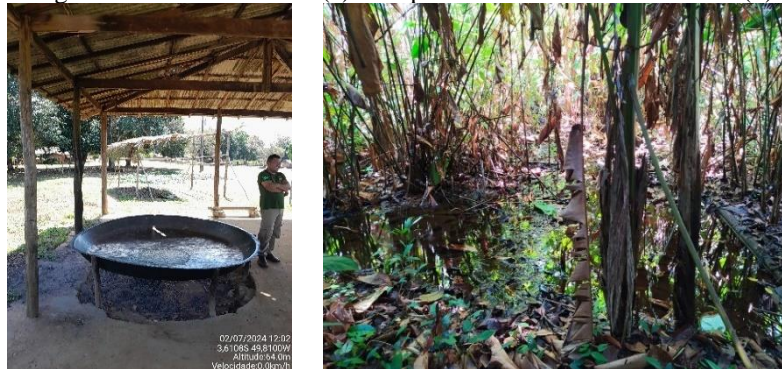
Figura 10. Casa de farinha (a) e corpo hídrico na aldeia Ororitawa (b)

tem estrutura de madeira e abriga um forno (Figura 10 a). A comunidade sustenta-se através das atividades tradicionais, da agricultura, como cultivo da mandioca, frutas e complementa sua alimentação com a pesca, aproveitando os recursos hídricos (Figura 10 b), e o açaí, que é uma importante fonte de consumo e renda para os indígenas.

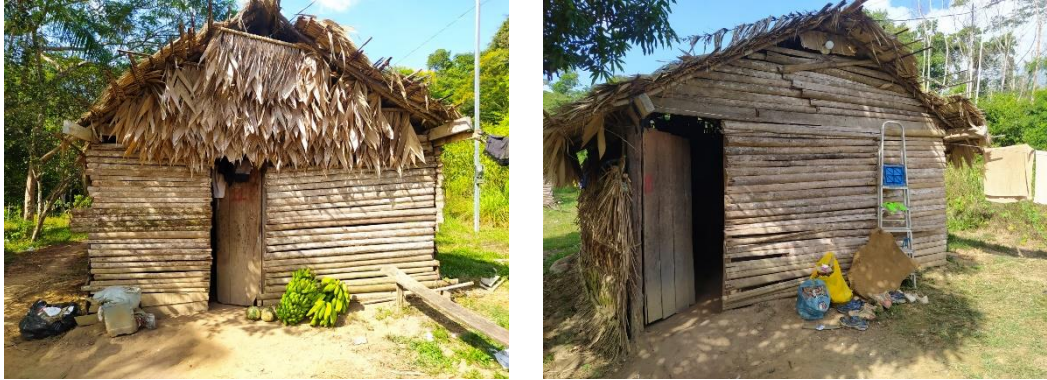
Figura 11. Moradias na aldeia Oimotawara

Desta forma, a aldeia Oimotawara segue valores tradicionais semelhantes aos da aldeia Ororitawa. Atualmente, possui 10 famílias, cujas moradias são construídas de paredes de paxiúba, cobertas de palha e amarradas com cipó (Figura 11). Assim como ocorre no núcleo Trocarázinho, os recursos são utilizados tanto para o consumo diário quanto para a venda nas feiras da cidade de Tucuruí.

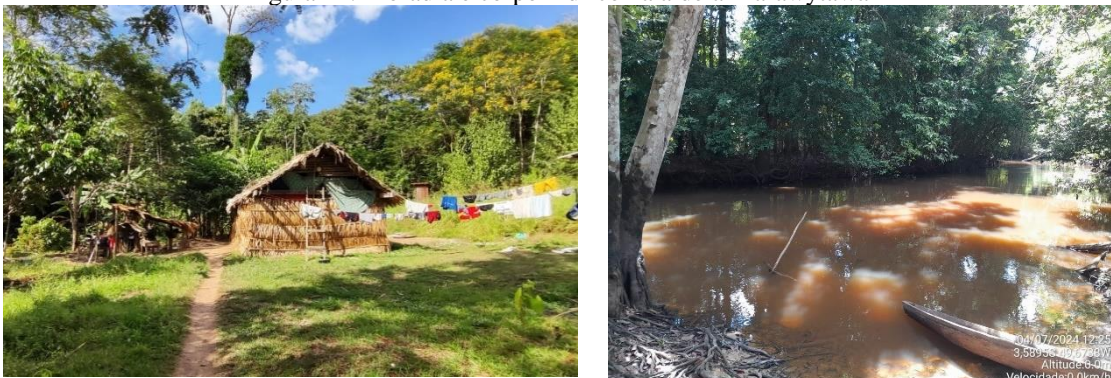
Figura 12. Moradia e corpo hídrico na aldeia Marawytawa

Por fim, a aldeia Marawytawa - a mais recente dentre as demais aldeias - é composta por aproximadamente 10 famílias e segue a tradição Assuriní em suas construções. Todas as casas da aldeia possuem parede de palha, trançadas com cipó e/ou com ripas de paxiúba e coberta com palha (Figura 12 a). As paredes variam entre palha de inajá, ripas de paxiúba e ou açai. Além disso, às famílias contam com uma fonte de água próximo as suas residências, utilizada para atividades diárias, como higiene, pesca e agricultura (Figura 12 b). As aldeias supracitadas baseiam-se em laços familiares e nas lideranças para o alcance de melhorias, bem como mantêm as tradições e o respeito aos valores e práticas tradicionais.

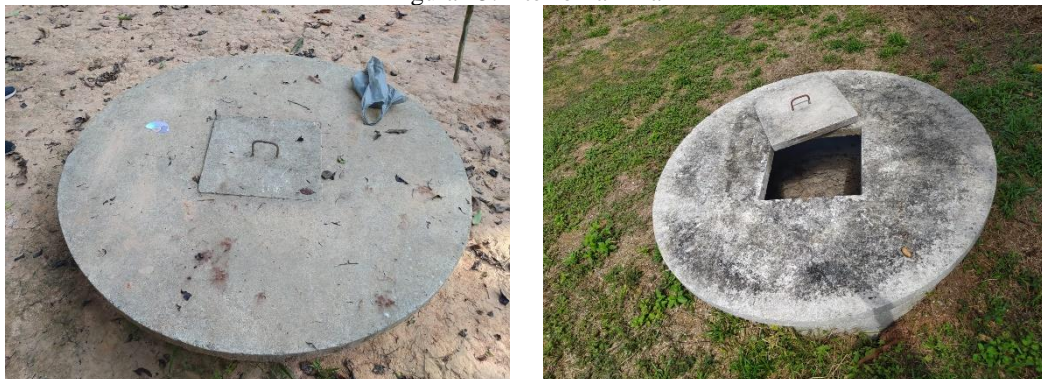
Figura 15. Aterro Familiar

Ressalta-se que os aterros foram projetados, como critério de projeto, para atender a proporção de 1:2 relativas ao número de AF por residências (Figura 15). Além disso, a vida útil estimada para os AF foi de 1 a 2 anos. Ao atingi-la, o AF deve ser encerrado e fechado para execução de novos aterros em áreas circunvizinhas aos anteriores.

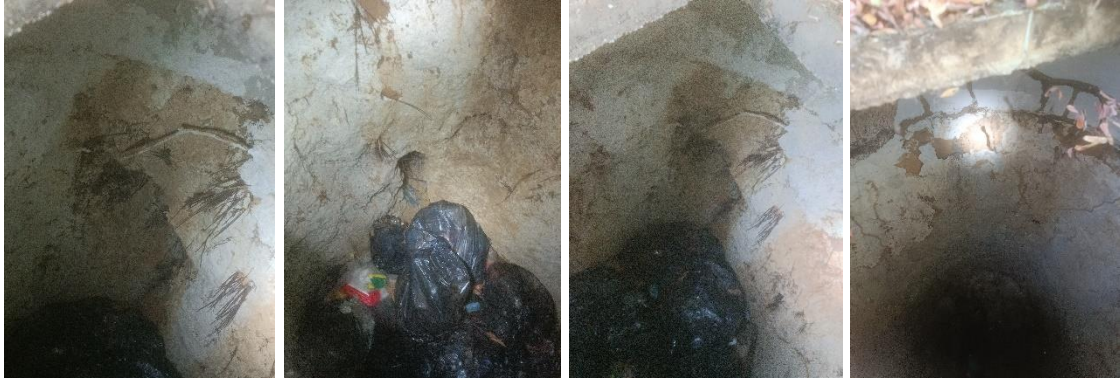
Figura 20. Desbarrancamento das laterais de aterro familiar na aldeia Ororitawa

O cenário supracitado também foi registrado pela equipe da Sesai, mediante vistoriais que constam no Parecer Técnico (2016), referente à 2ª etapa do comissionamento das obras de saneamento realizadas nas comunidades indígenas Assurini pela empresa Eletronorte, com visitas realizadas entre os dias 12 e 16/06/2023 e 02 e 07/10/2023. Deste modo, os aterros familiares não atenderam à finalidade projetada – auxiliar no manejo adequado dos resíduos sólidos – e alguns apresentaram problemas estruturais, com desbarramentos laterais na parte interna, o que pode comprometer a qualidade da estrutura a longo médio e prazo.

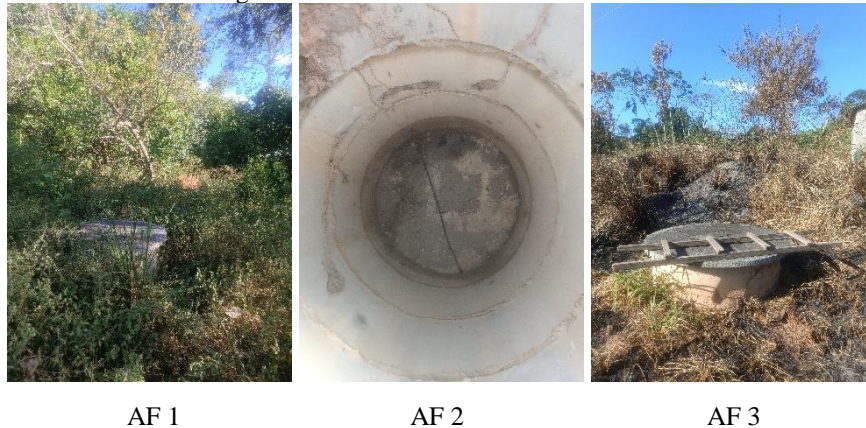
Figura 23. Aterros familiares da aldeia Oimotawara

Observa-se que todos os aterros familiares construídos na aldeia estão em desuso pela população local, estando localizados em áreas com densa vegetação, além de apresentar acúmulo de água em seu interior, como verificado no AF 3. Além disso, foram identificados pontos de disposição e queima inadequada de resíduos na comunidade (Figura 25). Segundo relato dos moradores, estas práticas ocorrem – em maior frequência – em função da irregularidade da coleta e transporte destes materiais pelas instituições responsáveis, o que favorece a atração de vetores e, conseqüentemente, a propagação de doenças.

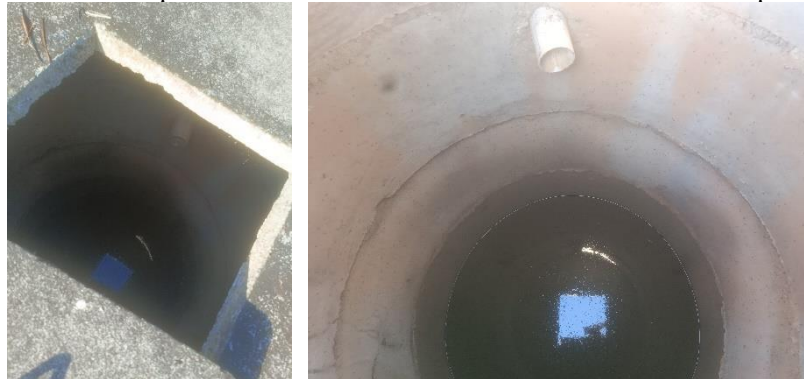
Figura 26. Câmbio de finalidade quanto do AF 3 da aldeia Oimotawara de aterro familiar para sumidouro

No tocante ao AF 3, verificou-se o câmbio de finalidade no qual foi submetido, sendo projetado e construído para o recebimento de resíduos sólidos. No entanto, atualmente este aterro é utilizado como sumidouro para atender os efluentes da Unidade Básica de Saúde Indígena da aldeia, haja vista que não estava sendo utilizado para disposição dos resíduos (Figura 26).

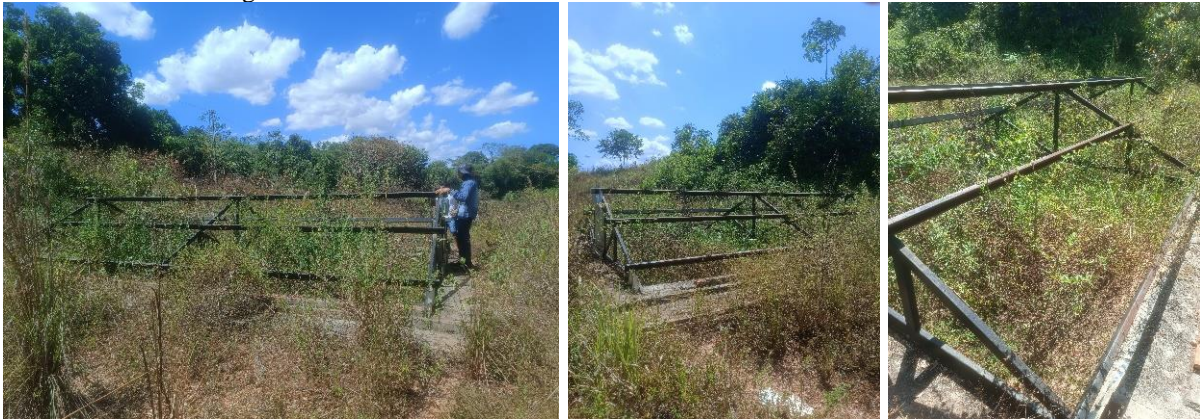
Figura 36. Aterro Coletivo desativado no núcleo Porakê – aldeia Trocará

O aterro coletivo de pequeno porte construído no núcleo, com finalidade para disposição dos resíduos inorgânicos gerados na comunidade, encontra-se desativado, em desuso pela população, sem resíduos, a estrutura construída foi desmontada, a manta de geotêxtil e a cobertura metálica foram retiradas, restando apenas a trincheira escavada e a estrutura, além de apresentar-se encoberto pela vegetação (Figura 36).

Não foram identificadas as instalações que constam no projeto básico elaborado pela Eletronorte (2016), como: cobertura da célula do aterro com telhas galvanizadas, cerca de proteção em toda área e casa de ferramentas construída de alvenaria. O Parecer Técnico elaborado pela equipe da Sesai, referente à 2ª etapa do comissionamento das obras de saneamento realizadas nas comunidades indígenas Assurini pela Eletronorte (Brasil, 2023), corrobora as condições observadas pela pesquisa e reitera que não foi identificado a presença de cerca com mourões de concreto em toda área do aterro coletivo pela equipe da Sesai em vistoriais anteriores, não sendo possível, portanto, afirmar sobre esta instalação.

De acordo com os relatos dos moradores, o aterro coletivo foi utilizado inicialmente por famílias que residiam nas proximidades. No entanto, o seu uso foi breve devido à acumulação de água no seu interior e à alta presença de mosquitos. Além disso, as crianças frequentemente brincavam na área e nas instalações, colocando sua saúde em risco.

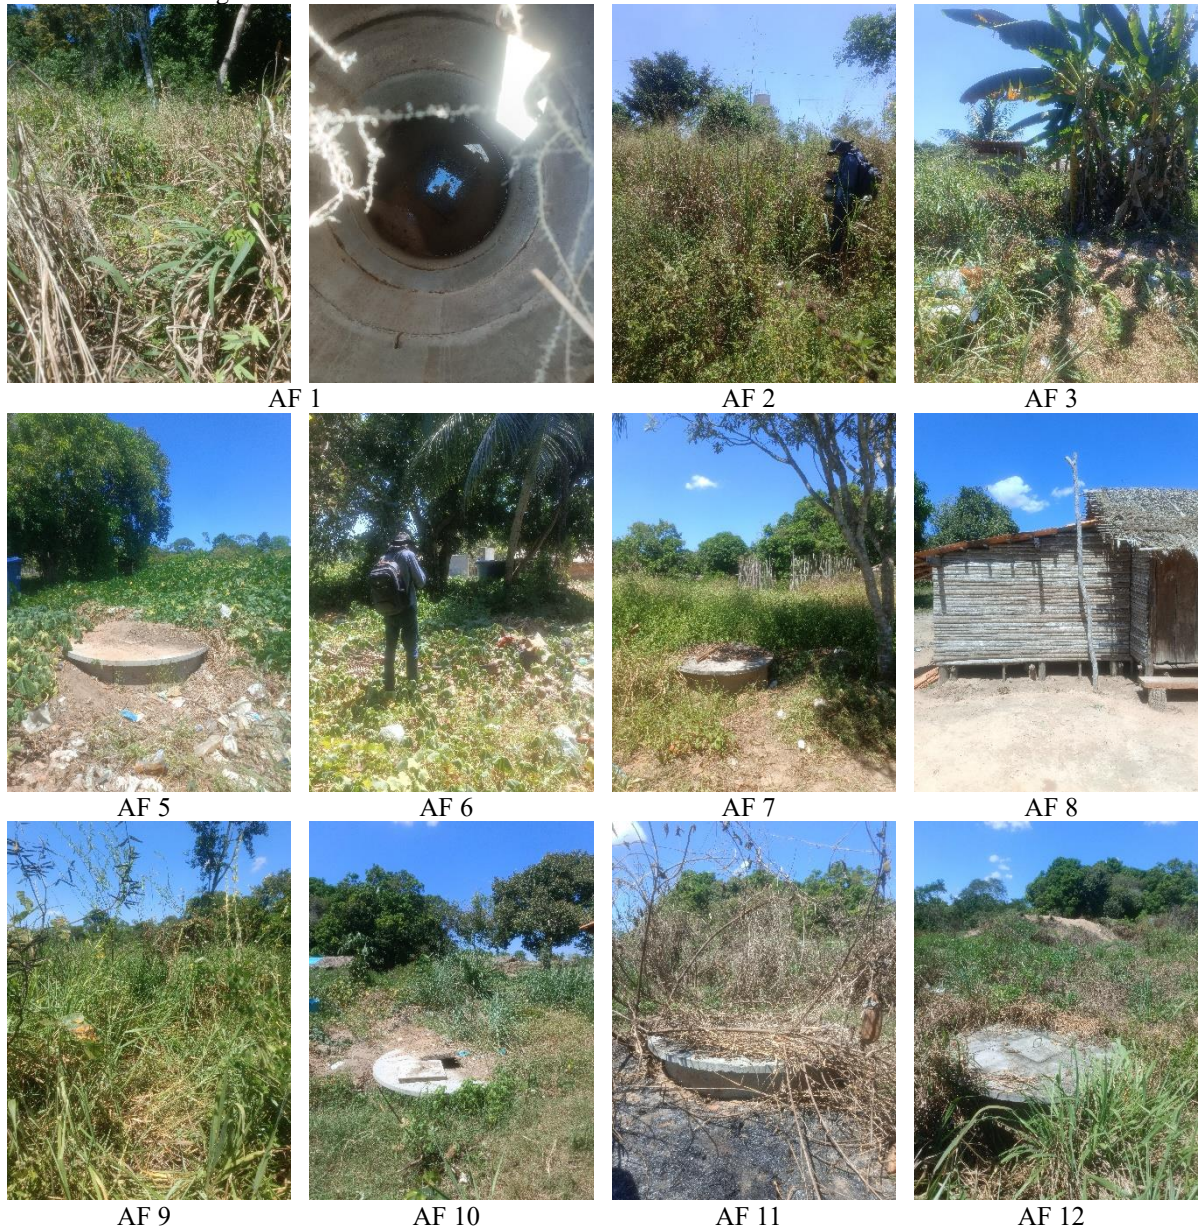
Figura 44. Aterros Familiares em desuso no núcleo Vilinha - aldeia Trocará

Dentre os 12 aterros executados, quatro não foram identificados nas visitas de campo realizadas *in loco*. A presença de vegetação alta justifica este cenário. Além disso, foram registrados vetores em três aterros (AF 5, AF 7 e AF 9), com predominância de baratas no interior destas instalações (Figura 45).

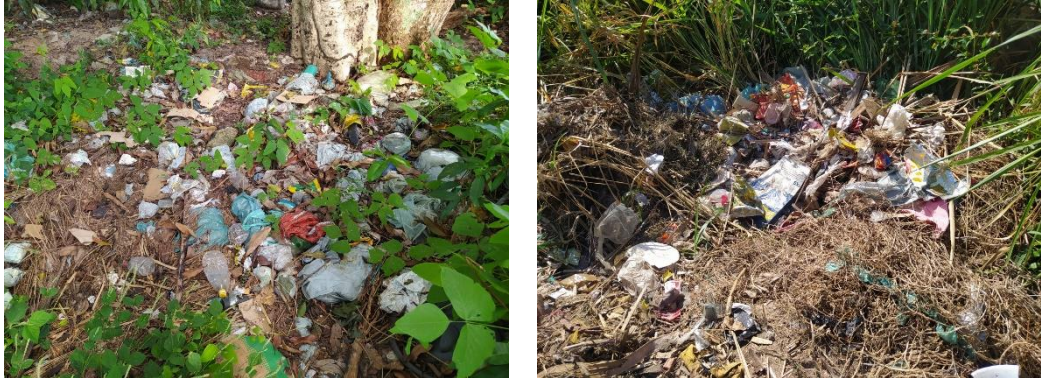
Figura 46. Disposição irregular de resíduos diretamente no solo no núcleo Vilinha - aldeia Trocará

Outro ponto que merece destaque em relação às condições de manejo dos resíduos sólidos do núcleo Vilinha, refere-se aos diversos pontos de disposição inadequada de resíduos encontrados em praticamente todo o núcleo (Figura 46) que é agravada pela falta de informações claras sobre o uso e manutenção das alternativas implantadas, gerando preocupações em relação à saúde da comunidade e proliferação de vetores. Os resíduos sólidos gerados são armazenados em sacolas plásticas (Figura 47) e, apesar do núcleo contar com os serviços de coleta e transporte ofertados pela prefeitura municipal de Tucuruí, observou-se diversas áreas de queima inadequada de resíduos na comunidade (Figura 48).
