UNIVERSIDADE FEDERAL DO PARÁ
CAMPUS UNIVERSITÁRIO DE TUCURUÍ
FACULDADE DE ENGENHARIA CIVIL

ACESSIBILIDADE EM CENÁRIOS DE EMERGÊNCIA COM BARRAGENS: Um
estudo sobre as unidades de saúde em Tucuruí, Pará

Trabalho de Curso, apresentado à Faculdade de Engenharia Civil, do Campus Universitário de Tucuruí, da Universidade Federal do Pará, como requisito para obtenção do título de Bacharel em Engenharia Civil.

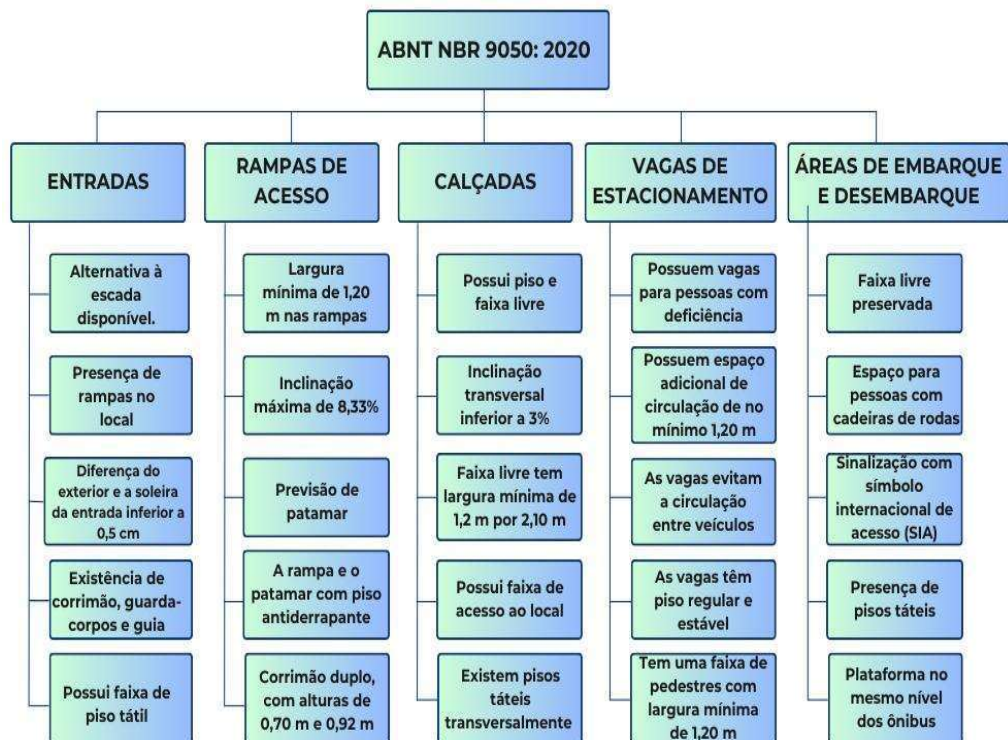
Figura 4 - Diagrama de estruturação da pesquisa

A Figura 4 resume os principais aspectos avaliados na acessibilidade, conforme as normatizações já citadas. Ela organiza os elementos inspecionados, como entradas, rampas, calçadas, estacionamentos e áreas de embarque e desembarque, destacando os seus requisitos normativos.

A pesquisa analisou cinco elementos principais da acessibilidade externa. As entradas das edificações foram avaliadas com base na ABNT NBR 9050:2020, visando garantir o acesso

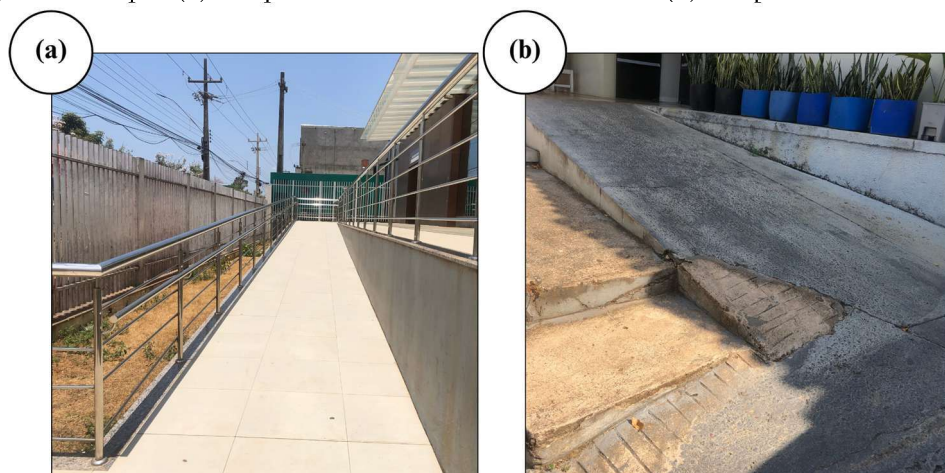
Figura 9 - Rampas. (a) Rampas de acesso da unidade Policlínica. (b) Rampas de acesso da IMIMI

Na Figura 9, pode-se verificar o caso das rampas de acesso à Policlínica de Tucuruí (fundada em 2022), a qual destacaram-se positivamente pela inclinação adequada e presença de corrimãos, enquanto as rampas do IMIMI apresentaram não conformidades, como inclinações excessivas (acima de 8,33%) e ausência de elementos de segurança (como corrimãos).

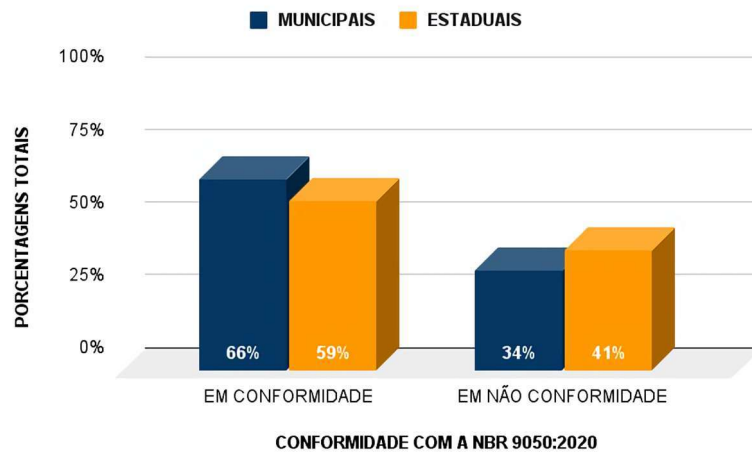
Figura 10 - Resultados de conformidade quanto às características das calçadas

Quanto às calçadas que estão no entorno das unidades de saúde, os resultados revelaram que 66,0% das unidades municipais estão em atendimento aos critérios de largura, uniformidade da superfície e presença de obstáculos. Já as unidades estaduais, apresentaram nível de conformidade de 59,0% para os mesmos parâmetros.

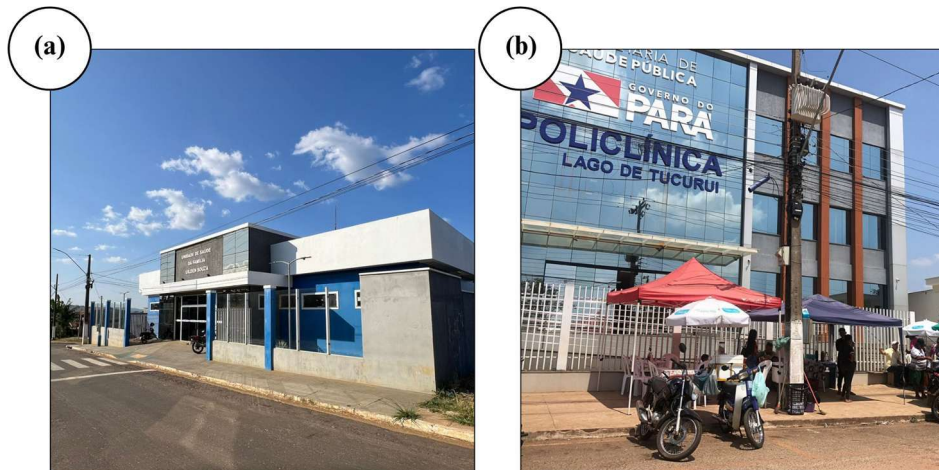
Figura 11 - Calçadas. (a) Calçadas da unidade de saúde municipal UBS Cristo Vive. (b) Entrada da unidade estadual Policlínica

Na Figura 11, é possível avaliar a unidade de saúde municipal UBS Cristo Vive (inaugurada em 2022), a qual apresentou características positivas de adequação às normas para as calçadas. Em contrapartida, a Policlínica de Tucuruí, apesar de sua calçada atender a alguns critérios de largura e rebaixamento de guias, apresenta dificuldades de mobilidade para pessoas com deficiência devido à outra barreira: a presença de vendedores ambulantes na calçada dessa edificação.

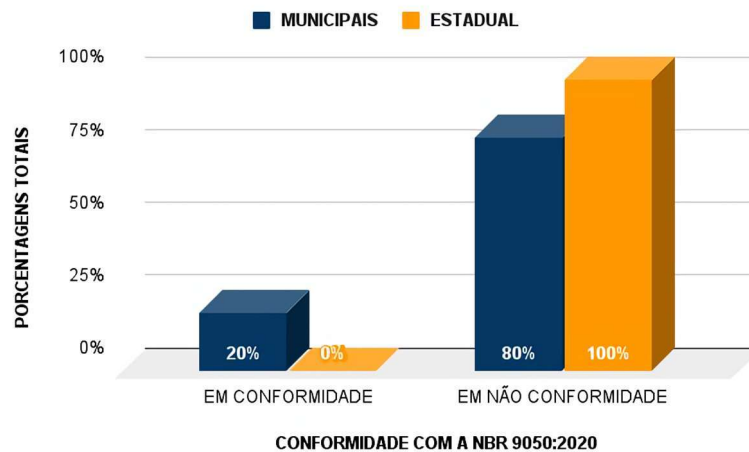
Figura 16: Resultados de conformidade quanto às características das áreas de embarque e desembarque

As áreas de embarque e desembarque foram avaliadas com base nos critérios estabelecidos pelas normas, que consideram aspectos como o tamanho adequado das zonas de embarque, a segurança no acesso e presença de áreas reservadas para pessoas com cadeiras de rodas. Os resultados detalhados dessa avaliação estão expostos na Figura 16, que ilustra a conformidade das áreas de embarque e desembarque com os requisitos normativos.

A avaliação das áreas de embarque e desembarque por transporte público, revelou que 80,0% das unidades de saúde municipais não apresentam tamanho adequado das zonas de embarque, segurança no acesso e/ou presença de áreas reservadas para pessoas com cadeiras de rodas. Nesse sentido, apenas o IMIMI apresenta ponto de ônibus com assento, cobertura e sinalização adequados.
