**TRABALHO DE CONCLUSÃO DE CURSO**

**A PROBLEMÁTICA DOS IMPACTOS AMBIENTAIS DAS  
ATIVIDADES MINERO-METALÚRGICAS NO COMPLEXO  
INDUSTRIAL DE BARCARENA - PARÁ NO PERÍODO DE  
2003 A 2018**

**NÍVIA CRISTINA CARVALHO DE JESUS**

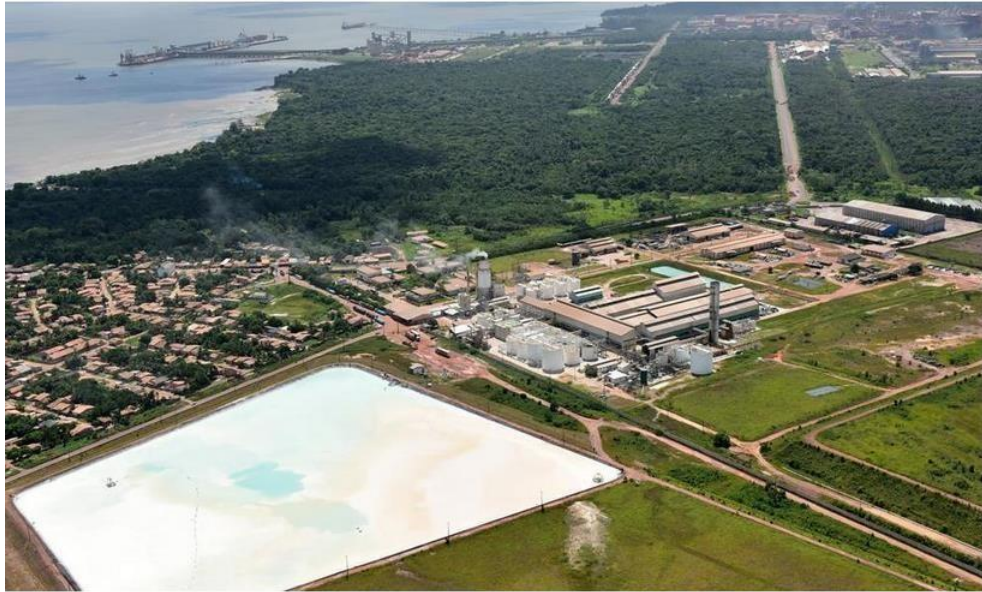
Figura 7 - Foto da planta de beneficiamento da empresa Imerys em Barcarena. Disponível em: <https://www.imerys.com/pt-br/brasil>. Acesso em: 23 de dezembro de 2021.

No ano de 2010 a empresa Imerys adquiriu a Pará Pigmentos S.A que pertencia ao Grupo Vale. Com estrutura duplicada, a mineradora passou a ter a maior planta de beneficiamento de caulim do mundo e 71% de participação de caulim no Brasil. (Figura 05 e 07) (Faria 2015). Presente nos estados Pará, São Paulo e Espírito Santo, a Imerys extrai e/ou beneficia os minérios de Carbonatos de Cálcio, Caulim e Perlita. (Imerys 2021).

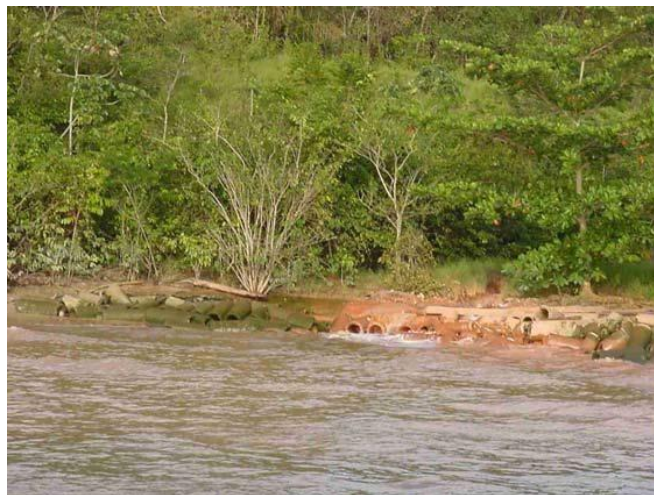
Figura 9 - Esgoto de origem industrial despejado na baía do Marajó próximo a praia de Itupanema no município de Barcarena-Pa. Fonte: (IEC 2003b).

O rio Murucupi cuja nascente se localiza próximo à área industrial da Álbras-Alunorte (esse rio atravessa uma área urbana, em que os esgotos são carreados, até desaguar no furo do Arrozal próximo a sede administrativa do município de Barcarena). No dia 07/04/2003, a equipe do Instituto Evandro Chagas (IEC) deslocou-se até Barcarena. Um pescador informou a equipe do IEC que no dia 04/04/2003 ocorreu uma mudança na coloração da água que segundo sua descrição ficou muito escura e com odor forte e desagradável e que não estava conseguindo apanhar peixes e camarão. Entre os peixes observados mortos foram citadas as espécies Tucunaré e Arraia. Próximo à praia de Itupanema em frente a baía do Marajó e próximo a esgotos de origem industrial provenientes da Álbras-Alunorte (Figura 09), (IEC 2003b).

Os peritos do Instituto de Criminalística do Centro de Perícias Científicas Renato Chaves (CPC) constataram poluição no rio Murucupi pelo lançamento *in natura* de esgotos sanitários sem tratamento proveniente da Vila dos Cabanos e indicaram vestígios de

vazamentos de efluentes líquidos ocorridos pela tubulação da empresa Alunorte. Esta tubulação era utilizada para conduzir líquidos com  $\text{pH} = 10,30$ , eventualmente alcalino (Centro De Perícias Renato Chaves 2003 *apud* Lemos 2021). As investigações concluíram pelo indiciamento da mineradora Alunorte pela prática de crime de poluição, nos autos de inquérito policial, instaurado na Divisão Especializada em Meio Ambiente-DEMA, da Polícia Civil-PC, do estado do Pará (Lemos 2021).

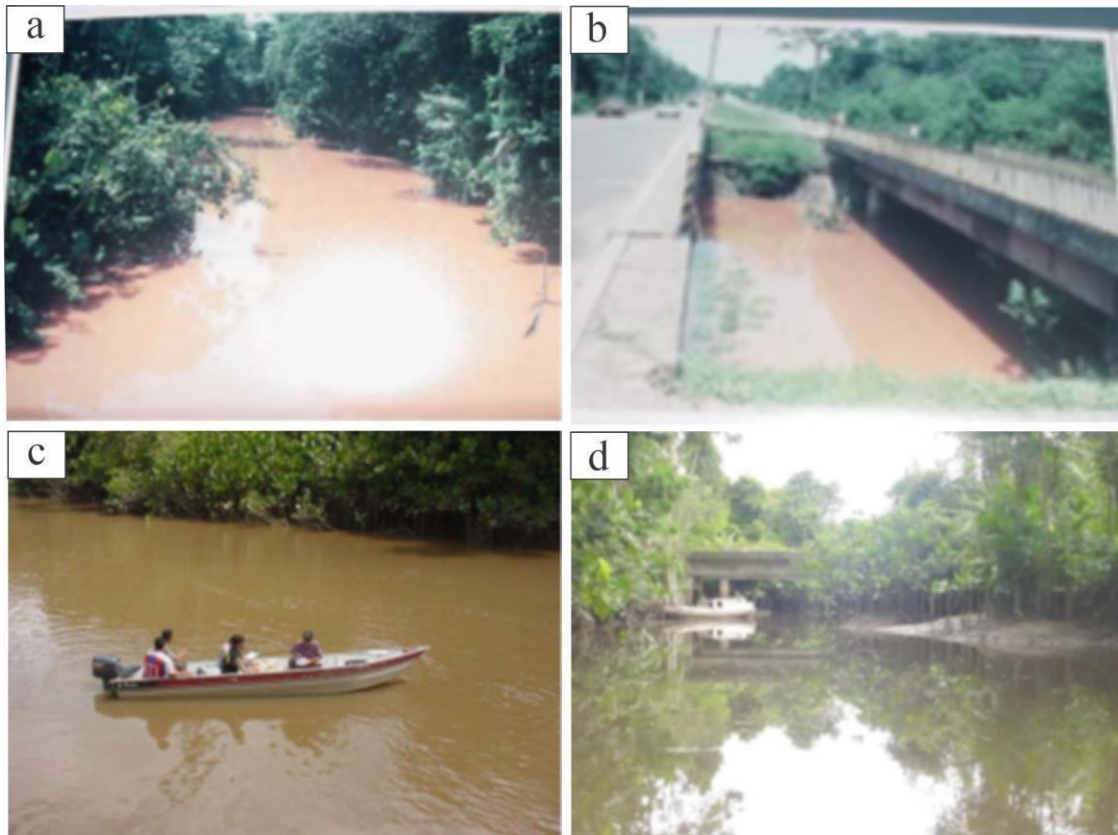
Figura 10 - Imagem do Rio Murucupi no caso do Vazamento de lama vermelha sobre os taludes das bacias de rejeitos. As imagens a) e b) mostram o aspecto do rio Murucupi próximo a ponte de concreto na Vila dos Cabanos. Fonte: SEMMAB (2003) *apud* IEC (2003), (16/05/03). Imagem c) e d) mostram aspecto físico do rio Murucupi no momento da coleta das amostras de águas e sedimentos pelos pesquisadores do IE, próximo à Ponte na Vila dos Cabanos (20/05/03). Fonte: (IEC 2003b). Adaptado pela autora.

No mês seguinte, no dia 15 de maio de 2003 ocorreu um vazamento de Lama Vermelha (resíduo do beneficiamento do alumínio que é gerada a partir do refino da bauxita para produção de alumina ( $\text{Al}_2\text{O}_3$ ) das células de contenção dos depósitos de rejeitos sólidos (DRS), atribuído às fortes precipitações pluviométricas que devido à declividade do terreno, extravasou e alcançou o rio Murucupi (Instituto Evandro Chagas 2003 *apud* Lemos 2021). As águas do rio Murucupi eram utilizadas para o consumo humano, higiene pessoal, agricultura familiar, além da pesca para consumo de seus familiares. (Polícia Civil 2003 *apud* Lemos 2021).

A perícia do Instituto de Criminalística do Centro de Perícias Científicas Renato Chaves (CPC) constatou a existência de vários rasgos no material de impermeabilização das bacias de acumulação de rejeitos sólidos (Polícia Civil 2003 *apud* Lemos 2021). A presença de material com as mesmas características descritas acima e coloração avermelhada, estendeu-se formando o percurso da bacia de acumulação de lama vermelha até a floresta. Devido à declividade do terreno e a existência de uma cava executada com a finalidade de conter o vazamento (porém não sendo suficiente), os efluentes com lama vermelha atingiram a área posterior. Os peritos alegaram que houve dano ambiental para a fauna e flora e avanço acentuado de lama vermelha sobre os taludes da área de Deposição de Rejeitos Sólidos (DRS) da Alunorte e constataram ainda que, no interior da floresta, parte do solo natural estava coberto por efluente de lama vermelha, tendo sido verificado na base do caule da árvore a marca deixada pelo vazamento, com uma altura média de 20 a 30 cm. (Polícia Civil 2003 *apud* Lemos 2021).

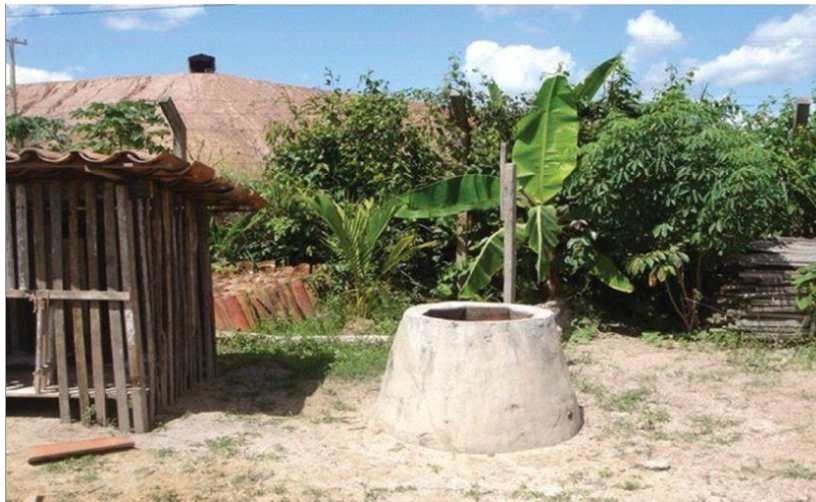
Figura 11 - A Figura mostra o Poço do Tipo Amazonas, para captação de água em residência no bairro Industrial, localizado ao lado da bacia de rejeitos n.º 3 da Imerys. Fonte: (Lemos 2018 *apud* Lemos 2021).

A partir do momento em que tomou conhecimento da poluição, a mineradora passou a fornecer diariamente dois garrafões de água mineral, além de água potável por meio de carro-pipa. A diretoria da mineradora declarou que houve infiltração na bacia de rejeitos n.º 03, que possui o intuito de receber correntes de caulim com água, onde ocorre a decantação e água retorna ao processo produtivo e depois novamente a bacia, para alguns poços Amazonas, que se caracterizam pela escavação direta no solo, sem revestimento de suas paredes, sem proteção sanitária e com tampas de madeira e 8 metros de profundidade que se localizam nas residências

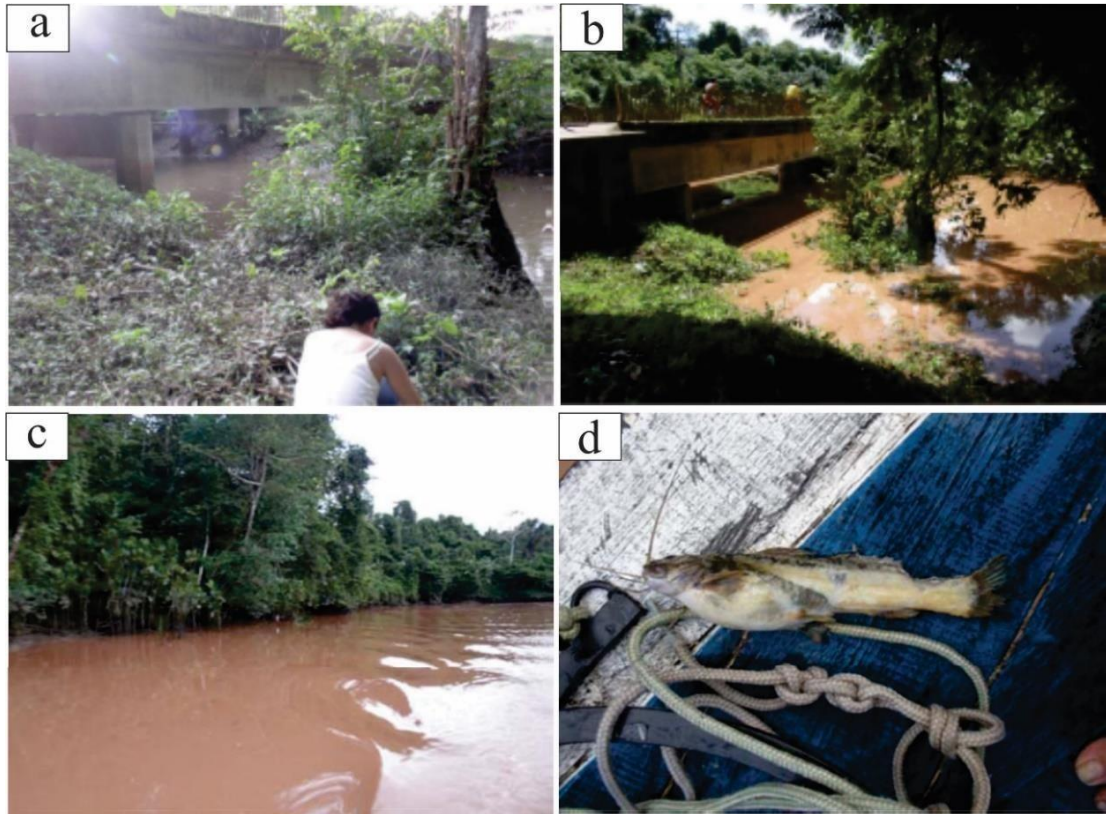
No dia 25 de abril de 2009 por volta de 4:30, após uma forte chuva que caiu na cidade, houve o transbordamento da bacia de contenção de rejeitos que, novamente, afetou o rio Murucupi com efluentes de lama vermelha que apresentou alterações físico-químicas, turbidez, cor avermelhada e uma espuma apareceu em suas águas, atingindo as comunidades das suas margens e do Furo do Arrozal, sobretudo a comunidade do Laranjal, conseqüentemente causou danos ao meio ambiente e riscos à saúde pública. (Figura 13). Segundo moradores, alguns peixes foram vistos “zigzagueando” como se estivessem tontos. (Polícia Civil 2009).

Figura 13 - A figura mostra os aspectos do Rio Murucupi, A figura a) Mostra o Rio Murucupi antes do acidente do dia 25 de abril de 2009 e a figura b) mostra o rio Murucupi no dia da Amostragem feita pela equipe de pesquisadores do IEC no dia 28 de abril de 2009 após o acidente. A figura c) mostra a coloração das águas do rio Murucupi próximo a foz com o Furo do Arrozal no dia 28 de abril de 2009. A figura d) mostra a amostra de espécime de pescado encontrado morto rio Murucupi no dia 28 de abril de 2009 em que se nota mudanças de coloração nas águas de rio Murucupi e presença de peixes mortos durante o evento de escoamento de lama vermelha. Fonte: (IEC 2009). Adaptado pela autora.

As análises revelaram o aumento significativo dos níveis Na (Sódio) no rio Murucupi e os níveis de Al (Alumínio) e Fe (Ferro) acarretam danos aos ecossistemas envolvidos que altera a diversidade das espécies o que contribui para o aparecimento de peixes mortos; os níveis elevados de Na (Sódio) são um indicativo do lançamento de resíduos de soda cáustica no rio Murucupi. As amostragens que foram realizadas no rio Murucupi na maré vazante dos dias 27/04/2009 (antes) e 28/04/2009 (depois) foram efetuadas medições *in situ* dos parâmetros físico-químicos (temperatura, salinidade, pH, oxigênio dissolvido e transparência da água) bem como a coleta de água para a determinação dos fatores bióticos (fitoplâncton, Zooplâncton e cianobactérias). (IEC 2009).

Ademais, o estudo de pesquisadores do Laboratório de Química Analítica e Ambiental-LAQUANAM, da Universidade Federal do Pará-UFPA, concluíram que o vazamento de efluentes da empresa Alunorte no rio Murucupi, foi responsável pela redução do oxigênio dissolvido e morte dos peixes no rio em questão e em outros corpos hídricos próximos ao local do vazamento e que a lama vermelha, com propriedades corrosivas e metais pesados na sua constituição, se distribuiu por uma grande área, comprovado o uso de cloreto como parâmetro de indicação de poluição (Laquanam 2009 *apud* Lemos 2021).

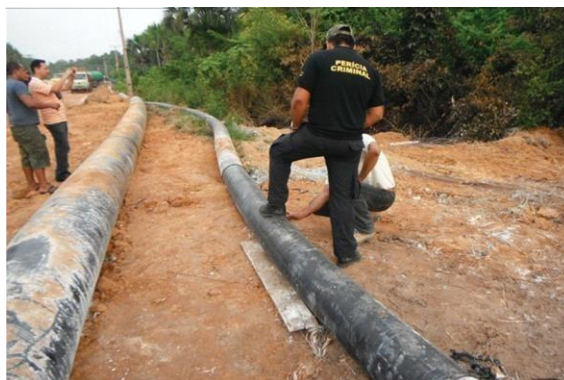
O vazamento ocorreu na tubulação da linha Porto/Planta, mas bombas do mineroduto do Porto já estavam desligadas e todas as válvulas fechadas, da saída do Porto e chegada na

planta. A vegetação ao redor do mineraduto pegou fogo e causou o seu derretimento, os brigadistas da empresa atuando para conter fogo e fazer a contenção do vazamento do material, sendo verificado que o caulim via precipitado para o meio externo atingindo o solo e vegetação e o Igarapé Curuperé, entre o momento vazamento de caulim até a conclusão das obras de contenção efetuadas por um trator “pá carregadeira”, levou aproximadamente 40 minutos que a partir desse momento iniciaram os procedimentos de limpeza do local retirando o material que vazou para o meio externo utilizando o caminhões hidrovácuo. (Polícia Civil 2011).

Figura 14 - A figura mostra parte do mineroduto substituído após incêndio na vegetação. Fonte: ( Lemos 2018). Aadaptado pela autora.

Com os resultados laboratoriais e constatações no local, os peritos do Centro de Perícias Renato Chaves concluíram que houve poluição ambiental pelo vazamento de polpa de caulim para o meio ambiente, em consequência do rompimento do mineroduto e se concluiu poluição ambiental no igarapé Curuperé e rio Dendê, conforme as análises de turbidez realizadas no local. Pelas informações sobre o PAD (Polietileno de Alta Densidade), este material não é próprio para locais sujeitos a riscos de “vandalismos” por fogo, havendo grandes possibilidades que acidentes desta natureza ocorram novamente caso os materiais dos dutos de caulim não sejam substituídos. (Laquanam 2011 *apud* Lemos 2021).

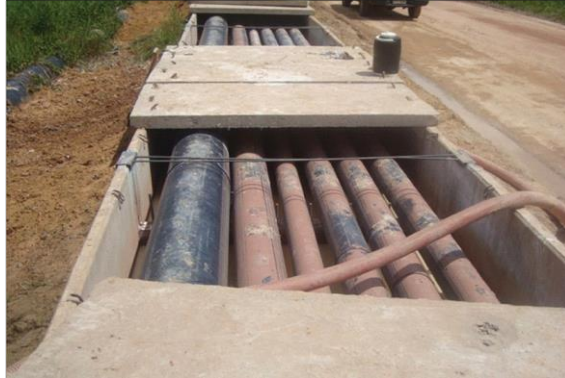
Em 02 de Julho de 2012, por volta das 12:00 ocorreu o vazamento de caulim do mineroduto da empresa Imerys, para o igarapé Maricá que deságua no rio Dendê que com a maré vazante desceu pelo rio Dendê em direção à praia da Vila do Conde e atingiu as comunidades de Ilha São João, Maricá e ribeirinhos da margem direita do rio Dendê, o tubo de material PAD rachou e em seguida vazou para o meio externo. (Polícia Civil 2012a).

Figura 15 - A figura o Mineroduto da mineradora Imerys. Fonte: (Lemos 2018).

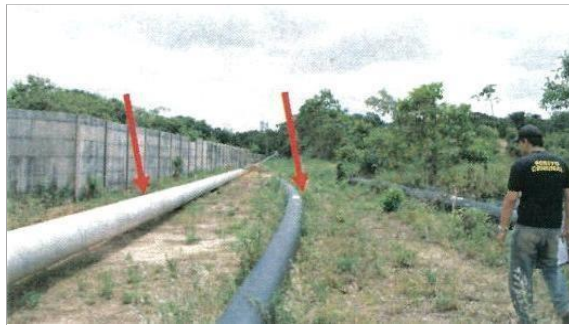
A perícia técnica realizada pelo Centro de Perícias Renato Chaves no local constatou poluição ambiental pelo vazamento de caulim para o igarapé Curuperé, em consequência da execução de obra na área externa da empresa Imerys, na substituição da tubulação de PAD por aço inox (Centro De Perícias Renato Chaves 2013 *apud* Lemos 2021), (Figura 16).

Figura 16 - Mostra a Tubulação em aço inox (esquerda) e em PAD (direita). Fonte: (CPC 2013).

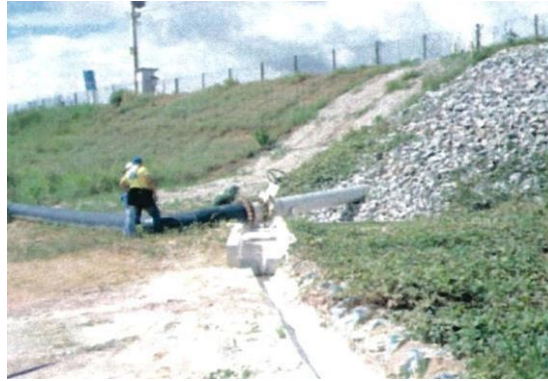
No entorno desse ponto, observou-se uma sobreposição de pedras, que cobria o talude de cima a baixo em extensão lateral de aproximadamente 20m, servindo para o reforço da estrutura da bacia nesse ponto, sendo que a utilização de pedras não foi encontrada em outros pontos da bacia e nem nas demais utilizadas para a contenção de rejeitos da polpa. Isto evidenciou a tentativa de esconder o ponto de vazamento. (Figura 17). Segundo a conclusão da perícia científica, houve poluição ambiental provocada pelas atividades da mineradora devido as evidências encontradas nos locais periciados (Centro De Perícias Renato Chaves 2014 *apud* Lemos 2021).

Figura 17 - A figura mostra o Filtro invertido no talude da bacia de rejeitos n.º 5 C, onde há reforço de pedras. Fonte: (CPC 2014 *apud* Lemos 2021).

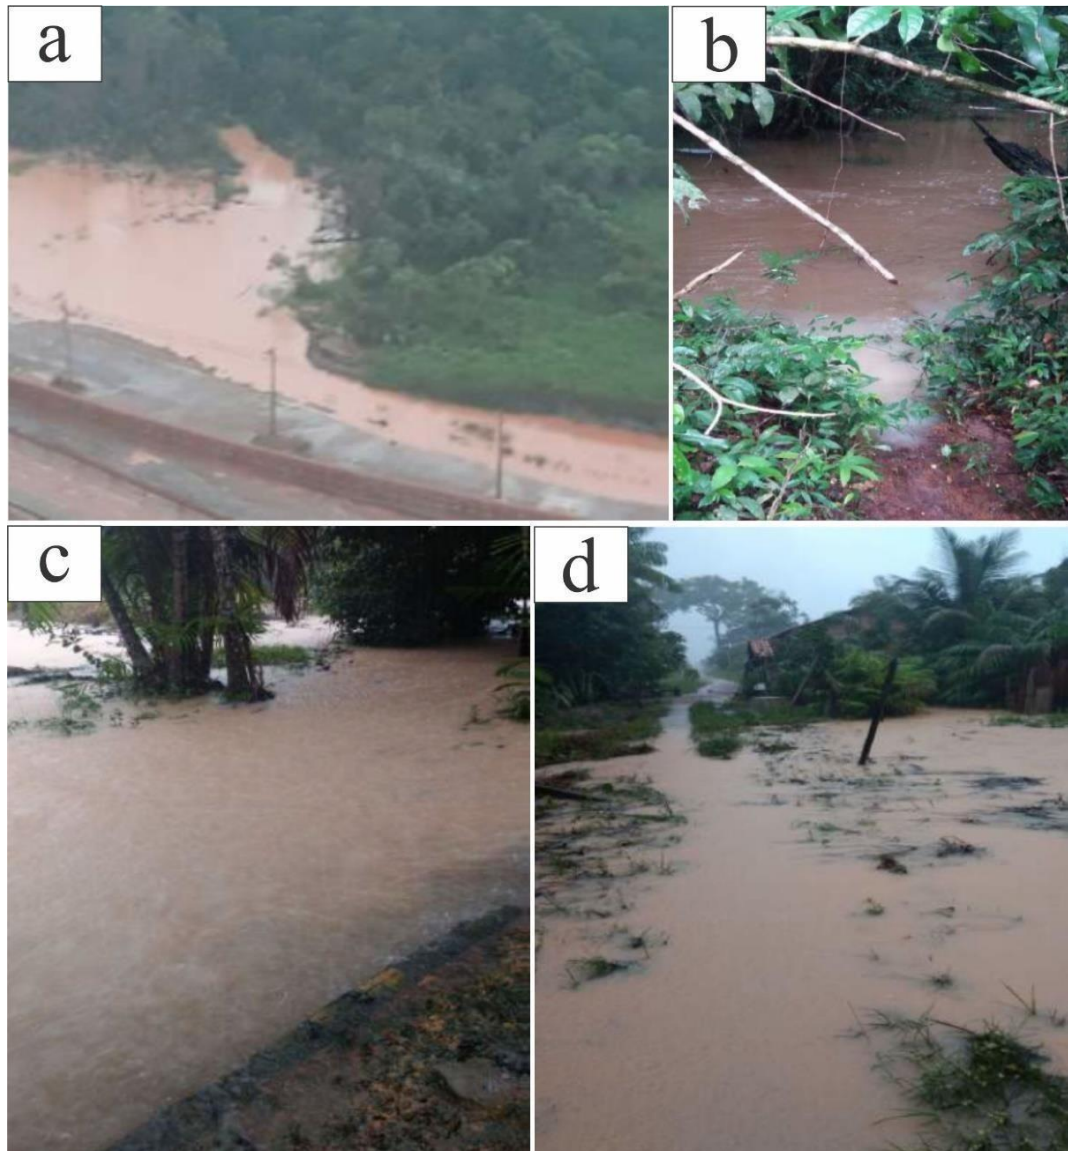
Neste mesmo dia, na comunidade Bom Futuro, foram coletadas amostras de águas superficiais pela assessoria técnica do MPE-PA e encaminhadas ao IEC através da equipe da SAMAM/IEC que se encontrava em campo no dia 18/02/2018. No dia 18/02/2018 a mesma equipe esteve nesse mesmo local na comunidade Bom Futuro e foram coletadas amostras de águas superficiais. Ressaltando que no dia 18/02/2018 era perceptível a diminuição do volume e mudança na coloração das águas superficiais. Ademais, as margens desses igarapés são cavadas poços para captação de águas para consumo humano e os relatos dos moradores indicam que eles também foram afetados pelo transbordo de efluentes. (Figura 19 b). (IEC 2018a).

Figura 18 - A figura mostra os lançamentos de efluentes líquidos para o meio ambiente e a situação dos rios. Figura a) mostra os indícios de extravasamentos para o ambiente externo da área da empresa Hydro. A figura b) área próxima da comunidade Vila Nova, no dia 17/02/2018 quando ocorria escoamento de efluentes. A figura c) e d) mostram área da comunidade Bom Futuro no dia 17/02/2018 quando ocorria possível escoamento de efluentes. Fonte: (IEC 2018a). Adaptado pelo autora.

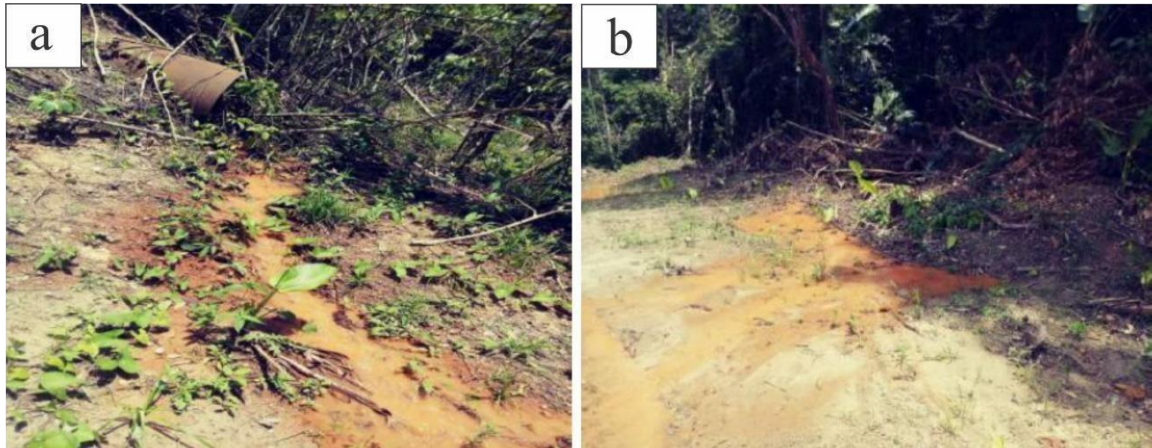
A equipe de pesquisadores visitou a denominada SAMP 45 onde foi evidenciado a grande área alagada por efluentes, tanto no dia 17 quanto no dia 18/02/2018, (Figura 19a e b). No entanto, no início da visita a empresa afirmou que havia conseguido tratar todos os efluentes do dia anterior e estas imagens mostram justamente o contrário. Também se deve destacar que medições de sonda registraram alta alcalinidade desse efluente não tratado ( $\text{pH}=9.93$ ), bem acima da resolução CONAMA 430 de 2011. Este pH se assemelha a efluentes de bacias de lama vermelha. Contudo, na mesma área foi observada uma tubulação clandestina de lançamento destes efluentes não tratados para o ambiente, (Figuras 20a e b). Ressaltando que o termo clandestino está aqui associado ao fato de a empresa declarar desconhecer esse lançamento durante estas atividades. A equipe da SAMAM/IEC coletou amostra no ponto de lançamento de efluente não tratado. (IEC 2018a).

Figura 20: A figura mostra o lançamento clandestino de efluentes a partir da área inundada. A figura a) mostra a Tubulação para escoamento de efluentes. E a Figura b) mostra efluentes escoando para o ambiente. Fonte: (IEC 2018a). Adaptado pela autora.

Os resultados físico-químicos e níveis de metais nas amostras mostraram que no dia 17/02/2018 ocorreram alterações nas águas superficiais que comprometeram a qualidade das mesmas, segundo a Resolução CONAMA 357/2011 e impactaram diretamente na comunidade Bom Futuro. Destacando que neste momento as águas apresentaram níveis elevados de Alumínio e outras variáveis associadas aos efluentes gerados pela Hydro Alunorte. (IEC 2018a).
