**UNIVERSIDADE FEDERAL DO PARÁ
INSTITUTO DE GEOCIÊNCIAS
CURSO DE ESPECIALIZAÇÃO *LATO SENSU* À DISTÂNCIA EM
GEOLOGIA DE MINAS E TÉCNICAS DE LAVRA A CÉU ABERTO**

**ESTUDOS GEOLÓGICOS-GEOTÉCNICOS PARA ANÁLISE DE
ESTABILIDADE DAS FRENTES DE EXTRAÇÃO DE UMA PEDREIRA DE
DIABÁSIO LOCALIZADA NO INTERIOR DO ESTADO DE SÃO PAULO**

Monografia apresentada ao Programa de Pós-Graduação *Lato Sensu* em Geologia de Minas e Lavra a Céu Aberto do Instituto de Geociências da Universidade Federal do Pará, como parte das exigências para obtenção do título de Especialista em Geologia de Minas e Lavra a Céu Aberto.

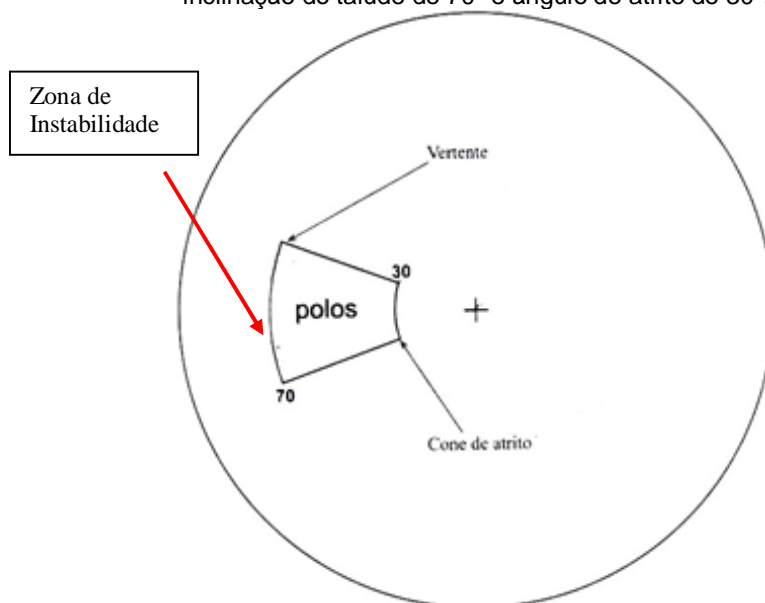
Figura 6 - Definição da zona de instabilidade de escorregamento planar. Utilizou-se um exemplo com inclinação do talude de 70° e ângulo de atrito de 30° .

Os polos que caem no interior dessa área do diagrama referenciam planos de descontinuidades com potencial para provocar escorregamento. No presente estudo, considerou-se que há potencial para escorregamento planar no talude analisado quando há coincidência de concentrações maiores de polos com a zona de instabilidade.

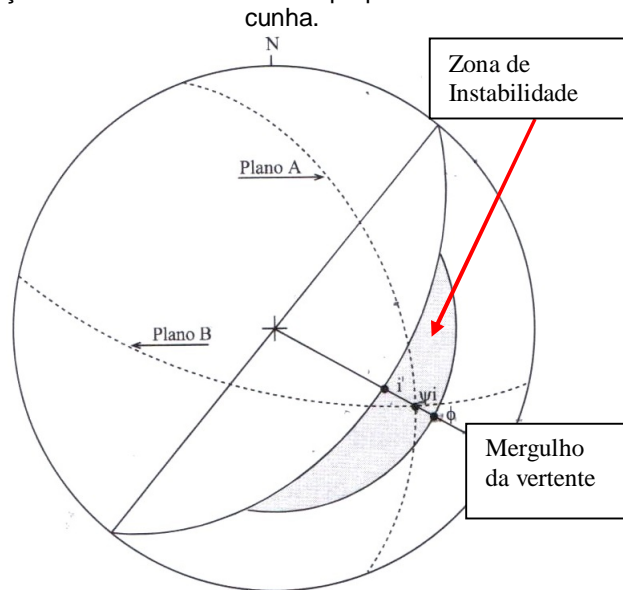
Figura 7 - Definição de zona de instabilidade propícia à ocorrência de escorregamento em cunha.

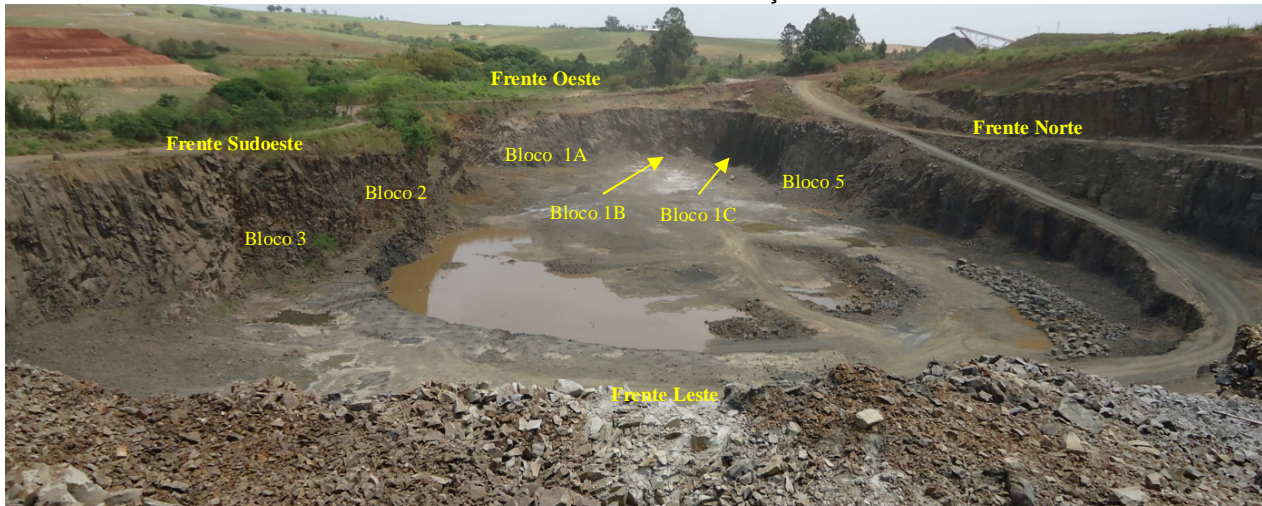
Foto 2 – Blocos de Análise nas frentes de avanço da cava.

Na porção norte-nordeste da cava pode-se encontrar três bancadas na rampa de acesso à cava, de altura variada, denominadas de Blocos de Análise (BA) 1C, 5 e 6. A rampa se inicia à cota 508m (topo) e termina à cota 475m (piso da cava), enquanto o talude intermediário, que também tem uma forma de cunha, inicia-se na cota 500 m e chega à cota 476 m. Caminhando sentido leste deste talude, a cota da crista decresce para a cota 492 m, e sua base fica localizada no piso da cava (continuidade norte do BA 4) Com este rebaixo, criou-se um talude incipiente (onde a berma tem largura aproximada menor que 1 m), que, caminhando para leste, se une com o talude superior. O talude superior (BA 6) tem seu topo na cota 525 m e sua base na cota 507 m (quando se une com o talude incipiente, este fica na cota 492m). As demarcações dos BA estão mostradas na Planta Planimétrica da Cava e Blocos de Análise (Figura 9 e Apêndice 1)

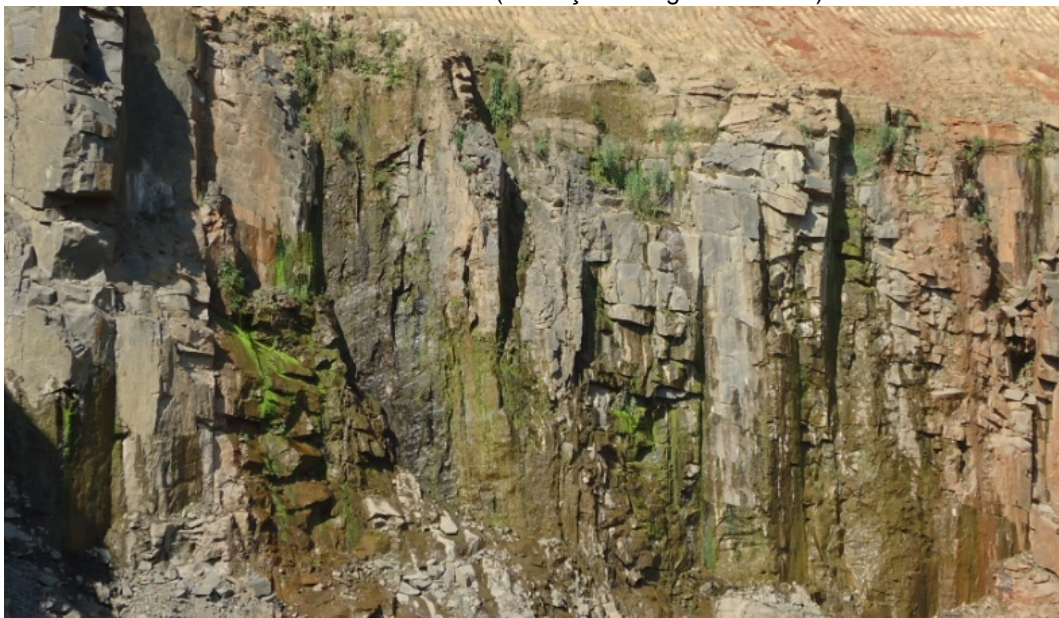
Foto 3 – Detalhe da porção nordeste da cava com percolação d'água no maciço rochoso proveniente da interface solo/rocha (infiltração de água de chuva).

Na mesma região da cava, no talude superior, poucos metros abaixo do contato solo-rocha, aparece água a partir do topo, infiltrada pelas discontinuidades existentes (Foto 3). São percolações efêmeras, ligadas mais de perto ao período das chuvas.

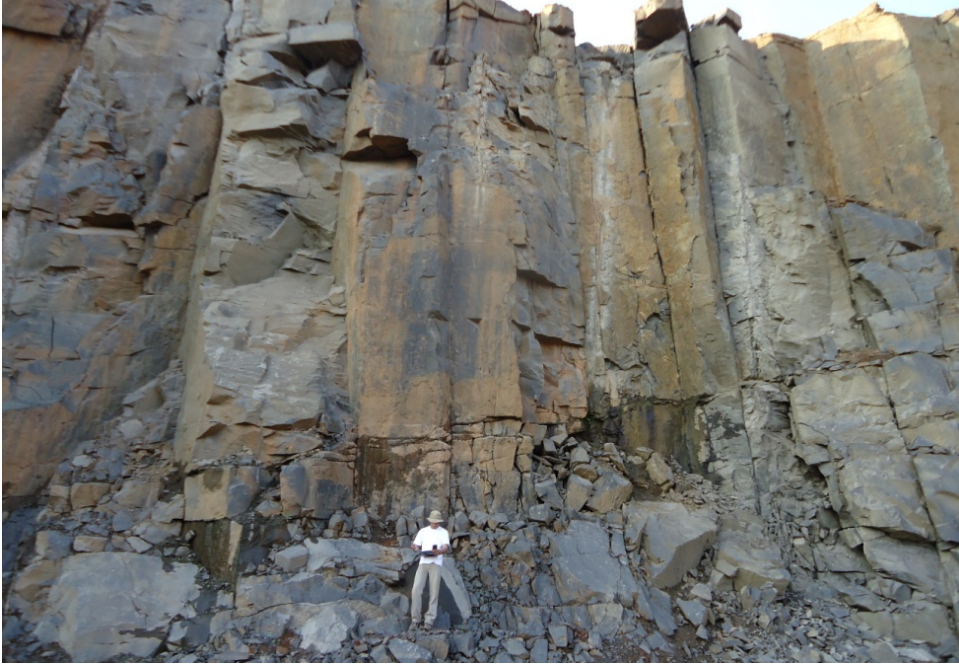
Foto 4 – Vista da porção nordeste da cava - Bloco de Análise 6.

As descontinuidades devido ao resfriamento magmático (colunas) estão presentes em toda a cava (Foto 4), porém são mais facilmente visualizadas no lado nordeste, enquanto as estruturas de fluxo são marcantes em todos os setores, sempre tendendo de uma disposição horizontal a sub-horizontal. Estas estruturas de fluxo são mais perceptíveis na porção leste da cava, onde a quantidade de planos que demonstram o fluxo é anômala, originando uma alta concentração .

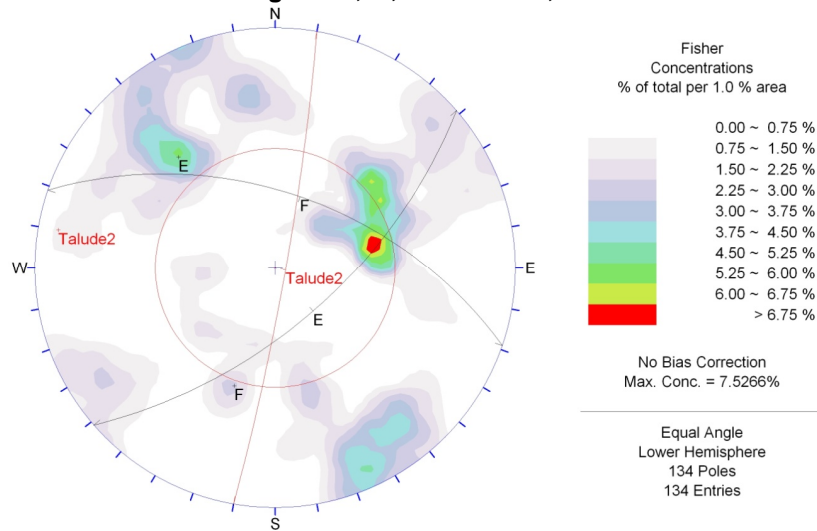
Figura 29 - Escorregamento em Cunha – Plano E = N49E/63SE; Plano F = N71W/55NE. **FS obtido: c/água = 1,18; drenado = 1,65.**

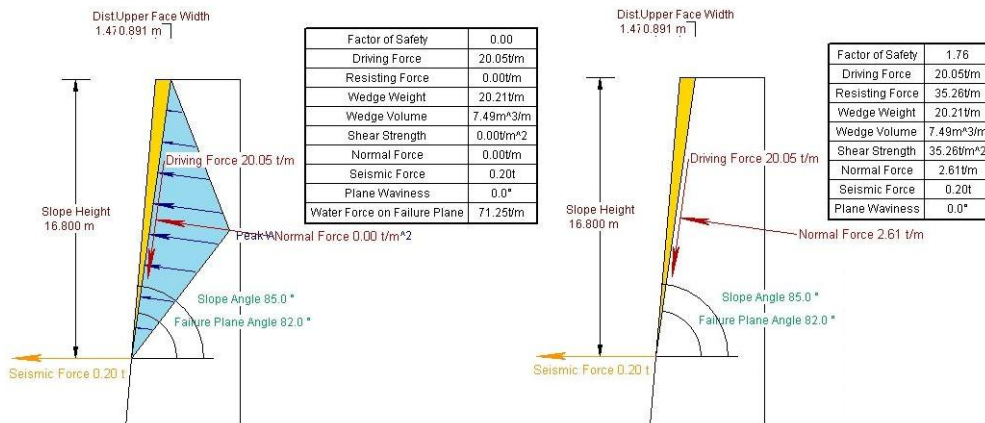
**6 x T1 - Análise de Escorregamento Planar – Atitude do Plano A = N85E/82SE
Fator de Segurança obtido – FS c/água = 0,00 / FS drenado = 1,76**
