**OS IMPACTOS DO DESENVOLVIMENTO URBANO DESORDENADO NA BACIA  
DO RIO URIBOCA EM MARITUBA/PA**

**OS IMPACTOS DO DESENVOLVIMENTO URBANO DESORDENADO NA BACIA  
HIDROGRÁFICA DO RIO URIBOCA EM MARITUBA/PA**

Trabalho de Conclusão de Curso apresentado para obtenção do título de Graduação, Faculdade de Tecnologia em Geoprocessamento, pela Universidade Federal do Pará.

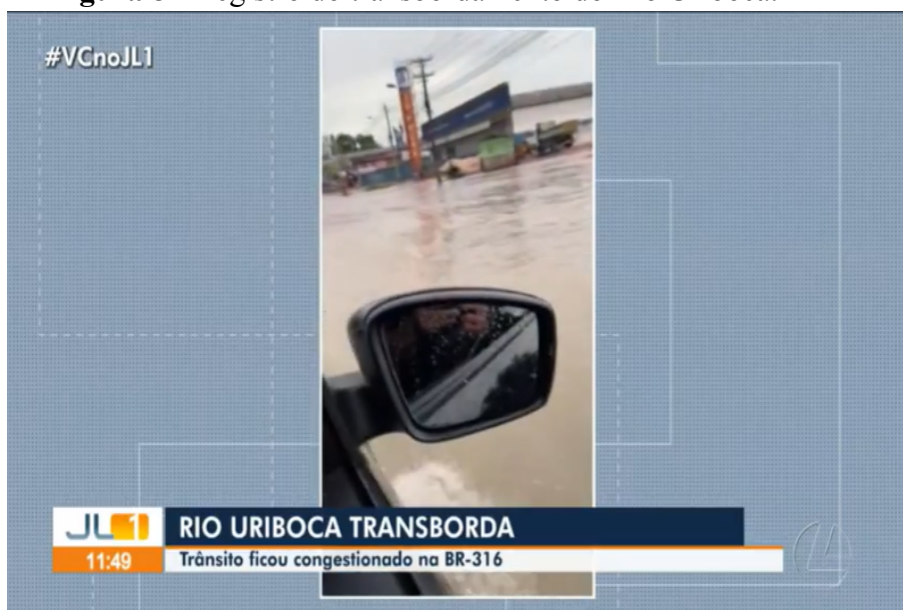
**Figura 8** - Registro do transbordamento do Rio Uriboça.

As ocupações espontâneas e desordenadas do solo também têm contribuído indiretamente para as problemáticas de alagamento e inundação nas regiões, o que provoca congestionamento durante as fortes chuvas, o que dificulta o tráfego de veículos. Constantemente, as ruas dentro do limite da BHRU têm problemas de transbordamento do leito do rio Uriboça, principalmente ao longo da BR-316, conforme Figura 5. Portanto, uma das causas das inundações na BHRU é a dificuldade no processo de escoamento superficial, que acaba se concentrando na rodovia BR 316, consequência da redução da área verde e baixa infraestrutura de drenagem urbana, o que causa complicações às populações próximas. Na Figura 3, parte da bacia BHRU às margens do rio Uriboça, onde ocorreu a inundação.

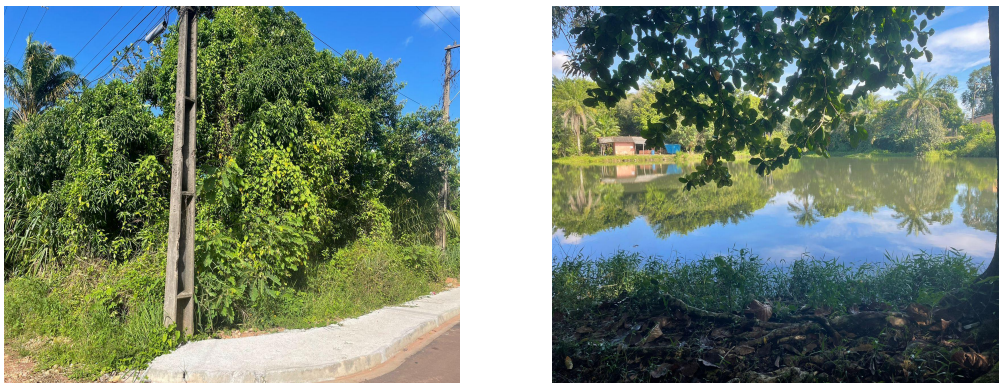
**Imagem 1** - Ponto de nascente “A”.

Na Imagem 1, é possível visualizar o local onde a água subterrânea atinge a superfície, dando origem a um curso d'água do Uriboca. No ponto “A”, também pode ser chamado de olho d'água, formou-se um lago que vai gerar o rio principal e seus afluentes, que escoam para o mesmo curso d'água, abastecendo-o.

No ponto de nascente, que fica localizado próximo à Rua Parque Real e a Passagem Nova, é possível perceber a presença de vegetação densa, bem como um lago, possivelmente proveniente da nascente “A” nessa região, que vai dar início a formação do ao Rio Uriboca. Neste curso d'água os moradores ainda realizam pesca artesanal.

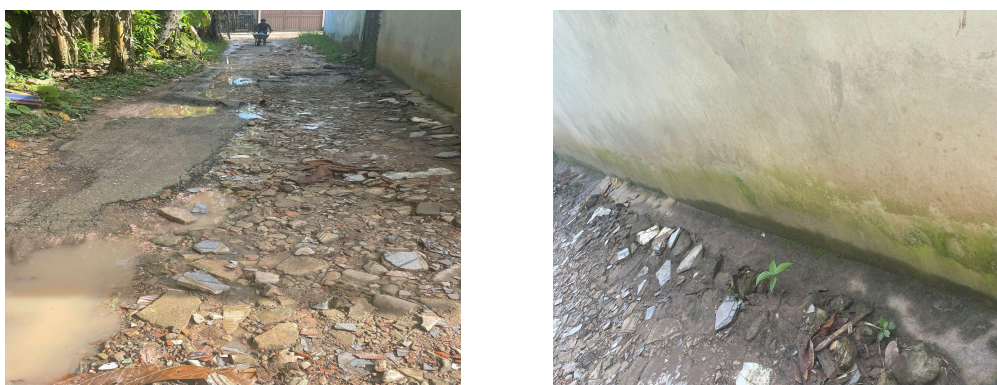
**Imagem 2** - Ponto de nascente “B”.

O segundo local a ser analisado foi o ponto de nascente “B”, na Passagem Vinte e Dois com a Passagem Coração de Jesus, conforme a imagem 2. De acordo com a moradora, a Sr<sup>a</sup> Maria D., nos períodos de chuvas a área enche devido o transbordamento do igarapé/canal próximo, e a diminuição do volume de água só ocorre depois de 1 hora e invade casa e ruas próximo ao ponto B.

As famílias que vivem ao lado do ponto “B” ficam constantemente desabrigadas, e o aumento do volume de água provoca perda total de bens nas casas que são inundadas. Na Imagem 2, na Passagem Coração de Jesus, é possível visualizar o processo de erosão do solo, sendo necessário que os moradores tenham que colocar pedras para aterrar a passagem com o intuito de conter o fenômeno de alagamentos, como pode ser visto na imagem, mancha verde, que delimita a altura da água na parede. A erosão consiste no processo de desgaste, transporte e sedimentação do solo, e no Ponto “B” é possível visualizar os buracos deixados após a passagem de grande volume de água.

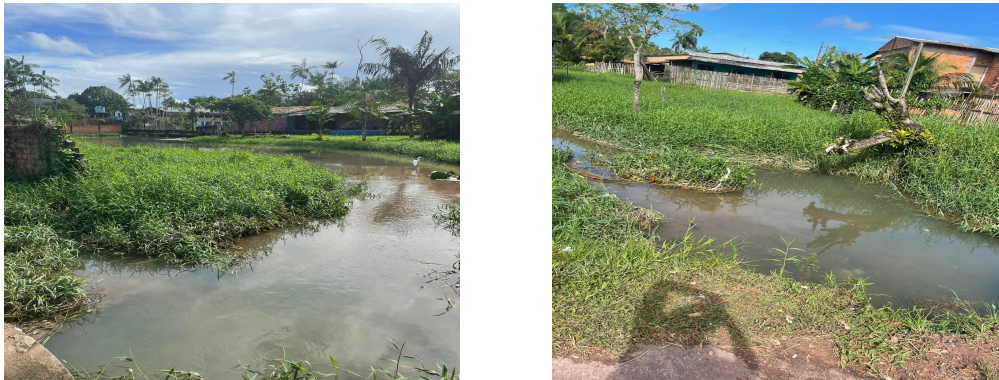
**Imagem 3** - Ponto de nascente “C”.

Na Imagem 3, visualiza-se as residências próximas a um afluente do Rio Uriboca, e os principais observados sobre a população são: prejuízos de perdas materiais e humanas decorrente do transbordamento do rio, interrupção da energia elétrica em tempo de chuvas forte e exposição a doenças de veiculação hídrica como leptospirose, cólera, entre outros.

Na visita ao ponto de nascente “C”, na Tv. São Pedro, igarapé citado anteriormente, que ao entrevistar a moradora Kelly M. o problema de alagamento é constante, e segundo um morador, que mora 24 anos na área, esse fenômeno teve maior expressão a partir do ano de 2021.

A ação da água das chuvas inundam as casas, fazendo com que os moradores fiquem mudando de cômodo e até construindo paredes, mais resistentes, com intuito de evitar o acesso da água no restante da residência o que gera prejuízos de perdas materiais. Muitos acreditam que o maior causador das inundações e alagamentos é por morarem próximo a nascente do canal.

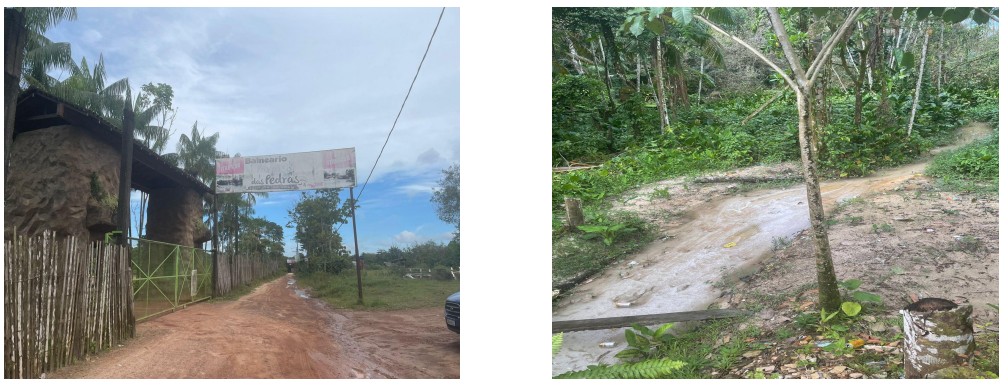
**Imagem 4** - Ponto de nascente “D”.

O ponto “D” fica próximo ao Balneário Paraíso das Pedras, na Passagem Décima Travessa ou Zezé ou Paralela. Neste local existe um balneário de propriedade do Sr. Geandro Carneiro, que mora na área desde 2013. O balneário existe em razão do processo de inundação do solo, após o mesmo não absorver toda a água, assim a água corre pela superfície em quantidades tão grandes que não conseguem ser absorvidas por canais, o que dá origem aos reservatórios de água construídos, o que segundo o Sr. Geandro, não produz nenhum impacto ambiental, pois segue o curso da água com desnivelamento de paredes e afins.
