**AVALIAÇÃO DA RESISTÊNCIA À COMPRESSÃO DE PAVIMENTOS  
DE CONCRETO COM USO DE PIGMENTOS: ESTUDO DE CASO NO  
AMBIENTE AMAZÔNICO**

Trabalho de Conclusão de Curso, na forma de artigo científico, apresentado à Faculdade de Engenharia Civil do Instituto de Tecnologia da Universidade Federal do Pará, como parte dos requisitos para obtenção do título de Bacharel em Engenharia Civil

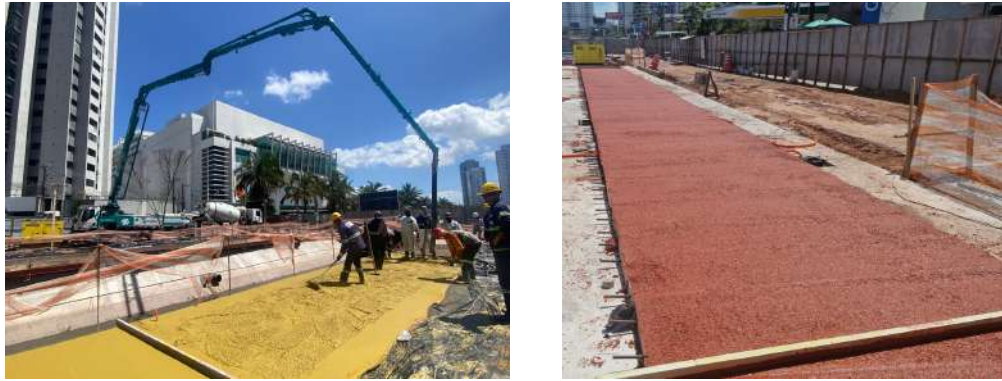
Figura 5: Lançamento de concreto amarelo com bomba-lança (a);  
Concreto vermelho após o lançamento (b) (Autores, 2025)

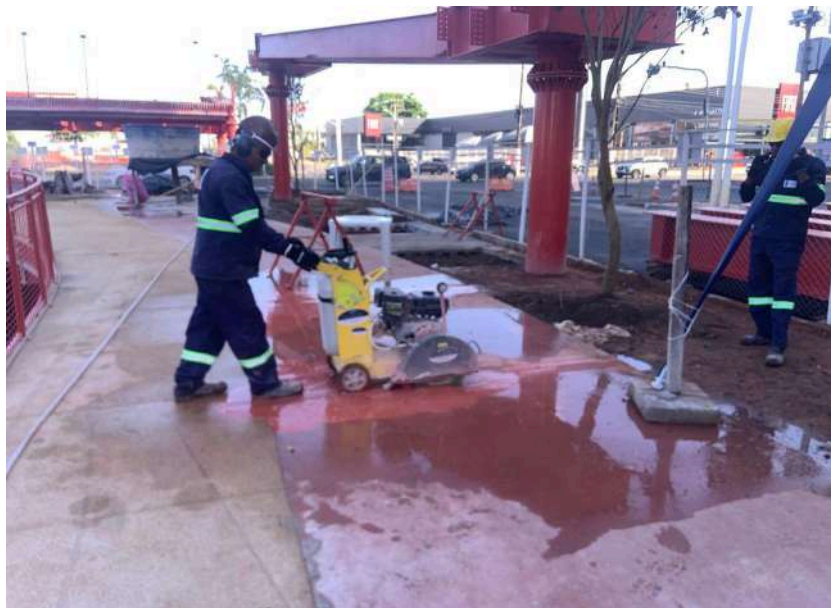
Figura 6: Execução de corte das juntas serradas (Autores, 2025)

A Etapa 4 envolveu os procedimentos de pós-concretagem, iniciando-se pela execução do acabamento superficial dos pavimentos. Em seguida, foi adotada a cura úmida, com aplicação de água e utilização de manta geotêxtil. Posteriormente, realizou-se a execução das juntas serradas (Figura 6) com espaçamento a cada 6 (seis) metros, profundidade de 1 (um) centímetro e não houve material de enchimento. Foram feitas com a serra de corte, a fim de controlar a fissuração provocada principalmente pela retração do concreto.

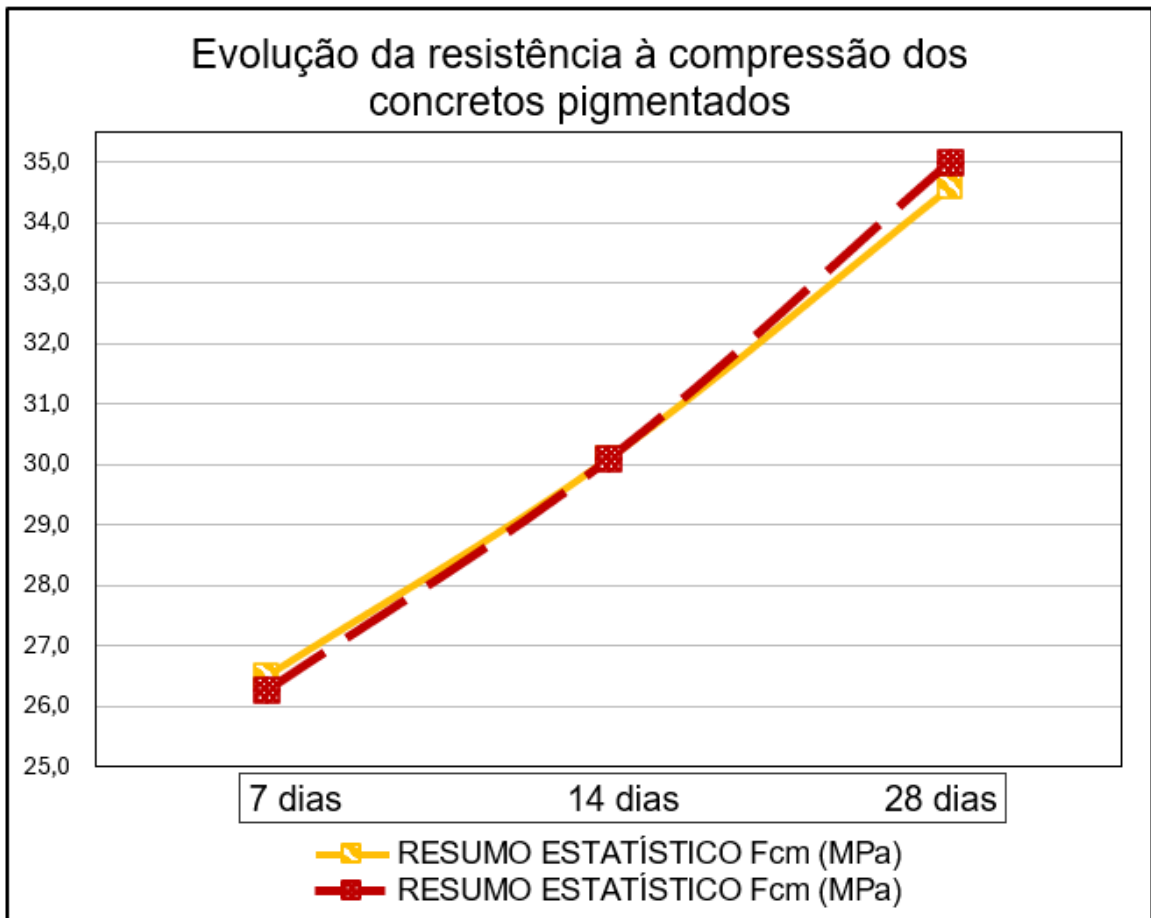
Figura 7: Evolução da resistência à compressão dos CP's (Autores, 2026).

A evolução da resistência à compressão, ao longo do tempo, é ilustrada na Figura 7, na qual se observa comportamento semelhante entre os concretos vermelho e amarelo em todas as idades analisadas. Já na Figura 8, é apresentada a comparação das resistências à compressão por idades de 7, 14 e 28 dias. com base na análise estatística, sugere-se que o tipo e o teor de pigmento empregado não exerceram influência relevante sobre a resistência à compressão, resultado compatível com o observado por Neville (2016) que destaca que alterações na composição do concreto não, necessariamente, influenciam na perda de desempenho quando não interferem nos mecanismos fundamentais de hidratação.

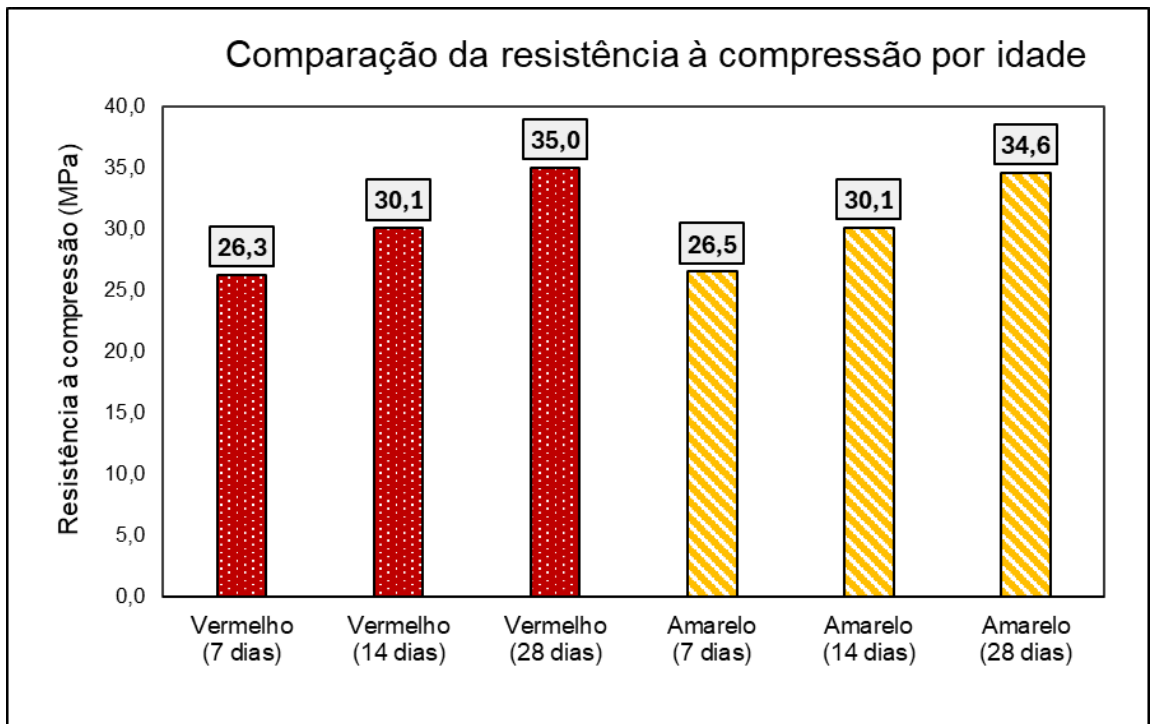
Figura 8: Comparação da resistência à compressão por idade (Autores, 2026).

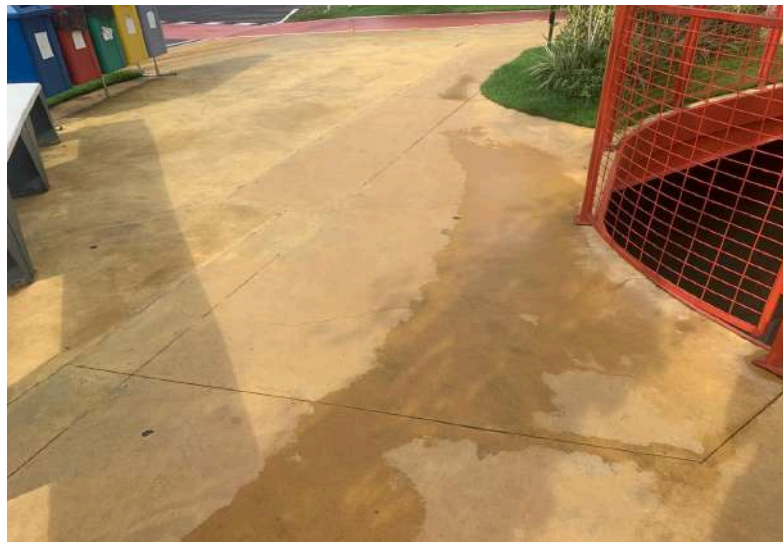
Figura 9: Surgimento de fissuras com 56 dias (Autores, 2025)

Em pavimentos de concreto com pequena espessura, como os analisados neste estudo (10 cm), a secagem ocorre de forma mais intensa nas regiões superficiais, em função da elevada relação superfície/volume (S/V), favorecendo o desenvolvimento de gradientes de umidade entre a superfície e o núcleo do elemento (ZHANG *et al.*, 2013). Esse comportamento resulta em tensões de retração mais elevadas na camada superficial, tornando o pavimento mais suscetível ao surgimento de fissuras visíveis.

Por meio da Figura 9 é possível visualizar o aparecimento de fissuras que também estão associadas às variações térmicas e deformações da estrutura, já previstas. Apesar de não comprometerem o desempenho estrutural do pavimento, essas aberturas apresentam impacto perceptível no aspecto visual, efeito que tende a ser mais evidente em concretos pigmentados com superfície exposta.
