UNIVERSIDADE FEDERAL DO PARÁ
INSTITUTO DE GEOCIÊNCIAS
FACULDADE DE OCEANOGRAFIA

TRABALHO DE CONCLUSÃO DE CURSO

**VULNERABILIDADE COSTEIRA E CLASSIFICAÇÃO DA
ORLA DE PRAIAS DE MARAPANIM, NORDESTE
PARAENSE**

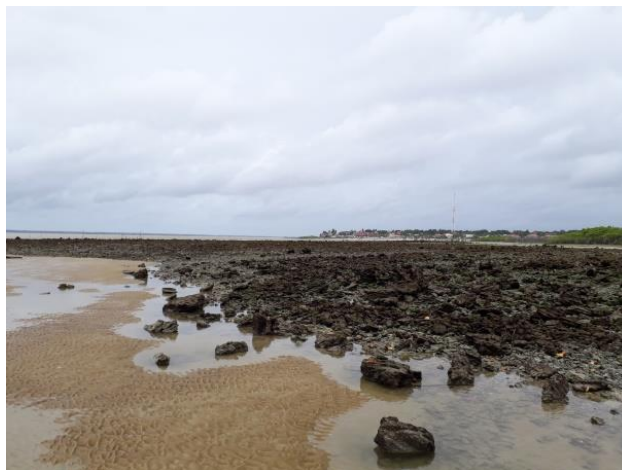
Figura 2- Afloramento de laterita na praia de Marudá. Fotografia retirada em 15/03/2018.

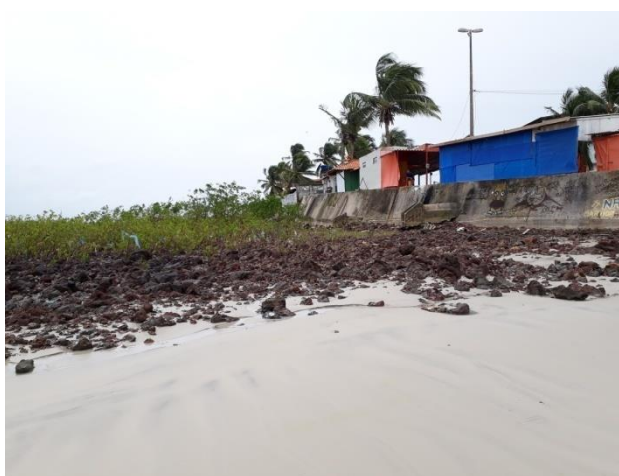
Figura 3- Substituição dos ambientes naturais por áreas urbanas, Praia de Marudá. Fotografia retirada em 15/03/2018.

Estes fatos também ocorrem nos municípios paraenses, como Marapanim, o qual passa por um processo de expansão por meio da construção de residências e empreendimentos, a exemplo das praias de Crispim e Marudá, onde a urbanização está alterando a paisagem, com a destruição dos ambientes naturais (Marapanim 2015) (Figura 3), favorecendo áreas críticas de erosão costeira (Figura 4).

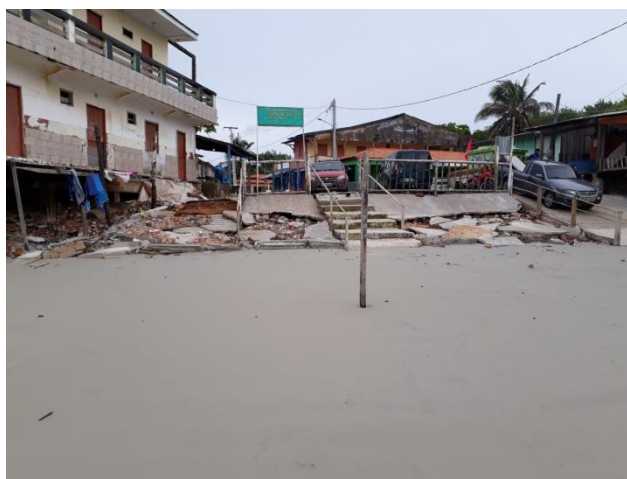
Figura 4- Erosão na linha de costa da praia de Crispim, onde moradias foram construídas. Fotografia retirada em 15/03/2018.

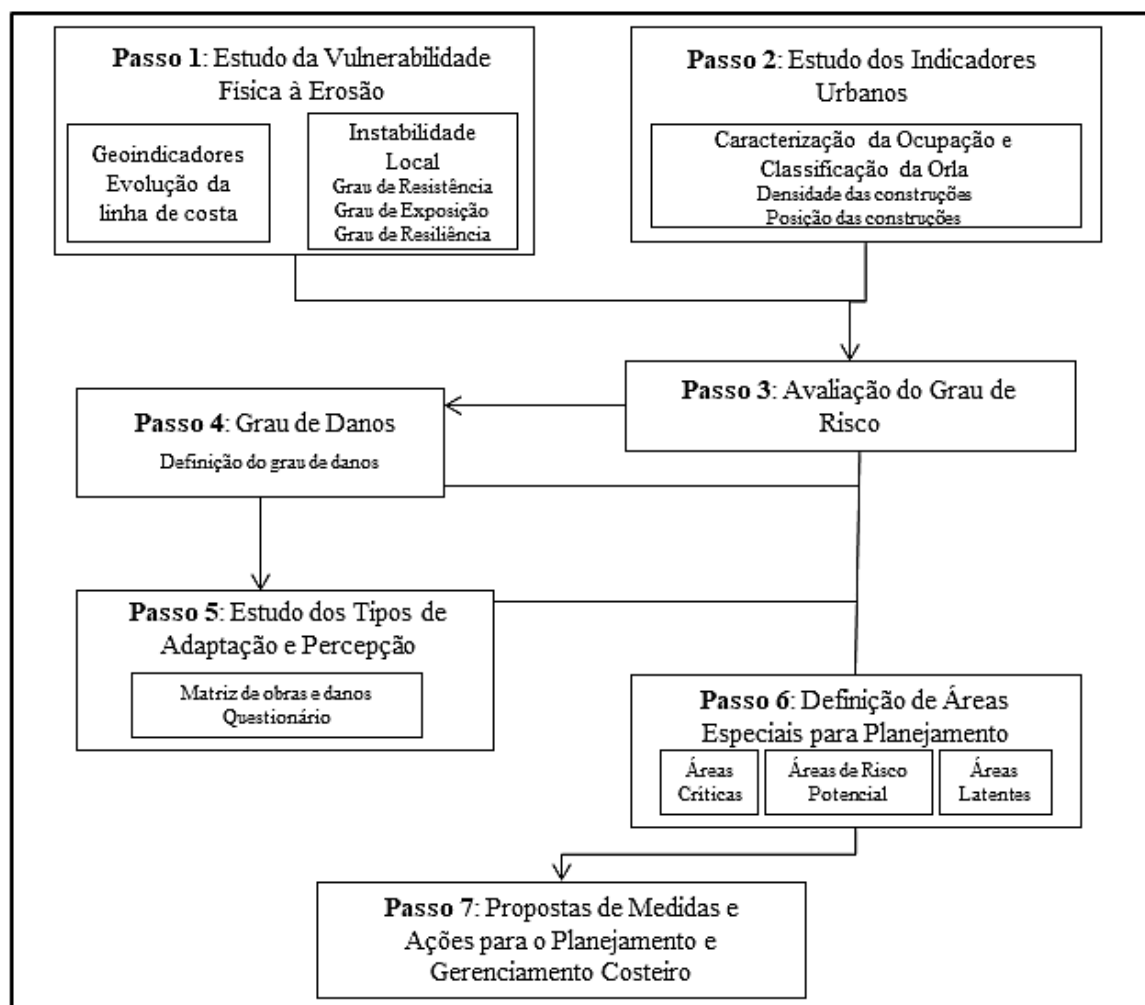
Figura 5- Fluxograma esquemático da metodologia adotada.

As coletas de dados foram feitas em campo no dia 15 de março de 2018, visando identificar trechos da orla com erosão, coletar informações acerca dos danos causados por este processo na região e fotografar a área, além de serem aplicadas tabelas pré-definidas para análise da urbanização na orla, vulnerabilidade, risco e obras existentes nas praias, de acordo com o fluxograma abaixo (Figura 5).

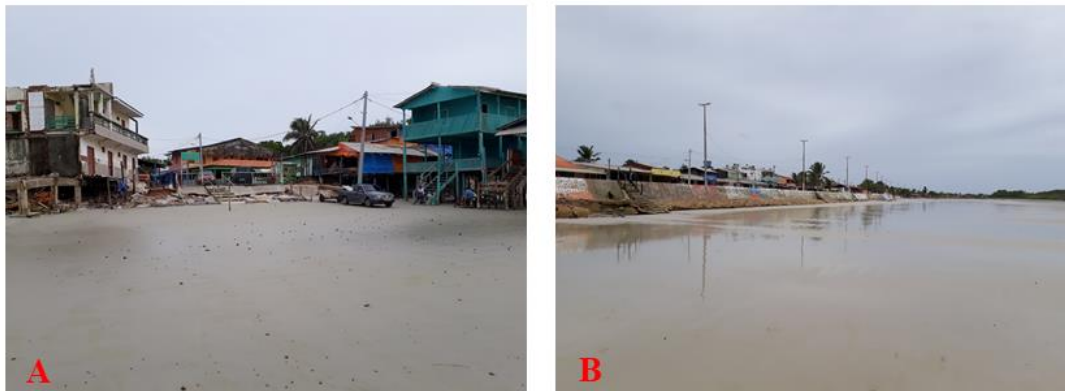
Figura 27- Trechos com instabilidade muito elevada. A) Praia de Crispim e B) Praia de Marudá. Fotografia retirada em 15/03/2018.

possui uma instabilidade local predominantemente moderada, porém é importante destacar que nas regiões com maior ocorrência de erosão e com a presença de estrutura de proteção rígida (Figura 27), a instabilidade foi muito elevada. Já a praia de Santa Maria foi a única onde este grau foi baixo.

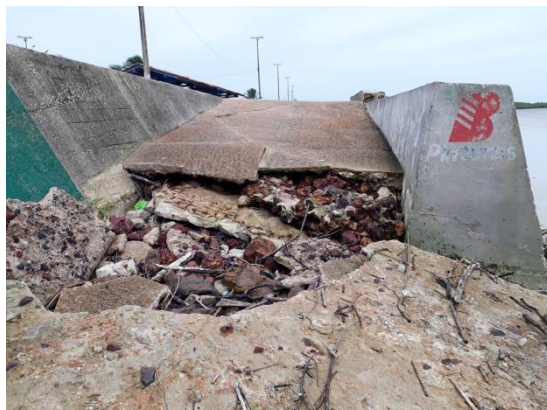
Figura 28- Destruição por erosão da rampa de acesso a praia de Marudá. Fotografia retirada em 15/03/2018.

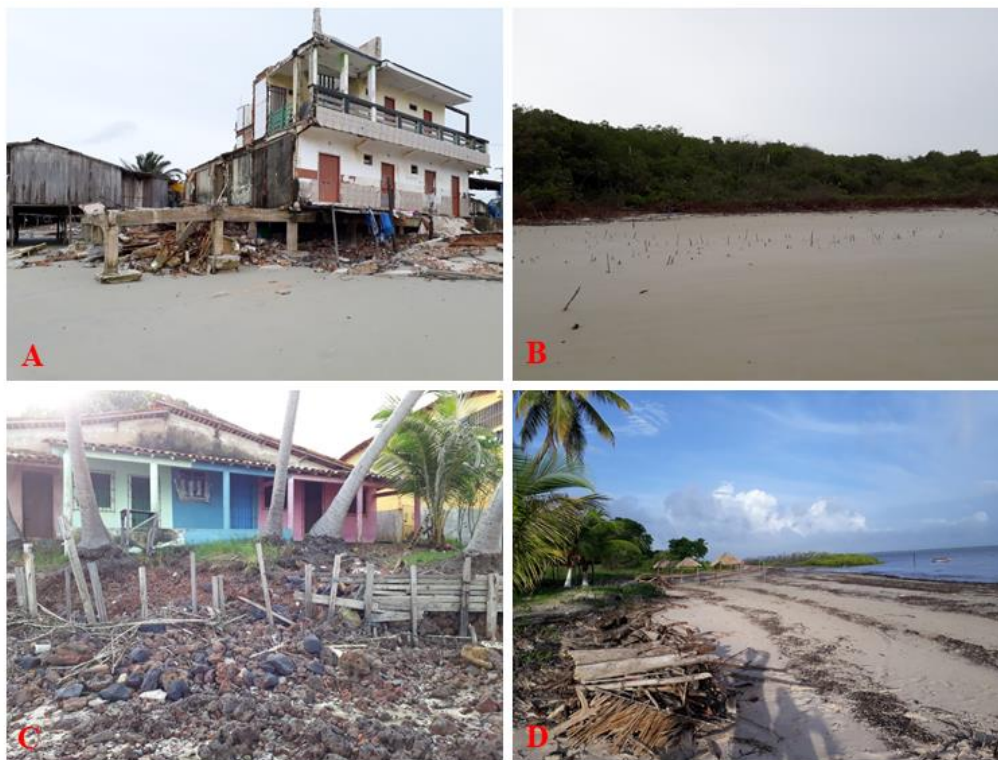
Figura 29- Exemplos de construções destruídas e estáveis para a determinação do grau de danos. A)Praia de Crispim setor central, B)Praia de Crispim setor norte, C)Praia de Marudá e D)Praia de Santa Maria. Fotografia retirada em 15/03/2018.

O grau de danos foi definido de acordo com as características observadas no trecho Crispim-Santa Maria, assim devido aos grandes danos sofridos decorrentes do fenômeno erosivo, a zona central da praia de Crispim foi o único setor definido com grau de danos forte (Figura 20), pois muitas estruturas se encontram destruídas ou danificadas. Já nos extremos dessa praia os danos foram ausentes, pois não se constataram construções nessas áreas e a vegetação está preservada. Na praia de Marudá, o grau de danos variou entre moderado na região central onde existe o muro de contenção, pois ele exerce a função de proteger a linha de costa, fraco na porção sul, por ser mais abrigada, no entanto, alguns pequenos danos foram observados e ausente na porção norte, pois mesmo sendo exposta, não há a ocorrência de construções. Em Santa Maria os danos foram considerados ausentes, pois não existem estruturas destruídas, as quais se localizam mais distantes da linha de costa (Figura 29).

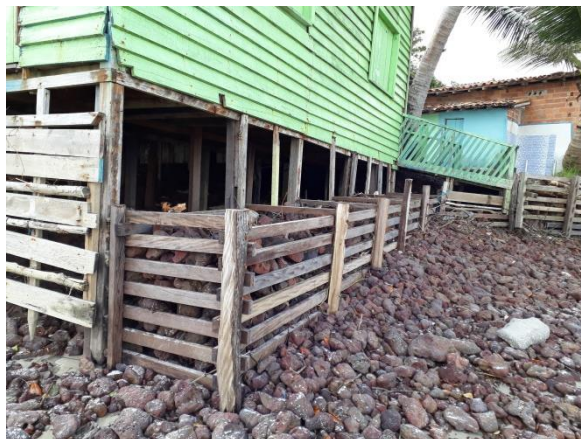
Figura 30- Obras de proteção realizada por um morador na Praia de Marudá. Fotografia retirada em 15/03/2018.

Crispim e Marudá concentram obras de engenharia na linha de costa, as quais foram construídas pelo poder público ou pelos moradores na tentativa de proteger a costa. Segundo os resultados obtidos pela adaptação da tabela de Farinaccio & Tesller (2010), as obras na linha de costa tem provocado impactos, pois elas causam modificações na dinâmica natural dos ambientes, provocando retirada de sedimentos, despejo de efluentes e mesmo diminuição da proteção natural da linha de costa com a retirada de vegetação para a construção de estruturas rígidas, as quais também provocam grandes alterações na paisagem.
