**Análise espaço-temporal da dinâmica de uso e ocupação do solo na  
sub-bacia do rio Maguari-Açu/PA**

Trabalho de conclusão de curso apresentado ao curso de Licenciatura em Geografia da Universidade Federal do Pará, Campus Universitário de Ananindeua, como requisito parcial para a obtenção do Grau de Licenciado em Geografia.

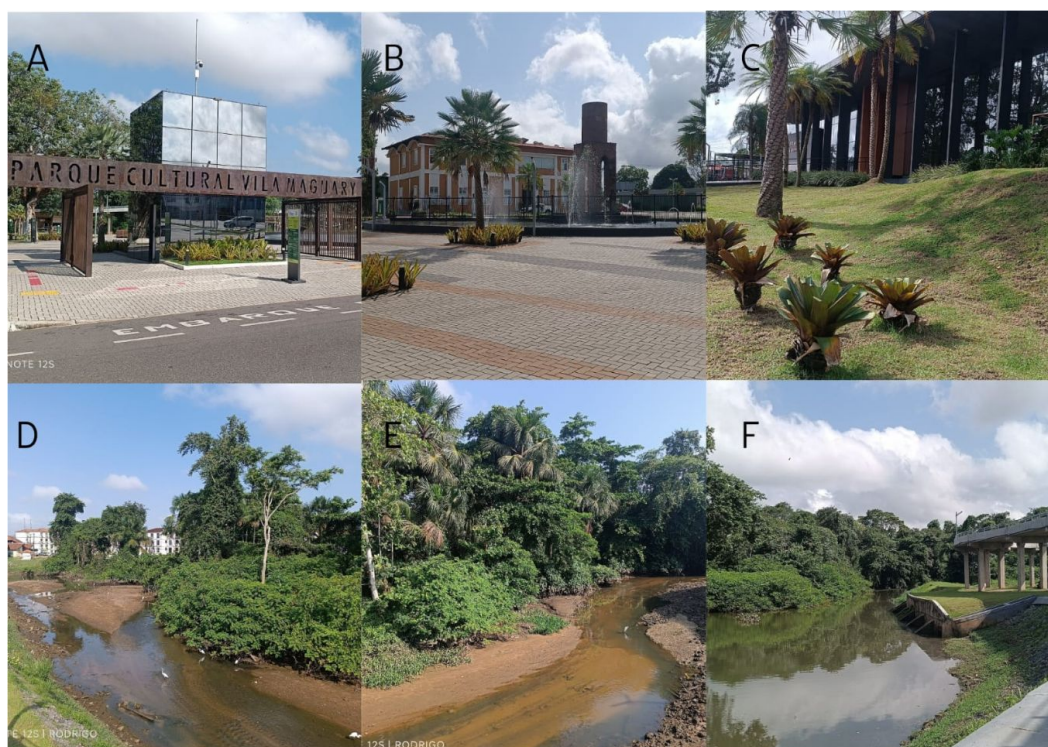
Figura 2. Parque vila Maguary.

A Figura 2 mostra o Parque Vila Maguari, nas coordenadas 1°21'45"S e 48°22'30"W. A Figura 2 (A) apresenta a entrada principal do Parque Vila Maguari, com um portal de acesso, a Figura 2 (B) destaca a fonte ornamental situada na parte central do parque, a Figura 2 (C) destaca o Teatro e Museu Interativo de Ananindeua, um espaço cultural que se encontra nas dependências do parque. Enquanto a Figura 2 (D) mostra um curso d'água em um trecho preservado dentro do parque, com vegetação ciliar e mata ciliar protegida, na Figura 2 (E), o curso d'água dentro do parque, circundado por vegetação ciliar e áreas alagadas, e por fim a Figura 2 (F) exibe um curso d'água na parte final do parque, com vegetação ripária e áreas de várzea conservadas.

paisagístico e ornamental como mostra a Figura 2 (B e C), contribuindo majoritariamente para a estética do local, sem desempenhar de forma efetiva funções ecológicas mais amplas relacionadas à recuperação ambiental, à conectividade ecológica e a diminuição dos impactos na sub-bacia. O parque também apresenta superfícies com concreto e asfalto, que favorecem o escoamento superficial das águas e reduzem a infiltração natural no solo, podendo intensificar alterações na dinâmica hídrica local.

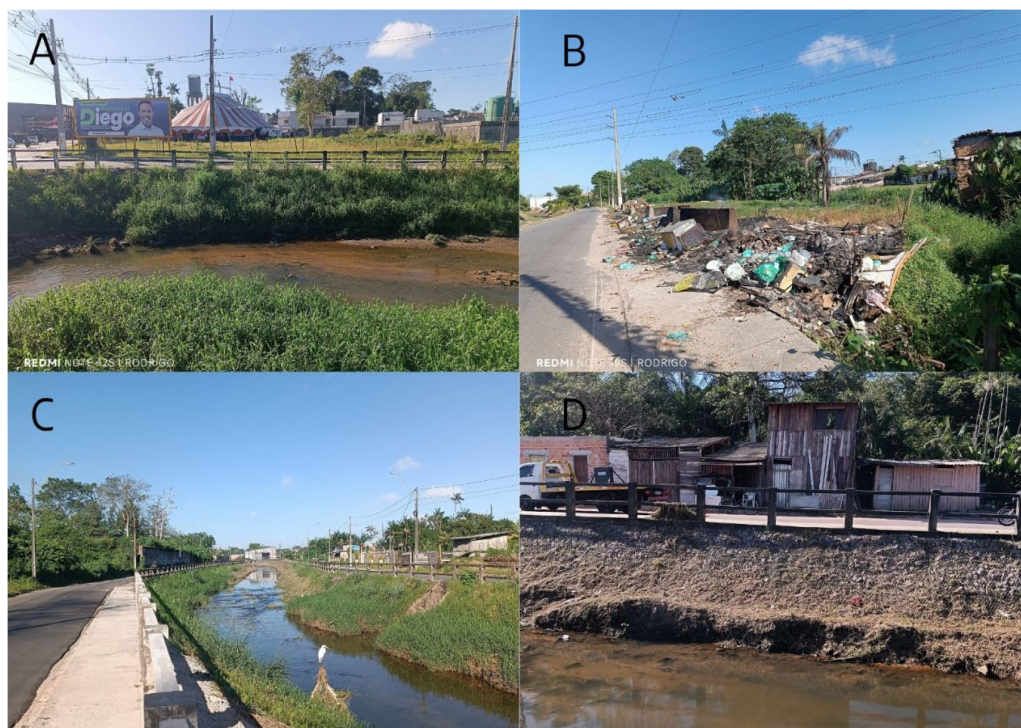
O desafio da gestão de resíduos é demonstrado nas Figura 4 (B e C). A Imagem ilustra, a grande quantidade de resíduos sólidos acumulada nas margens da estrada evidencia falhas na gestão urbana de coleta seletiva de resíduos sólidos e a falta de iniciativas efetivas de educação ambiental. A Figura 4 (C) evidencia a piora da situação ao mostrar o descarte direto de resíduos no canal, notado pela presença de aves, como garças, que podem atuar como bioindicadores de ambientes impactados, especialmente em áreas com acúmulo de matéria orgânica. A presença desses organismos está associada à disponibilidade de alimento em ambientes alterados, indicando possíveis condições de degradação da qualidade da água, conforme discutem estudos sobre ecologia de ambientes aquáticos e indicadores biológicos (ALMEIDA; COSTA, 2020). Esse cenário evidencia a normalização do descarte inadequado pela população e a ausência de mecanismos eficazes de proteção dos corpos d'água.

Figura 4. (A) presença de vegetação aquática associada à intensa ocupação urbana; (B) acúmulo de lixo e entulho às margens da via; (C) resíduos sólidos lançados diretamente no canal hídrico; (D) ocupação desordenada nas margens dos cursos d'água.

A Figura 4 (A), as proximidades do Parque Vila Maguary e de vias que interligam bairros adjacentes do município de Ananindeua. A área é caracterizada pela presença de vegetação aquática implementadas do tipo gramínea às margens do curso d'água, ocupação urbana e por um intenso fluxo de veículos. A elevada circulação de automóveis favorece a emissão de poluentes atmosféricos, além de aumentar o risco de deposição de resíduos sólidos e de contaminação das águas por óleos, combustíveis e outros contaminantes provenientes do tráfego.
