UNIVERSIDADE FEDERAL DO PARÁ
INSTITUTO DE TECNOLOGIA
FACULDADE DE ARQUITETURA E URBANISMO
CURSO DE BACHARELADO EM ARQUITETURA E URBANISMO

PROJETO DE RESTAURAÇÃO ARQUITETÔNICA DA IGREJA DE NOSSA SENHORA
DAS MERCÊS EM BELÉM, PARÁ.

Trabalho apresentado na Faculdade de Arquitetura e Urbanismo da Universidade Federal do Pará, como requisito de obtenção de nota na avaliação da disciplina de TCC II.

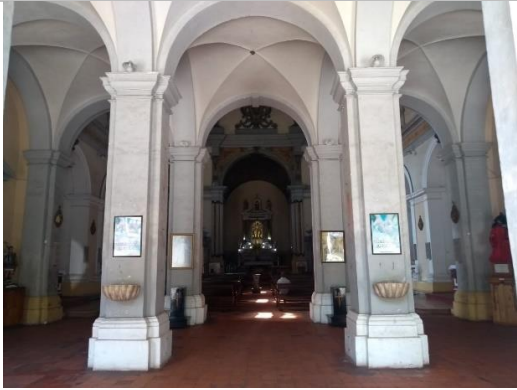
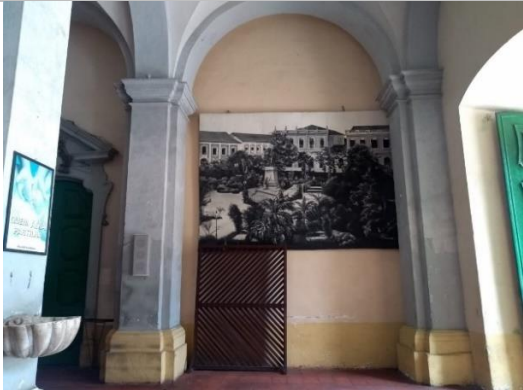
LEVANTAMENTO FOTOGRÁFICO DA IGREJA DAS MERCÊS		
	PAVIMENTO	AMBIENTE	
Térreo		Átrio	160.37 m ²
FOTO Nº	DATA	FOTO Nº	DATA
01 (Vista geral do Ambiente)	20/11/2019	02 (Vista geral do Ambiente)	20/11/2019

DESCRIÇÃO GERAL			
<p>PISO: Piso em tijoleira cerâmica na cor terracota, 25x25cm;</p> <p>ALVENARIA: Paredes de alvenaria mista com o pano pintado na cor bege e amarelo. As 4 colunas e 8 pilastras espessas da ordem dórica, de fuste retangular, e 4 colunas dóricas de fuste circular, sustentam o coro, no pavimento superior. Possuem o fuste e capitel pintados na cor cinza e a base pintada na cor branca ou amarela;</p> <p>FORRO: O teto é coroadado por 6 abóbadas de cruzaria com 4 arestas na cor bege. Nas duas abóbadas centrais, há dois bocais, que possivelmente pertenciam à lustres, para iluminação do átrio. Para distar as colunas e pilastras de sustentação do coro, estão presentes 17 arcos de volta completa na cor cinza;</p> <p>ESQUADRIAS: As portadas existentes no átrio possuem emolduramento em talha nas cores cinza e amarelo, com um frontão triangular quebrado, guirlandas florais compondo uma espécie de brasão, elementos curvados e volutas. As portas são em talha com quatro almofadas e duas folhas pintadas na cor verde escuro. No lado esquerdo, há uma porta de madeira clara, de uma folha, que dá acesso à torre sineira esquerda;</p> <p>BENS INTEGRADOS: O ambiente possui duas pias para água bastimal em lioz alocadas nas duas colunas centrais mais próximas à entrada da edificação, bem como vias-sacras esculpidas em madeira escura. Há um quadro do largo das Mercês no início do século XX, alocado na parede mais próxima à entrada do templo, no lado direito;</p>

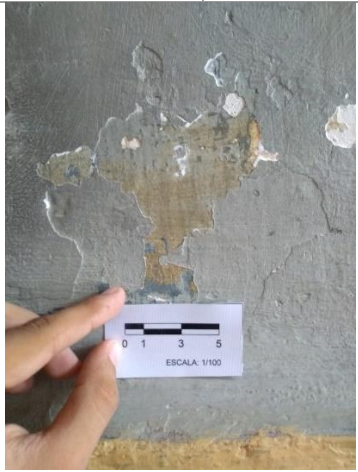
PAVIMENTO		AMBIENTE		ÁREA	
Térreo		Átrio		160.37 m ²	
FOTO Nº	DATA	FOTO Nº	DATA		
01	20/11/2019	02	20/11/2019

Descrição: Preenchimento com argamassa cimentícea incompatível	
				Descrição: Perda de camadas pictóricas	
FOTO Nº	DATA	INDICAÇÃO DAS FOTOS			
03	20/11/2019

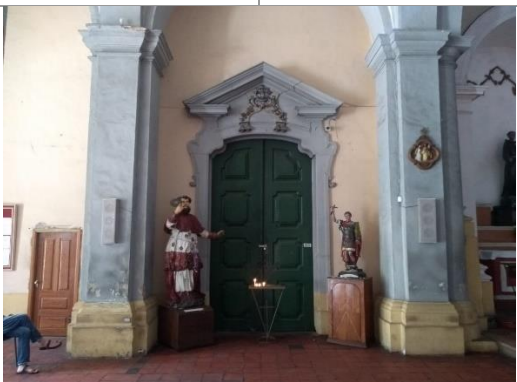
Descrição: Deposição de películas de sujidade nas pilastras e perda de camadas pictóricas.			
Aluno: Lucas Santos da Silva / Orientadora: Roseane da Conceição Costa Norat

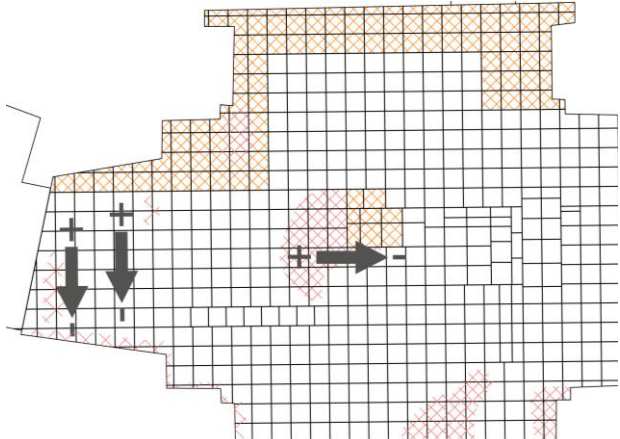
PROJETO DE RESTAURAÇÃO ARQUITETÔNICA DA IGREJA DE NOSSA SENHORA DAS MERCÊS EM BELÉM, PARÁ..				
	DIAGNÓSTICO DO ESTADO DE CONSERVAÇÃO MAPEAMENTO DE DANOS				
PAVIMENTO	Térreo	AMBIENTE	Átrio	ÁREA	160.37 m ²
PISO 1 (P1)

Descrição: grande parte da tijoleira apresenta desgaste e, em alguns pontos, há preenchimento com argamassa extemporânea de partes fissuradas ou com lacunas. Nota-se o desnivelamento em alguns pontos.		Descrição: grande parte da tijoleira apresenta desgaste e, em alguns pontos, há preenchimento com argamassa extemporânea de partes fissuradas ou com lacunas. Há a presença de sujeidade no encontro do piso com o pano da parede.			
PISO 3 (P3)

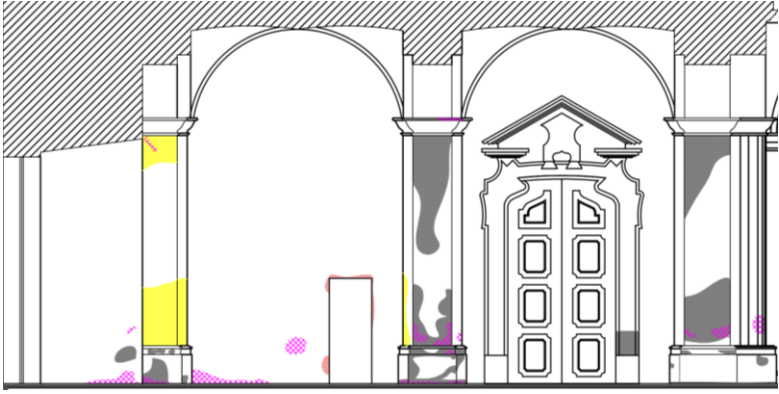
DIAGNÓSTICO DO ESTADO DE CONSERVAÇÃO MAPEAMENTO DE DANOS																							
PAVIMENTO	Térreo	AMBIENTE	Átrio	ÁREA 160.37 m ²																				
ELEVAÇÃO 1 (E1)

<p>Descrição: Algumas pilastras encontram-se cobertas por películas de sujeira e com danos pontuais ocasionados pela repintura destas. Nota-se ainda a perda da camada pictórica em alguns pontos bem como um dano ocasionado pela perda de matérias em um dos capitéis da pilastra.</p>																								
ELEVAÇÃO 2 (E2)

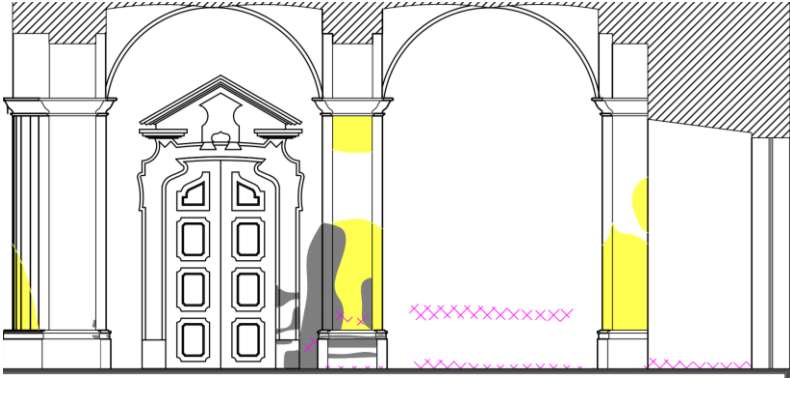
<p>Descrição: Há uma concentração grande de películas de sujeira na parte inferior direita da portada interna, devido a um velário alocado nas proximidade na parede. Destacam-se alguns pontos de perda de camada pictórica e repintura de algumas partes as pilastras.</p>																								
LEGENDA			INDICAÇÃO DAS FOTOS

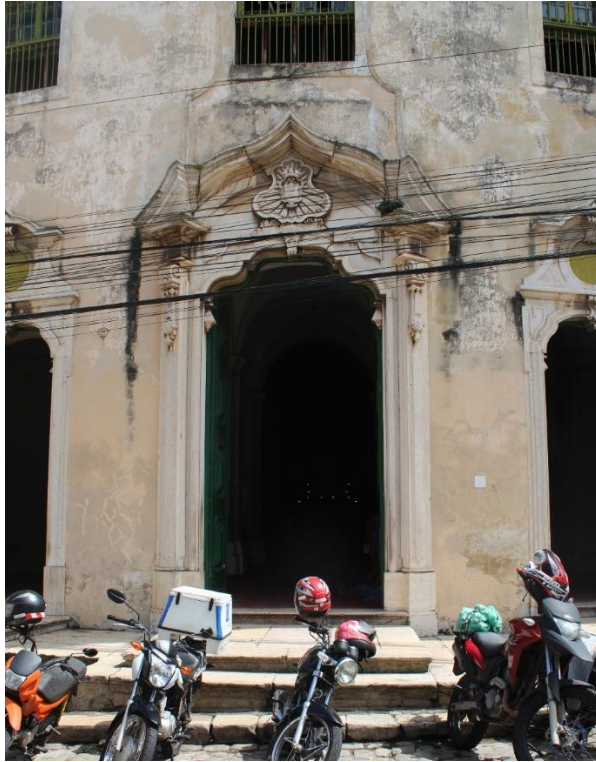
Figura 15: Detalhe da portada principal do templo emoldurada em pedra de Lioz, com elementos curvos, volutas e frontões interrompidos. Nota-se, ainda, delineado em destaque acima da porta, o brasão da ordem mercedária.

A análise da fachada principal da Igreja (Figuras 15 e 16), demonstra de forma notória o uso de elementos chave como: os frontões curvos e interrompidos, a fachada curva, o uso de pilastras dóricas decorativas, a presença de entablamento, o uso de arco de volta perfeita e abatido, presença de torres em estilo rococó com terminações bulbosas e uso de janelas de peitoril rasgado. Percebe-se então que, apesar de ser uma edificação do estilo barroco, há uma limpeza no traço da edificação quando comparada à outras produções, muito mais rica em detalhes e em expressividade.

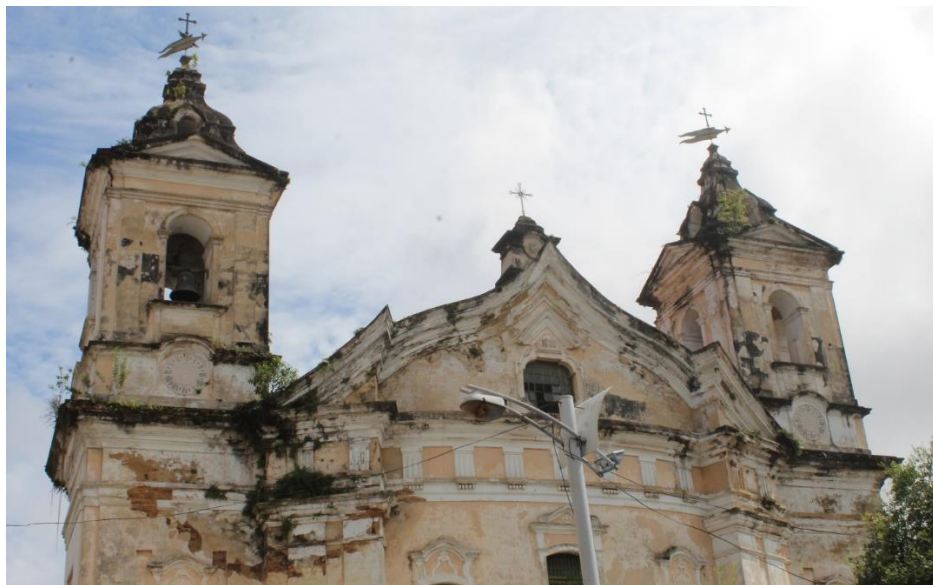
Figura 16: Parte superior da fachada principal, onde ficam evidentes a torre bulbosa e o frontão curvo com empenas.

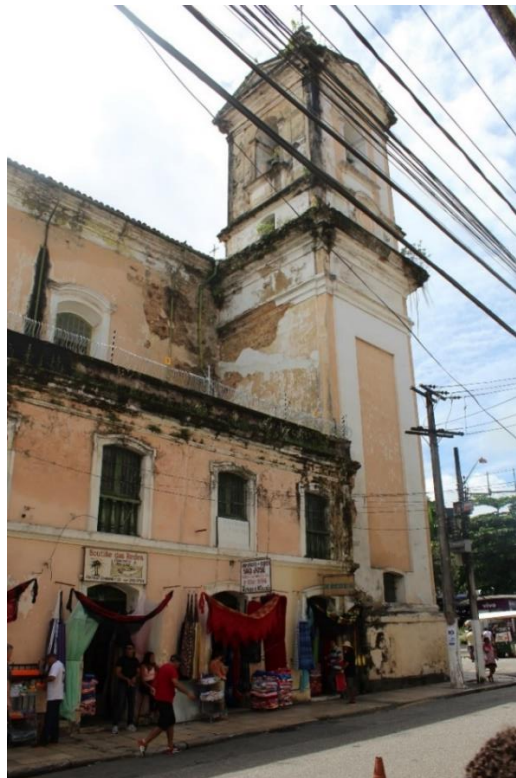
Figura 26: Atual fachada lateral da Igreja, tirada no mesmo ângulo da anterior.

As casas de aluguel ao lado da igreja, uso que persiste desde o século XVIII exercem o papel de fachada ativa na lateral da edificação. Contudo, há de se perceber modificações substanciais na estrutura histórica do templo, como a instalações de marquises de concreto (Figura 25). Na restauração mais recente, estas marquises foram retiradas e foram refeitas as molduras nas portas das lojas bem como o fechamento do forro (FERRAZ, 2000). Apesar do esforço passado de retirada de anexos nocivos à ambiência do prédio histórico, hoje nota-se ainda um grau avançado de desrespeito com a mesma. Na Figura 26, há a presença de placas que impedem a total visualização dos elementos históricos. A umidade ainda é um problema, no mesmo local demonstrado na imagem anterior. O mostruário das lojas de rede ocupa de forma significativa a frente das molduras da porta. Há de se notar, que uma parcela significativa de argamassa foi descolada da parte dorsal da torre sineira.

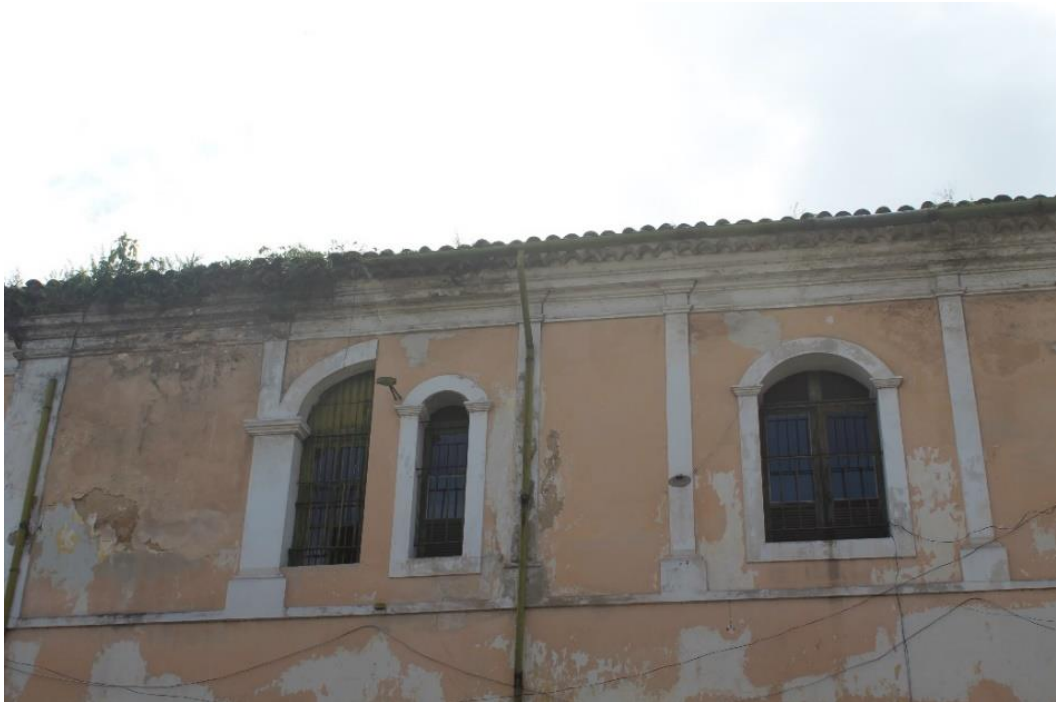
Figura 27: Detalhe onde demonstra-se o vão da janela em arco, que foi seccionado, para a instalação de uma janela para ventilação do banheiro.

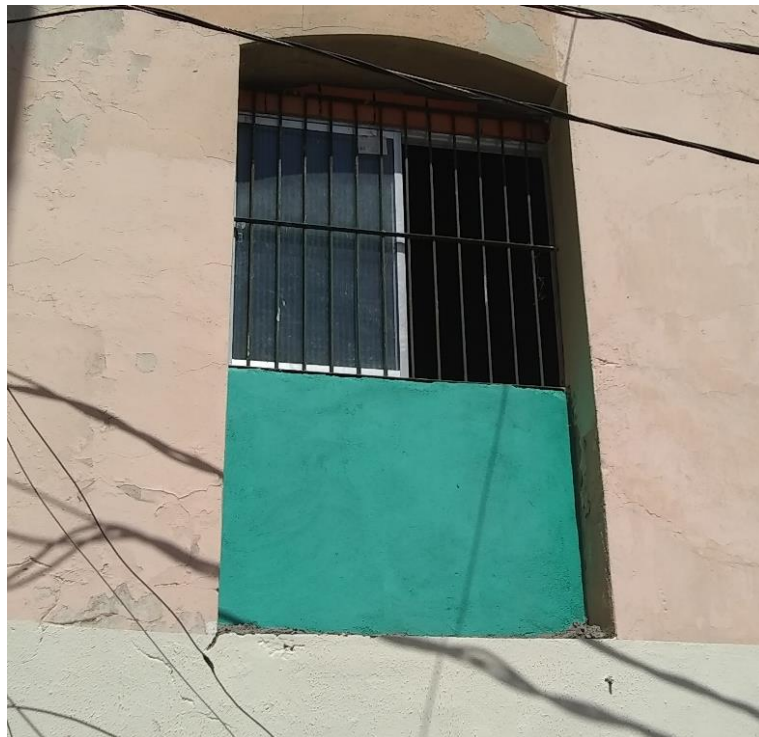
Figura 28: Inserção de elementos incompatíveis, em substituição às balaustradas entalhadas, ao valor documental e arquitetônico da edificação, na livraria Nossa Senhor Rainha dos Corações, como forma de evitar os diversos arrombamentos ocorridos no estabelecimento.

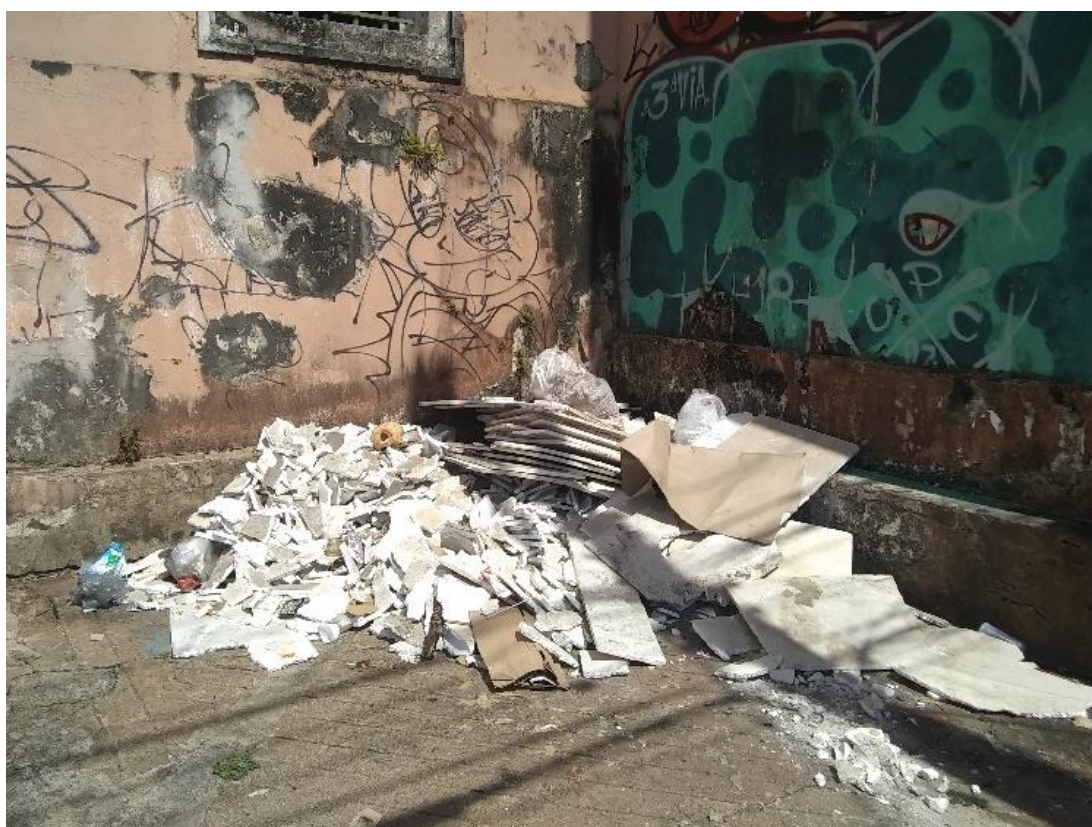
Figura 29: Descarte indevido de lixo na fachada aos fundos da Igreja. Nota-se ainda a presença do picho nas paredes, descaracterizando a edificação.

Outro problema atual bastante recorrente é o vandalismo na forma de pichação e o descarte indevido de lixo no entorno da Igreja (Figura 29). Esses problemas interferem de forma substancial na ambiência e integralidade da leitura do edifício histórico, pois o descaracterizam e agravam ainda mais o estágio de degradação do mesmo. Um problema persistente ainda é a presença de dejetos humanos no entorno do templo, em decorrência do entorno possuir um grande número de pessoas em situação de mendicância ou por intransigência de transeuntes.

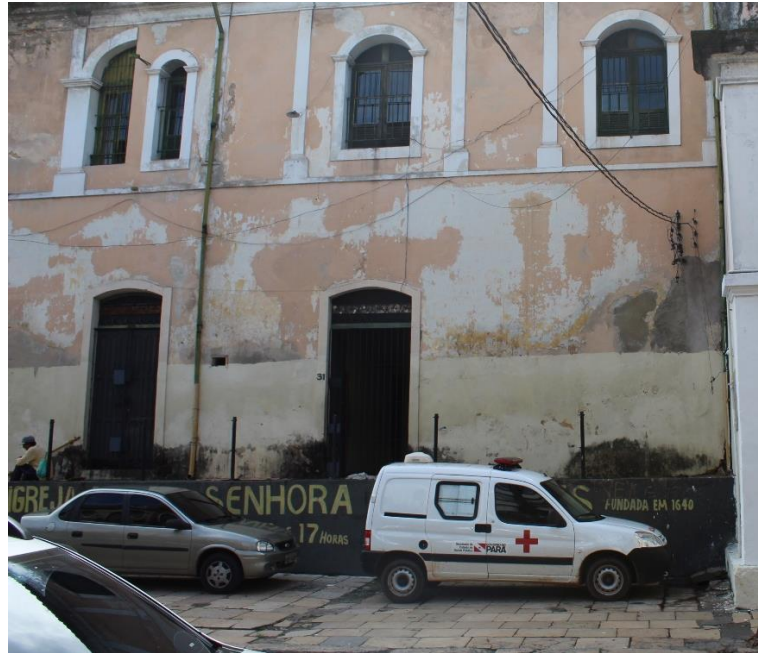
Figura 30: Calçamento lateral da Igreja, onde evidencia-se a presença de carros estacionados bem como o desnível existente em alguns pontos do calçamento.

Um fato que se tornou corriqueiro, também, é o uso do calçamento do recuo lateral da igreja, revestido de pedras de lioz, como estacionamento (Figura 30). Os motoristas são orientados por um guardador de carro fixo nessa área. Esse é um fato de frequência diária que contribui para o gradativo desgaste das pedras tradicionais de lioz, sendo que em muitas, os vãos entre as pedras assentadas estão preenchidos com argamassa cimentícia, fato que comprova a existência de um dano predecessor (Figura 31). Há também em alguns pontos, substituição parcial ou total do revestimento em lioz por piso em concreto (Figura 32). Ainda no calçamento é

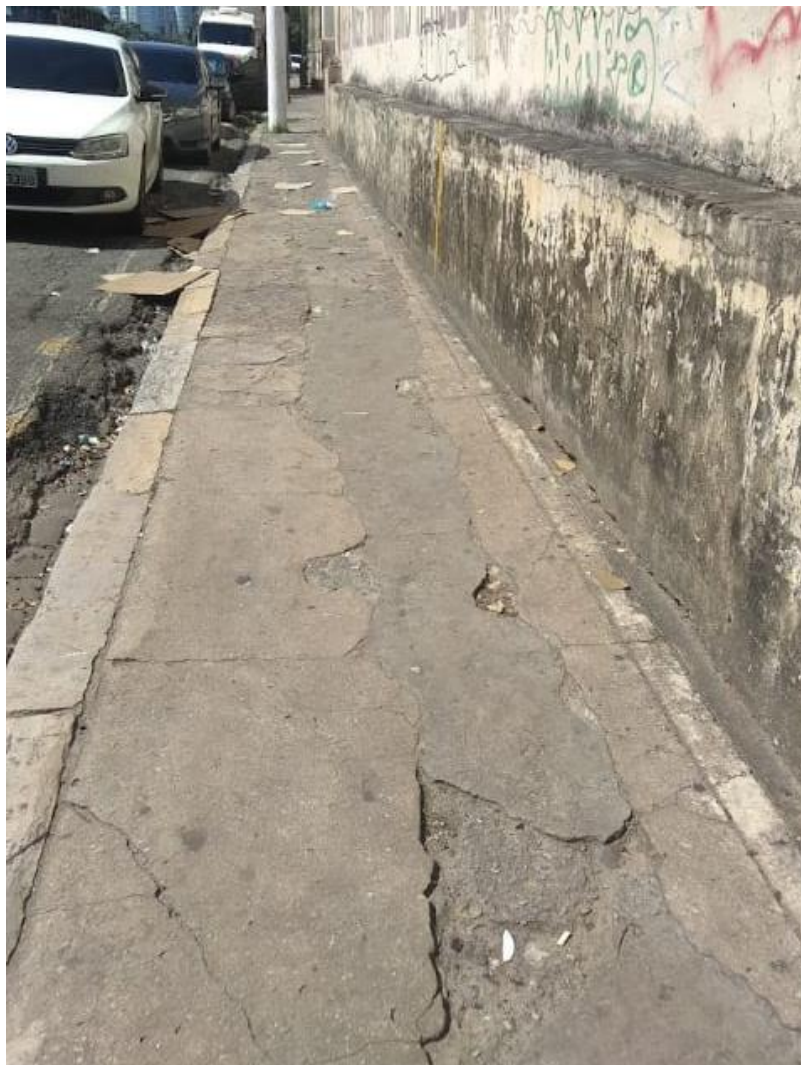
Figura 32: Calçamento na fachada dorsal da Igreja, onde o calçamento em lioz foi quase integralmente substituído por um calçamento em concreto, que encontra desgastes, lacunas e desníveis na maior parte de sua extensão. O meio-fio em lioz é remanescente do antigo calçamento.

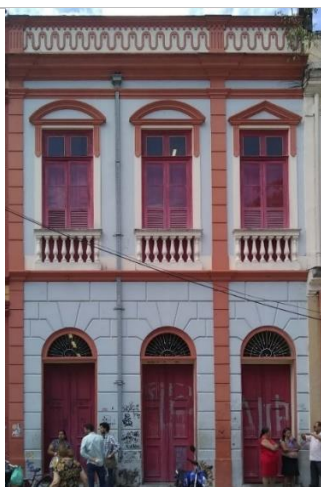
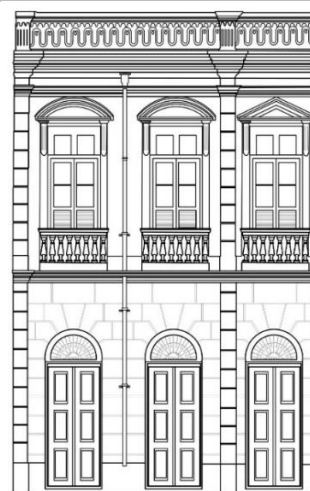
Imagem da Fachada

OBS.: Ressaltam-se alguns problemas como a sujeira ocasionada pelos resquíscios de cartazes pregados em suas pilastras, o picho em umas de suas pilastras e a presença de briófitas em sua platibanda. O mesmo faz parte de um conjunto contínuo de prédios que possuem um grande potencial para a conservação da memória do povo com coexistência de um uso adequado para o mesmo.

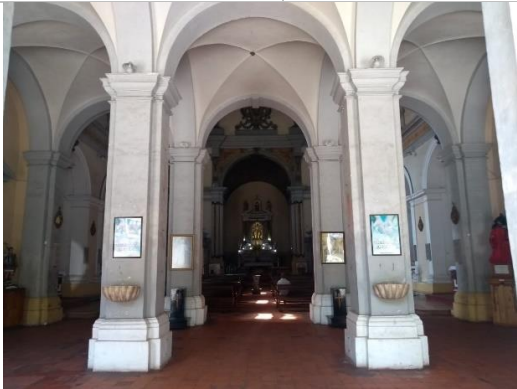
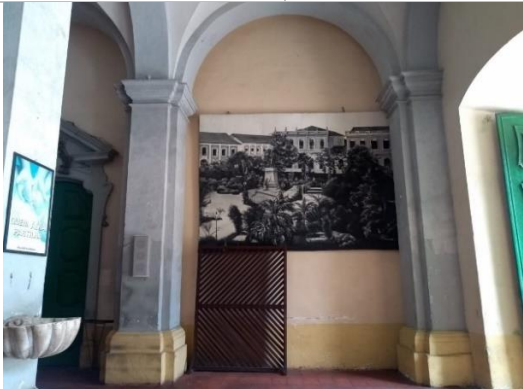
PROJETO DE RESTAURAÇÃO ARQUITETÔNICA DA IGREJA DE NOSSA SENHORA DAS MERCÊS EM BELÉM, PARÁ..		
	LEVANTAMENTO FOTOGRÁFICO DA IGREJA DAS MERCÊS		
PAVIMENTO		AMBIENTE	ÁREA
Térreo		Átrio	160.37 m ²
FOTO Nº	DATA	FOTO Nº	DATA
01 (Vista geral do Ambiente)	20/11/2019	02 (Vista geral do Ambiente)	20/11/2019

DESCRIÇÃO GERAL			
<p>PISO: Piso em tijoleira cerâmica na cor terracota, 25x25cm;</p> <p>ALVENARIA: Paredes de alvenaria mista com o pano pintado na cor bege e amarelo. As 4 colunas e 8 pilastras espessas da ordem dórica, de fuste retangular, e 4 colunas dóricas de fuste circular, sustentam o coro, no pavimento superior. Possuem o fuste e capitel pintados na cor cinza e a base pintada na cor branca ou amarela;</p> <p>FORRO: O teto é coroadado por 6 abóbadas de cruzaria com 4 arestas na cor bege. Nas duas abóbadas centrais, há dois bocais, que possivelmente pertenciam à lustres, para iluminação do átrio. Para distar as colunas e pilastras de sustentação do coro, estão presentes 17 arcos de volta completa na cor cinza;</p> <p>ESQUADRIAS: As portadas existentes no átrio possuem emolduramento em talha nas cores cinza e amarelo, com um frontão triangular quebrado, guirlandas florais compondo uma espécie de brasão, elementos curvados e volutas. As portas são em talha com quatro almofadas e duas folhas pintadas na cor verde escuro. No lado esquerdo, há uma porta de madeira clara, de uma folha, que dá acesso à torre sineira esquerda;</p> <p>BENS INTEGRADOS: O ambiente possui duas pias para água bastimal em lioz alocadas nas duas colunas centrais mais próximas à entrada da edificação, bem como vias-sacras esculpidas em madeira escura. Há um quadro do largo das Mercês no início do século XX, alocado na parede mais próxima à entrada do templo, no lado direito;</p>

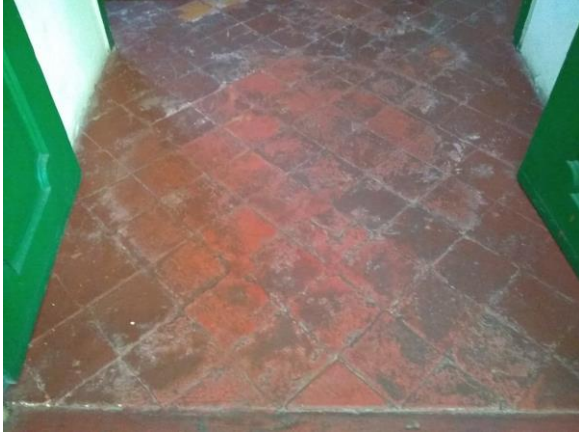
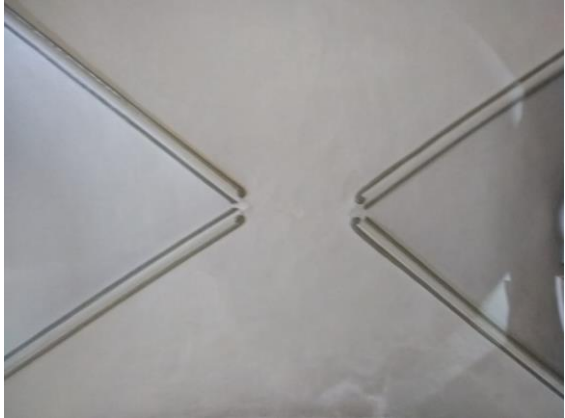
PROJETO DE RESTAURAÇÃO ARQUITETÔNICA DA IGREJA DE NOSSA SENHORA DAS MERCÊS EM BELÉM, PARÁ..		
	LEVANTAMENTO FOTOGRÁFICO DA IGREJA DAS MERCÊS		
PAVIMENTO		AMBIENTE	ÁREA
Térreo		Capela da Adoração	37,85 m ²
FOTO Nº	DATA	FOTO Nº	DATA
03	20/11/2019	04	20/11/2019

DESCRIÇÃO			
Piso em tijoleira cerâmica com um padrão diagonal, diferentemente dos alocados na nave central e no átrio.		Teto em abóbada de cruzaria com 4 arestas, com arestas marcadas com um moldramento na cor amarelo ocre escuro.

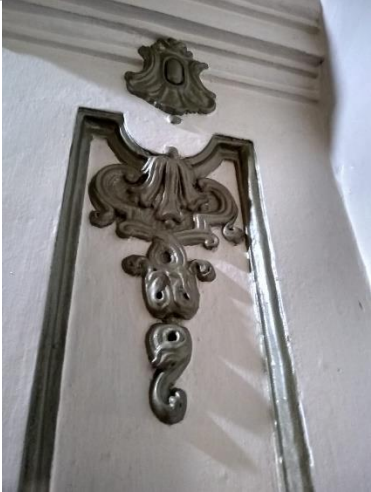
FOTO Nº:	05
		DATA:	20/11/2019
		DESCRIÇÃO	
		Detalhe dos ornatos, alocados nas pilastras, em forma de conchas, com detalhes em C, tipicamente rococó.	
LOCALIZAÇÃO DO AMBIENTE		INDICAÇÃO DAS FOTOS

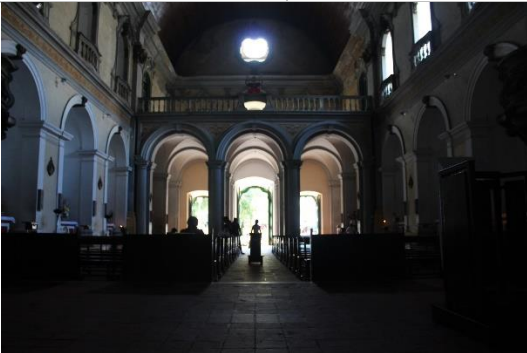
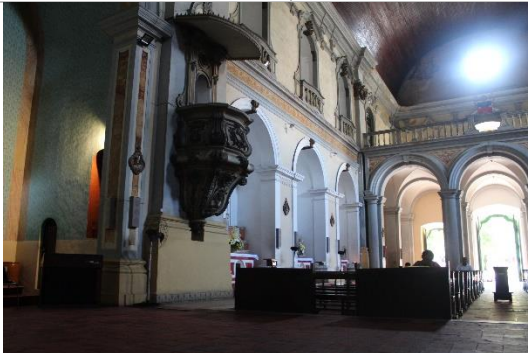
PROJETO DE RESTAURAÇÃO ARQUITETÔNICA DA IGREJA DE NOSSA SENHORA DAS MERCÊS EM BELÉM, PARÁ.		
	LEVANTAMENTO FOTOGRÁFICO DA IGREJA DAS MERCÊS		
PAVIMENTO		AMBIENTE	ÁREA
Térreo		Nave Central	252,14 m ²
FOTO Nº	DATA	FOTO Nº	DATA
01 (Vista geral do Ambiente)	20/11/2019	02	20/11/2019

DESCRIÇÃO GERAL			
<p>PISO: Piso em tijoleira cerâmica na cor terracota, 25x25cm;</p> <p>ALVENARIA: Paredes de alvenaria mista com o pano pintado na cor bege, base na cor amarelo médio, arcos e frisos pintados na cor branca e ornamentos na cor amarelo ocre escuro. Na parte superior dos panos das paredes e dos 3 grandes arcos no início da nave, foram pintados encarpes na cor cinza e com motivos orgânicos florais, sobre um fundo “fingido”. O arco do transepto é ricamente decorado, com motivos florais estilizados. Cimalha pintada na cor cinza. As chaves dos arcos das capelas parietais são desprovidos de revestimentos pictóricos. Nos capitéis das pilastras de ordem coríntia estão dispostos ornamentos fitomórficos, os cogulhos, na cor amarelo ocre. Há dois óculos locados na paredes das duas extremidades do transepto. As tribunas são emolduradas em madeira com um arco pleno, coroado com frontão em forma de besta, elementos fitomórficos, balaustrada em madeira. O arco do transepto é decorado com motivos fitomórficos, chave de arco ricamente ornada e acima da cimalha estão dispostos ornamentos em forma de vasos. Coroando o arco do transepto está alocado, ricamente ornado com volutas, guirlandas florais e ornamentos fitomórficos o brasão da Ordem dos Frades Mercedários Calçados.</p> <p>ESQUADRIAS: Há duas esquadrias idênticas na nave central, em madeira pintadas na cor verde escuro, com molduramento em madeira na cor cinza, branco e pintura metálica dourada, tipicamente rococó, coroada com três arcos interrompidos em formato de besta e arrematados por motivos auriculares. Os ornamentos usados são figuras angelicais, folhas estilizadas, conchas e uma flor de liz estilizada no topo do emolduramento.</p> <p>FORRO: Composto de um arco pleno revestido de ripas de madeira escura.</p>

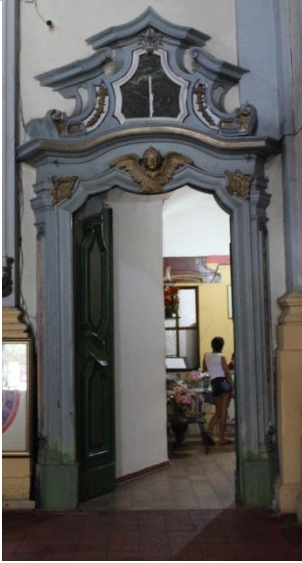
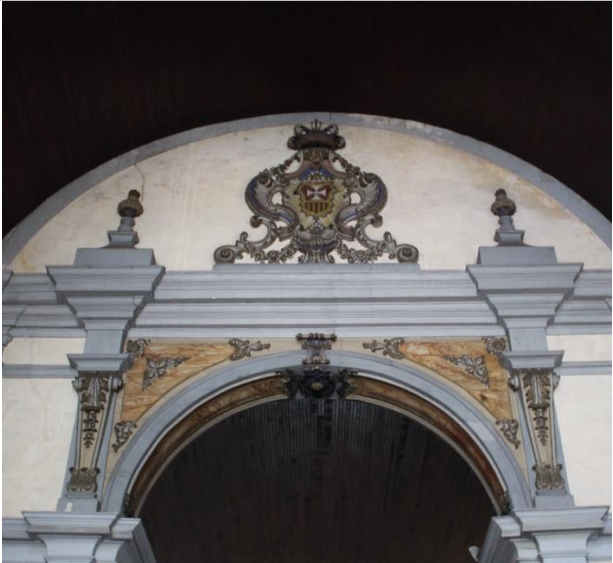
PROJETO DE RESTAURAÇÃO ARQUITETÔNICA DA IGREJA DE NOSSA SENHORA DAS MERCÊS EM BELÉM, PARÁ..		
	LEVANTAMENTO FOTOGRÁFICO DA IGREJA DAS MERCÊS		
PAVIMENTO		AMBIENTE	ÁREA
Térreo		Capela da Adoração	37,85 m ²
FOTO Nº	DATA	FOTO Nº	DATA
05	20/11/2019	06	20/11/2019

DESCRIÇÃO			
Esquadria que dá acesso à secretaria.		Detalhe do arco do transepto, com enfoque os ornatos fitomórficos sobre o fundo fingido, e para o brasão destacado da Ordem Mercedária.	
 		FOTO Nº:	07
		DATA:	20/11/2019
DESCRIÇÃO			
		Detalhe do óculo, moldado em forma que remete à uma rosácea, emoldurado por uma forma circular e dois ornatos com dentículos em sua base.	
LOCALIZAÇÃO DO AMBIENTE		INDICAÇÃO DAS FOTOS

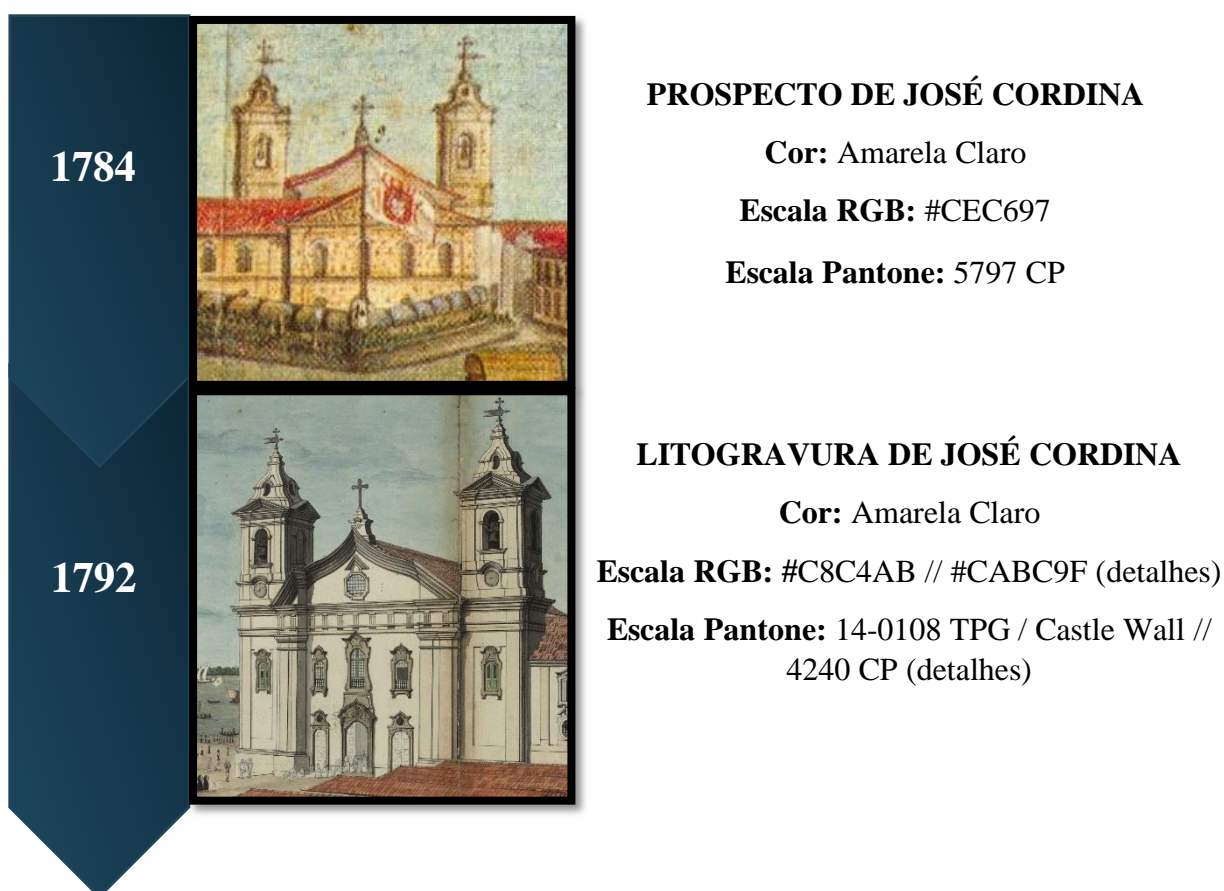
Figura 39: Linha do tempo prospectiva de intervenções cromáticas na Igreja das Mercês

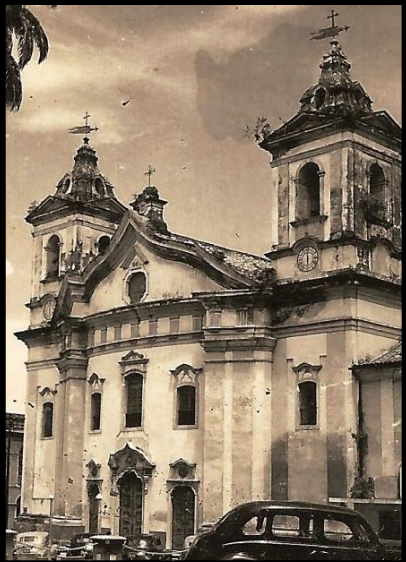
**FOTOGRAFIA DE AUTORIA DESCONHECIDA**

Cor: Pelo fato de ser uma fotografia monocromática, não foi possível delimitar com precisão as cores na escala RGB e Pantone. Todavia, a fotografia indica uma lógica na pintura, sendo similar as supracitadas acima: uma cor mais clara no pano da parede e uma cor média nos ornatos, base e elementos verticais, para que haja o realce.

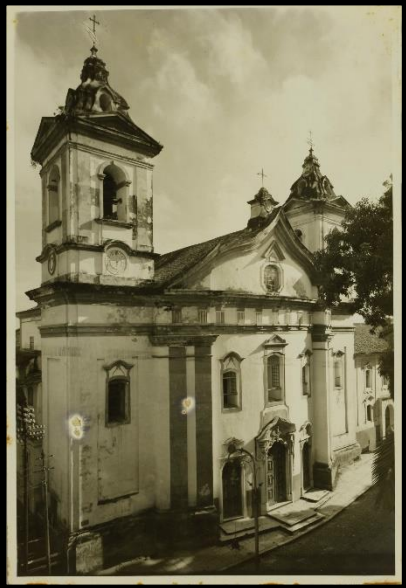
**FOTOGRAFIA DO ACERVO DO IPHAN**

Cor: Novamente, nesta foto, pelo fato de ser uma fotografia monocromática, não foi possível delimitar com precisão as cores na escala RGB e Pantone. Todavia, a fotografia indica uma lógica na pintura, sendo similar a supracitada acima: uma cor mais clara no pano da parede e uma cor média nos ornatos, base e elementos verticais, para que haja o realce.

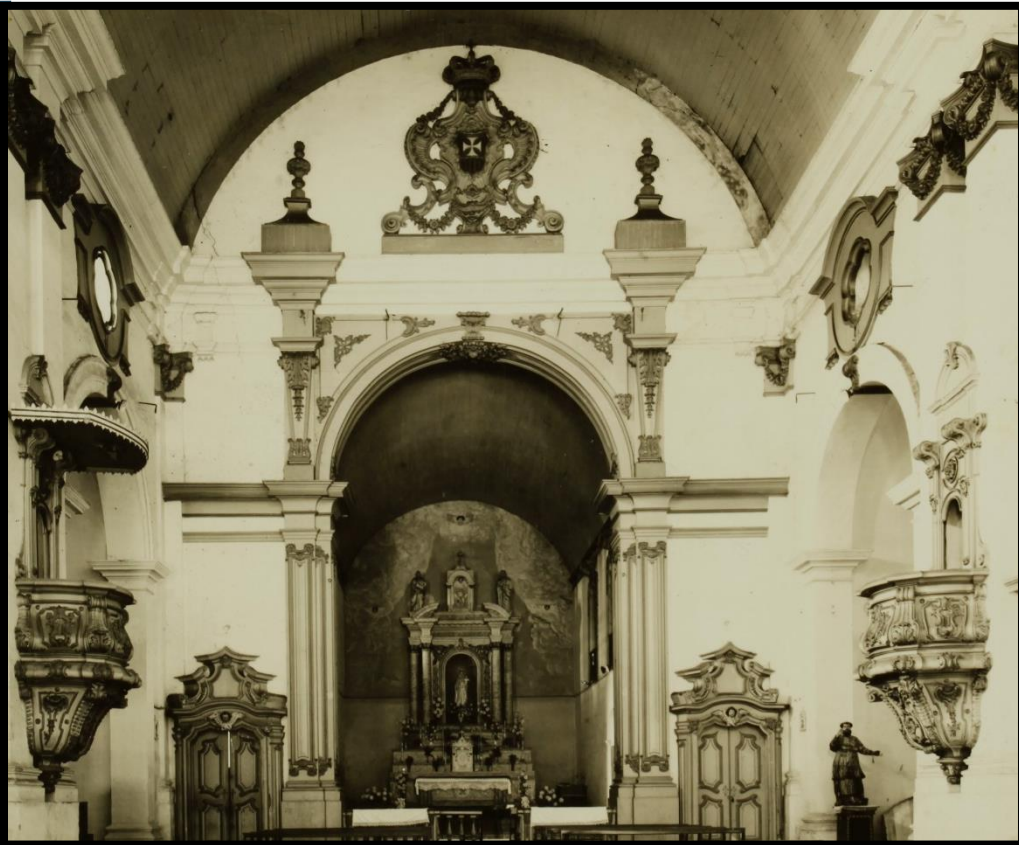
1940

Cor: Novamente, nesta foto, pelo fato de ser uma fotografia monocromática, não foi possível delimitar com precisão as cores na escala RGB e Pantone. Todavia, a fotografia indica uma lógica na pintura, diferindo da supracitada acima em um detalhe: há uma cor mais clara no pano da parede e uma cor média nos elementos verticais e nos ornatos mais detalhados foi usado uma cor mais escura para que haja o realce dos pequenos detalhes. A fotografia ainda indica uma pintura atrás do retábulo do altar-mor, provavelmente feita pelo pintor italiano Alfredo Norfini, que segundo documentação encontrada no acervo digital do IPHAN, referente à correspondência do Dr. Renato Soeiro, foi contratado em 1 de Novembro de 1940, para restauração da Igreja.

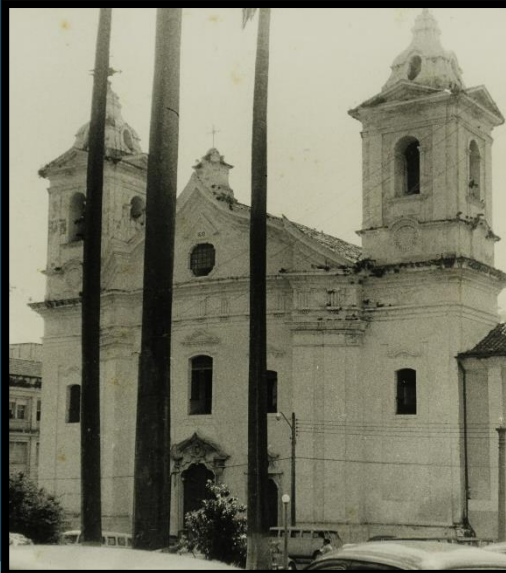
FOTOGRAFIA DE EURICO CAVENTE

Cor: Novamente, nesta foto, pelo fato de ser uma fotografia monocromática, não foi possível delimitar com precisão as cores na escala RGB e Pantone. Porém, é notório uma diferença do que foi percebido mais comumente nas fotos acima. A diferença cromática entre os ornatos e o pano da parede quase não é mais perceptível.

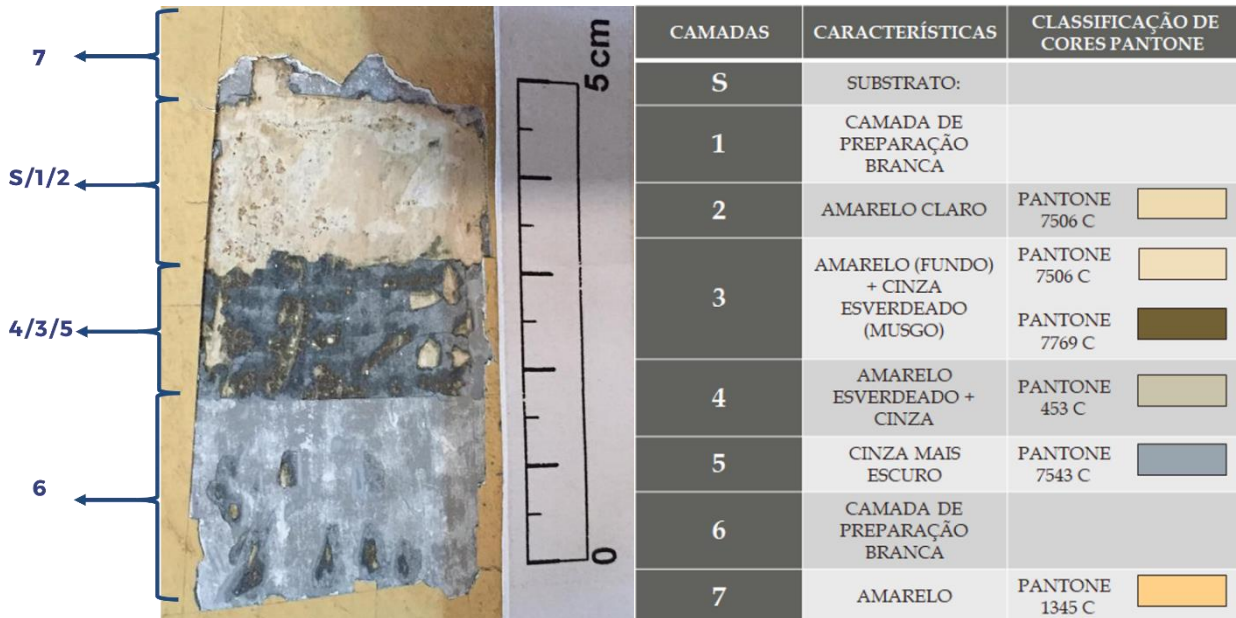
Figura 47: Prospecção Pictórica 7

Ponto 7: prospecção realizada na base de uma das paredes do lado esquerdo da nave central.

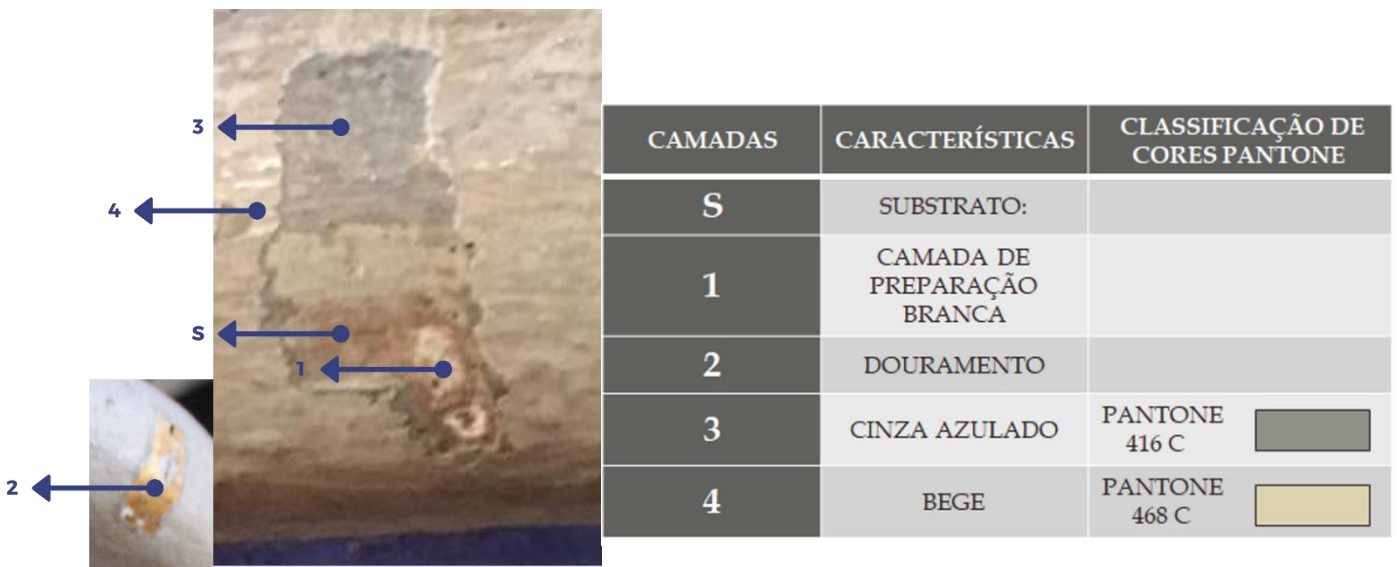
Figura 49: Prospecção Pictórica 9

Ponto 9: prospecção realizada no púlpito do lado esquerdo da nave central da Igreja. Dentre as camadas, chamam atenção os resquícios de um douramento predecessor.

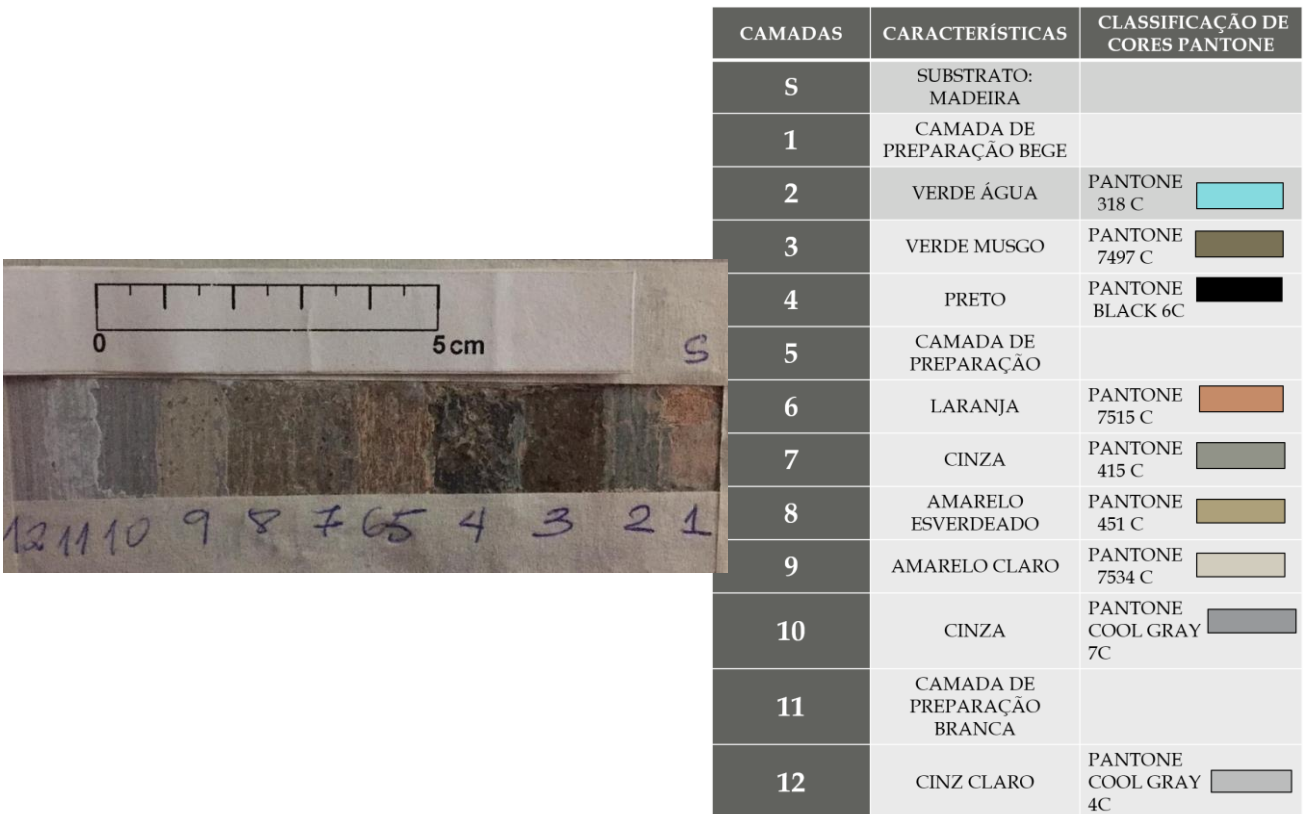
Figura 57: Prospecção Pictórica 17

Ponto 17: prospecção realizada em um caixilho da porta de entrada da Livraria Nossa Senhora Rainha dos Corações.

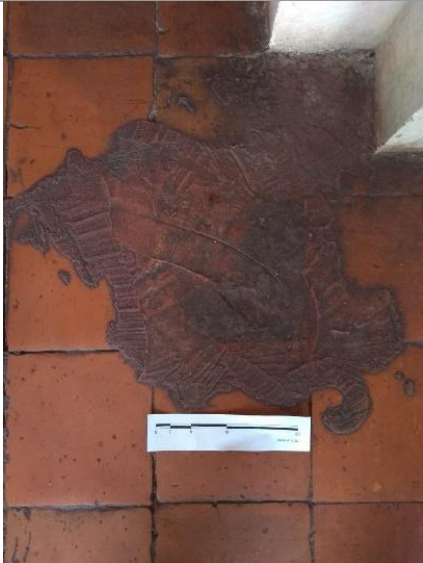
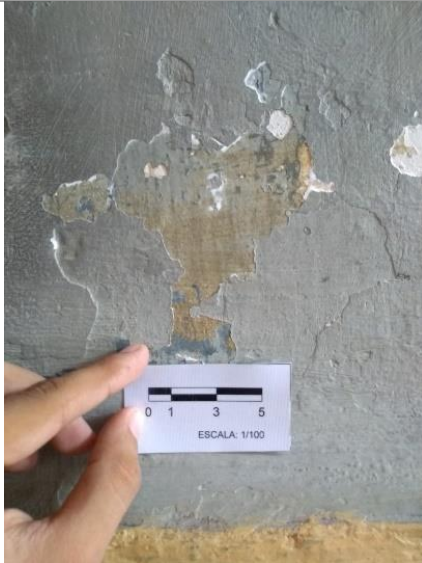
PROJETO DE RESTAURAÇÃO ARQUITETÔNICA DA IGREJA DE NOSSA SENHORA DAS MERCÊS EM BELÉM, PARÁ..		
	LEVANTAMENTO FOTOGRÁFICO DA IGREJA DAS MERCÊS		
PAVIMENTO		AMBIENTE	ÁREA
Térreo		Átrio	160.37 m ²
FOTO Nº	DATA	FOTO Nº	DATA
01	20/11/2019	02	20/11/2019

Descrição: Preenchimento com argamassa cimentícea incompatível		Descrição: Perda de camadas pictóricas	
FOTO Nº	DATA	INDICAÇÃO DAS FOTOS	
03	20/11/2019

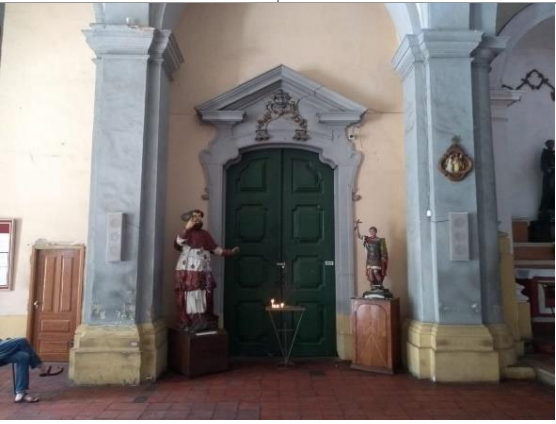
Descrição: Deposição de películas de sujidade nas pilastras e perda de camadas pictóricas.			
Aluno: Lucas Santos da Silva / Orientadora: Roseane da Conceição Costa Norat

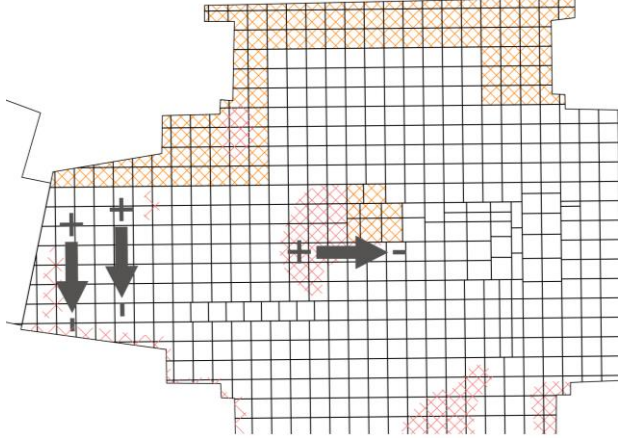
DIAGNÓSTICO DO ESTADO DE CONSERVAÇÃO MAPEAMENTO DE DANOS				
	PAVIMENTO	Térreo	AMBIENTE		Átrio
PISO 1 (P1)

<p>Descrição: grande parte da tijoleira apresenta desgaste e, em alguns pontos, há preenchimento com argamassa extemporânea de partes fissuradas ou com lacunas. Nota-se o desnivelamento em alguns pontos.</p>		<p>Descrição: grande parte da tijoleira apresenta desgaste e, em alguns pontos, há preenchimento com argamassa extemporânea de partes fissuradas ou com lacunas. Há a presença de sujeidade no encontro do piso com o pano da parede.</p>			
PISO 3 (P3)

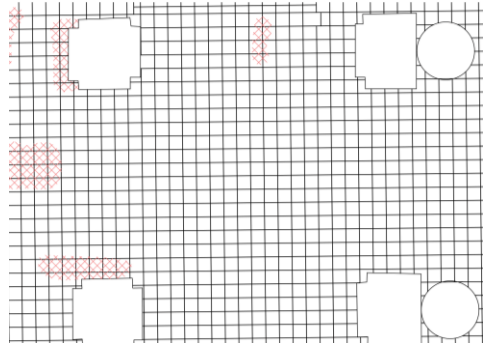
PISO 4 (P4)

<p>Descrição: Idem (Piso 2)</p>		<p>Descrição: argamassas extemporâneas em alguns pontos preenchem possíveis lacunas ou outros danos no piso.</p>

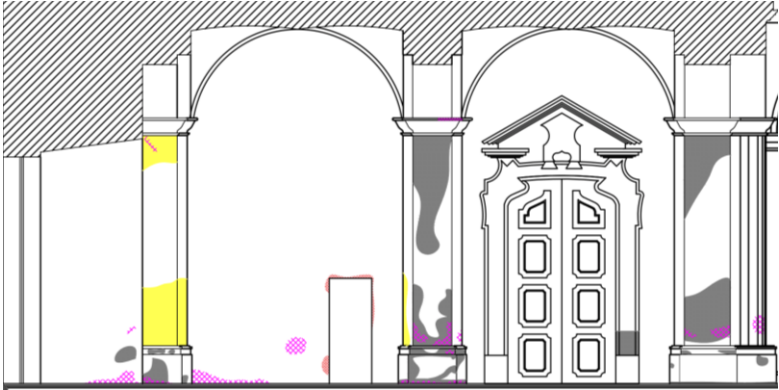
PAVIMENTO	Térreo	AMBIENTE	Átrio	ÁREA	160.37 m ²
ELEVAÇÃO 1 (E1)

<p>Descrição: Algumas pilastras encontram-se cobertas por películas de sujeidade e com danos pontuais ocasionados pela repintura destas. Nota-se ainda a perda da camada pictórica em alguns pontos bem como um dano ocasionado pela perda de materias em um dos capitéis da pilastra.</p>					
ELEVAÇÃO 2 (E2)

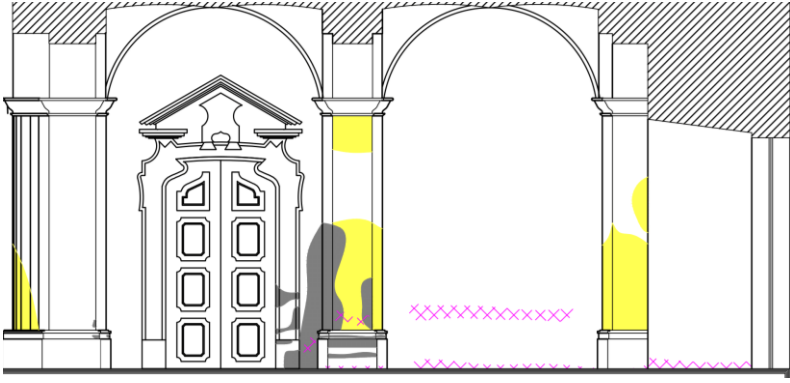
<p>Descrição: Há uma concentração grande de películas de sujeidade na parte inferior direita da portada interna, devido a um velário alocado nas proximidade na parede. Destacam-se alguns pontos de perda de camada pictórica e repintura de algumas partes as pilastras.</p>					
LEGENDA			INDICAÇÃO DAS FOTOS

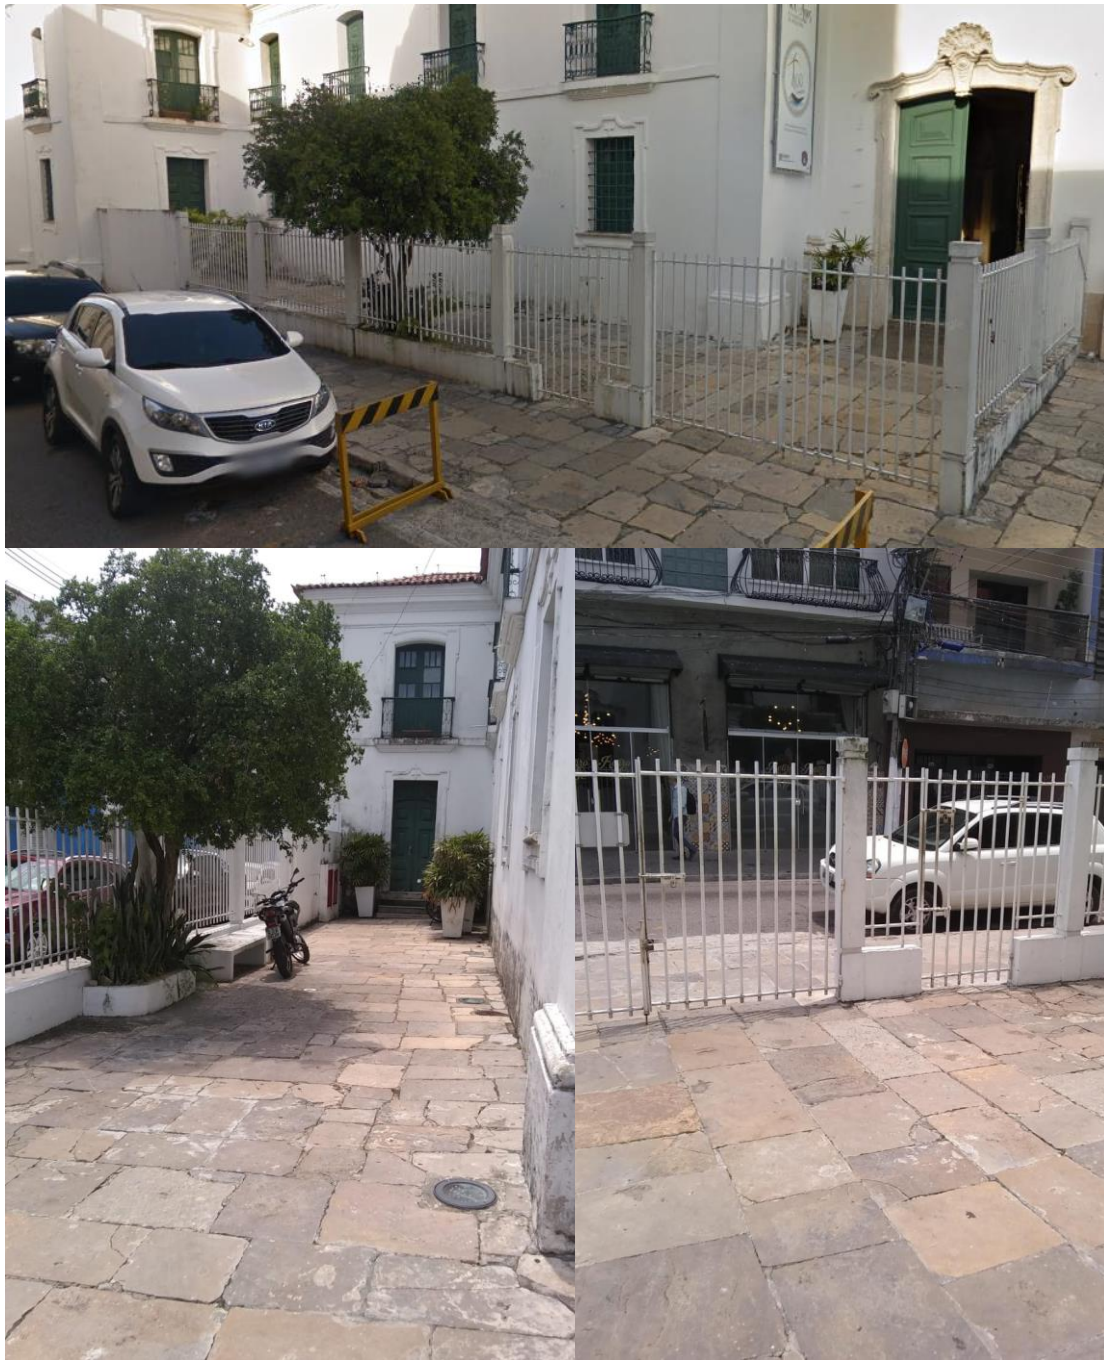
Figura 62: Gradil contemporâneo na lateral da fechada histórica da Catedral Metropolitana de Belém

A ideia do gradil lateral da Sé, a fim de restringir e qualificar o uso do espaço, foi adotada como referência para a proposta de intervenção na lateral da Igreja, que atualmente está altamente degradada pela ação antrópica dos guardadores de carro, presença de pessoas em situação de mendicância, presença de excrementos humanos, desnivelamento e desgaste do calçamento em lioz, em função da constante atrito que as rodas dos carros fornecem.
