UNIVERSIDADE FEDERAL DO PARÁ
INSTITUTO DE TECNOLOGIA
FACULDADE DE ARQUITETURA E URBANISMO
CURSO DE BACHARELADO EM ARQUITETURA E URBANISMO

PROJETO DE RESTAURAÇÃO ARQUITETÔNICA DA IGREJA DE NOSSA SENHORA
DAS MERCÊS EM BELÉM, PARÁ.

Trabalho apresentado na Faculdade de Arquitetura e Urbanismo da Universidade Federal do Pará, como requisito de obtenção de nota na avaliação da disciplina de TCC II.

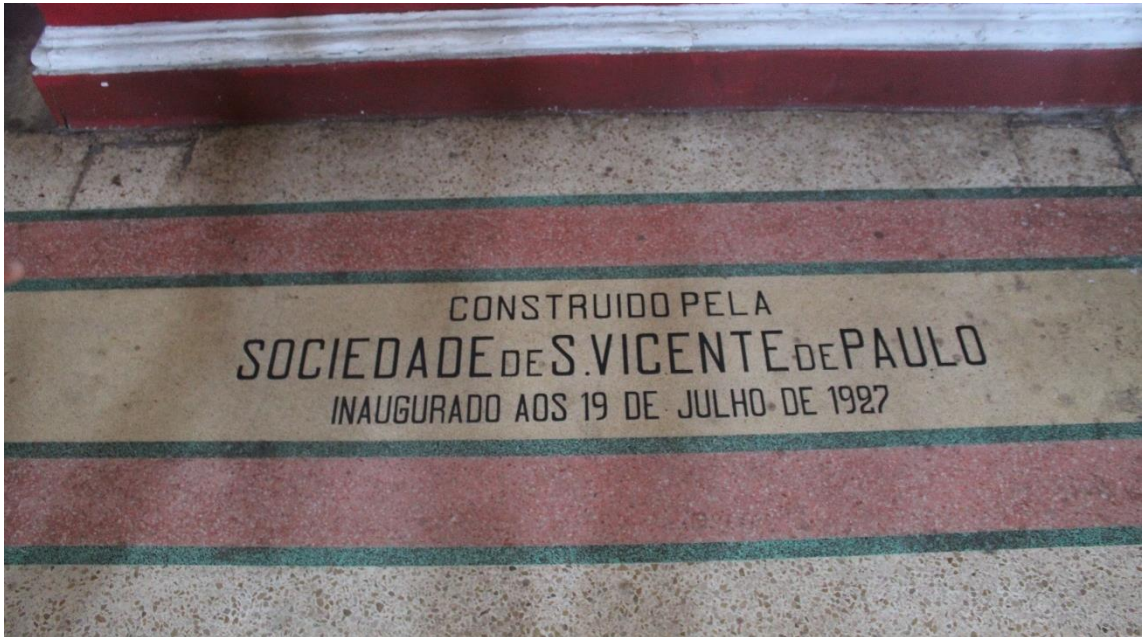
Figura 64: Revestimento do piso em ladrilho hidráulico de uma das capelas parietais dedicada a São Vicente de Paulo, datada de 1927.

Propõe-se, ainda nas capelas parietais, o resgate do ladrilho hidráulico em substituição da pintura de piso em tinta PVA vermelha, a fim de reestabelecer o valor estético das capelas (Figura 64).

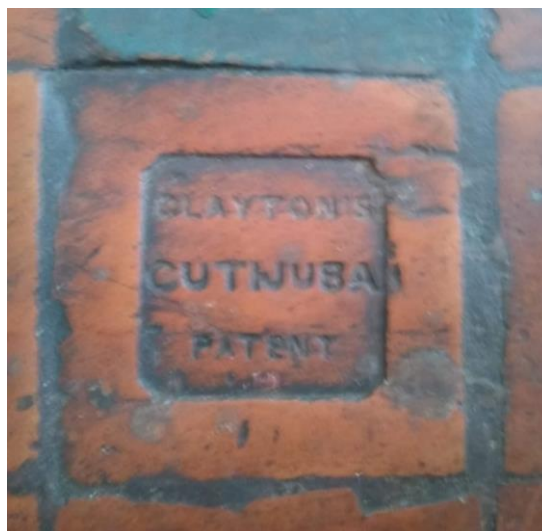
Figura 65: Detalhe da tijoleira cerâmica gravada com a patente Clayton's.

Toda a tijoleira cerâmica presente no átrio, capela da adoração e nave central deve ser mantida e restaurada, pois estas apresentam valor documental, evidenciando e deixando registrado uma tecnologia construtiva tradicional. Em alguns tijolos é possível ver a patente de uma olaria em Cotijuba, denominada com o nome de seu proprietário: Clayton's (Figura 65).

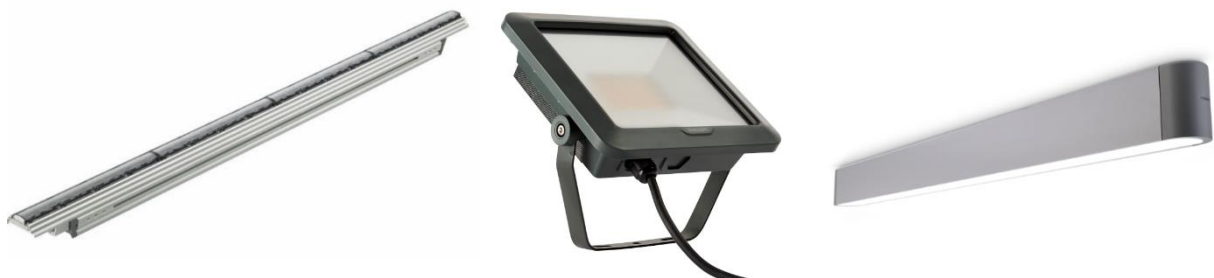
Figura 67: Miniprojetores LED Essencial

Figura 68: Luminária Slim Balance
