AS CALHAS DE FERRO WALTER MACFARLANE'S:
A DOCUMENTAÇÃO DOS ORNAMENTOS METÁLICOS
REMANESCENTES NOS BAIROS REDUTO E NAZARÉ EM
BELÉM/PA COMO SUBSÍDIO DE PRESERVAÇÃO

Trabalho de Conclusão do curso
apresentado para obtenção do grau de
Bacharel em Museologia, Faculdade de
Artes Visuais, Universidade Federal do
Pará/UFPA.

Aluna: Marcela Cristiane Sousa Raiol

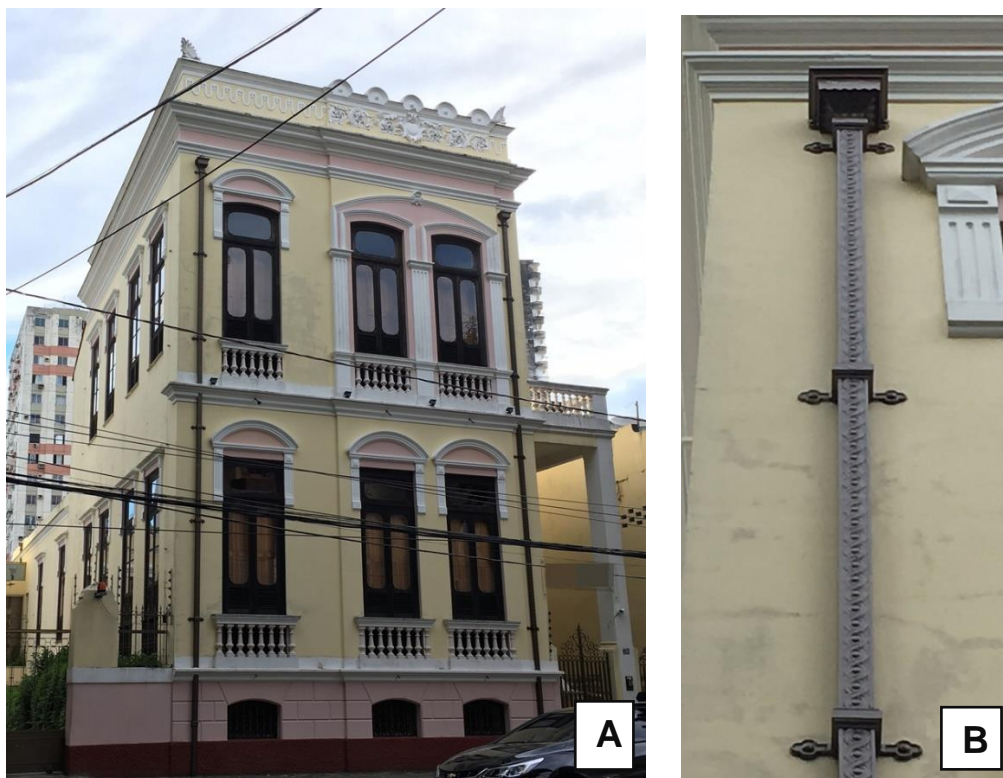
Figura 1A. Construção Histórica no Bairro de Nazaré; 1B. Detalhe da calha de ferro ornamentada.

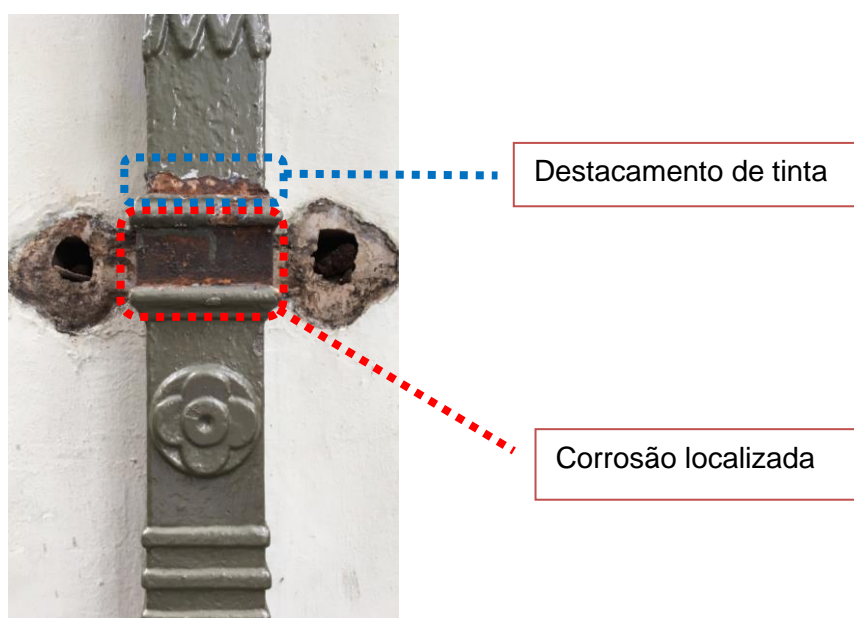
A corrosão também provoca anomalias no metal, que se dividem de acordo com a quantidade de perda de material, as anomalias superficiais e as anomalias profundas. As anomalias superficiais alteram apenas aspectos superficiais do metal, como mudanças de cor, perda do brilho e destacamento de revestimentos (figura 4). Anomalias profundas afetam a integridade e a funcionalidade do metal, sendo necessária a intervenção ou substituição do metal; perfurações, diminuição da espessura, fissuras e perda de componentes metálicos são os principais sintomas deste tipo de anomalia (FONTINHA, 2007).

Figura 4. Corrosão e anomalias em calha MacFarlane's. Fonte: Autor.

Estes danos, quando não tratados de forma adequada, podem levar à deterioração das peças, afetando suas características estéticas e funcionais. A falta de cuidados e manutenção adequadas podem ser um dos fatores que levam ao desaparecimento das peças. O conhecimento destes problemas, assim como seu registro, é de fundamental importância para a criação de medidas de conservação e restauro das peças.

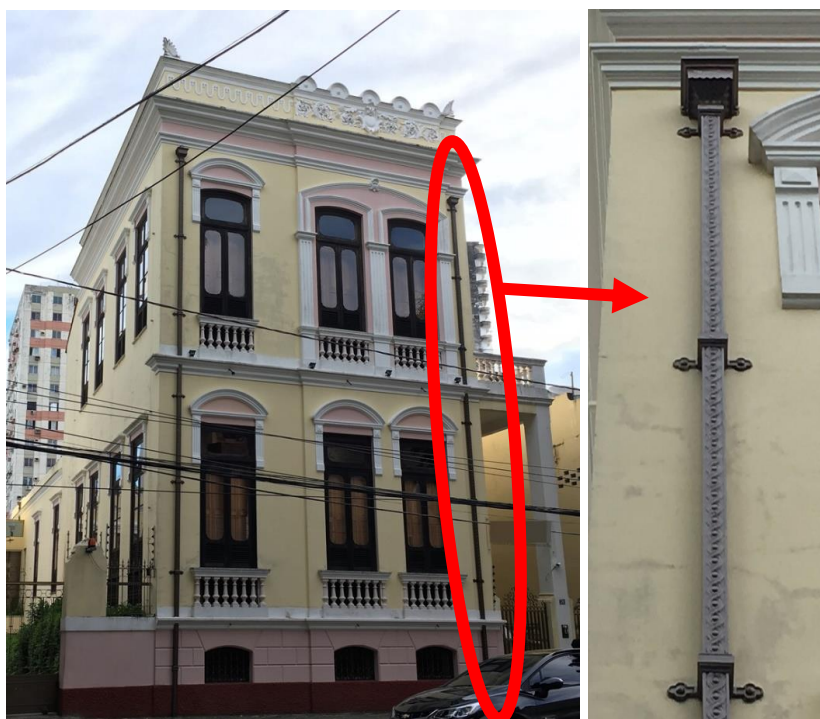
Figura 1. Detalhe de edificação no bairro de Nazaré com diversos elementos ornamentais em ferro: calha em ferro. Fotografia do autor.

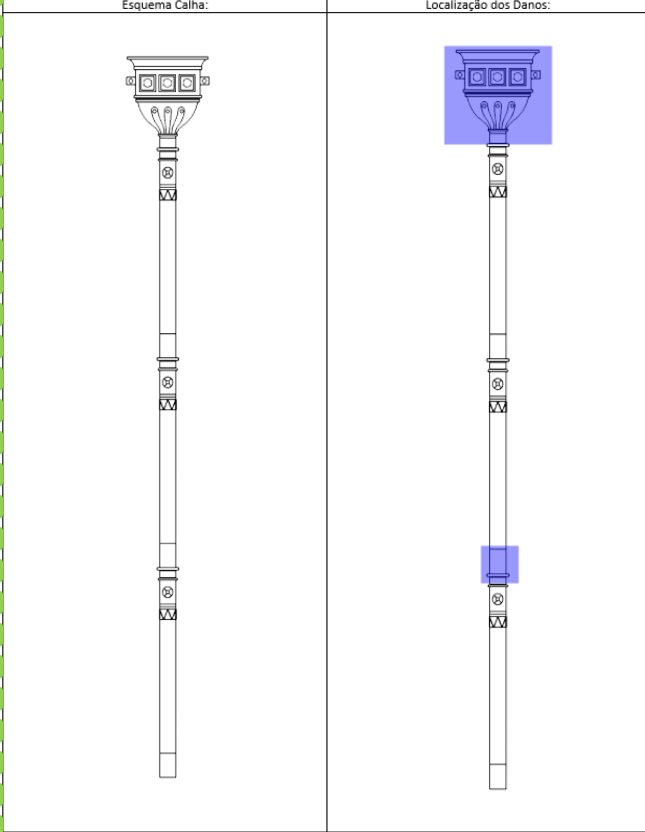
| UNIVERSIDADE FEDERAL DO PARÁ Instituto de Ciências da Arte Laboratório de Preparação de Reserva Técnica (LAPRET) Laboratório de Conservação, Restauração e Reabilitação (LACORE) | | UNIVERSIDADE FEDERAL DO PARÁ Instituto de Ciências da Arte Laboratório de Preparação de Reserva Técnica (LAPRET) Laboratório de Conservação, Restauração e Reabilitação (LACORE) | |
|---|--|---|---|
| Descrição dos Danos: Corrosão e destacamento da tinta, na cabeça e no corpo. | | Condição da Peça: Bom () Regular (X) Ruim () Péssimo () | |

Figura 3. Modelo de ficha de documentação preenchida. Imagem do autor.

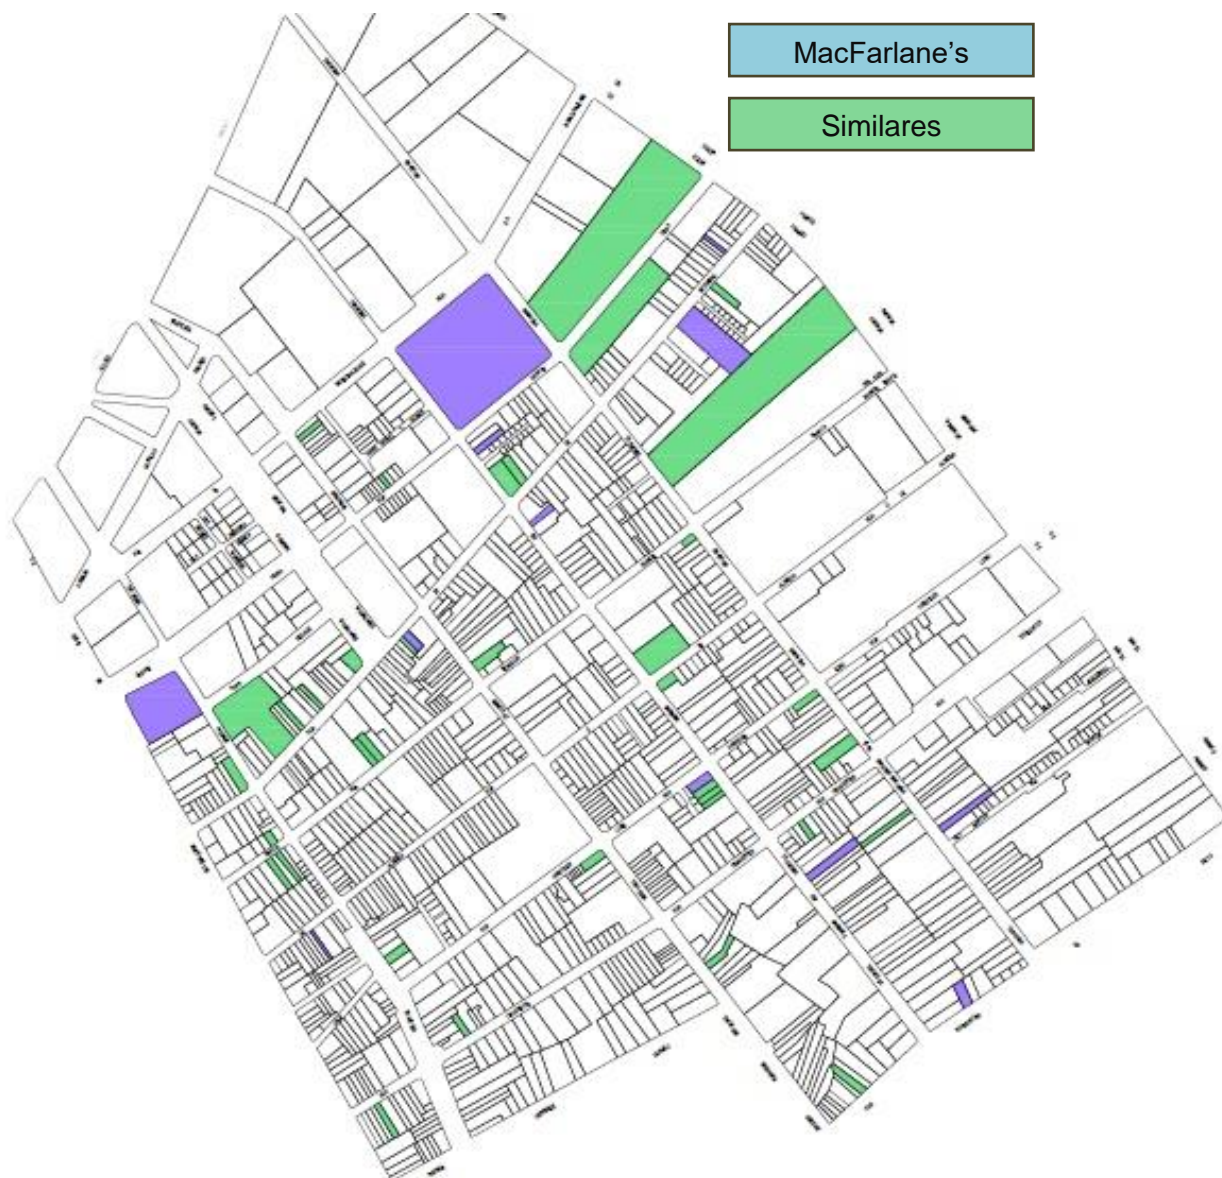
As calhas originais e similares encontram-se bem distribuídas no mapa (Figura 4), onde em alguns casos, há existência de ambas na mesma construção. Há também casos onde o prédio passou por modificações em sua fachada, mas alguns ornamentos foram mantidos em uso, como grades, calhas e luminárias.

Figura 4. Mapa do bairro do Reduto, com marcações dos lotes onde foram documentadas as calhas de metal, contando as MacFarlane's e as originais.

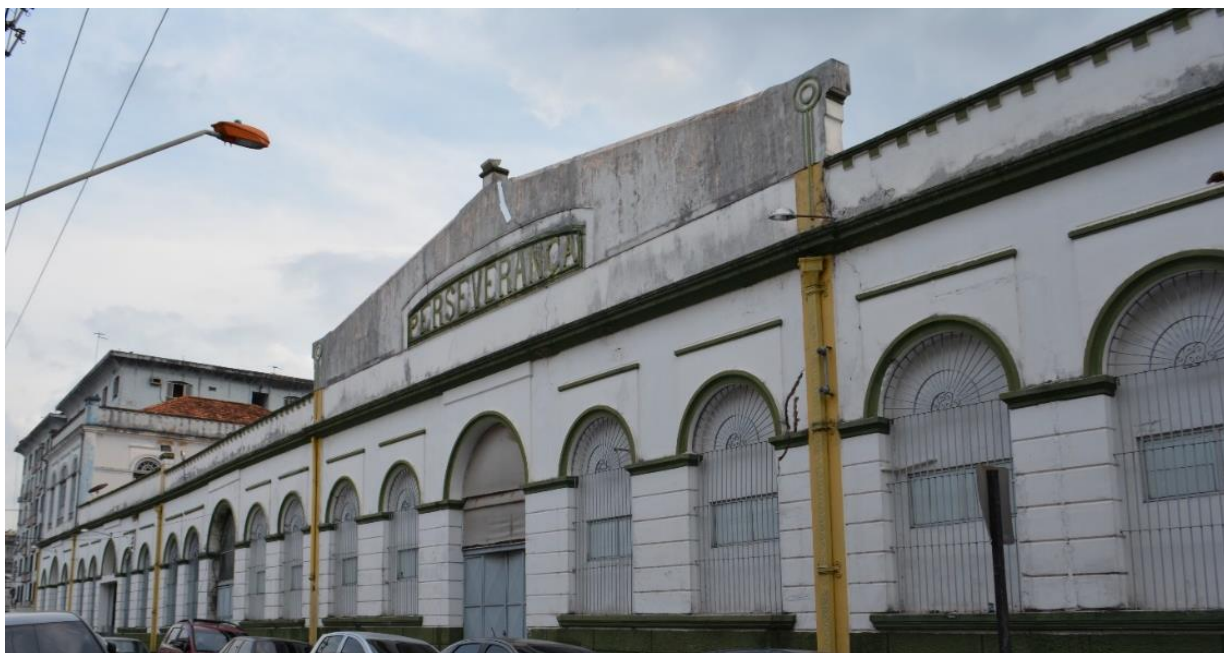
Como exemplo de calhas remanescentes em construções históricas no bairro do Reduto, podemos citar as calhas do prédio da ESAMAZ (Escola Superior da Amazônia), que passou por alguns processos de reabilitação, mas sua fachada foi mantida – seguindo a Lei Municipal de Tombamento – assim como seus elementos ornamentais, como grades das janelas e calhas (Figura 5).

Figura 5. Fachada lateral do prédio da ESAMAZ, com calhas de ferro MacFarlane's no Reduto. Fotografia do autor.

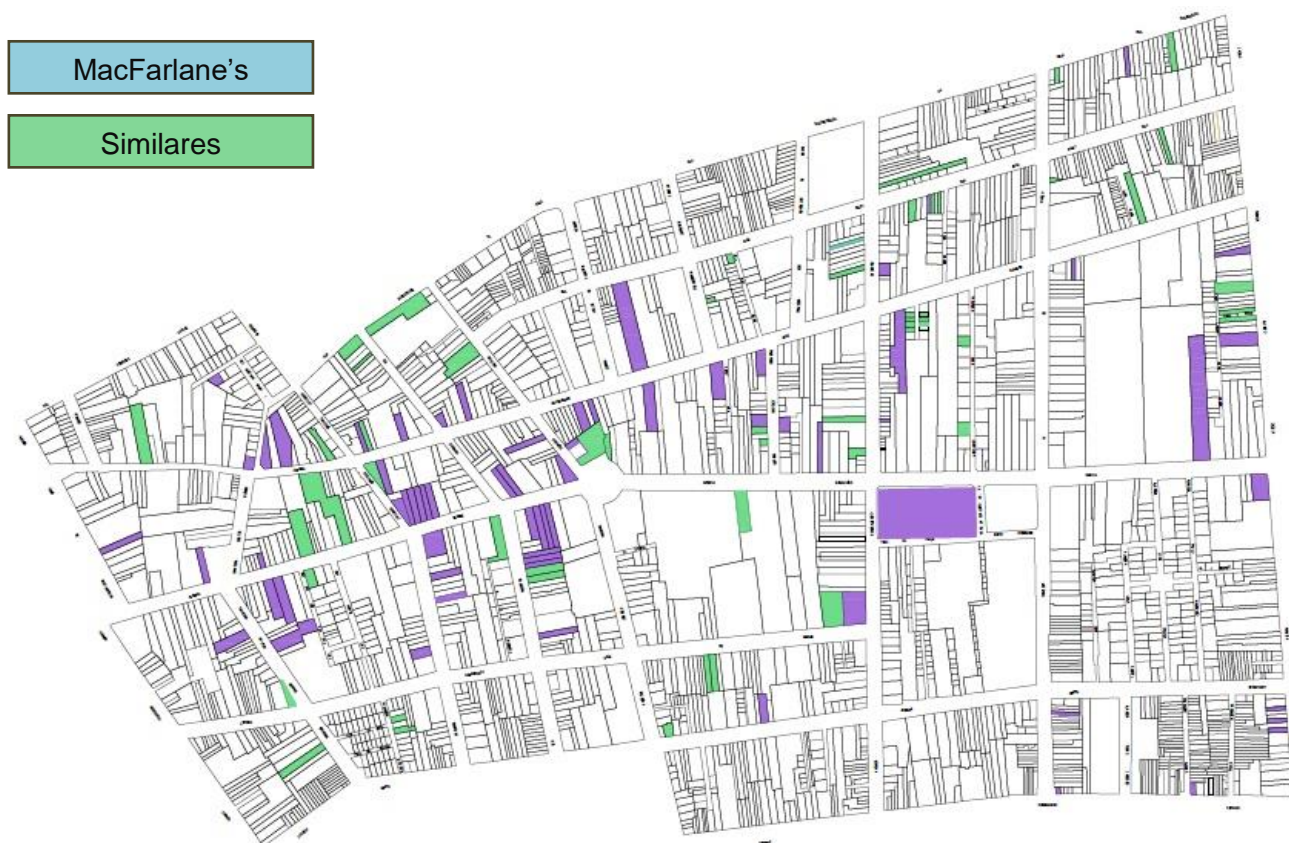
No mapa podemos perceber que a maioria das calhas MacFarlane's encontram-se na Avenida Nazaré, no perímetro mais central do bairro. As calhas similares podem ser encontradas em muitas construções da região, e em muitos casos, adjacentes a construções com calhas originais (Figura 6)

Figura 6. Mapa do bairro de Nazaré, com marcações dos lotes onde foram documentadas as calhas MacFarlane's e as originais.

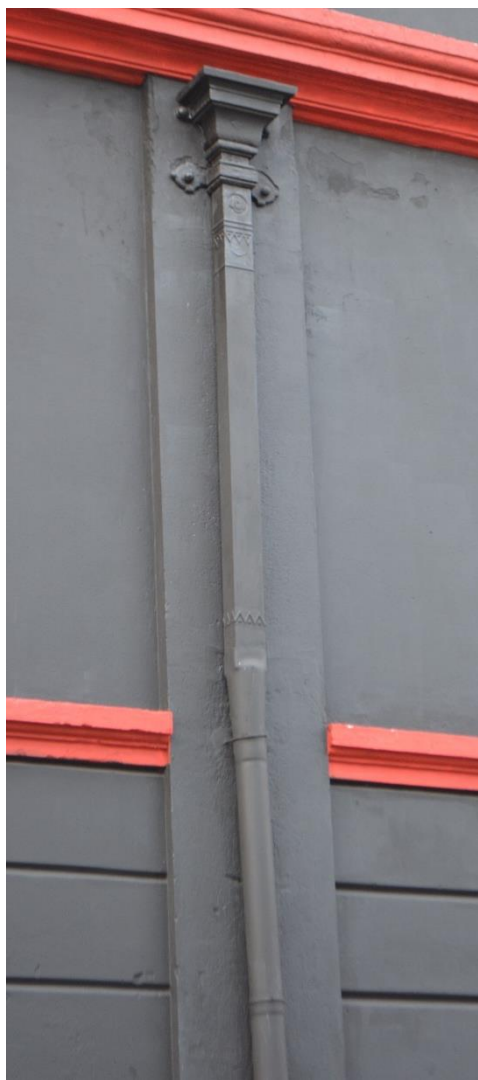
Figura 9. Calha com parte do corpo substituído em PVC. Fotografia do autor.

A remoção destes itens descaracteriza a fachada de construções histórica de forma estética e funcional, retirando parte de sua historicidade, principalmente se levarmos em conta de que os ornamentos eram escolhidos para compor a construção em que seriam inseridos. A falta de cuidado e conhecimento acerca

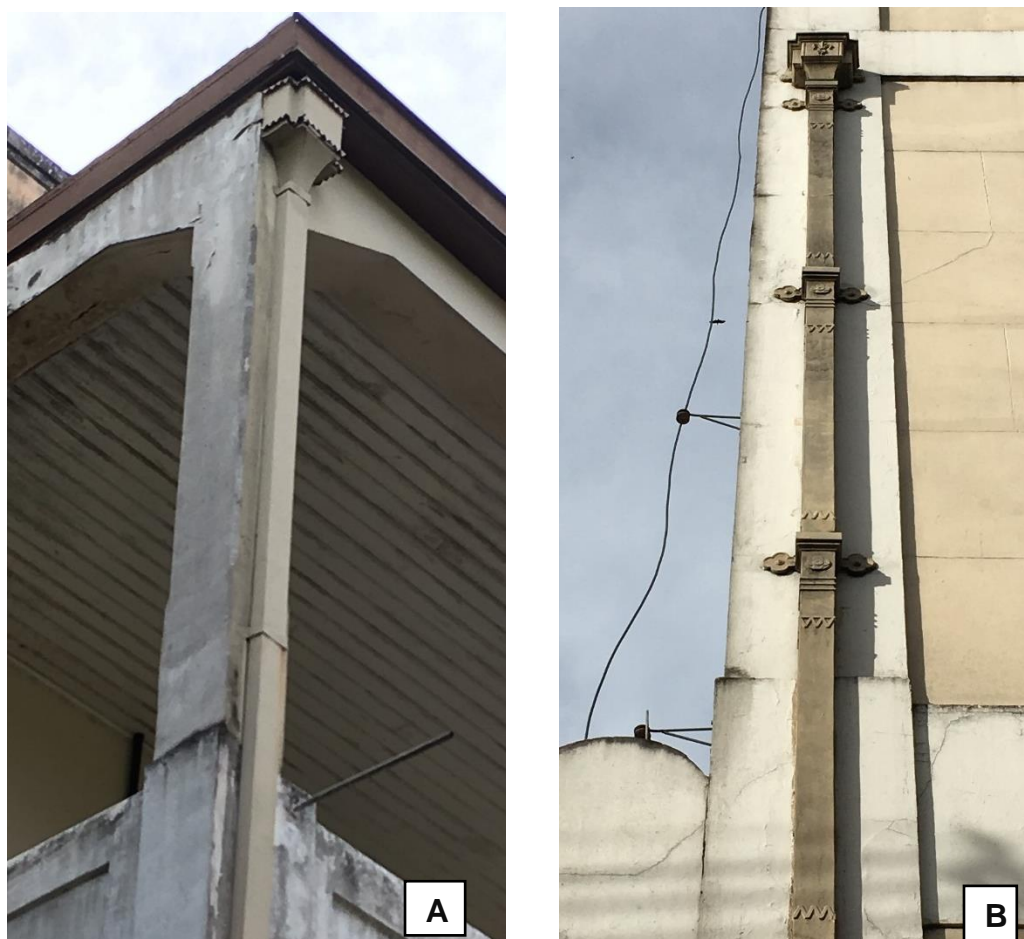
Durante o levantamento realizado nos bairros do Reduto e Nazaré, além das calhas MacFarlane's foram observadas outras calhas que não constavam nos catálogos da empresa, apesar de possuir grande similaridade com as peças importadas, apesar de apresentarem detalhes e acabamentos mais simples (Figura 8A. e 8B.).

Figura 11A. Calha Similar; Figura 11B. Calha MacFarlane's. Fotografia do autor.
