**METODOLOGIA ACR APLICADA A FALHA DE UMA EMBREAGEM DE  
DIREÇÃO E FREIO DE UM TRATOR DE ESTEIRAS**

Trabalho de Conclusão de Curso apresentado à Faculdade de Engenharia Mecânica do Campus de Tucuruí, como parte dos requisitos para obtenção do título de Bacharel em Engenharia Mecânica

## **RCA METHODOLOGY APPLIED TO THE FAILURE OF A STEERING AND BRAKE CLUTCH OF A TRACK TYPE TRACTOR**

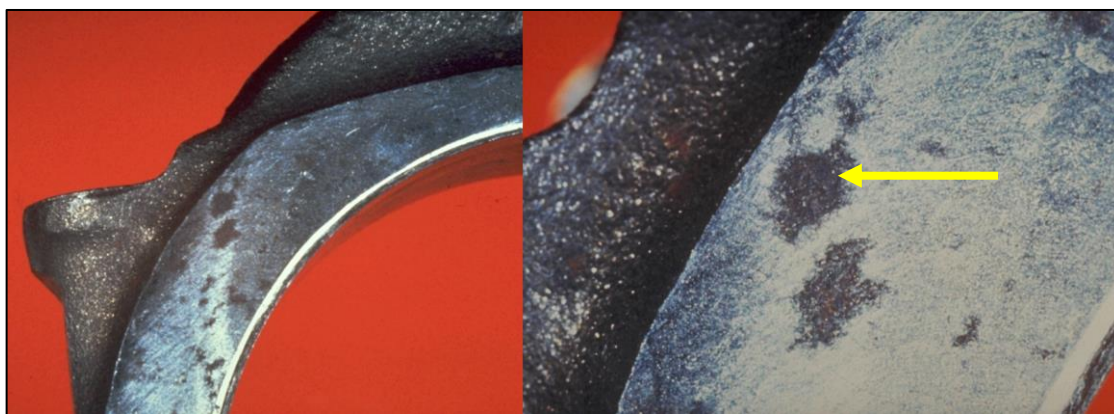
**Figura 15. Biela de um motor com marcas de corrosão por pites**

Na Figura 15 podemos observar uma biela com marcas de corrosão geral, na qual o eletrólito em contato com a superfície do metal foram gotas de água, que acabaram por gerar pites (corrosão localizada) que se desenvolveram ao decorrer do tempo. Este tipo específico de corrosão por pites pode ser muito prejudicial em metais com áreas sob elevados carregamentos.

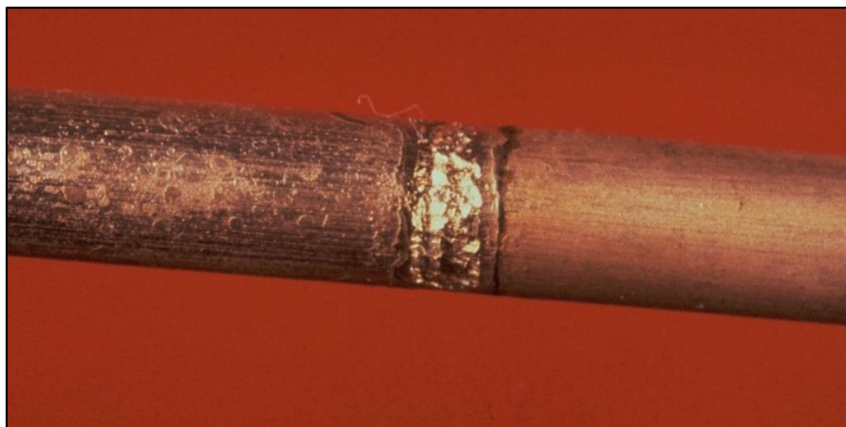
**Figura 16. Tubo de aço e cobre sob processo de desgaste corrosivo geral e galvânico.**

Na Figura 16, temos um tubo de resfriamento de óleo de baixo fluxo composto por dois metais, cobre e aço. O óleo que percorria o tubo estava contaminado por um ácido, fazendo com que o processo de corrosão do cobre (ânodo) fosse acelerado. Logo, nesse caso temos a

presença de corrosão geral que acabou contribuindo com o processo de corrosão galvânica (CATERPILLAR, 2020).

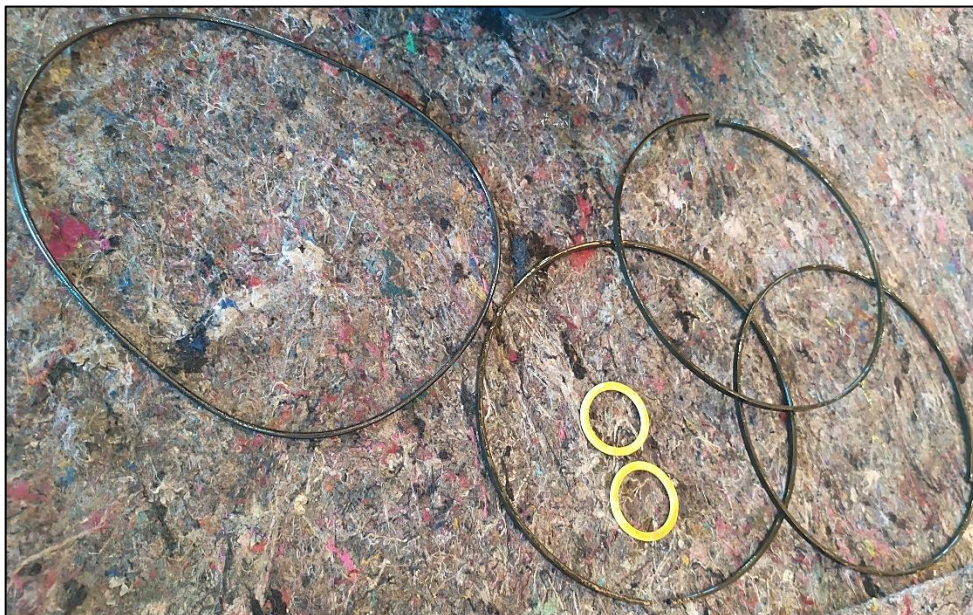
Partindo para a parte interna da embreagem, avaliou-se, a princípio, a integridade das juntas de vedação do componente dispostas na Figura 25, na qual é possível observar o bom estado dos itens, descartando assim, futuras hipóteses ligadas a vazamentos.

**Figura 25. Integridade das vedações da embreagem.**

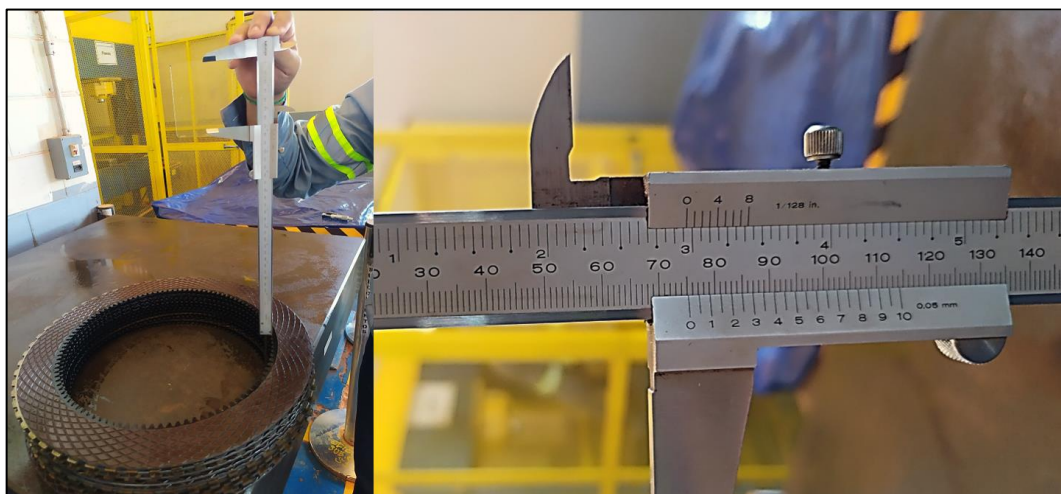
**Figura 29. Medição da espessura total do conjunto de direção.**

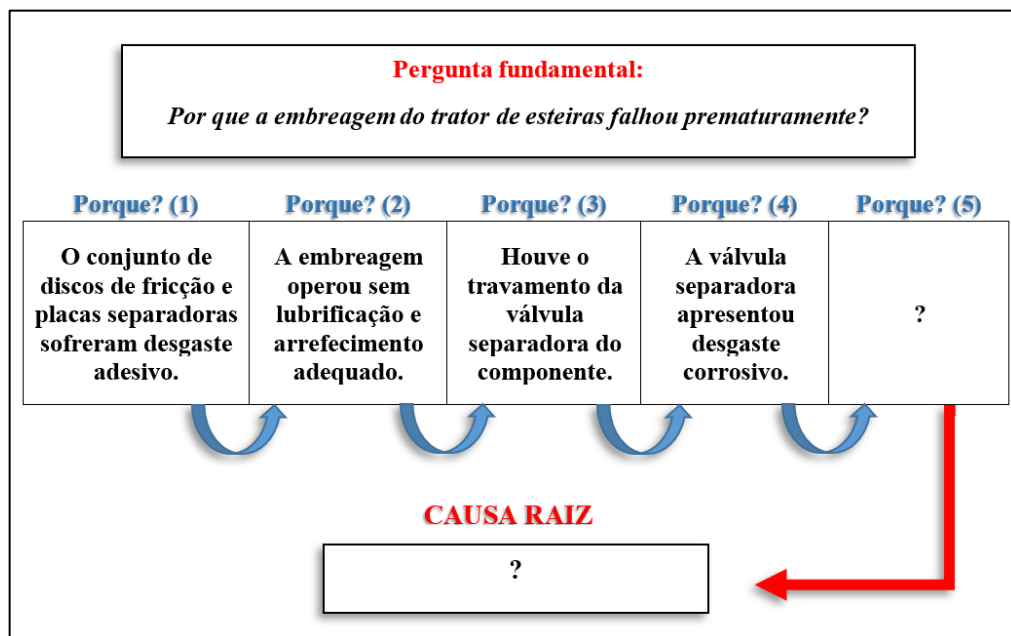
Figura 35. Aplicação do método dos cinco porquês ao problema.

Conforme mostrado na Figura 35, o quarto “porquê” não obteve sucessão, uma vez que, nesse estágio, a causa que levou a válvula separadora a sofrer desgaste corrosivo ainda era incerta.

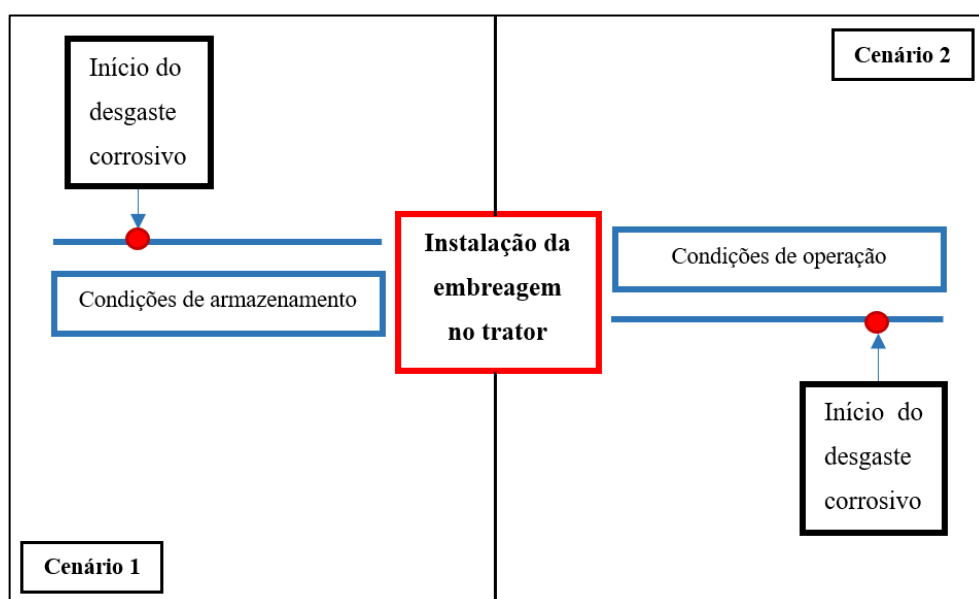
**Figura 36. Esboço dos cenários para análise em torno da origem do desgaste corrosivo da válvula separadora.**

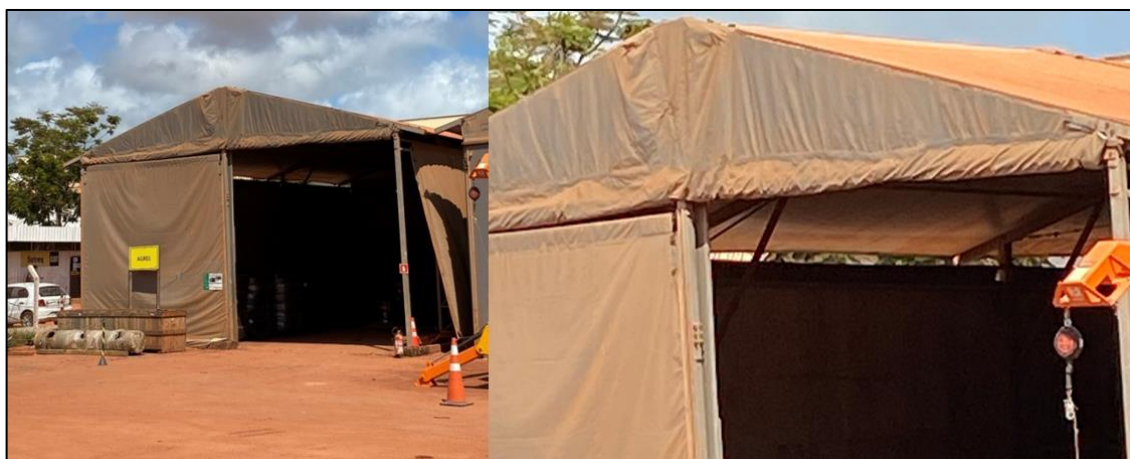
**Figura 37. Galpão de armazenamento de componentes.**

A Figura 37 mostra uma imagem da parte externa do galpão na qual é feito o armazenamento das peças da frota de tratores de esteiras, e nesta, é possível notar o mal estado de conservação do espaço dado a sua infraestrutura construída em armações composta por barras de aço envoltas por uma lona. Tudo isso, leva a caracterização de um espaço inadequado para a conservação de peças e componentes metálicos, pois não garante proteção adequada contra intempérie do ambiente, como chuvas e alagamento.

Os responsáveis pelo galpão mostrado na Figura 37 relataram que em período chuvoso, o mesmo apresenta áreas de alagamento que atingem os componentes lá armazenados, além disso os mesmos deixaram claro a necessidade de uma medida interventiva para eliminar esses problemas.

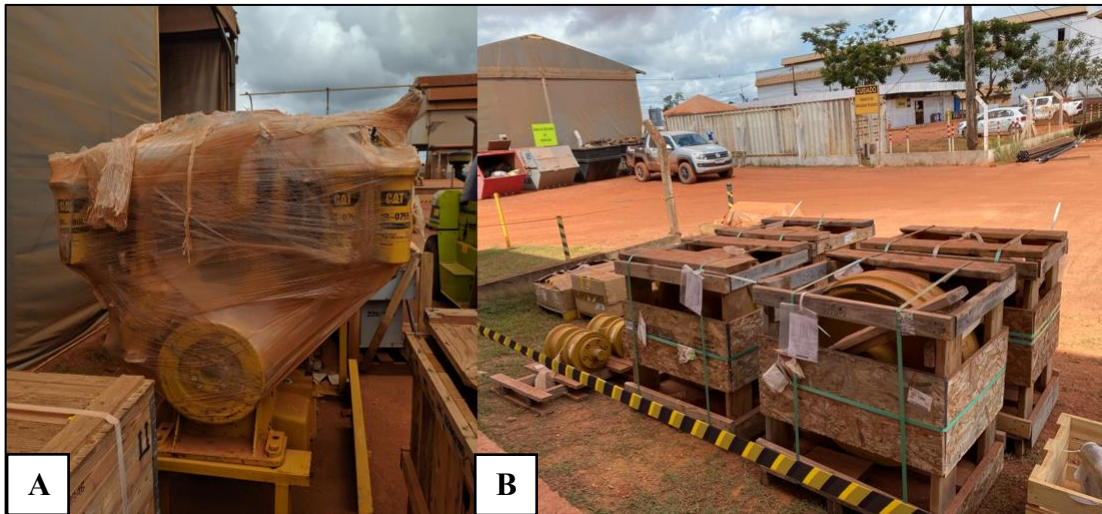
**Figura 38. Motor Diesel (A) e Trucks (B) em região externa ao galpão de armazenamento. Trucks (B) sem isolamento adequado e com marcas de oxidação.**

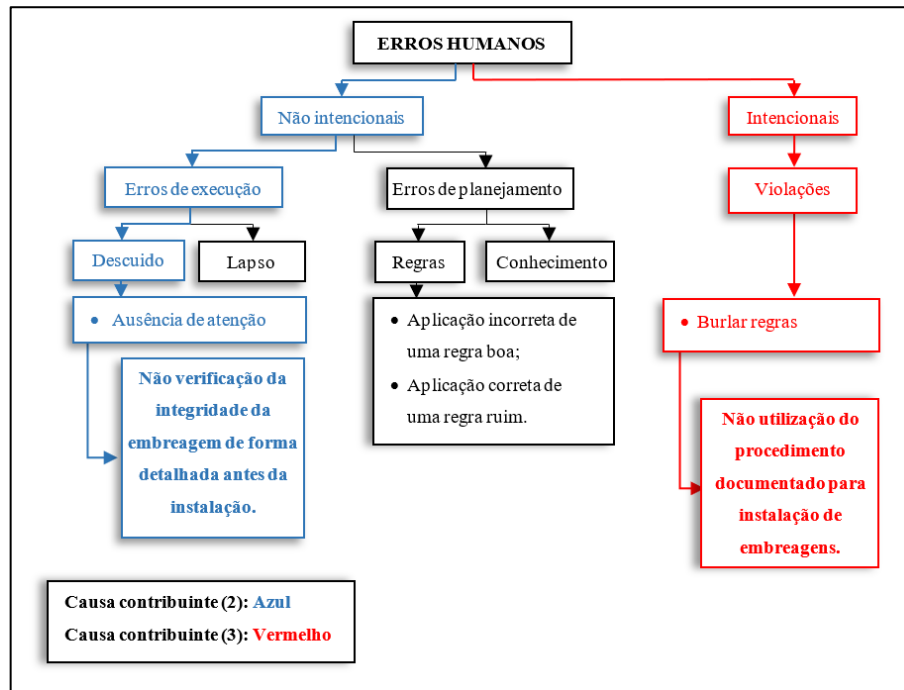
Figura 43. Diagrama de erro humano aplicado a causas contribuintes atreladas a mão de obra.
