**VULNERABILIDADE AMBIENTAL NO MUNICÍPIO DE BARCARENA-PA:**

Análise da Erosão nas praias do Caripí e da Vila do Conde.

Trabalho de Conclusão de Curso, apresentado  
como requisito parcial para obtenção de grau de  
Tecnólogo em Geoprocessamento, pela  
Universidade Federal do Pará.

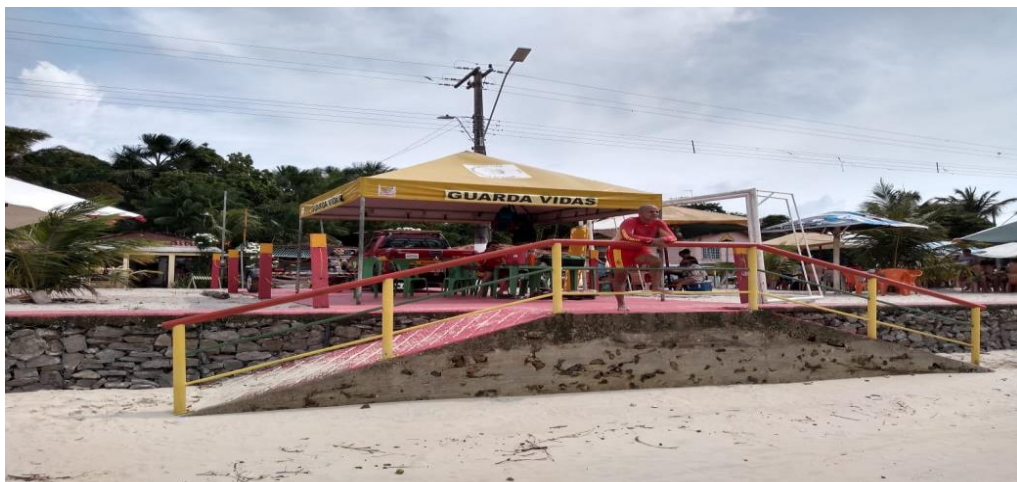
Ilustração 1- Calçadão com rampa de acesso, e barreira de contenção na praia do Caripí.

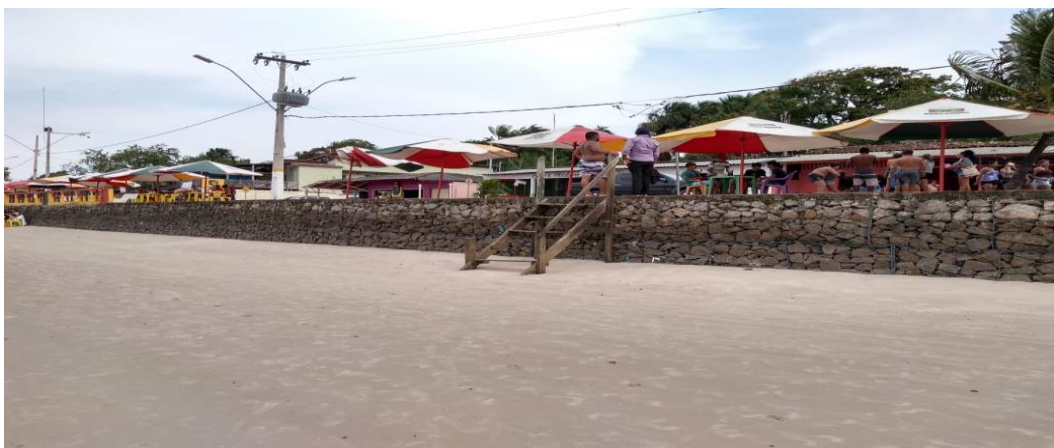
Ilustração 2- Calçadão da Orla e Barreira de contenção ao longo da praia do Caripí.

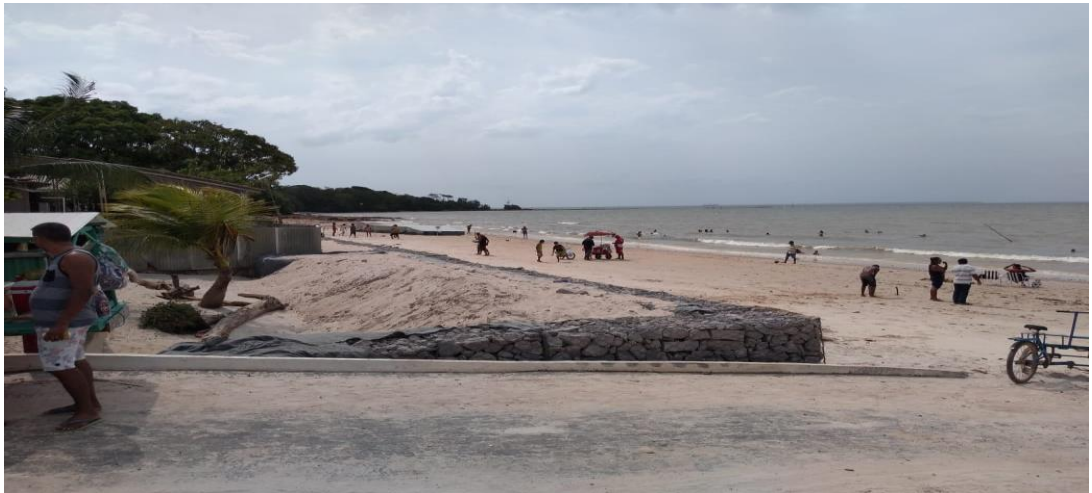
Ilustração 3- Continuação da Construção da barreira de contenção próxima ao Píer na Praia do Caripí.

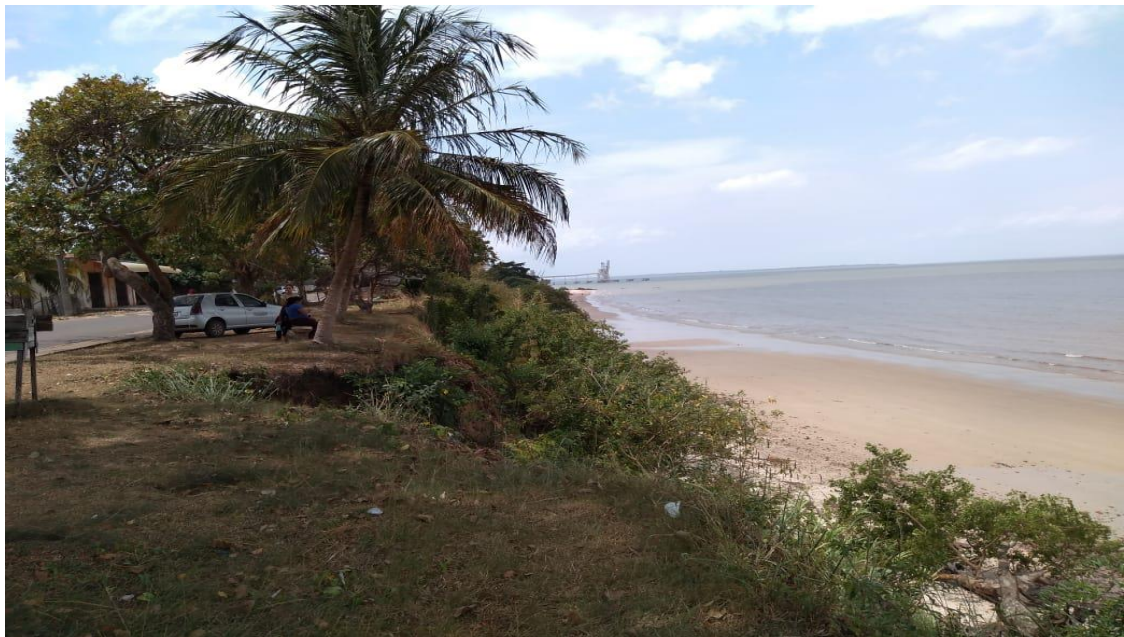
Ilustração 4- Barranco com processo de erosivo no nível avançado no início da faixa de praia de Vila do Conde;

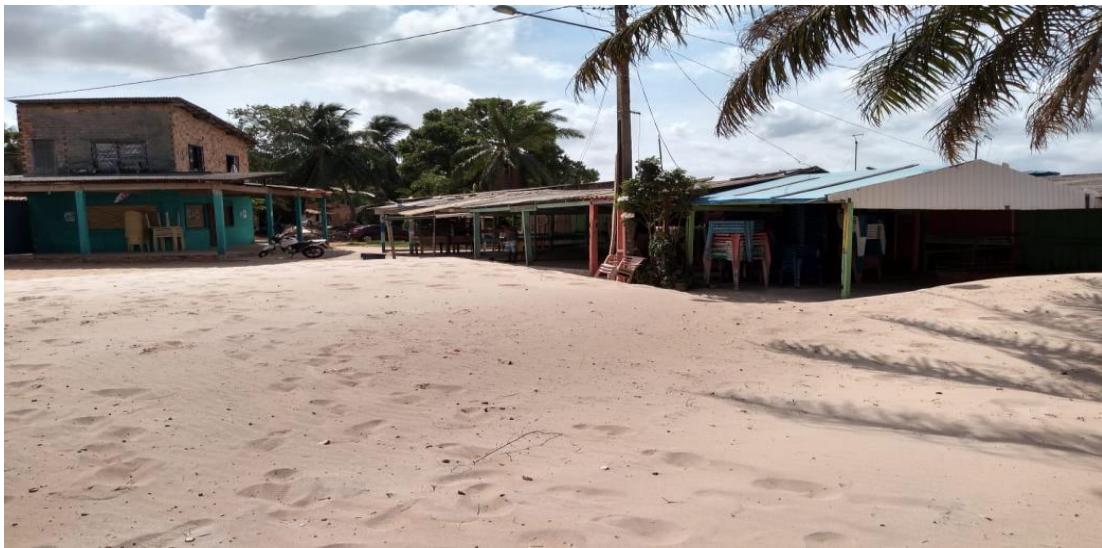
Ilustração 5: Bares e Restaurantes sendo atingidos pela areia na pra da Vila do Conde.

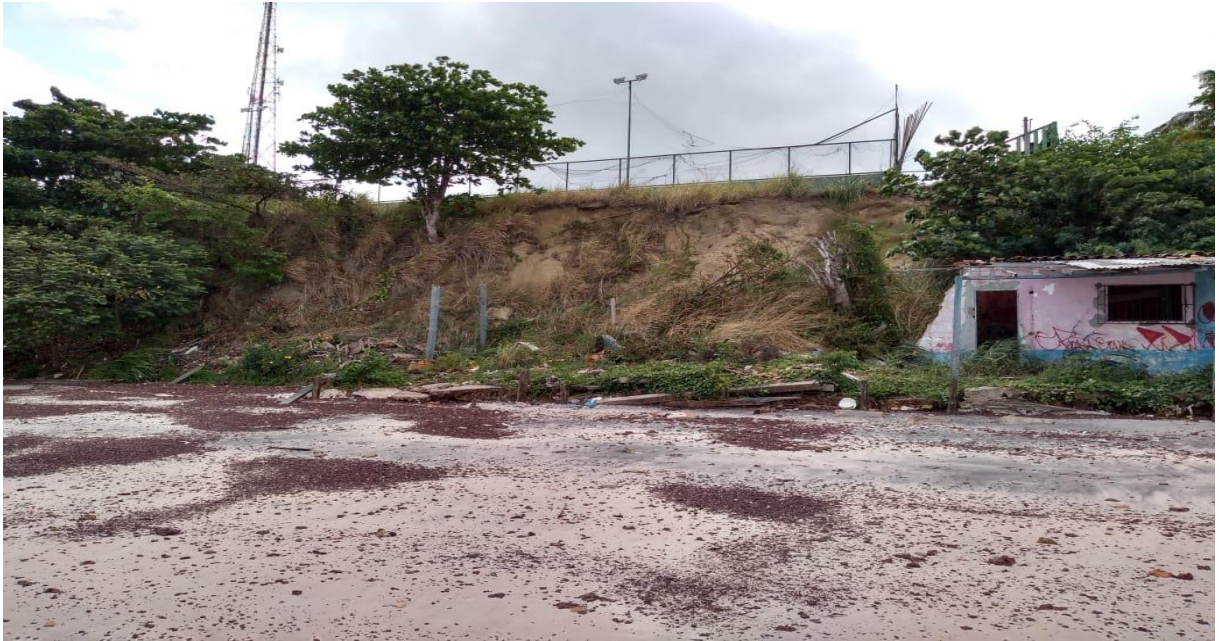
Na ilustração abaixo a força da maré erodiu a base da falésia, a parte superior perde a sustentação e caiu devido à força da gravidade, assim consequentemente a erosão costeira cresce em direção ao continente.

Ilustração 6- Existência de uma falésia na praia de Vila do Conde.

Com a continuidade da erosão na base das falésias, há o recuo da encosta causando a médio e longo prazo riscos e desastres nas áreas urbanizadas próximos a estes locais. As falésias mais altas são encontradas na praia da Vila do Conde.

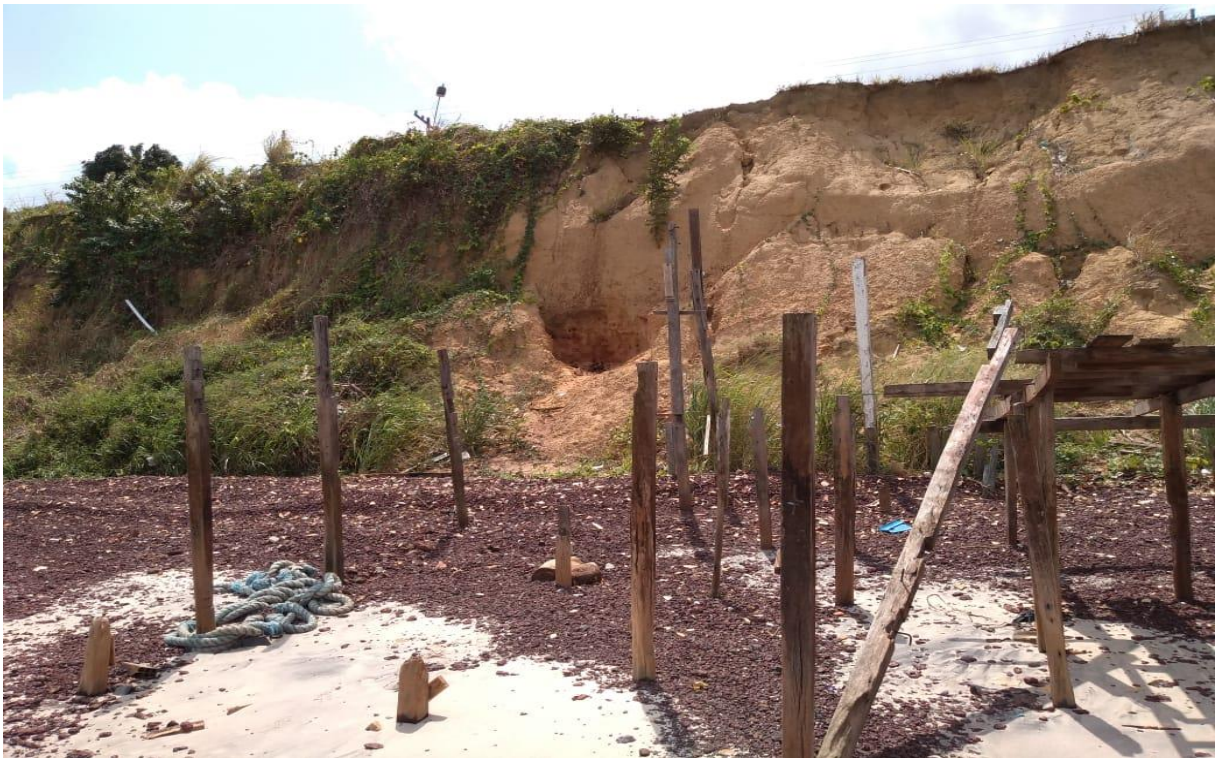
Ilustração 7- Continuação da identificação das falésias existentes na Praia da Vila do Conde.
