DESEMPENHO MECÂNICO DE CONCRETOS DOSADOS EM CENTRAL COM SEIXO E BRITA SOB ALTAS TEMPERATURAS

Trabalho de Conclusão de Curso apresentado a Faculdade de Engenharia Civil do Instituto de Tecnologia da Universidade Federal do Pará, como parte dos requisitos para obtenção do título de Bacharel em Engenharia Civil
Orientadora: Profª Drª Nívea Gabriela Benevides Albuquerque

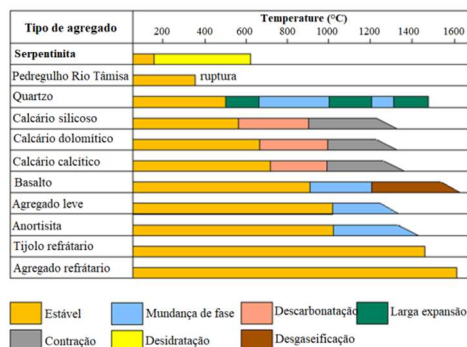
Figura 2: Comportamento de diversos agregados durante o aquecimento (adaptado de fib, 2007).

desprendimento de partículas da superfície. Além disso, materiais específicos reagem de maneiras distintas: o quartzo, por exemplo, sofre uma expansão considerável a 573°C por meio de uma transformação cristalina, enquanto a calcita passa a se contrair a partir de 900°C, devido à sua decomposição. A fib (2007) aponta que, apesar das mudanças físicas e químicas na pasta de cimento e da importância da água na mistura, são os agregados que desempenham um papel crucial no comportamento térmico do concreto quando ele é considerado como um material composto, conforme verifica-se na figura 1.

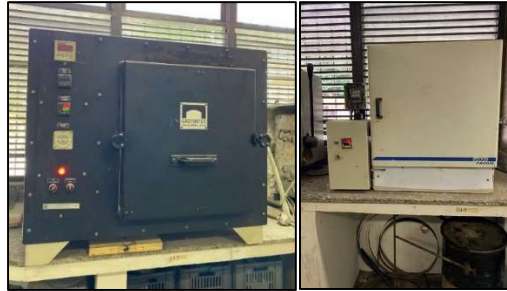
Figura 3: Forno e Estufa

Para a simulação de incêndio foram utilizados um forno e uma estufa localizados no LEM/UFPA, conforme ilustrado na Figura 3. Devido às restrições de tempo de uso do laboratório e à necessidade de ensaiar um maior número de corpos de prova, decidiu-se utilizar a estufa e o forno simultaneamente.

Os corpos de prova foram submetidos às temperaturas de 400°C, 600°C e 800°C, com tempos de exposição de 30 e 90 minutos, e taxa de aquecimento de aproximadamente 2°C/min na estufa (para 400°C) e 4°C/min no forno (para 600°C e 800°C).

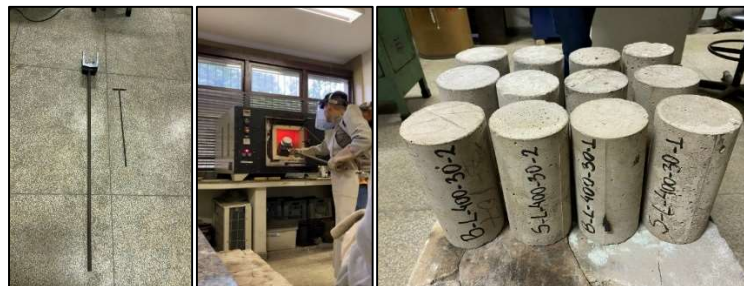
Figura 4: Corpos de prova após serem aquecidos

Os corpos de prova foram introduzidos no forno à temperatura ambiente. Em seguida, o equipamento foi ligado e ajustado até atingir a temperatura programada, quando então os tempos foram cronometrados. Este procedimento foi repetido para cada condição das amostras, as quais, após atingirem as temperaturas especificadas, foram removidas do forno para resfriamento lento até a temperatura ambiente. A execução e os equipamentos de segurança utilizados estão ilustrados na Figura 4.

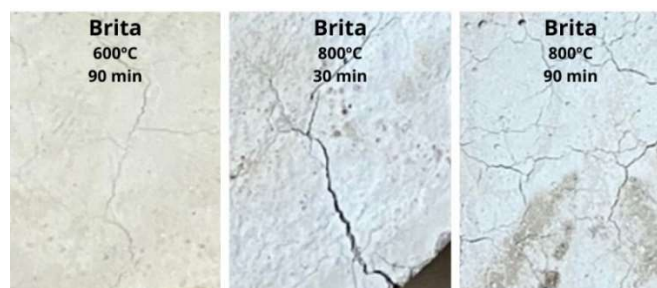
Figura 61: Corpos de prova de brita e seixo aquecidos a 600° C e 800° C, apresentando fissuras

Outro aspecto observado nos corpos de prova foi a presença de fissuras conforme evidenciado na figura 6.

- A 400 °C, tanto os concretos de seixo quanto os de brita não apresentaram fissuras aparentes.
- A 600 °C, os concretos de brita apresentaram fissuras sendo mais evidenciadas a exposição de 90 minutos.
- A 800 °C, ambos os concretos de seixo e brita apresentaram fissuras, sendo nos concretos de seixo quase imperceptíveis, mas nos corpos de prova de brita foram mais aparentes apresentando a ocorrência de *spalling*.
