Universidade Federal do Pará

Faculdade de Oceanografia

TRABALHO DE CONCLUSÃO DE CURSO

HIDROVIA DO AMAZONAS: RISCOS À NAVEGAÇÃO NO TRECHO DE SANTANA
- AMAPÁ A BELÉM – PARÁ NO PERÍODO DE 1986 A 2006.

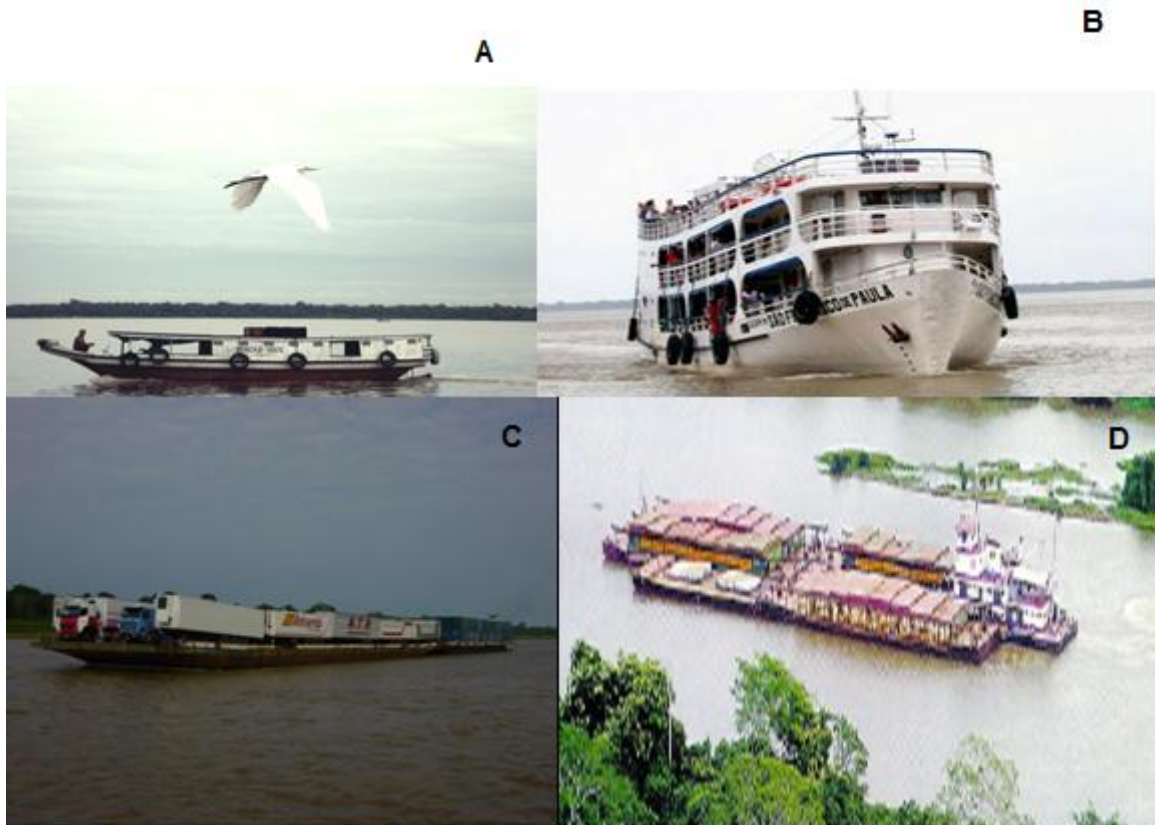
Barco a motor: Comumente chamadas de embarcações mistas por serem utilizadas para condução de passageiros e cargas. Essas embarcações, que geralmente possuem casco de madeira, fazem o trajeto da ligação fluvial entre Macapá-AP e Belém-PA em 24 horas, dando assistência anualmente a mais de 170 000 passageiros usuários das frotas operantes, As empresas transportadoras movimentaram 804 mil t., em 1996, sendo 583 mil t no sentido Belém-Macapá e 342 mil t. no sentido Macapá-Belém segundo dados publicados no caderno de infraestrutura do BNDES (1998).

Comboios: São embarcações exclusivamente destinadas ao transporte de cargas, executam o trajeto desse trecho da Hidrovia do Amazonas de 309 milhas num tempo de 40 horas em média, transportando anualmente 804 000 toneladas (AHIMOR/UFPA/FADESP, 1997).

FIGURA 7: Exemplos dos principais tipos de embarcações que transitam na hidrovia estudada. A e B – Barcos a motor, ou embarcações mistas, C e D - Comboios

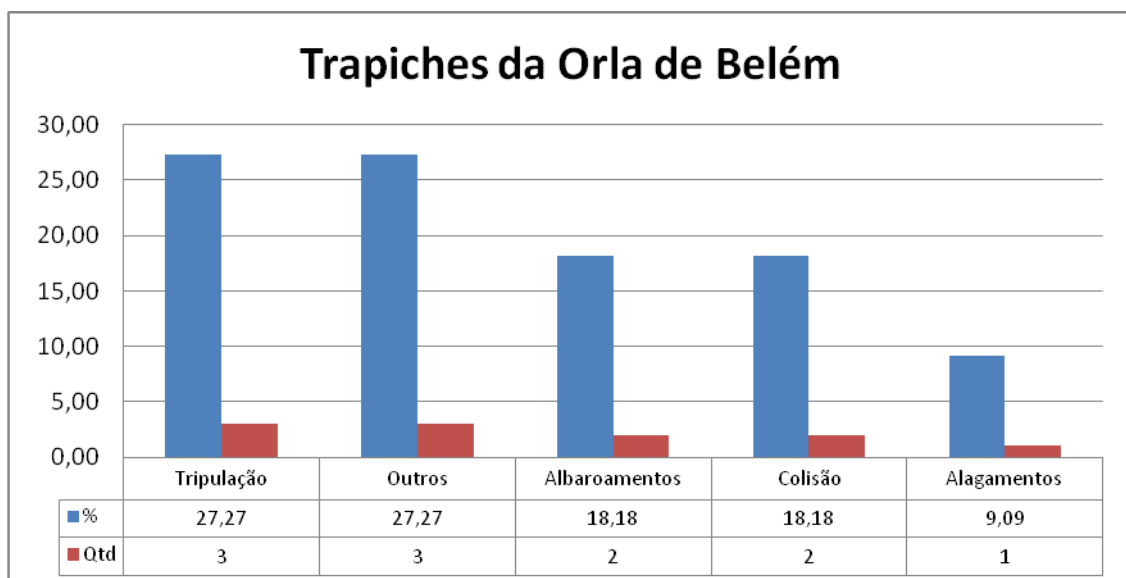
Trapiches na orla de Belém refere-se aos que se situam na Av. Bernardo Sayão em Belém-PA, comumente utilizados para atracação de embarcações que transportam passageiros e cargas. No total foram 11 registros de acidentes, sendo 3 deles explosões, 3 envolvendo a tripulação, 2 abalroamentos, 2 colisões e 1 alagamento.

FIGURA 13 – Acidentes na localidade dos Trapiches na Orla de Belém-PA.
Fonte: Autora da pesquisa (2010)

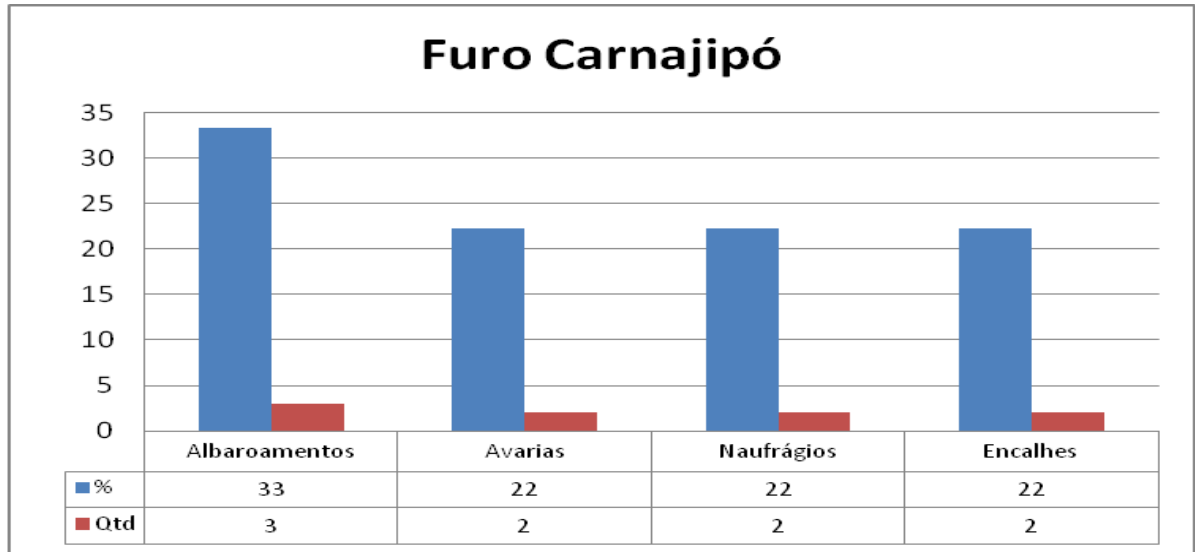
Na região próxima ao Furo do Carnajipó houveram 10 acidentes, discriminadamente constam nos inquéritos da CPAOR 3 abalroamentos exclusivamente, o restante se distribui-se em 2 ocorrências para cada tipo de acidente do tipo avarias, encalhes, naufrágios:

FIGURA 18 – Acidentes na localidade do Furo Carnajipó-PA.
Fonte: Autora da pesquisa (2010)
